工事写真報告書

工事名 SSビル様

工事箇所 外壁・その他 塗装工事一式

工事住所 北九州市 小倉北区 浅野

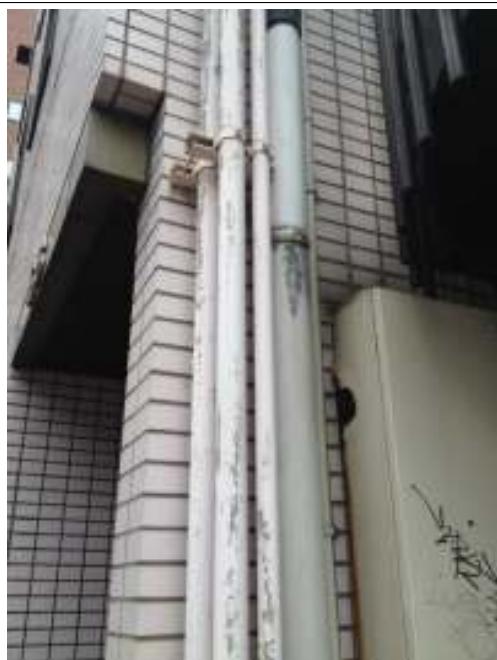
配管

こちらは塩ビ素材になります。
劣化すると割れが生じてきますので、専用下塗をして塗装をしていきます。

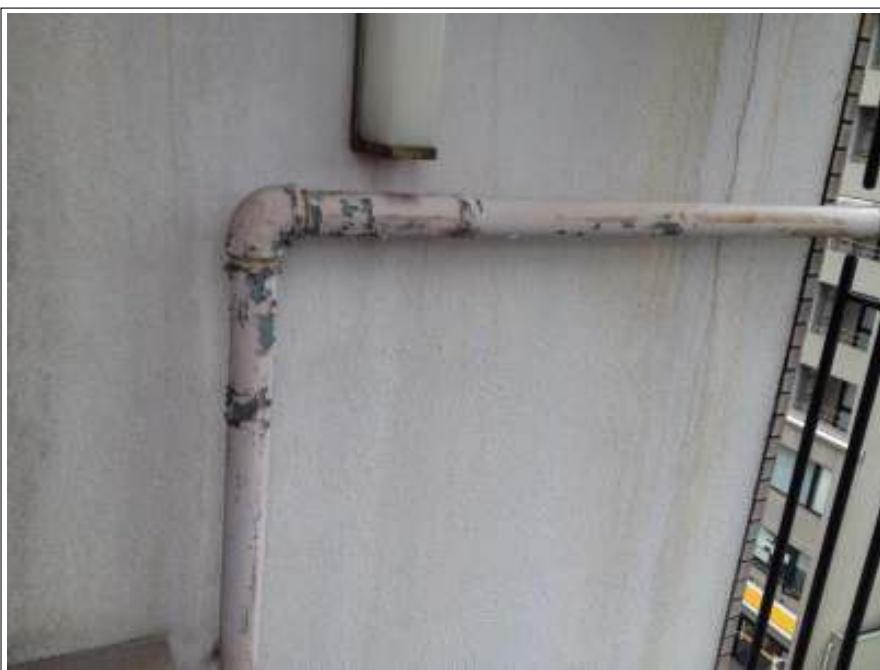
配管

旧塗膜の剥離が見られます。
このまま塗装をしても旧塗膜から剥がれてきますので、密着の悪い旧塗膜はケレン作業で除去し、密着力を高める下塗をして塗装していきます。

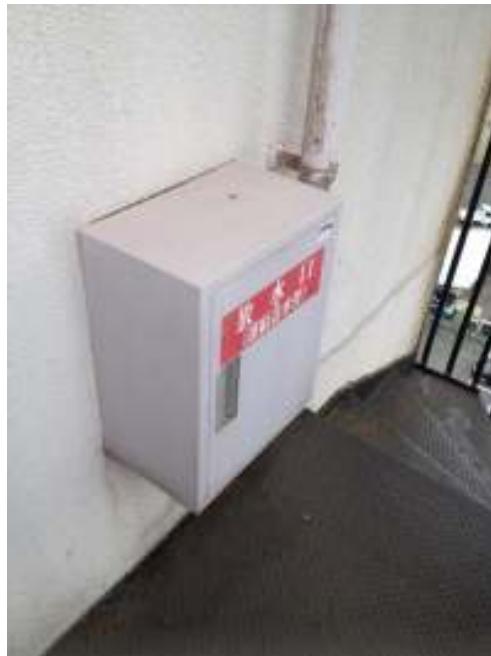
放水口

こちらは鉄・スチール素材になります。

劣化するとサビが発生してきますので、早めの塗装をお勧めします。

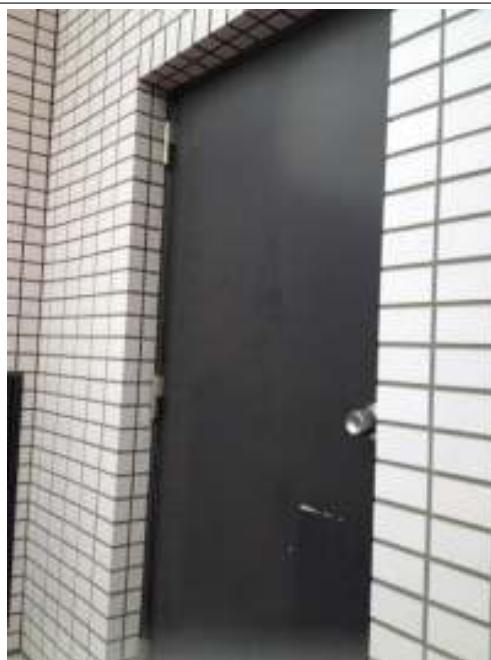
鉄扉

同上

サビが発生しているうえに塗装をしてもすぐにサビが表面化してきますので、ケレン作業・サビ止め等の下地処理をおこない、塗装をしていく必要があります。

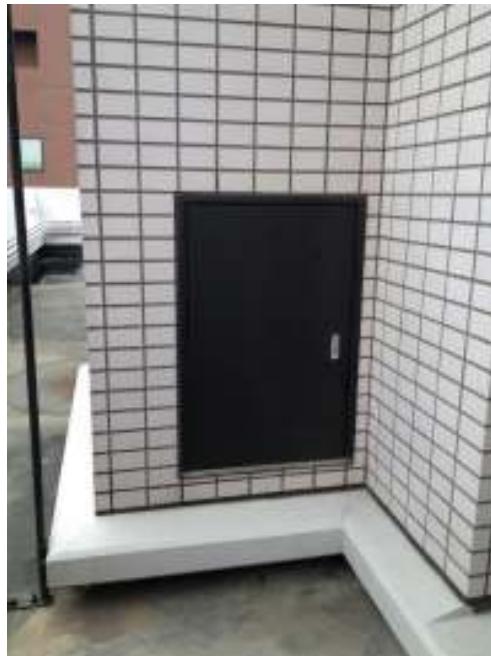
その他 BOX

同上

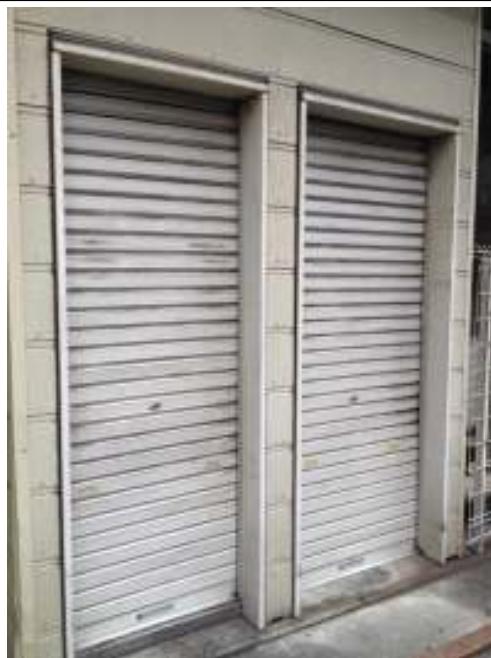
シャッター

同上

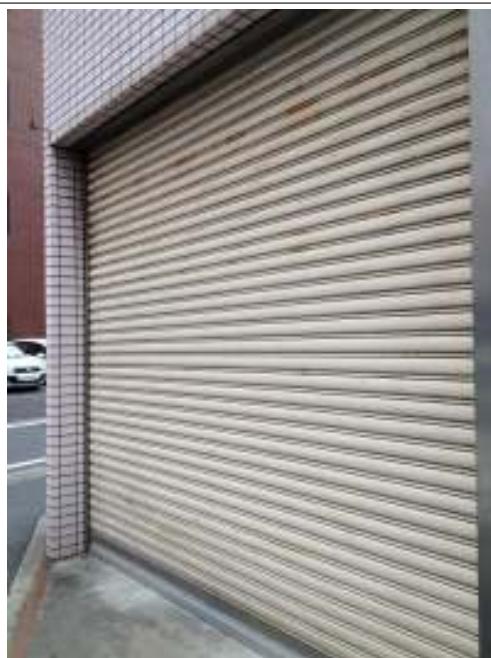
シャッター

同上

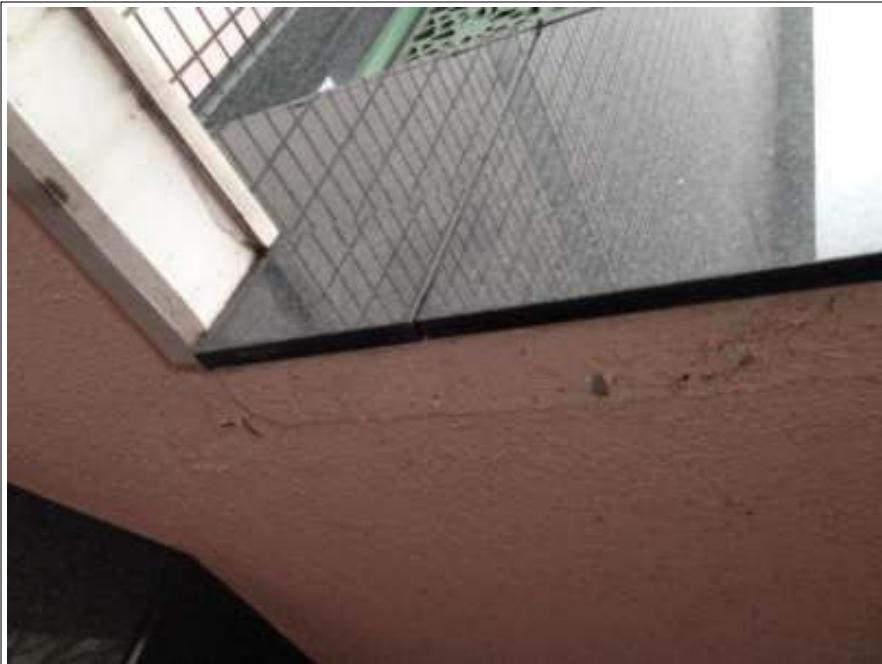
軒 旧塗膜剥離部

旧塗膜の剥離が見られます。

このまま塗装をしても旧塗膜から剥がれてきますので、密着の悪い旧塗膜はケレン作業で除去し塗装をしていきます。

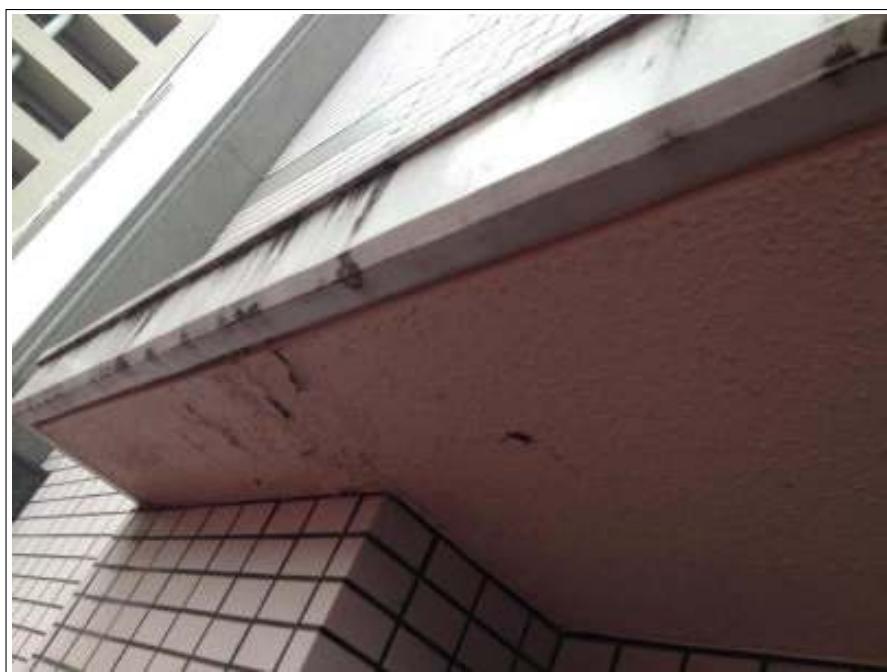
軒 旧塗膜剥離部

同上

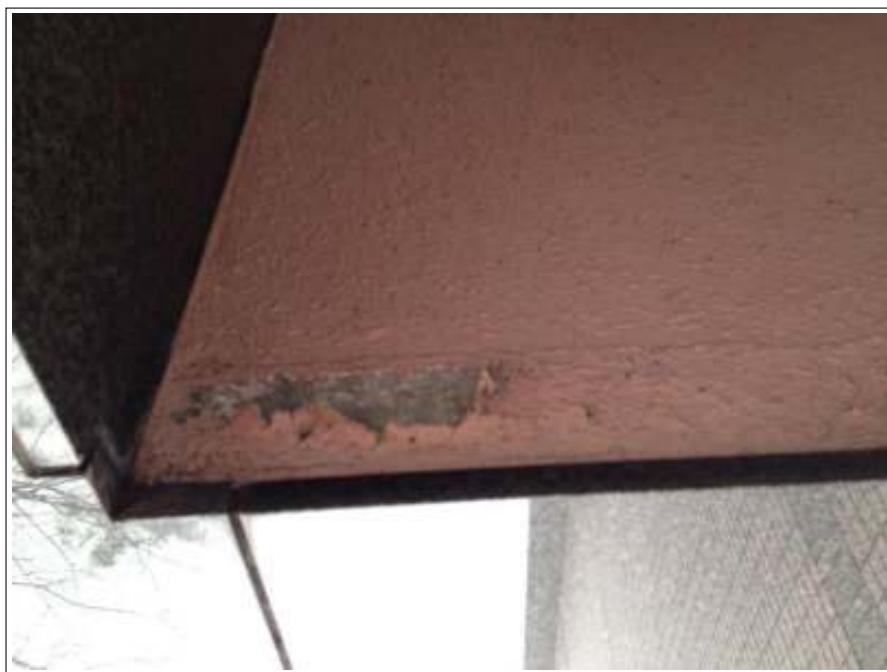
軒 旧塗膜剥離部

剥離の原因は、

- ・下地との塗装が合っていない
- ・洗浄後、乾く前の塗装
- ・この部分の廻りからの原因

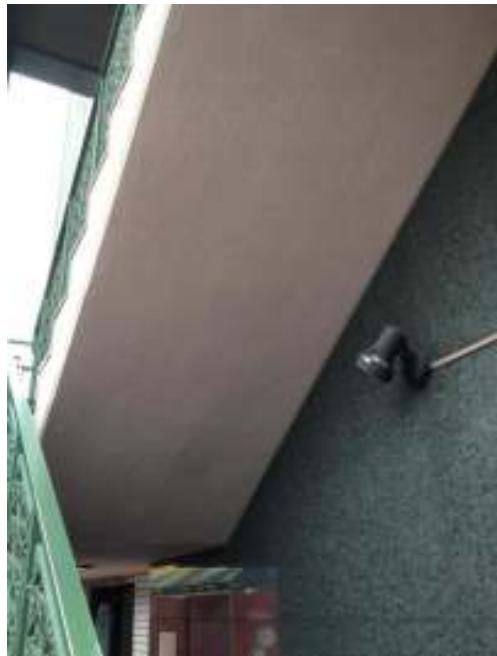
階段 上裏面

経年劣化しています。

この部分も塗装をしていきます。

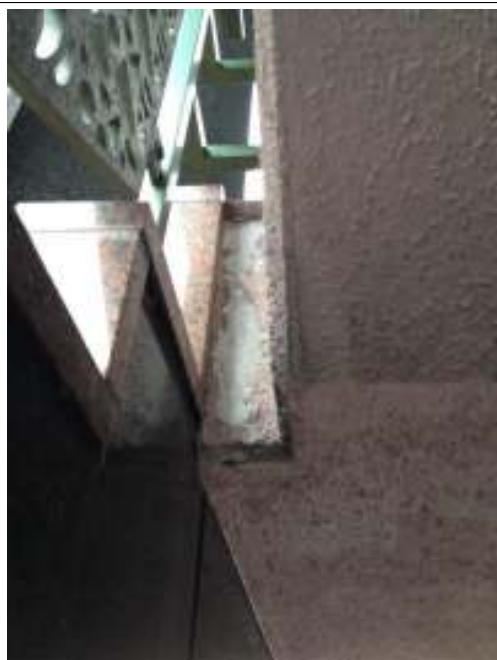
旧塗膜 剥離部

旧塗膜の剥離が見られます。

このまま塗装をしても旧塗膜から剥がれでますので、密着の悪い旧塗膜はケレン作業で除去し塗装をしていきます。

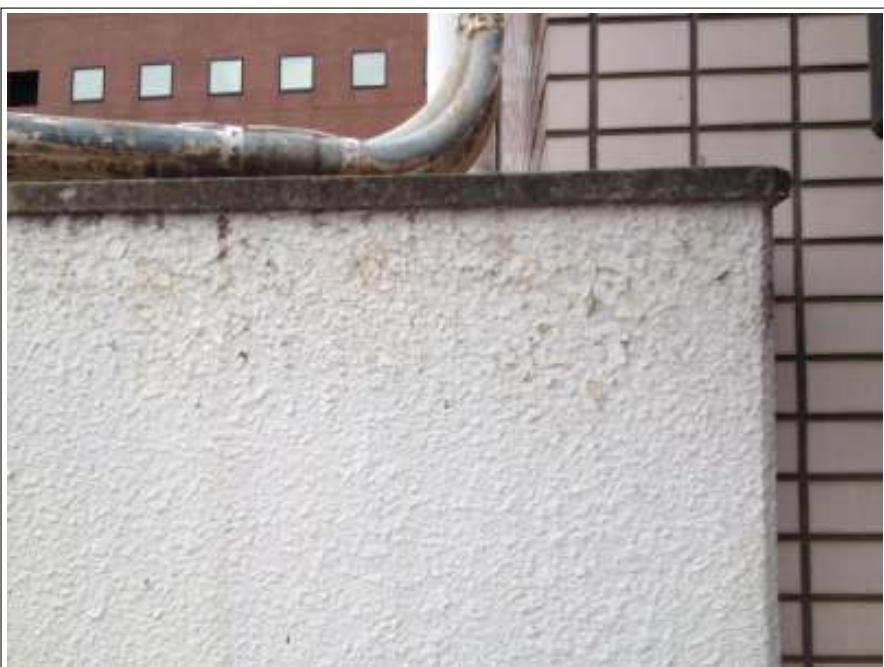
外壁 剥離部

同上

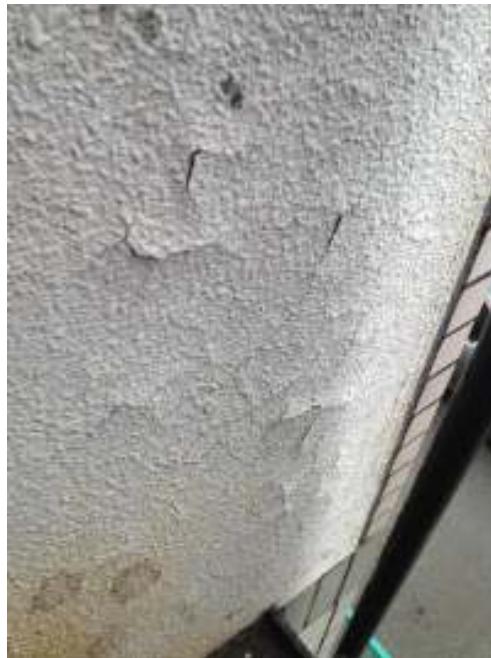
外壁 剥離部

同上

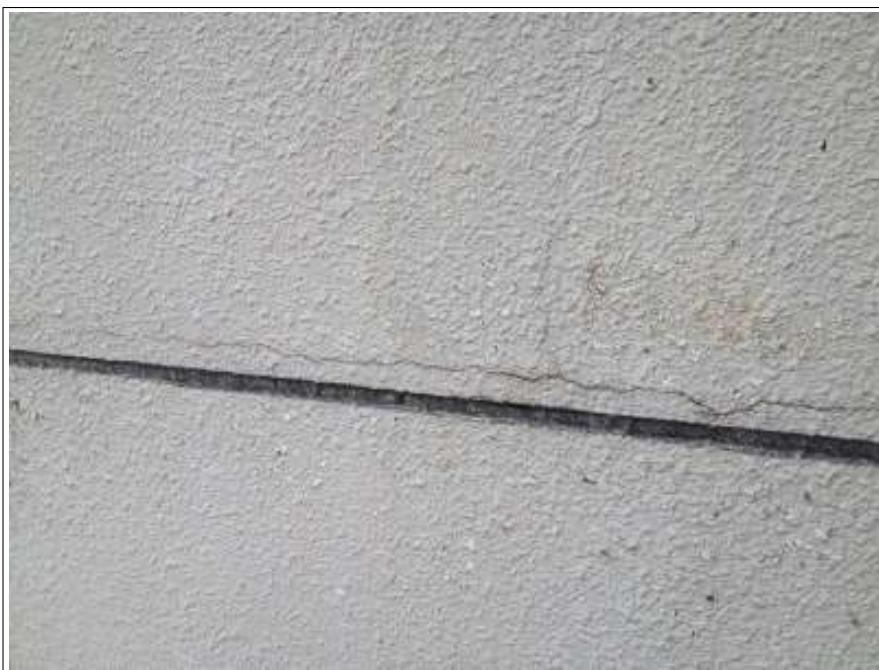
外壁 クラック部

数ヶ所見られました。

この部分から雨水や湿気、炭酸ガス等が直接侵入し躯体・外壁の痛みや建物の寿命につながりますので、シーリング等で補修をおこない塗装をしていきます。

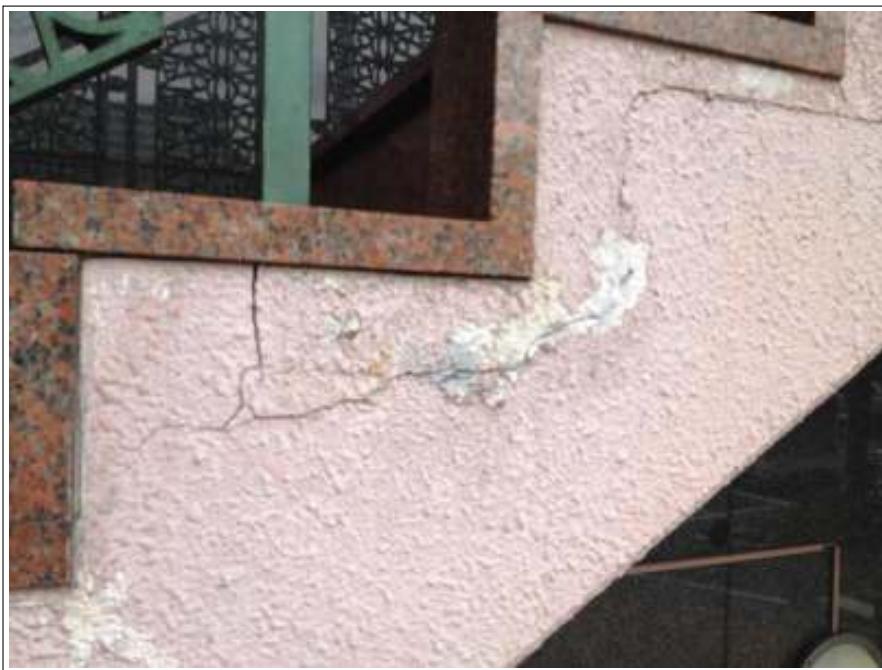
外壁 クラック部

同上

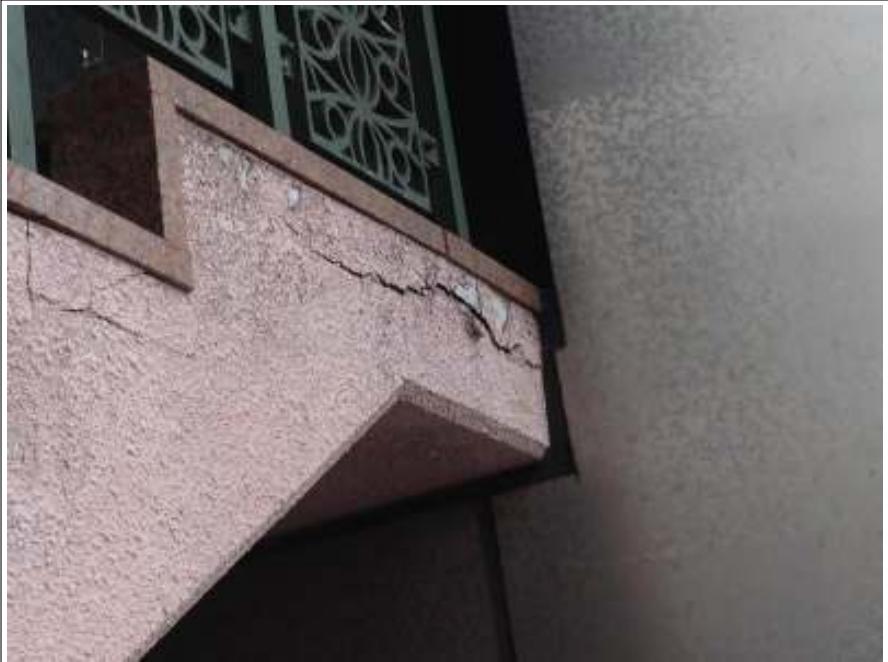
外壁 クラック部

同上

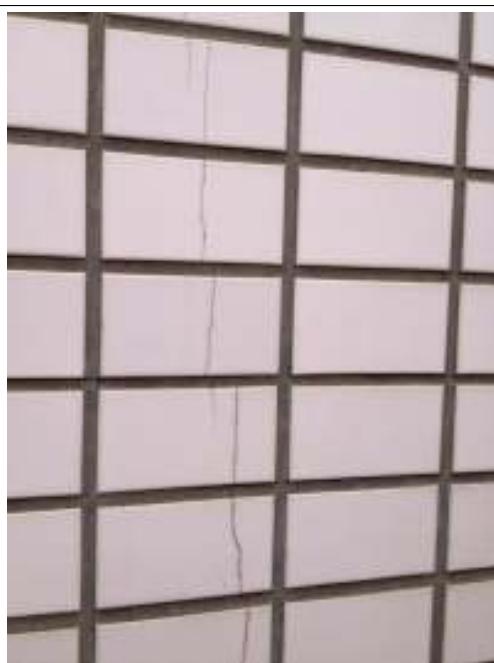
外壁 磁器タイル部

クリヤーの場合はタイル面のクラックはそのまま見える形になります。
塗装の場合は目地との差はなくなりますが、クラックは補修可能です。

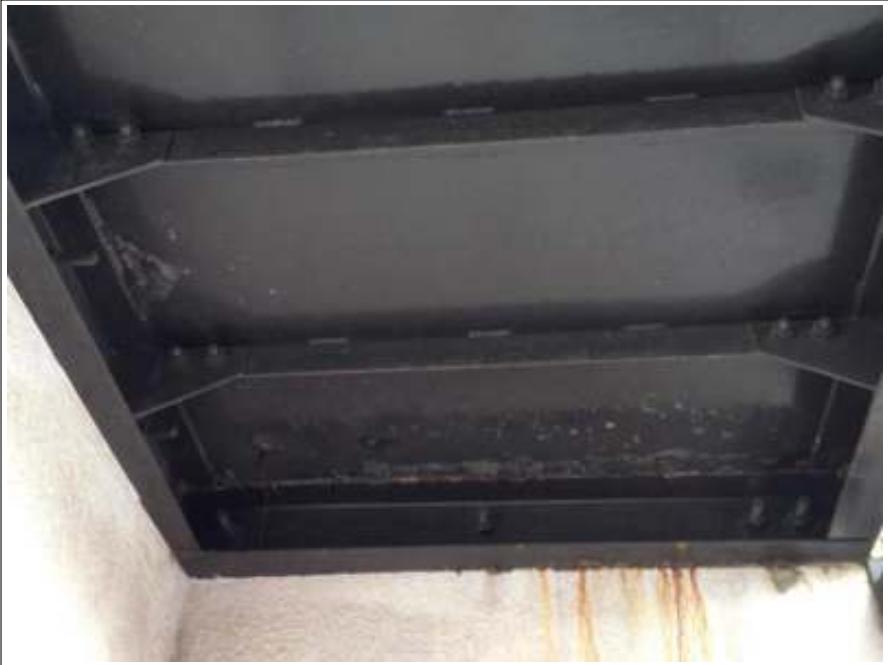
鉄骨階段（裏面）

こちらは鉄・スチール素材になります。

劣化するとサビが発生してきますので、早めの塗装をお勧めします。

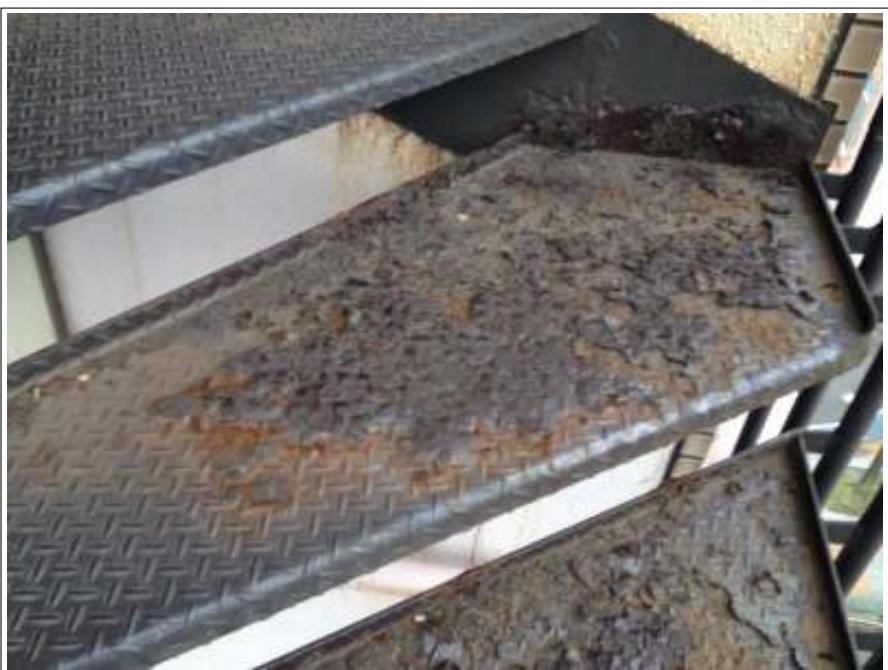
鉄骨階段

サビの劣化が進み、酸化・膨張・剥離を起こしています。

下地処理がかなり大事になり、ケレン・サビ止めも部分的には二回する必要があります。

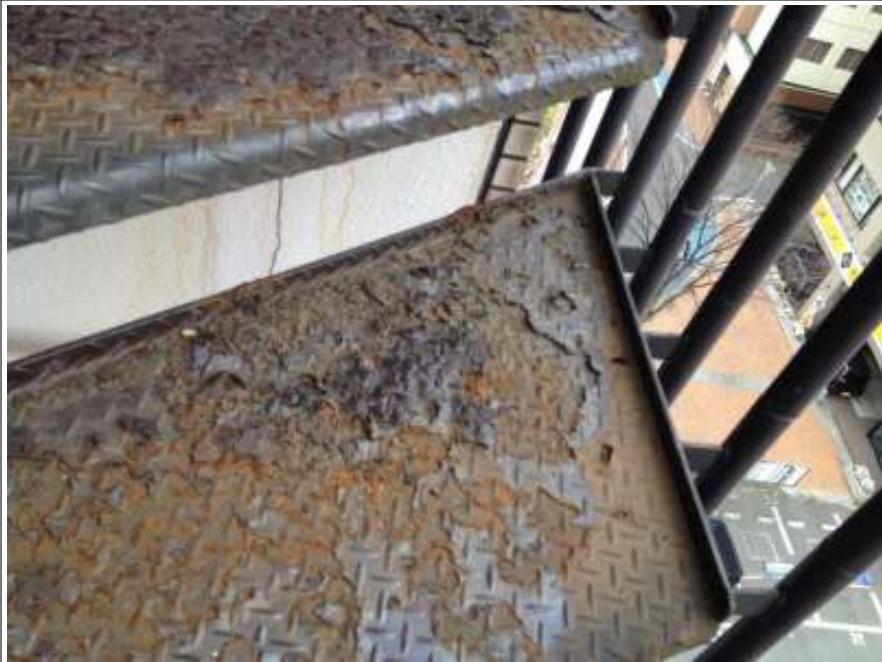
鉄骨階段

同上

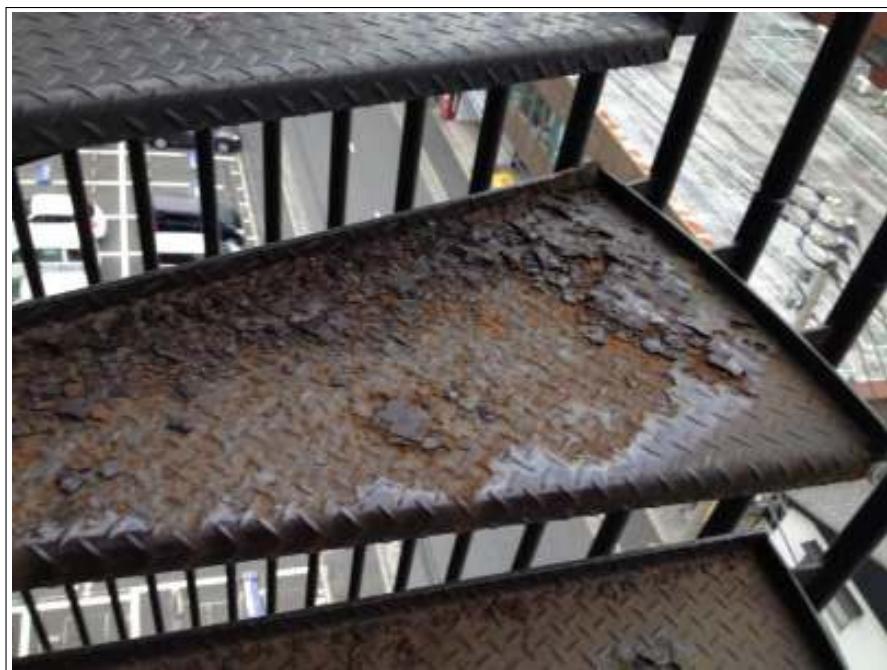
鉄骨階段

同上
