## 工事写真報告書

工事名 M様

工事箇所 防水・外壁・その他 塗装工事一式

工事施工者 ベストホーム株式会社

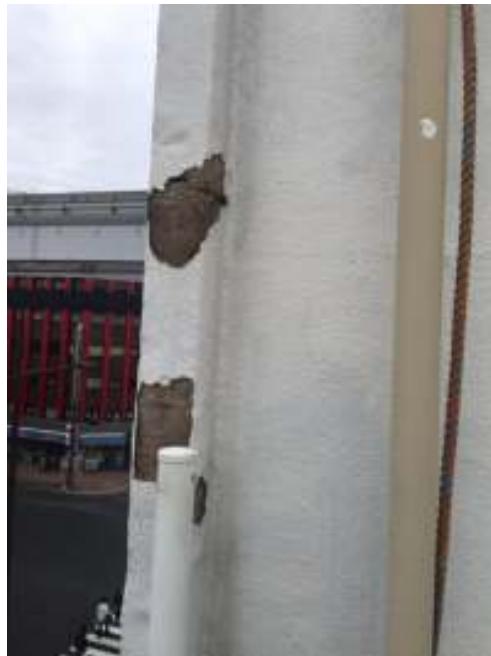
## 外壁 下地処理施工前

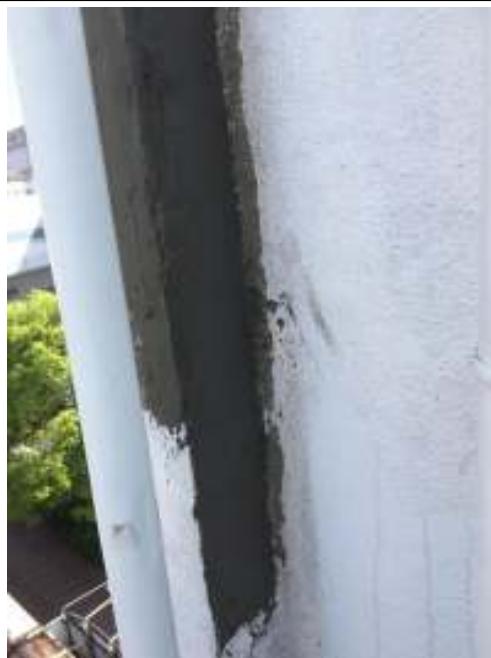
外壁 下地処理施工中

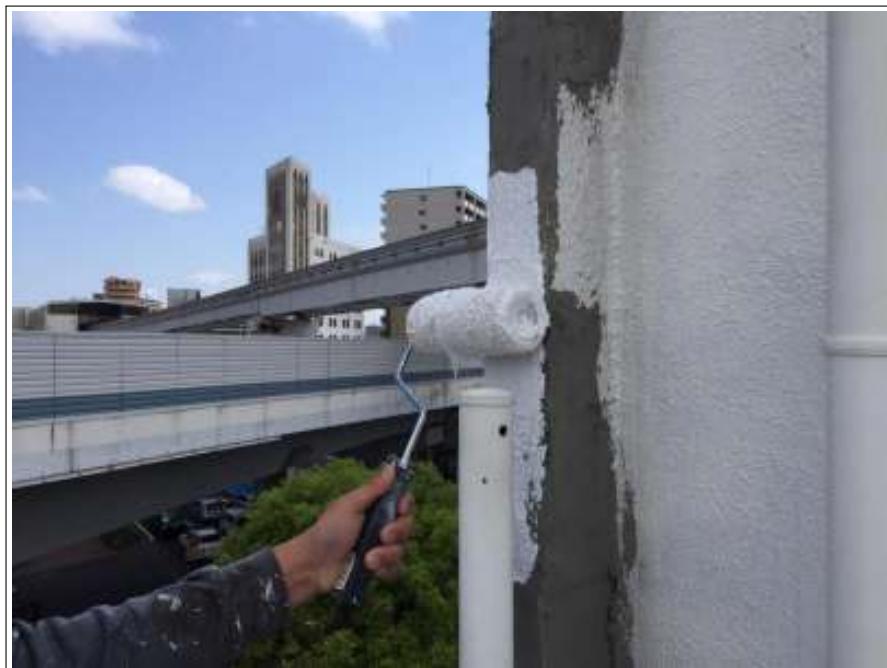
## 外壁 下地処理施工中

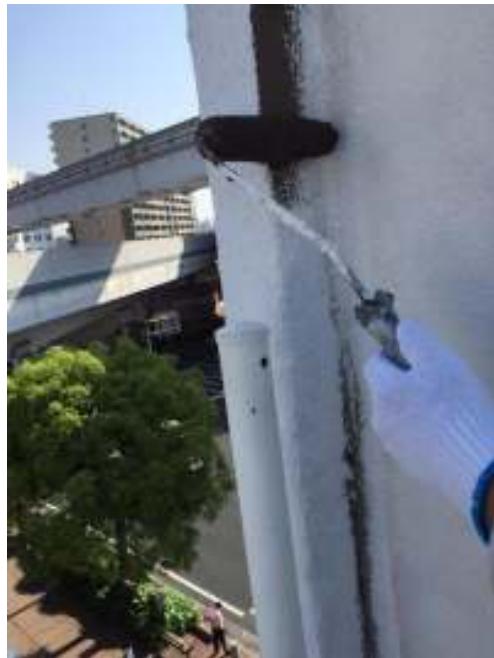
## 外壁 中塗り施工中

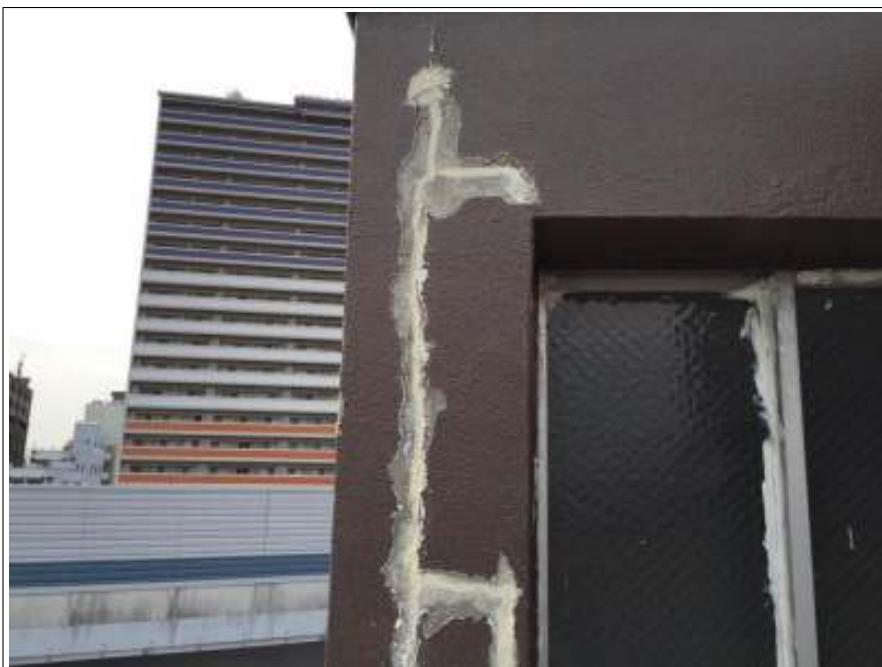
外壁 下地処理施工前

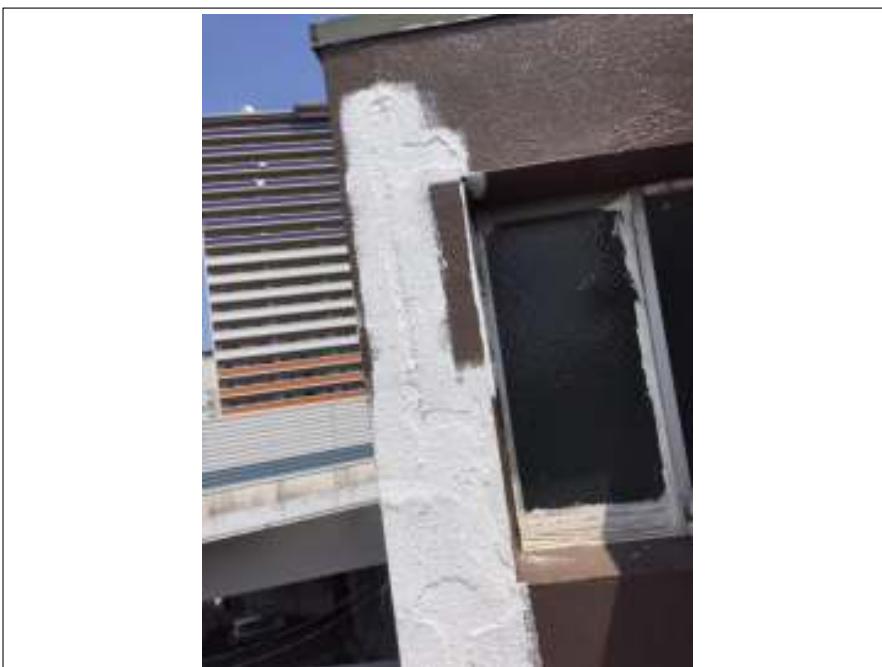
### 外壁 下地処理施工後

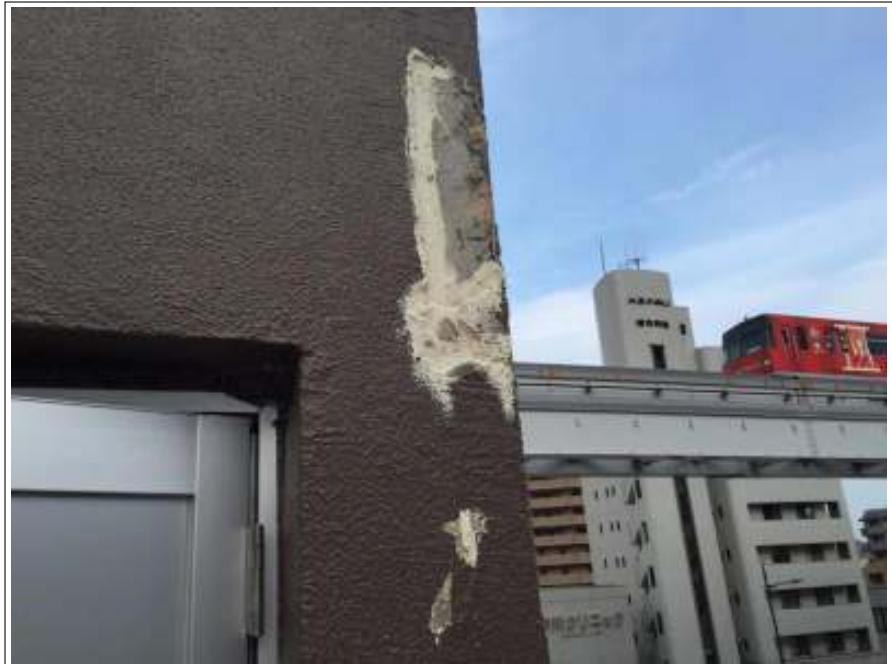
### 外壁 下地処理施工前

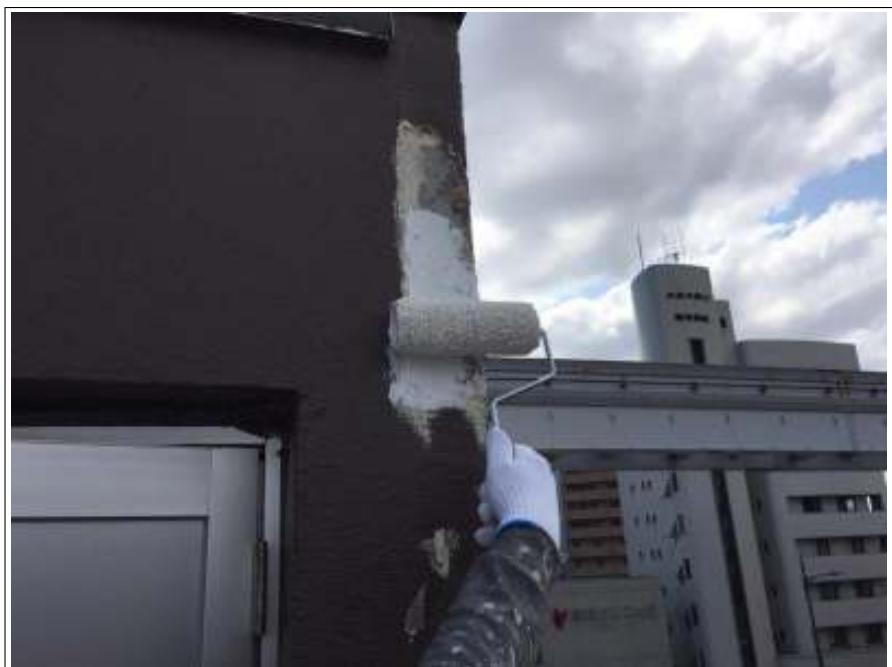
## 外壁 下地処理施工中

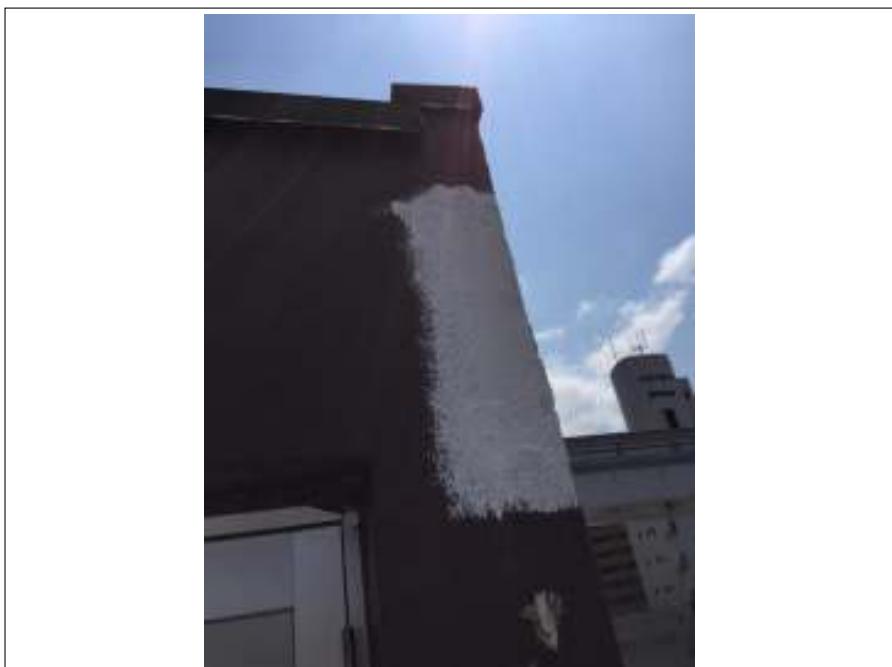
## 外壁 下地処理施工後

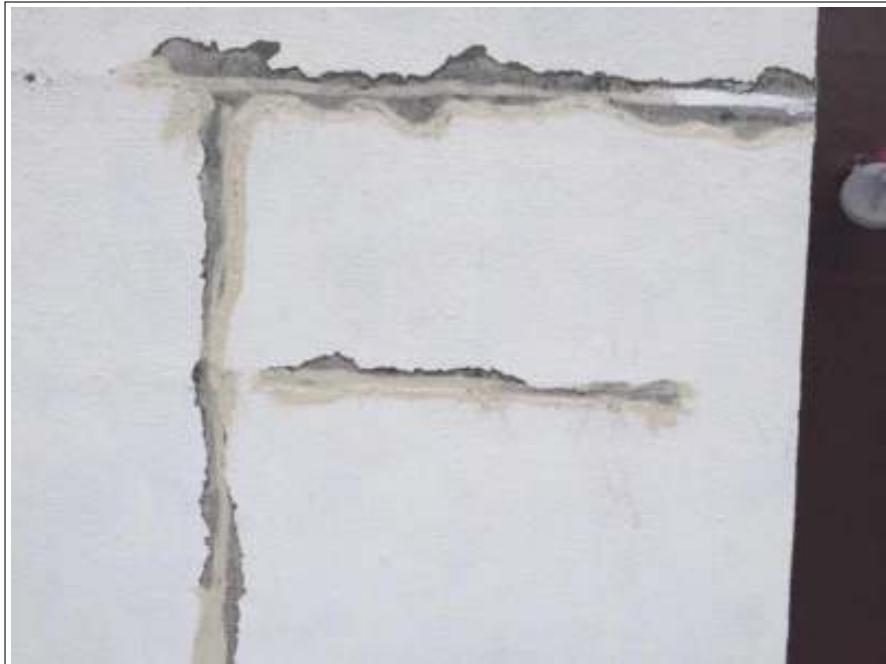
## 外壁 下地処理施工前

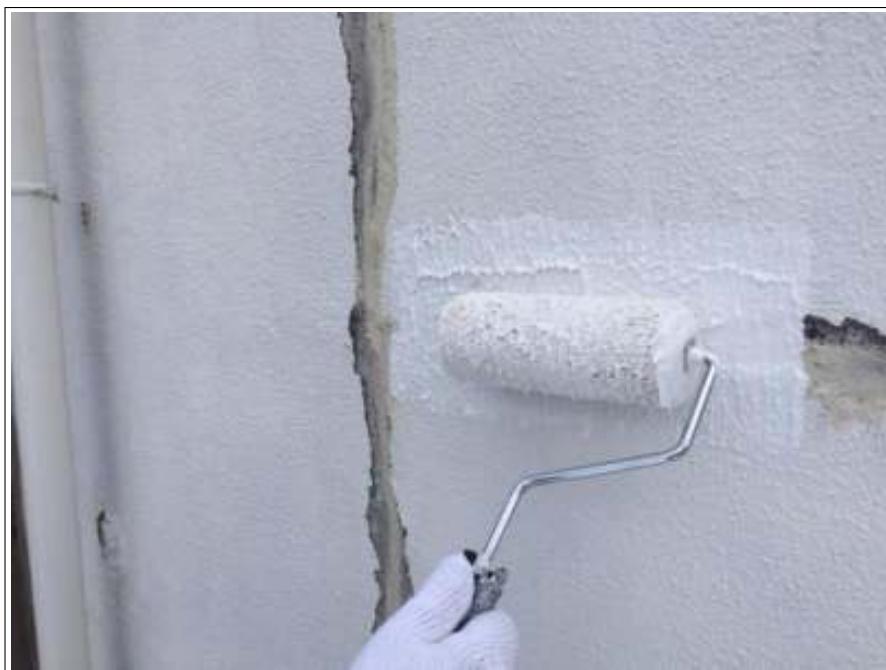
## 外壁 下地処理施工中

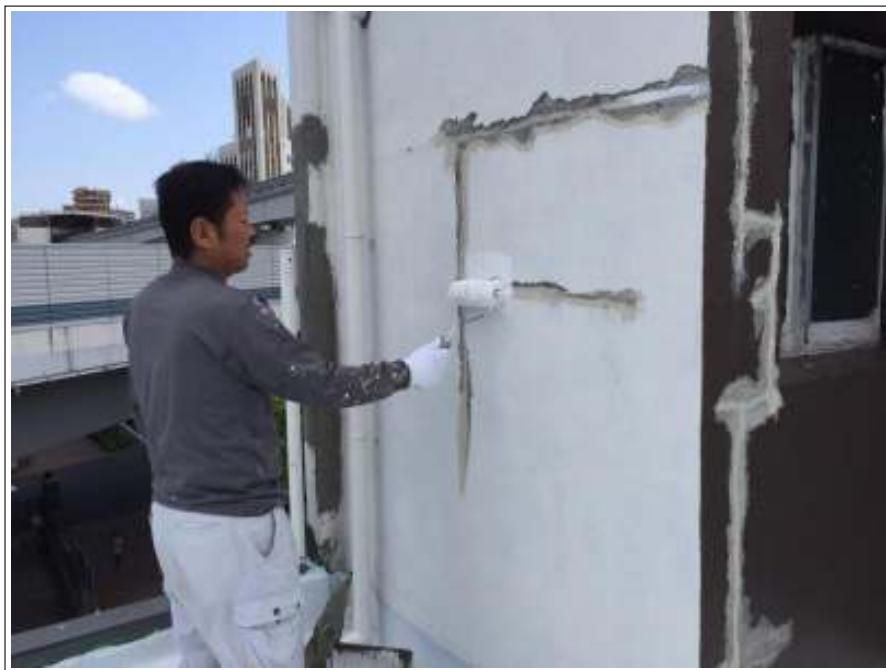
外壁 下地処理施工中

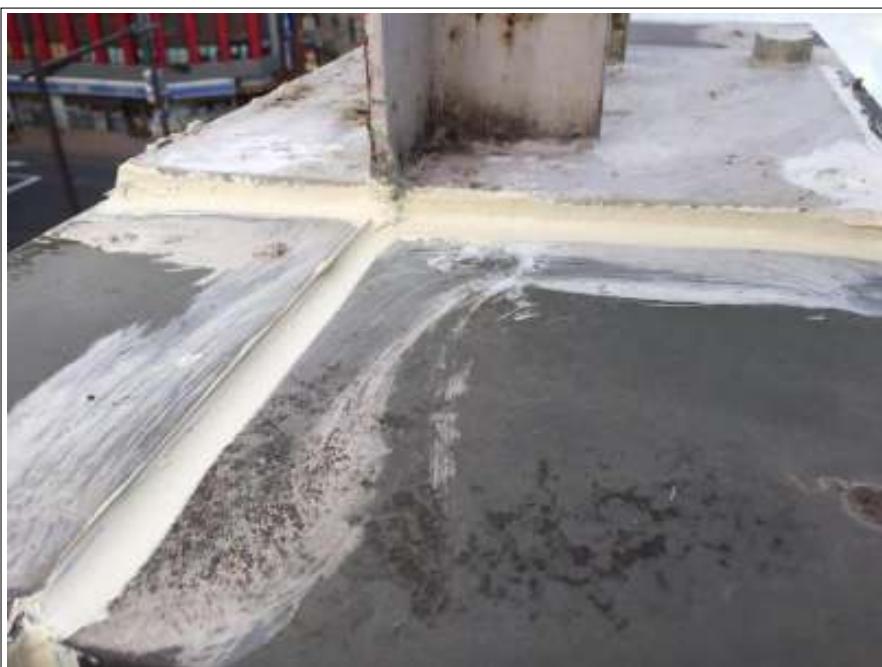
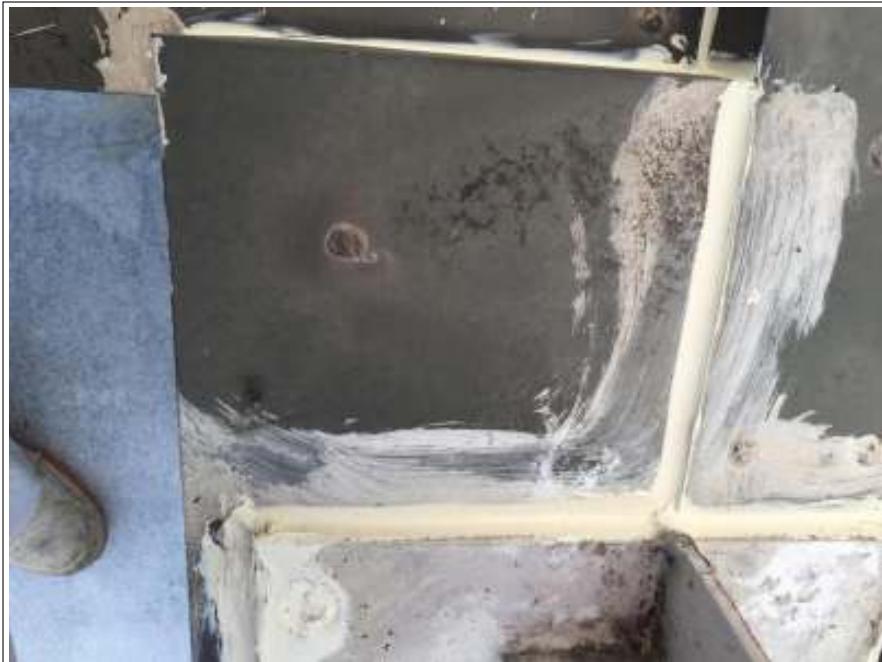
## 笠木 シーリング補修

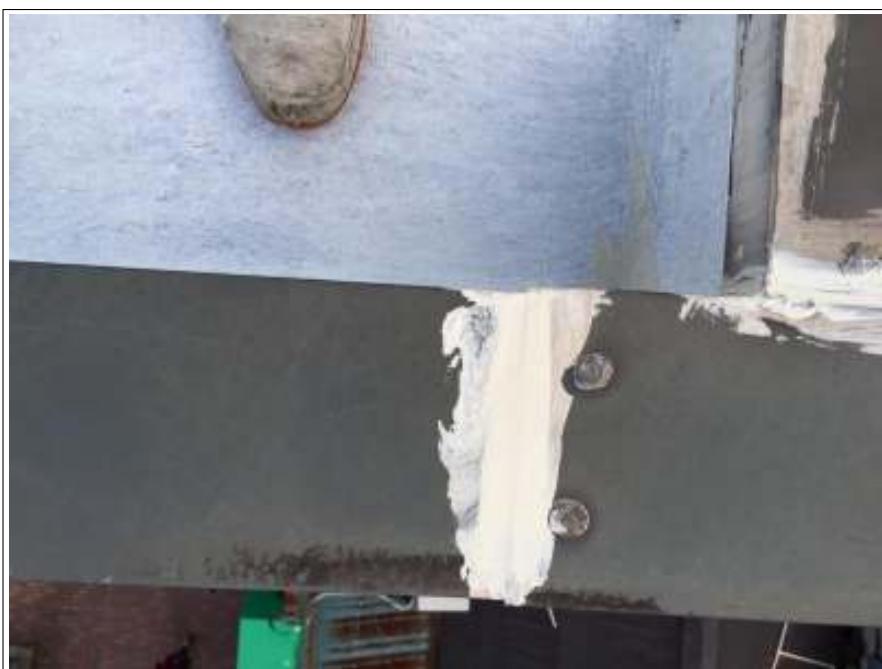
笠木 シーリング補修
