## 工事写真報告書

工事名 ビジネスエンジェル 様

工事箇所 屋上防水・外壁・その他 塗装工事一式

工事住所 福岡市 東区 多の津

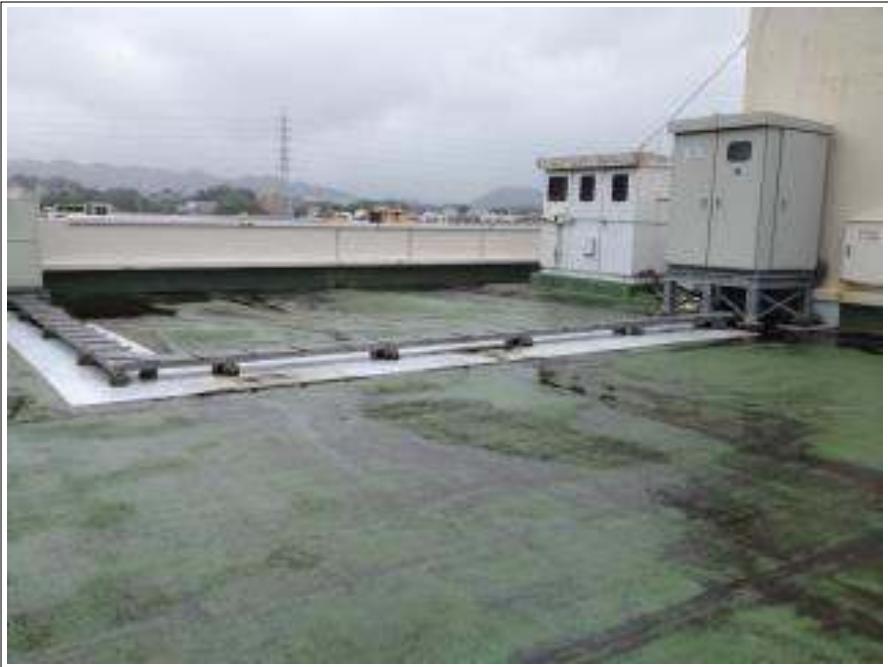
防水部

クラックが見られました。

この部分から雨水や湿気、炭酸ガス等が直接侵入し躯体・防水部の痛みや建物の寿命につながりますので、シーリング・パテ等で補修をおこない塗装をしていきます。

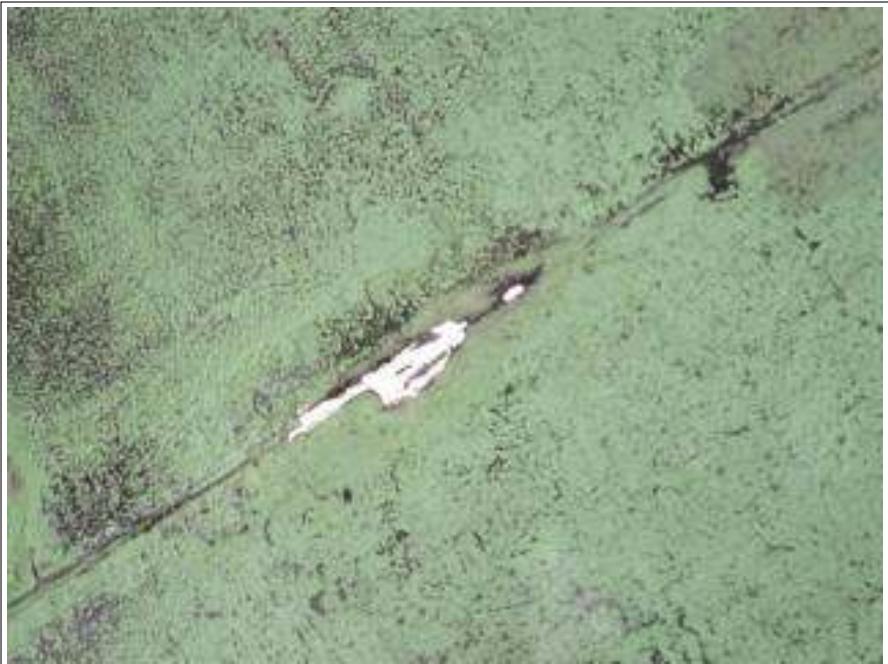
## 防水部

この部分から雨水や湿気、炭酸ガス等が直接侵入し躯体・防水部の痛みや建物の寿命につながりますので、シーリング・パテ等で補修をおこない塗装をしていきます。

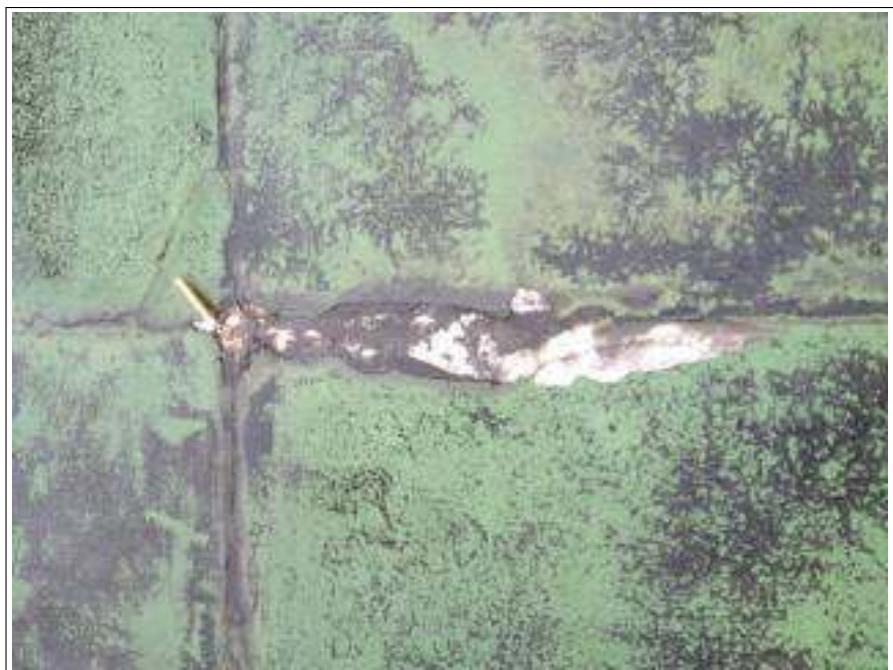
## 防水部

同上

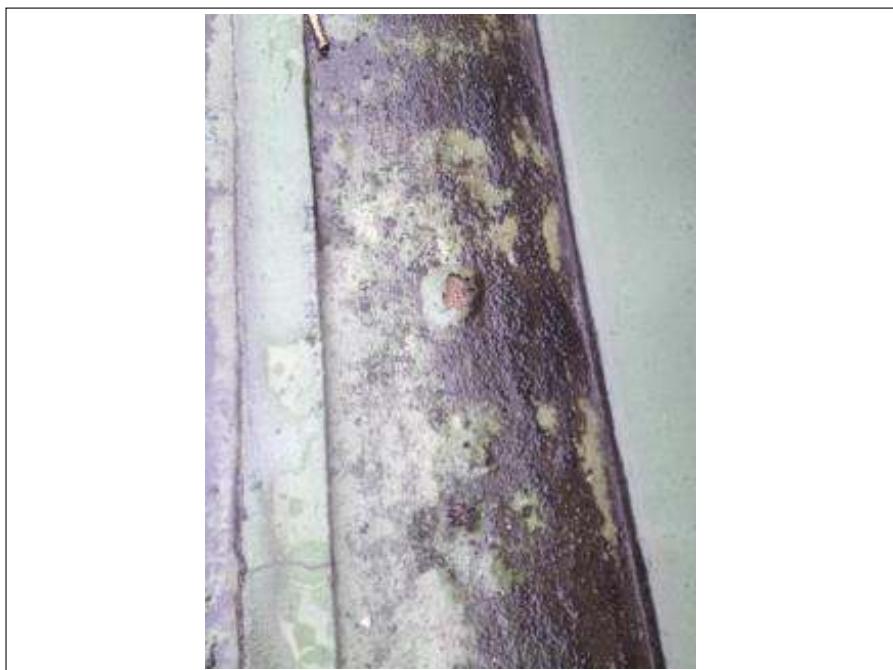
## 防水部

同上

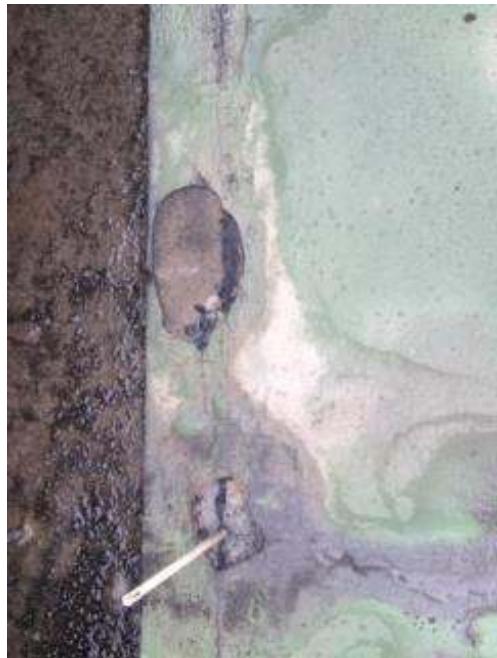
防水部

同上

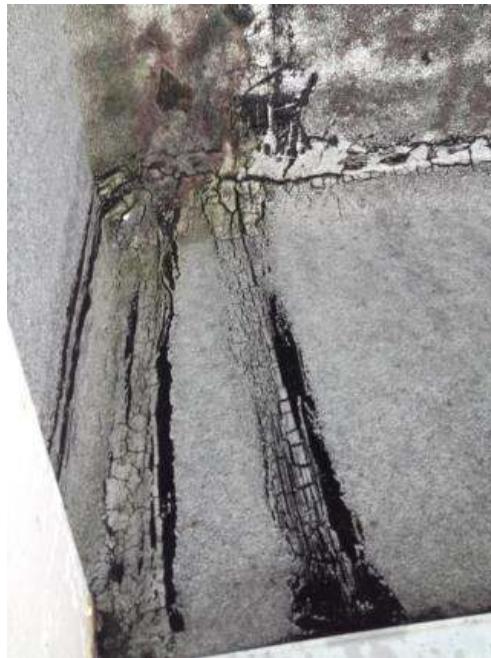
## 防水部

劣化が見られます。

この状態になると表面から水や湿気を直接吸い込んでしまい、軀体の痛みや外壁の腐食につながりますので、早めの塗装をお勧めします。

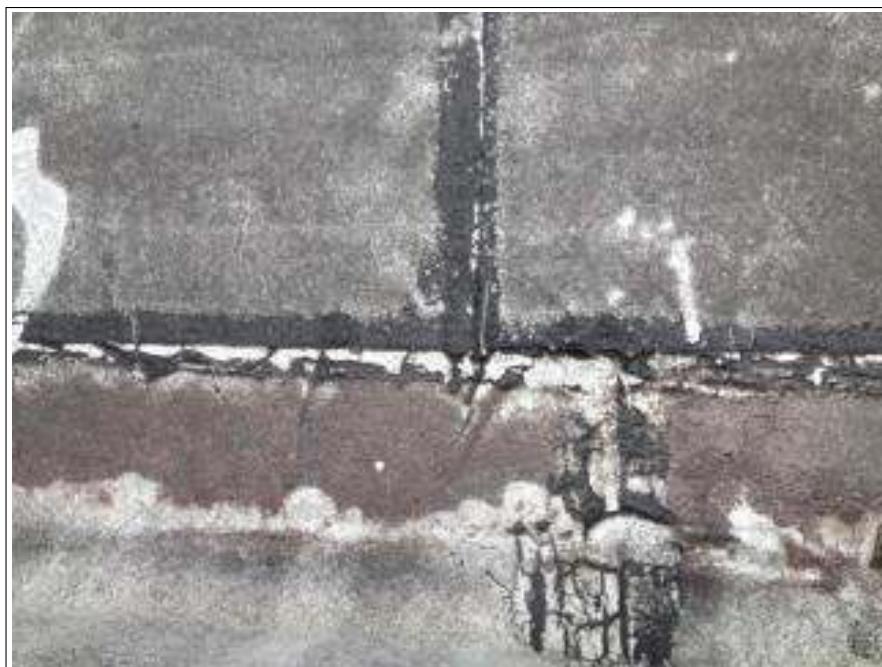
## 防水部

同上

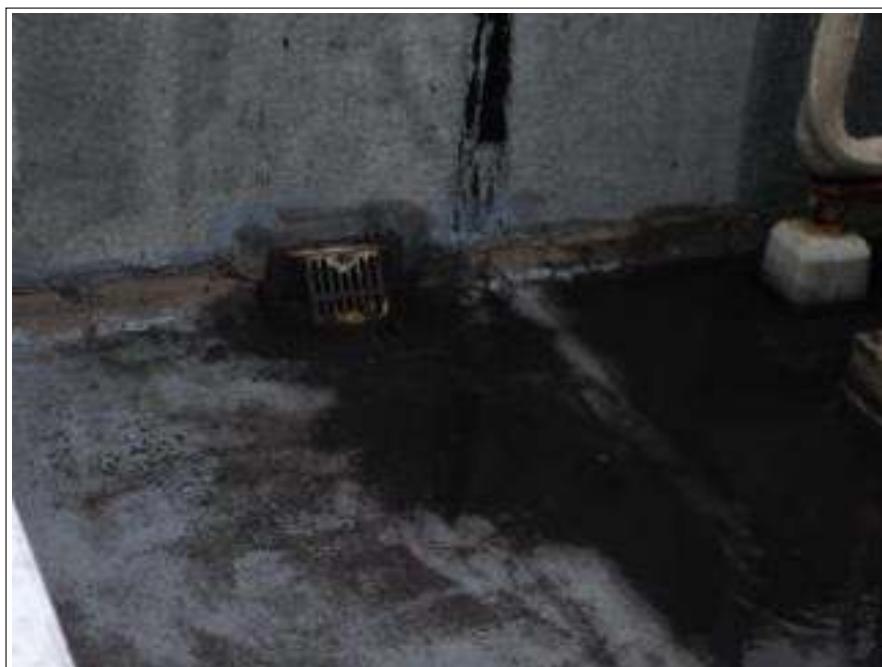
## 防水部

同上

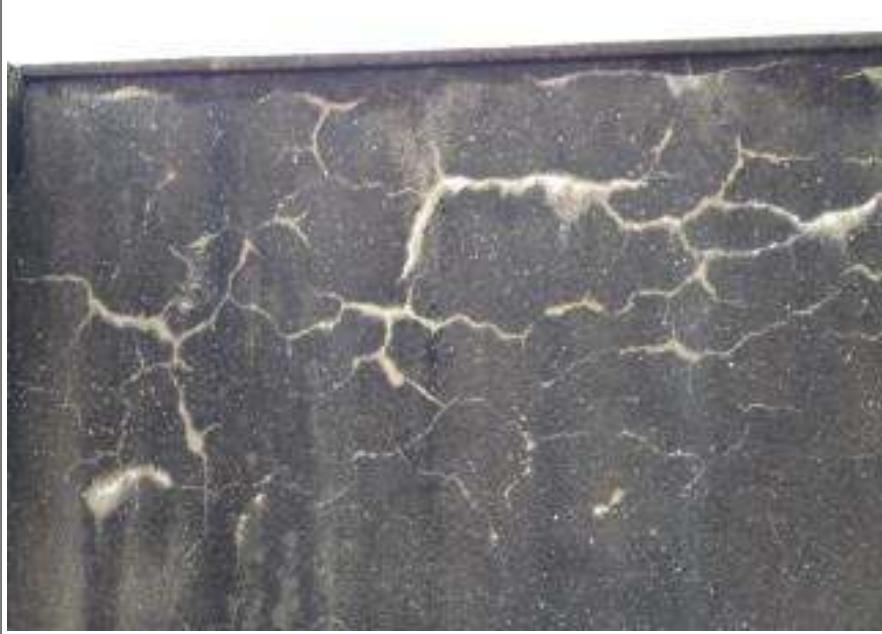
### 塔屋 壁面

全体的に見られます。

この状態になると表面から水や湿気を直接吸い込んでしまい、躯体の痛みや外壁の腐食につながりますので、早めの塗装をお勧めします。

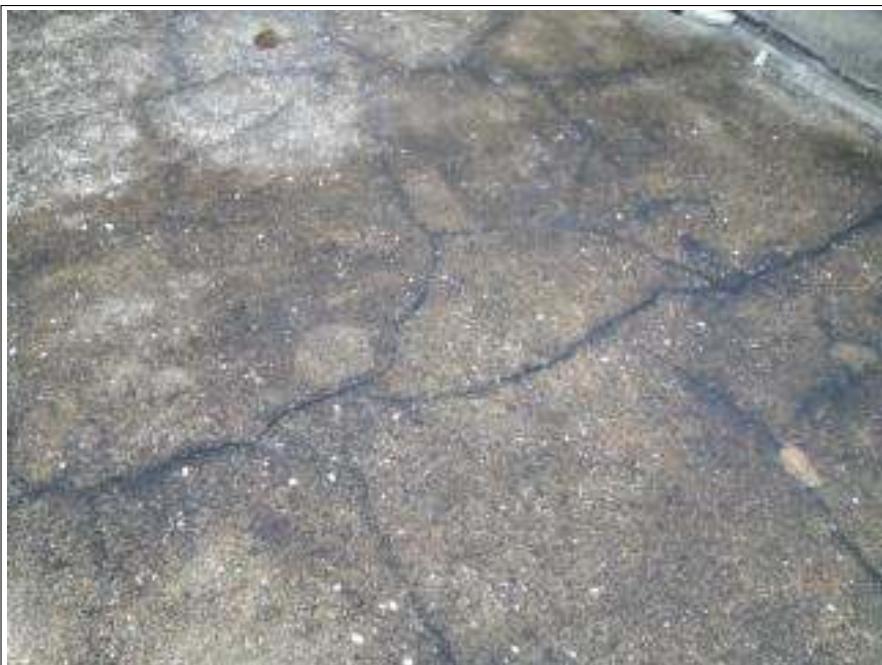
### 塔屋 土間

同上

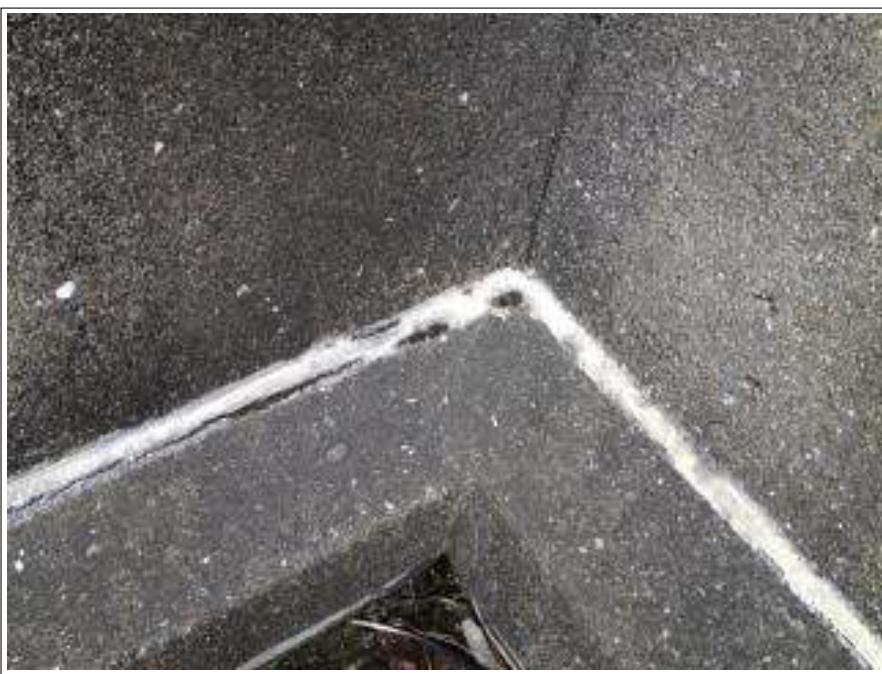
### 塔屋 シーリング劣化部

この部分から雨水や湿気、炭酸ガス等が直接侵入し躯体・ボードの痛みや建物の寿命につながりますので、シーリング等で補修をおこない塗装をしていきます。

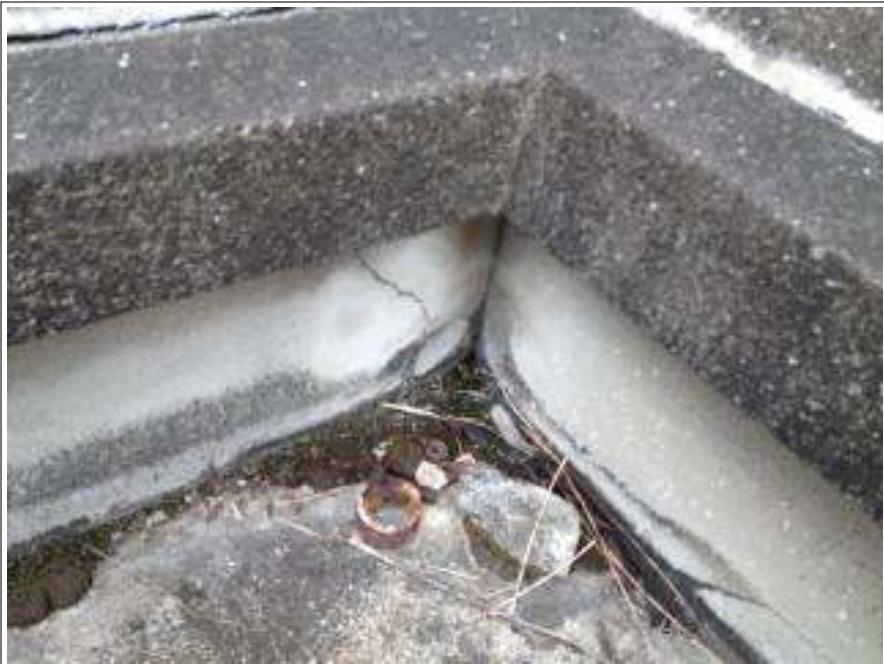
塔屋 立ち上がり

同上

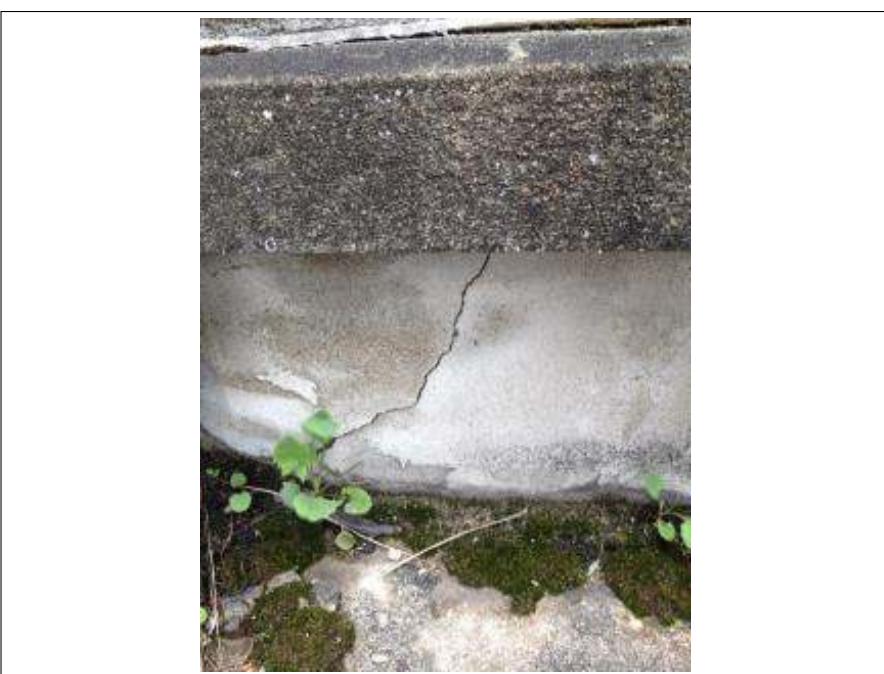
塔屋 立ち上がり

同上

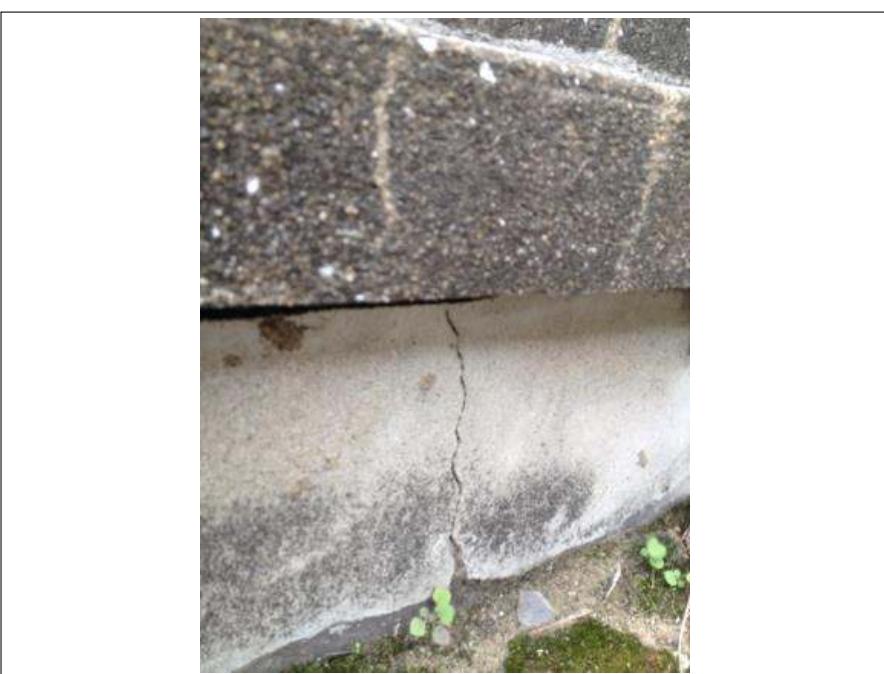
塔屋 立ち上がり

同上

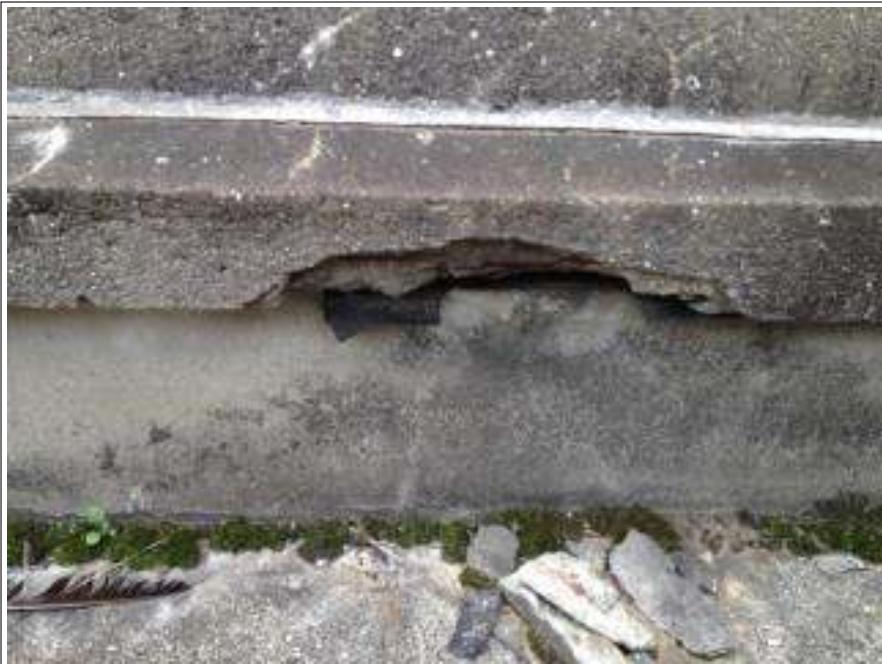
塔屋 爆裂部

鉄筋が出てきています。

この部分はケレンでサビを落とし、  
サビ止め・樹脂モルタル等の補修を  
おこない塗装をしていきます。

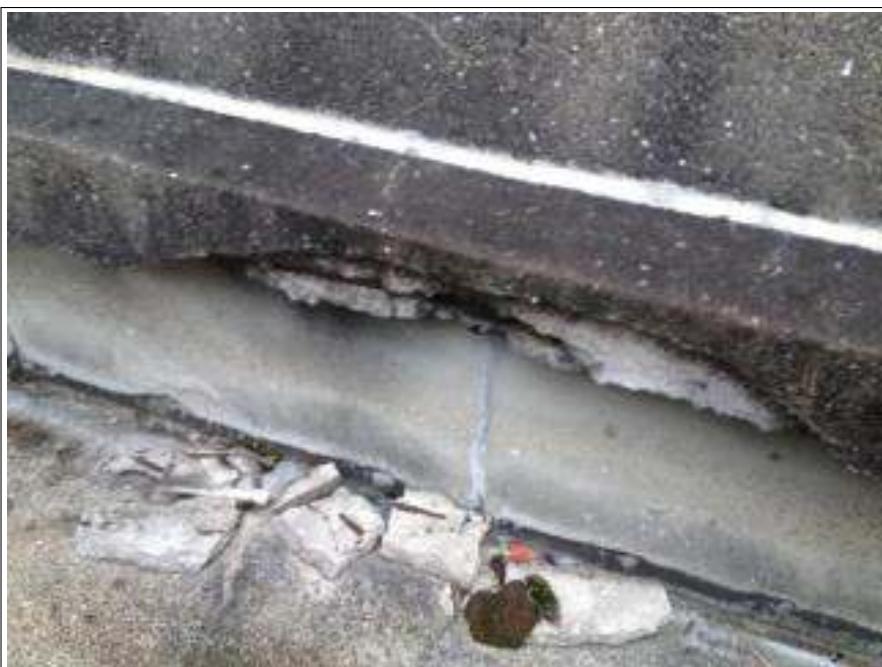
塔屋 爆裂部

同上

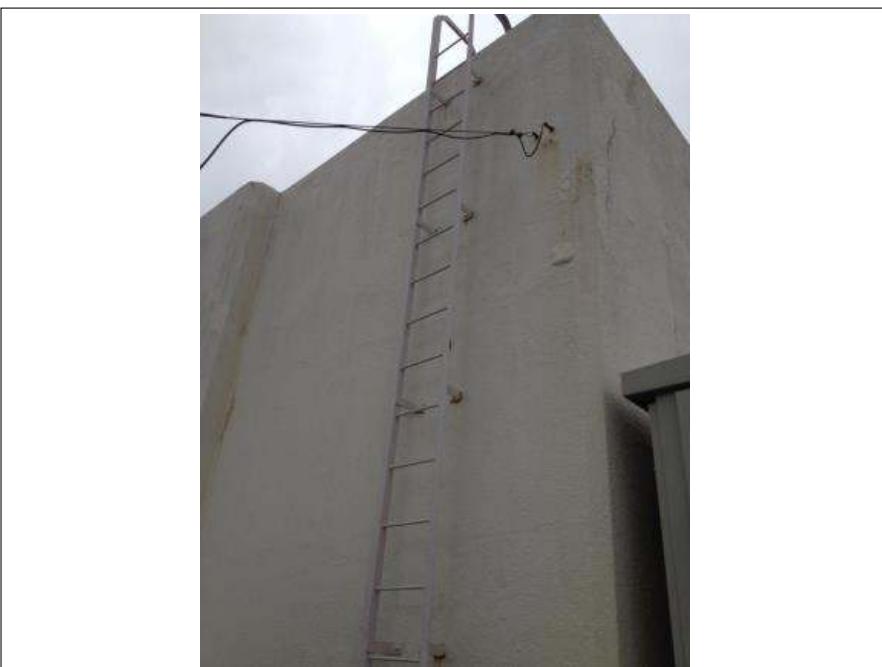
タラップ

この部分は鉄、スチール素材になります。劣化するとサビが発生してきますので塗装が必要です。

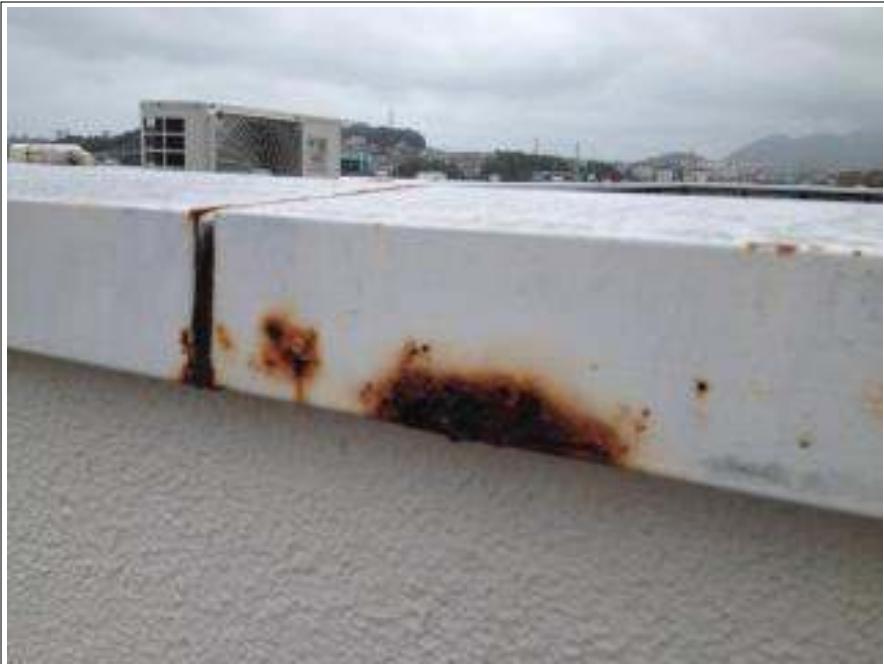
笠木

サビが発生しているうえに塗装をしてもすぐにサビが表面化してきますので、ケレン作業・サビ止め等の下地処理をおこない、塗装をしていく必要があります。

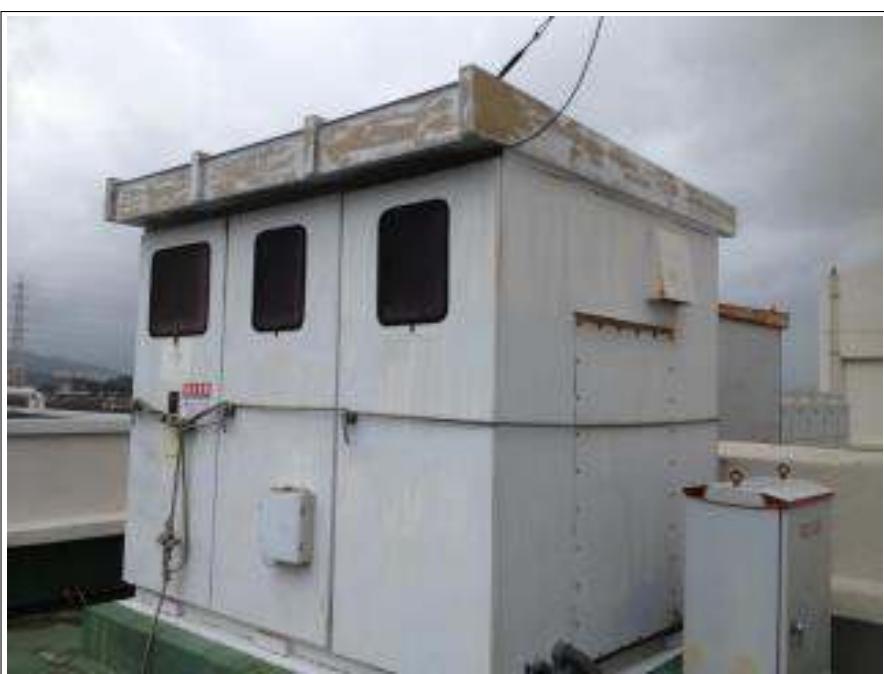
鉄部B O X

同上

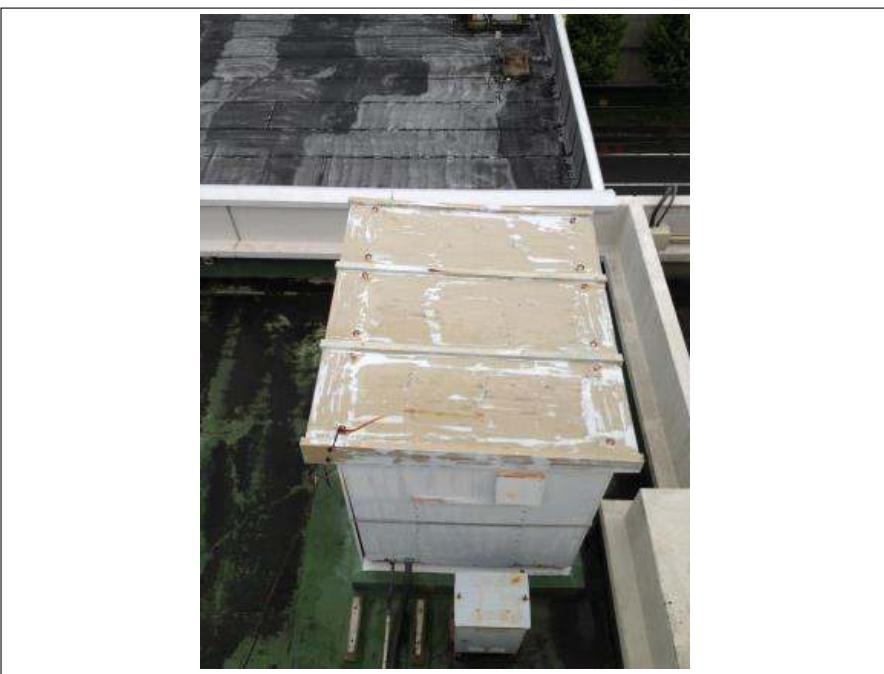
鉄部B O X

同上

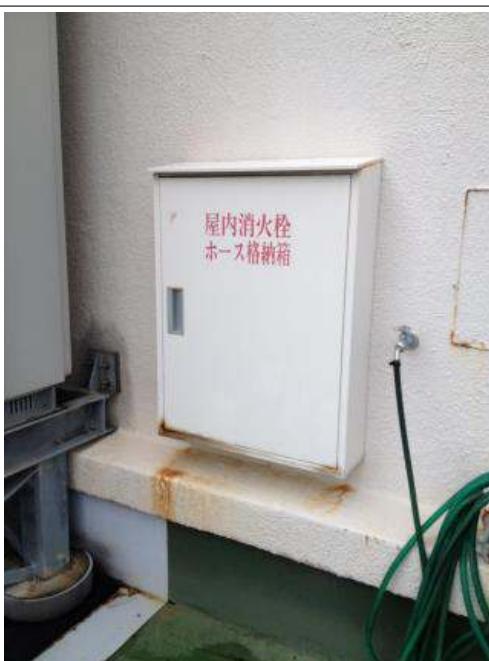
消火栓B O X

同上

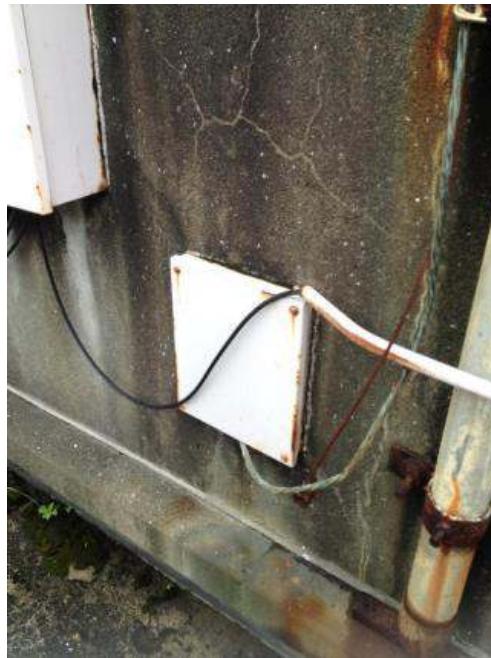
鉄部〇 X

同上

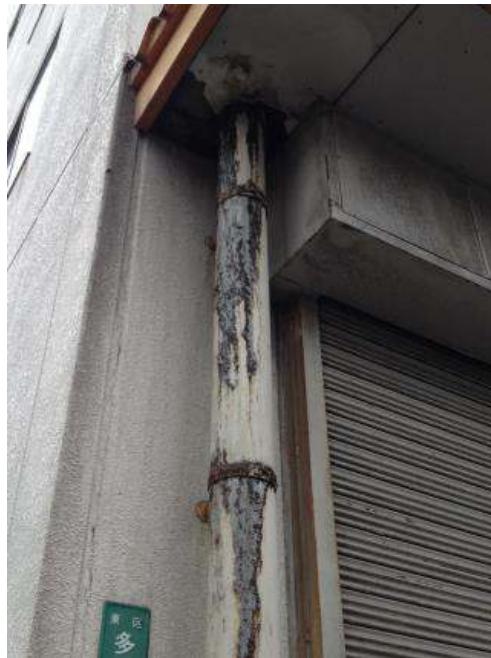
配管

同上

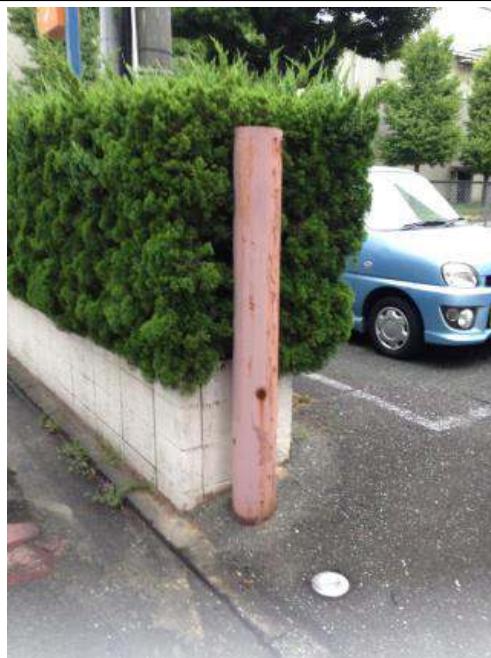
鉄柱

同上

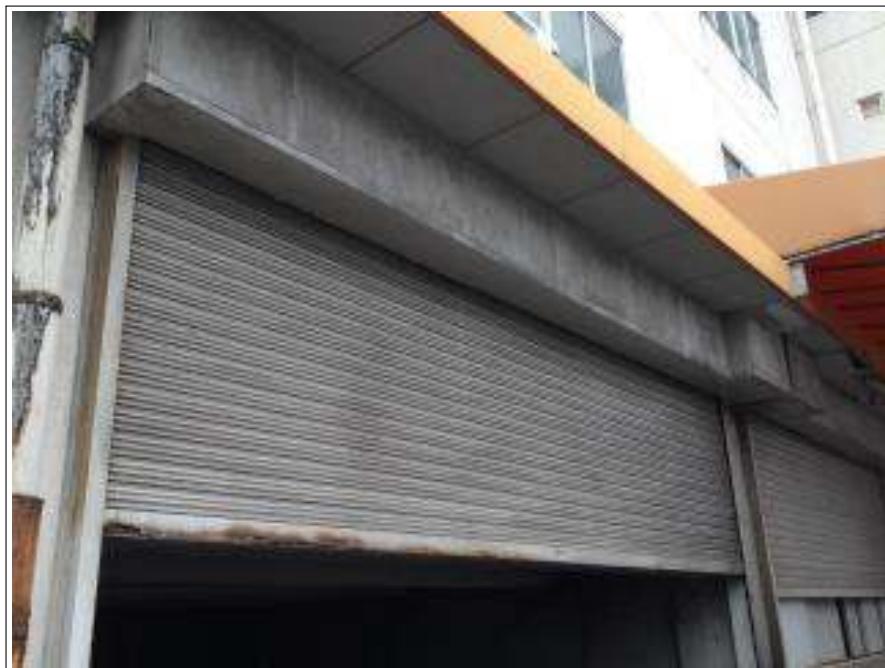
シャッター

同上

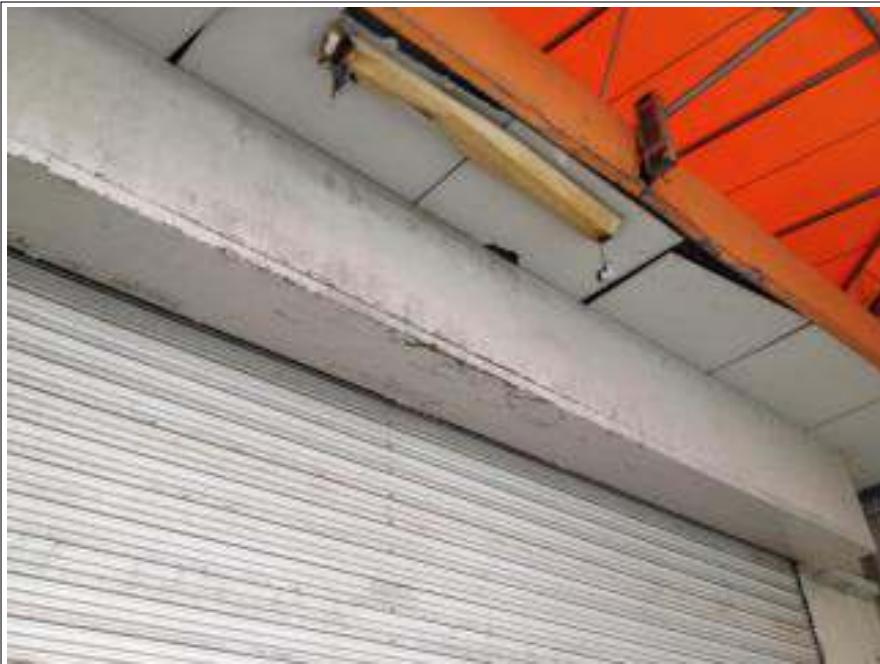
シャッターBOX

同上

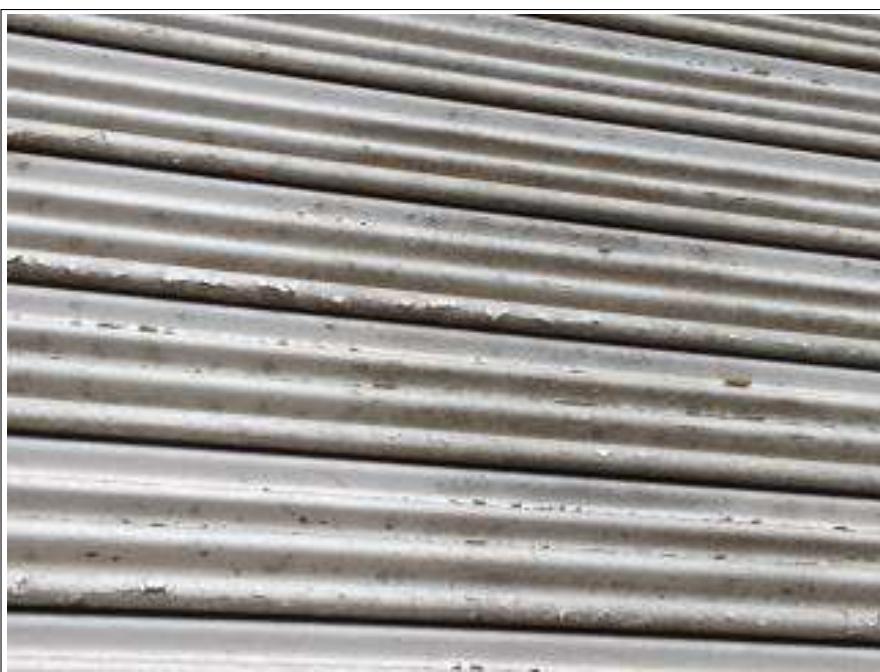
シャッター

同上

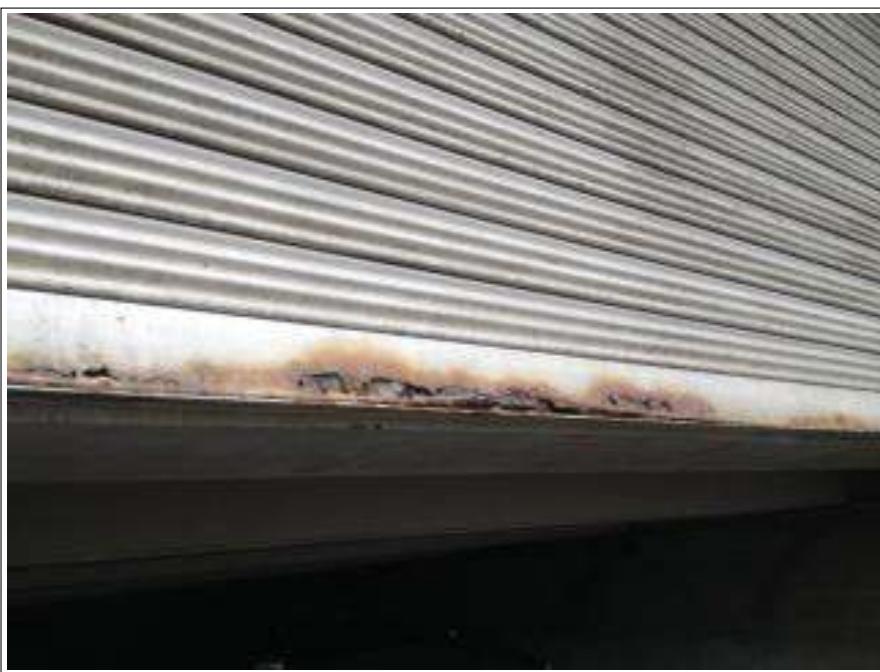
シャッター

同上

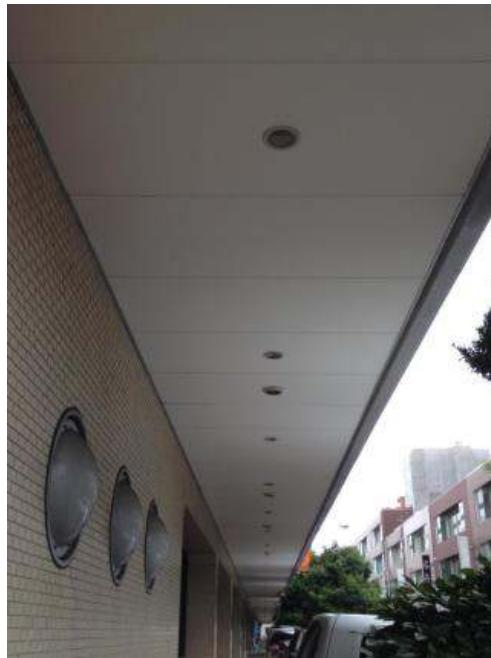
## 軒天

経年劣化しております。

この部分は通気性の良い軒天専用の塗装をしていきます。

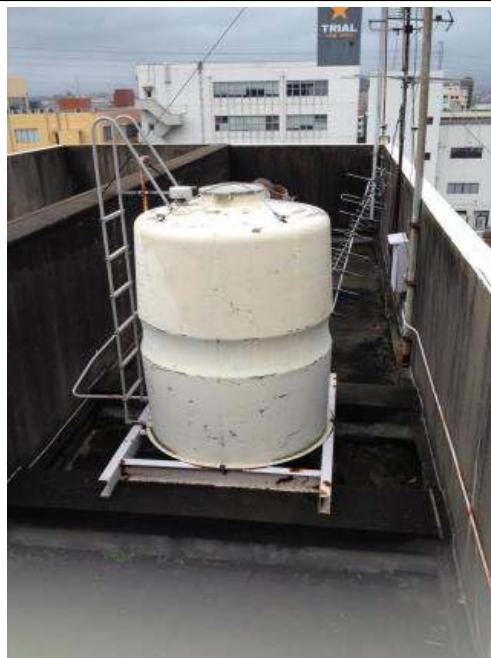
## 受水槽

遮光塗料での塗装が必要です。

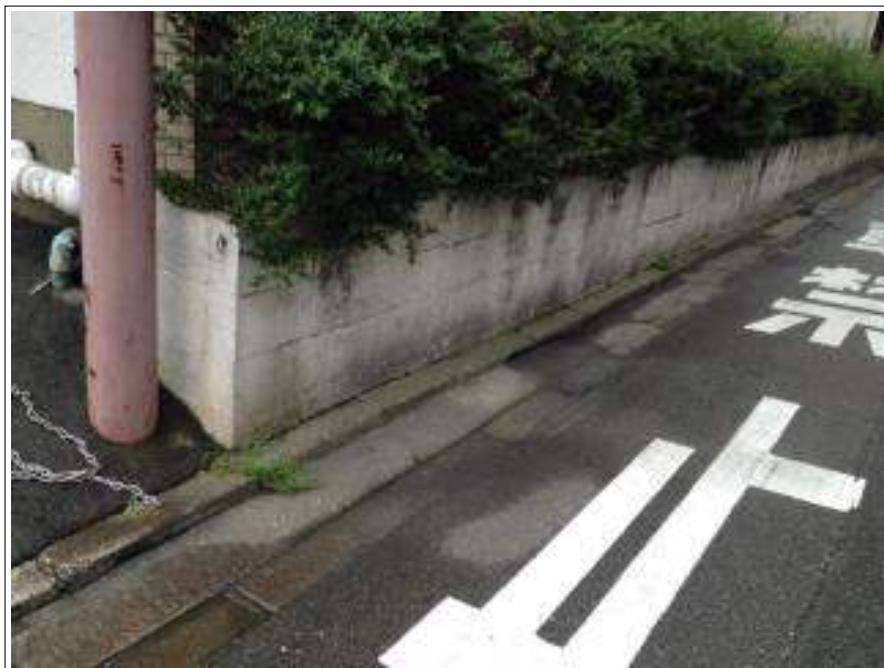
## 外構塀

こちらは通気性の良い塀専用の塗装をしていきます。

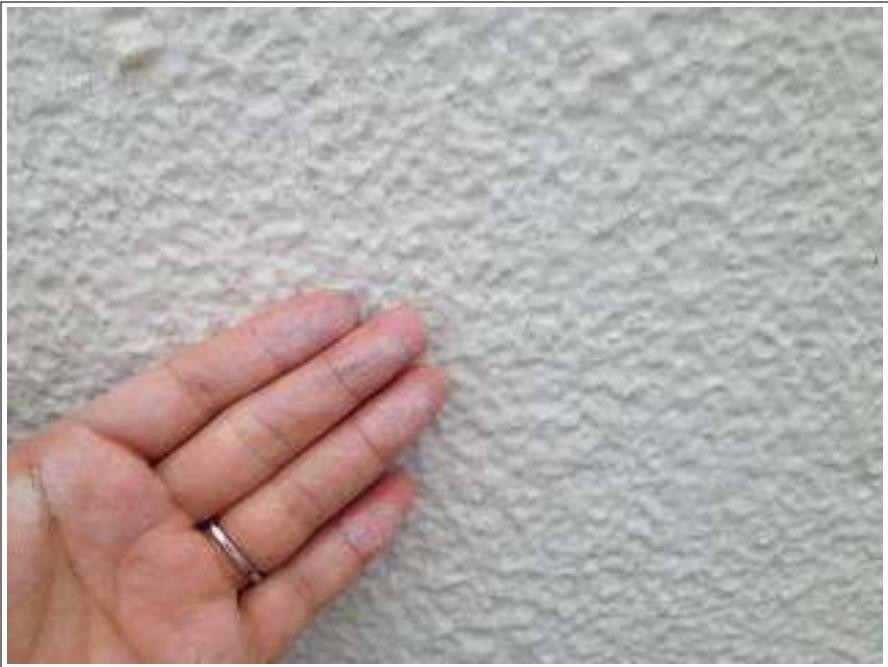
## チョーキング現象

紫外線などにより塗膜の表面が劣化し、チョークの粉状のような状態になっています。

この状態になると表面から水や湿気を吸い込んでしまい、外壁や中の躯体の痛みにつながりますので、早めの塗装をお勧めします。

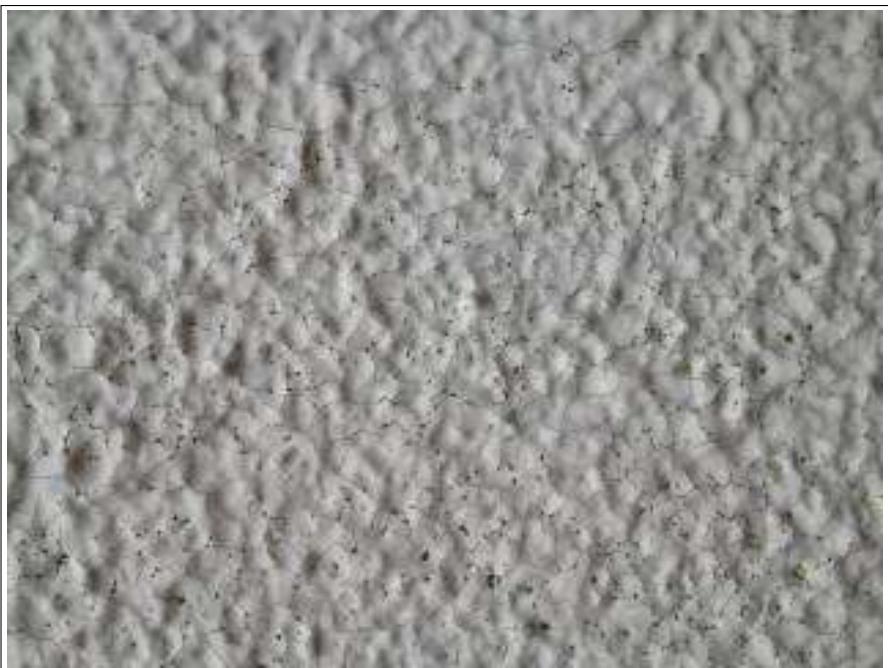
## 外壁 劣化部

旧塗膜の劣化が見られます。

この状態になると表面から水や湿気を直接吸い込んでしまい、躯体の痛みや外壁の腐食につながりますので、早めの塗装をお勧めします。

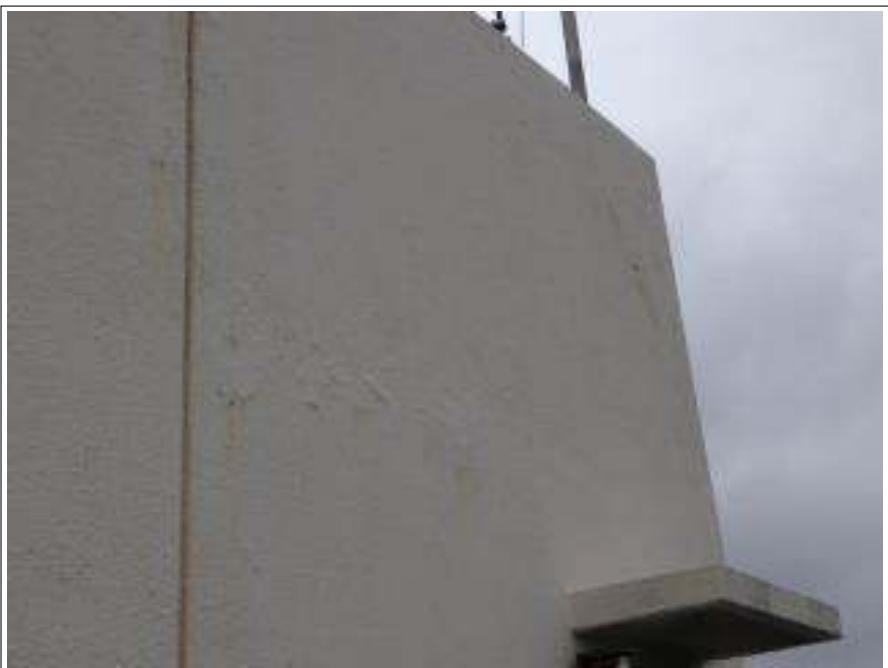
## 外壁 剥離・膨れ部

旧塗膜が剥離をおこしています。

このまま塗装しても旧塗膜から剥がれる恐れがありますので、密着の悪い旧塗膜をケレン作業で除去し専用の下塗り・上塗りを行います。

浮き・密着不慮の要因としては、

・洗浄不足

・下塗 塗布量不足

・下塗 選択ミス

等が、考えられます。

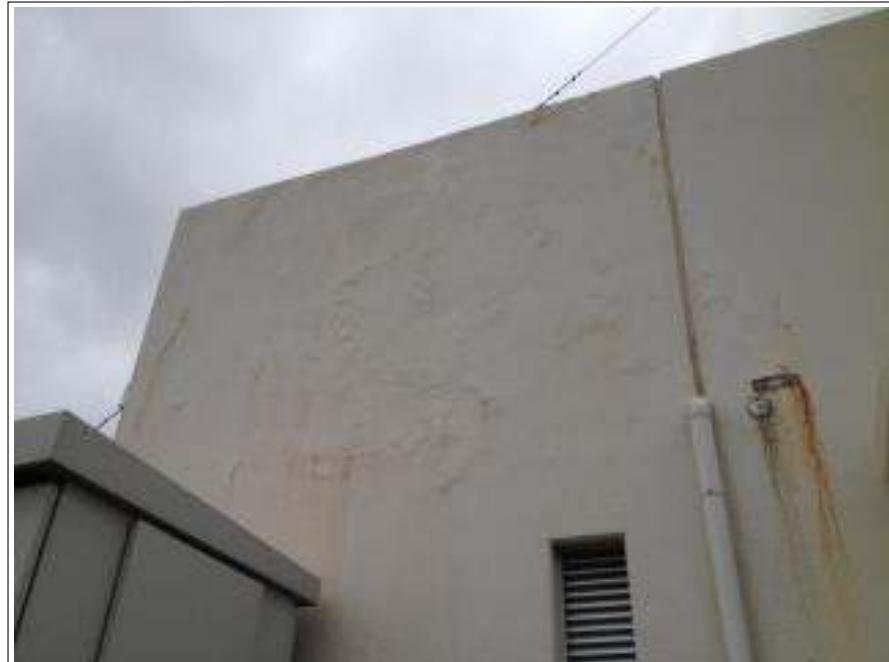
### 外壁 剥離・膨れ部

同上

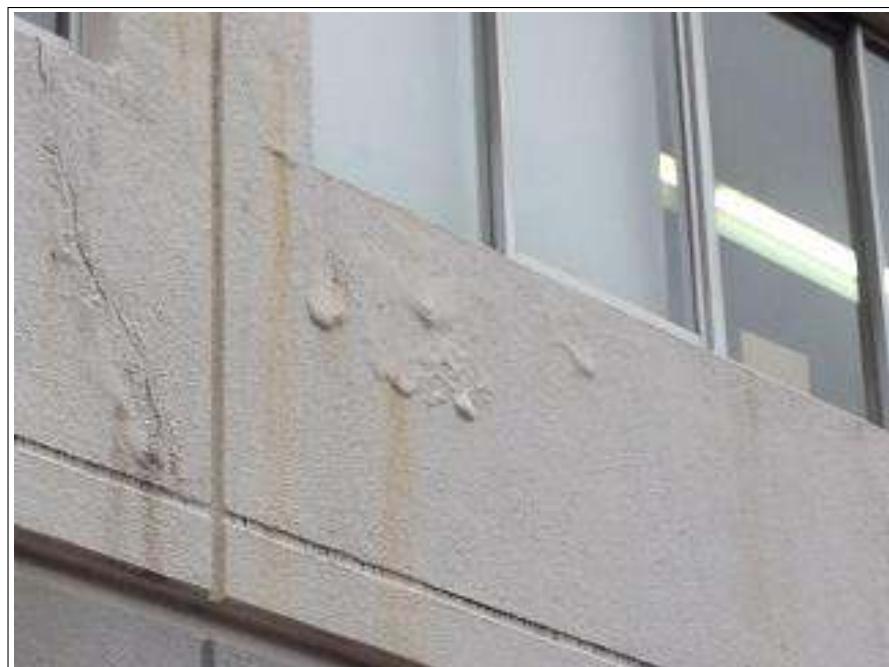
### 外壁 剥離・膨れ部

同上

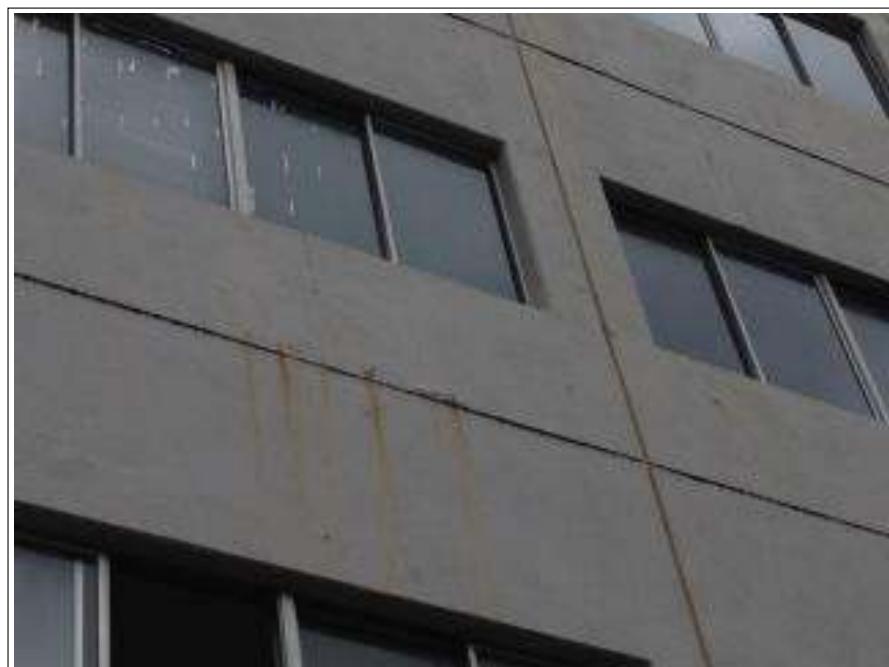
### 外壁 クラック部

全体的に見られます。

この部分から雨水や湿気、炭酸ガス等が直接侵入し躯体・ボードの痛みや建物の寿命につながりますので、シーリング等で補修をおこない塗装をしていきます。

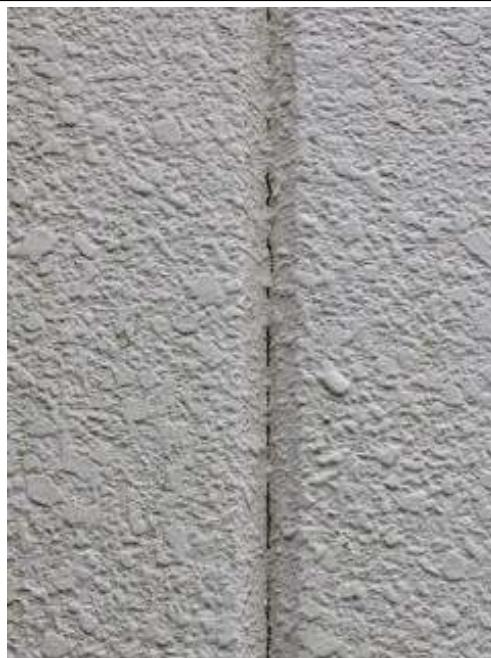
### 外壁 クラック部

同上

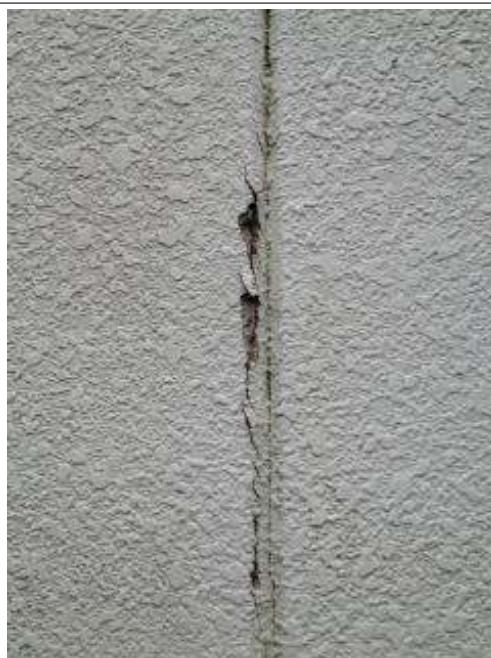
### 外壁 クラック部

同上

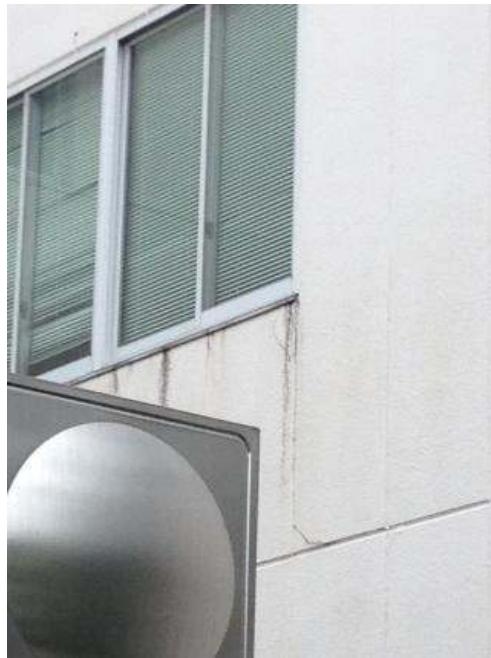
外壁 クラック部

同上

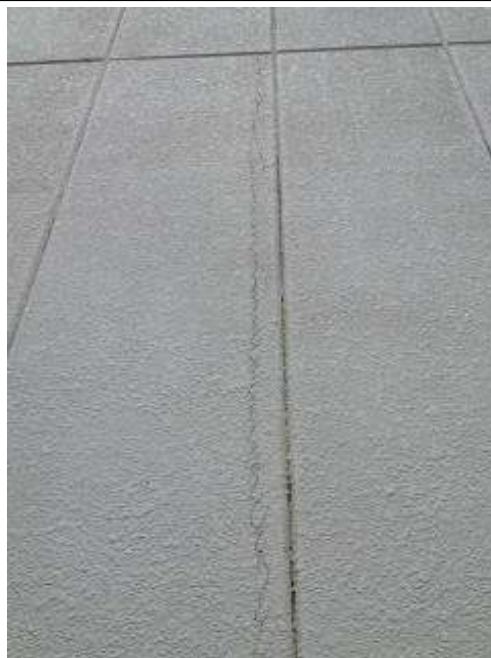
外壁 クラック部

同上

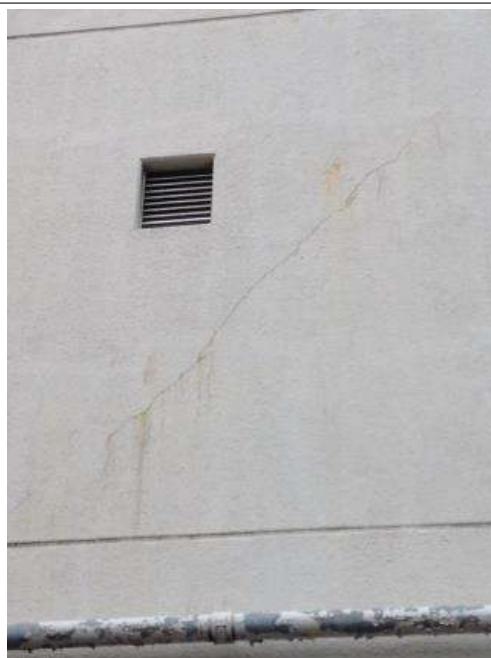
外壁 クラック部

同上

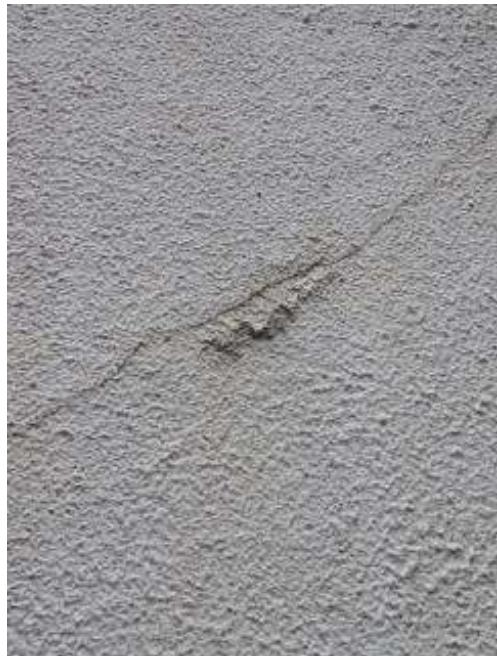
外壁 クラック部

同上

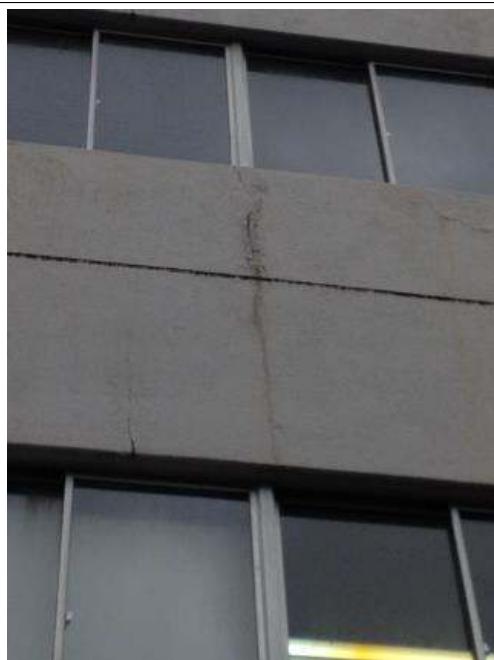
外壁 クラック部

同上

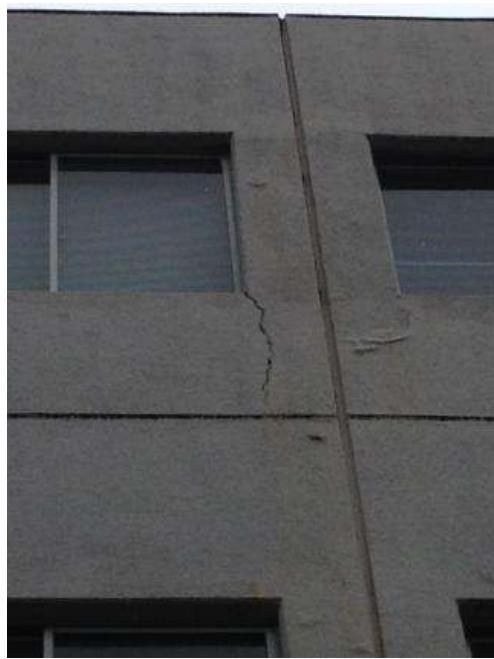
外壁 クラック部

0.3mm以上のキレツは補修が必要です。

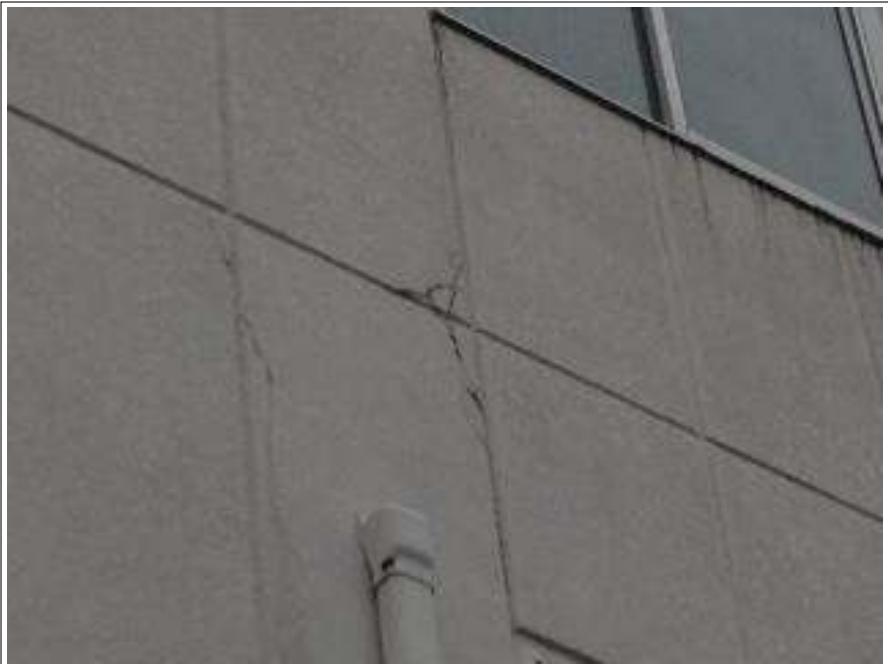
外壁 爆裂部

同上
