## 工事写真報告書

工事名 ビジネスエンジェル 様

工事箇所 屋上防水・外壁・その他 塗装工事一式

工事住所 福岡市 東区 多の津

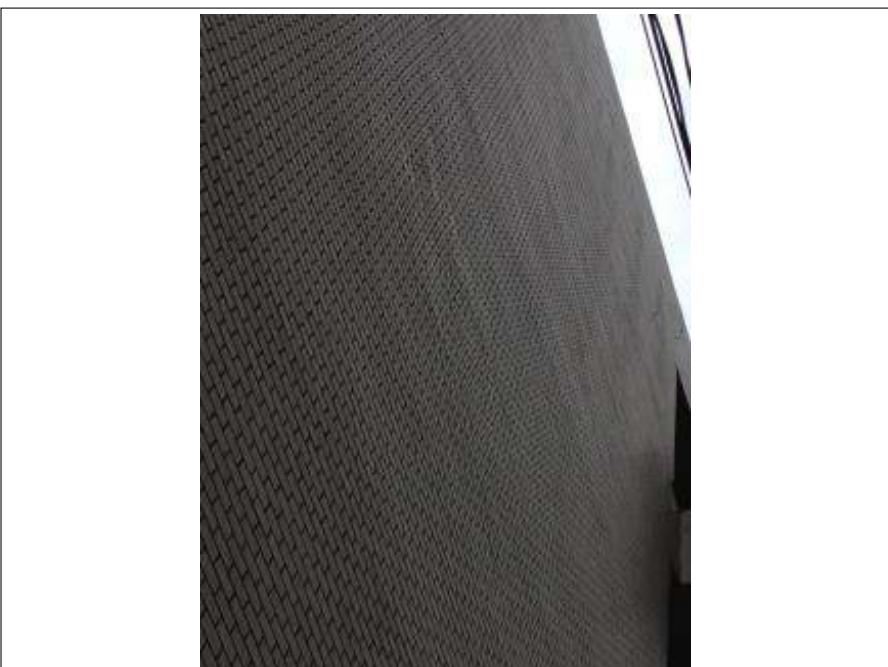
磁気タイル面

経年劣化やタイル目地からの雨水の  
浸透により、タイル面の浮きや剥落  
を起こしてきます。

剥落やひび割れ・浮きが原因で事故  
につながる恐れがありますので、早  
めの塗装や補修をお勧めします

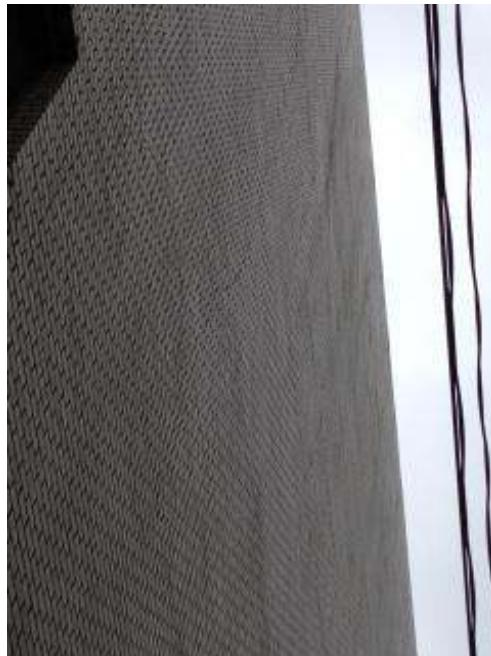
### 磁気タイル面

全体的に浮きが見られます。

打診検査後に樹脂注入し、塗装をしていきます。
