## 工事写真報告書

工事名 パラツツオ井上 改修工事

工事箇所 屋上防水・外壁・その他 塗装工事一式

工事住所 北九州市 小倉南区 沼本町

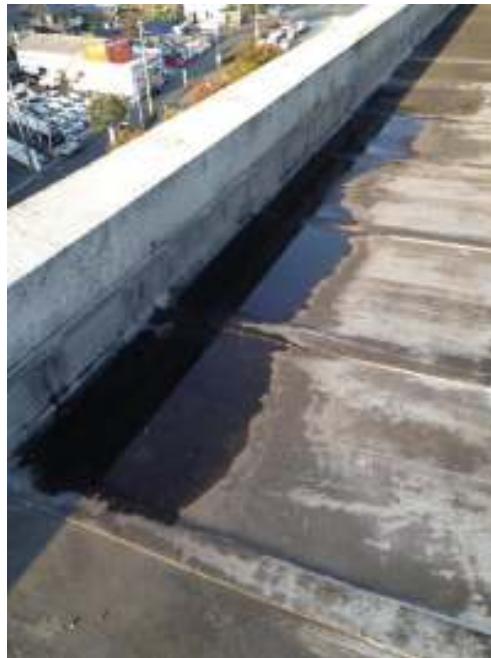
### 屋上 防水部

シートの浮きが見られる部分があります。

この部分は立ち上がり部ではなく面で浮いていますので、既存シートの剥ぎ取りをおこない、新規シートを張り付けて塗装をしていきます。

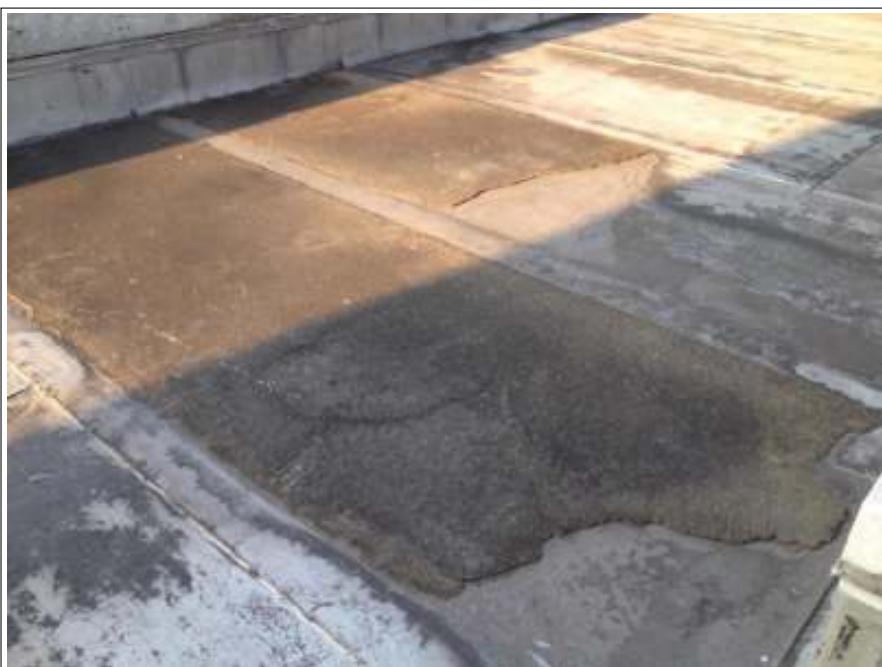
### 屋上 防水部

一部シート防水の上から、モルタルセメント補修をおこなっています。

この部分とシート防水面の間から水が出てきている状態なので、浮きが確認できます。

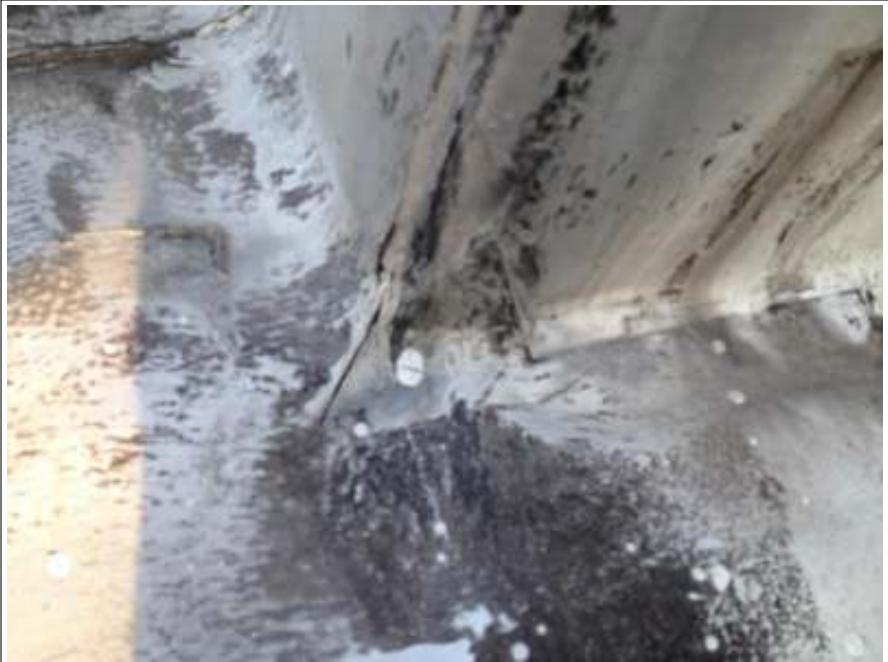
#### 屋上 防水部

キレツが見られます。

この部分は補修をおこない塗装をしていきます。

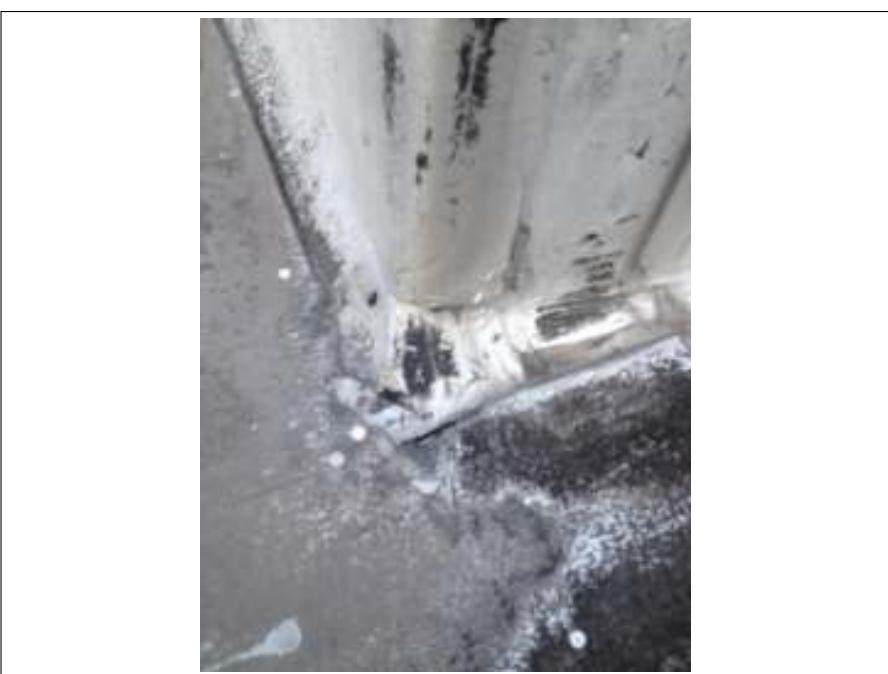
#### 屋上 防水部

同上

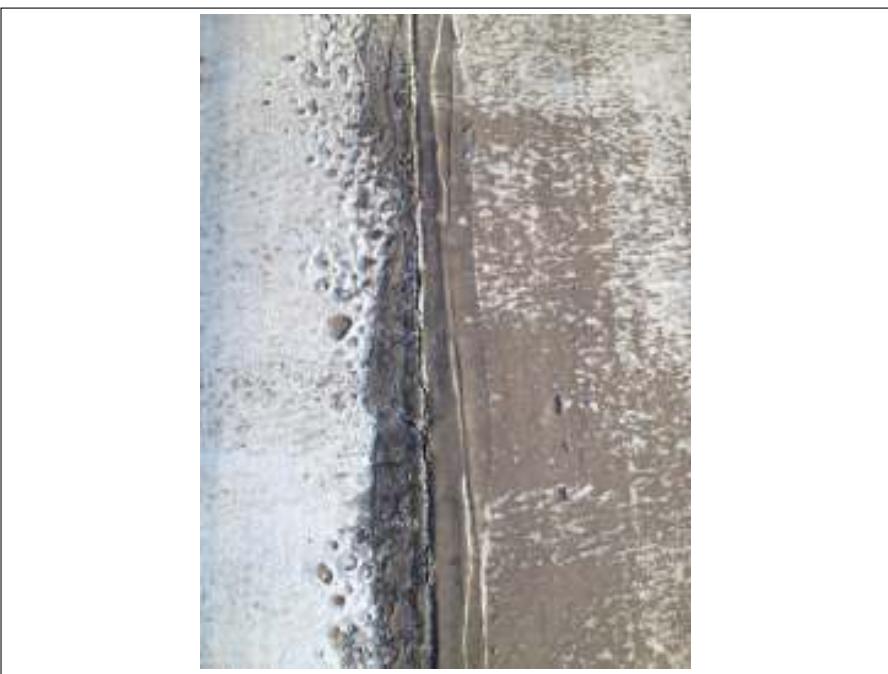
#### 屋上 防水部

つなぎ目の部分が浮いてきています。

浮きがひどくなる前の早めの塗装をお勧めします。

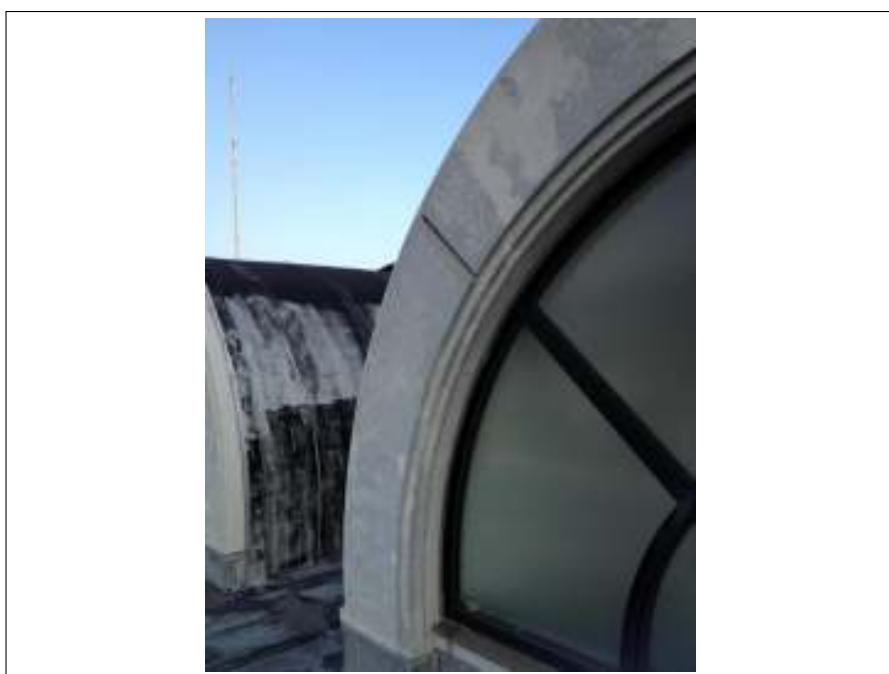
### 屋上 モルタル部

外壁の塗膜表面が劣化しております。

この状態になると表面から水や湿気を吸い込んでしまい、外壁の反りや軸体の痛みにつながりますので、早めの塗装をお勧めします。

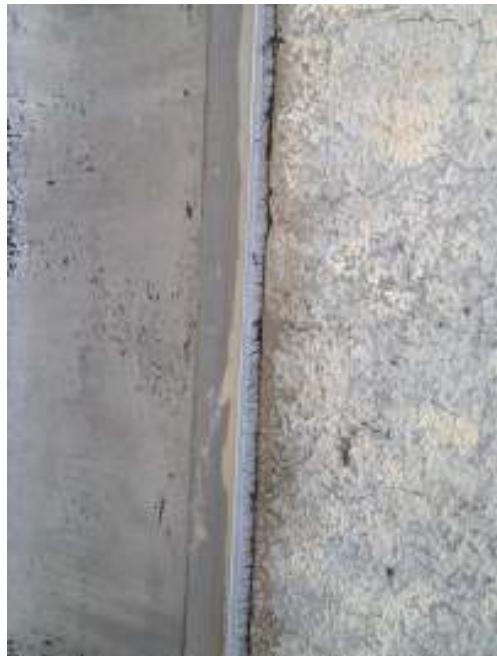
### シーリング劣化部

劣化している部分があります。

この部分から雨水や湿気、炭酸ガス等が直接侵入し躯体・素材の痛みや建物の寿命につながりますので、シーリング等で補修をおこない塗装をしていきます。

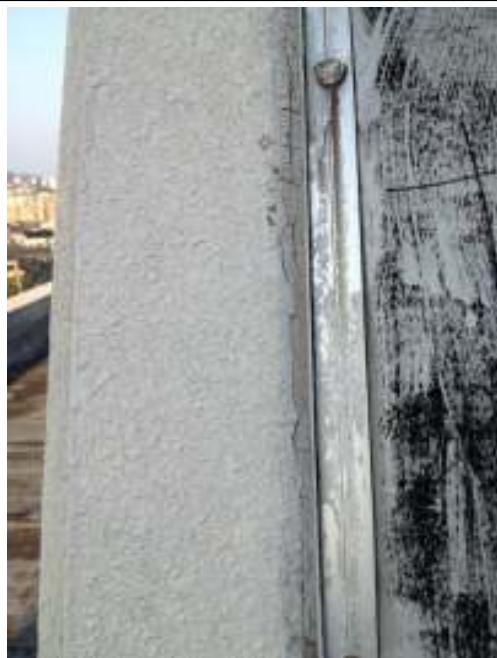
### クラック部

同上

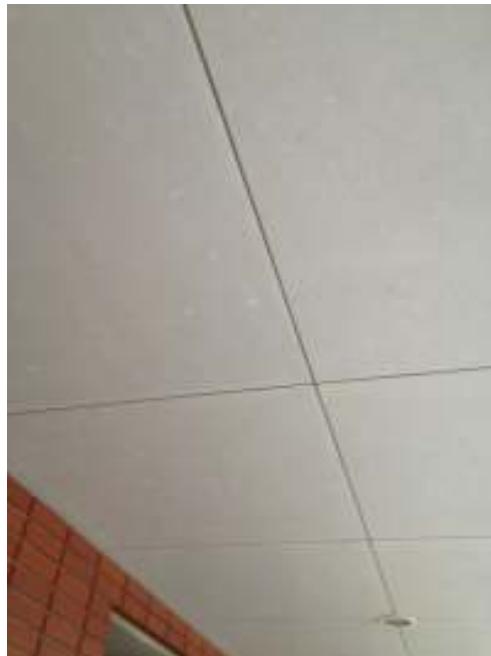
## 軒天

経年劣化しています。

この部分は建物の雨漏れとかが分かる部分でもあり大事な所です。

この部分は通気性の良い軒天専用の塗装を二回していきます。

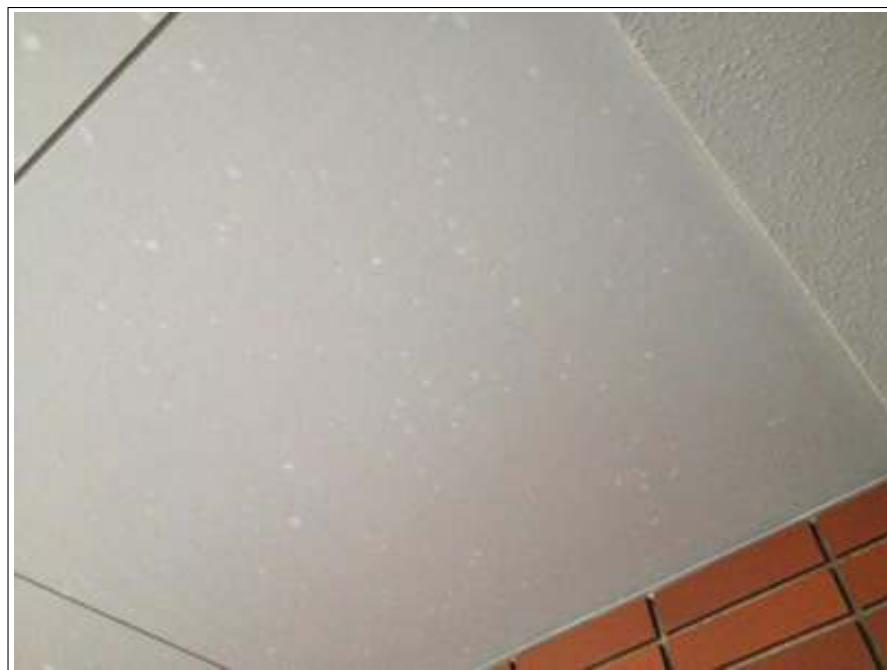
## 軒天

同上

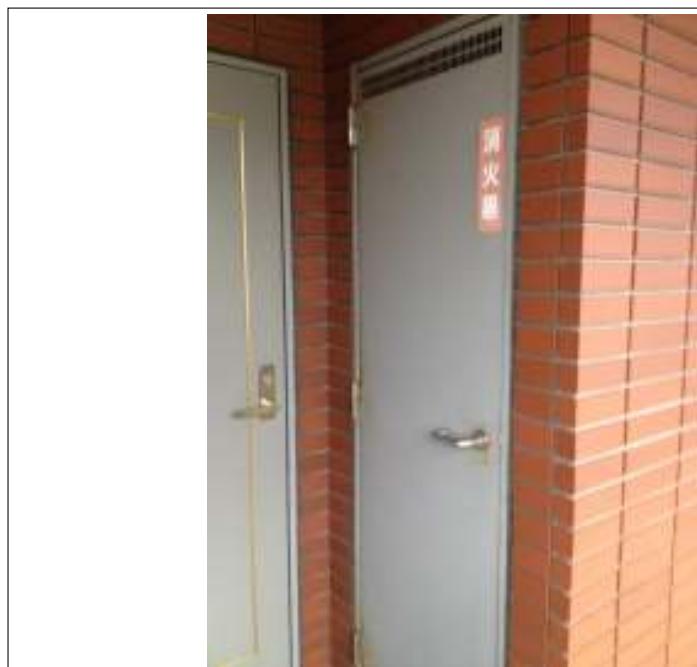
## パイプシャフト

この部分は鉄、スチール素材になります。劣化するとサビが発生してきますので塗装が必要です。

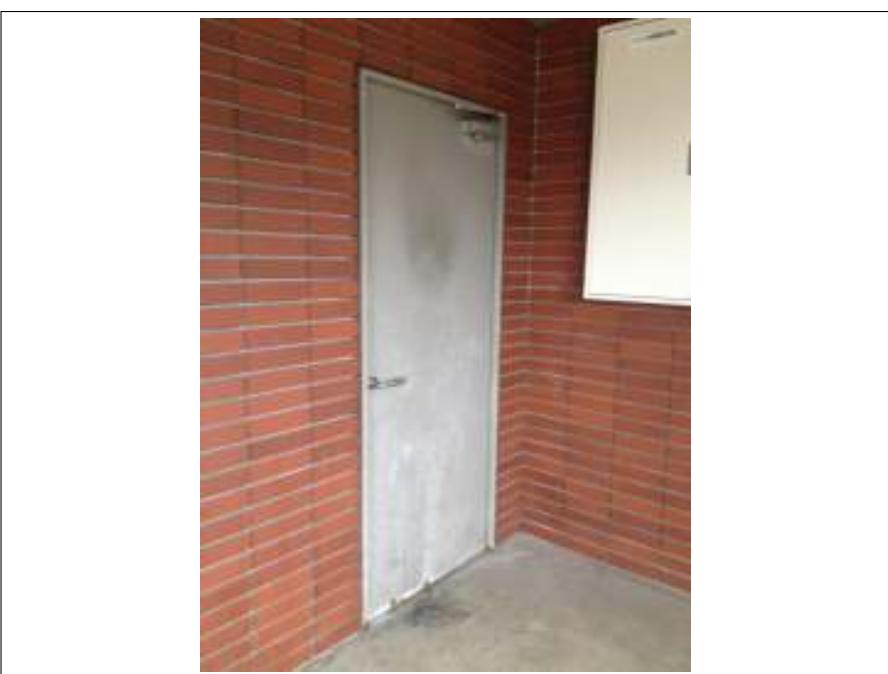
### 鉄扉

#### 同上

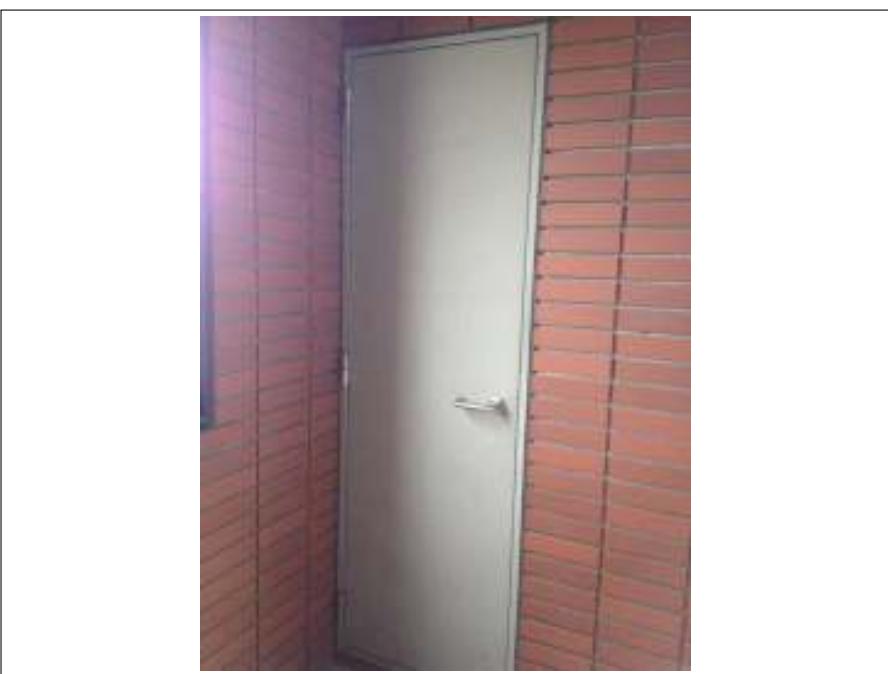
### 鉄扉

#### 同上

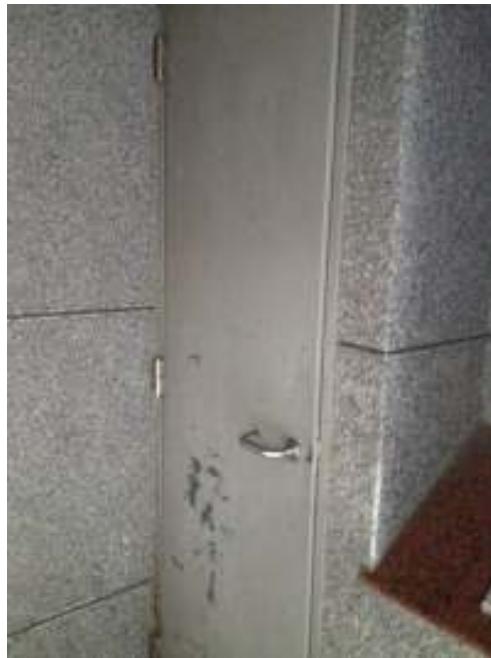
鉄部 ドア

同上

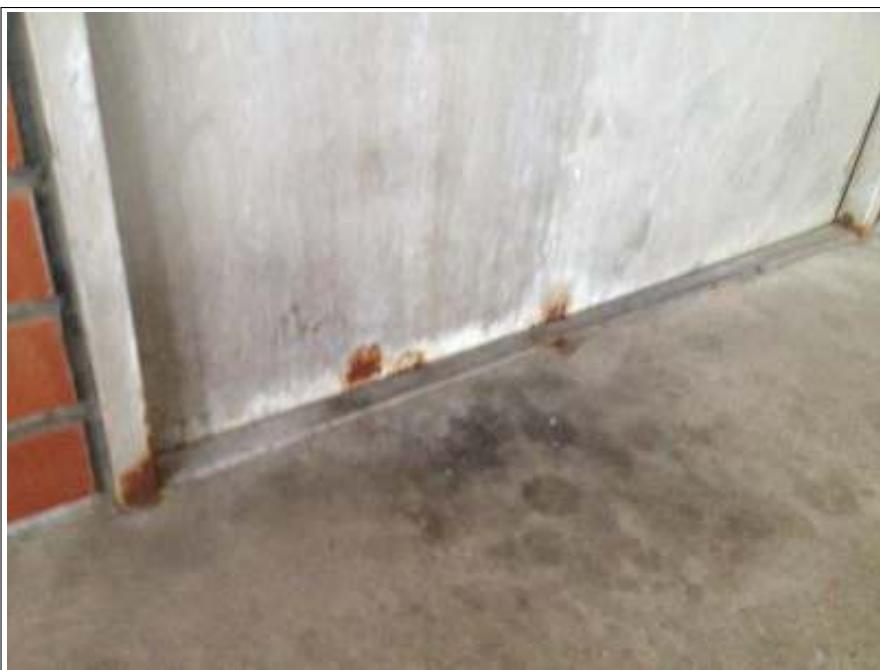
鉄部 ドア

同上

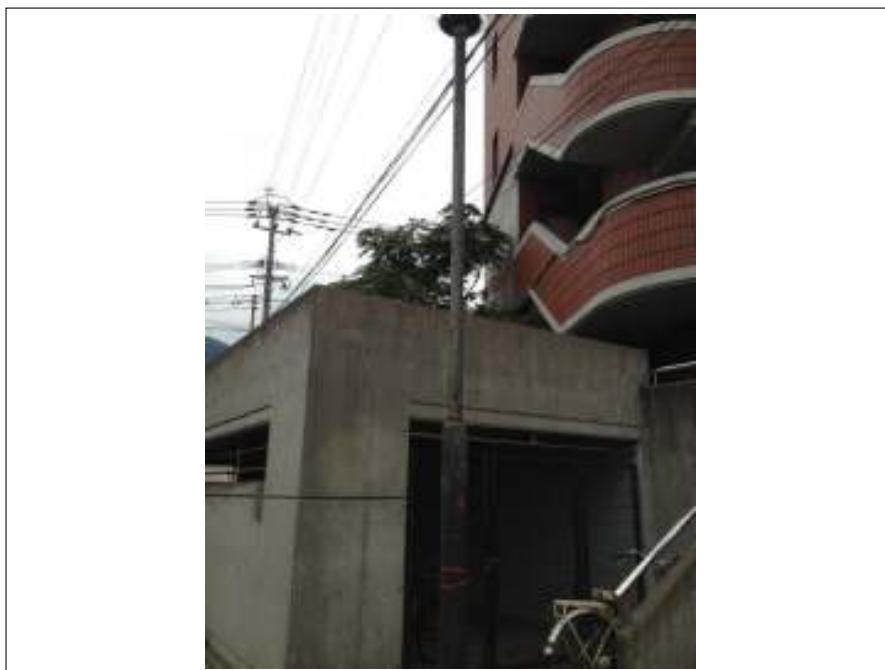
照明ポール

同上

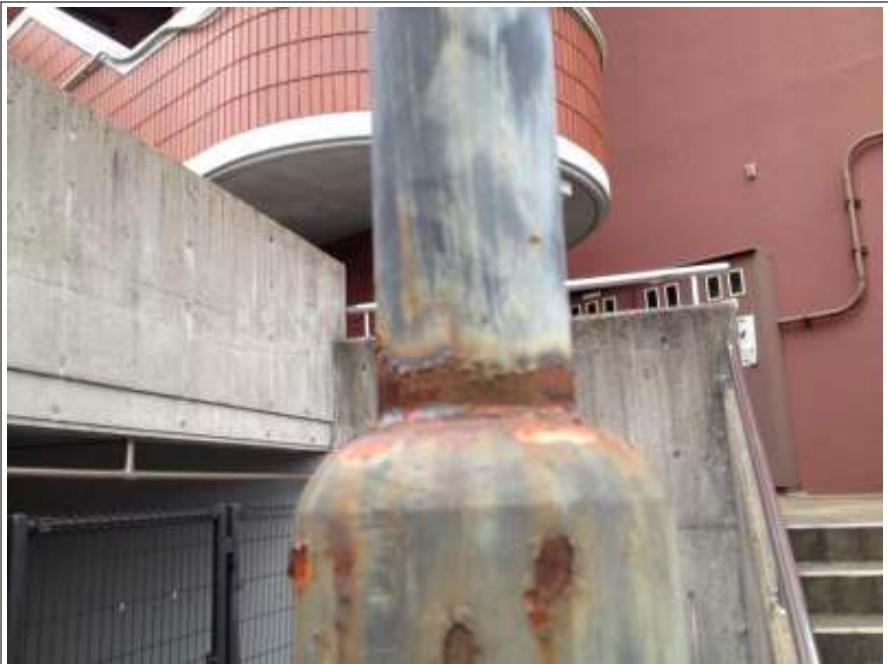
鉄部

同上

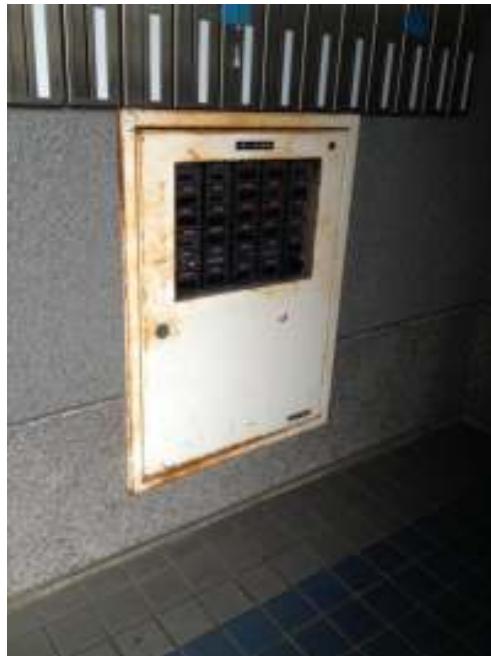
鉄部B O X

同上

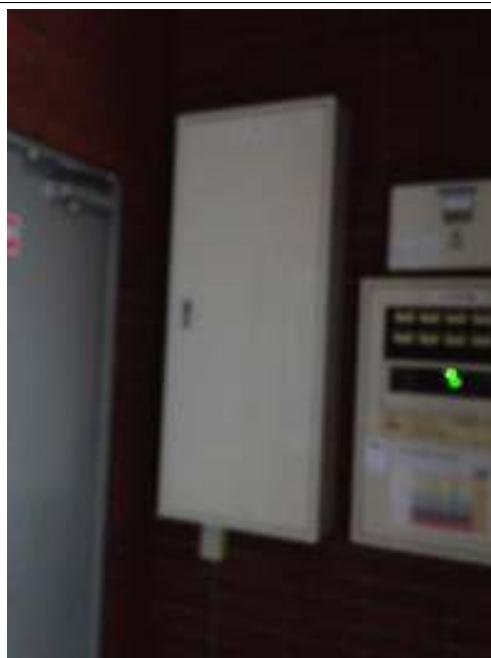
鉄部B O X

同上

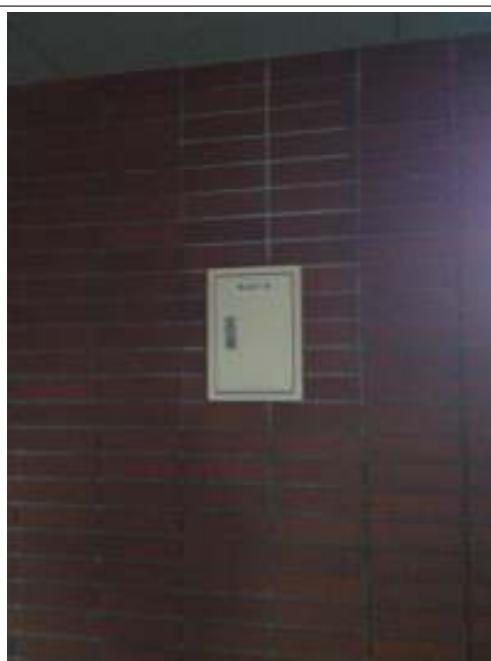
鉄部B O X

同上

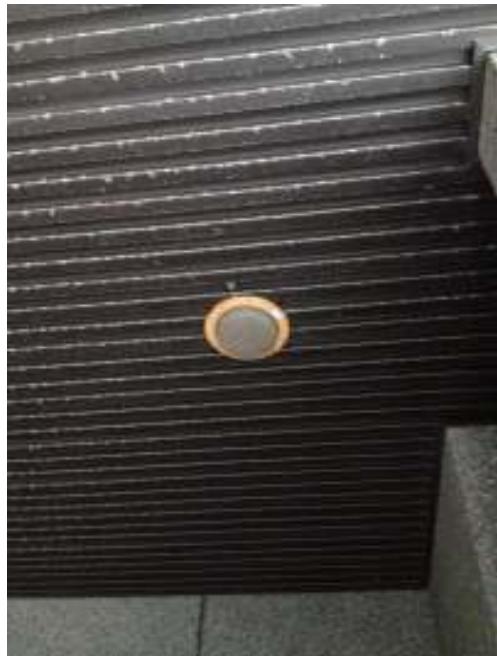
鉄部

同上

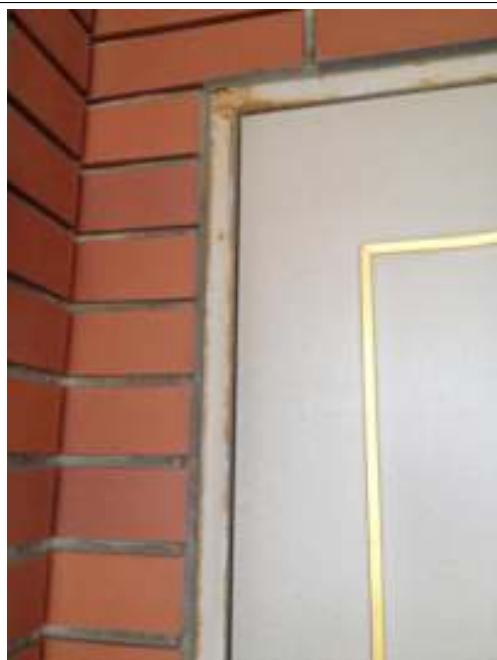
玄関枠

玄関表面はシートを張り付けていますので、塗装は控えさせて頂きます。
