## 工事写真報告書

工事名 レピュード鴨生田 改修工事一式

工事箇所 屋根・外壁・その他 塗装工事一式

工事住所 北九州市 若松区 鴨生田

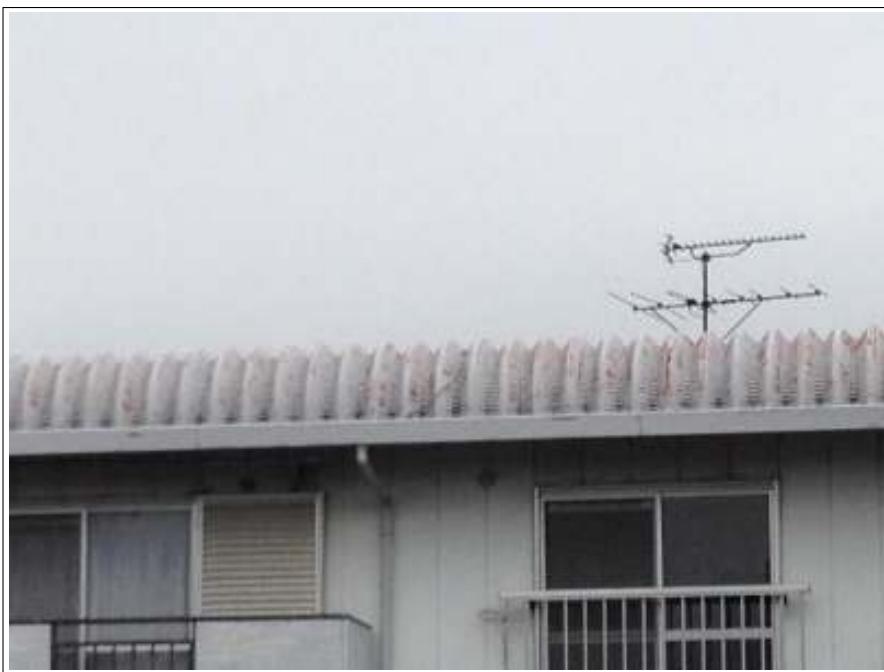
屋根

サビの発生が見られます。

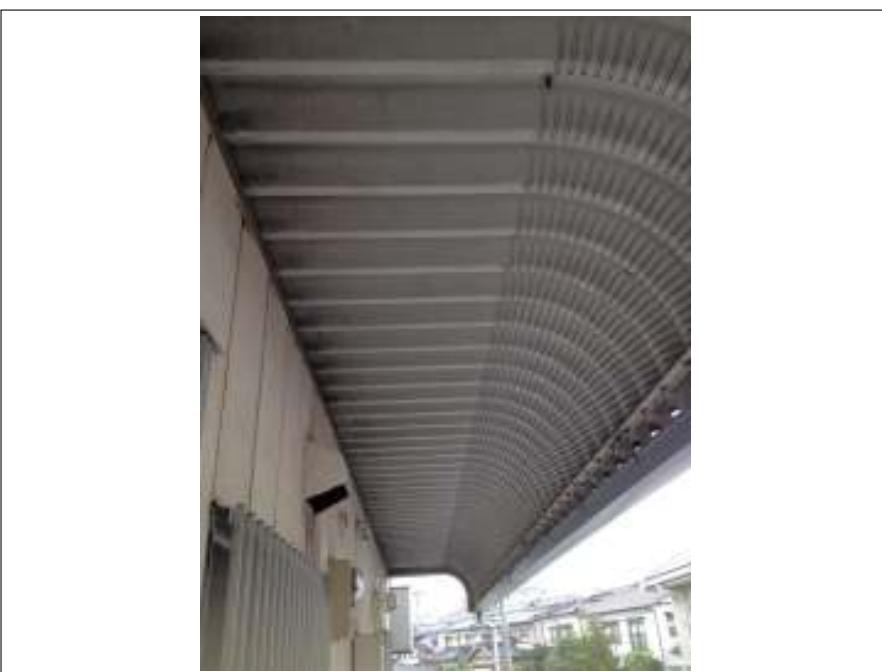
屋根面 裏側

経年劣化しております。

この部分も塗装をしていきます。

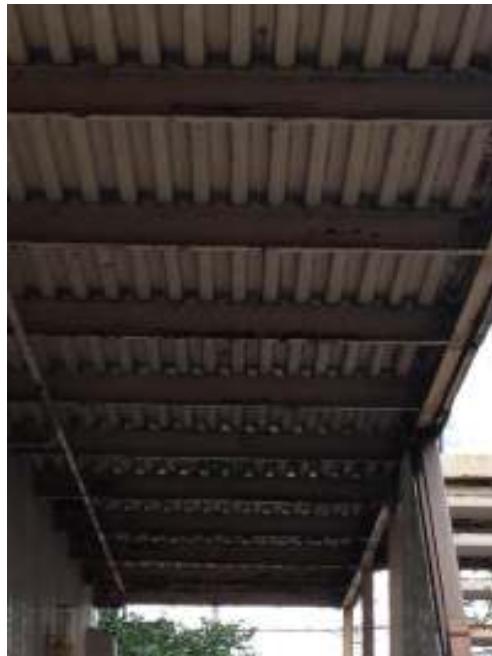
### 鉄骨階段 上裏面

この部分は鉄、スチール素材になります。劣化するとサビが発生してきますので塗装が必要です。

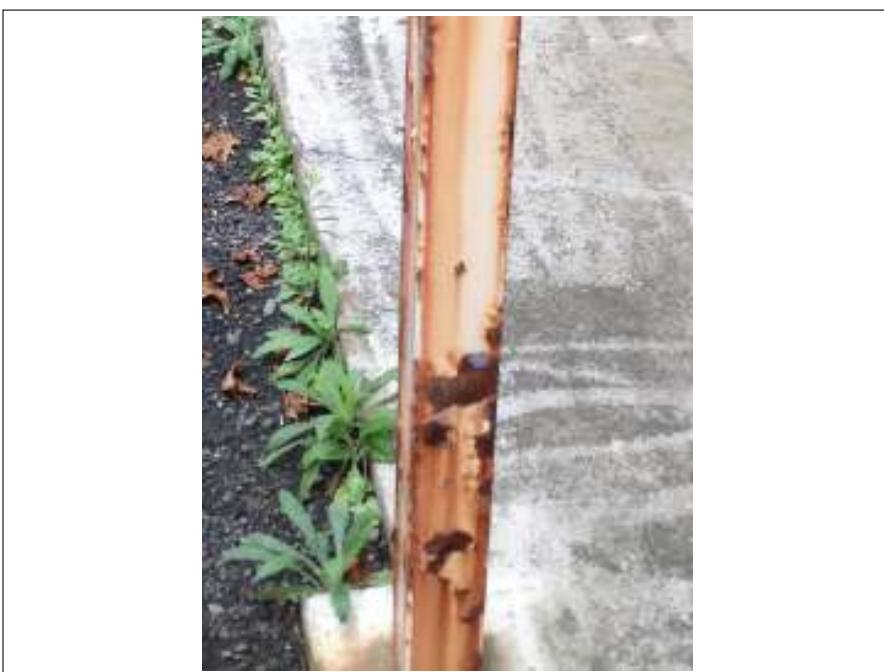
鉄部柱

旧塗膜の剥離も見られ、このまま塗装をしても旧塗膜から剥離を起こしますので、密着の悪い塗膜は除去し塗装をしていきます。

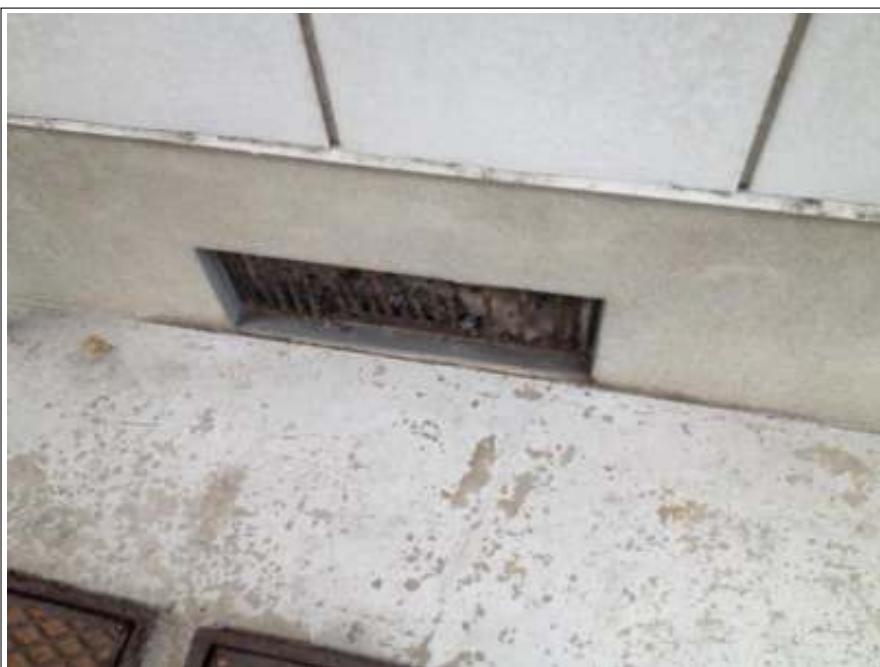
## 基礎 クラック部

アルカリ性のコンクリートは空気中の二酸化炭素や酸性雨と結合することによって徐々に中性化されます。

中性化されたコンクリートは表面にヒビが入るだけでなく、内部の鉄筋の腐食や膨張につながり構造物の性能低下につながりますので、シーリング等で補修をおこないます。

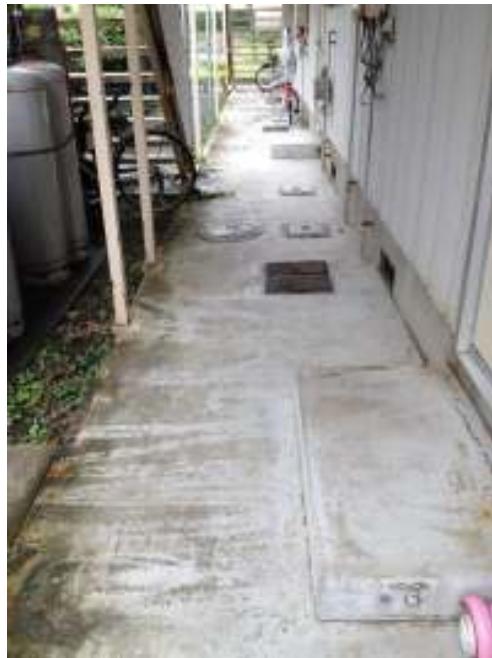
床

経年劣化・旧塗膜の剥離が見られます。

このまま塗装をしても旧塗膜から剥離を起こしますので、この部分は洗浄・ケレン作業をおこない、歩行用の塗装をしていきます。

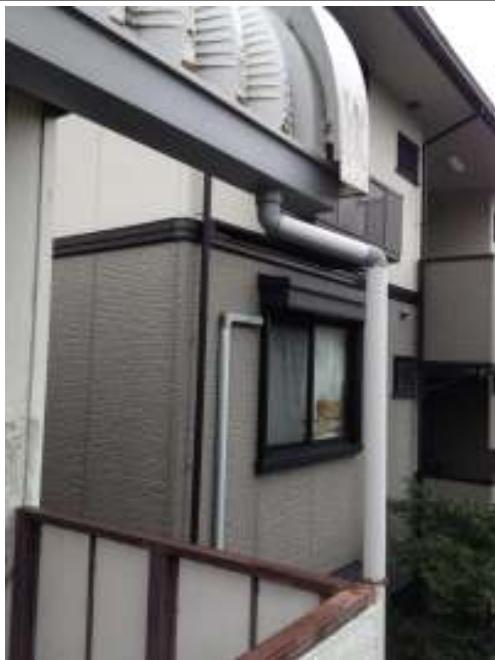
### 樋・ダクトカバー

こちらは塩ビ素材になります。  
劣化すると割れが生じたりすること  
がありますので、塩ビ専用の下塗り  
をおこない塗装をしていきます。

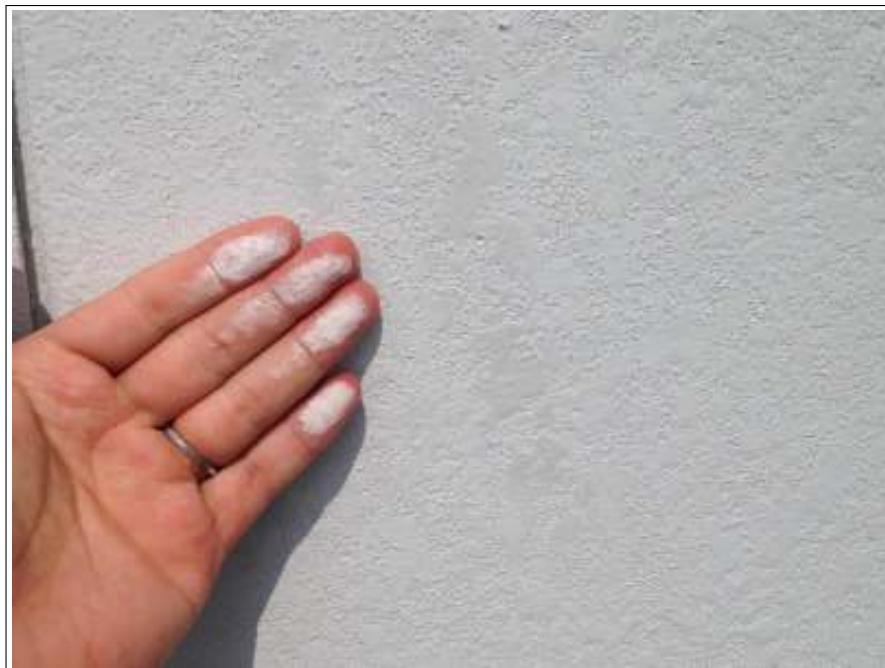
### チョーキング現象

紫外線などにより塗膜の表面が劣化  
し、チョークの粉状のような状態に  
なっています。  
この状態になると表面から水や湿気  
を吸い込んでしまい、外壁や中の躯  
体の痛みにつながりますので、早め  
の塗装をお勧めします。

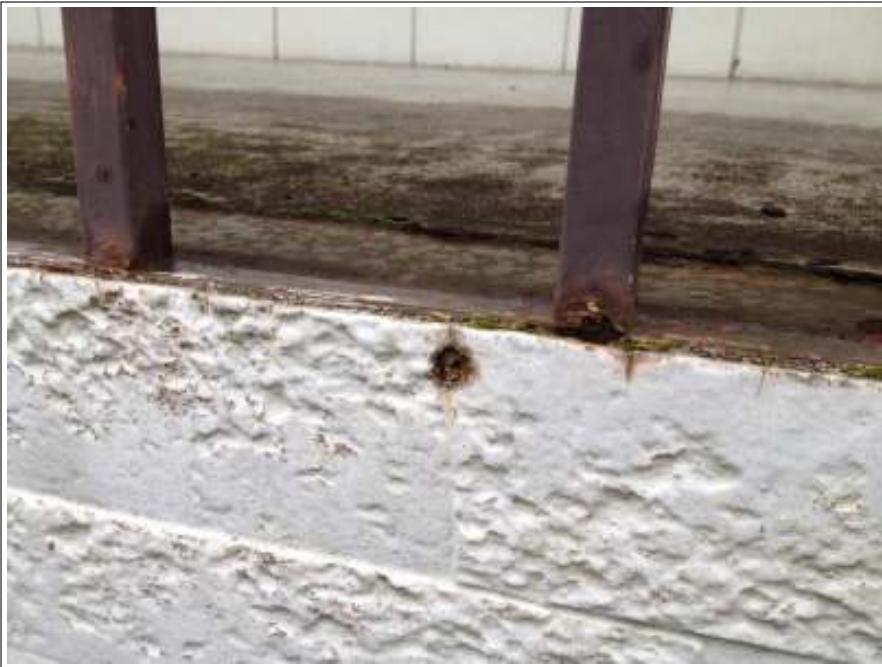
## 外壁

サビの発生も見られます。

このまま塗装をしていくと剥離の原因になりますので、ケレン・サビ止め・パテ補修等をおこない、塗装をしていきます。

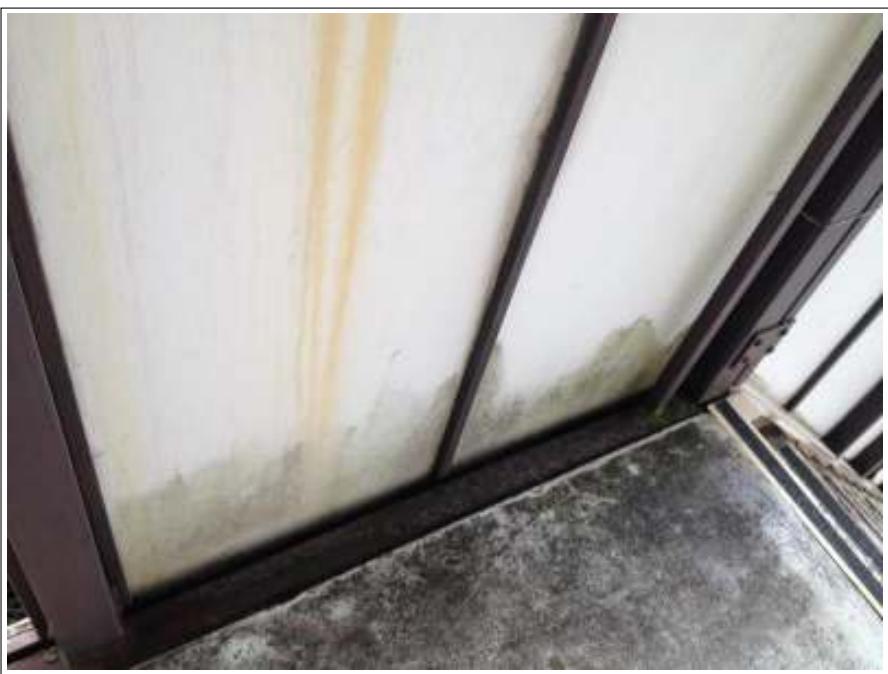
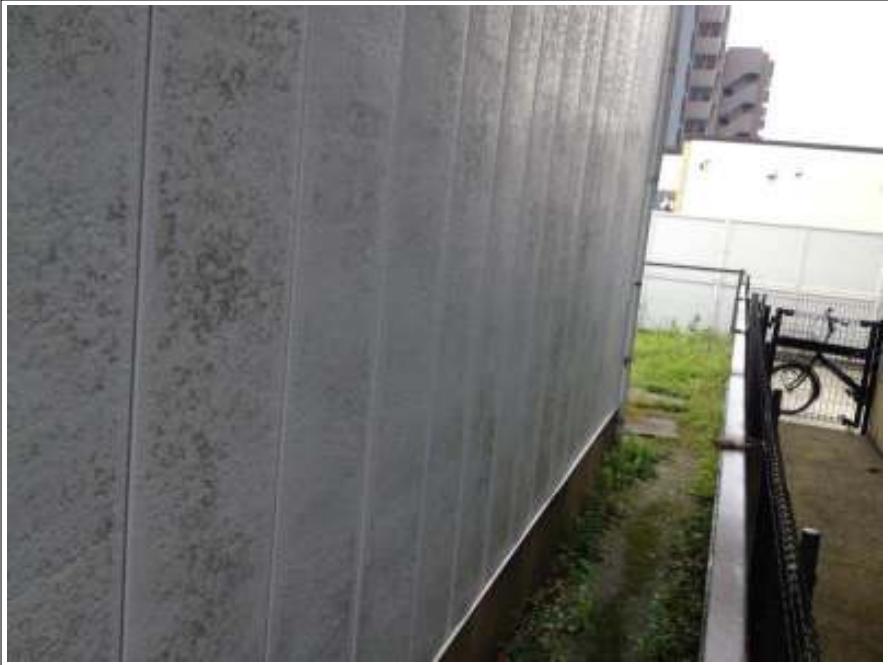
### 外壁 カビ発生部

カビの発生が見られます。

カビの上にいくら良い塗装をしても、カビの根が残っている以上塗膜を突き破って表面化してきますので、カビの根を抑える必要があります。
