現 状 写 真 報 告 書

工事名 アヴィニールBABA 様

工事箇所 外壁・その他 塗装工事一式

工事住所 北九州市 小倉北区 室町

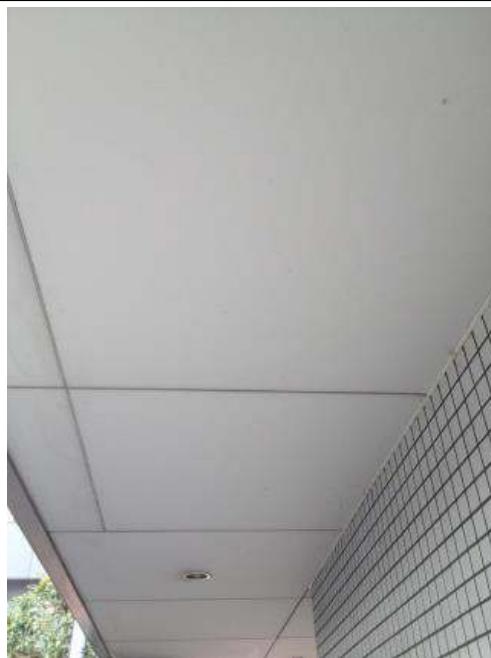
軒天

経年劣化しています。

この部分はお住まいの雨漏れとかが
分かる部分でもあり大事な所です。

この部分は通気性の良い軒天専用の
塗装を二回していきます。

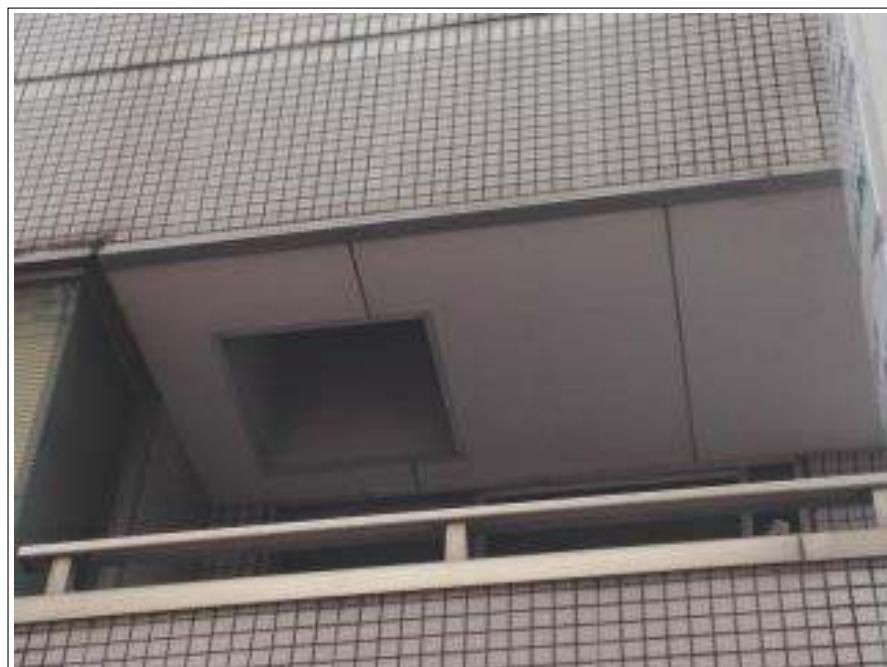
ベランダ部 天井

同上

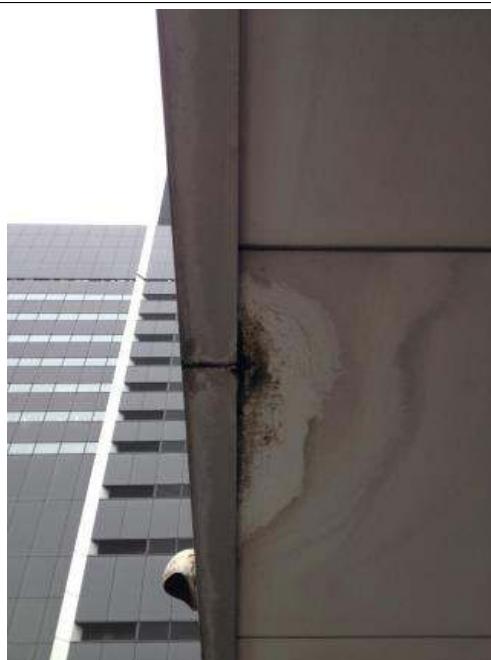
軒天

外壁部からの水の侵入の可能性が見られます。

この部分の塗装だけではまたいざれ発生してくる可能性がありますので、外壁部分も補修塗装が必要です。

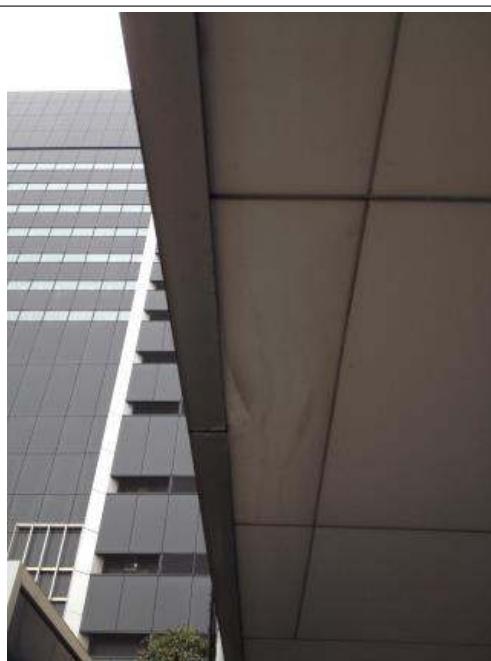
軒天

同上

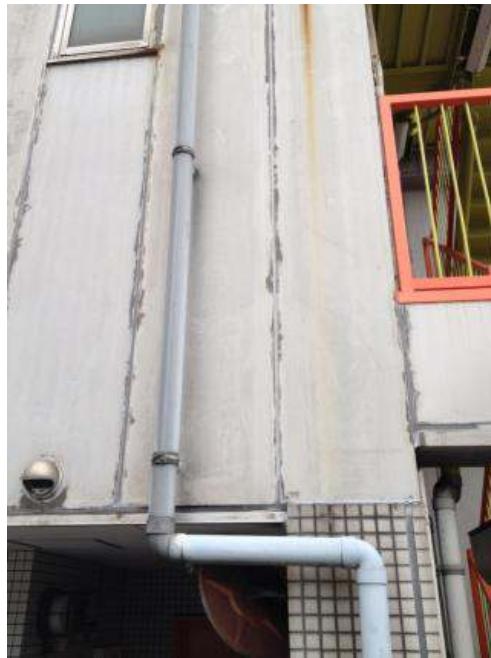
樋

こちらは塩ビ素材になります。
劣化すると割れが生じたりすること
がありますので、塩ビ専用の下塗り
をおこない塗装をしていきます。

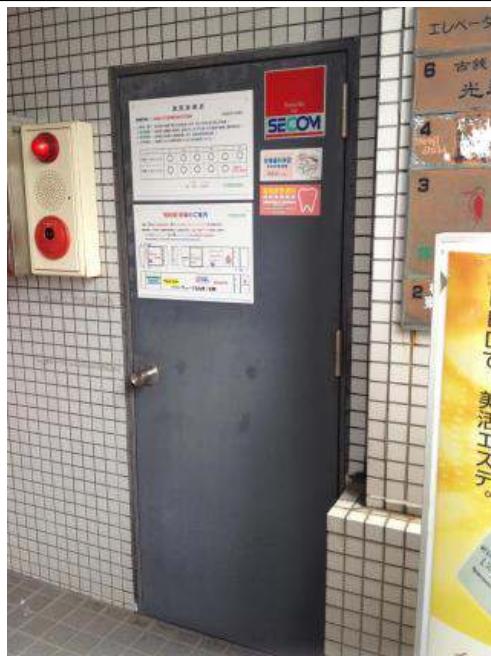
鉄扉

この部分は鉄、スチール素材になります。劣化するとサビが発生してきますので塗装が必要です。

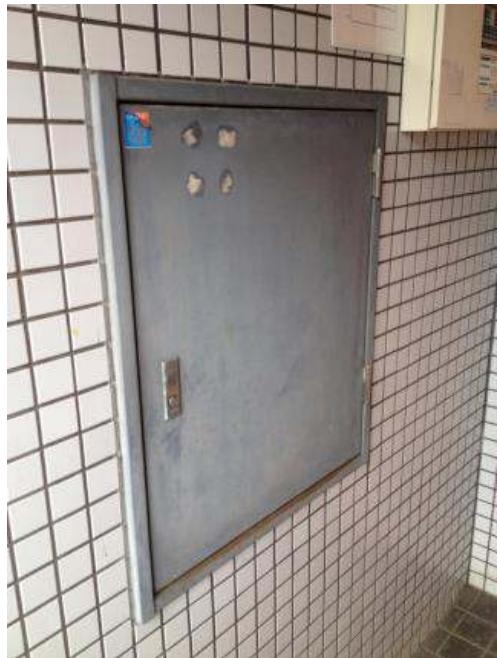
鉄部 BOX

同上

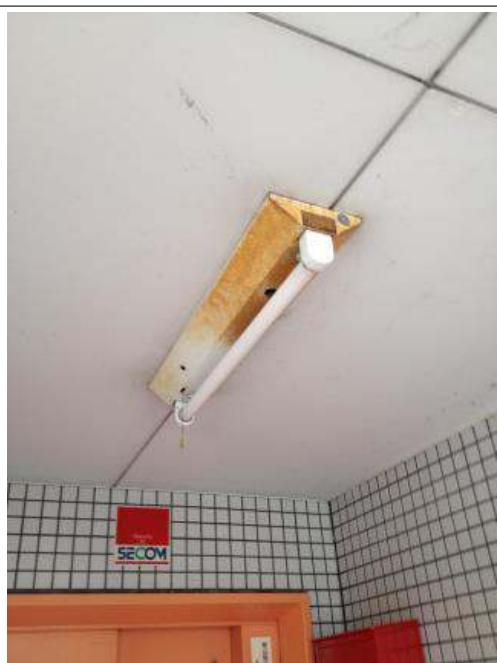
蛍光灯

同上

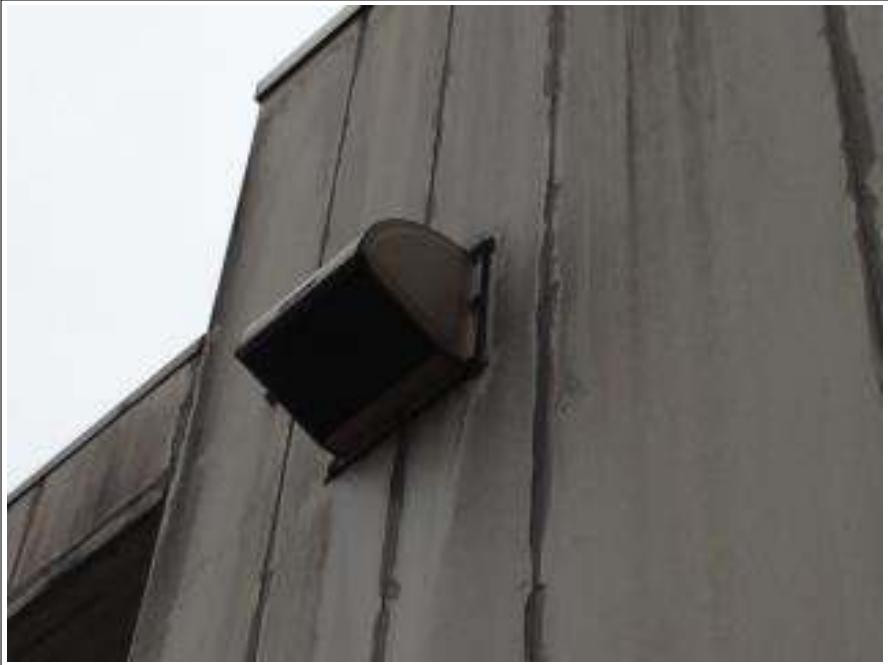
換気フード

同上

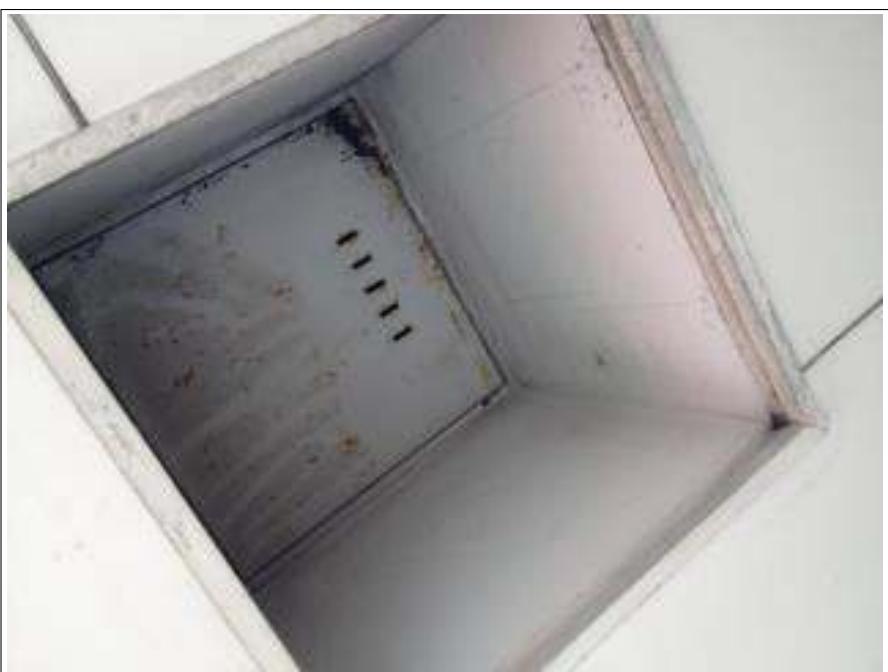
ベランダ非常階段 鉄部

同上

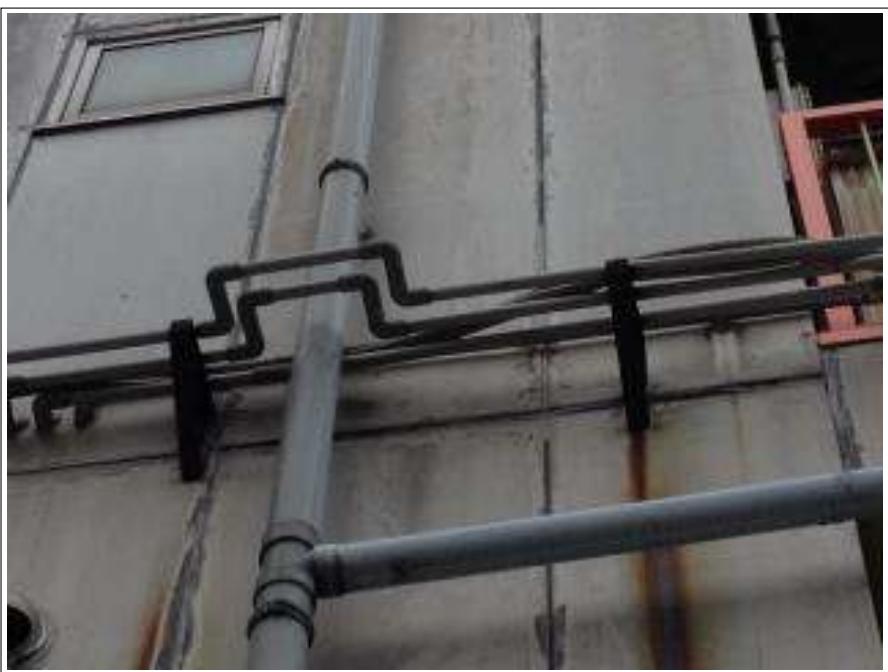
その他 鉄部

同上

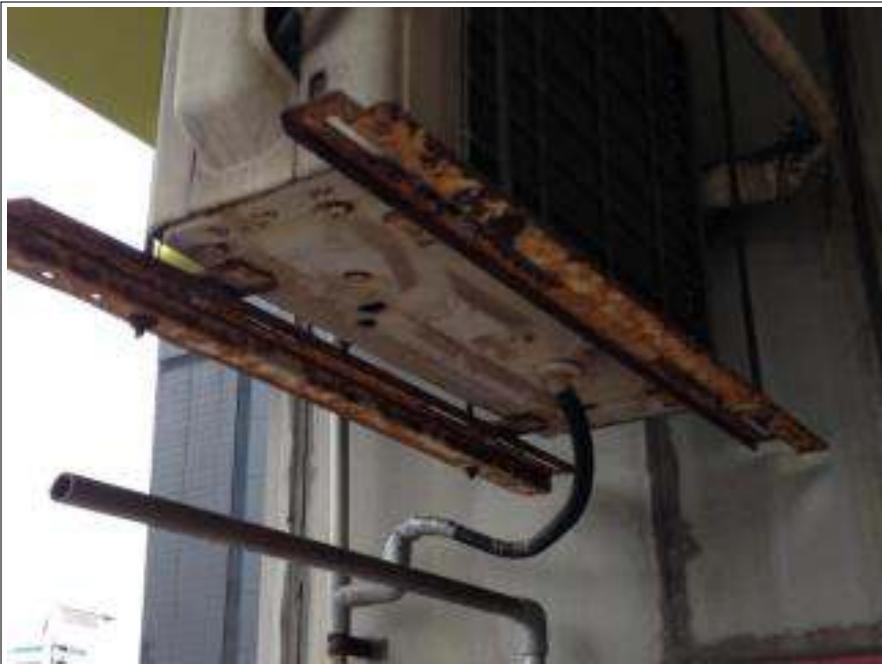
室外機 架台

同上

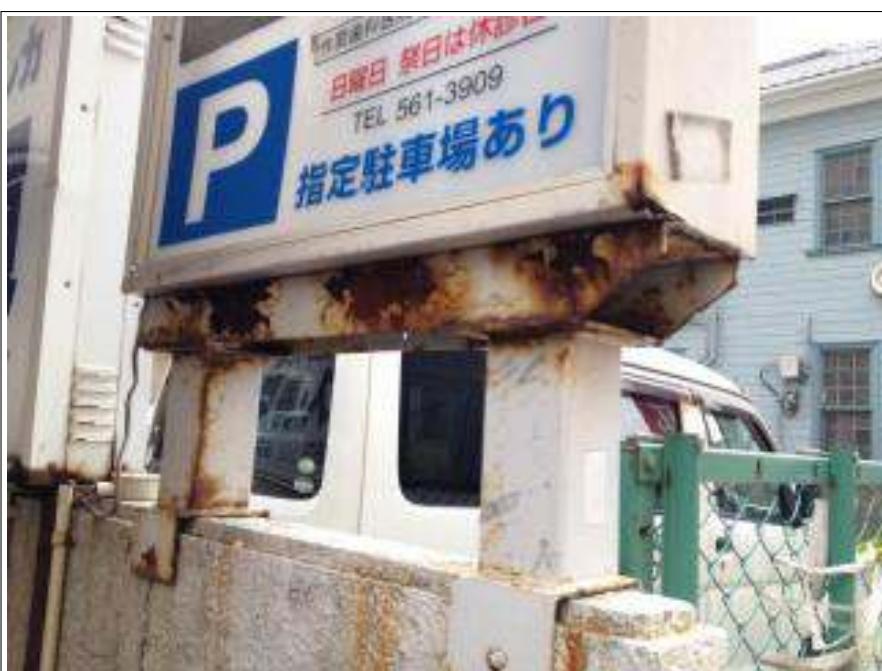
看板 架台

同上

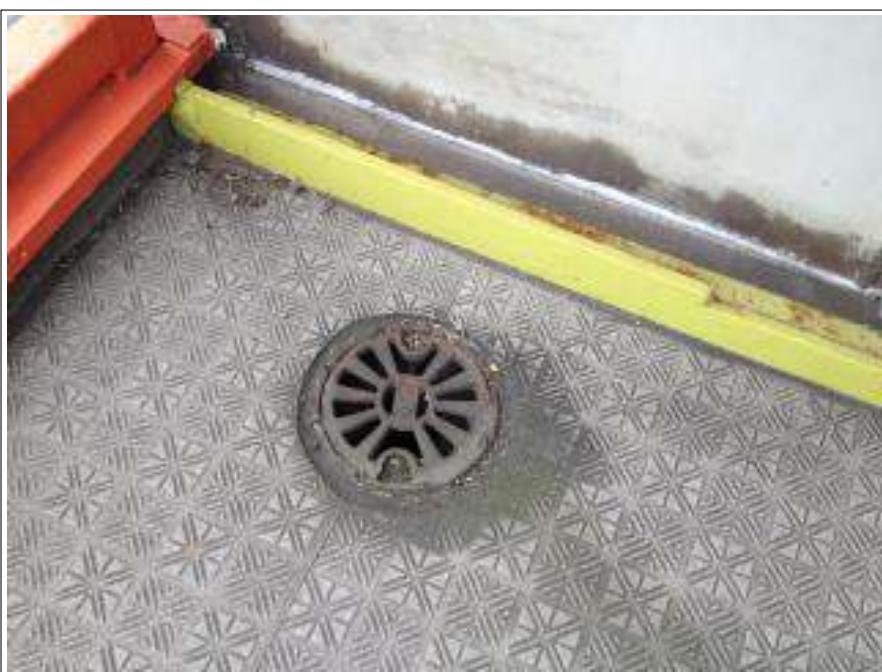
ドレン

同上

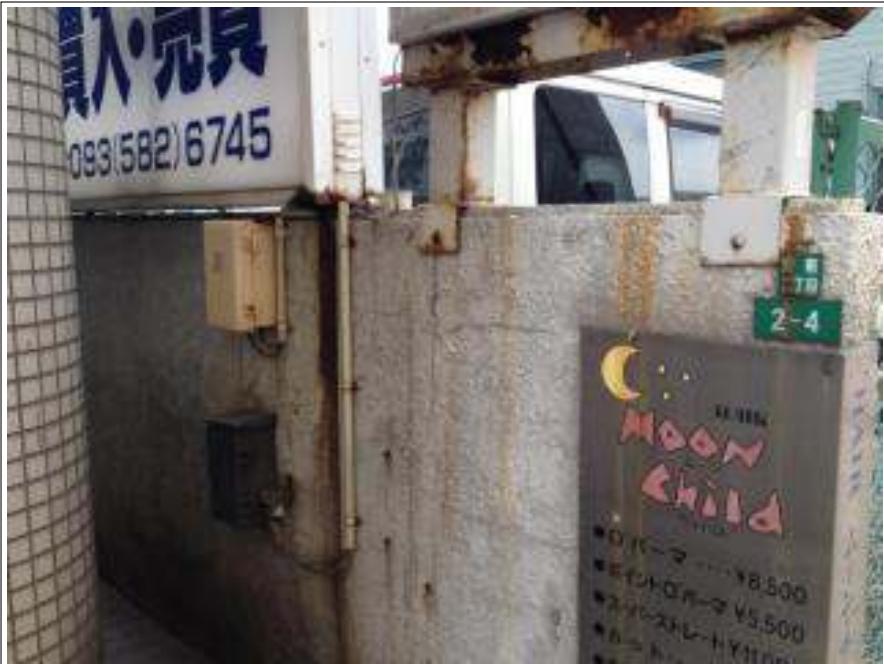
塙

旧塗膜の劣化が見られます。

この状態になると表面から水や湿気を直接吸い込んでしまい、躯体の痛みや外壁の腐食につながりますので、早めの塗装をお勧めします。

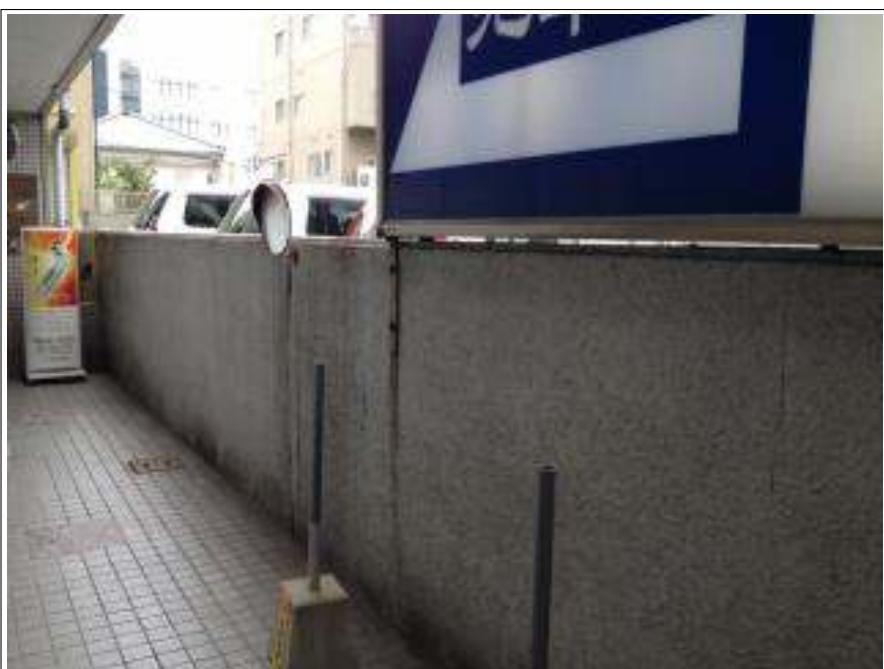
塙

同上

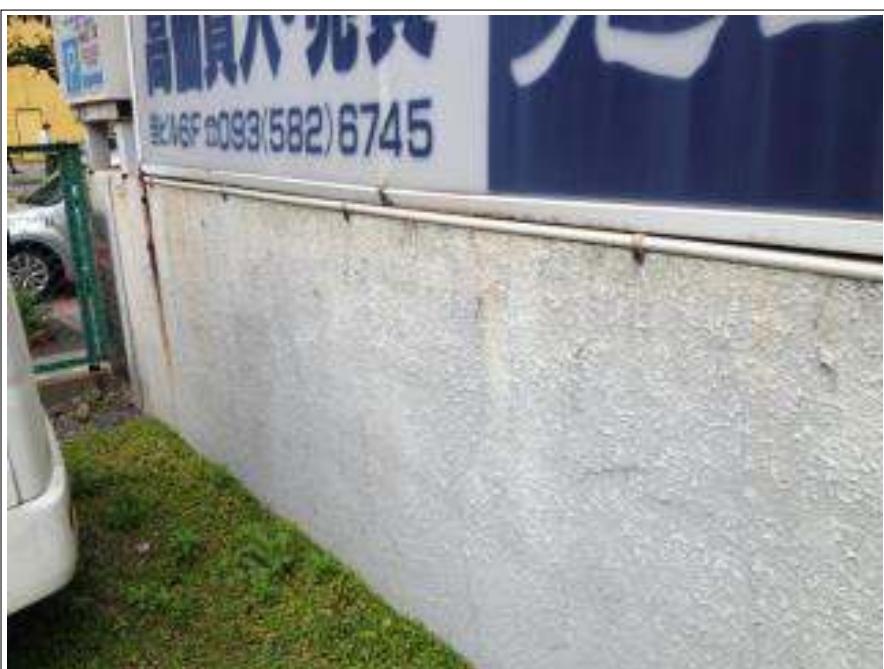
塙

同上

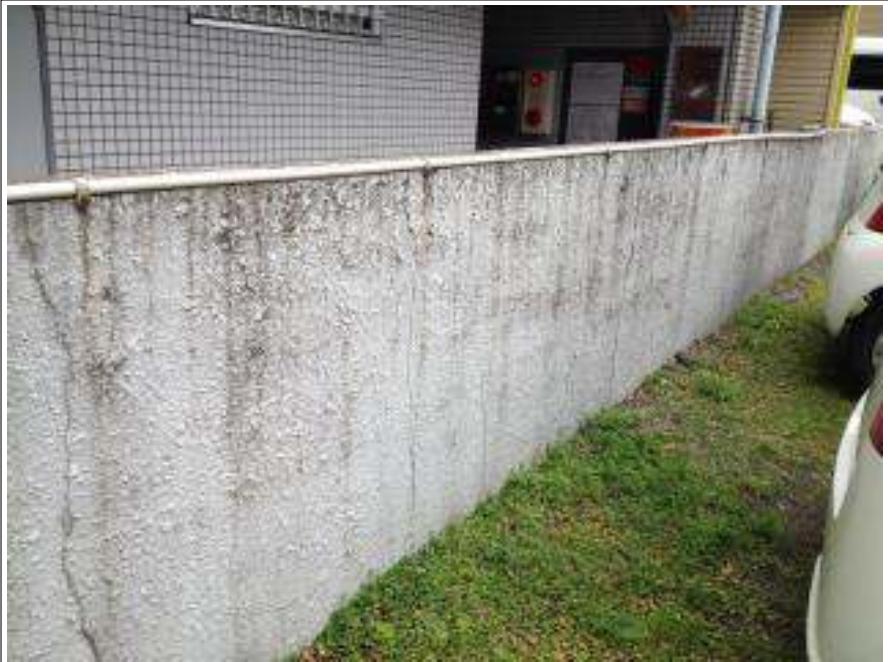
塙

同上

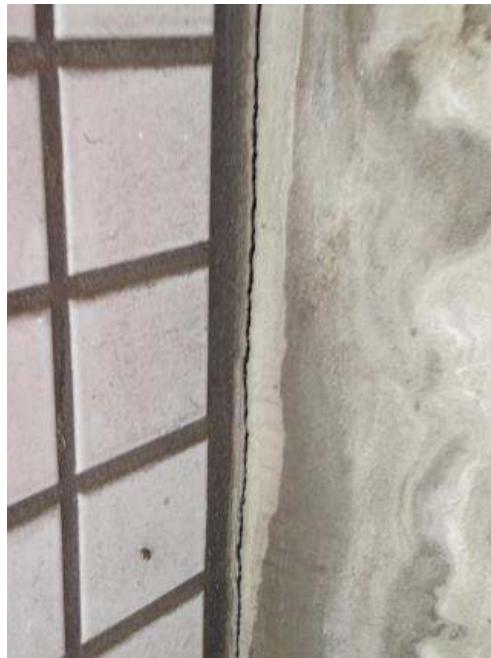
クラック

この部分から雨水や湿気、炭酸ガス等が直接侵入し躯体・外壁の痛みや建物の寿命につながりますので、シーリング等で補修をおこない塗装をしていきます。

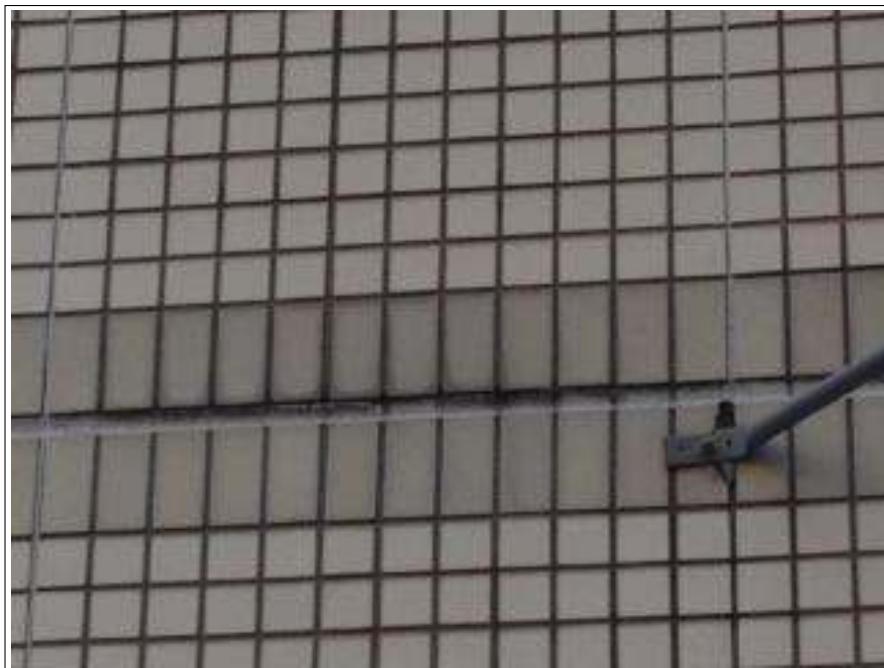
シーリング 劣化部

同上

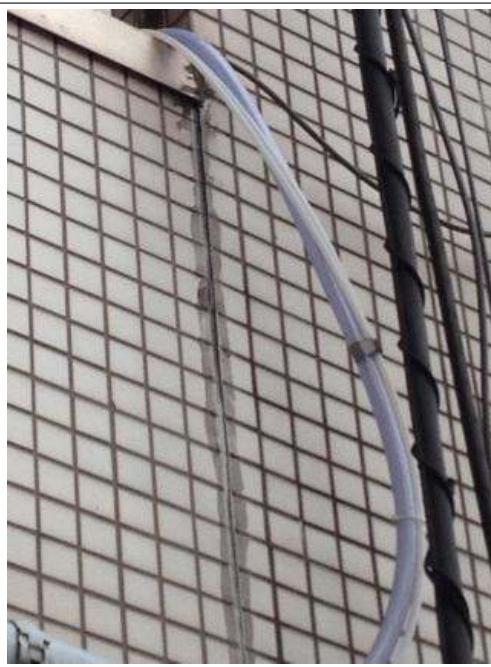
シーリング 劣化部

同上

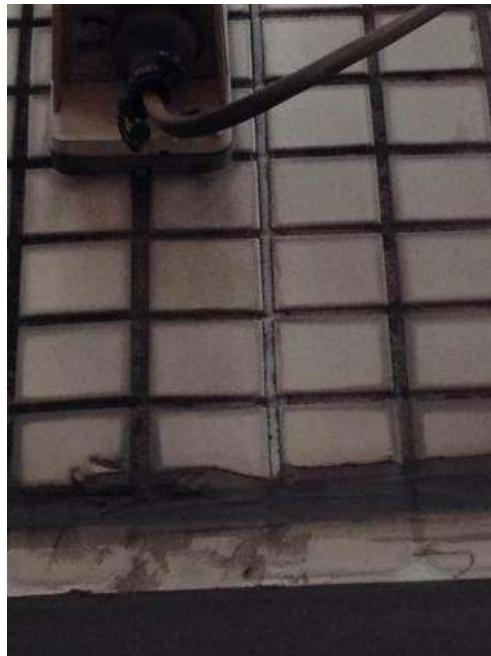
シーリング 劣化部

同上

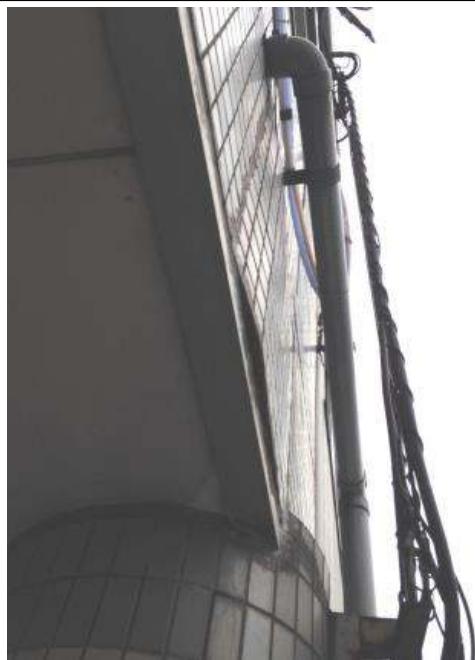
磁気タイル 浮き

磁気タイル面のシーリング部やセメント部から水や湿気が侵入し、中からの浮きが見られます。
浮きが進むと、タイルの割れやタイルが落ちてくる可能性がありますので、早めの補修をお勧めします。

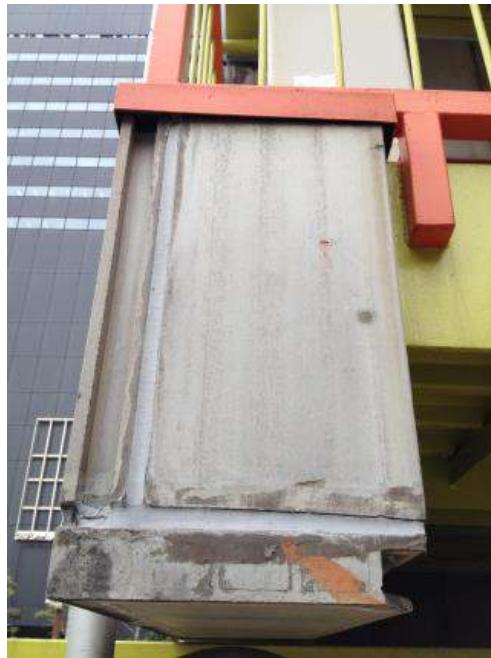
外壁

外壁の劣化が見られます。

この状態になると表面から水や湿気を直接吸い込んでしまい、軸体の痛みや外壁の腐食につながりますので、早めの塗装をお勧めします。

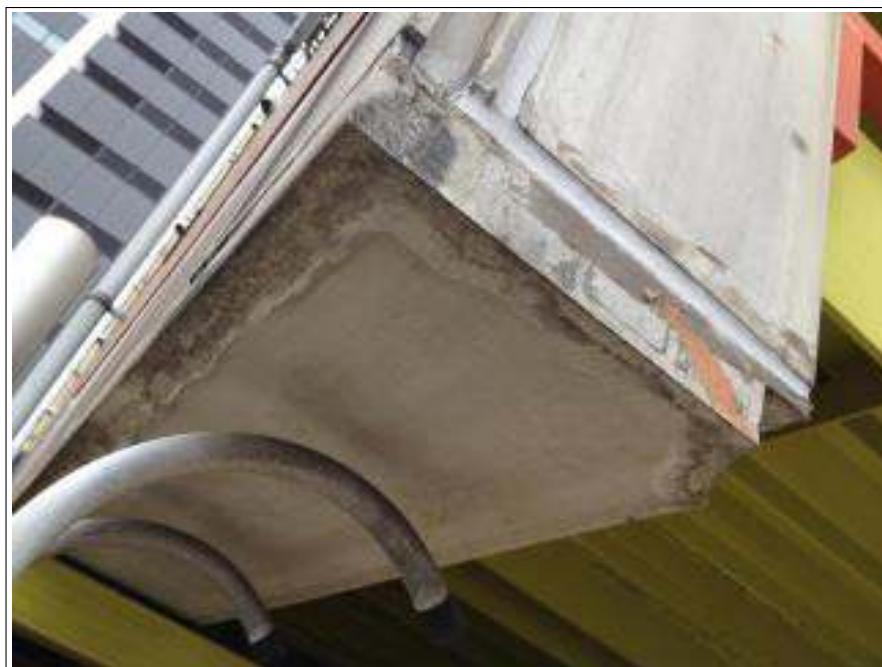
外壁

外壁が水分を含み、劣化が見られます。

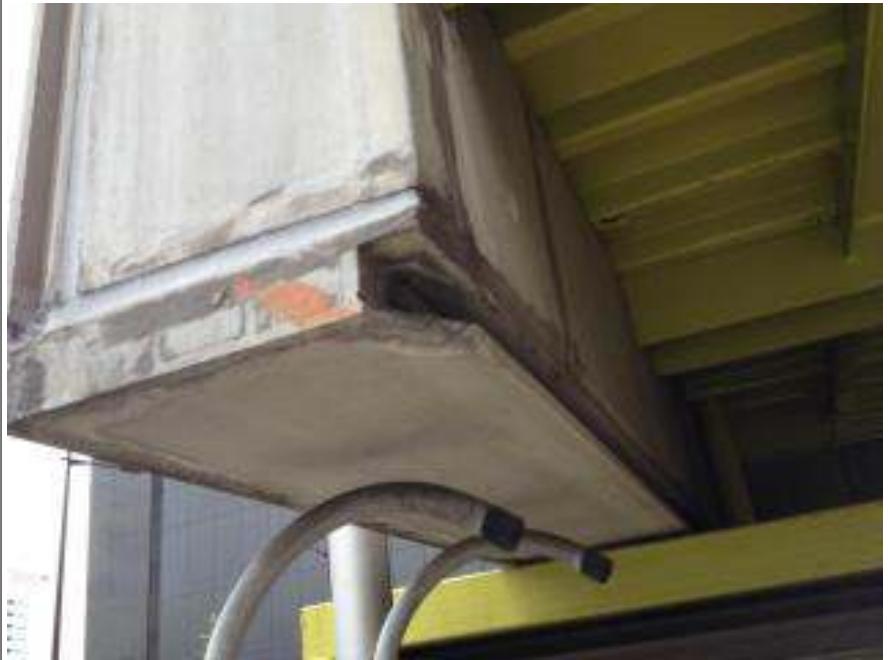
外壁

劣化が進むと、外壁の欠損や割れが
出でてきます。

この部分はパテやシーリング等で補
修をおこない塗装をしていきます。

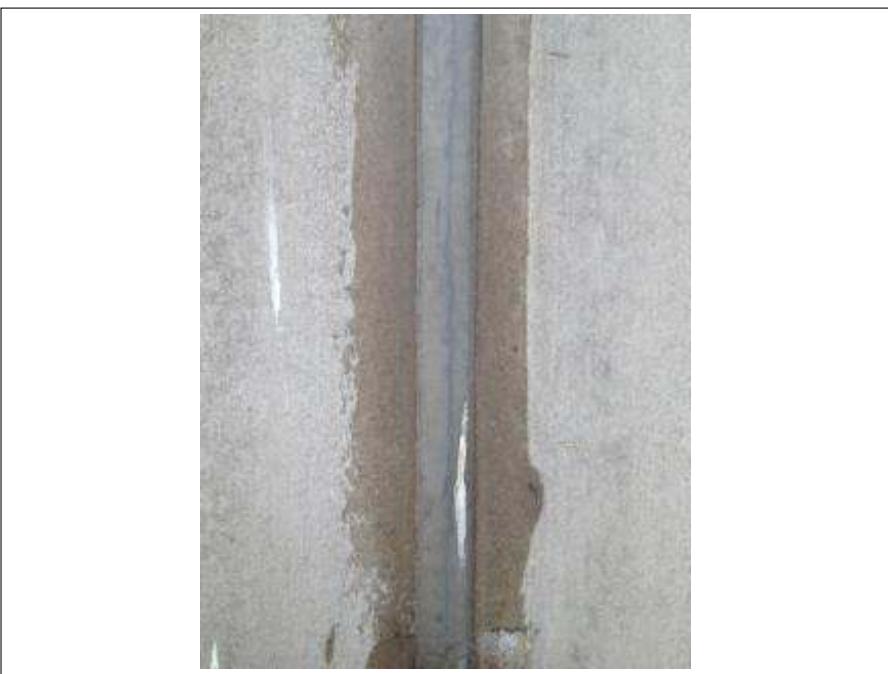
シーリング補修済み部

部分的に補修しているところがあり
ます。

補修済みのシーリングの材料が「変
性」であればそのまま塗装可能で
すが、違う場合は逆プライマーが必
要になります。

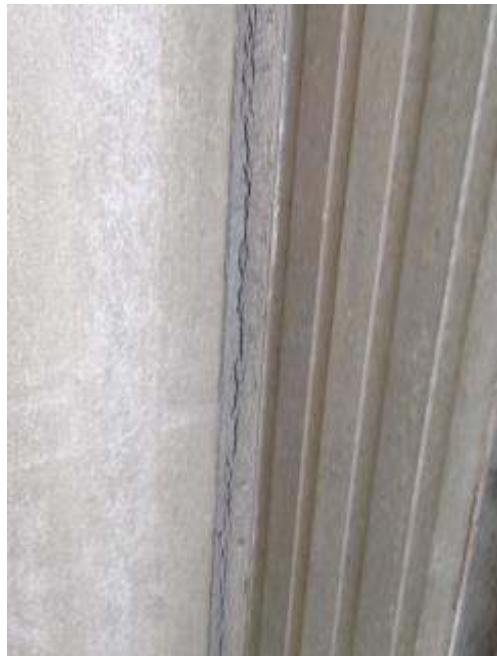
シーリング 劣化部

この部分から雨水や湿気、炭酸ガス等が直接侵入し躯体・外壁の痛みや建物の寿命につながりますので、シーリング等で補修をおこない塗装をしていきます。

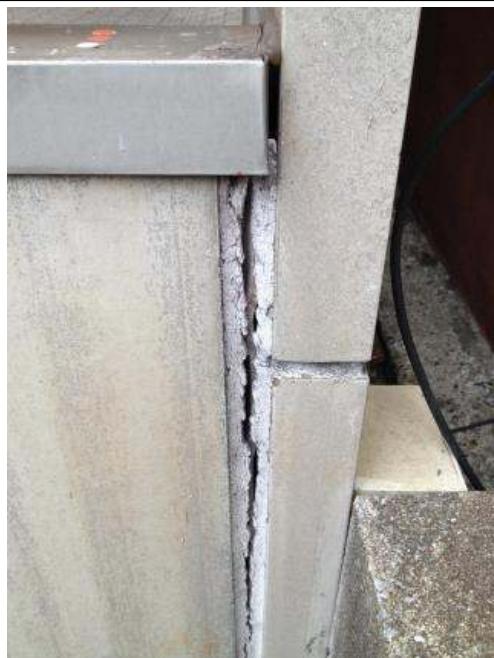
シーリング 劣化部

同上

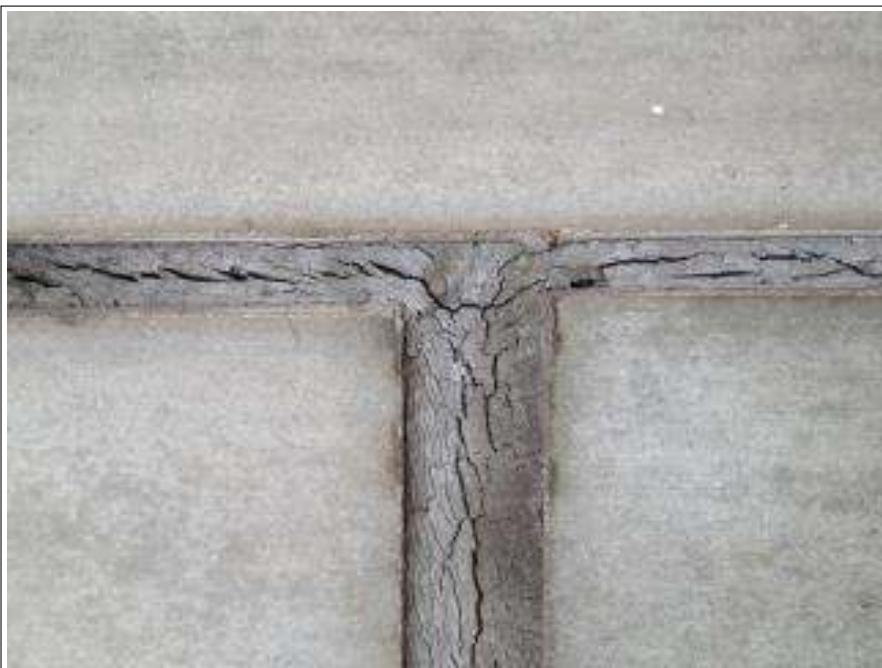
シーリング 劣化部

同上

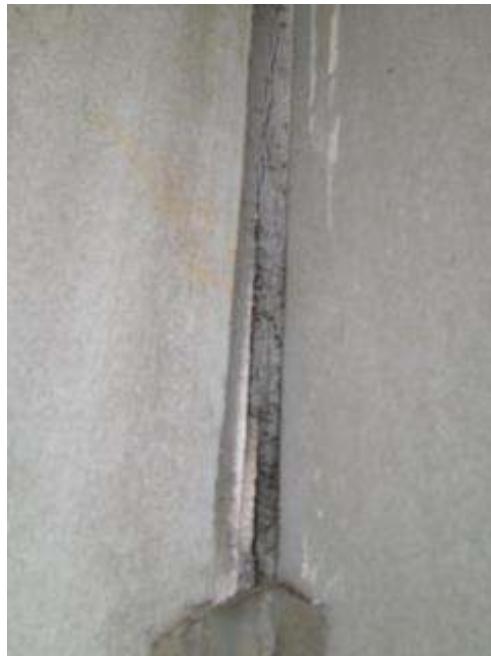
シーリング 劣化部

同上

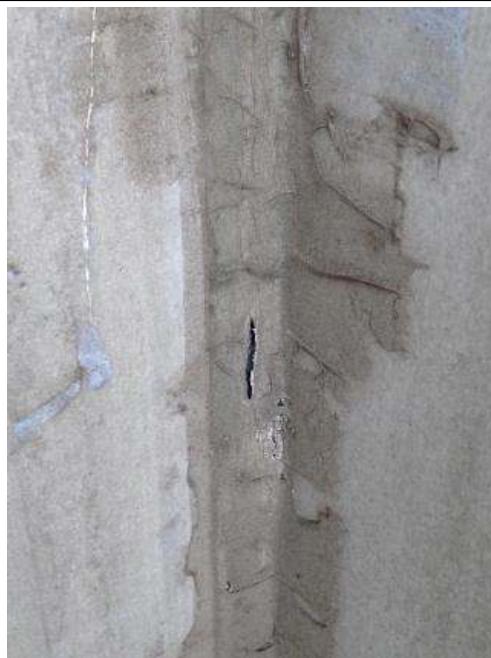
シーリング 劣化部

同上

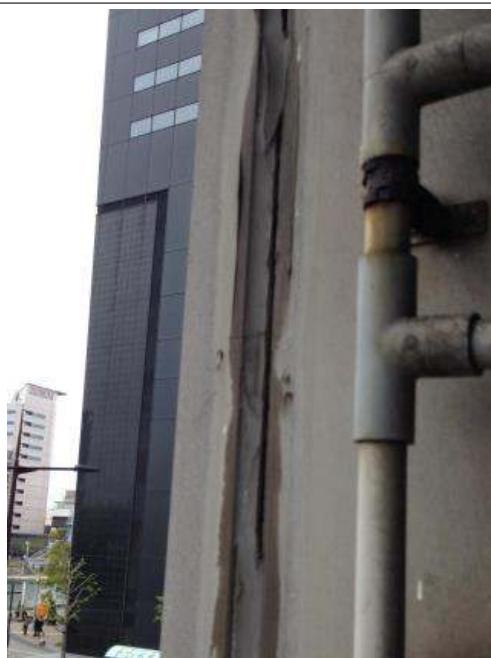
シーリング 劣化部

前回のシーリング補修の施工に粗があります。

この部分はシーリング補修をしなおします。

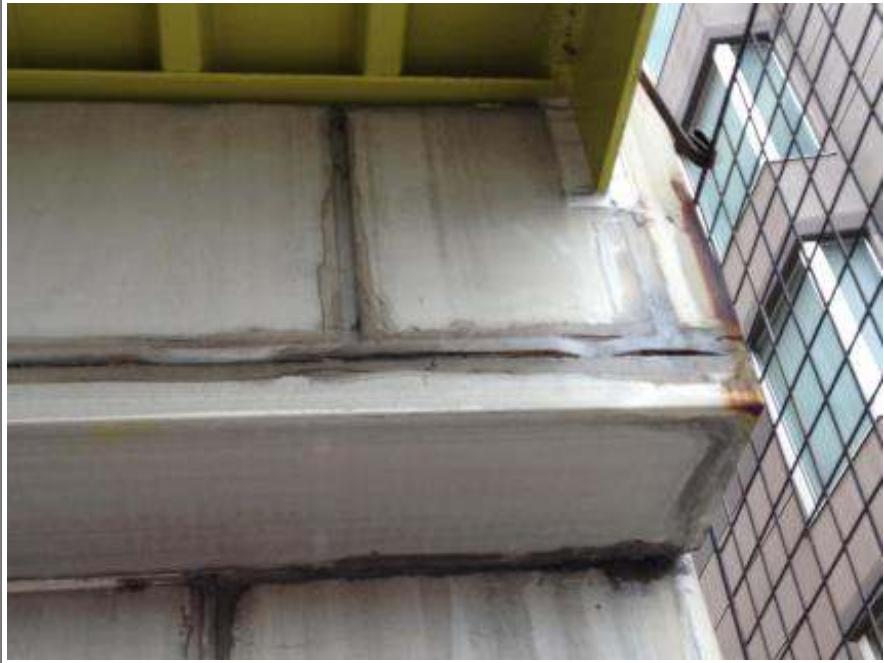
シーリング 劣化部

同上

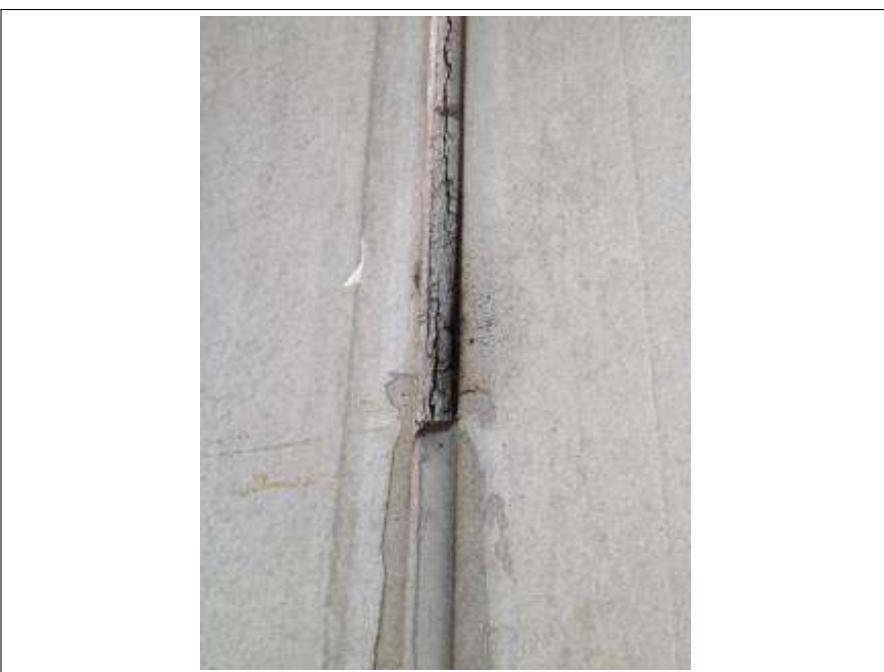
シーリング 劣化部

部分的に補修しているところがあります。

補修をしていないところは、シーリング補修をおこない塗装をしていきます。

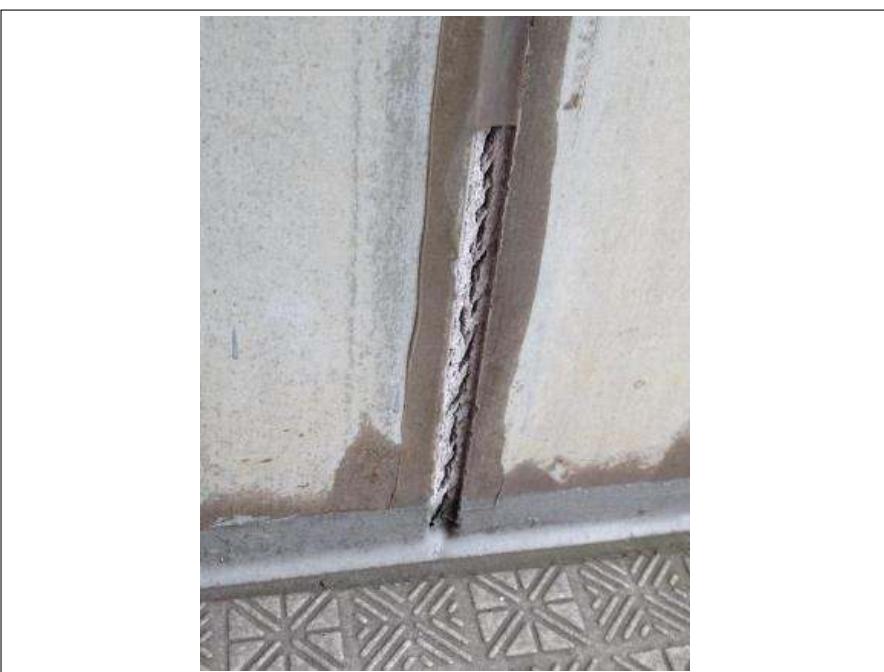
シーリング 劣化部

同上

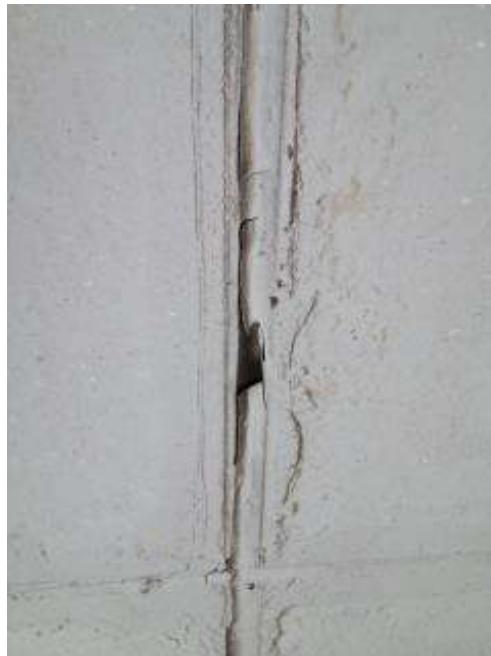
旧塗膜 剥離部

旧塗膜が剥離を起こしています。

前回のシーリングが塗料が密着しない変性でない場合に起こります。

またこのまま塗装をしても旧塗膜から剥離を起こしますので、ケレン作業や下地処理をおこない塗装をしていきます。

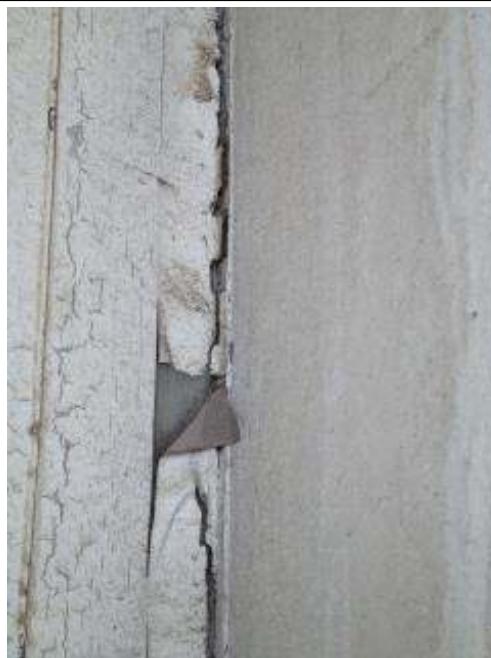
旧塗膜 剥離部

同上
