## 工事写真報告書

工事名 イーハ・トーブ S・K 様

工事箇所 屋根・外壁・その他塗装工事一式

工事住所 北九州市小倉北区宇佐町

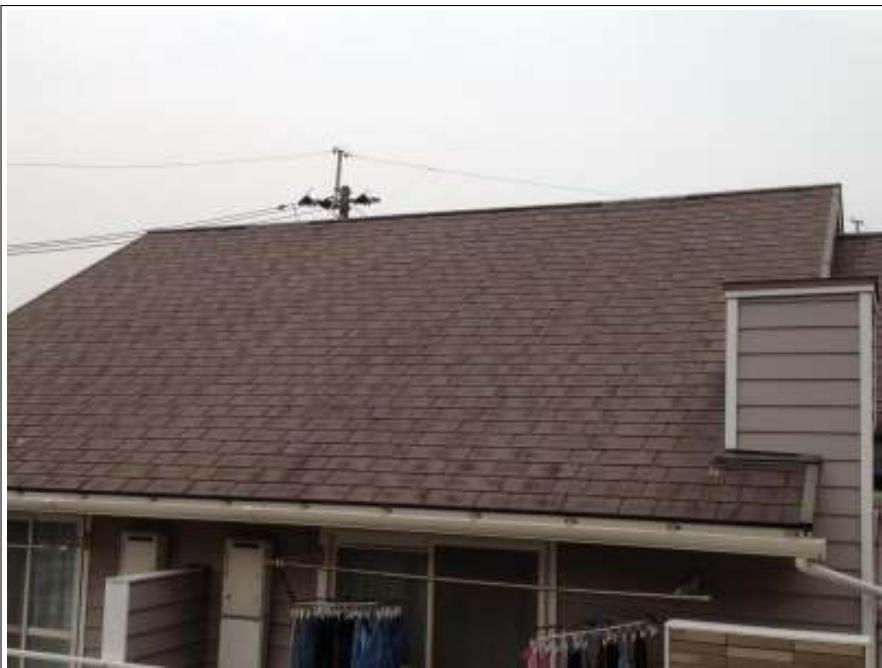
## 屋根

この素材はセメント: アスベスト(又はパルプ 繊維)が85:15で作られています。

表面の塗装が新築当時はアクリル塗装を焼き付けており、7年ぐらい経過すると表面の防水効果が低下し、だんだん反りや割れが生じてきます。

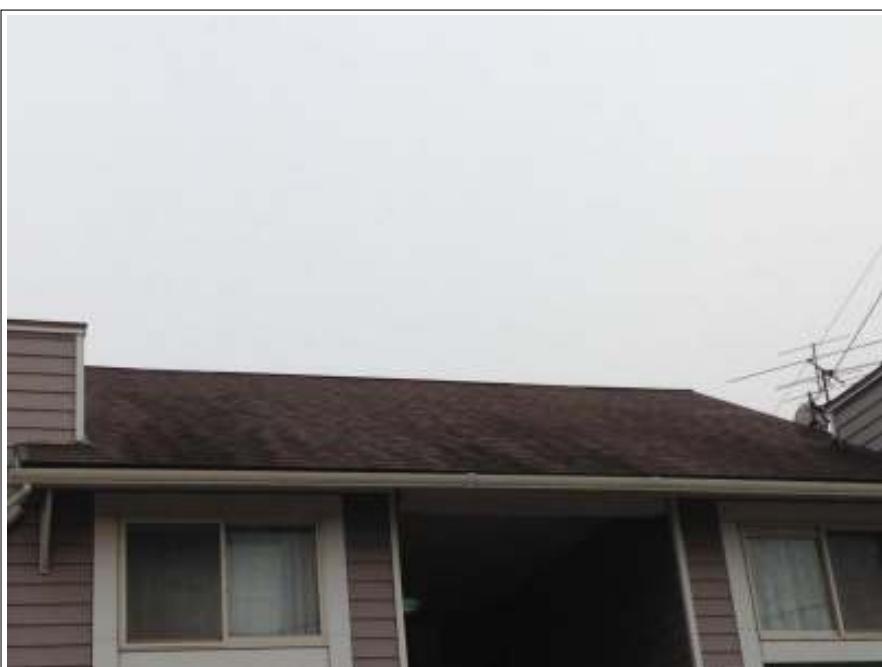
## 屋根

劣化し割れや反りがひどくなり葺き替えとなると、アスベストが入っている場合は特に処分費がかかりますので、早めの塗装と維持をお勧めします。

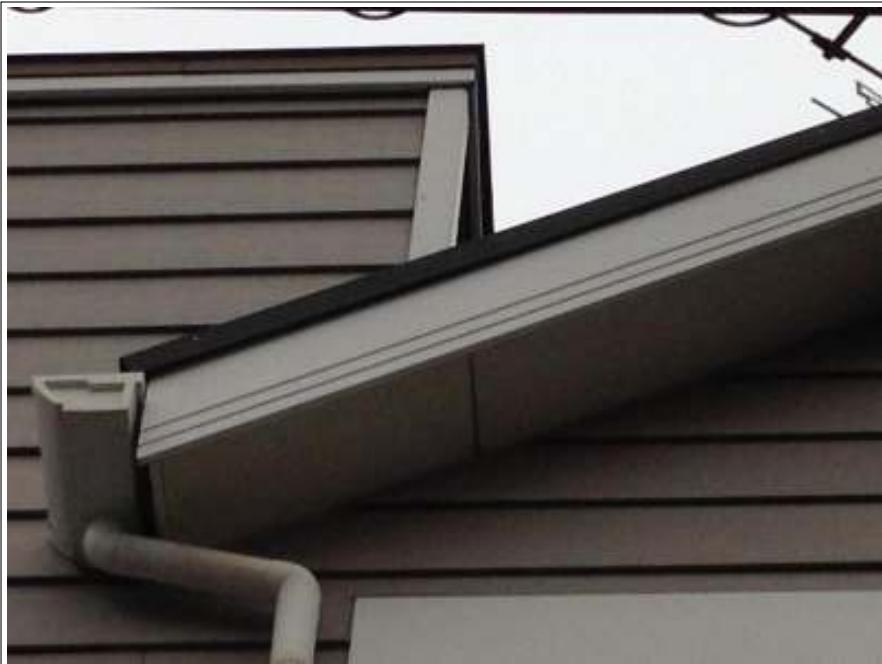
### 破風板

経年劣化しています。

劣化すると腐食、お住まいの痛みにつながりますので、下塗り・上塗りをおこないます。

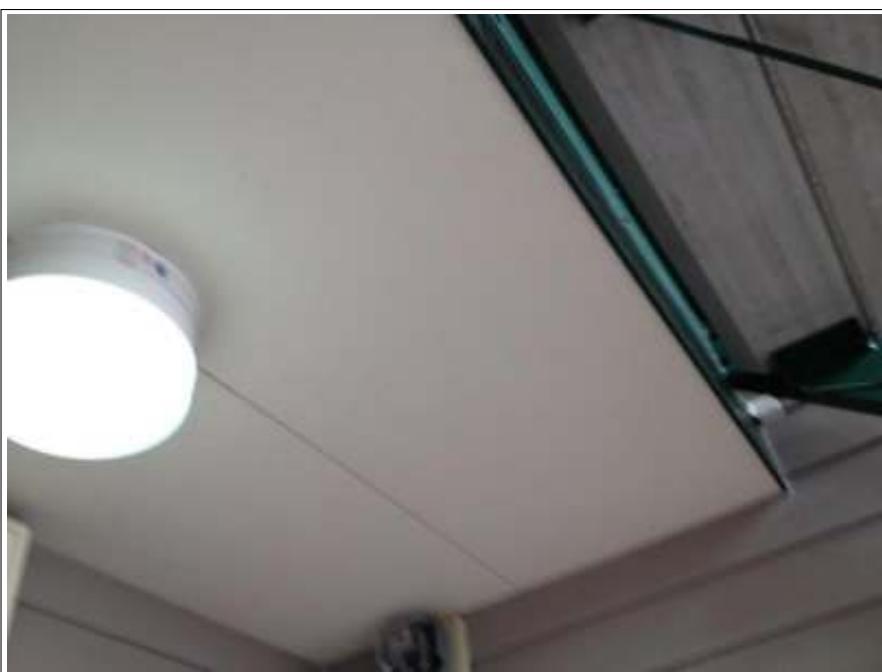
### 軒天

経年劣化しております。

この部分は通気性の良い軒天専用の塗装をしていきます。

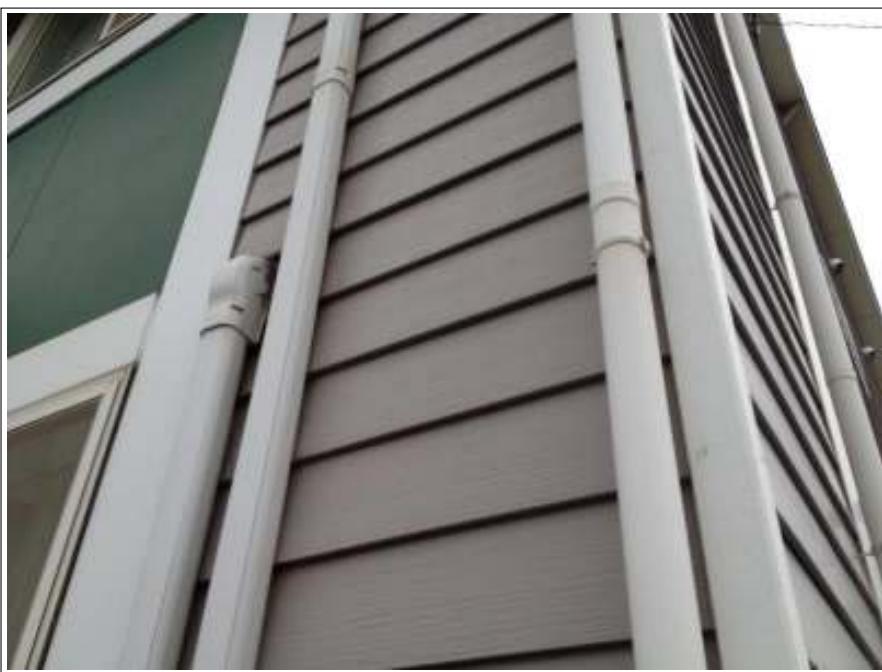
### 樋・ダクトカバー

こちらは塩ビ素材になります。

劣化すると割れが生じたりすることがありますので、塩ビ専用の下塗りをおこない塗装をしていきます。

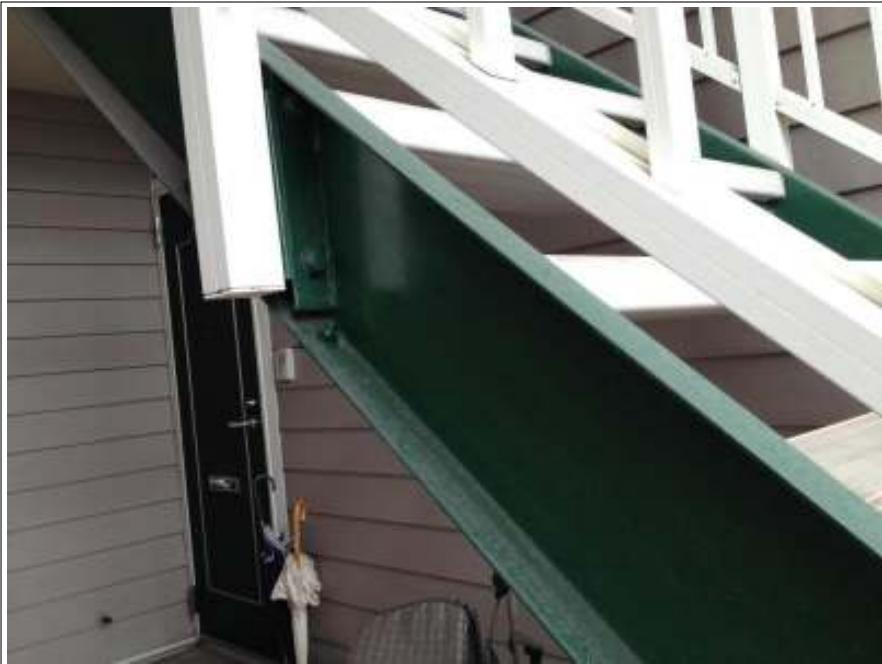
## 鉄部

この部分は鉄、スチール素材になります。劣化するとサビが発生してきますので塗装が必要です。

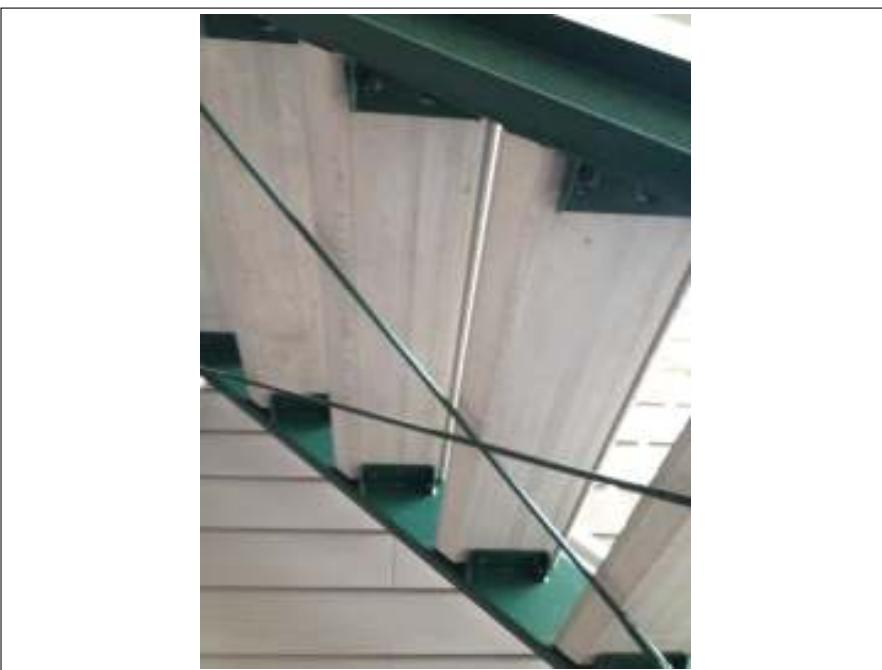
## 鉄部

### 同上

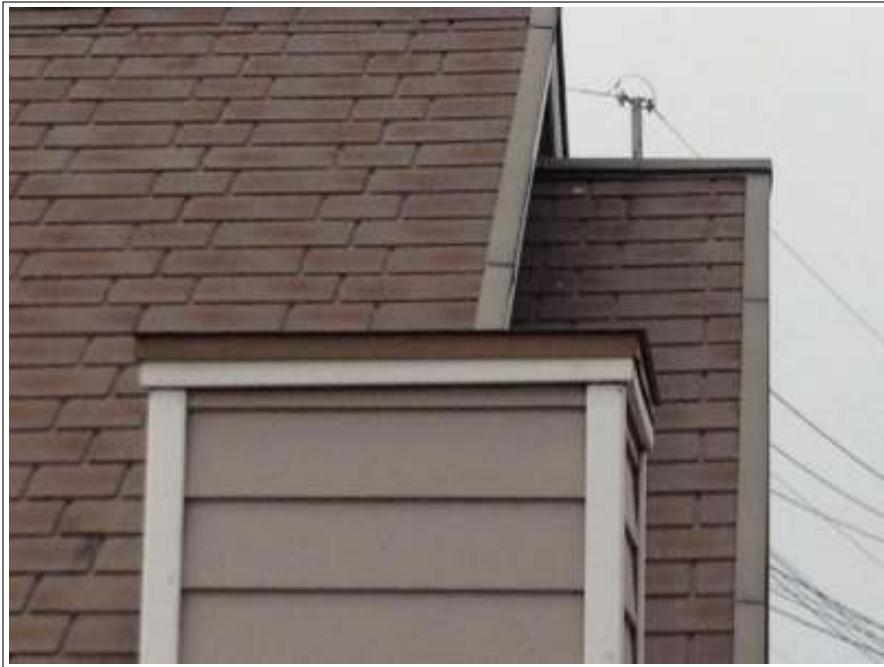
鉄部

同上

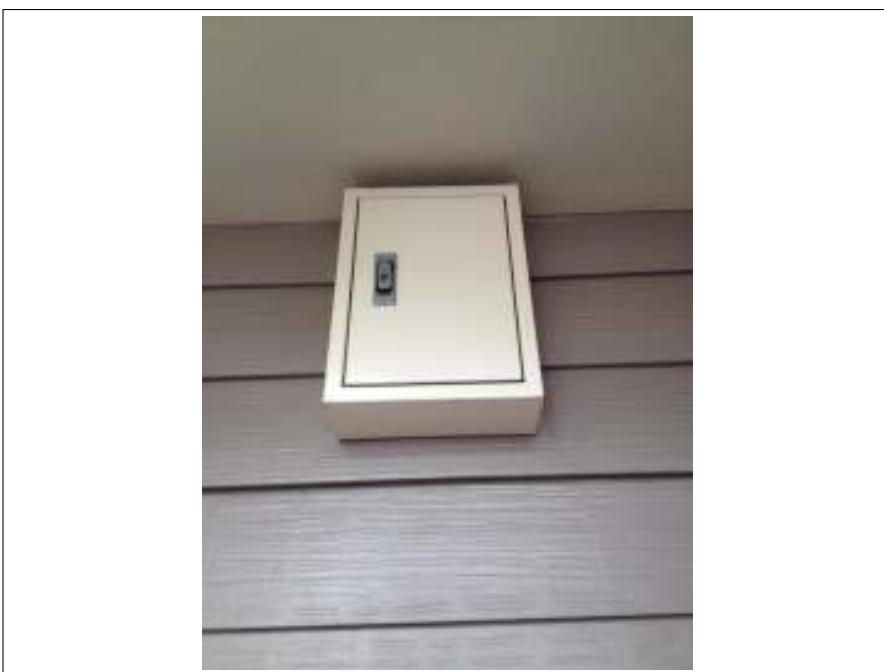
鉄部

同上

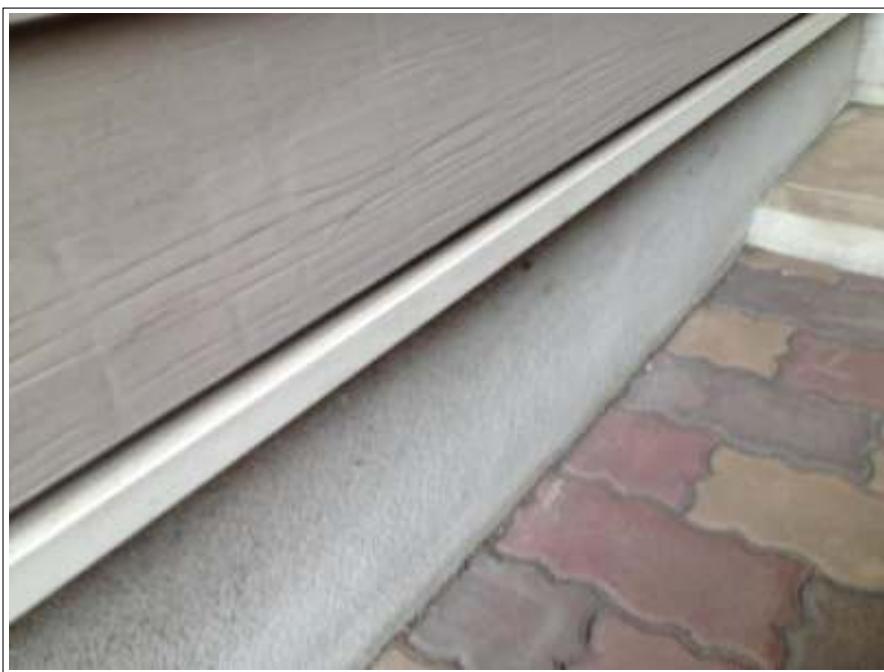
土台水切り

同上

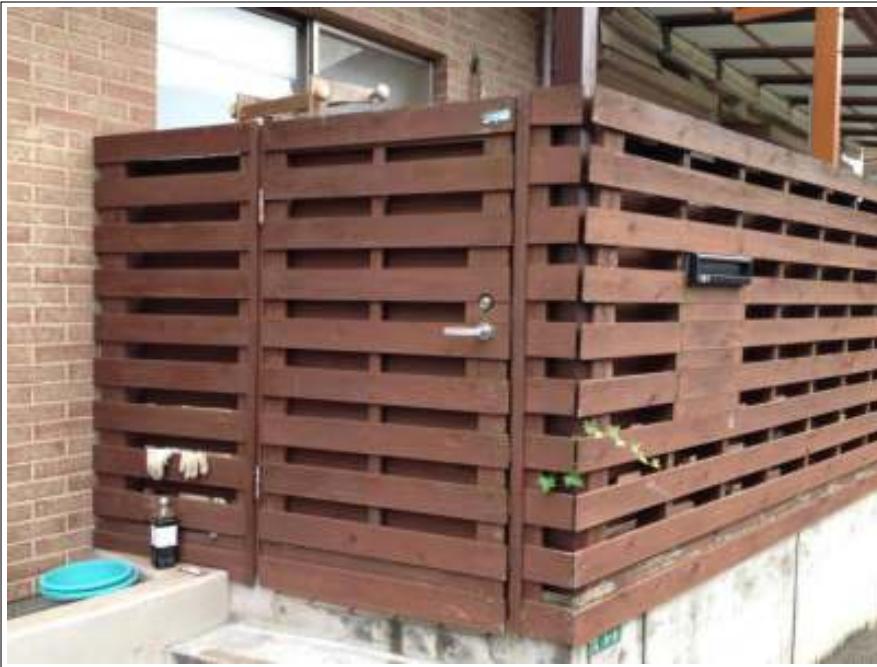
## 木部

経年劣化しています。劣化が進むと腐食や害虫の被害に繋がってきますので、この部分は防腐剤の入った、木目を活かす塗装をしていきます。

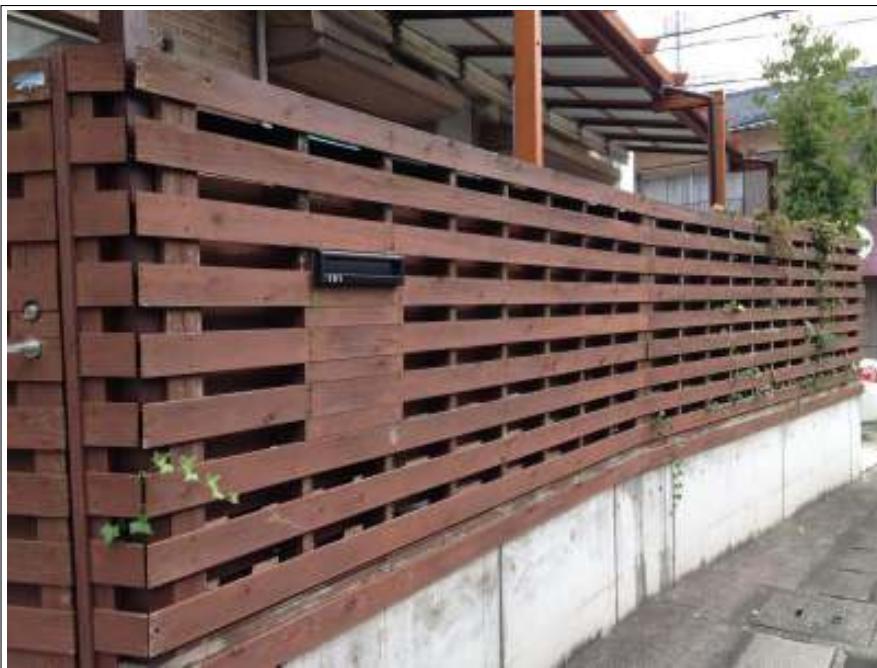
## 木部

同上

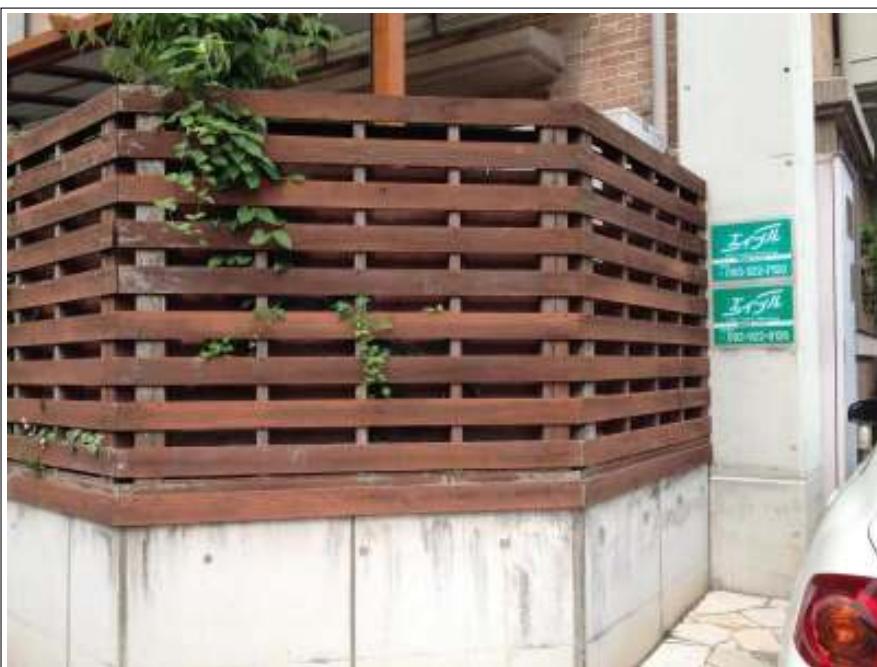
## 木部

同上

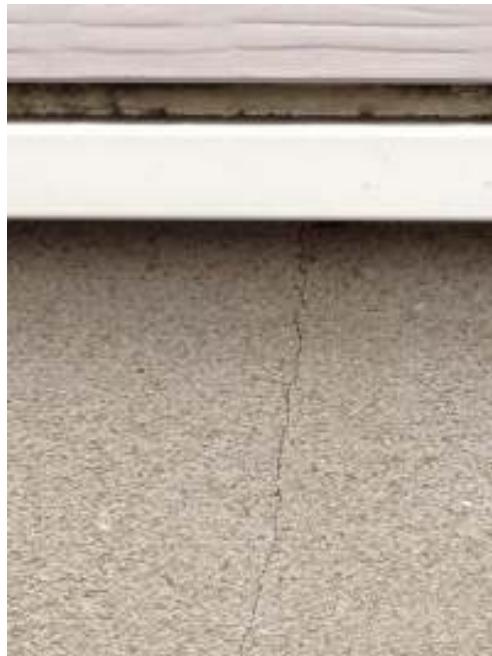
### 基礎 クラック部

アルカリ性のコンクリートは空気中の二酸化炭素や酸性雨と結合することによって徐々に中性化されます。中性化されたコンクリートは表面にヒビが入るだけでなく、内部の鉄筋の腐食や膨張につながり構造物の性能低下につながりますので、シーリング等で補修をおこないます。

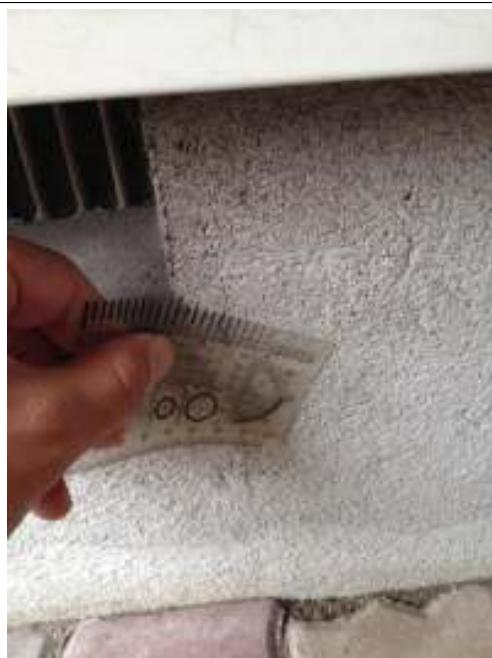
### 基礎 クラック部

0.3mm以上のクラックは補修材での施工が必要です。

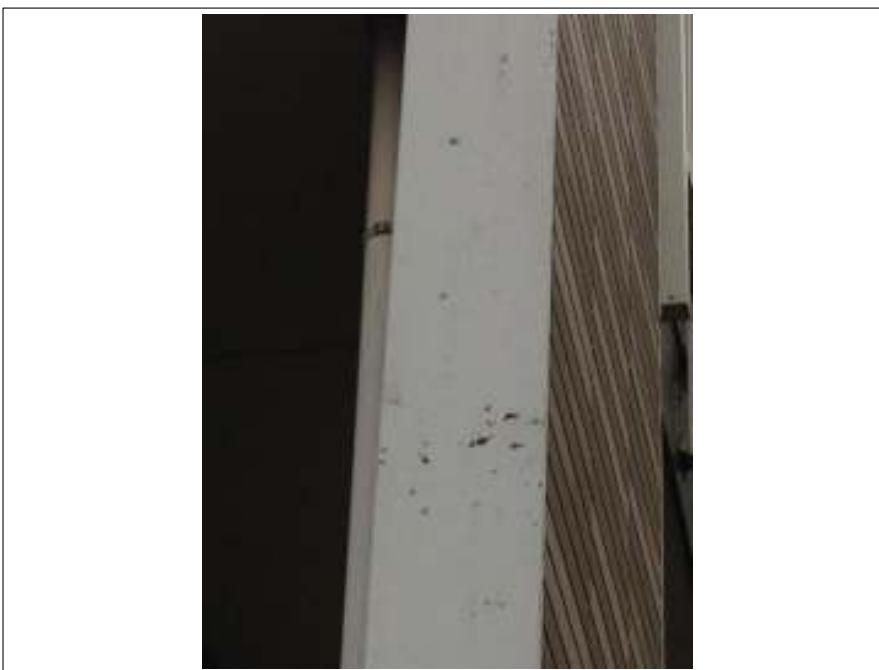
外壁アクセント

旧塗膜の剥離が見られます。

このまま塗装をしても、旧塗膜から剥がれる恐れがありますので、密着の悪い旧塗膜をケレン作業等で除去し、塗装をしていきます。

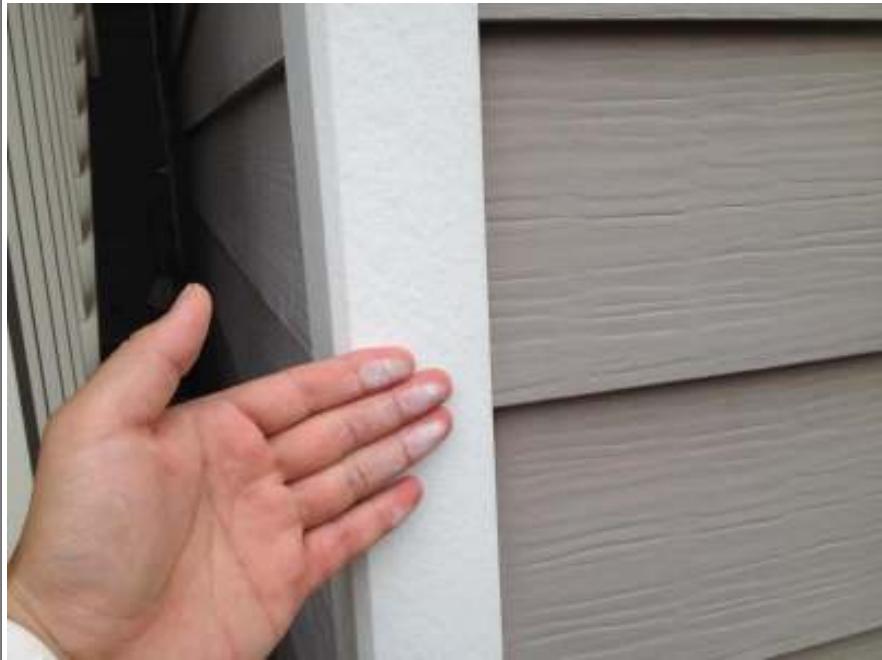
### チョーキング現象

紫外線などにより塗膜の表面が劣化し、チョークの粉状のような状態になっています。

この状態になると表面から水や湿気を吸い込んでしまい、外壁や中の躯体の痛みにつながりますので、早めの塗装をおすすめします。

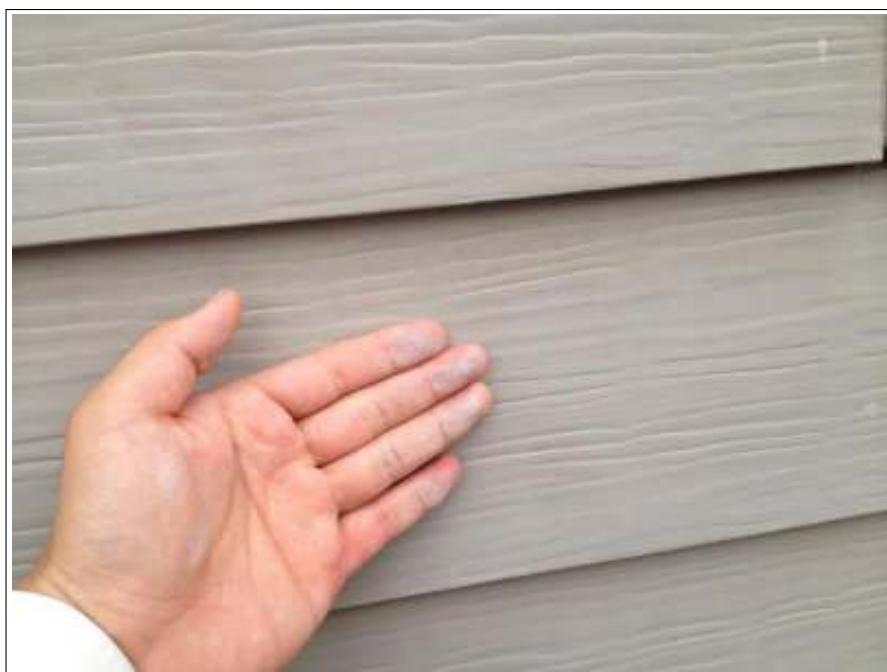
### チョーキング現象

同上

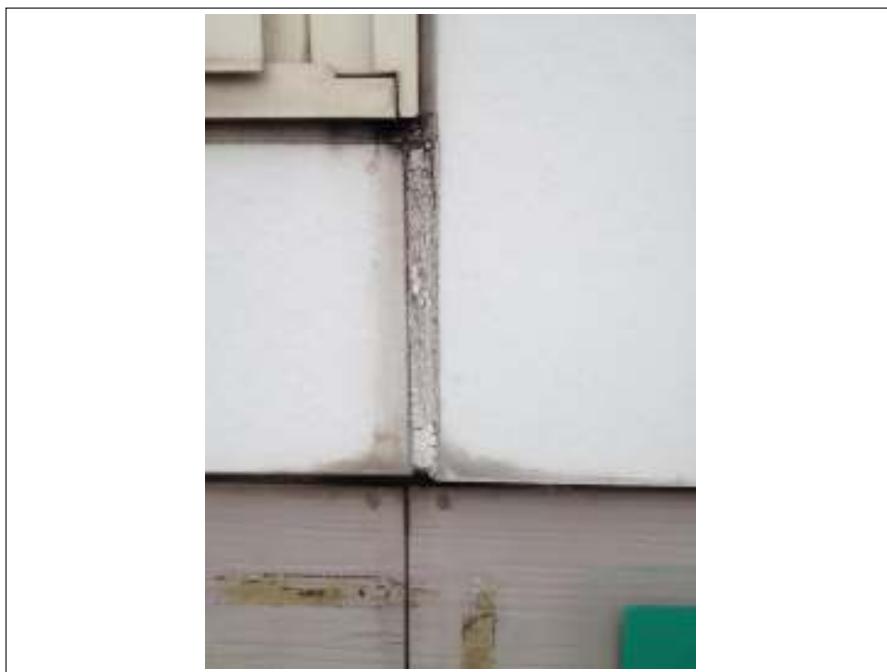
### シーリング劣化部

劣化している部分があります。この部分から雨水や湿気、炭酸ガス等が直接侵入し躯体・ボードの痛みや建物の寿命につながりますので、シーリング補修ををおこない塗装をしていきます。

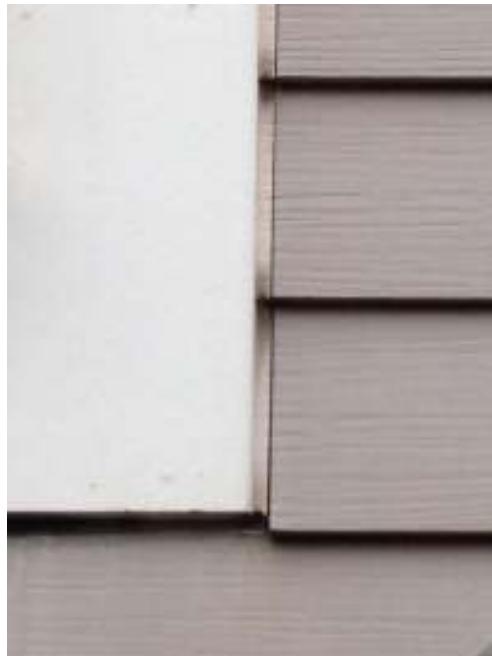
シーリング劣化部

同上

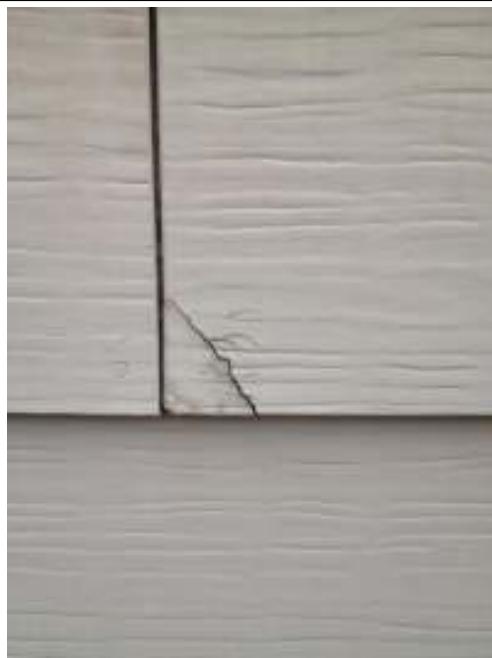
外壁 クラック部

数ヶ所見られました。

この部分から雨水や湿気、炭酸ガス等が直接侵入し躯体・ボードの痛みや建物の寿命につながりますので、シーリング等で補修をおこない塗装をしていきます。

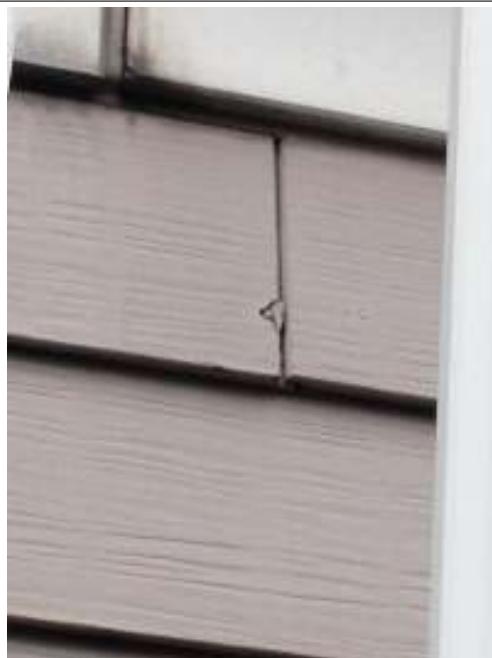
外壁 クラック部

同上

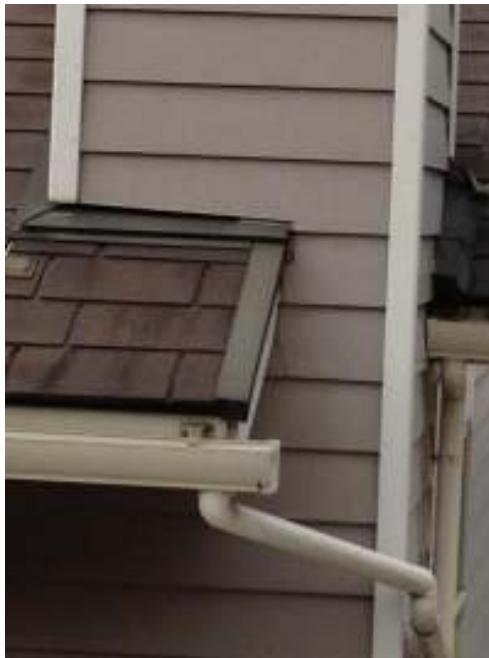
## 外壁クラック

同上

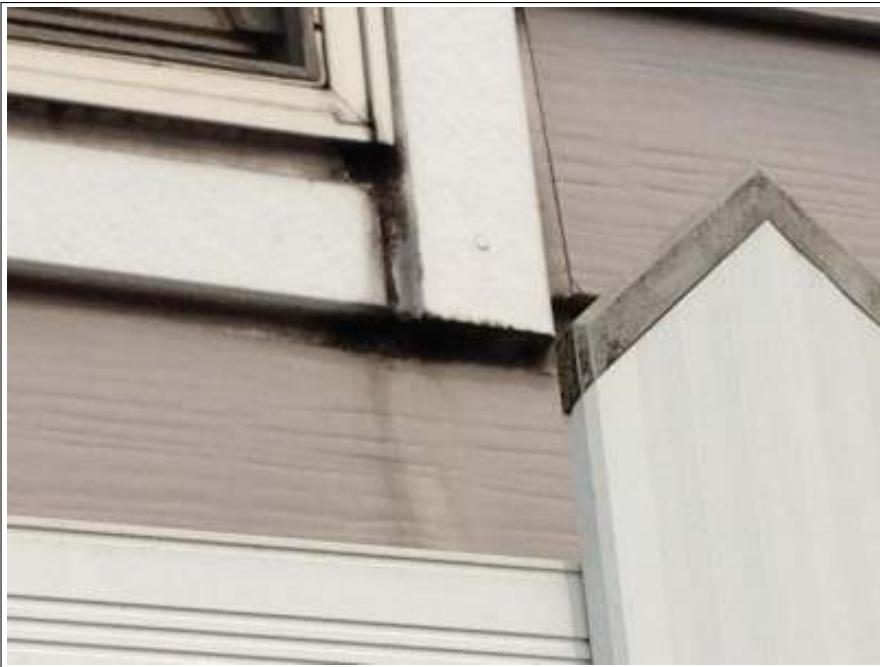
## カビ発生部

カビは洗浄してもカビ菌は残っており、カビの上にいくら良い塗装をしても、カビの根が残っている以上塗膜を突き破って表面化してきますので、カビの根を殺す防カビ下塗りをおこない、塗装をしていきます。
