工事写真報告書

工事名 シャトレ金鶴様邸

工事箇所 防水・外壁・その他 改修工事

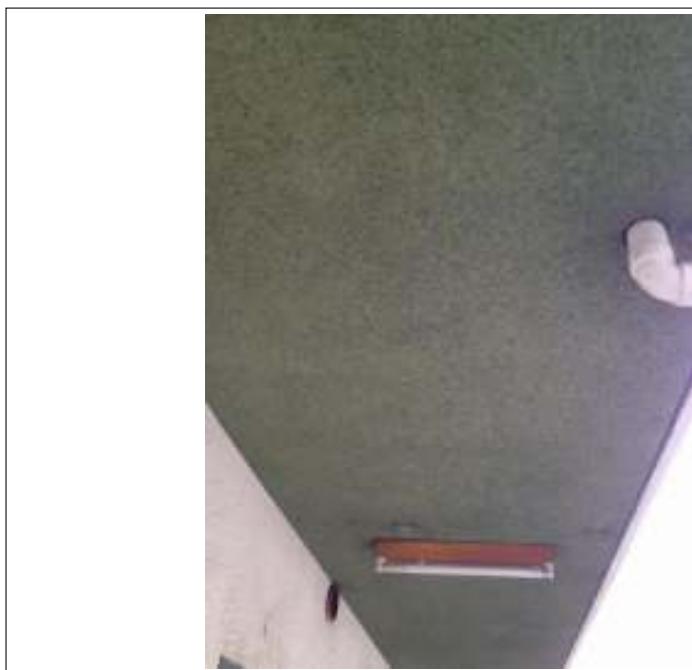
軒天

経年劣化しております。

この部分は通気性の良い軒天専用の
塗装をしていきます。

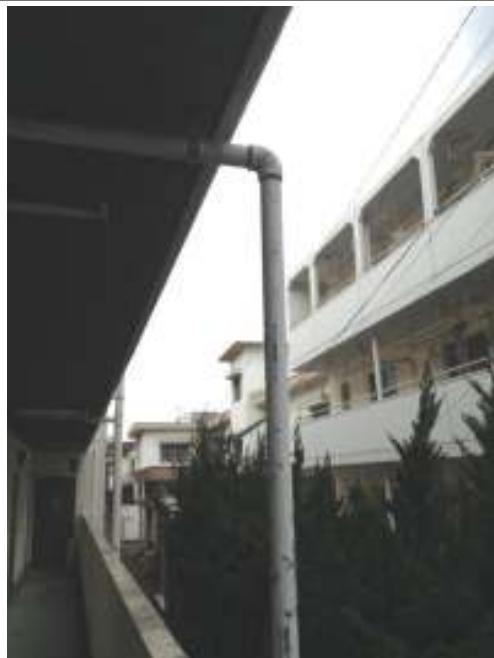
配管

こちらは塩ビ素材になります。
劣化すると割れが生じたりすること
がありますので、塩ビ専用の下塗り
をおこない塗装をしていきます。

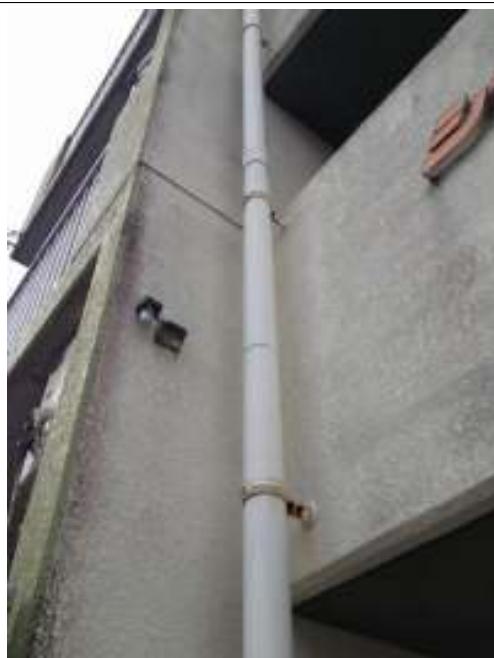
配管

同上

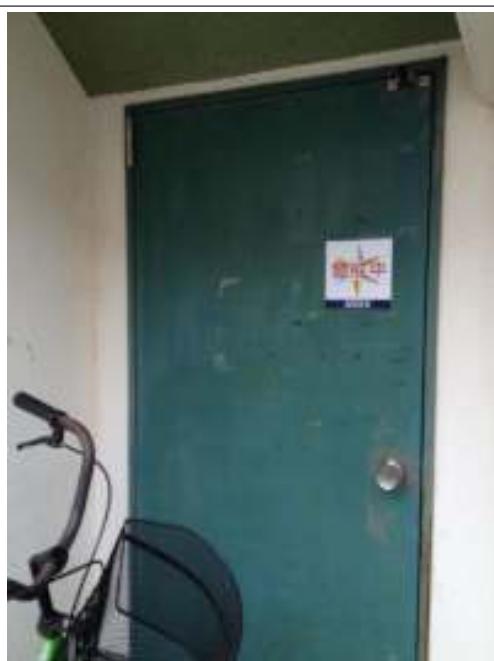
鉄扉

この部分は鉄、スチール素材になります。劣化するとサビが発生してきますので塗装が必要です。

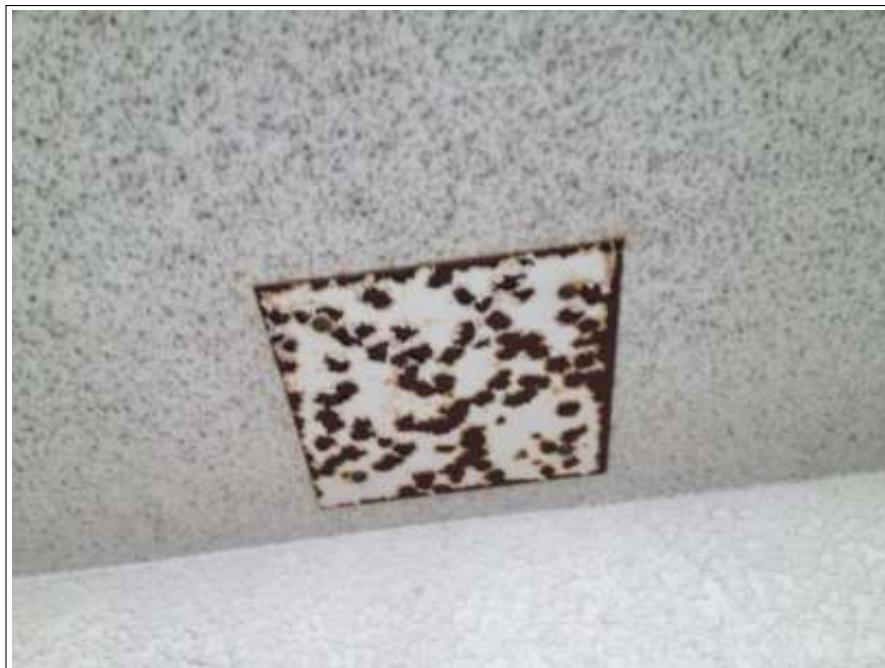
その他鉄部

旧塗膜が剥離をおこしています。

このまま塗装しても旧塗膜から剥がれる恐れがありますので、密着の悪い旧塗膜をケレン作業で除去し専用の下塗り・上塗りを行います。

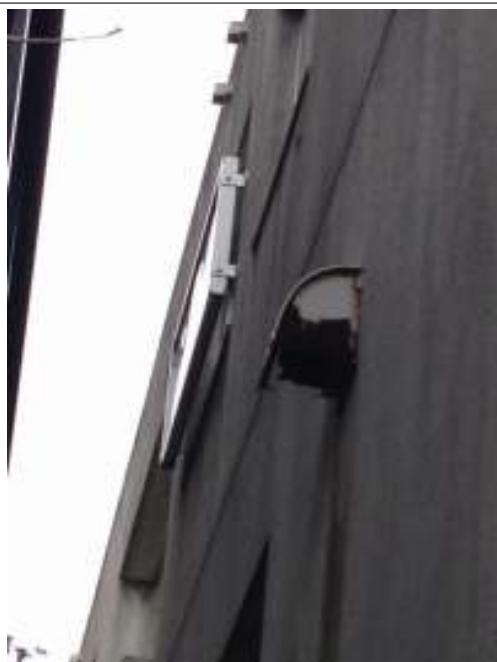
チョーキング現象

紫外線などにより塗膜の表面が劣化し、チョークの粉状のような状態になっています。

この状態になると表面から水や湿気を吸い込んでしまい、外壁や中の躯体の痛みにつながりますので、早めの塗装をお勧めします。

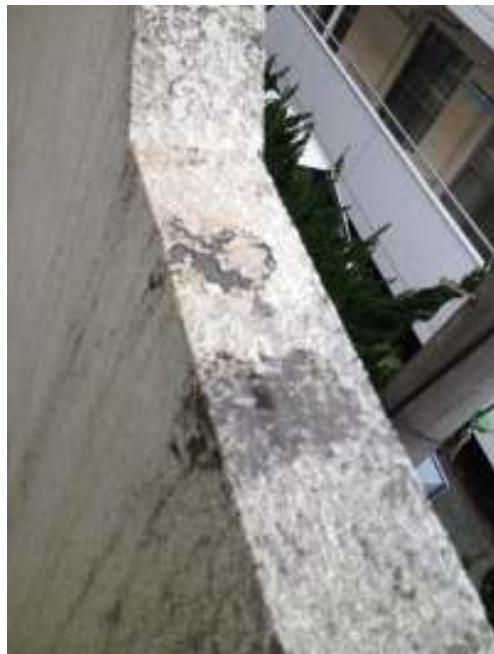
外壁クラック部

アルカリ性のコンクリートは空気中の二酸化炭素や酸性雨と結合することによって徐々に中性化されます。

中性化されたコンクリートは表面にヒビが入るだけでなく、内部の鉄筋の腐食や膨張につながり構造物の性能低下につながりますので、シーリング等で補修をおこないます。

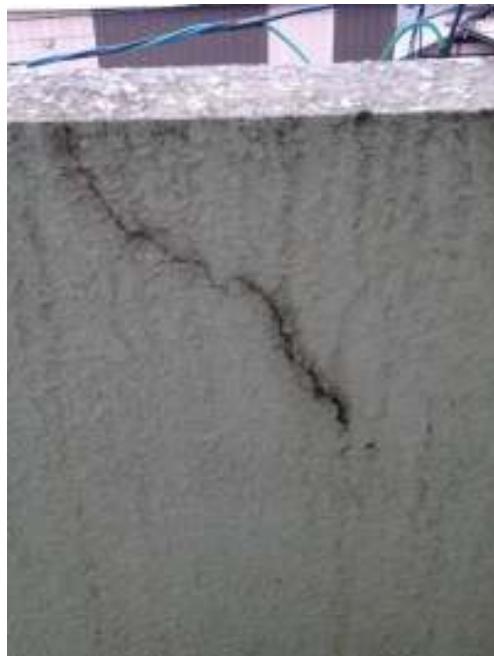
クラック部

同上

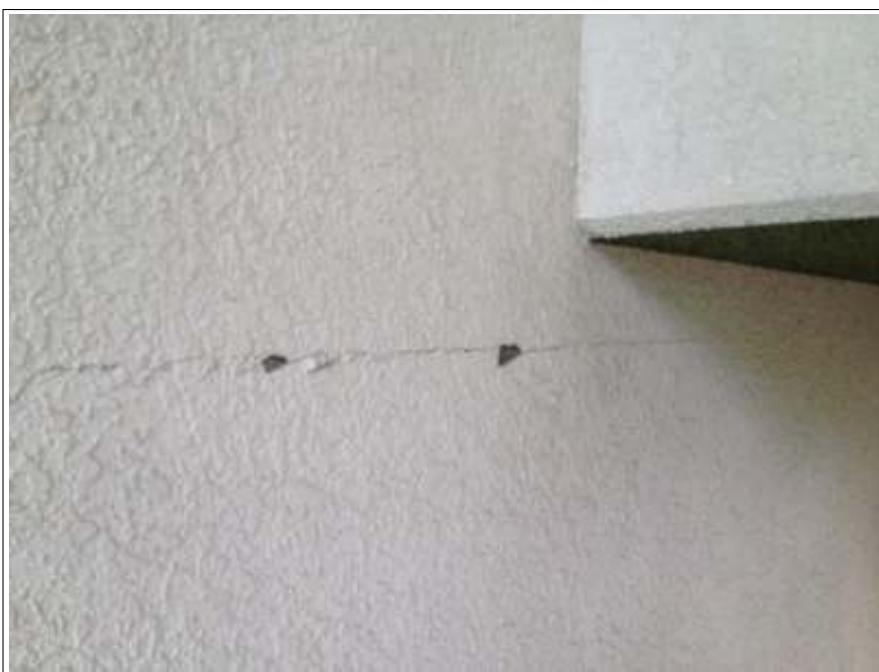
外壁クラック部

同上
