# 工事写真報告書

工 事 箇 所 屋根・外壁・その他塗装 工事

工事住所 京都郡 苅田町

工事施工者 ベストホーム株式会社

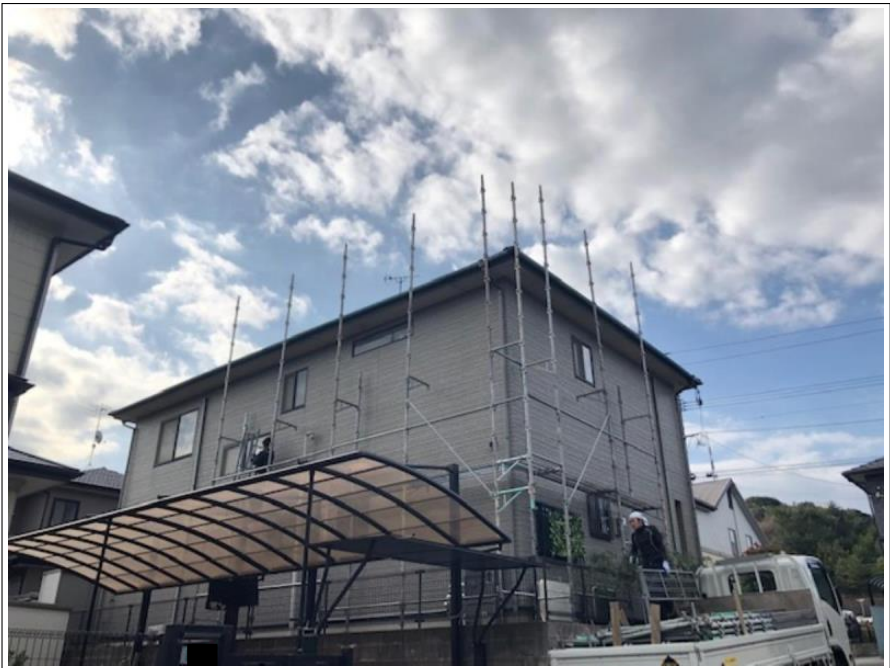
足場組立

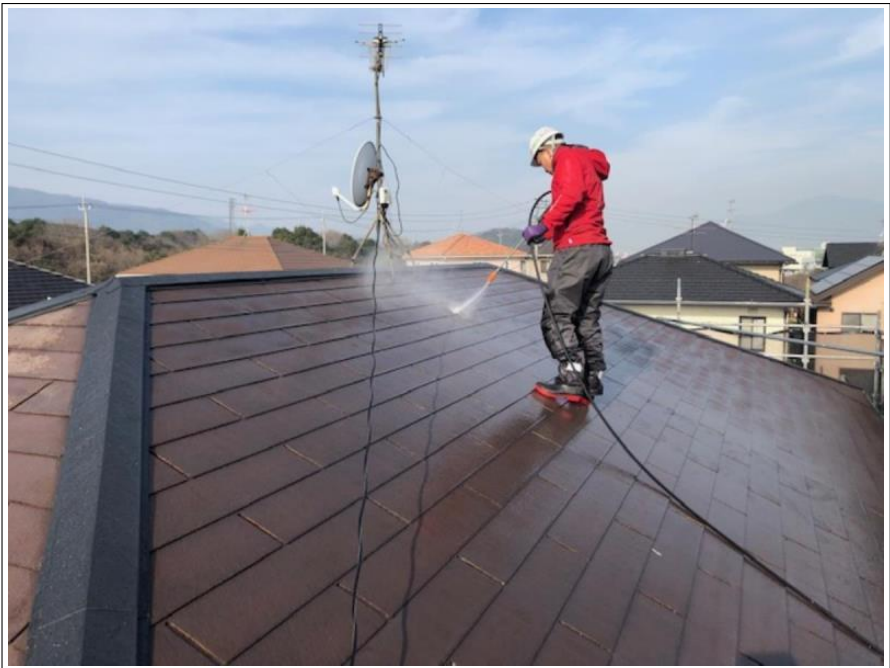
高圧洗浄

屋根

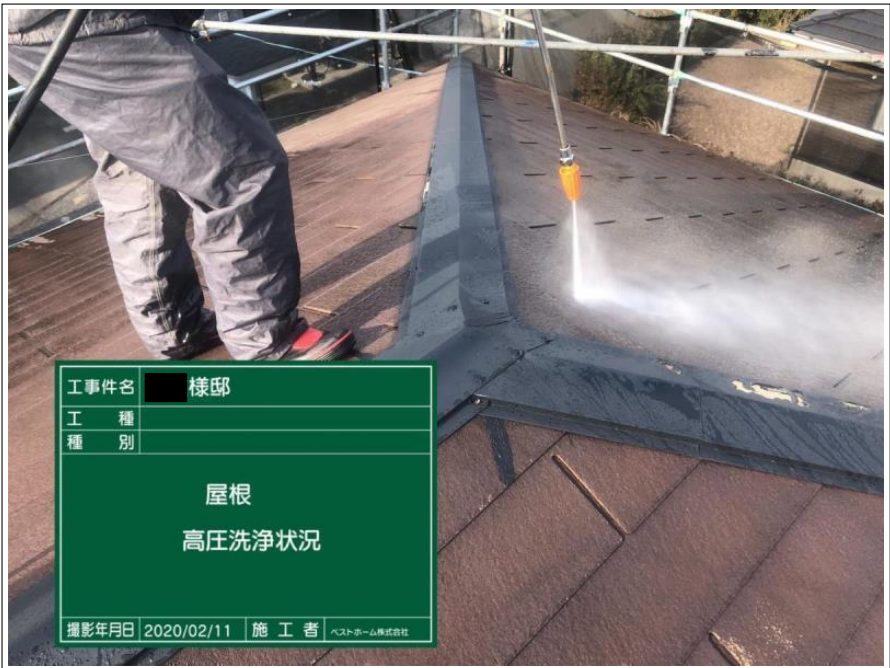
高圧洗浄

屋根

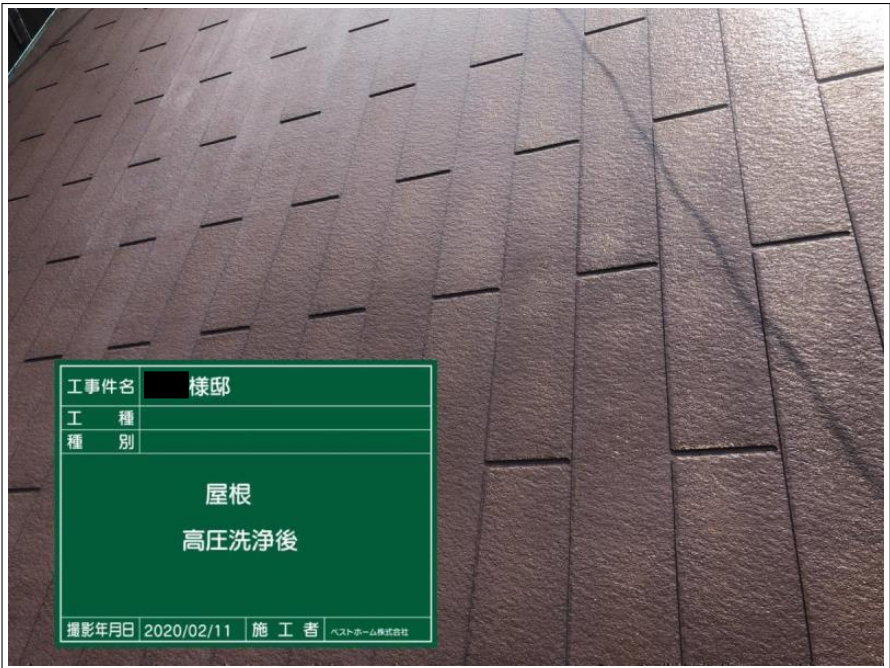
| 屋根<br>高圧洗浄後 | |

高圧洗浄

屋根 完了

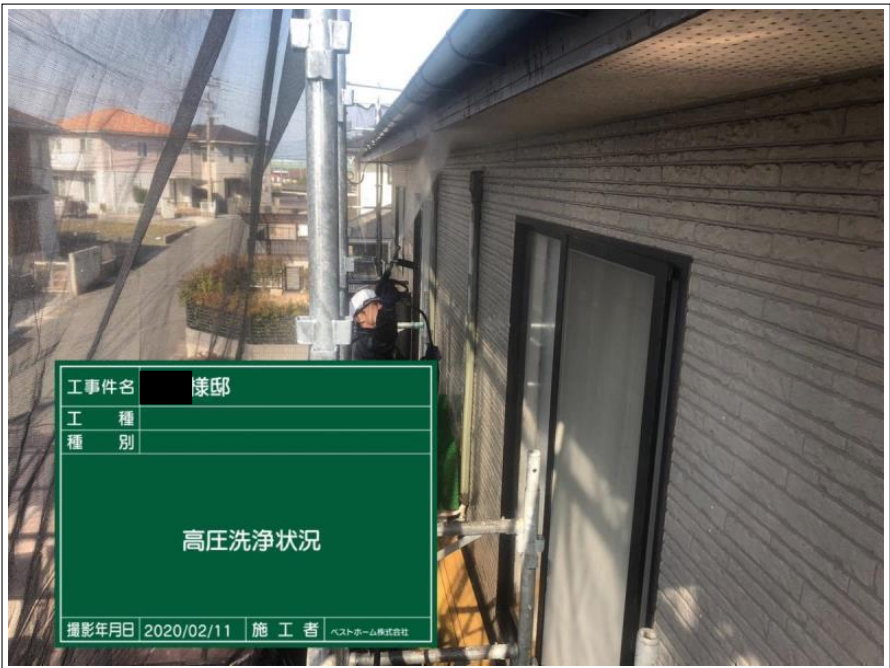
| 高圧洗浄状況 | |

高圧洗浄

軒天

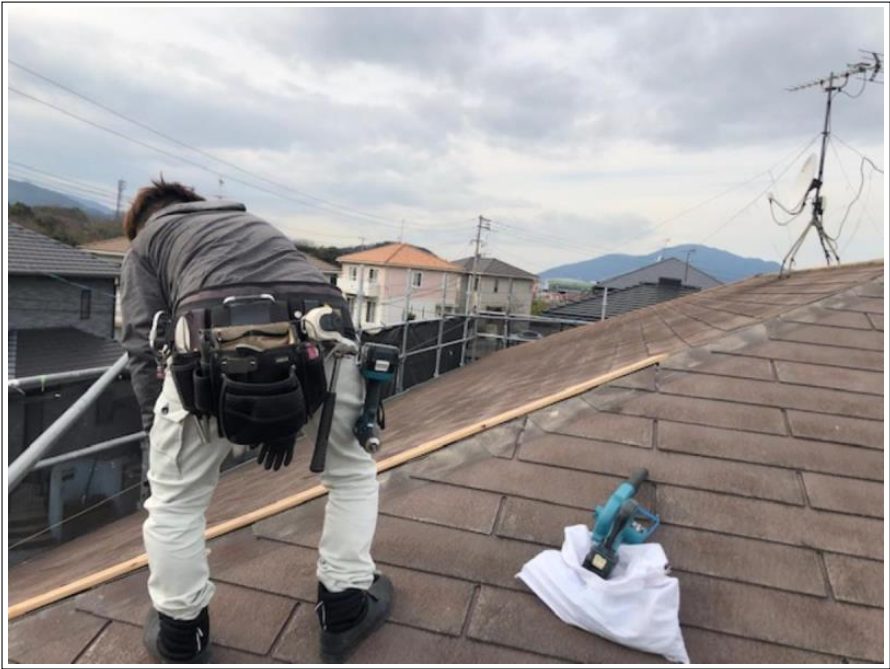
屋根

棟鉄板 改修

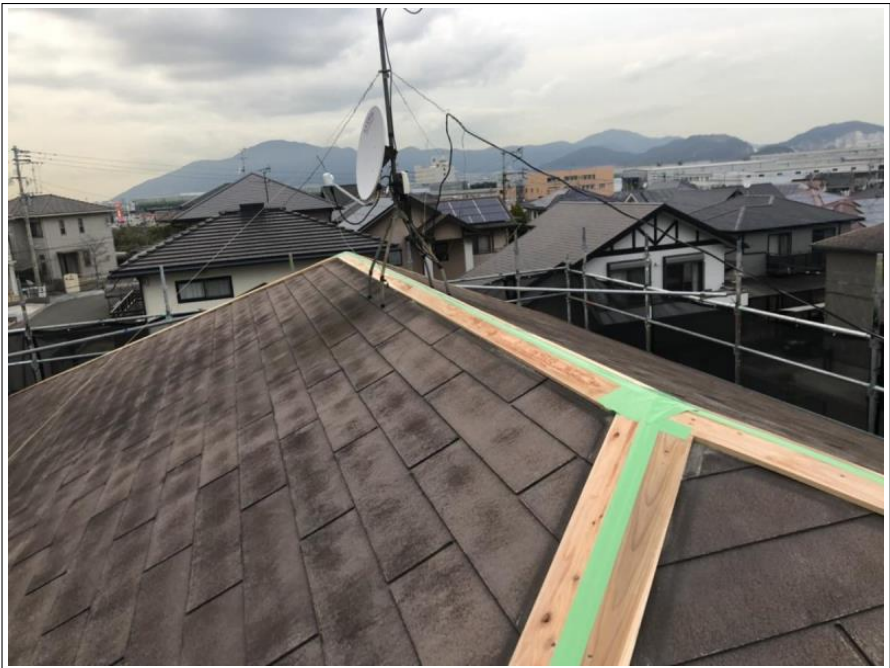
屋根

棟鉄板 改修

施工中

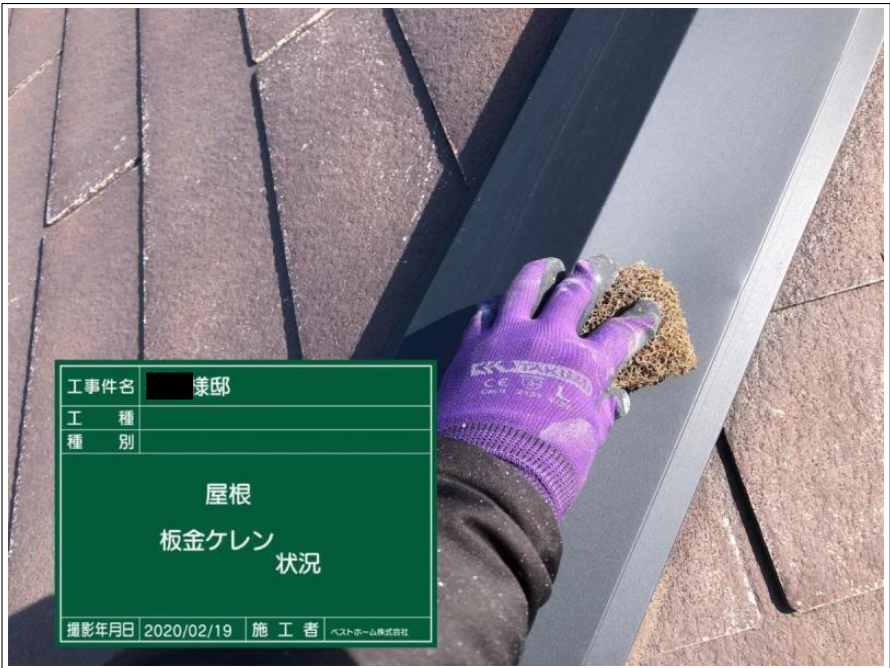
屋根

下地処理

板金部 ケレン中

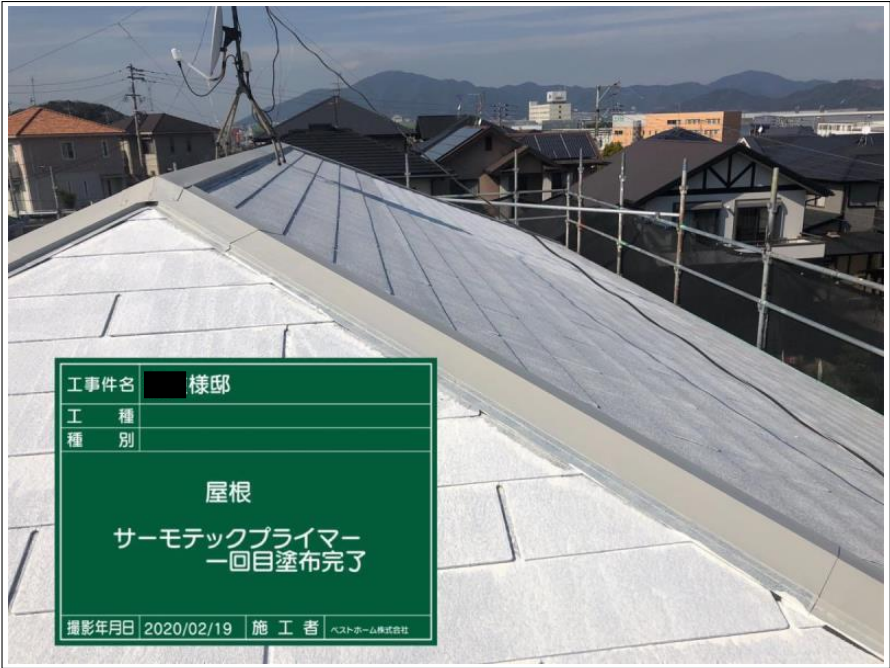
| サーモテックプライマー<br>一回目塗布完了 | |

屋根

下塗り 1 回目

完了

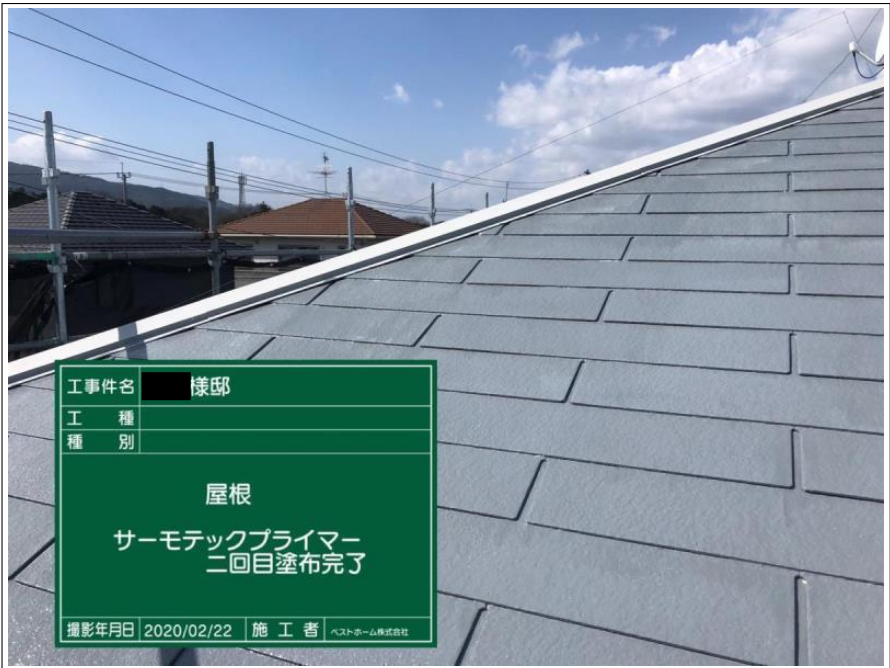
| サーモテックプライマー<br>二回目塗布完了 | |

屋根

下塗り 2 回目

完了

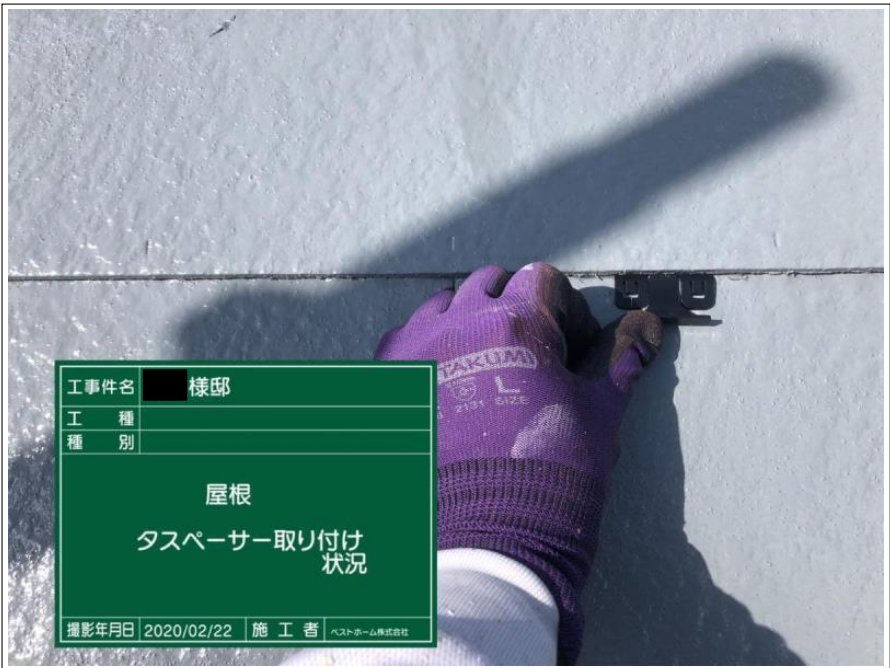
| タスペーサー取り付け<br>状況 | |

屋根

タスペーサー設置

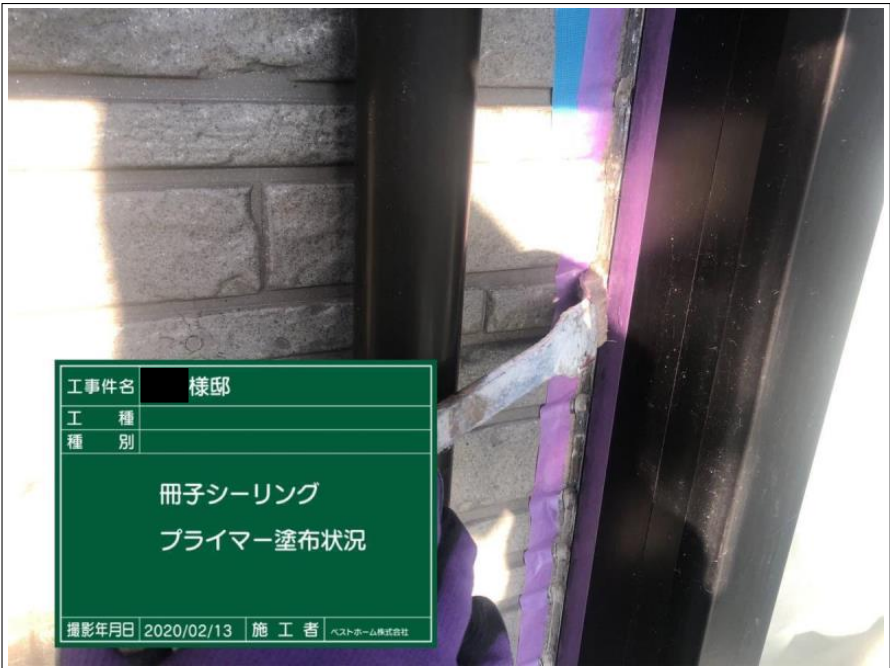
| 冊子シーリング<br>プライマー塗布状況 | |

シーリング打ち増し

プライマー塗布

施工中

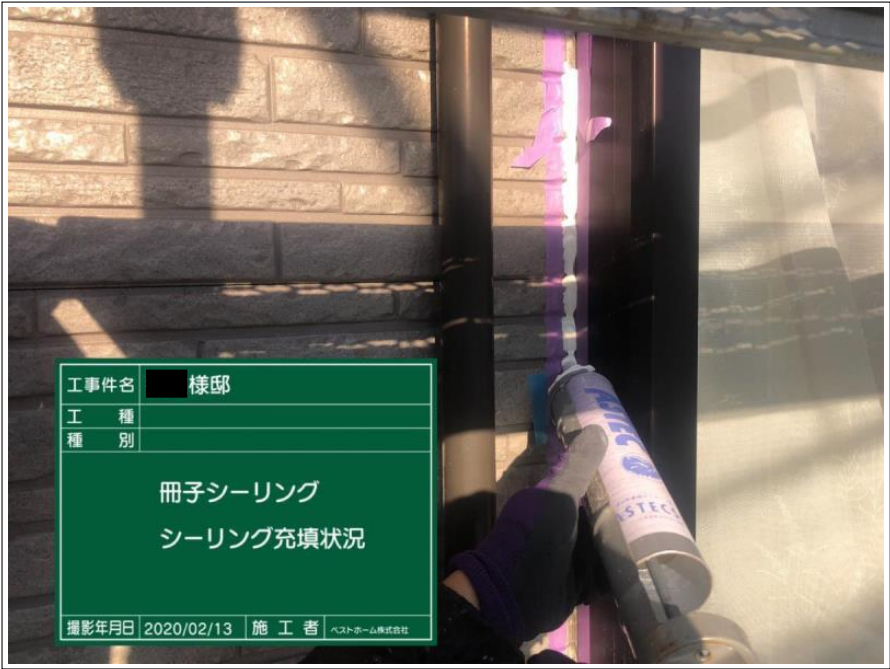
| 冊子シーリング<br>シーリング充填状況 | |

シーリング打ち増し

シーリング打ち

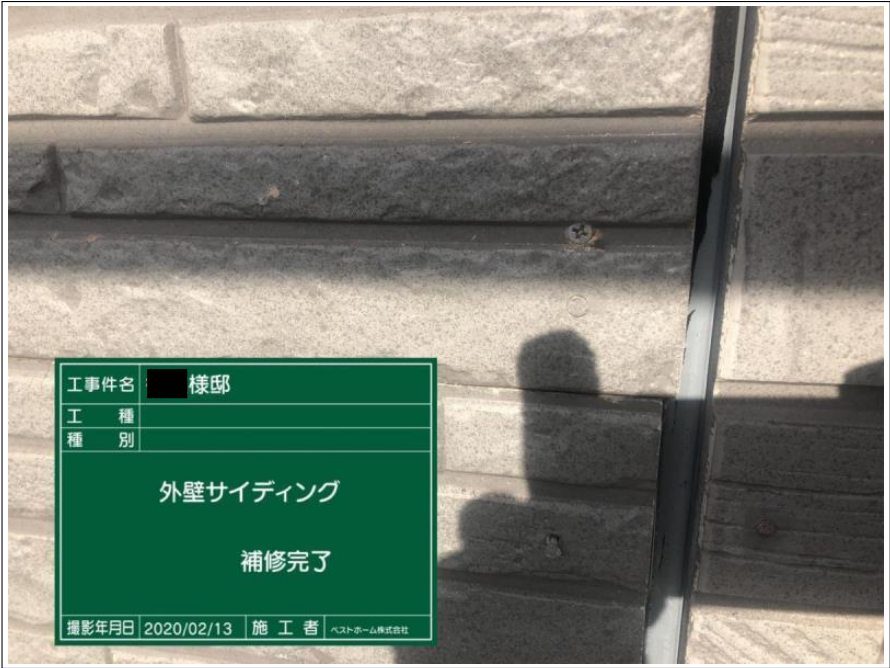
外壁

補修

完了
