工事写真報告書

工事名 ○様邸

工事箇所 屋根・外壁・その他塗装工事一式

工事施工者 ベストホーム株式会社

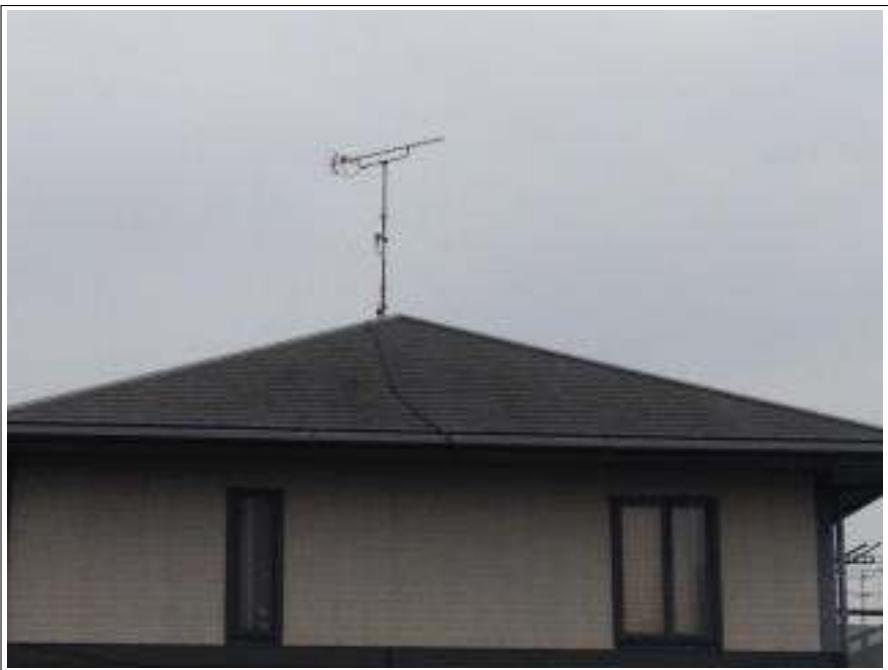
屋根 カラーベスト

この素材はセメント:アスベストが
85:15で作られています。
劣化し割れや反りがひどくなり葺き
替えとなると、アスベストが入って
いるので処分費がかなりかかります
ので、早めの塗装と維持をお勧めを
します。

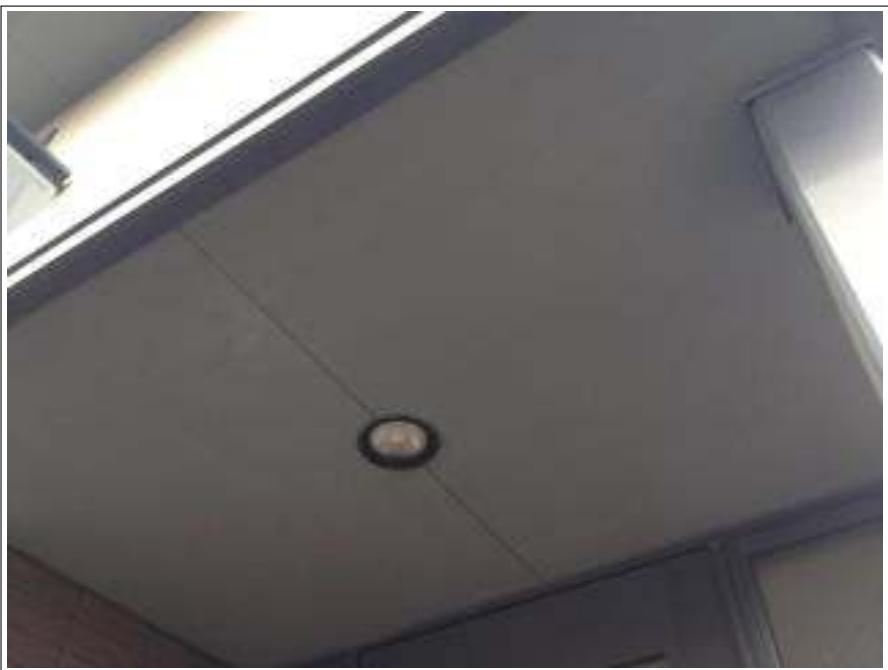
軒天

経年劣化しております。
この部分は通気性の良い軒天専用の
塗装をしていきます。

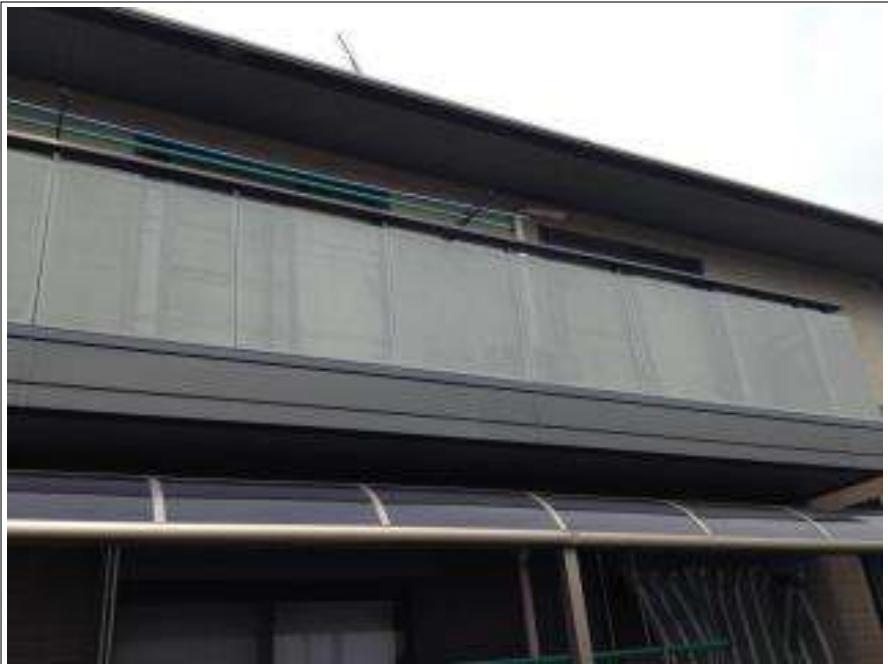
ベランダ

この部分は鉄、スチール素材になります。劣化するとサビが発生してきますので塗装が必要です。

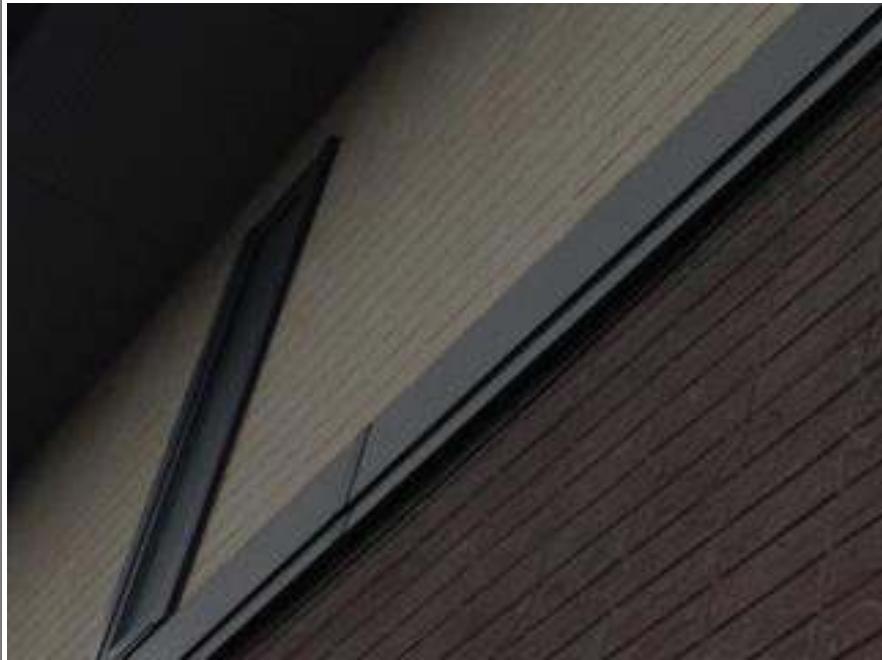
胴差し

この部分も鉄、スチール素材になります。劣化するとサビが発生してきますので塗装が必要です。

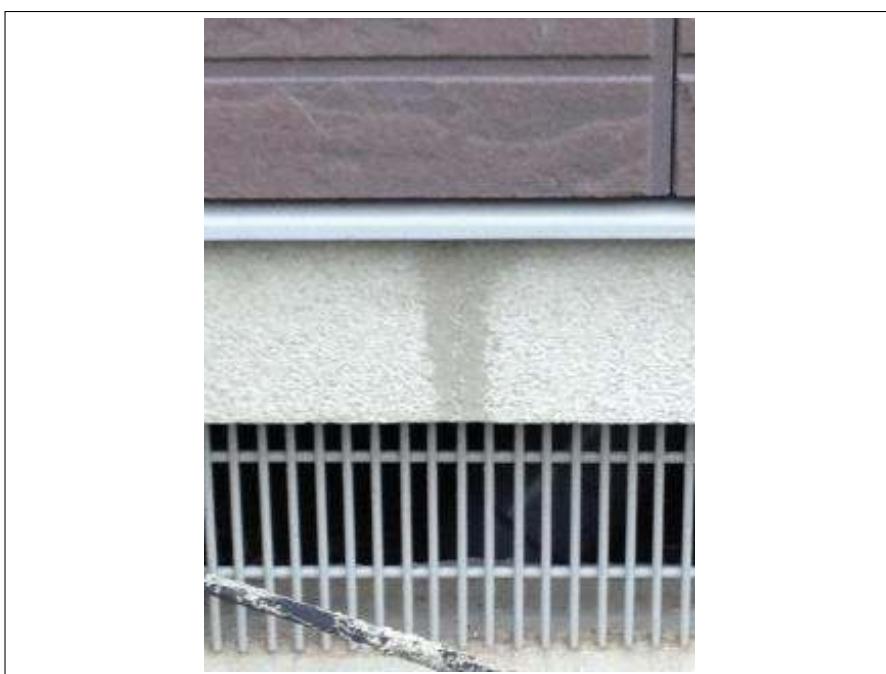
基礎クラック

アルカリ性のコンクリートは空気中の二酸化炭素や酸性雨と結合することによって徐々に中性化されます。

中性化されたコンクリートは表面にヒビに入るだけでなく、内部の鉄筋の腐食や膨張につながり構造物の性能低下につながりますので、シーリング等で補修をおこないます。

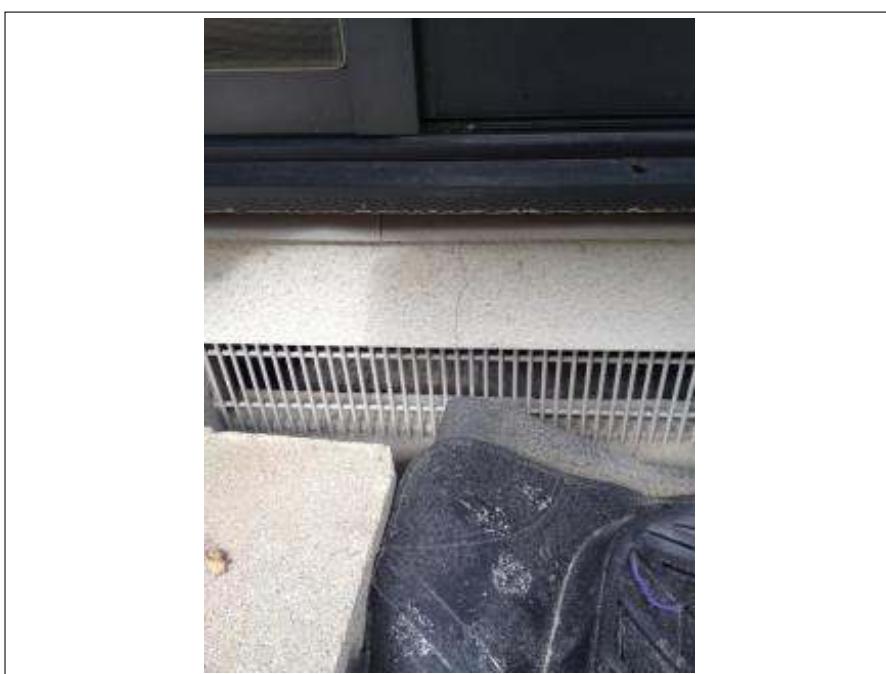
基礎クラック

同上

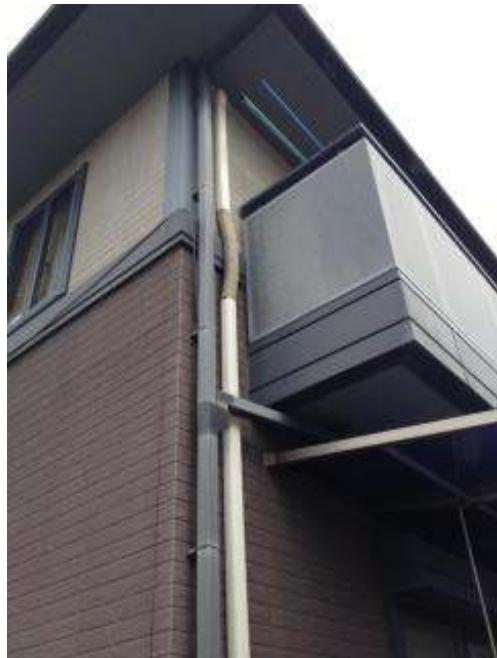
樋・ダクトカバー

こちらは塩ビ素材になります。
劣化すると割れが生じたりすること
がありますので、塩ビ専用の下塗り
をおこない塗装をしていきます。
