工事写真報告書

工事名 ○様邸

工事箇所 外壁・その他塗装工事一式

工事施工者 ベストホーム株式会社

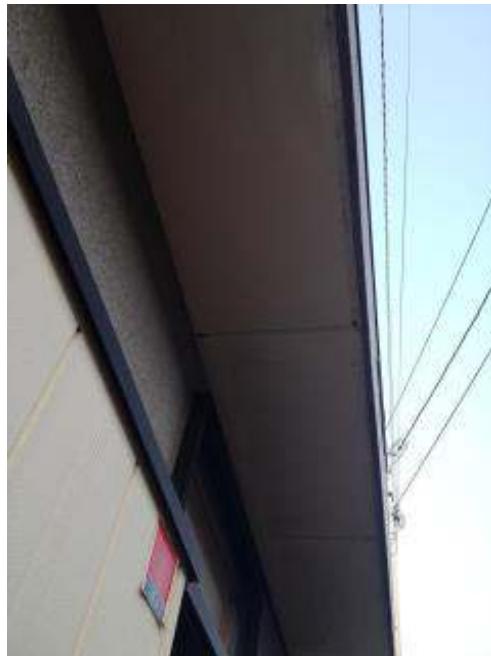
軒天

経年劣化しております。

この部分は通気性の良い軒天専用の塗装を二回していきます。

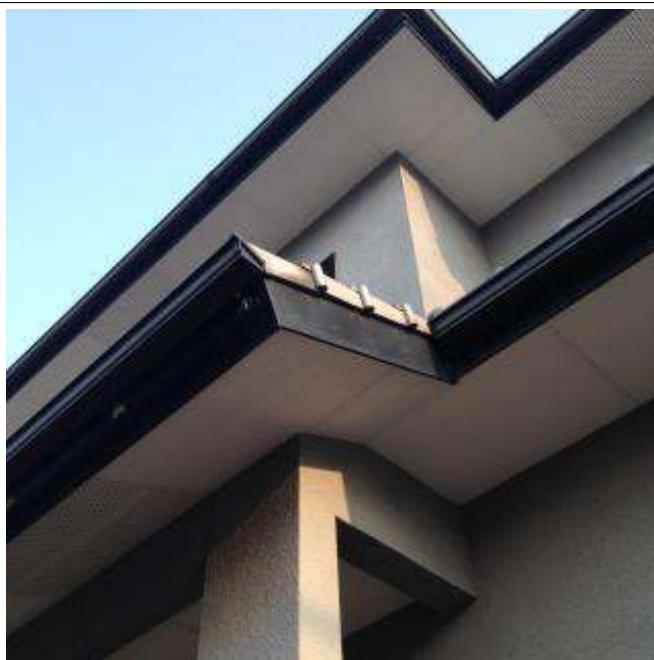
破風板

経年劣化しています。

下地処理をおこない、下塗り・上塗りの塗装をしていきます。

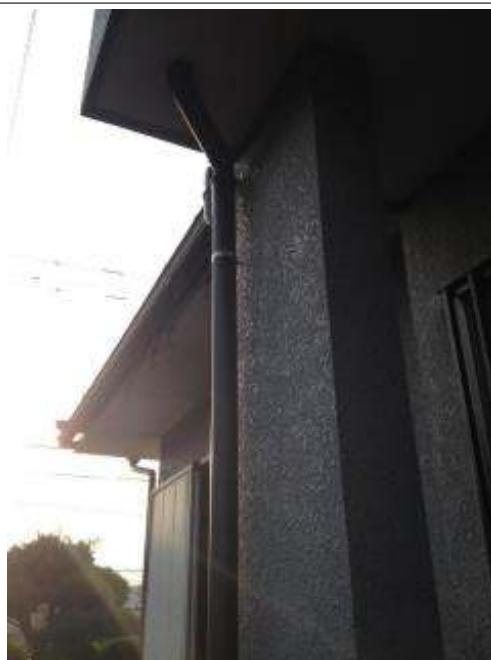
樋

こちらは塩ビ素材になります。

劣化すると割れが生じたりすることがありますので、塩ビ専用の下塗りをおこない塗装をしていきます。

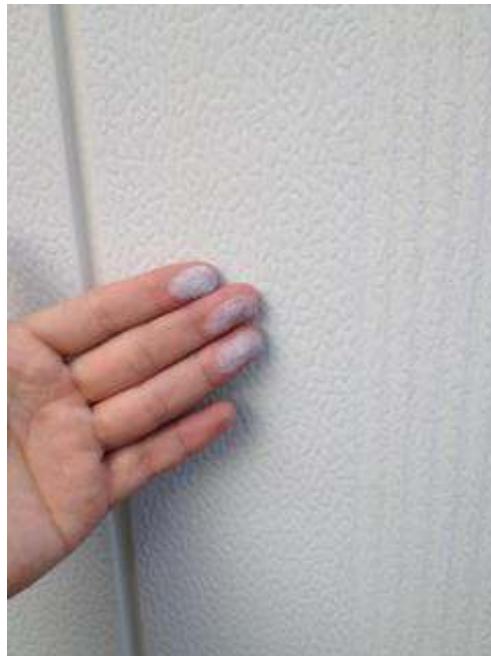
チョーキング現象

紫外線などにより塗膜の表面が劣化し、チョークの粉状のような状態になっています。
この状態になると防水効果が低下し表面から水や湿気を吸い込んでしまいサビの発生や腐食につながりますので、早めの塗装をお勧めします。

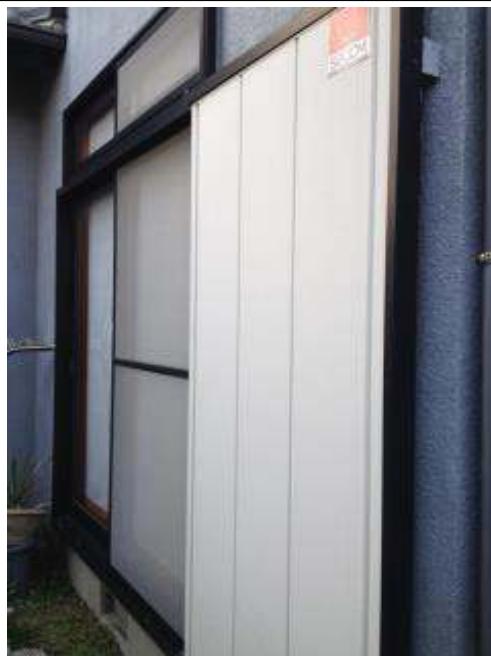
雨戸

この部分は鉄、スチール素材になります。劣化するとサビが発生してきますので塗装が必要です。

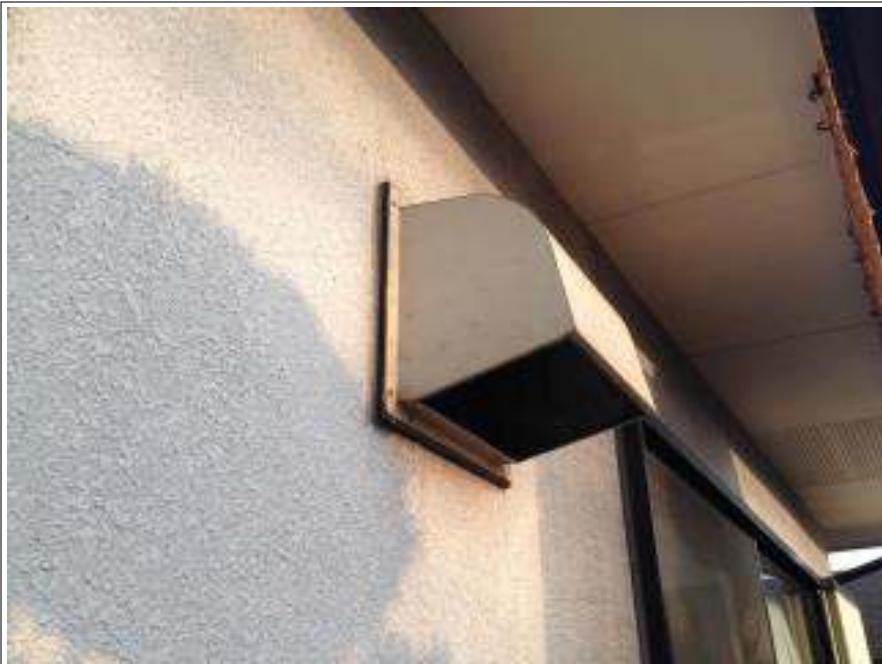
換気フード

この部分も鉄、スチール素材になります。劣化するとサビが発生してきますので塗装が必要です。

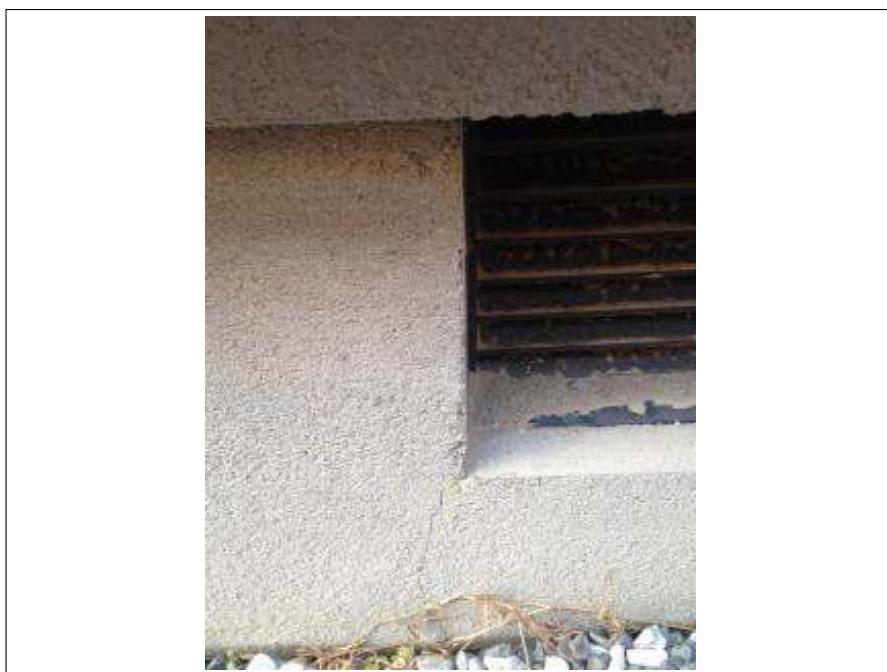
基礎 クラック

アルカリ性のコンクリートは空気中の二酸化炭素や酸性雨と結合することによって徐々に中性化されます。

中性化されたコンクリートは表面にヒビに入るだけでなく、内部の鉄筋の腐食や膨張につながり構造物の性能低下につながりますので、シーリング等で補修をおこないます。

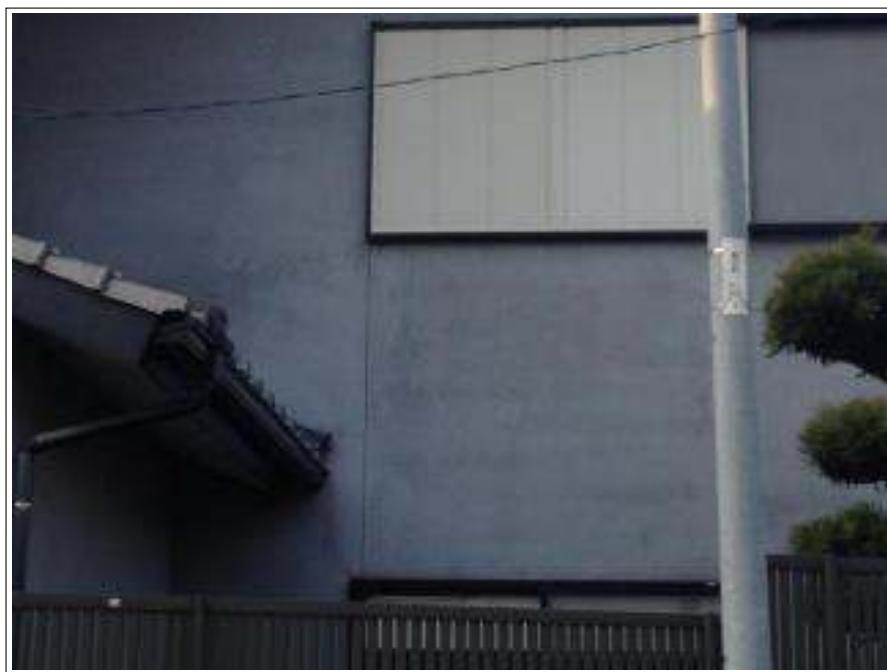
外壁 色褪せ部

紫外線などにより塗膜の表面が劣化し、チョークの粉状のような状態になっています。

この状態になると表面から水や湿気を吸い込んでしまい、外壁や中の躯体の痛みにつながりますので、早めの塗装をお勧めします。

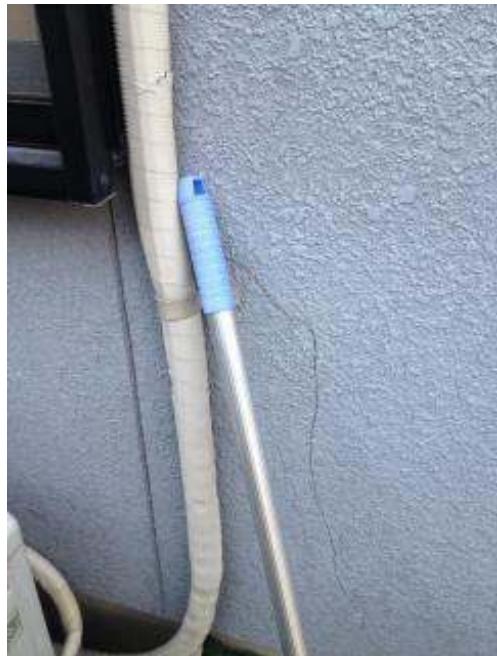
外壁クラック

数か所見られました。

この部分から雨水や湿気、炭酸ガス等が直接侵入し躯体の痛みや建物の寿命につながりますので、シーリング等で補修をおこない塗装をしていきます。

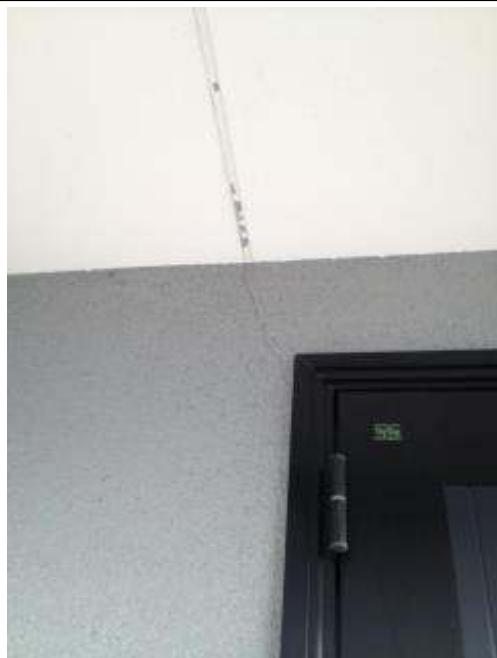
外壁クラック

クラックは縦よりも横や斜めのキレツはあまり良くないので、早めの修繕・塗装をお勧めします。

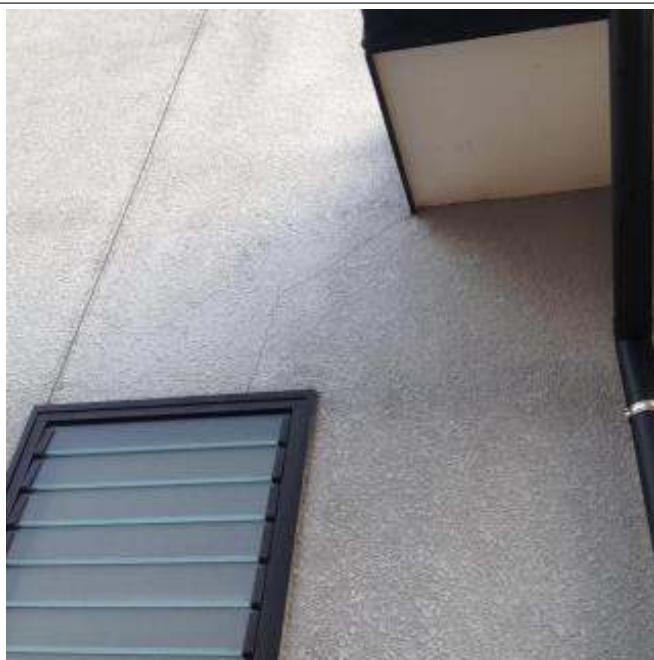
外壁クラック

同上

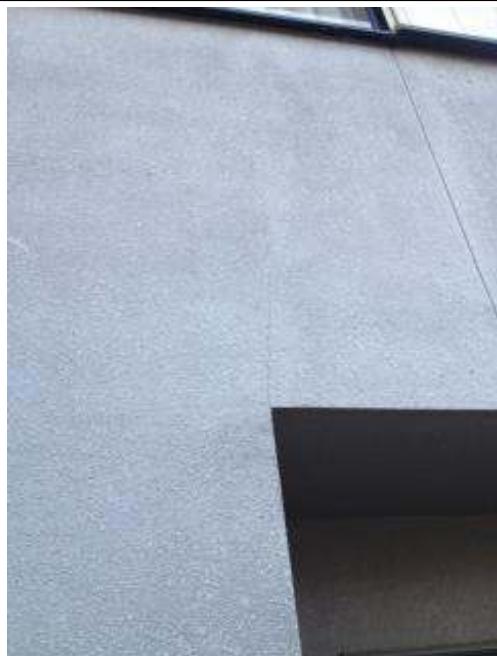
外壁クラック

数か所見られました。

この部分から雨水や湿気、炭酸ガス等が直接侵入し躯体の痛みや建物の寿命につながりますので、シーリング等で補修をおこない塗装をしていきます。

同上

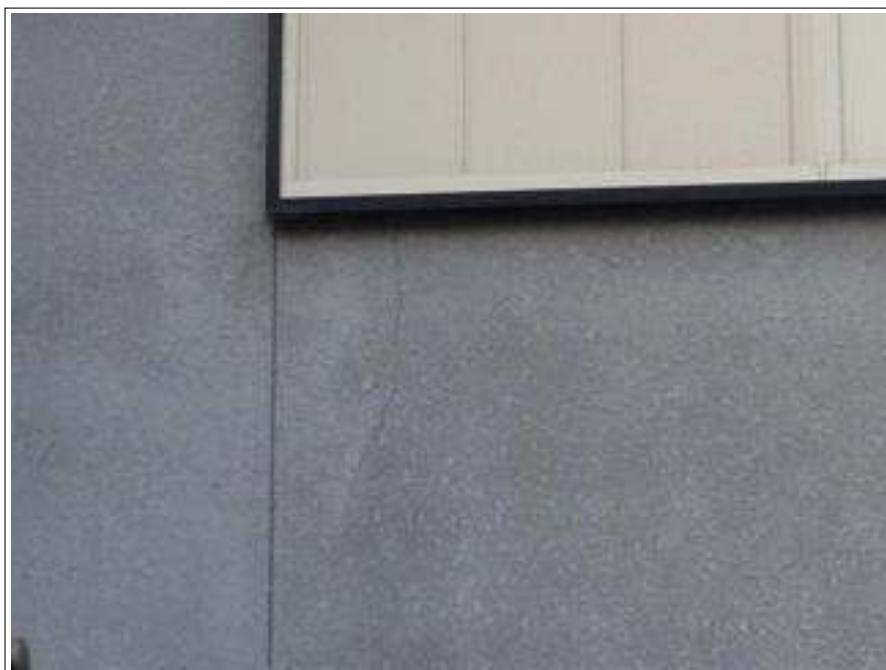
外壁クラック

同上

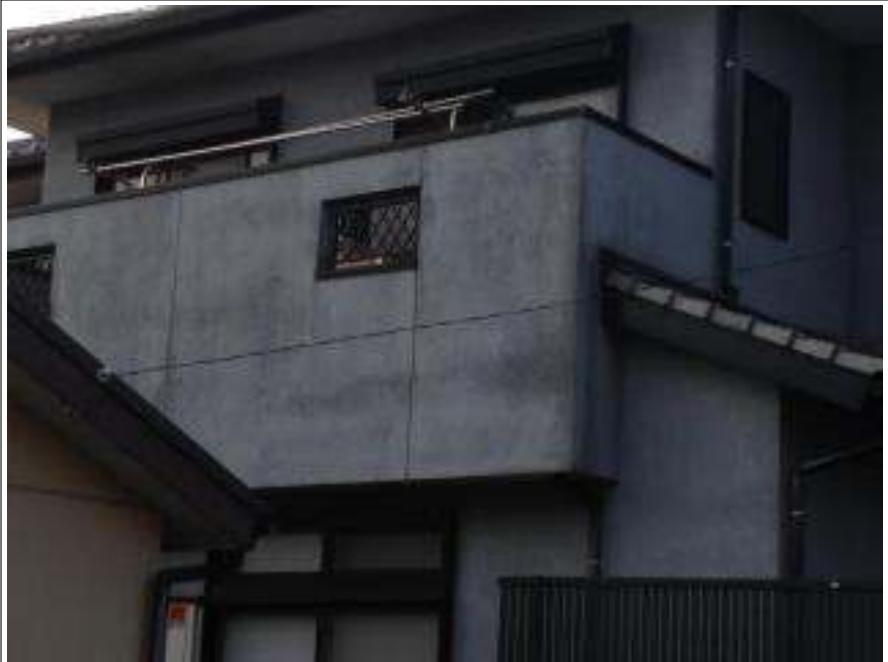
外壁カビ発生部

カビの発生が見られます。

カビの上にいくら良い塗装をしても、カビの根が残っている以上塗膜を突き破って表面化してきますので、カビの根を抑える必要があります。

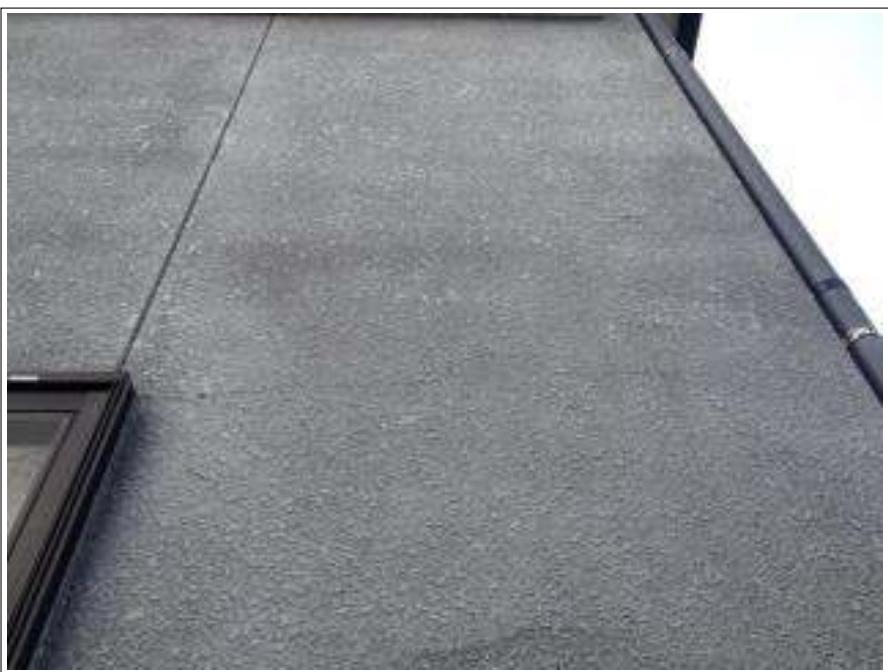
外壁カビ発生部

同上
