工事写真報告書

工 事 名 T 様 邸

工 事 箇 所 屋根・外壁・その他 塗装工事一式

工事施工者 **ベストホーム 株式会社**

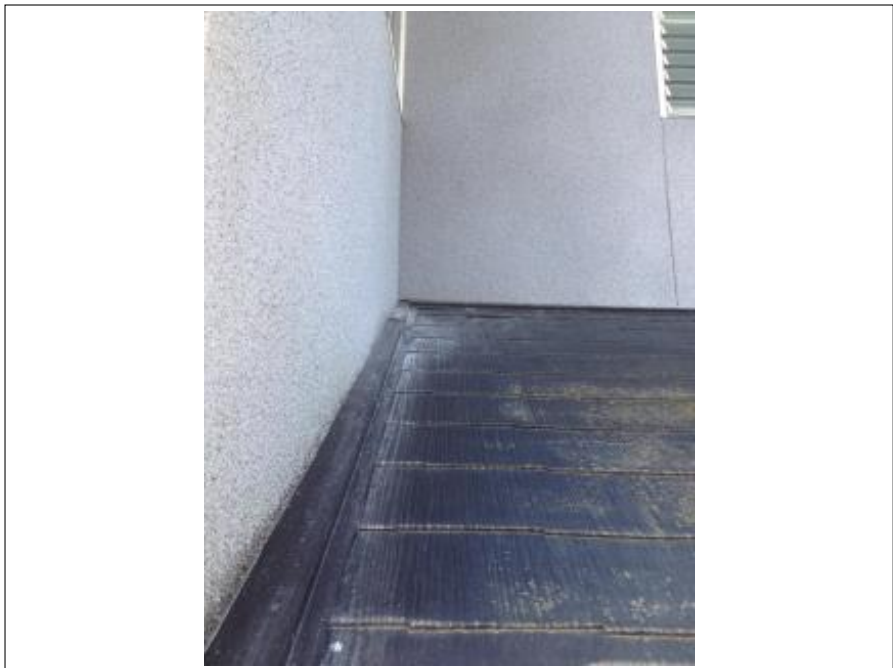
屋根 カラーベスト

この素材はセメント：アスベストが
85：15で作られています。

劣化し割れや反りがひどくなり葺き
替えとなると、アスベストが入っ
ているので処分費がかなりかかります
ので、早めの塗装と維持をお勧めを
します。

またカビ・コケも見られました。

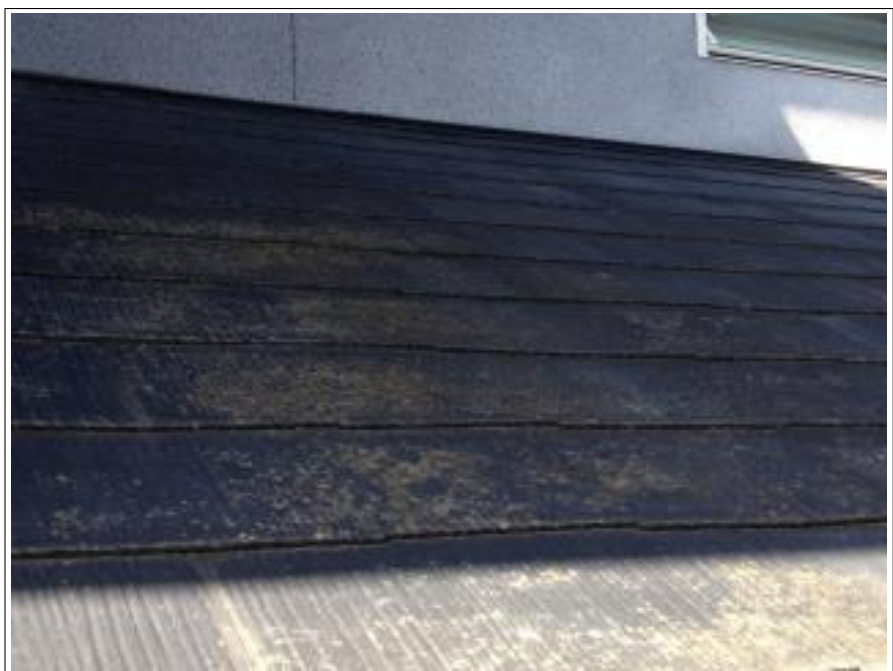
屋根 カビ等 発生部

対処方法

いくら高圧洗浄をかけても、カビの
根が残っており塗膜を突き破って表
面化してきますので、カビの根を殺
す防カビ下塗りをおこない、下塗
り・上塗り二回の三層四工程をおこ
ないます。

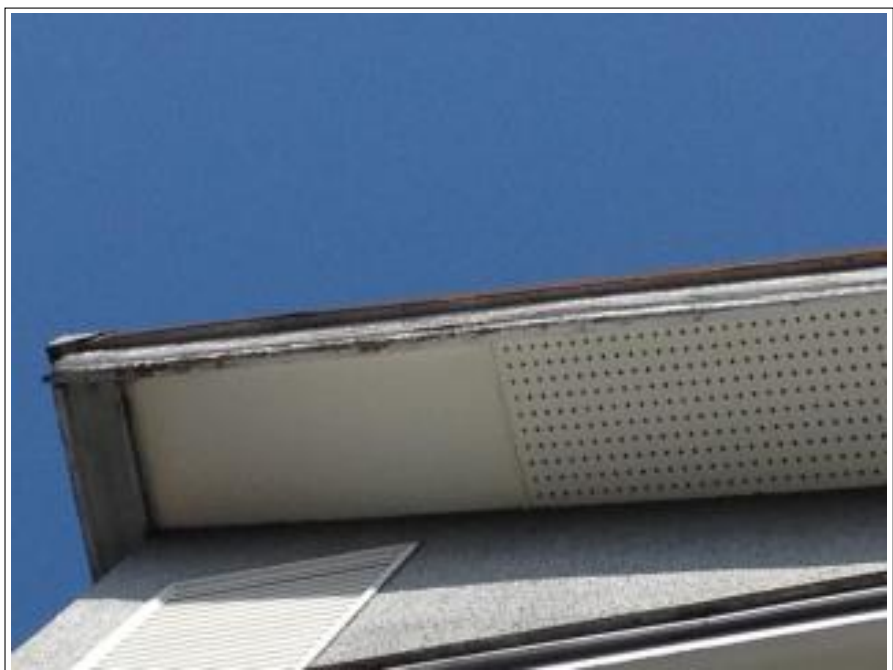
屋根 板金部

経年劣化しサビが発生しています。
サビが発生するとケレン作業やサビ
止め等の下地処理、または板金交換
などになりますので、ひどくなる前
の塗装が必要です。

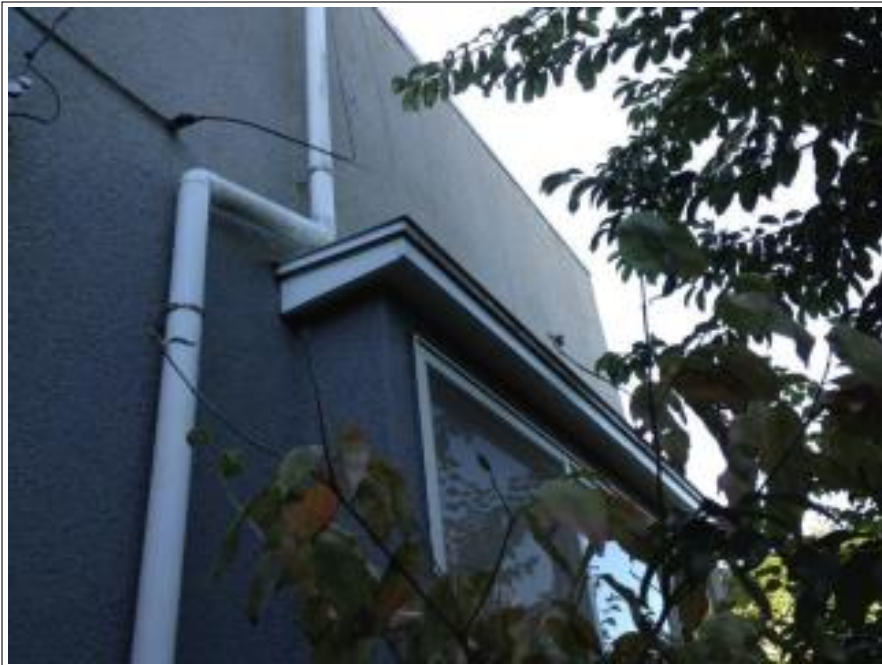
小庇

この部分は鉄、スチール素材になります。

劣化するとサビが発生してきますので塗装が必要です。

フード

同上

対処方法

サビが発生しているうえに塗装をしてもすぐにサビが表面化してきますので、ケレン作業・サビ止め等の下地処理をおこない、塗装をしていく必要があります。

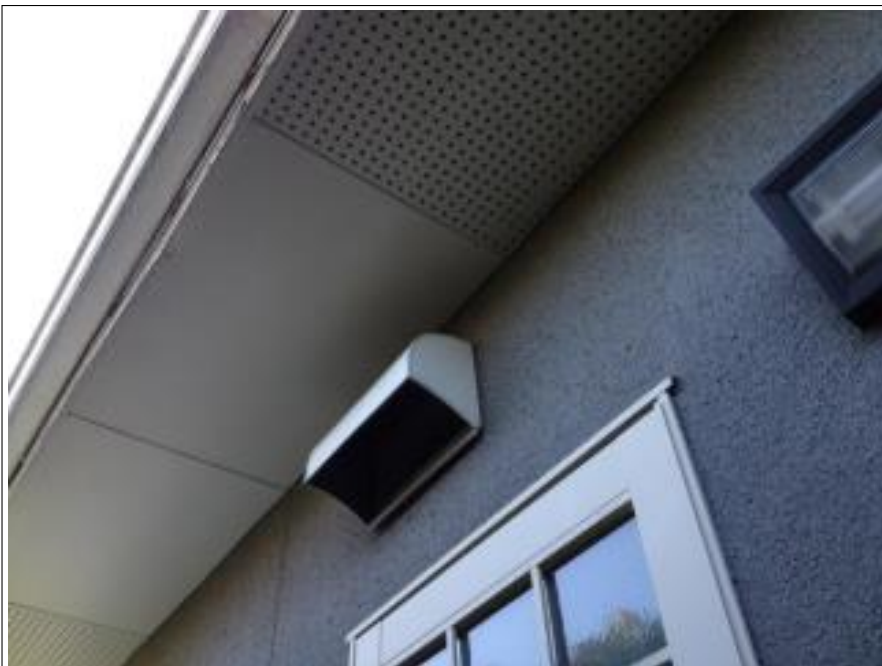
小庇 木部

経年劣化・旧塗膜も剥離見られます。

このまま塗装をしても旧塗膜から剥がれる恐れがありますので、ケレン作業をおこない密着の悪い旧塗膜を除去し、木パテや木部専用の下塗りをおこない塗装をしていきます。

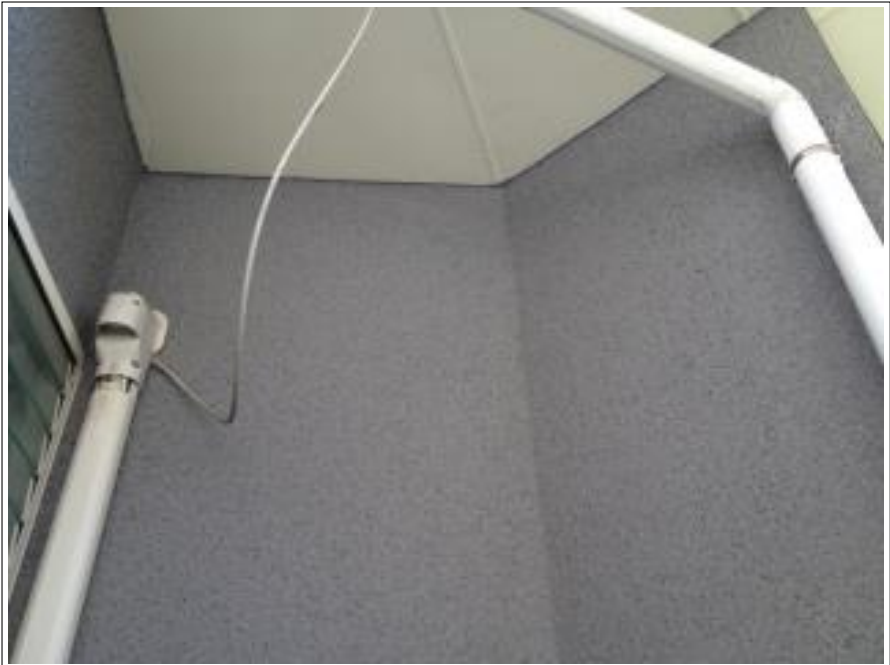
樋・ダクトカバー

こちらは塩ビ素材になります。
劣化すると割れる恐れがありますの
で、塗装が必要です。

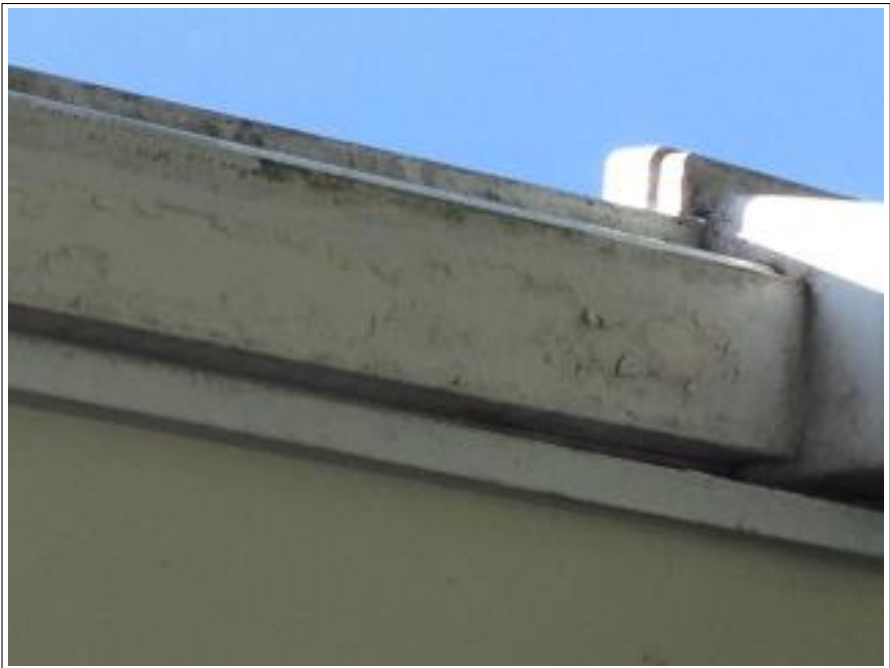
軒樋（横樋）

旧塗膜が剥離を起こしています。
この上から塗装をしても旧塗膜から
剥がれる恐れがありますので、ケレ
ン作業で密着の悪い旧塗膜を除去
し、専用下塗り・上塗り等をおこな
います。

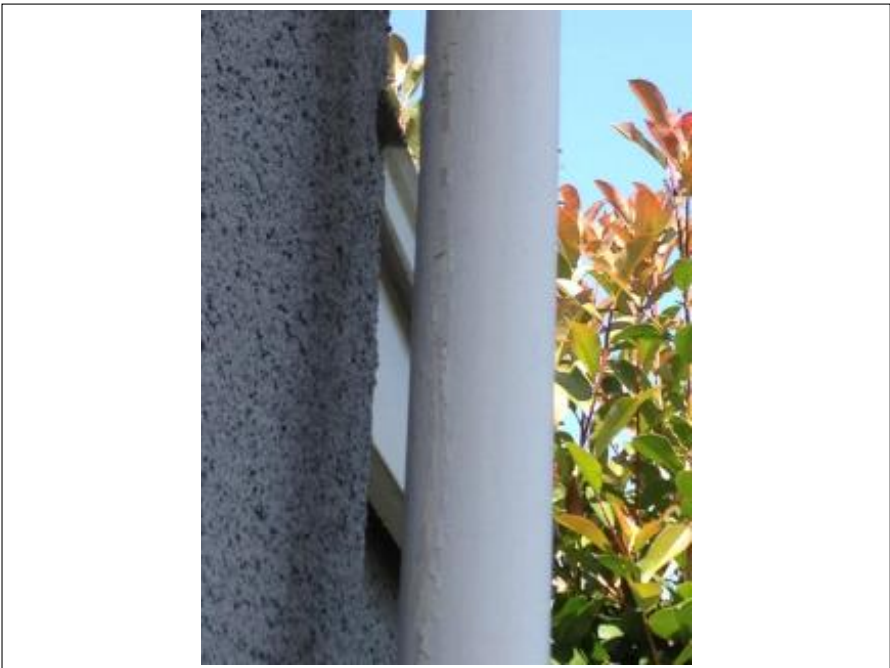
縦樋（縦樋）

同上

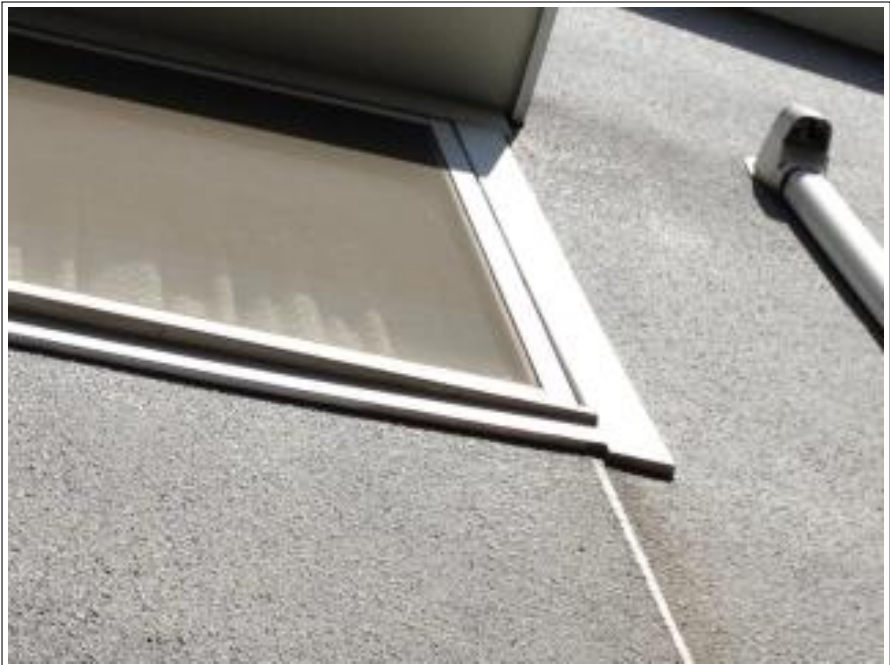
建具廻り縁

こちらは木部素材になります。
表面が劣化し雨水や湿気により腐食
してきますので、塗装が必要です。

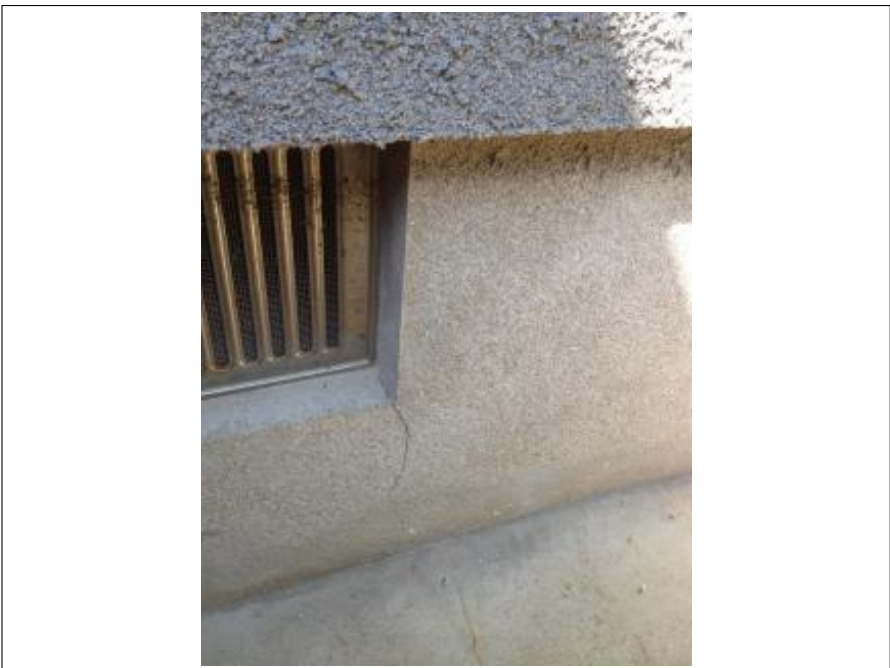
基礎 クラック部

アルカリ性のコンクリートは空気中の二酸化炭
素や酸性雨と結合することによって
徐々に中性化されます。
中性化されたコンクリートは表面にヒビが
入るだけでなく、内部の鉄筋の腐食
や膨張につながり構造物の性能低下
につながりますので、シーリング等で補
修をおこないます。

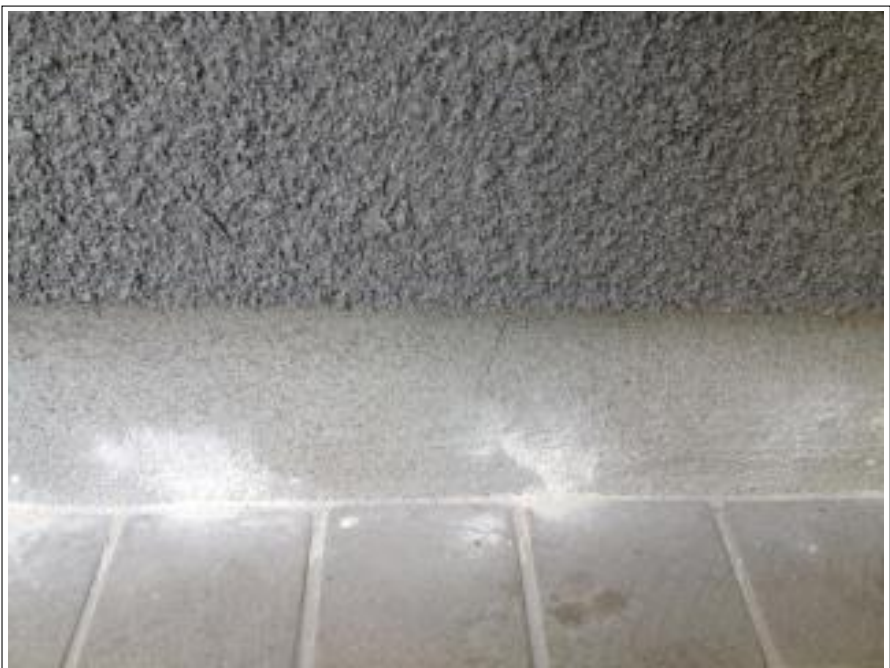
基礎 クラック部

同上

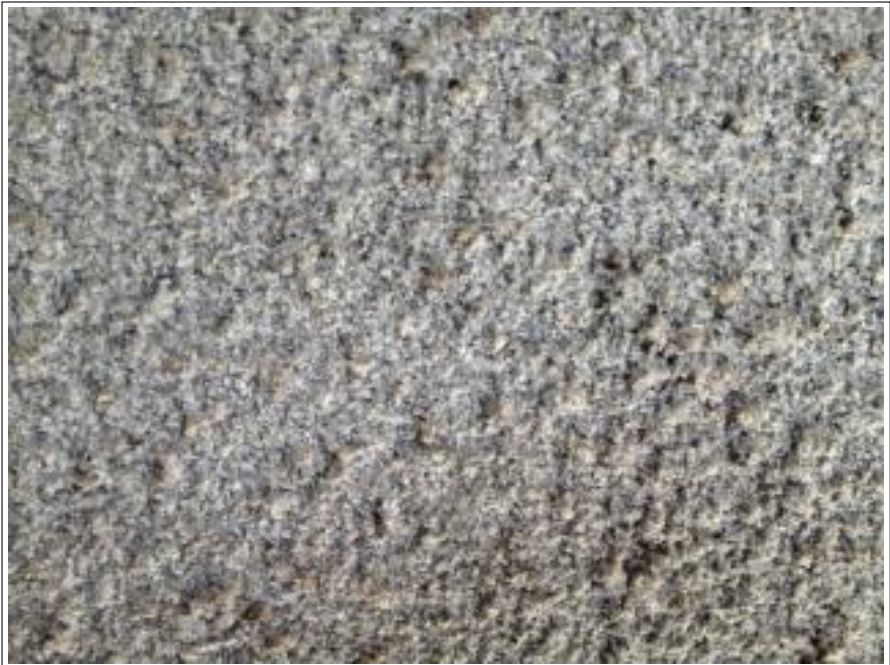
スキン（石調）塗装

色付きの石粉や陶器の粉をアクリル樹脂と混ぜて吹付けており、厚膜の塗装ですが、劣化するとカビが一番発生しやすい塗装です。

また防水効果が低下すると雨水や湿気を吸い込みやすく目も荒いため、塗装の際は下塗りを二回と上塗り二回の四工程をお勧めします。

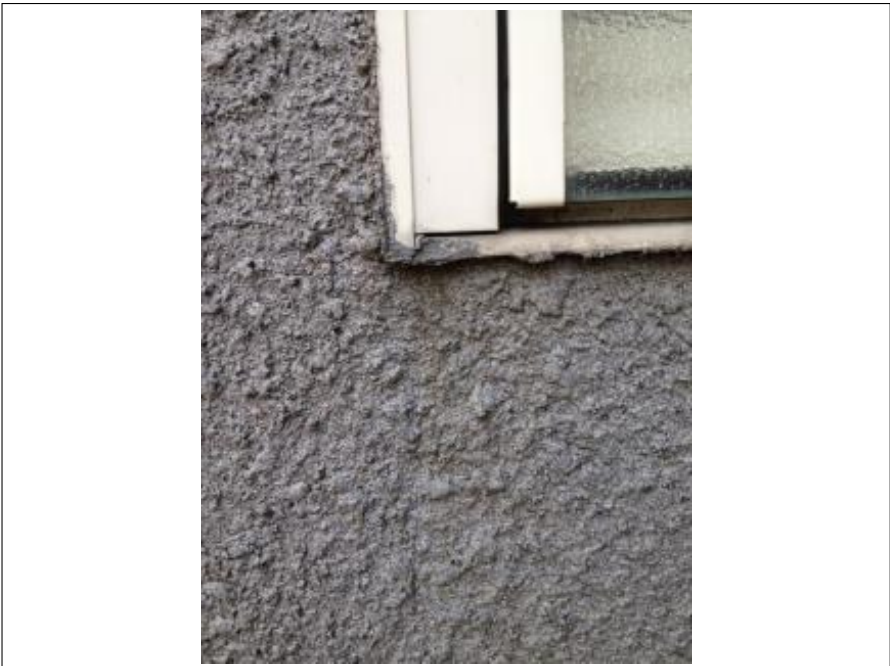
外壁 クラック部

数か所見られました。

この部分から雨水や湿気、炭酸ガス等が直接侵入し躯体の痛みや建物の寿命につながりますので、シーリング等で補修ををおこない塗装をしていきます。

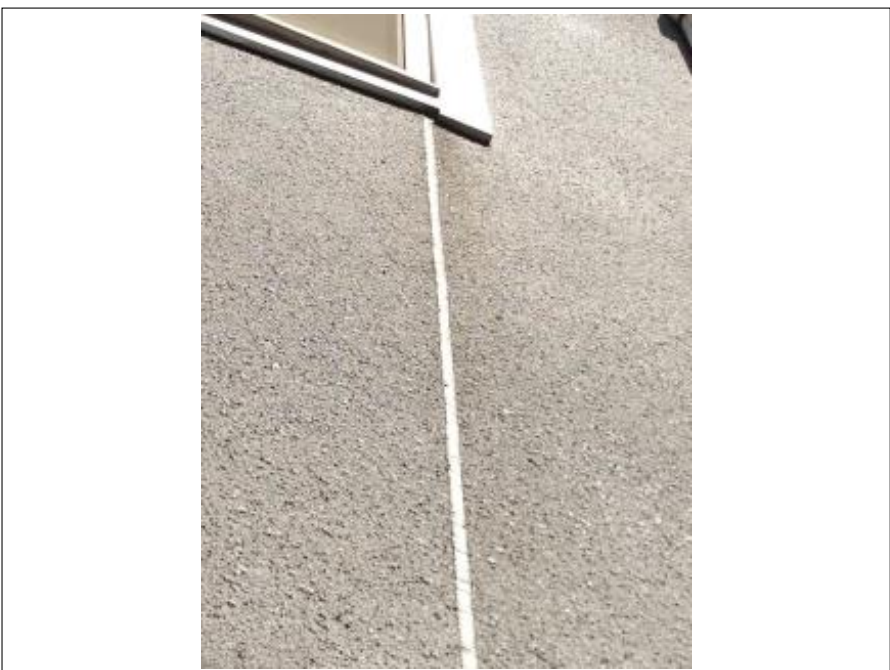
外壁 クラック部

一部あとから補修をしている部分がありました。

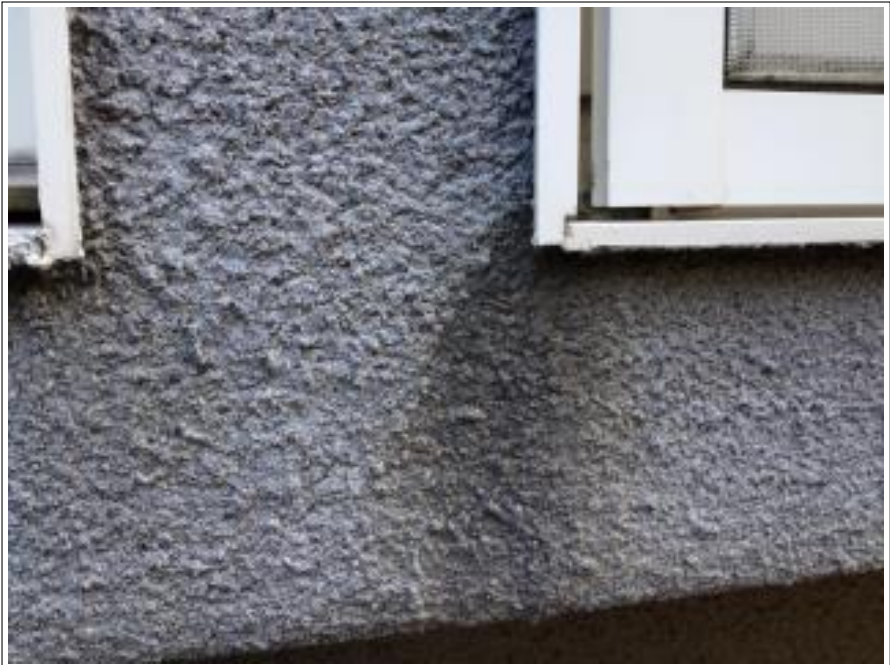
外壁 劣化部

サッシ廻りからの雨水等での汚れが見られました。

表面がカビや汚れが付きやすい塗装ですので、気になる場合は汚れが付きにくい塗装やセルフクリーニング機能や親水性の塗装をお勧めします。

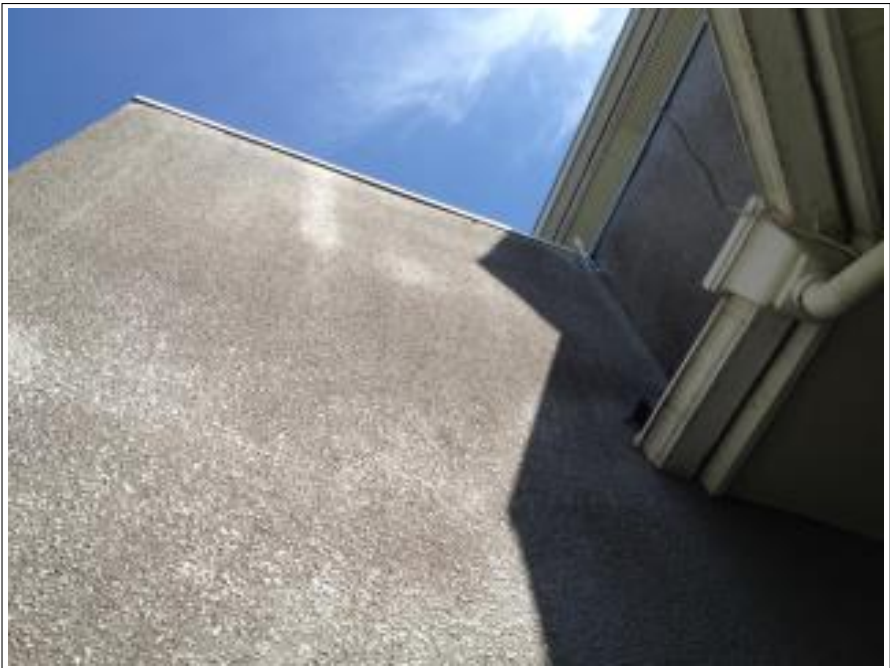
外壁 劣化部

塗装表面が劣化し色褪せをしている部分がありチョーキング現象を起こしている可能性があります。

この状態になると表面から水や湿気を吸い込んでしまい、外壁や中の躯体の痛みにつながりますので、早めの塗装をお勧めします。

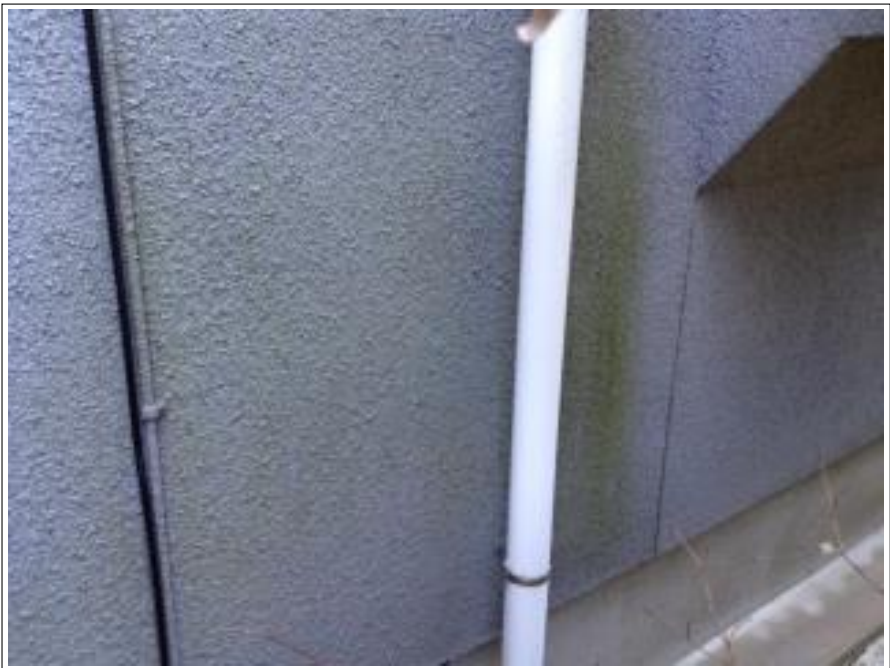
外壁 カビ発生部

屋根と同様カビが見られます。

こちらもカビの根を止める下塗りをおこない、下塗り・上塗りの三層四工程をおこないます。
