## 工事写真報告書

工事名 Y様邸

工事箇所 屋根・外壁・その他塗装工事一式

工事施工者 ベストホーム株式会社

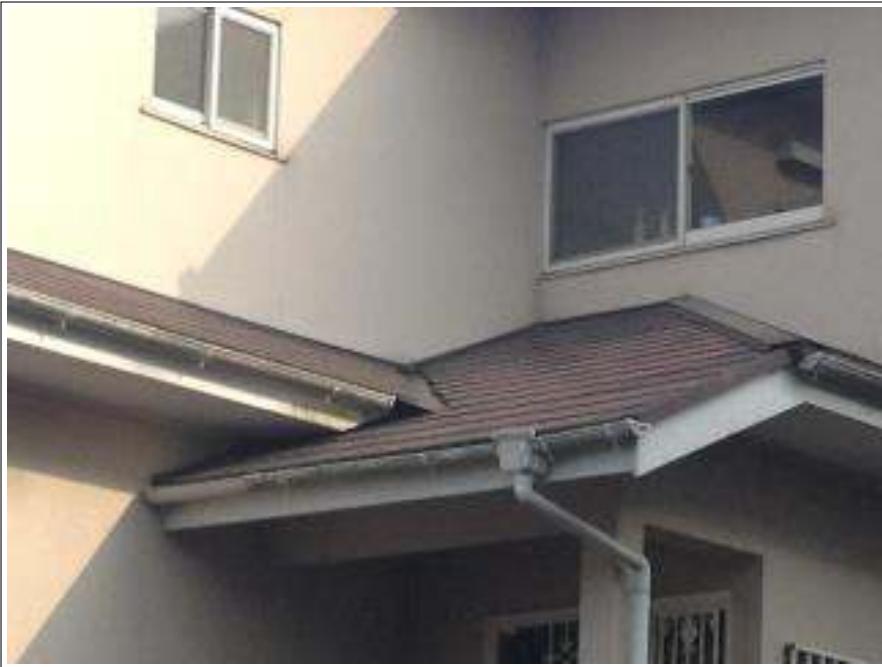
## 屋根

この素材はセメント：アスベストが  
85：15で作られています。  
劣化し割れや反りがひどくなり葺き  
替えとなると、アスベストが入って  
いるので処分費がかなりかかります  
ので、早めの塗装と維持をお勧めを  
します。

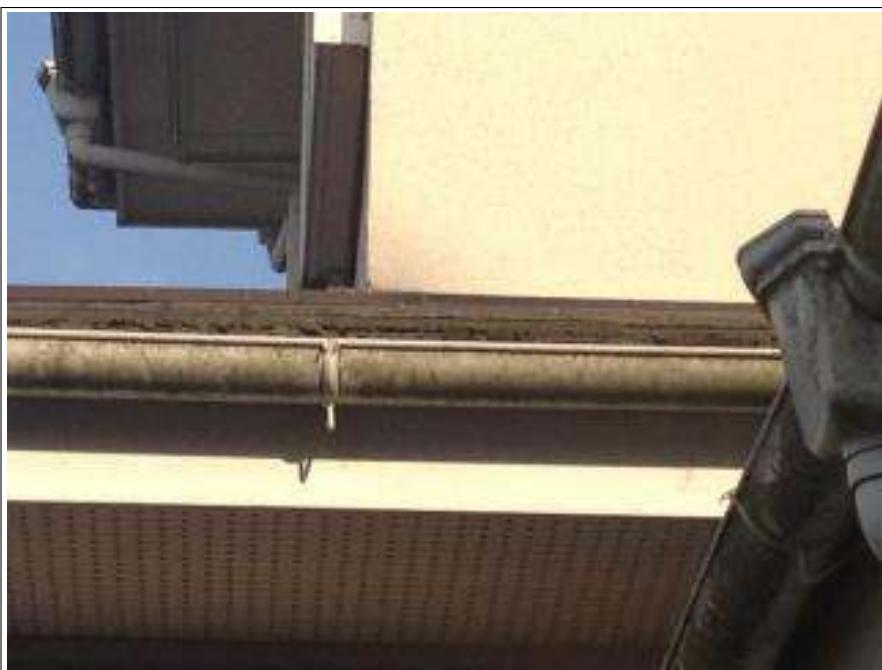
## 屋根 コケ発生部

カビ・コケ・藻の発生が見られま  
す。  
いくら高压洗浄をかけても、根が  
残ってしまいますので、根を殺す防  
カビ下塗りをおこない、下塗り・上  
塗り二回の三層四工程をおこないま  
す。

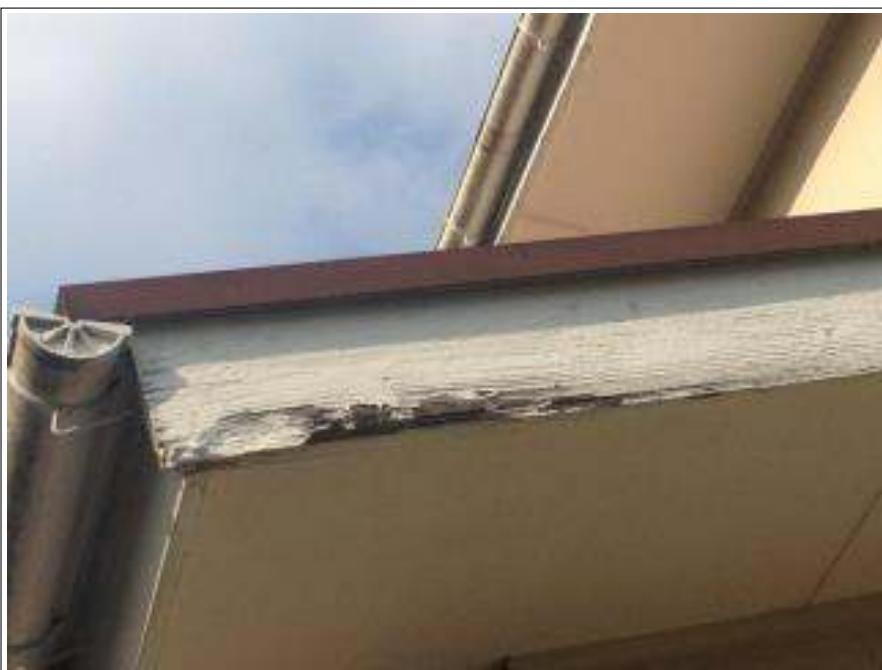
## 破風板

経年劣化・旧塗膜の剥離が見られま  
す。  
このまま塗装をしても旧塗膜から剥  
がれる恐れがありますので、ケレン  
作業をおこない密着の悪い旧塗膜を  
除去し、木パテや木部専用の下塗り  
をおこない塗装をしていきます。

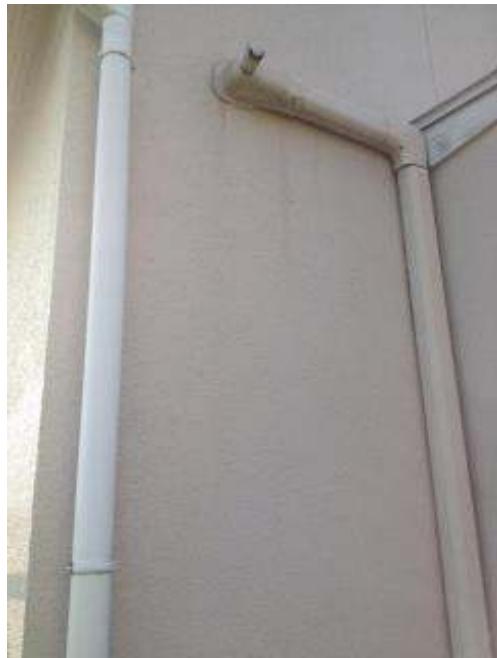
### 樋・ダクトカバー

こちらは塩ビ素材になります。  
劣化すると割れが生じたりすること  
がありますので、塩ビ専用の下塗り  
をおこない塗装をしていきます。

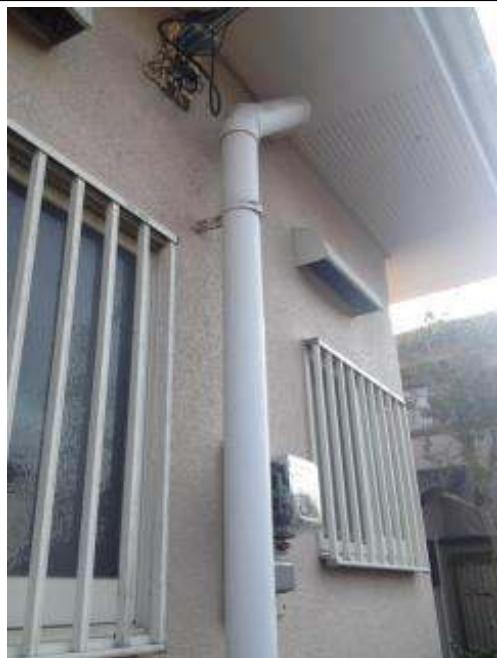
### その他配管

同上

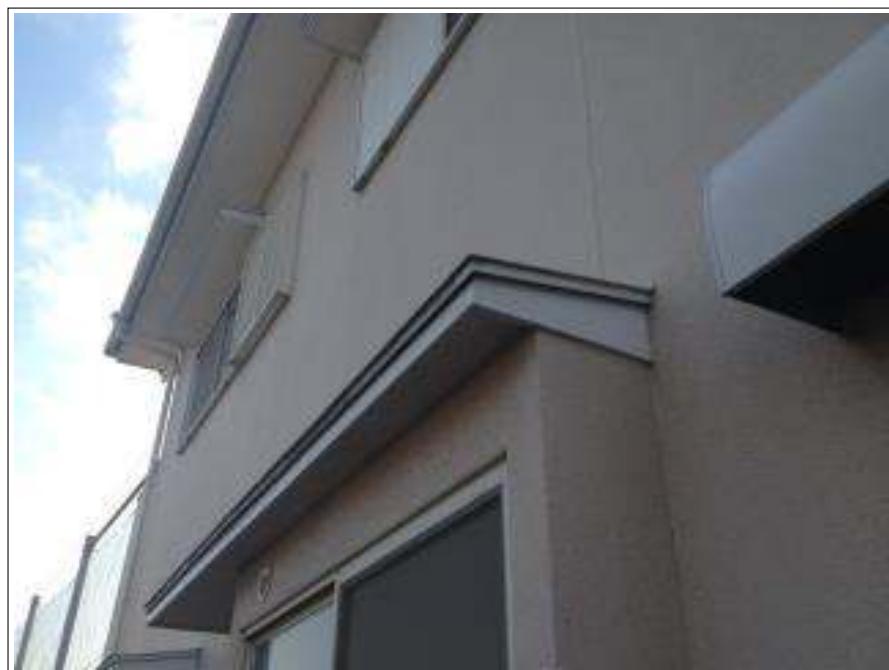
### 小庇

この部分は鉄、スチール素材になり  
ます。劣化するとサビが発生してき  
ますので塗装が必要です。

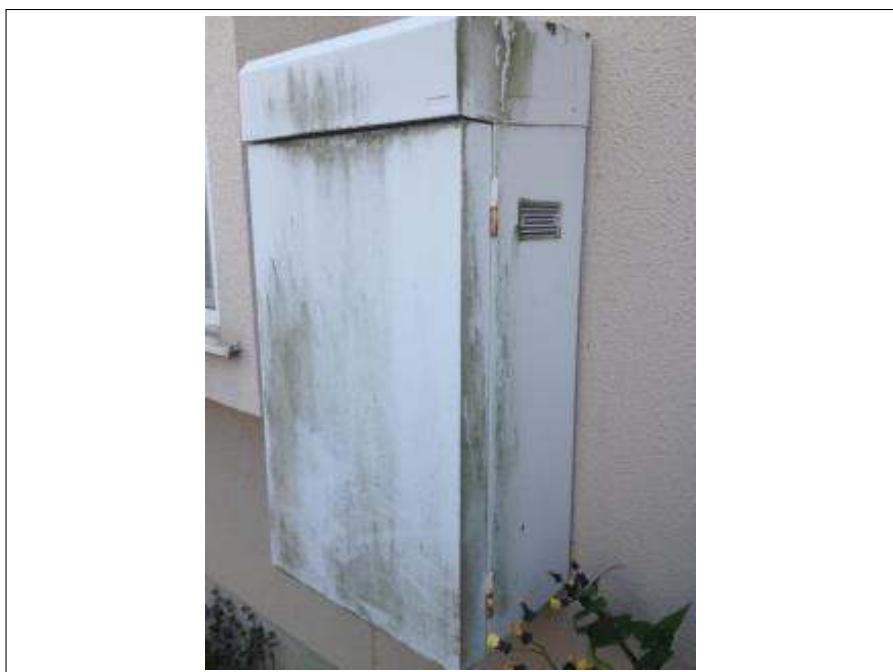
その他鉄部

同上

サビが発生しているうえに塗装をしてもすぐにサビが表面化してきますので、ケレン作業・サビ止め等の下地処理をおこない、塗装をしていく必要があります。

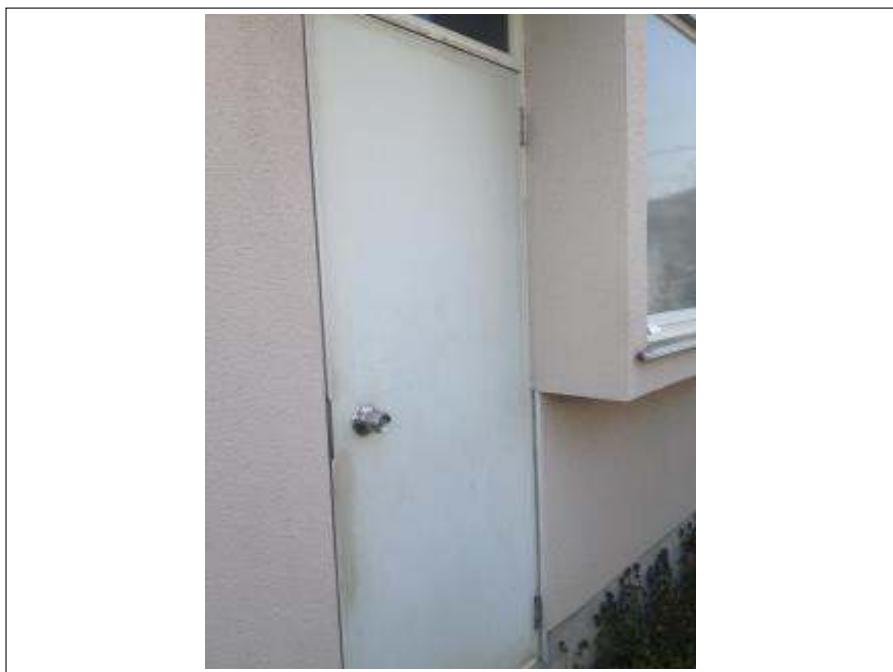
勝手口

同上

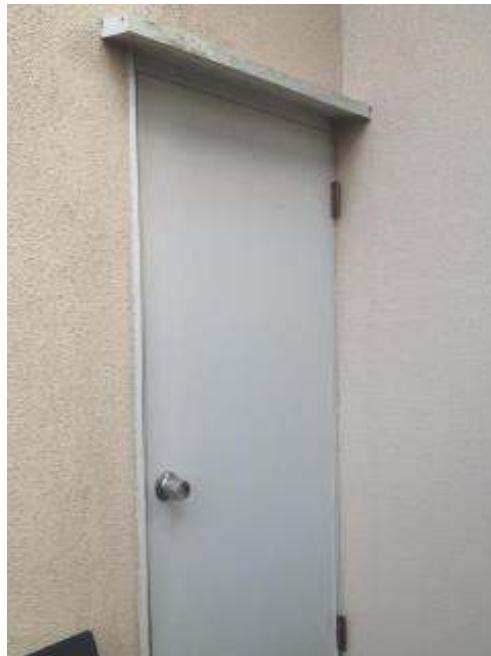
勝手口

同上

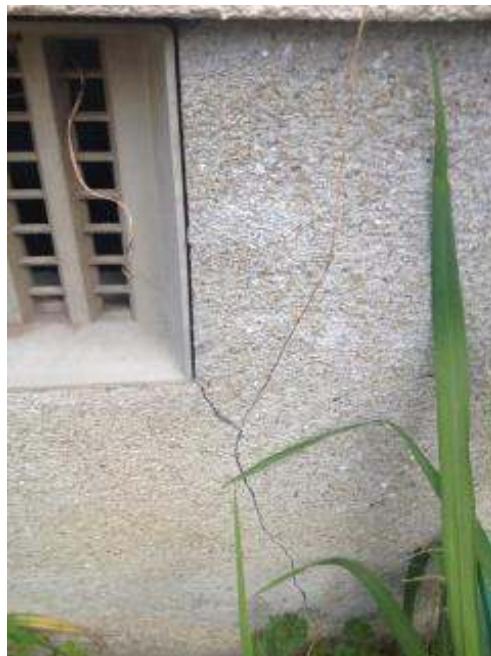
基礎クラック

アルカリ性のコンクリートは空気中の二酸化炭素や酸性雨と結合することによって徐々に中性化されます。

中性化されたコンクリートは表面にヒビが入るだけでなく、内部の鉄筋の腐食や膨張につながり構造物の性能低下につながりますので、シーリング等で補修をおこないます。

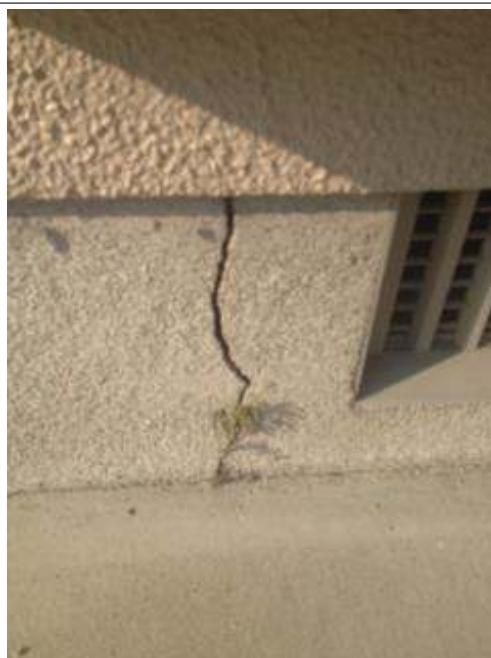
基礎クラック

同上

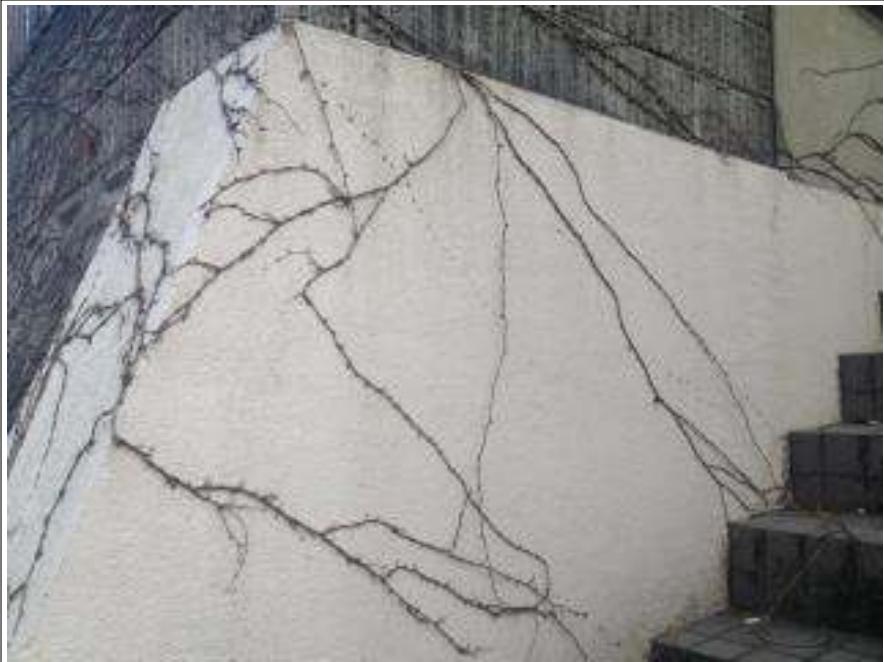
## 壟

植物を取り除いても、根が残ってしまいますのでバーナーなどで燃やして塗装をおこないます。

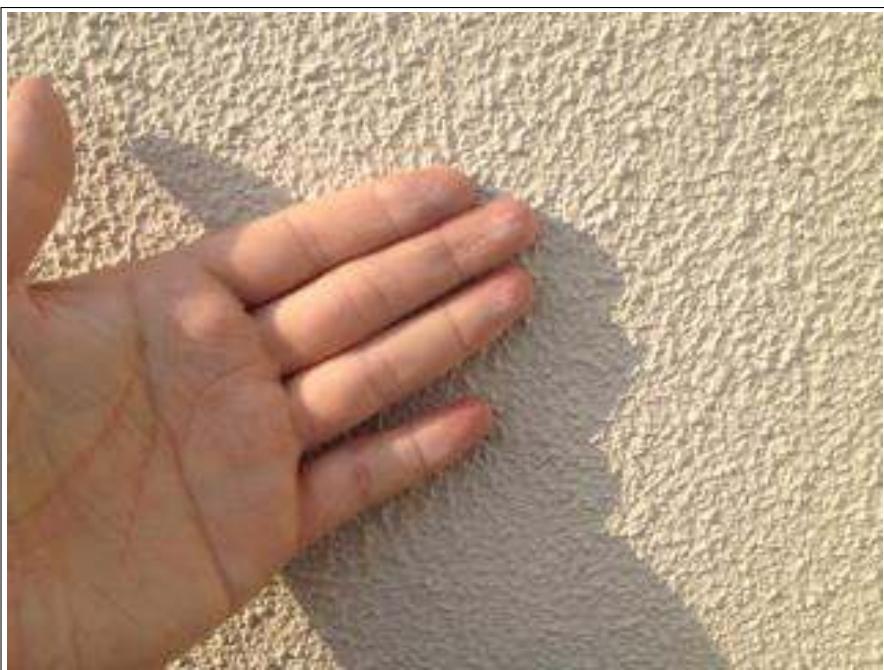
## チョーキング現象

紫外線などにより塗膜の表面が劣化し、チョークの粉状のような状態になっています。

この状態になると表面から水や湿気を吸い込んでしまい、外壁や中の躯体の痛みにつながりますので、早めの塗装をお勧めします。

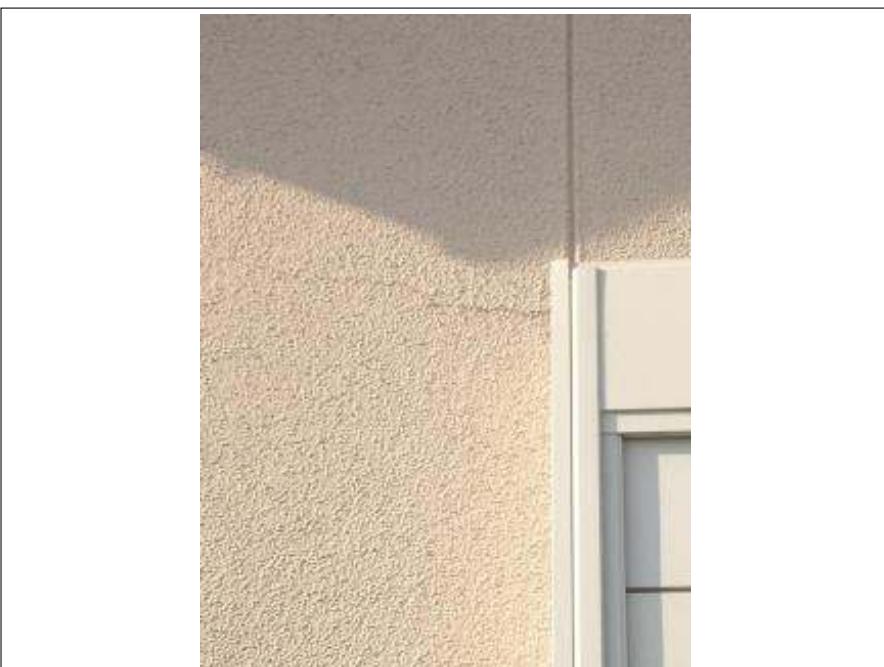
## 外壁クラック

数か所見られました。

この部分から雨水や湿気、炭酸ガス等が直接侵入し躯体・外壁の痛みや建物の寿命につながりますので、シーリング等で補修をおこない塗装をしていきます。

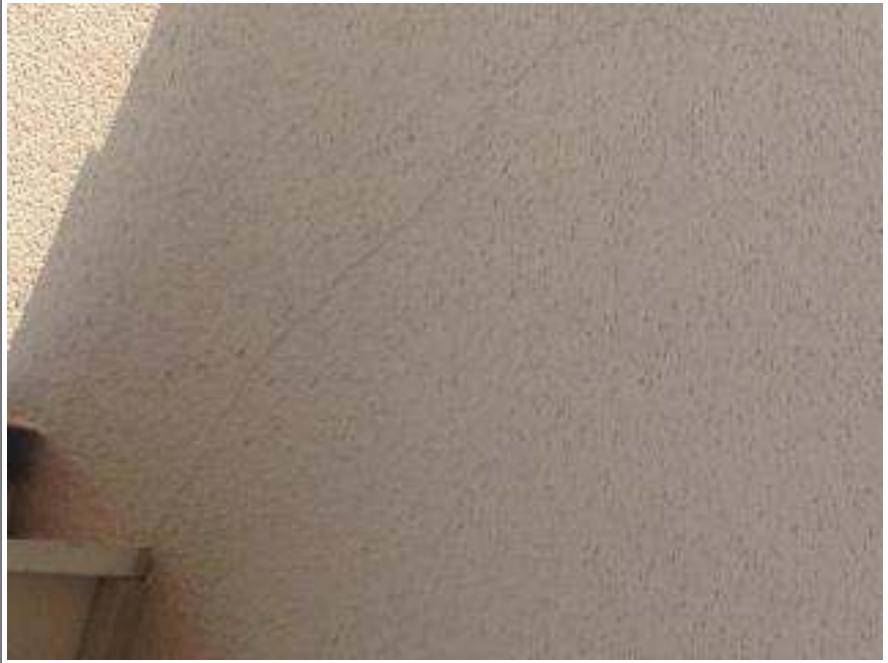
外壁クラック

同上

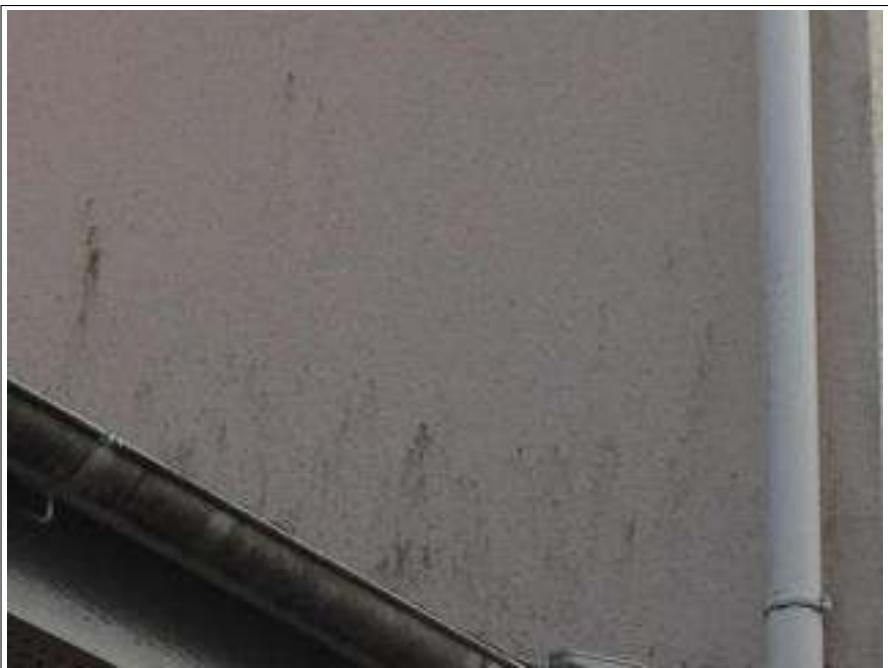
外壁カビ発生部

カビの発生が見られます。

カビの上にいくら良い塗装をしても、カビの根が残っている以上塗膜を突き破って表面化してきますので、カビの根を抑える必要があります。
