# 工事写真報告書

工事名 H様邸

工事箇所 屋根・外壁・その他塗装工事一式

工事施工者 ベストホーム株式会社

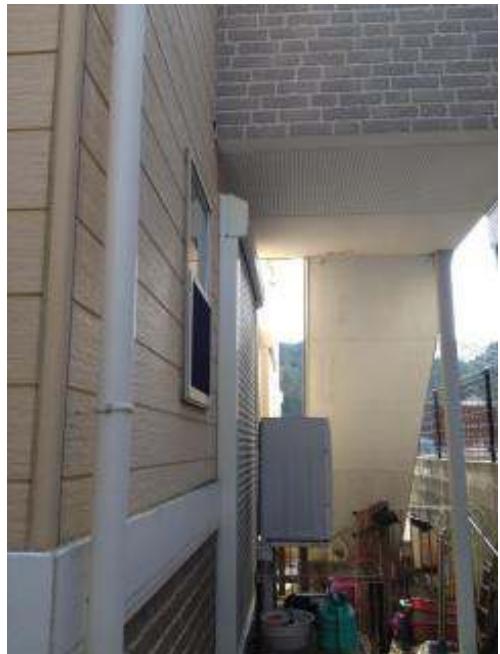
外觀

この部分は鉄、スチール素材になります。劣化するとサビが発生しますので塗装が必要です。

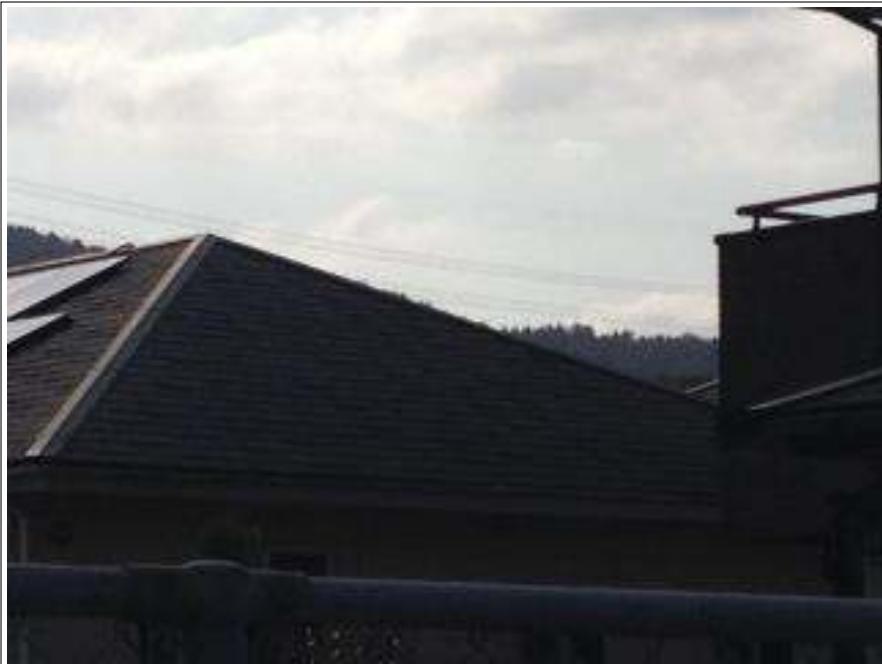
## 屋根

この素材はセメント:ハルフ° 繊維(又はアスペスト)が85:15で作られています。

劣化し割れや反りがひどくなり葺き替えとなると、アスペストが入っている場合は処分費がかなりかかりますので、葺き替え前の早めの塗装と維持をお勧めします。

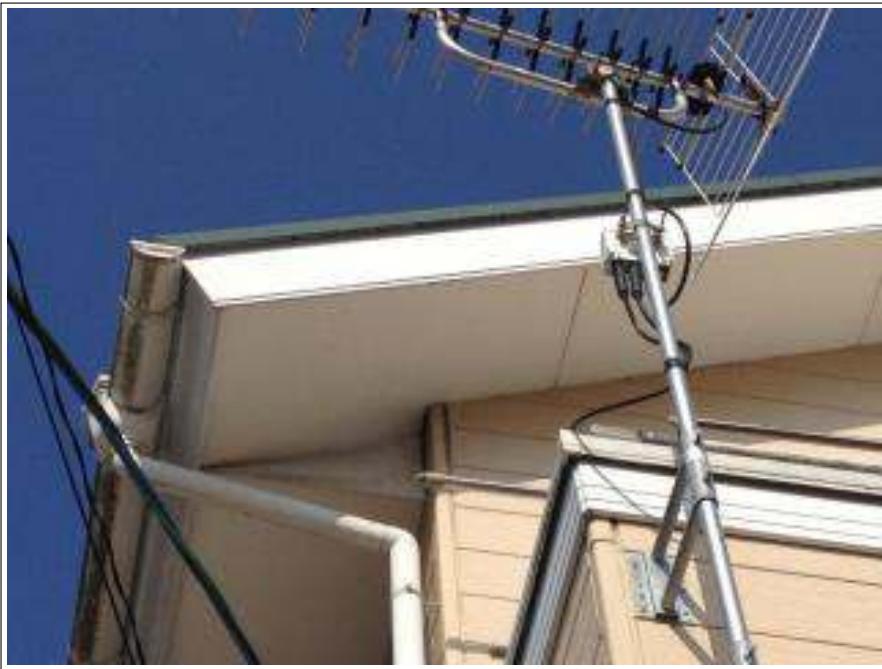
## 破風板

経年劣化しています。

劣化すると腐食、お住まいの痛みにつながりますので、下塗り・上塗りをおこないます。

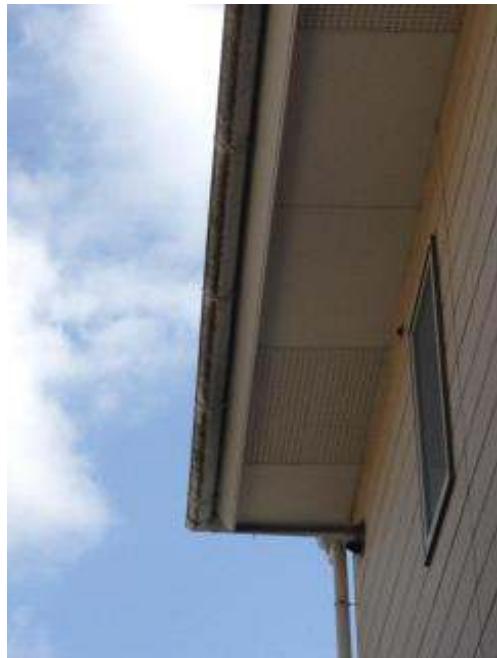
## 軒天

経年劣化しております。

この部分は通気性の良い軒天専用の塗装をしていきます。

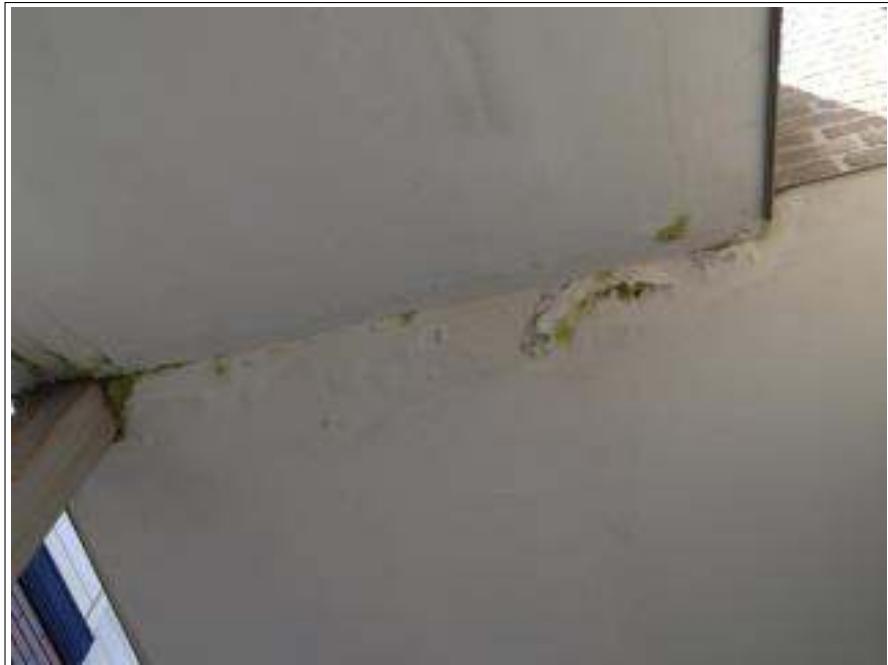
## 軒(階段部) 劣化部

劣化が激しいところがあります。

この上の部分の階段部の塗装・防水が劣化していますので、上の部分をしつかり下地処理・塗装をおこない、軒天専用の塗装をおこないます。

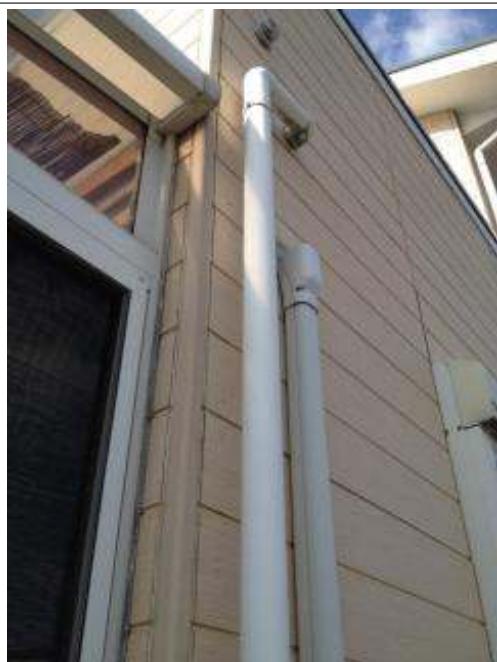
## 樋・ダクトカバー

こちらは塩ビ素材になります。

劣化すると割れが生じたりすることがありますので、塩ビ専用の下塗りをおこない塗装をしていきます。

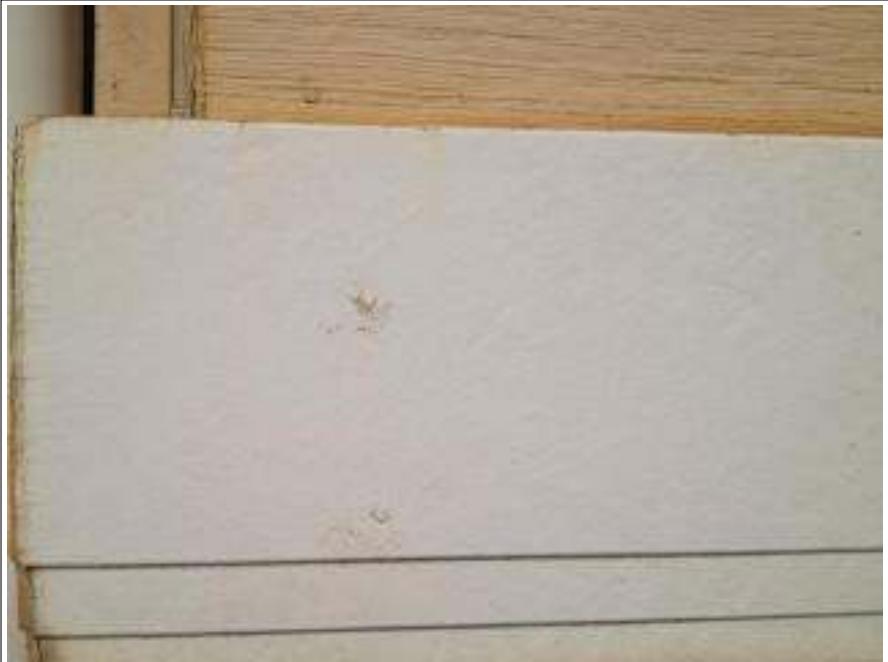
## 胴差し

経年劣化し、旧塗膜が剥離をおこしています。

このまま塗装しても旧塗膜から剥がれる恐れがありますので、密着の悪い旧塗膜をケレン作業で除去し専用の下塗り・上塗りを行います

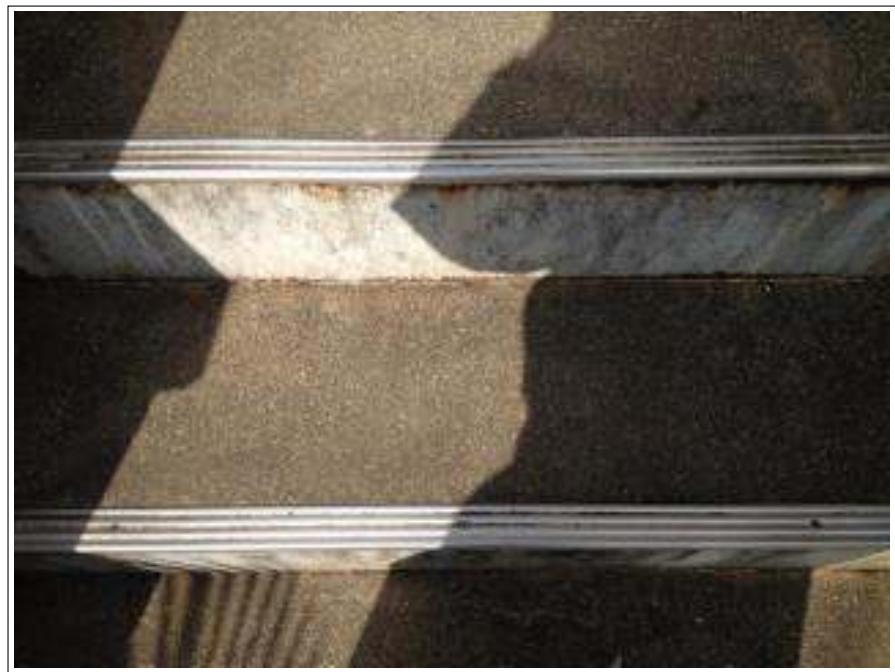
## 階段 踏み面

階段裏の軒天の劣化につながっていますので、この部分も塗装をおこないます。

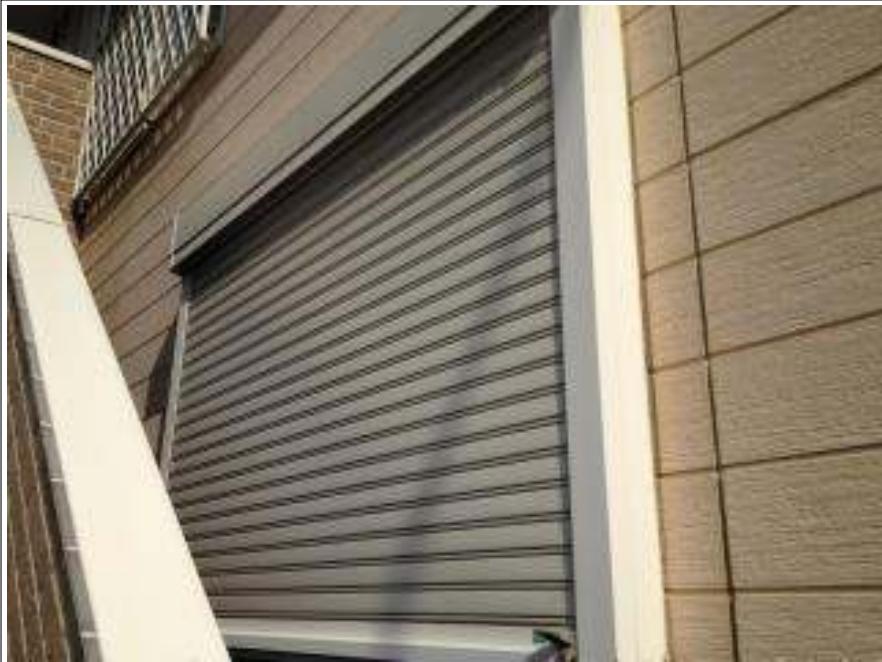
### シャッター

この部分は鉄、スチール素材になります。劣化するとサビが発生してきますので塗装が必要です

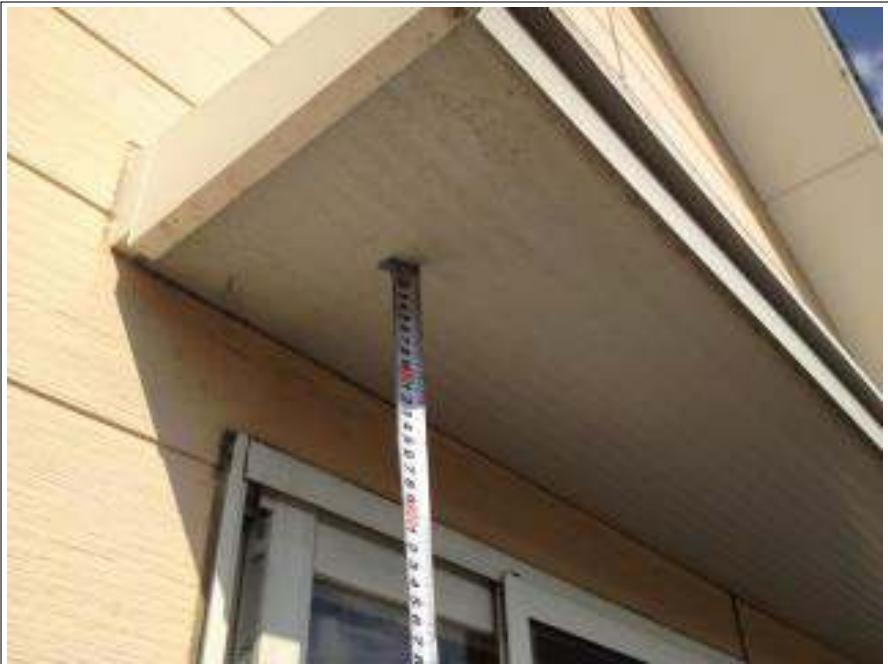
## 小庇

この部分も鉄、スチール素材になります。劣化するとサビが発生してきますので塗装が必要です

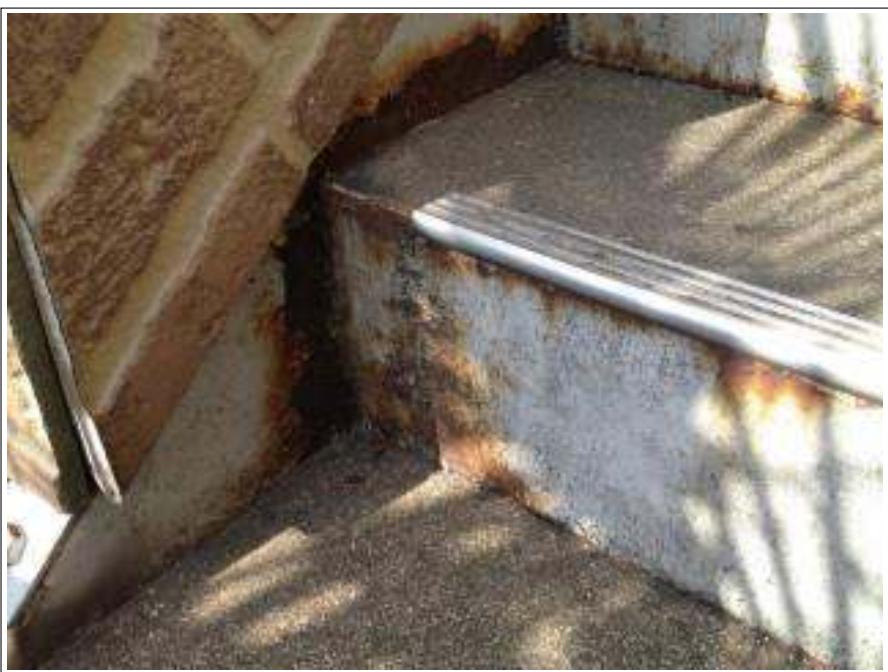
## 階段 サビ

この部分は階段裏の軒天の劣化につながっています。

そしてサビがかなり激しいので、ケレン作業・サビ止め二回塗りしたあとに塗装をしていきます。状況によつてはパテ補修をしていきます。

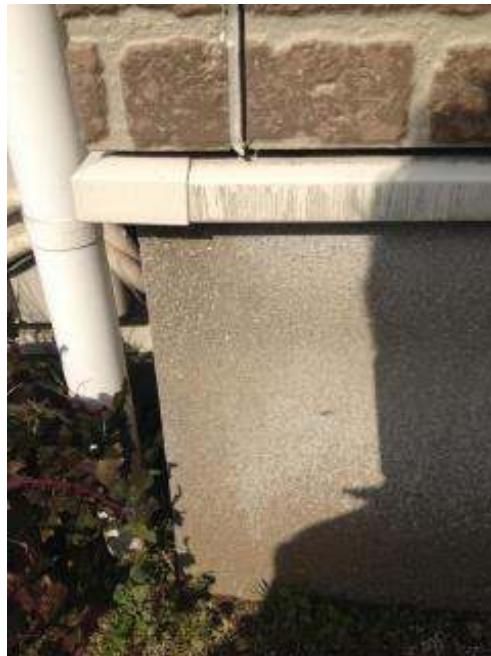
## 基礎

アルカリ性のコンクリートは空気中の二酸化炭素や酸性雨と結合することによって徐々に中性化されます。

中性化されたコンクリートは表面にヒビが入るだけでなく、内部の鉄筋の腐食や膨張につながり構造物の性能低下につながりますので、シーリング等で補修をおこないます。

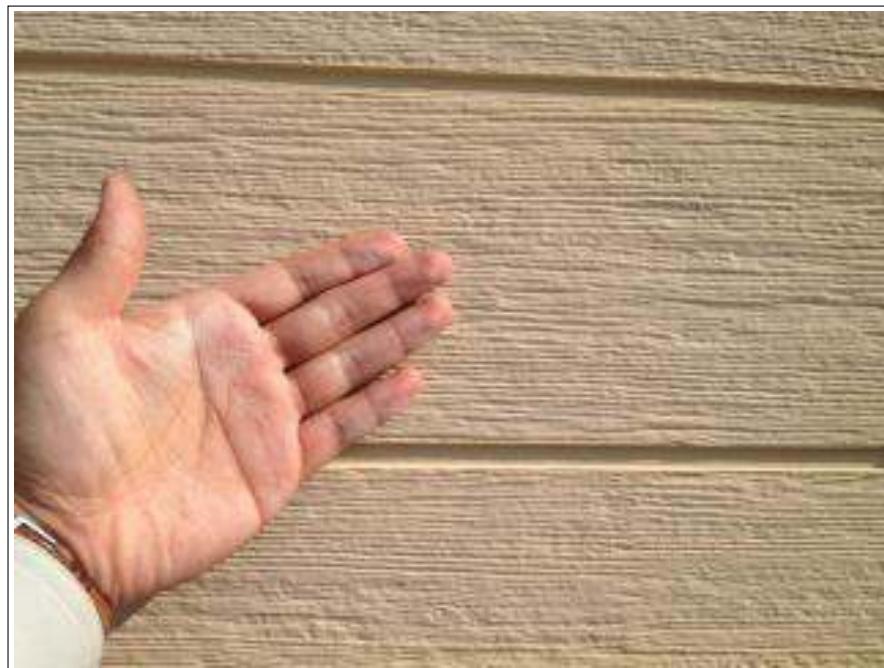
## チョーキング現象

紫外線などにより塗膜の表面が劣化し、チョークの粉状のような状態になっています。

この状態になると表面から水や湿気を吸い込んでしまい、外壁や中の躯体の痛みにつながりますので、早めの塗装をお勧めします。

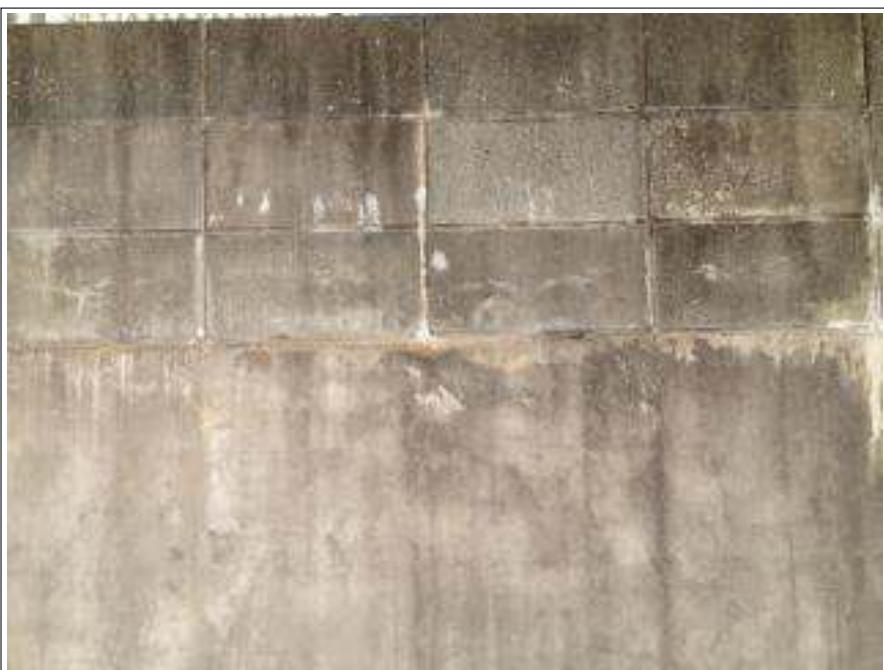
塀塗装

模様の差がでます。

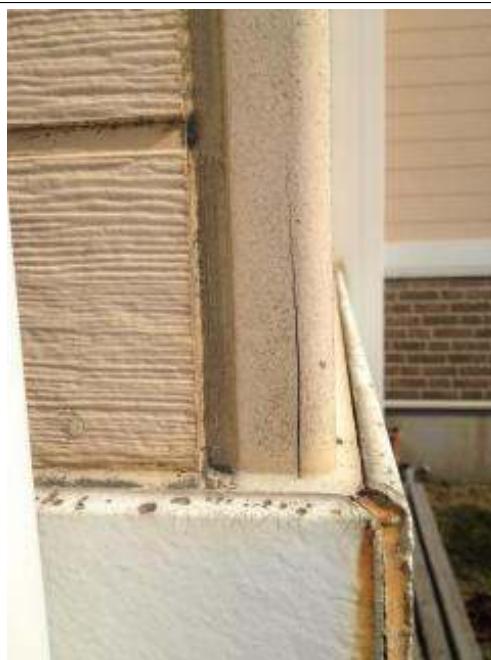
### クラック部

この部分から雨水や湿気、炭酸ガス等が直接侵入し躯体・ボードの痛みや建物の寿命につながりますので、シーリング等で補修をおこない塗装をしていきます。

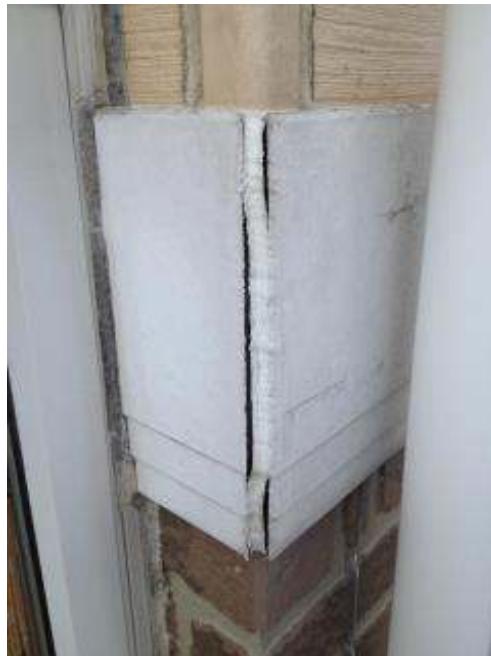
### シーリング劣化部

劣化している部分があります。

この部分から雨水や湿気、炭酸ガス等が直接侵入し躯体・ボードの痛みや建物の寿命につながりますので、シーリング等で補修をおこない塗装をしていきます。
