工事写真報告書

工事名 K様邸

工事箇所 屋根・外壁・その他塗装工事一式

工事施工者 ベストホーム株式会社

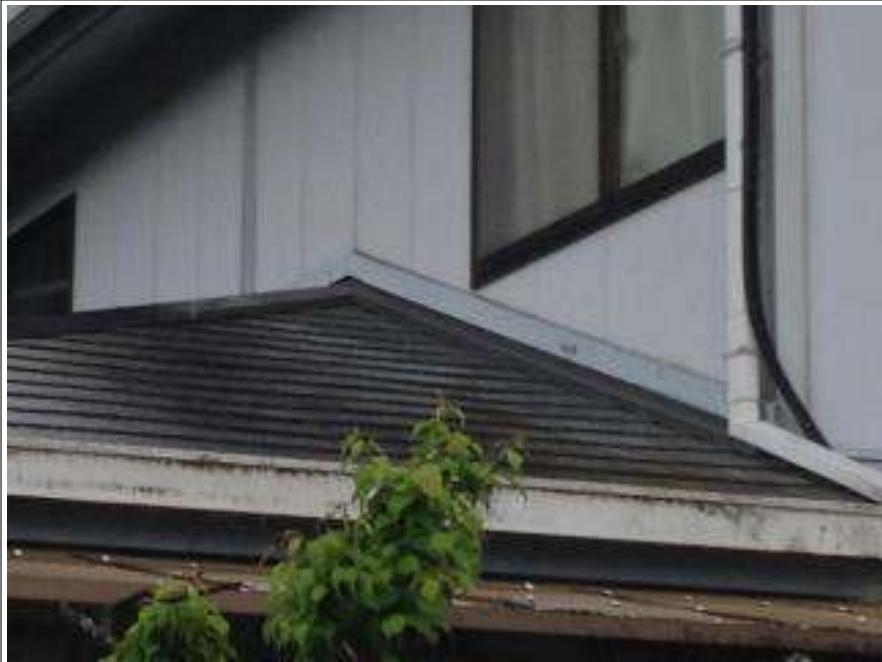
屋根

この素材はセメント: アスベストが 85:15で作られています。
劣化し割れや反りがひどくなり葺き替えとなると、アスベストが入っているので処分費がかなりかかりますので、早めの塗装と維持をお勧めをします。

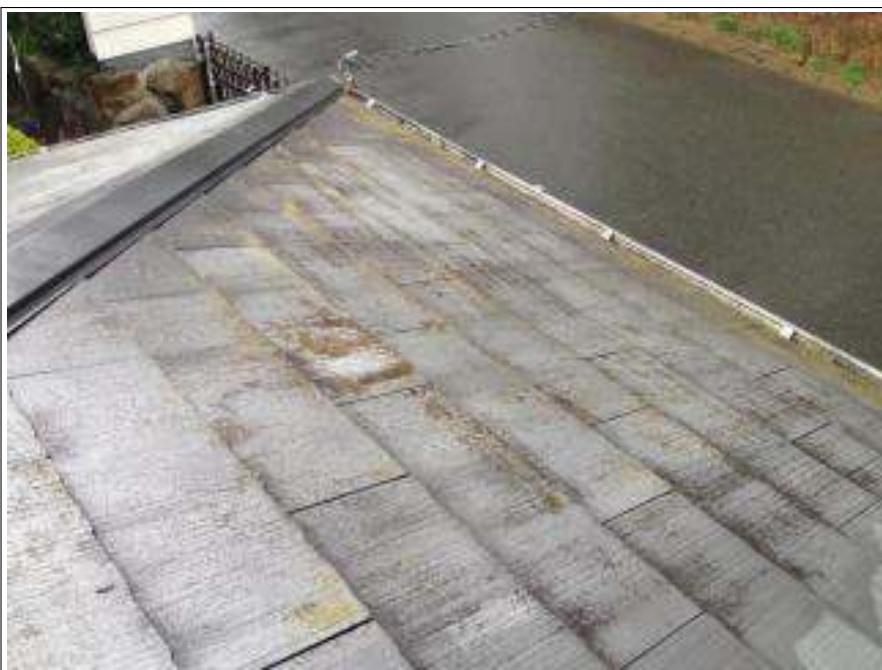
屋根 カビ・コケ発生部

カビ・コケの発生が見られます。
カビの上にいくら良い塗装をしても、カビの根が残っている以上塗膜を突き破って表面化してきますので、カビの根を抑える必要があります。

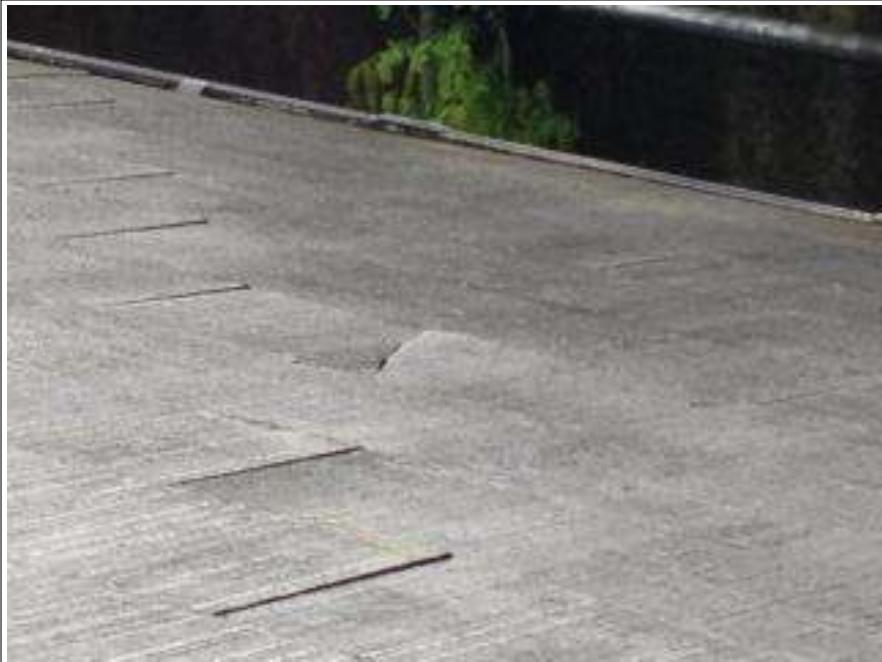
屋根 クラック

数か所見られました。

このまま塗装をおこなってもすぐに屋根の痛みや屋根材の腐食、お住まいの痛みにつながりますので、シリング等で補修をおこない塗装をおこないます。

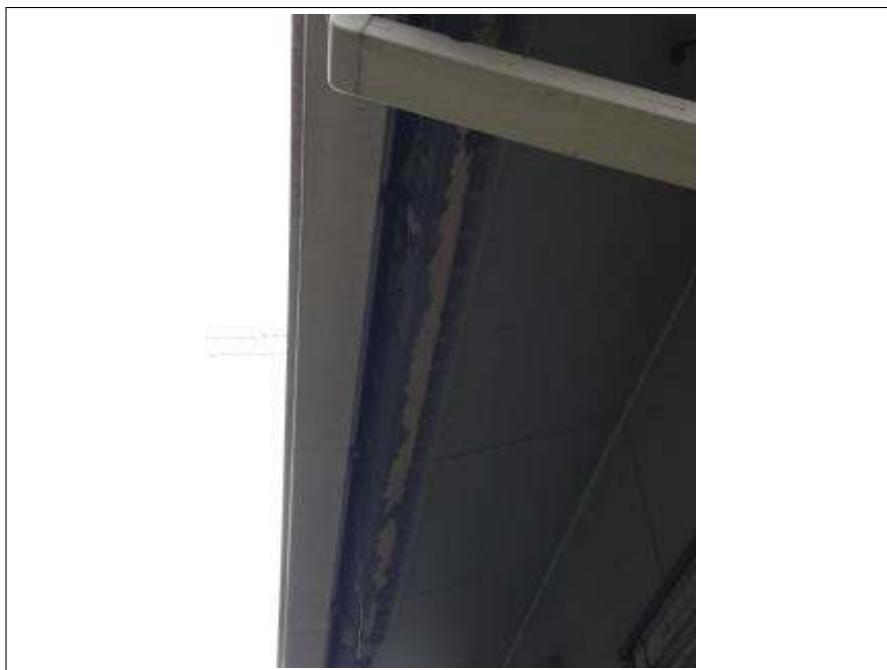
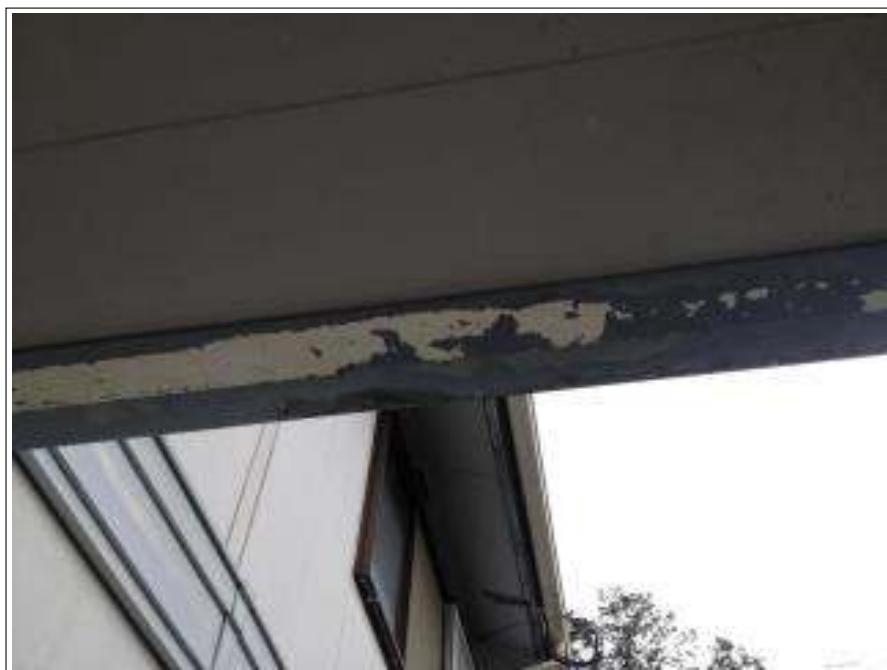
破風板・鼻かくし

旧塗膜が剥離をおこしています。

このまま塗装しても旧塗膜から剥がれる恐れがありますので、密着の悪い旧塗膜をケレン作業で除去し専用の下塗り・上塗りを行います。

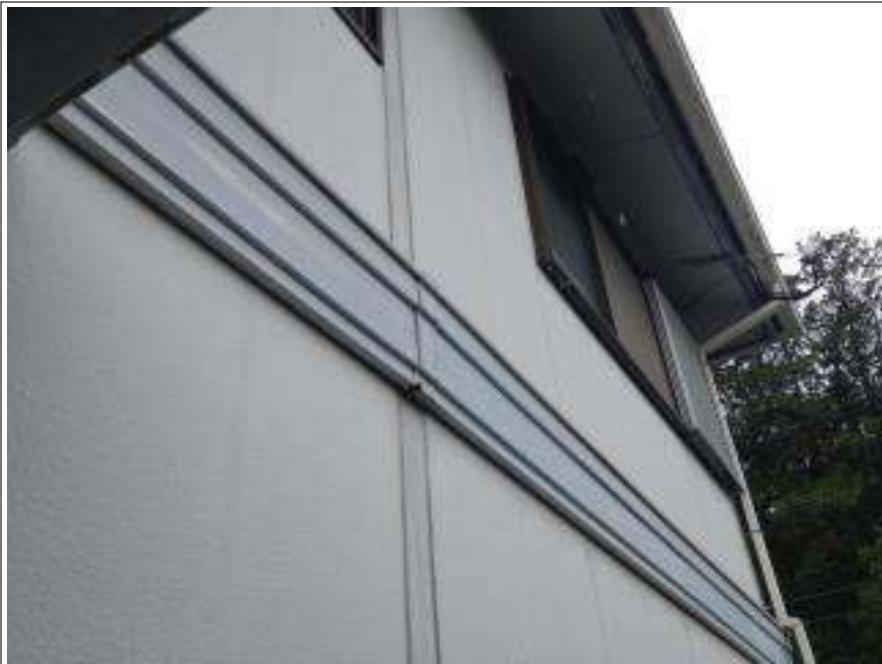
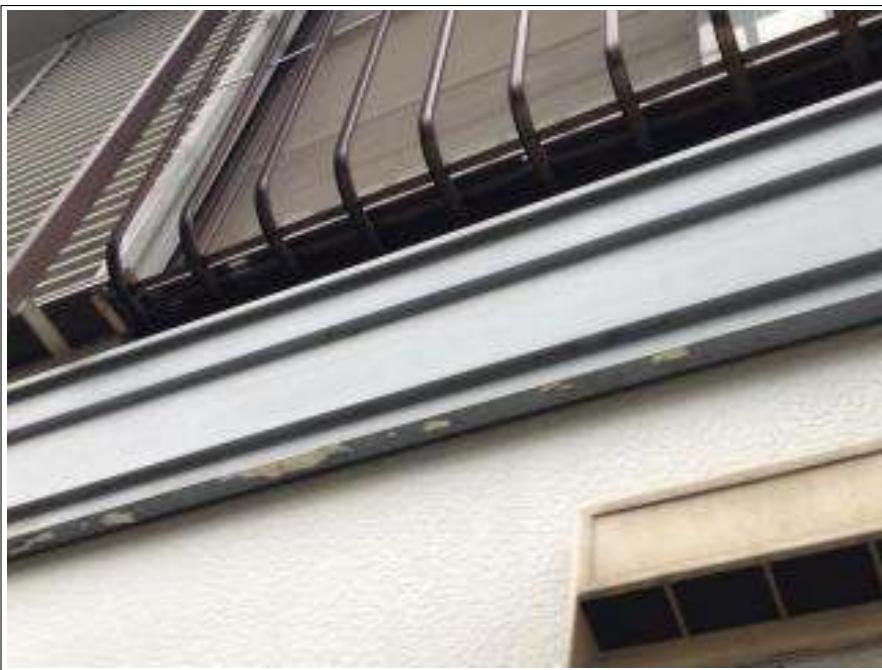
胴差し

経年劣化し、旧塗膜が剥離をおこしています。

このまま塗装しても旧塗膜から剥がれる恐れがありますので、密着の悪い旧塗膜をケレン作業で除去し専用の下塗り・上塗りを行います

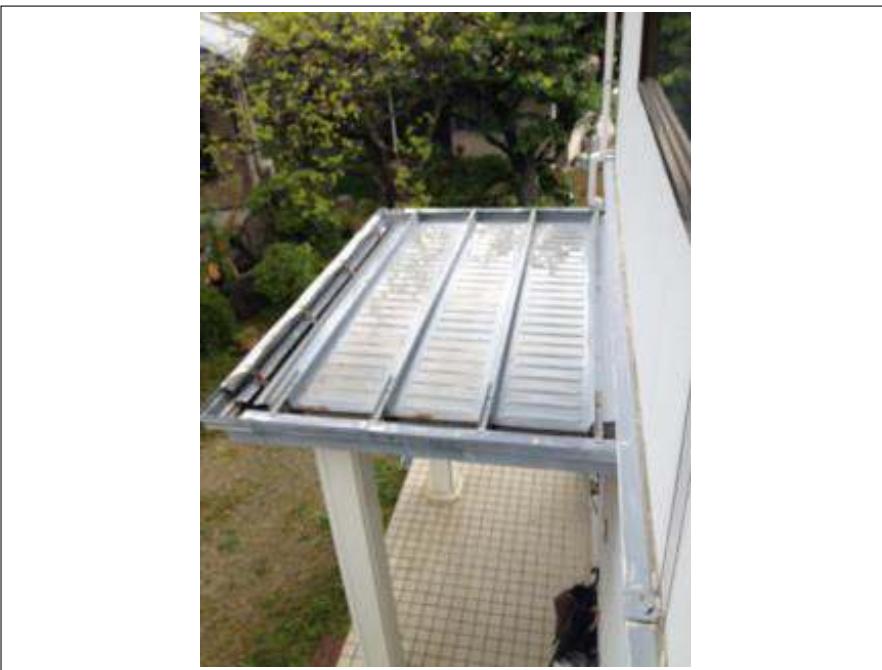
パラペット

この部分は鉄、スチール素材になります。劣化するとサビが発生してきますので塗装が必要です

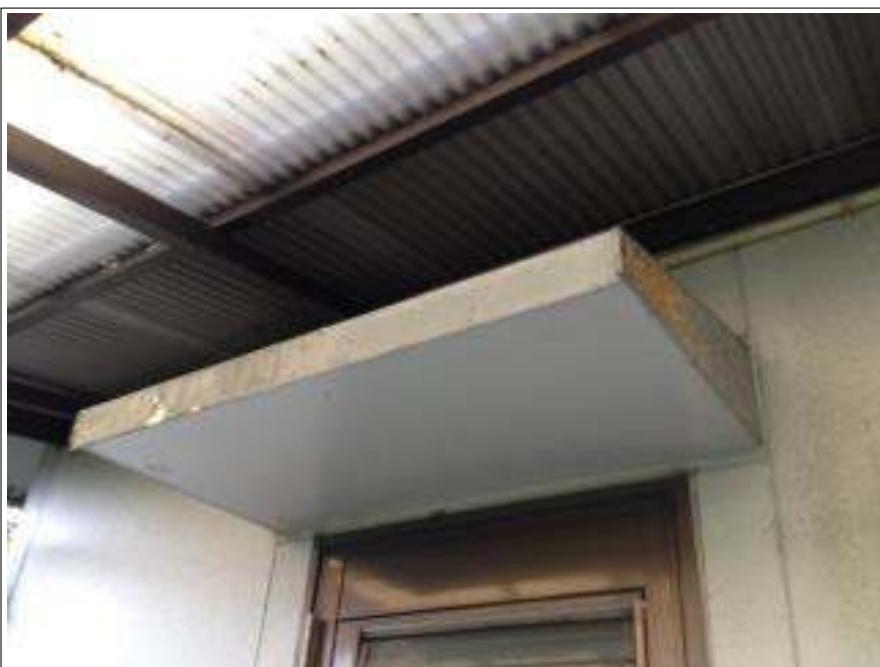
小庇

同上

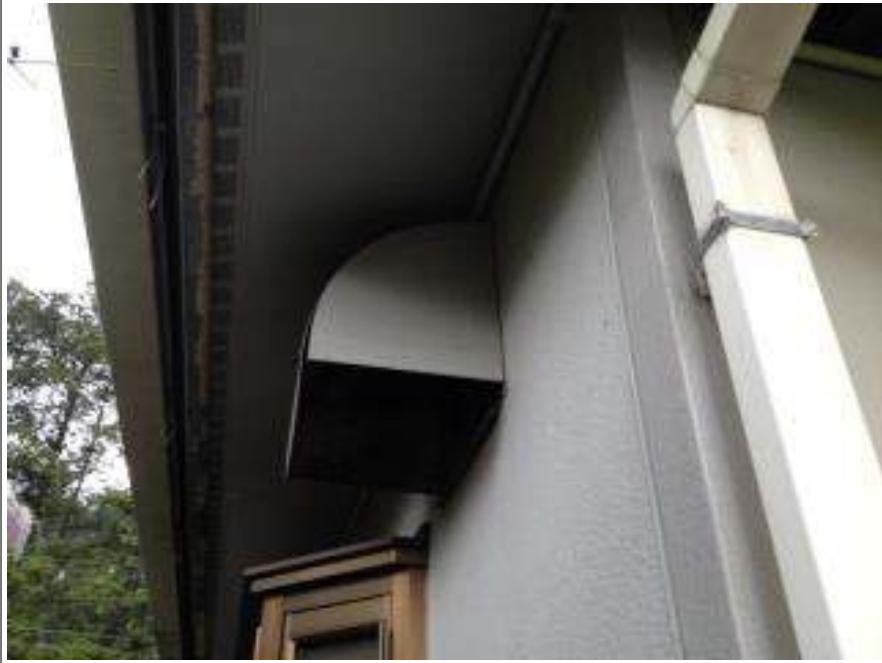
換気フード

こちらも鉄・スチール素材になりますので、塗装が必要です。

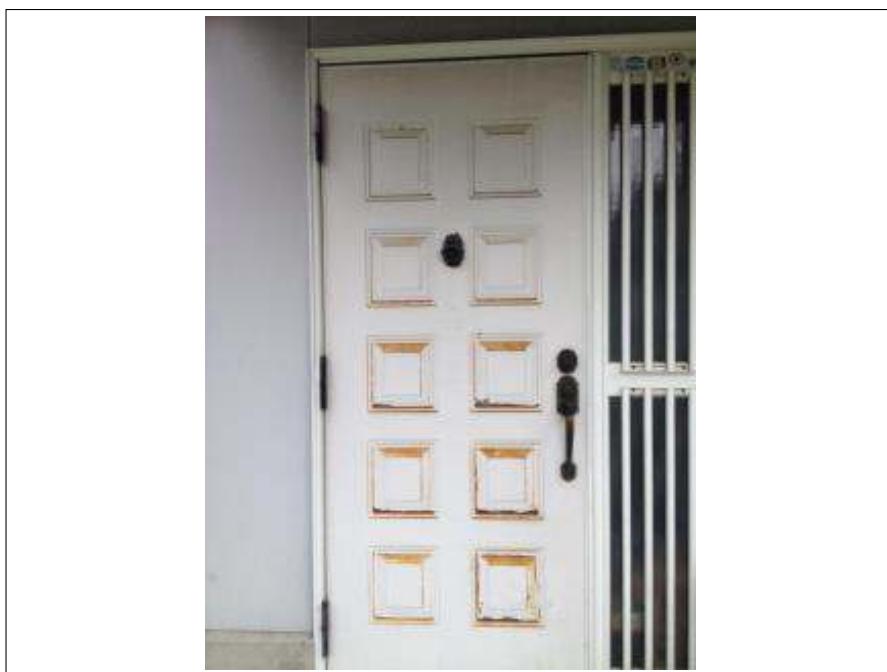
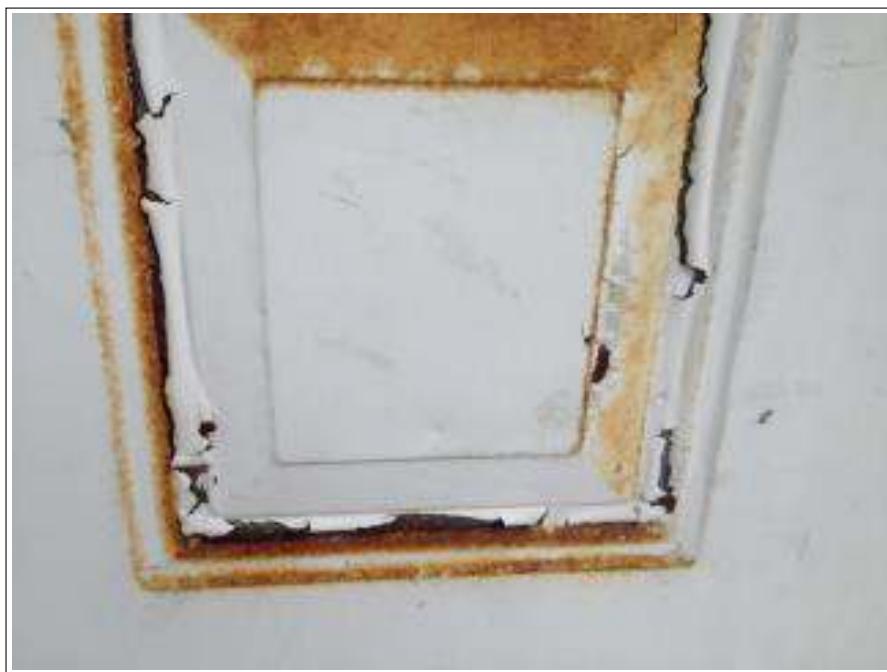
玄関

同上

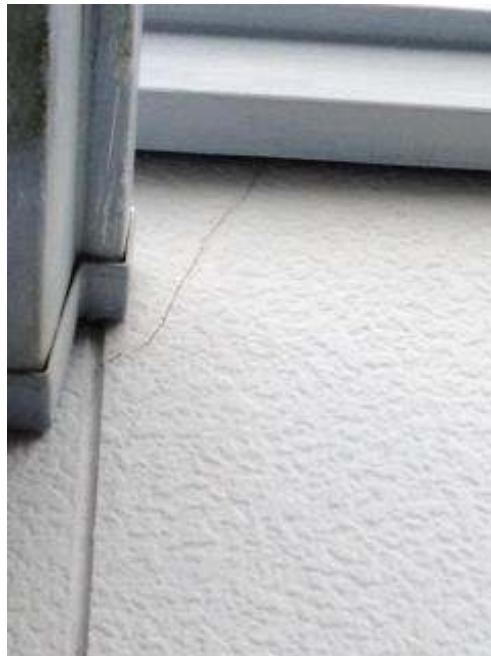
外壁クラック部

この部分から雨水や湿気、炭酸ガス等が直接侵入し躯体・外壁の痛みや建物の寿命につながりますので、シーリング等で補修をおこない塗装をしていきます。

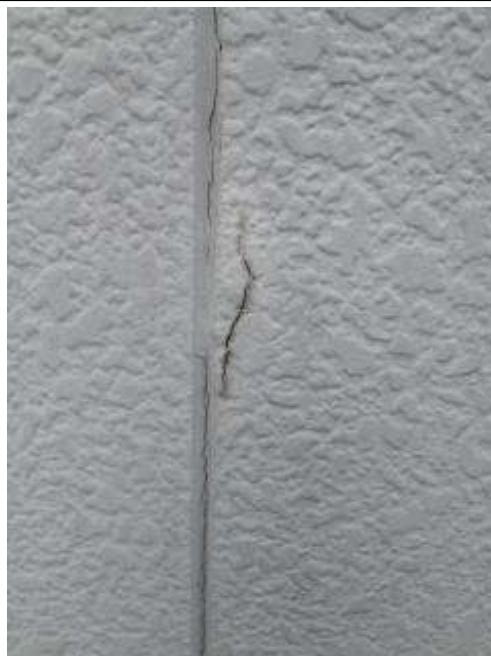
外壁クラック

同上

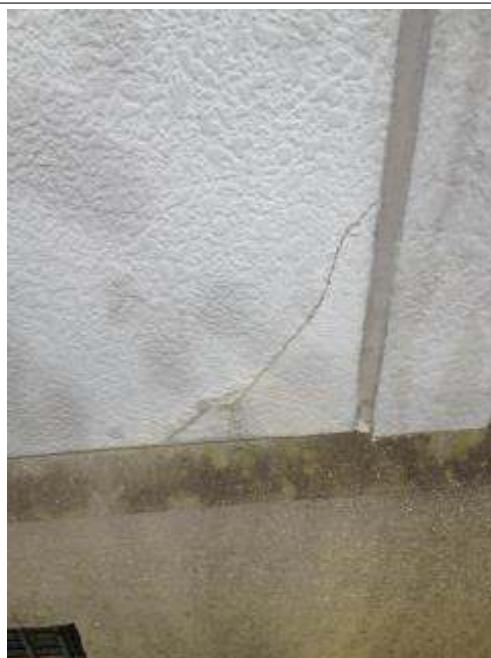
外壁クラック部

同上
