工事写真報告書

工事名 H様邸

工事箇所 屋根・外壁・その他塗装工事一式

工事施工者 ベストホーム株式会社

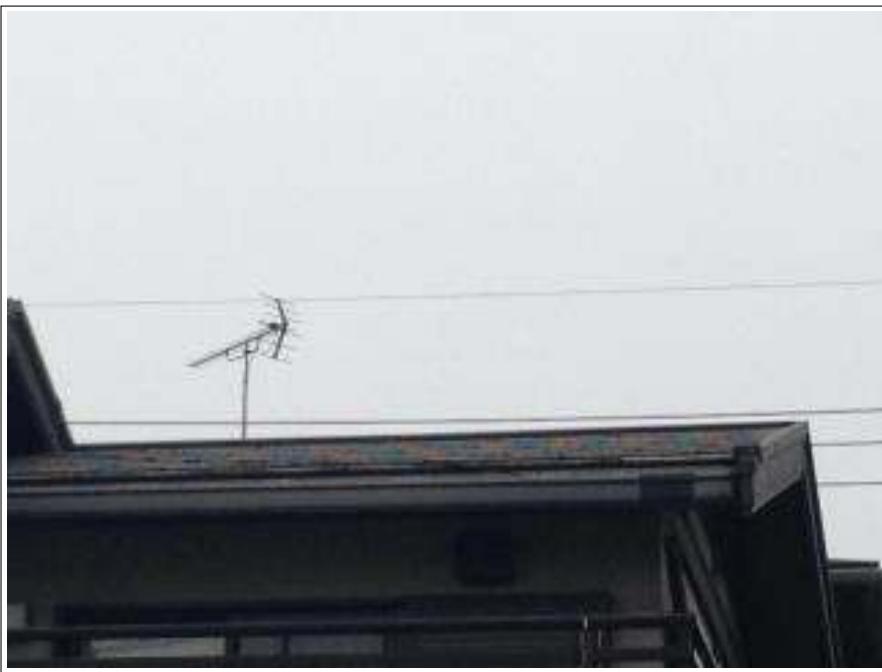
屋根（セメント瓦）

洋風セメント瓦はセメント：骨材＝
1：2で作られており、本体には防水
効果はほとんどなく最初は表面にア
クリル塗装を焼き付けております。
経年劣化により瓦がスカスカにな
り、瓦の割れ・瓦のズレ・瓦自体が
水を通過し防水シートの劣化や野地
板の腐食につながります。

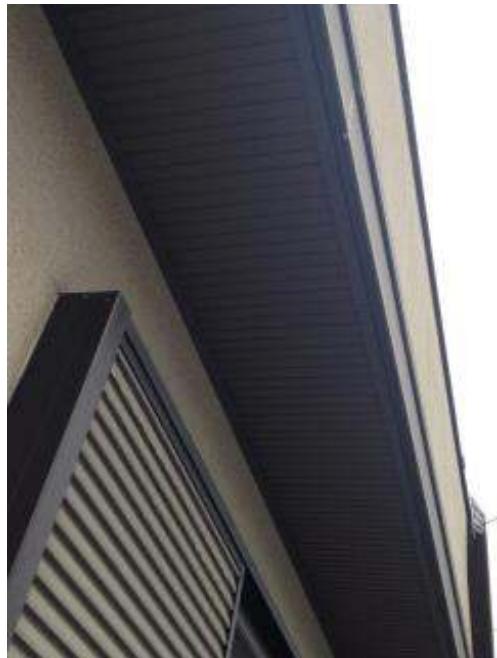
軒天

経年劣化しております。

この部分は通気性の良い軒天専用の塗装をしていきます。

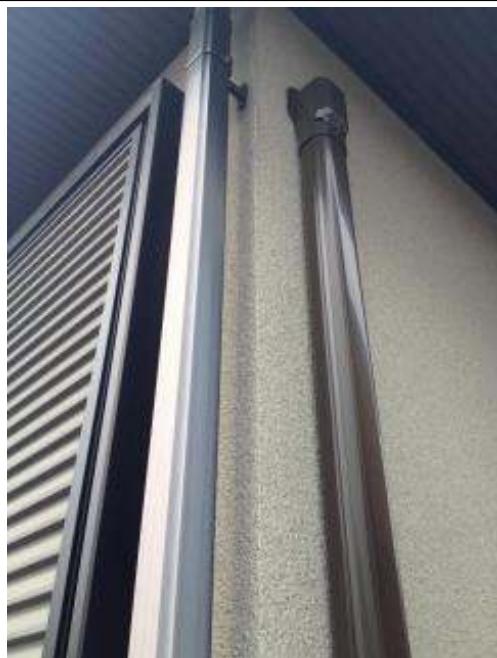
樋・ダクトカバー

こちらは塩ビ素材になります。

劣化すると割れが生じたりすることがありますので、塩ビ専用の下塗りをおこない塗装をしていきます。

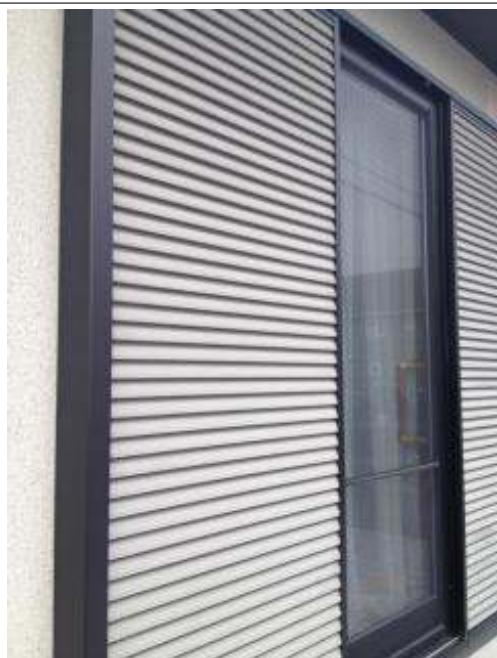
シャッター

この部分は鉄、スチール素材になります。劣化するとサビが発生してきますので塗装が必要です。

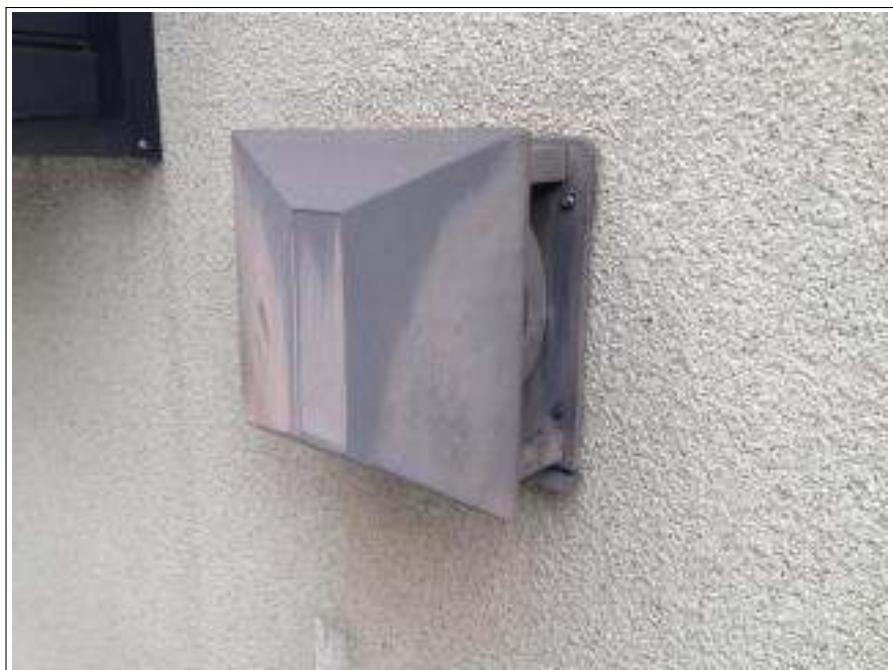
換気フード

同上

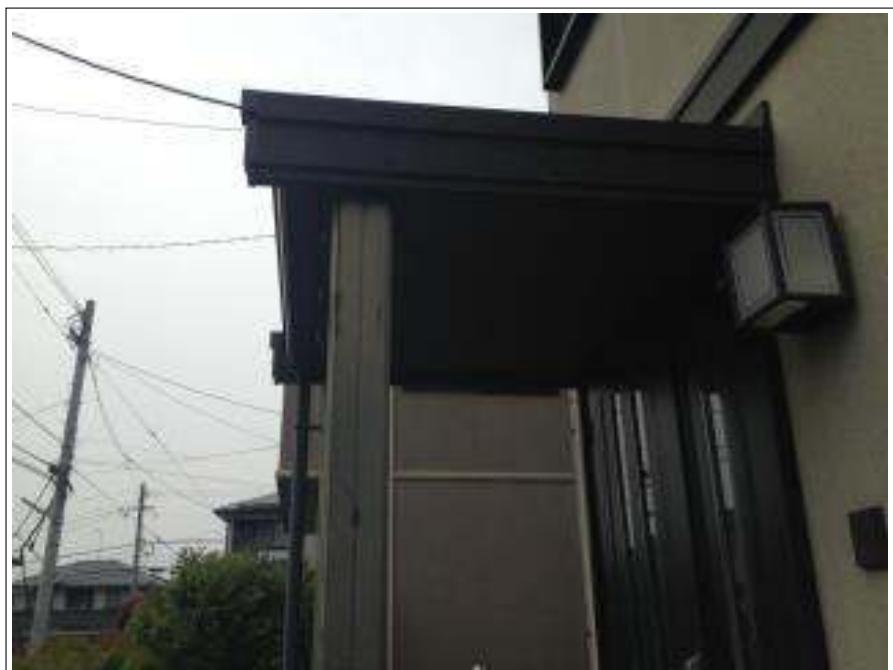
玄関庇

同上

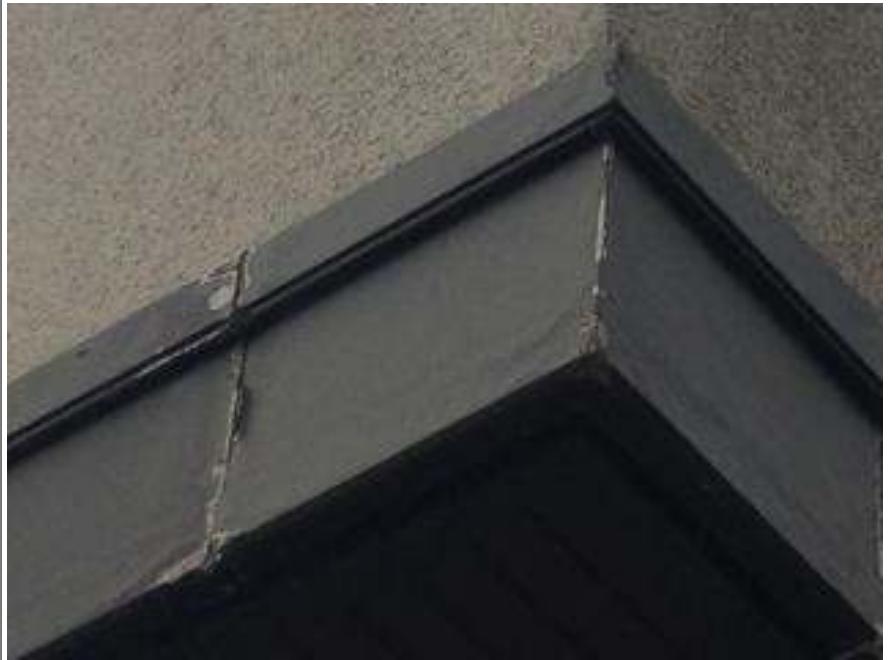
幕板

旧塗膜が剥離をおこしています。
このまま塗装しても旧塗膜から剥がれる恐れがありますので、密着の悪い旧塗膜をケレン作業で除去し専用の下塗り・上塗りを行います。

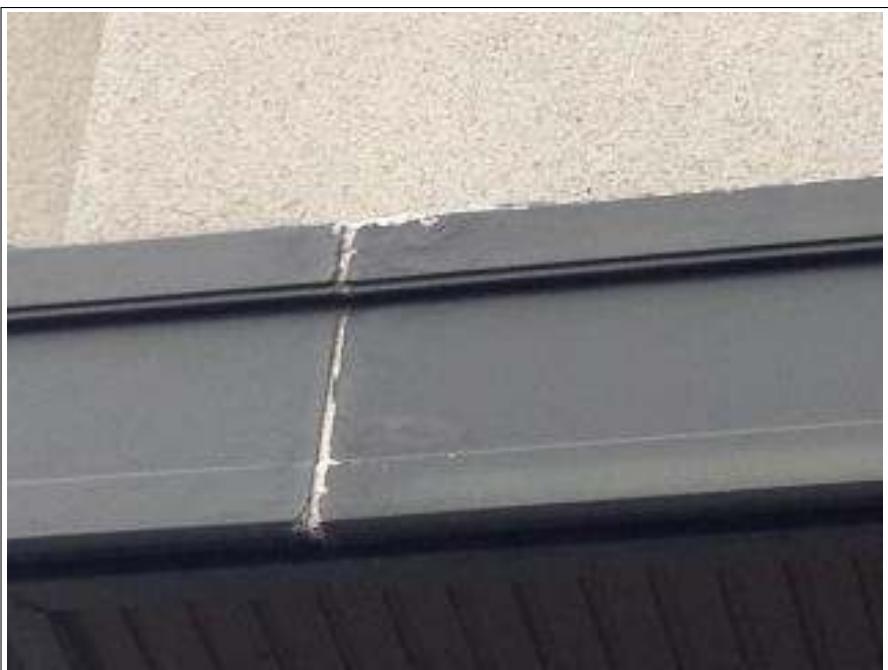
幕板

同上

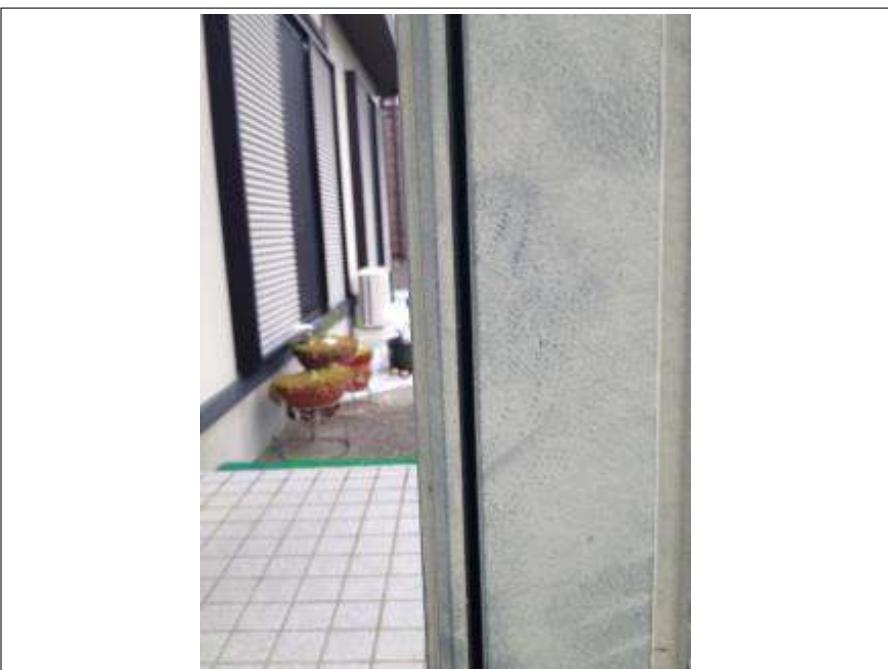
玄関 柱

水や湿気を吸って乾いてを繰り返し反ってしまって隙間が広がってきています。
反ってしまうと二度と反りは戻りませんので、反りがひどくなる前の塗装をおすすめします。

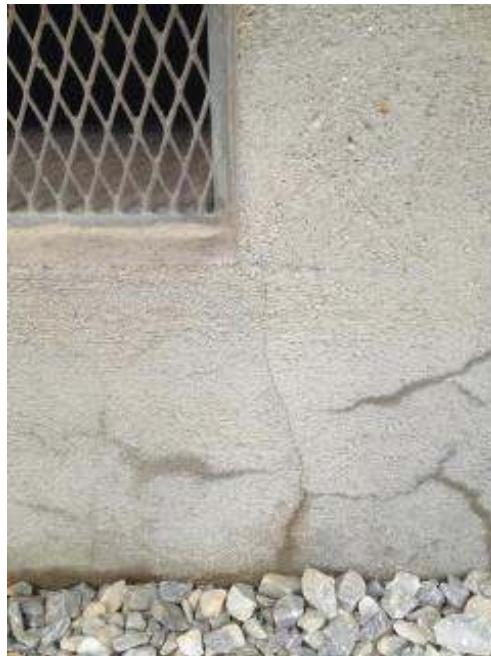
基礎クラック部

アルカリ性のコンクリートは空気中の二酸化炭素や酸性雨と結合することによって徐々に中性化されます。

中性化されたコンクリートは表面にヒビが入るだけでなく、内部の鉄筋の腐食や膨張につながり構造物の性能低下につながりますので、シーリング等で補修をおこないます。

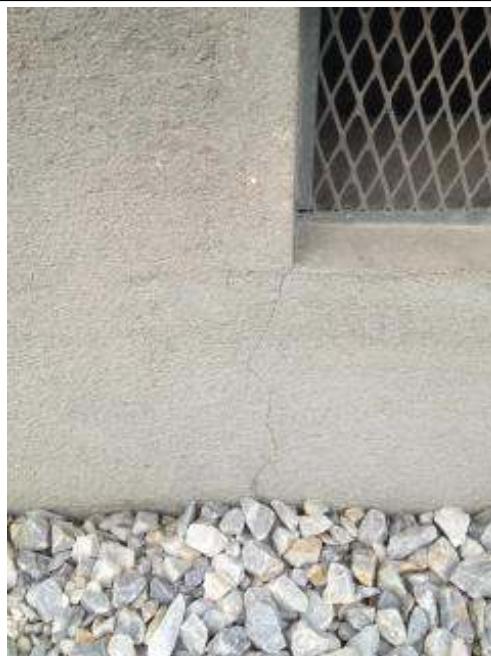
基礎クラック部

同上

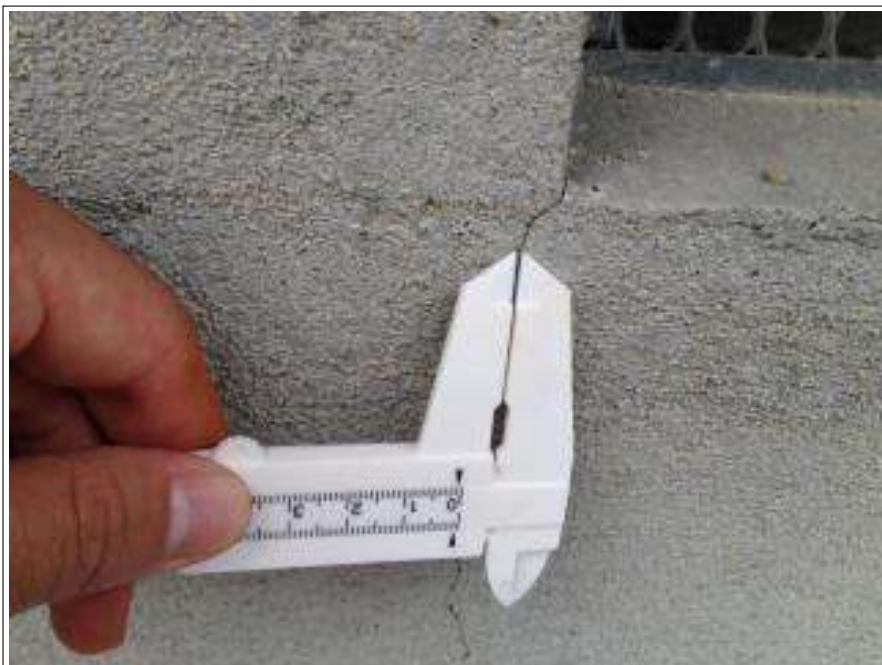
基礎クラック部

0.03mm以上のクラックは補修が必ず必要です。

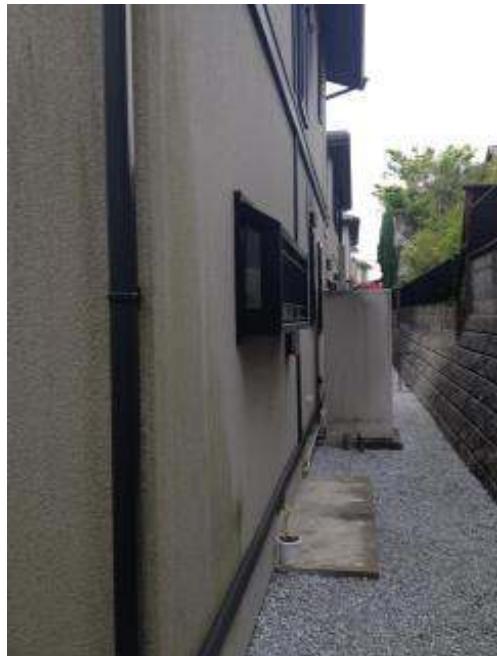
外壁カビ発生部

カビの発生が見られます。

カビの上にいくら良い塗装をしても、カビの根が残っている以上塗膜を突き破って表面化してきますので、カビの根を抑える必要があります。

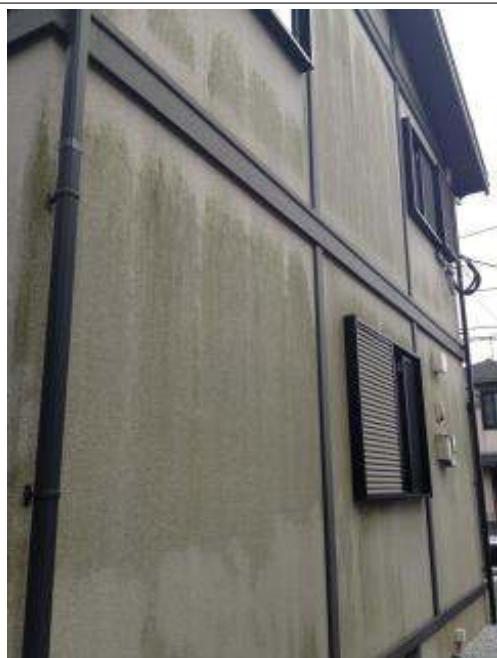
外壁カビ発生部

同上
