工事写真報告書

工事名 H様邸

工事箇所 屋根・外壁・その他 塗装工事一式

工事施工者 ベストホーム株式会社

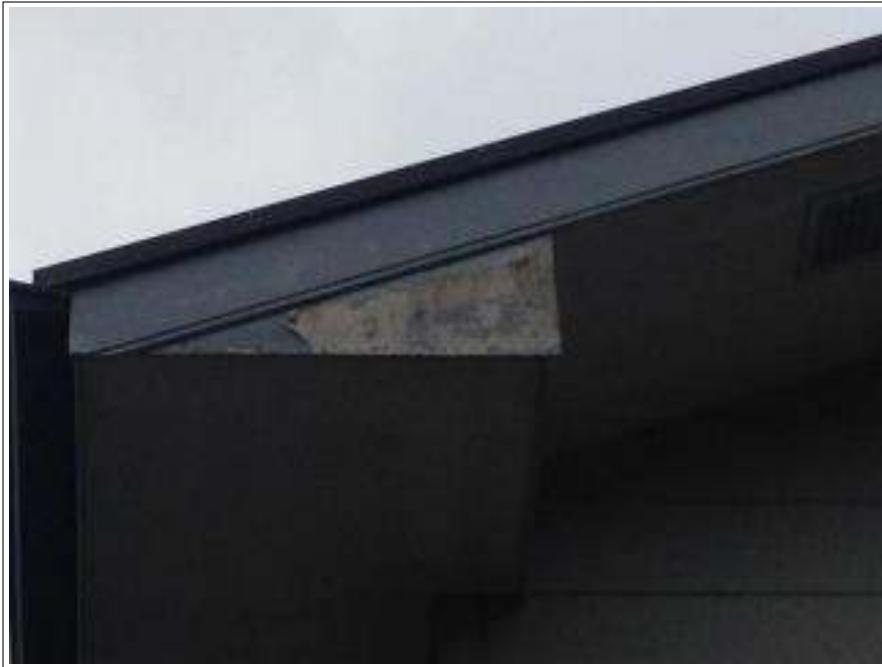
破風板

経年劣化し、旧塗膜が剥離をおこしています。

このまま塗装しても旧塗膜から剥がれる恐れがありますので、密着の悪い旧塗膜をケレン作業で除去し専用の下塗り・上塗りを行います。

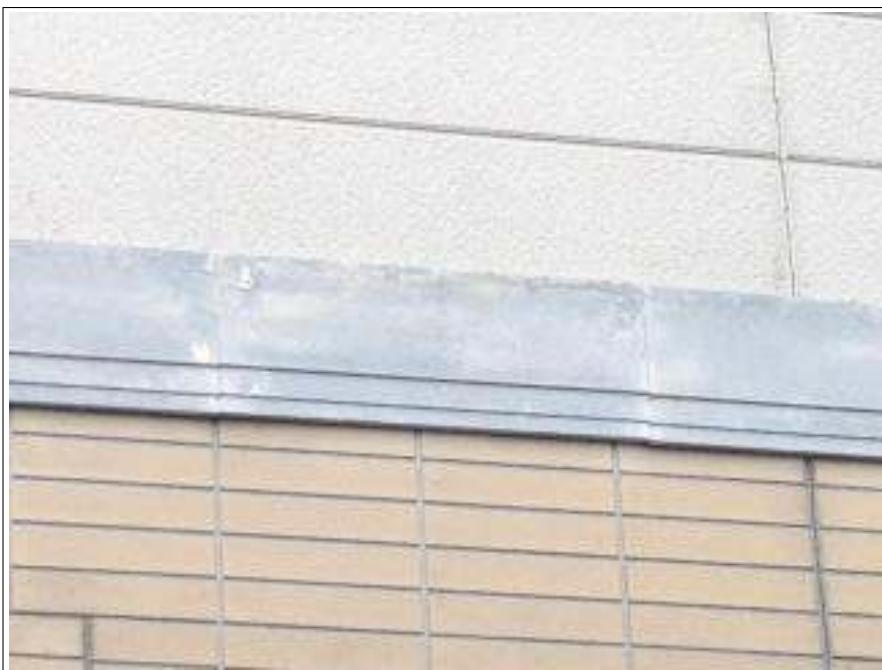
胴差し

同上

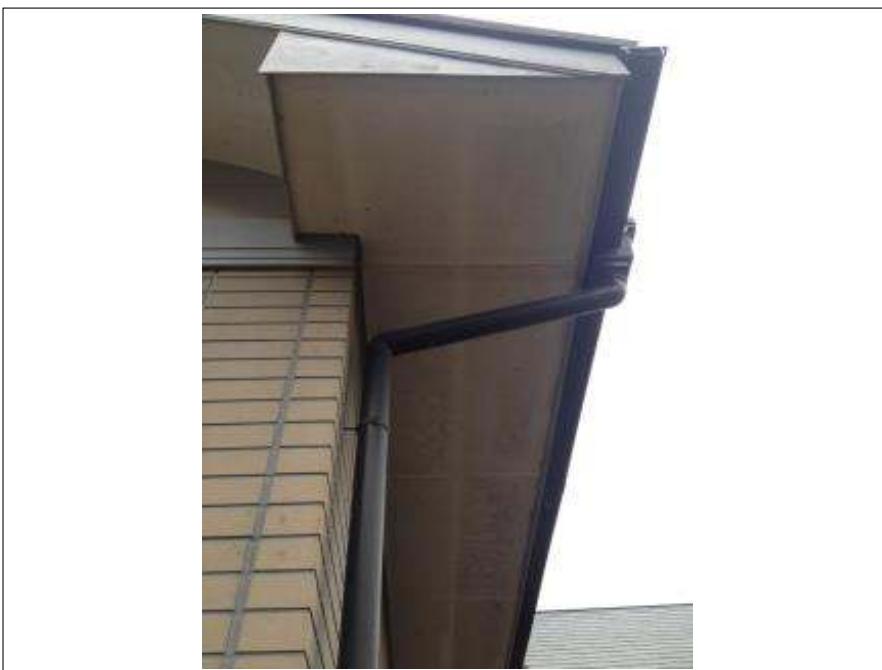
軒天

経年劣化しています。

この部分は通気性の良い軒天専用の塗装をおこないます。

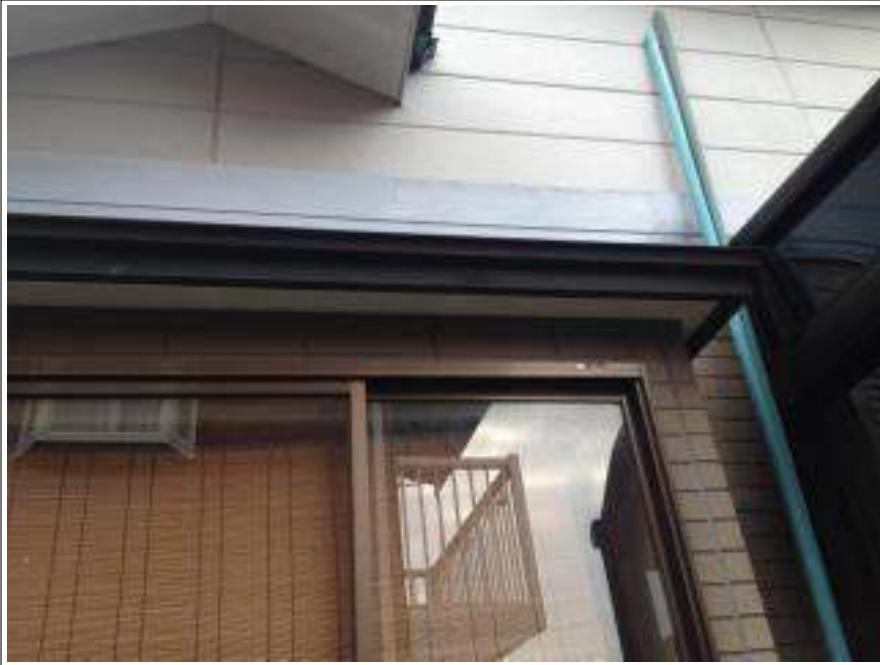
小庇

この部分は鉄、スチール素材になります。劣化するとサビが発生してきますので塗装が必要です。

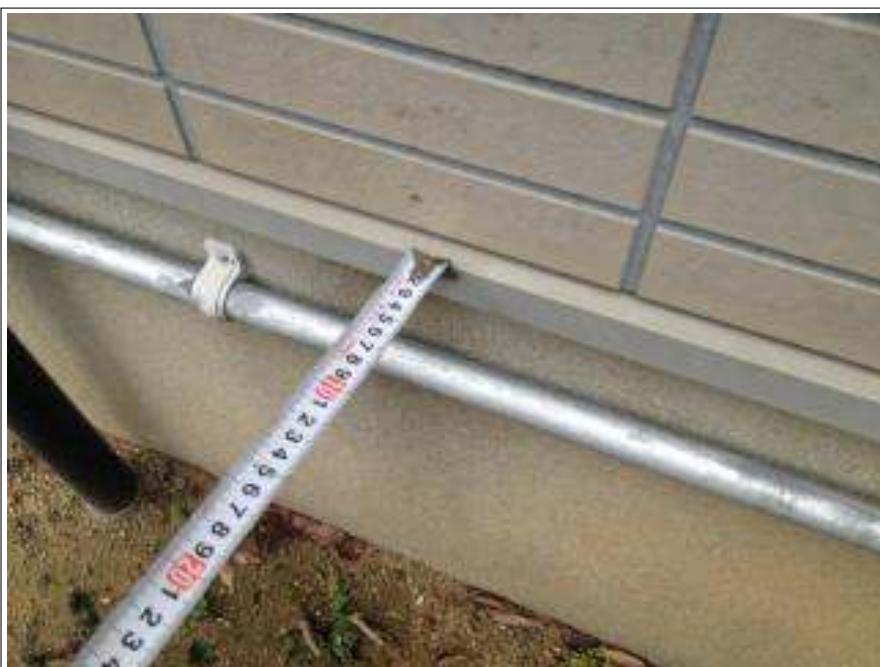
土台水切り

同上

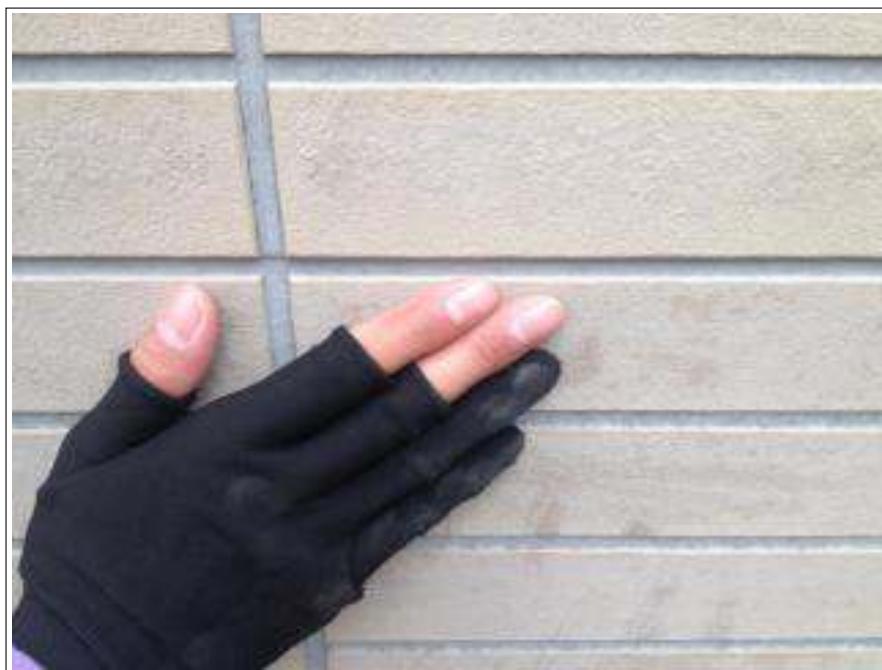
チョーキング現象

紫外線などにより塗膜の表面が劣化
し、チョークの粉状のような状態に
なっています。
この状態になると表面から水や湿気
を吸い込んでしまい、外壁や中の躯
体の痛みにつながりますので、早め
の塗装をお勧めします。

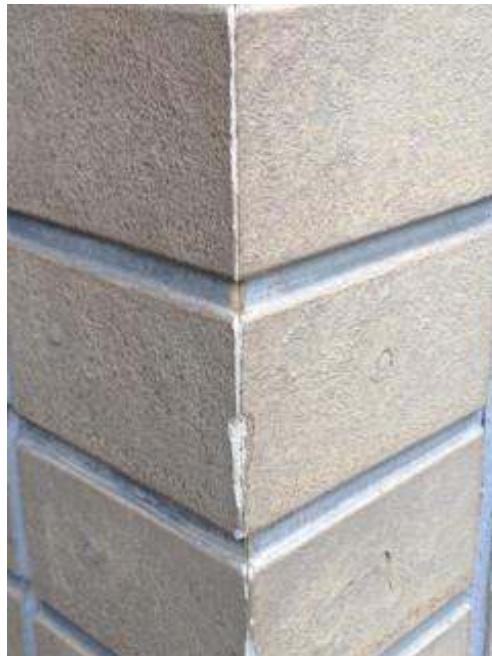
外壁劣化部

外壁の塗膜表面が劣化しております。

この状態になると表面から水や湿気を吸い込んでしまい、外壁や中の躯体の痛みにつながりますので、早めの塗装をお勧めします。

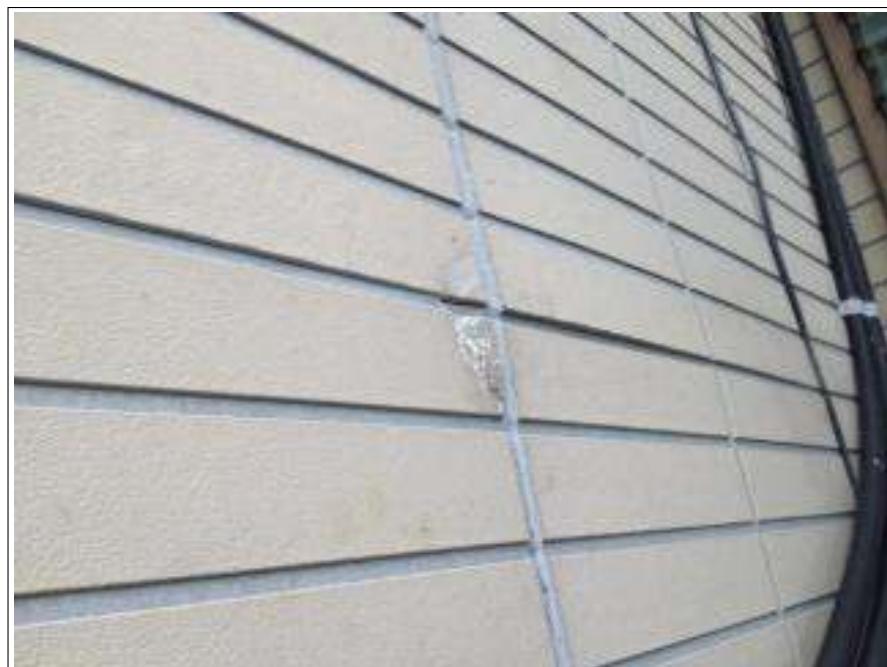
外壁 反り

外壁の劣化やクラック・シーリングの傷みが原因で外壁が水や湿気を吸って乾いてを繰り返し外壁が反ってしまっています。

反ってしまうと二度と反りは戻りませんので、反りがひどくなる前の塗装をおすすめします。

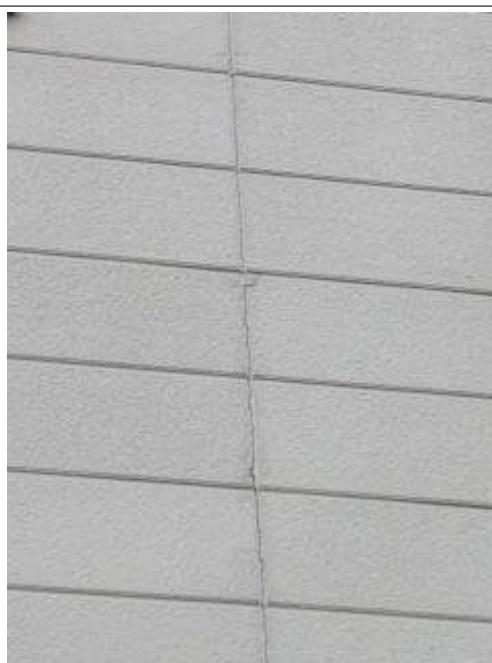
シーリング劣化部

劣化している部分があります。

この部分から雨水や湿気、炭酸ガス等が直接侵入し躯体・ボードの痛みや建物の寿命につながりますので、シーリング等で補修をおこない塗装をしていきます。

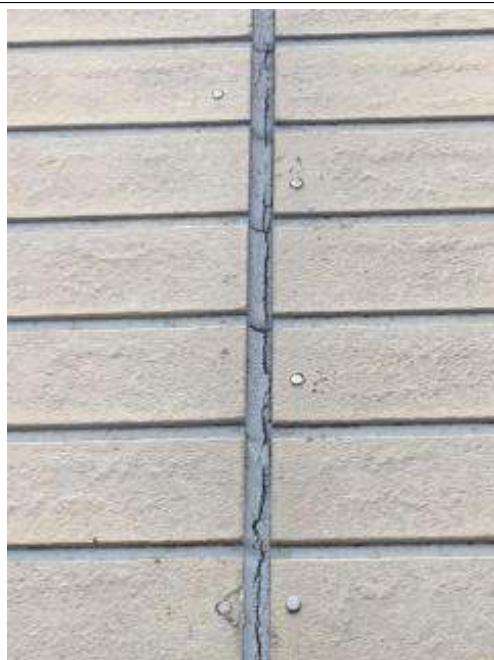
シーリング劣化部

同上

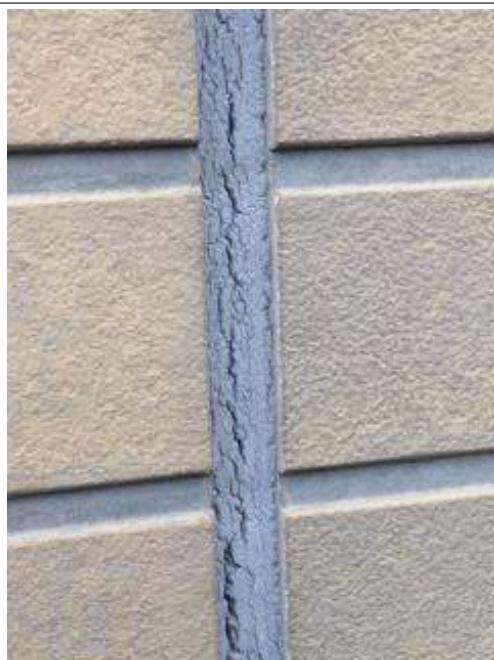
シーリング劣化部

同上

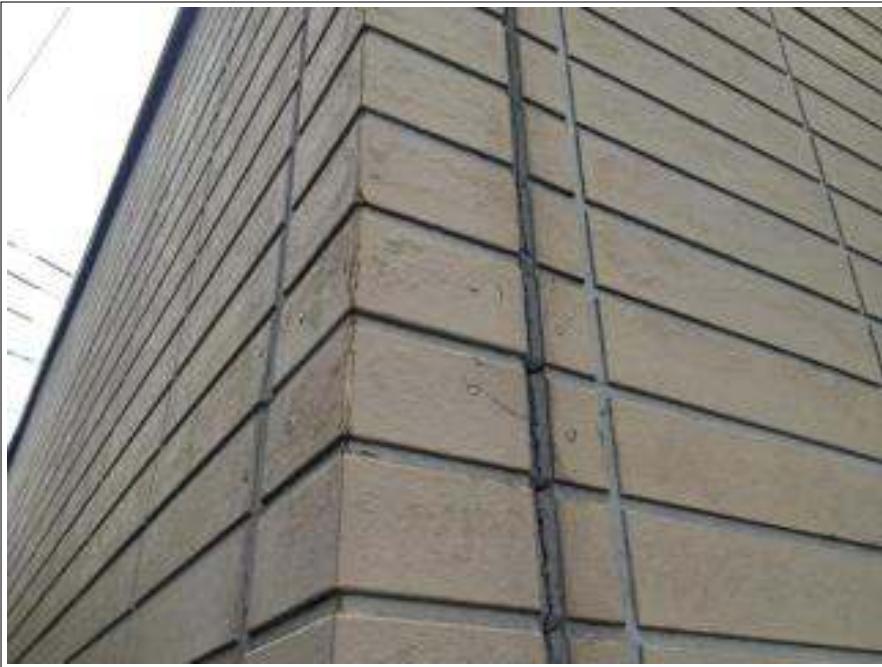
シーリング劣化部

劣化している部分があります。

この部分から雨水や湿気、炭酸ガス等が直接侵入し躯体・ボードの痛みや建物の寿命につながりますので、シーリング等で補修をおこない塗装をしていきます。

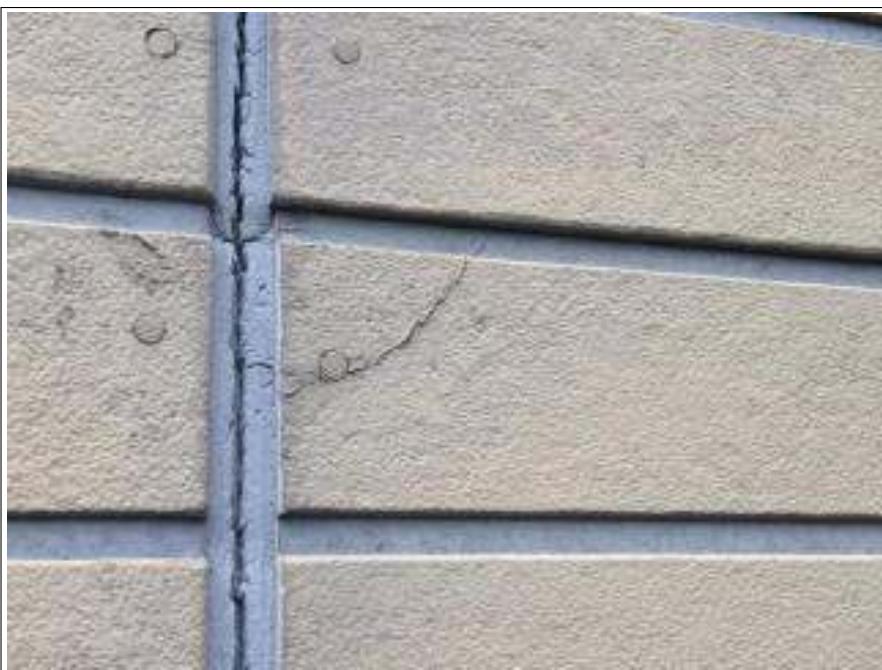
シーリング劣化及び外壁クラック

同上

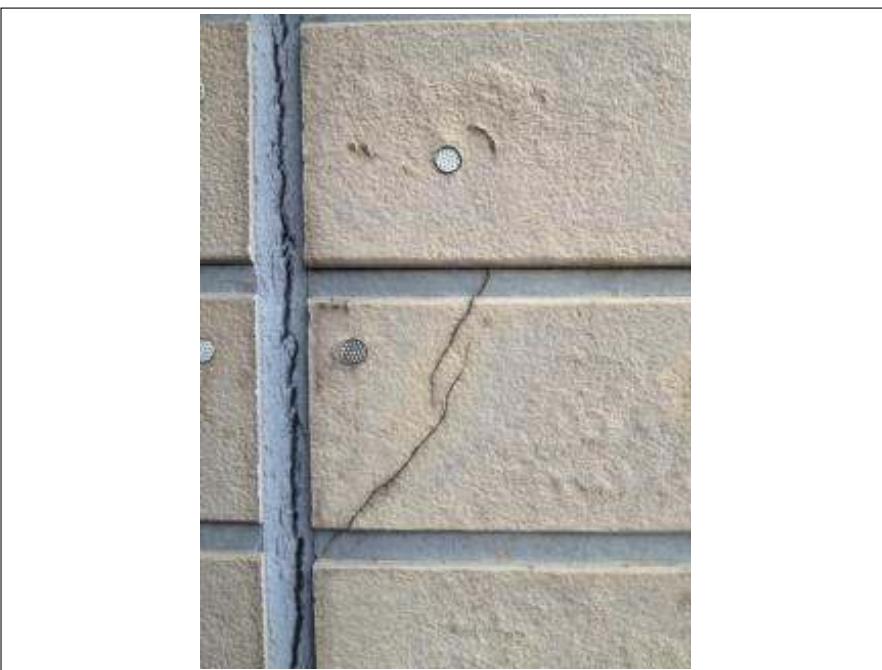
シーリング劣化及び外壁クラック部

同上
