工事写真報告書

工事名 H様邸

工事箇所 屋根・外壁・その他塗装工事一式

工事施工者 ベストホーム株式会社

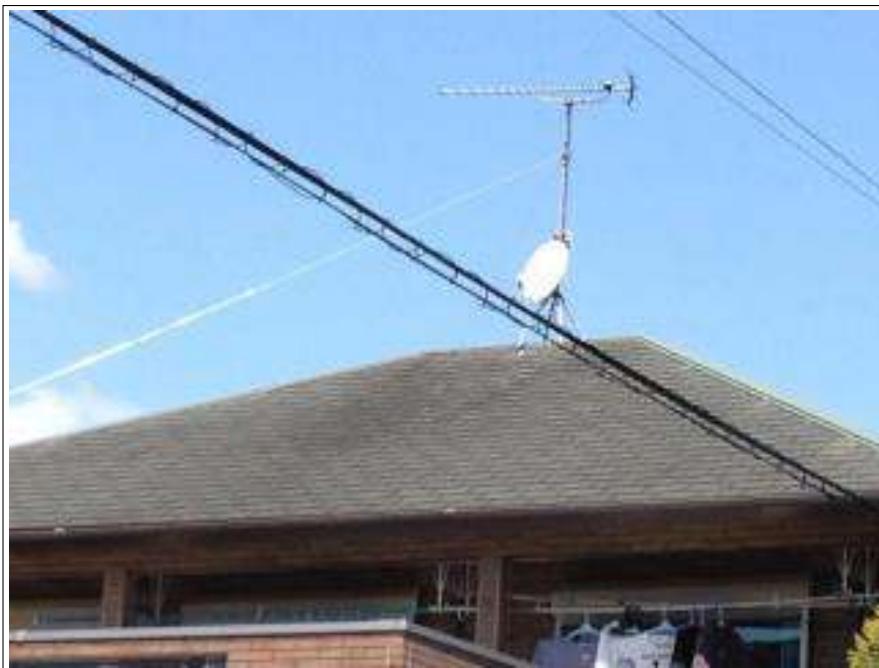
屋根

この素材はセメント:ハルフ 繊維(又はアスベスト)が85:15で作られています。

劣化し割れや反りがひどくなり葺き替えとなると、アスベストが入っている場合は処分費がかなりかかりますので、葺き替え前の早めの塗装と維持をお勧めします。

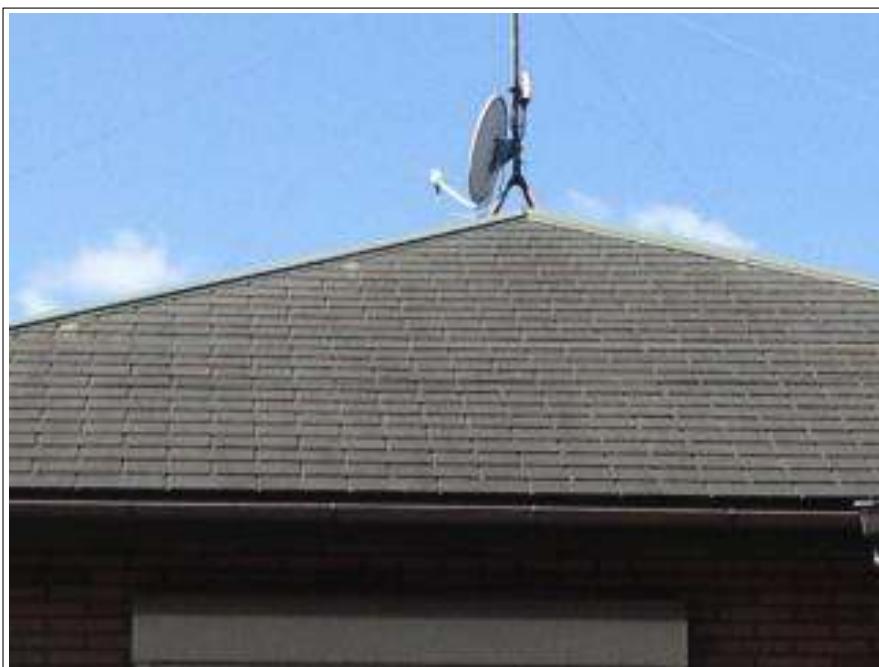
屋根

同上

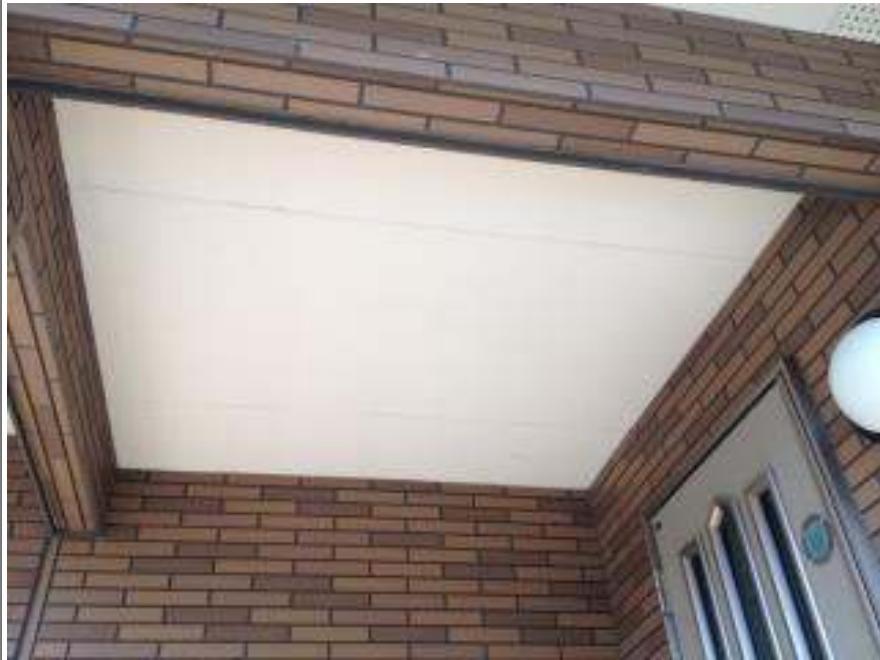
軒天

経年劣化しております。

この部分は通気性の良い軒天専用の塗装をしていきます。

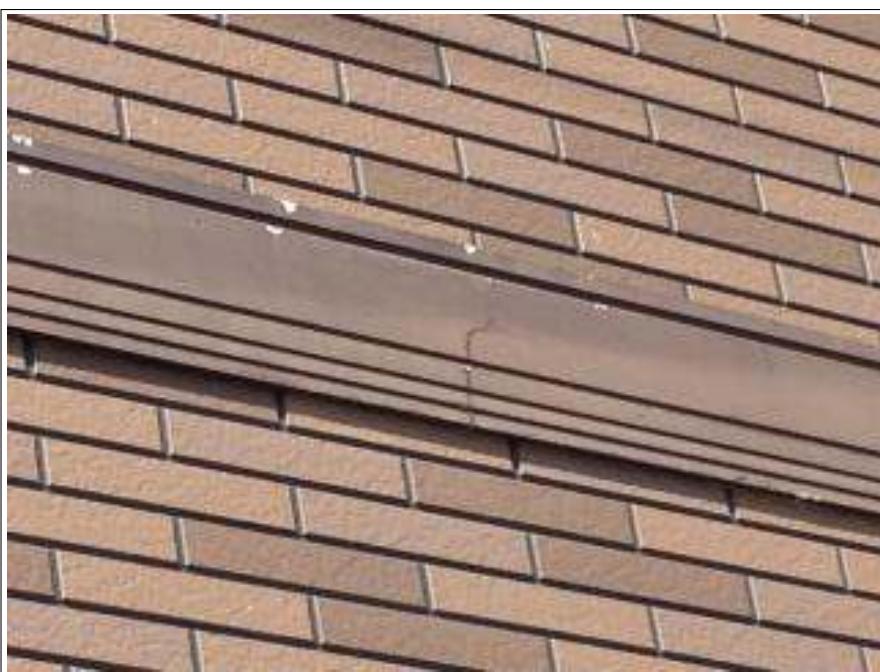
胴差し

旧塗膜が剥離をおこしています。

このまま塗装しても旧塗膜から剥がれる恐れがありますので、密着の悪い旧塗膜をケレン作業で除去し専用の下塗り・上塗りを行います。

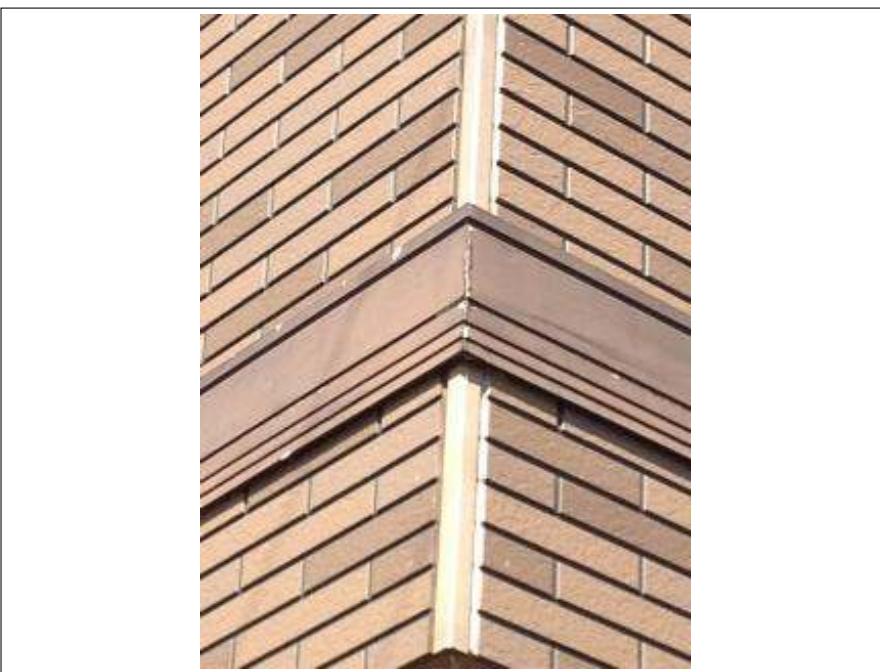
胴差し

つなぎ目の部分や表面の劣化が目立ちます。

この部分はケレン作業やシーリング補修等で下地処理をおこない、塗装をしていきます。

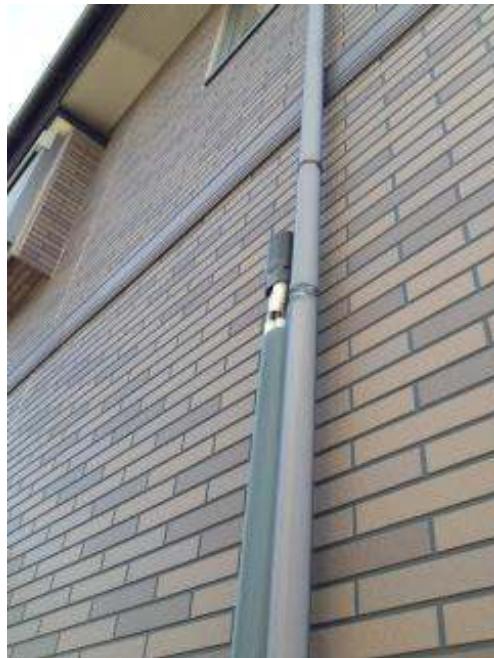
樋・ダクトカバー

こちらは塩ビ素材になります。
劣化すると割れが生じたりすること
がありますので、塩ビ専用の下塗り
をおこない塗装をしていきます。

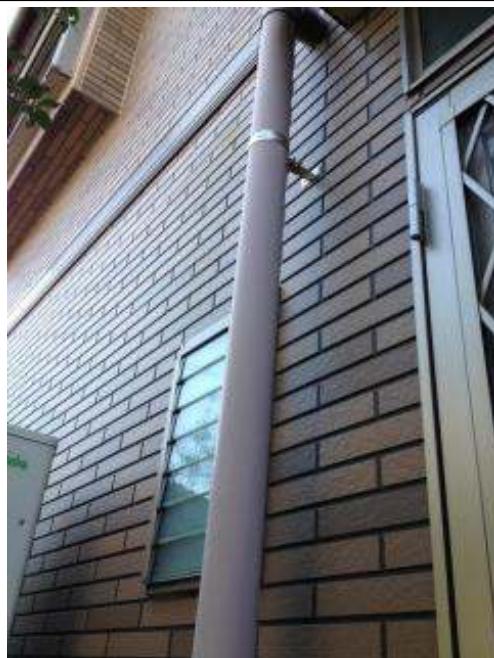
その他配管

同上

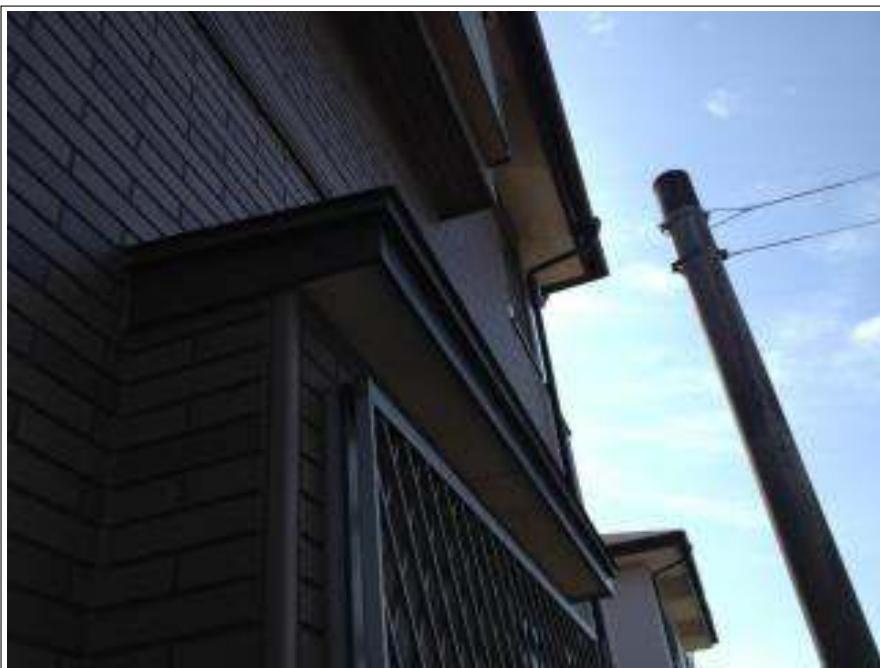
小庇

この部分は鉄、スチール素材になります。劣化するとサビが発生してきますので塗装が必要です。

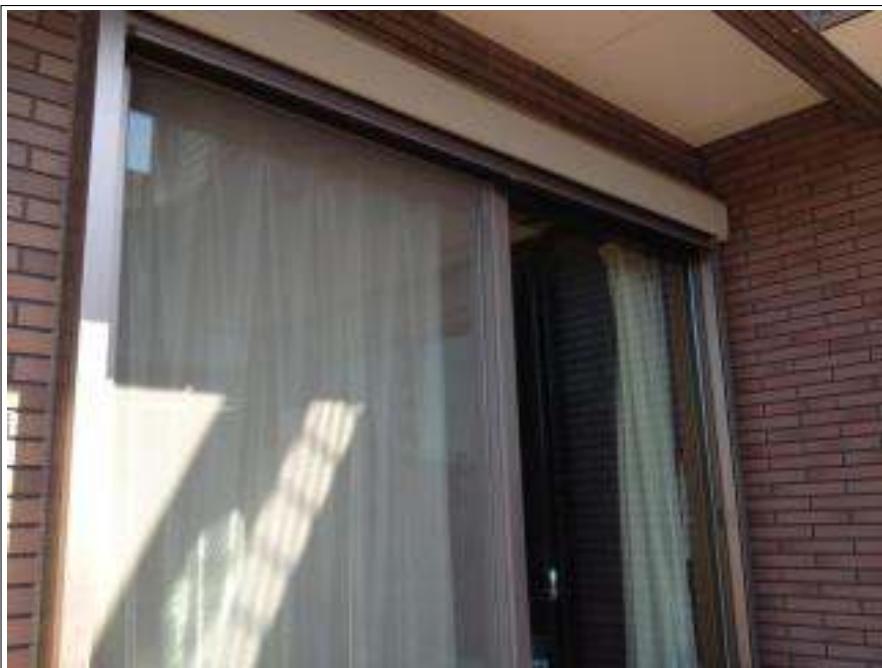
シャッター

同上

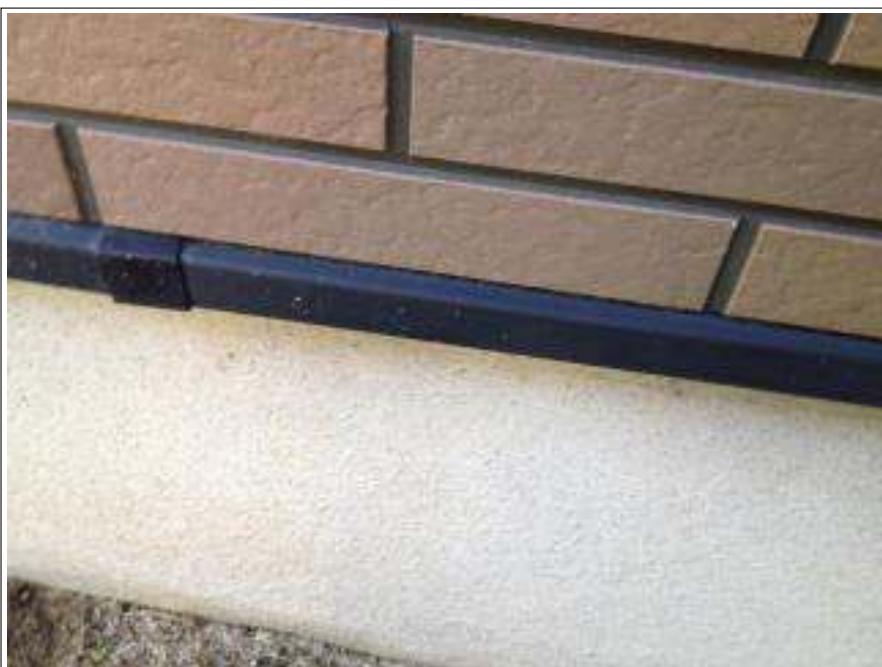
土台水切り

同上

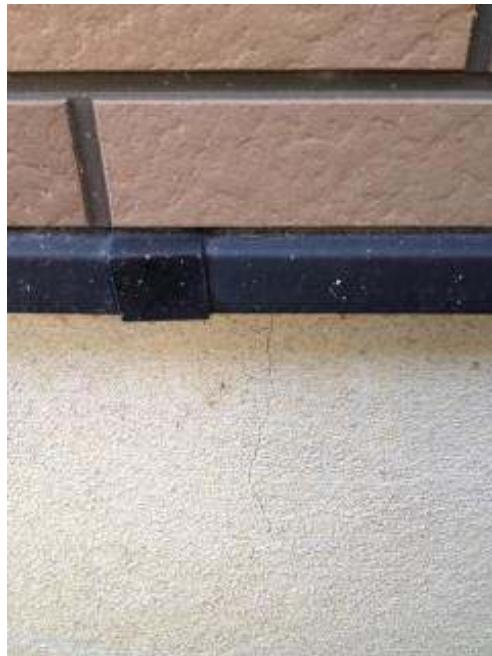
基礎 クラック

アルカリ性のコンクリートは空気中の二酸化炭素や酸性雨と結合することによって徐々に中性化されます。中性化されたコンクリートは表面にヒビが入るだけでなく、内部の鉄筋の腐食や膨張につながり構造物の性能低下につながりますので、シーリング等で補修をおこないます。

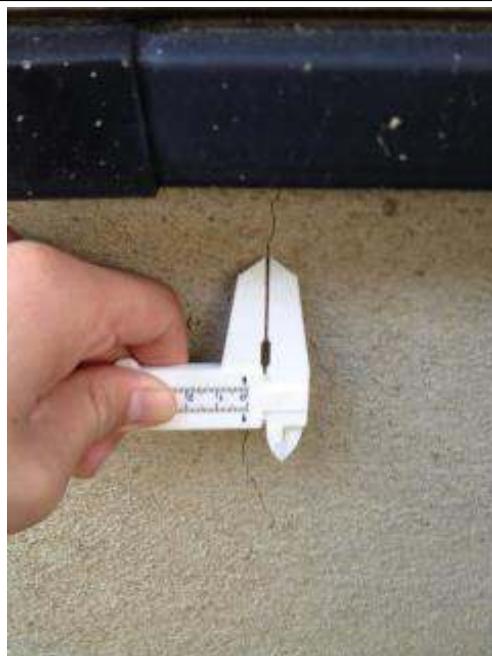
基礎 クラック

0.03mm以上のクラックは補修が必ず必要です。

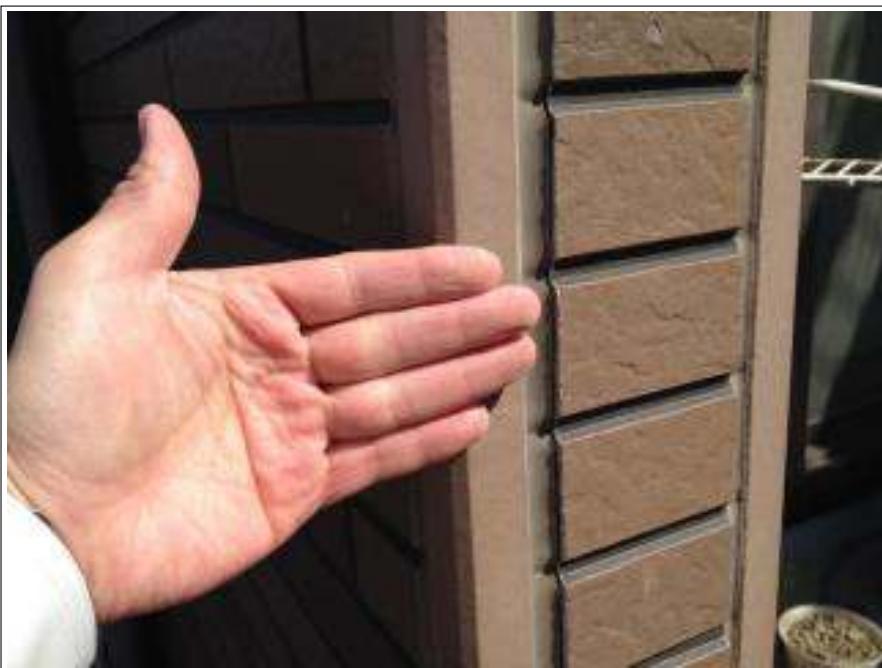
チョーキング現象

紫外線などにより塗膜の表面が劣化し、チョークの粉状のような状態になっています。

この状態になると表面から水や湿気を吸い込んでしまい、外壁や中の躯体の痛みにつながりますので、早めの塗装をお勧めします。

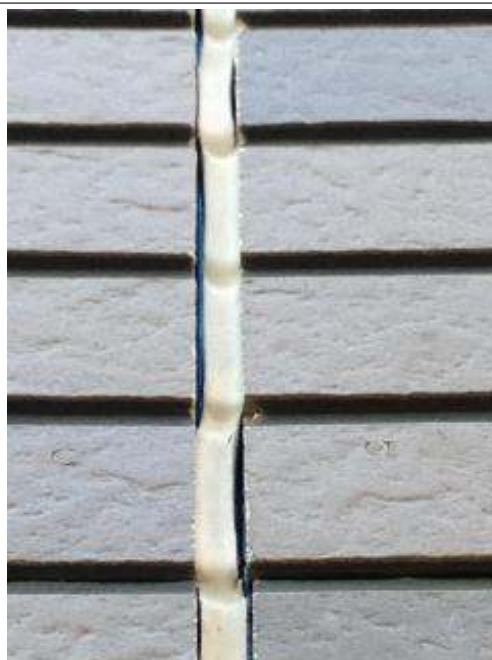
シーリング劣化部

同上

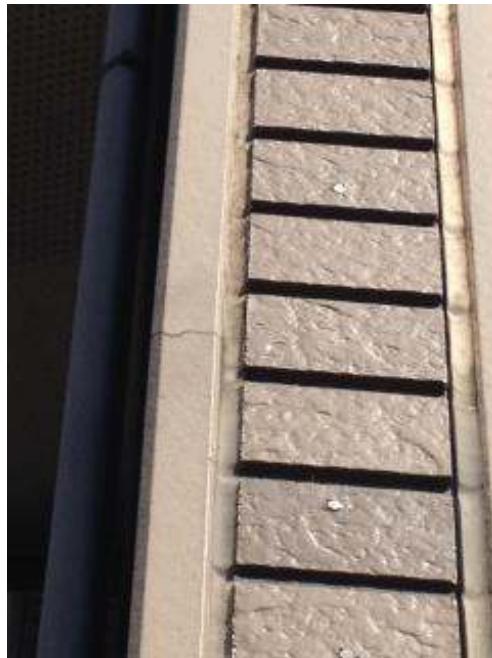
シーリング劣化及び外壁クラック

劣化している部分があります。

この部分から雨水や湿気、炭酸ガス等が直接侵入し躯体・ボードの痛みや建物の寿命につながりますので、シーリング等で補修をおこない塗装をしていきます。

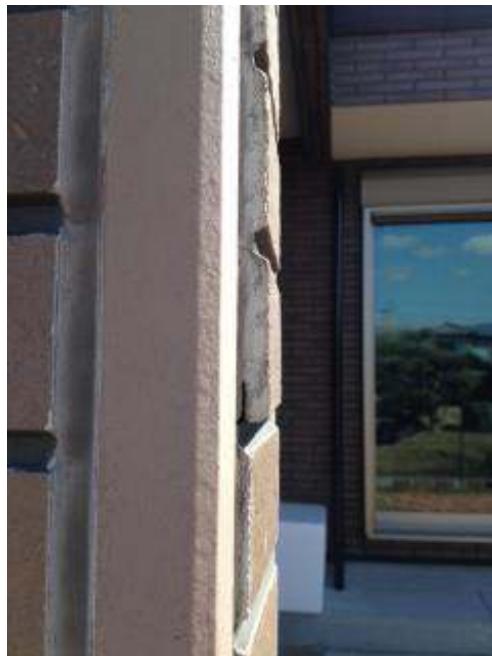
外壁 ソリ

外壁の劣化やクラック・シーリングの傷みが原因で外壁が水や湿気を吸って乾いてを繰り返し外壁が反つてしまっています。

反つてしまふと二度と反りは戻りませんので、反りがひどくなる前の塗装をおすすめします。

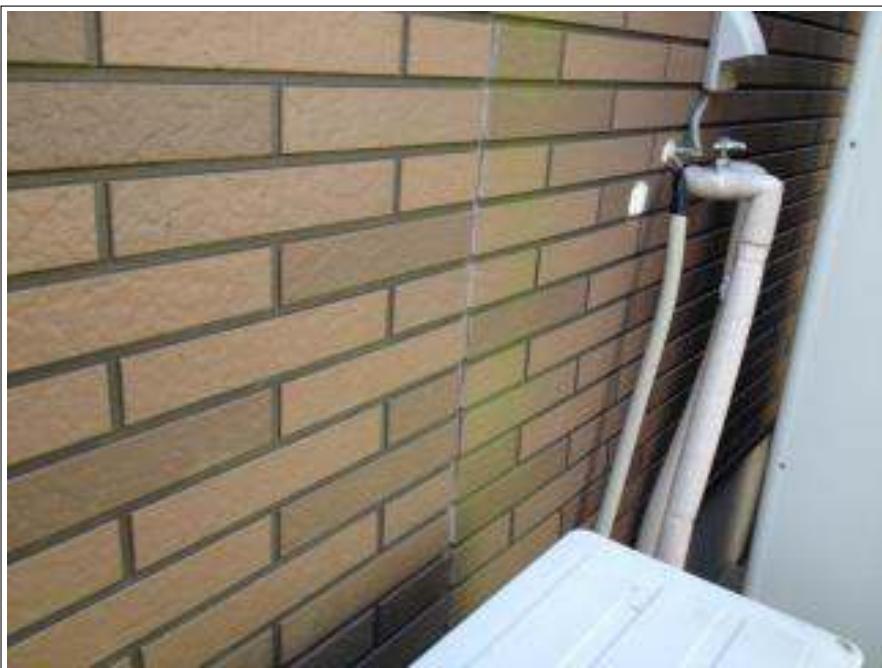
外壁カビ発生部

カビの発生が見られます。

いくら高圧洗浄をかけても、カビの根が残ってしまいますので、カビの根を殺す防カビ下塗りをおこない、下塗り・上塗り二回の三層四工程をおこないます。
