工事写真報告書

工事名 T様邸

工事箇所 屋根・外壁・その他 塗装工事一式

工事施工者 ベストホーム株式会社

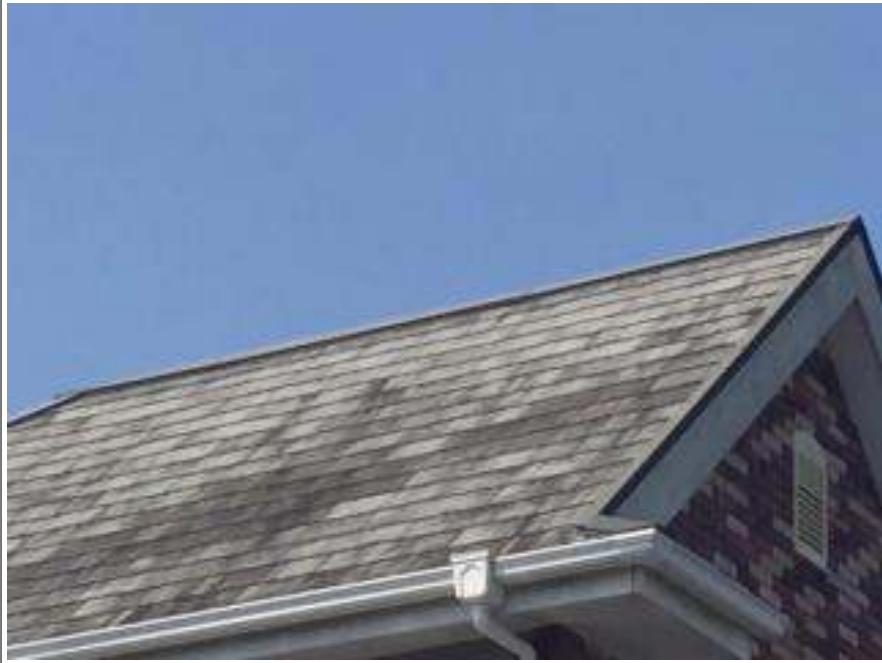
屋根

この素材はセメント: アスベスト(又はハルフ 繊維)が85:15で作られています。

表面の塗装が新築当時はアクリル塗装を焼き付けており、7年ぐらい経過すると表面の防水効果が低下し、だんだん反りや割れが生じてきます。

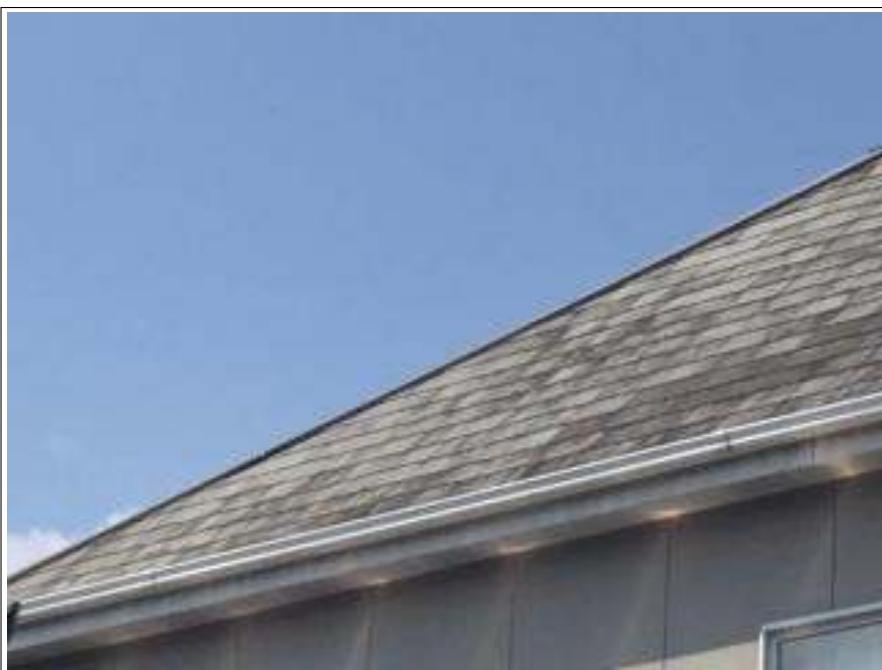
屋根

劣化し割れや反りがひどくなり葺き替えとなると、アスベストが入っている場合、処分費がかなりかかりますので、早めの塗装と維持をお勧めをします。

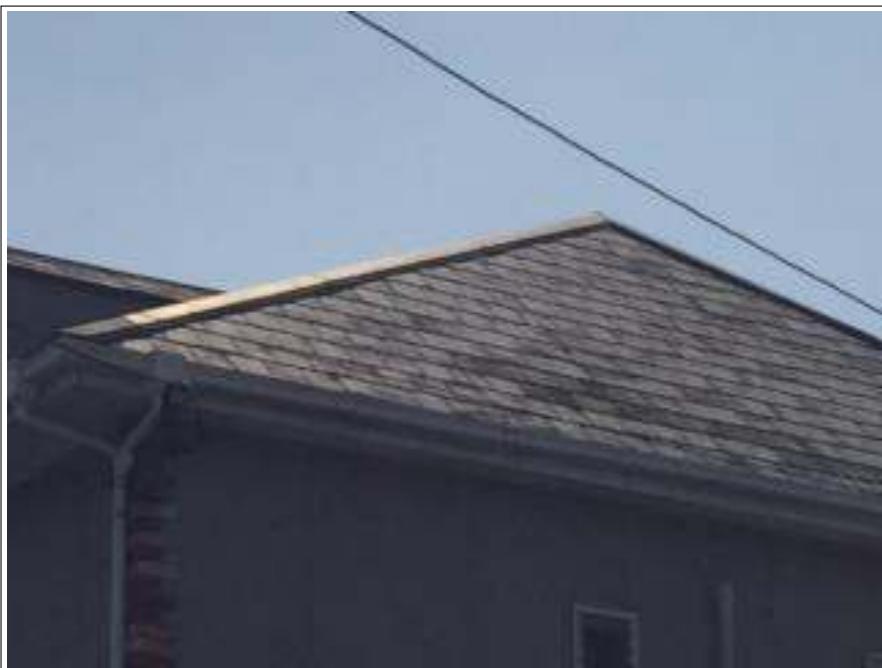
屋根

同上

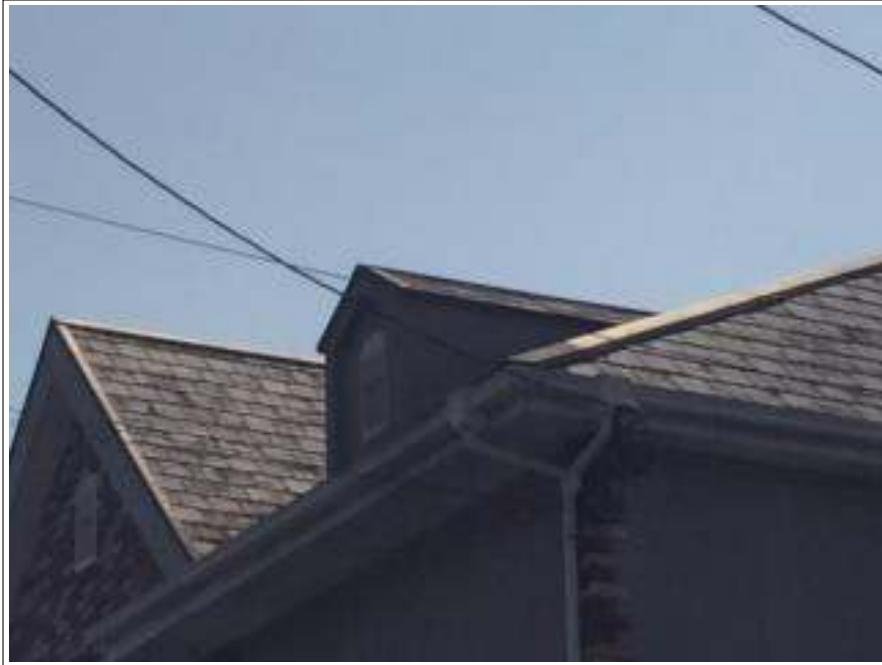
屋根

同上

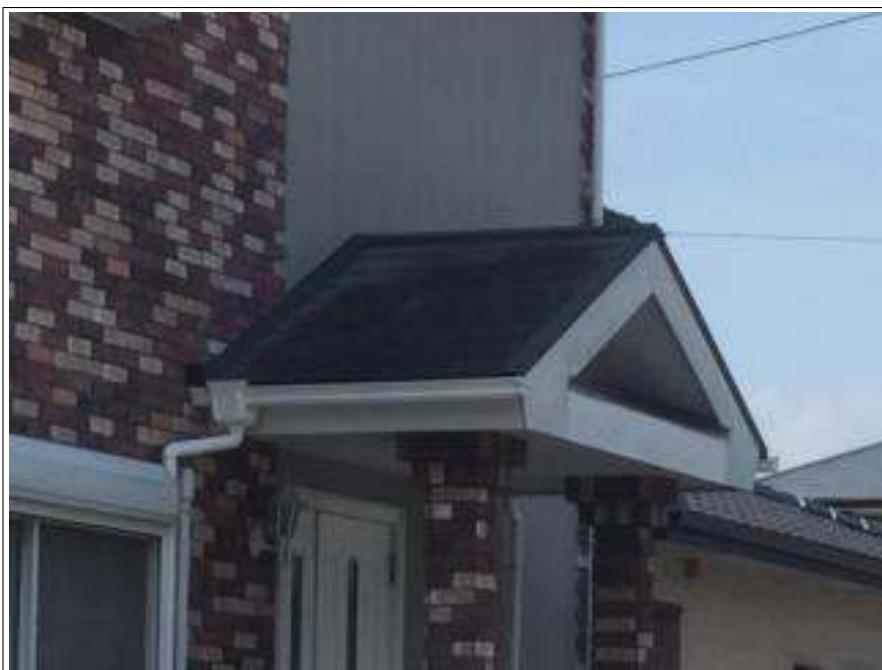
屋根

同上

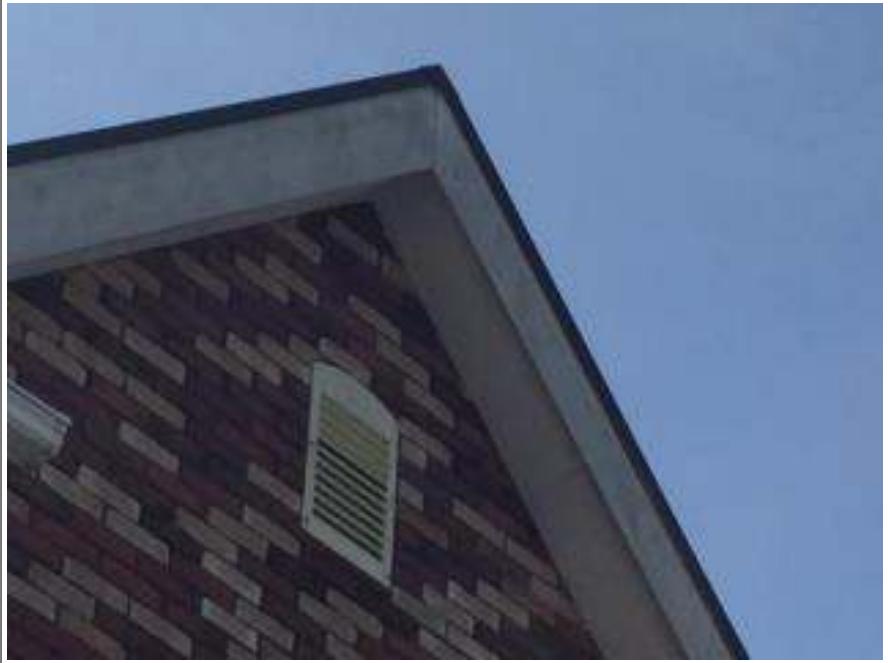
破風板

経年劣化しています。

劣化すると腐食、お住まいの痛みにつながりますので、下塗り・上塗りをおこないます。

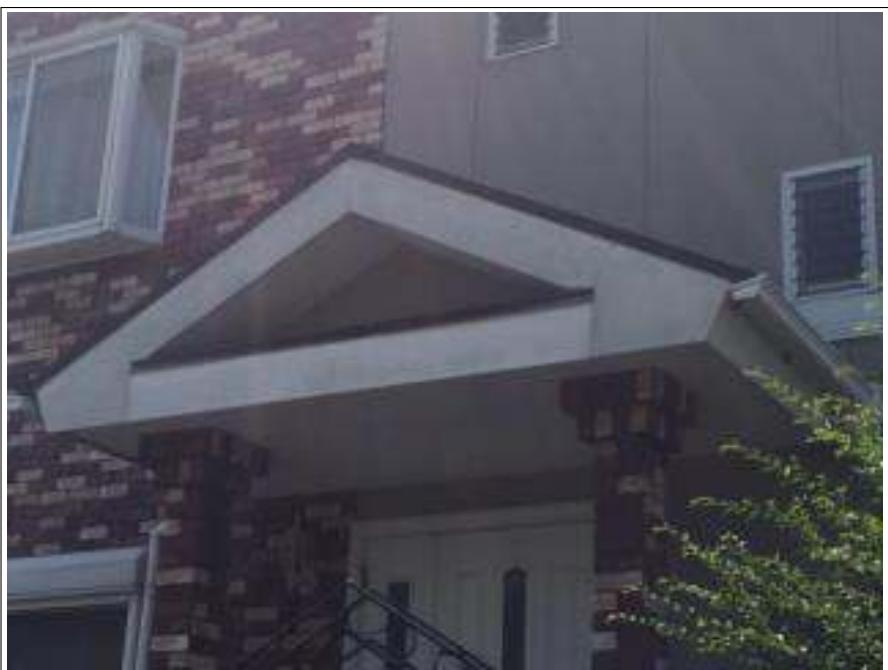
破風板

同上

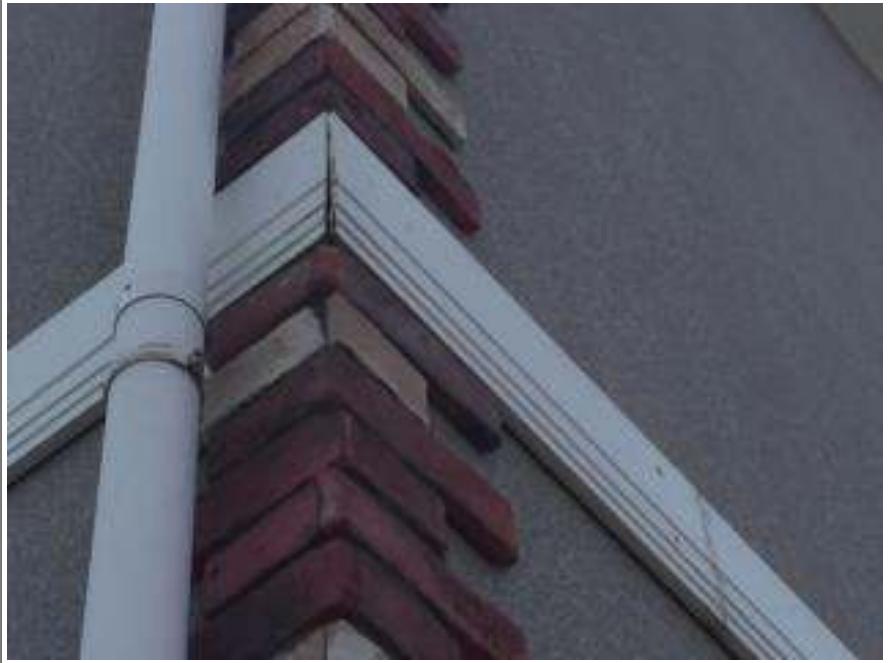
帶

経年劣化しています。

劣化すると腐食、お住まいの痛みにつながりますので、下塗り・上塗りをおこないます。

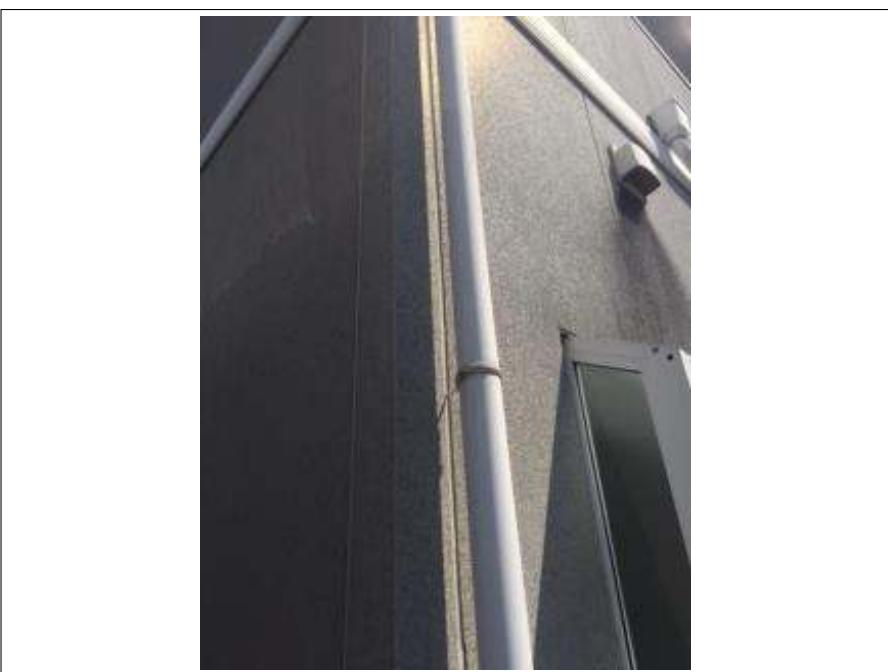
樋

こちらは塩ビ素材になります。

劣化すると割れが生じたりすることがありますので、塩ビ専用の下塗りをおこない塗装をしていきます。

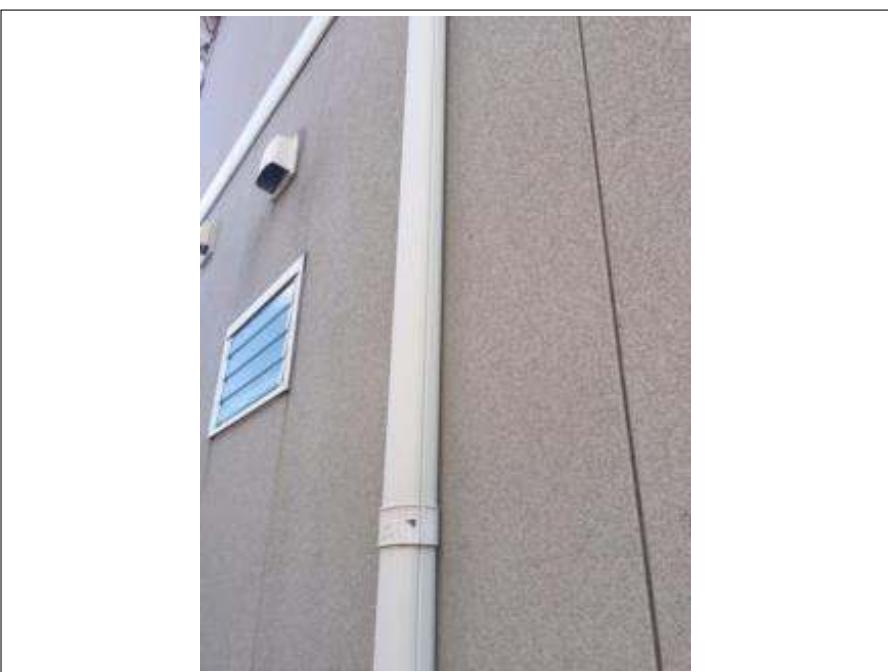
ダクトカバー

同上

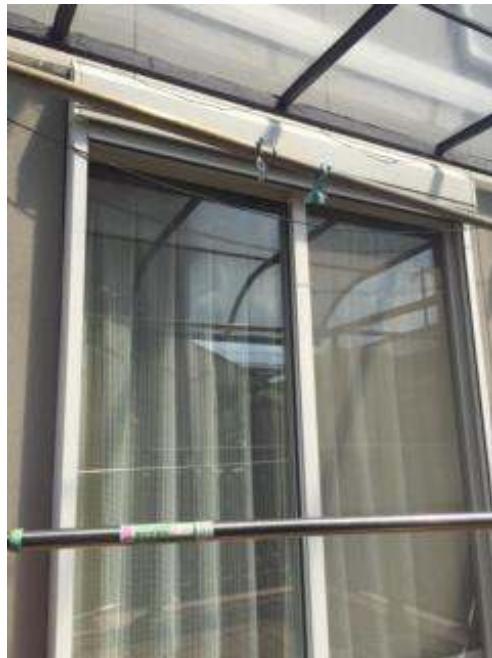
シャッター

この部分は鉄、スチール素材になります。劣化するとサビが発生してきますので塗装が必要です。

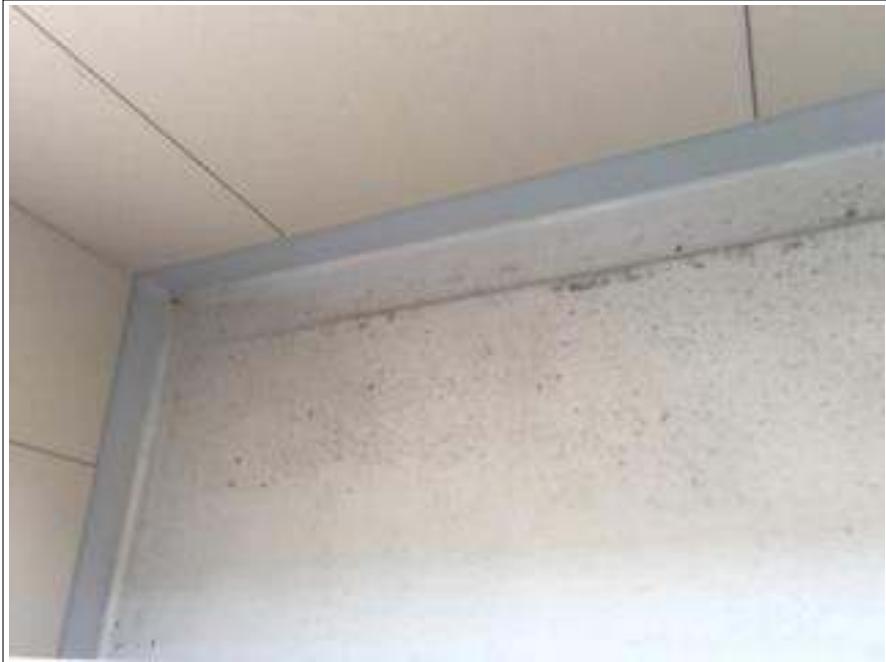
ベランダ床

経年劣化しています。

下が部屋になっていますので、雨漏
れする前の塗装をお勧め致します。

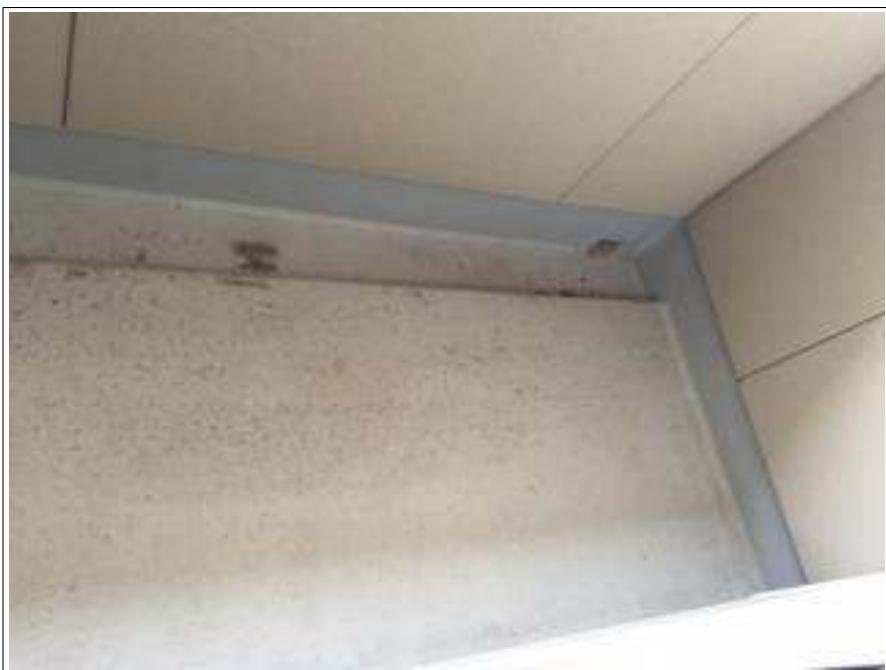
ベランダ

同上

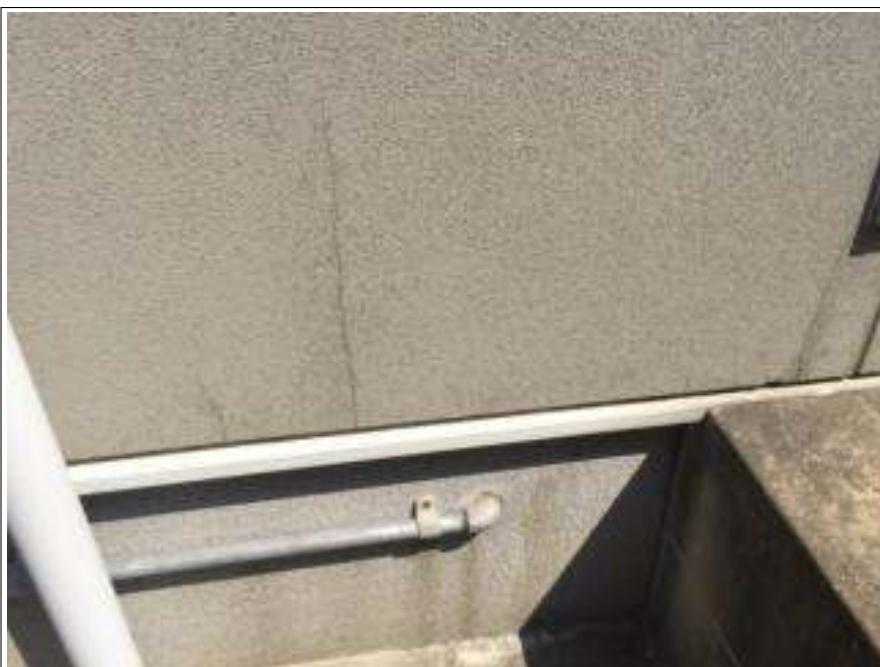
外壁 クラック部

外壁の反りがさらに進むと外壁材の割れがでてきます。

外壁材の痛みや躯体の劣化、お住まいの寿命の低下につながりますので、早め早めの点検・補修・塗装をお勧めします。

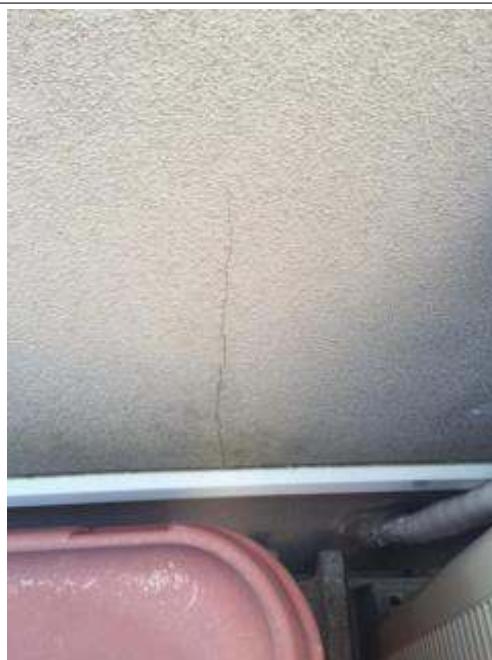
外壁 クラック部

全体的に見られます。

この部分から雨水や湿気、炭酸ガス等が直接侵入し躯体・ボードの痛みや建物の寿命につながりますので、シーリング等で補修をおこない塗装をしていきます。

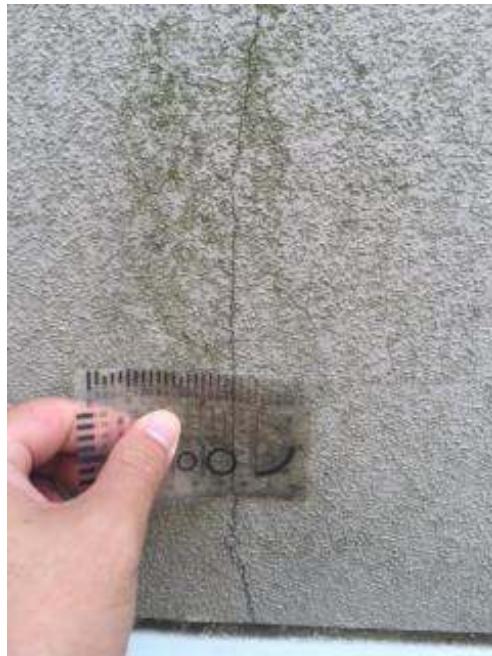
外壁 クラック部

0. 3mm以上
のキレツは補修が必要で
す。

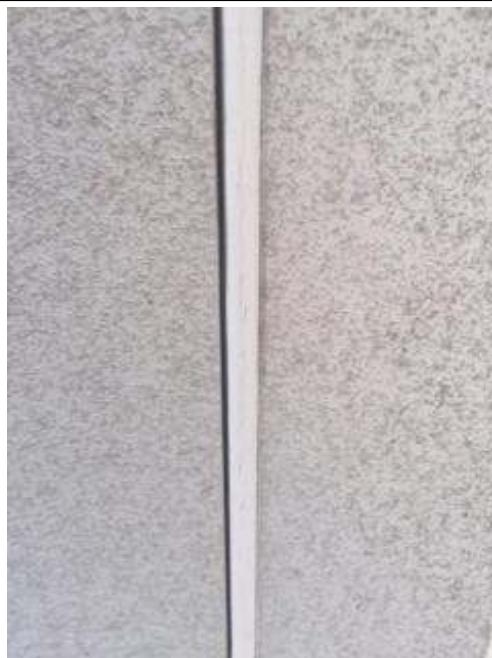
シーリング劣化部

劣化している部分があります。
この部分から雨水や湿気、炭酸ガス
が侵入してき、外壁材の痛みや躯体
の劣化につながりますので、劣化し
ている部分はシーリング打ち替え・打
ち増しをおこない塗装をしていきま
す。

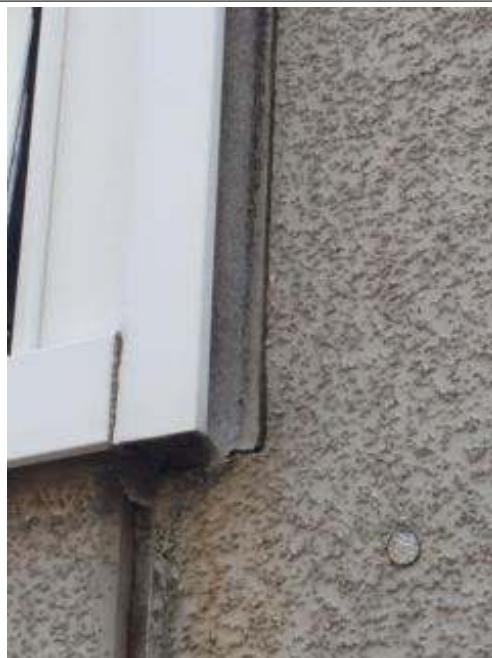
サッシ廻りシーリング劣化部

見落としがちですが、この部分から
も雨水や湿気が侵入し外壁からの雨
漏れにつながりますので、劣化して
いる部分はシーリング打ち増しをお
こない、塗装をしていきます。

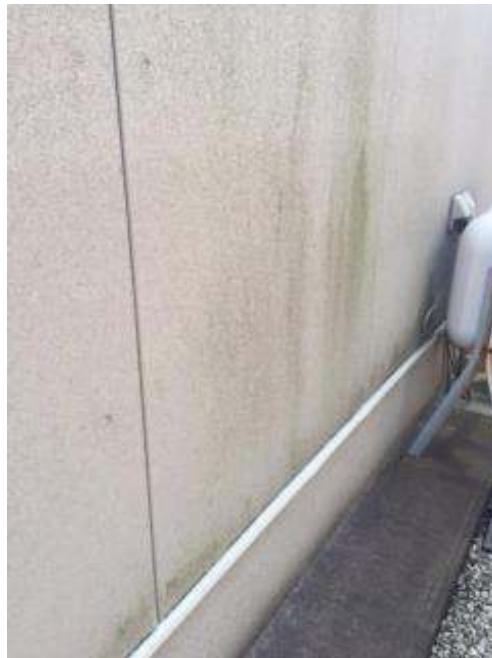
外壁 カビ発生部

いくら高压洗浄をかけてもカビの根は残っており、カビの上にいくら良い塗装をしてもカビの根が残っている以上塗膜を突き破って表面化してきますので、カビ発生面はカビの根を殺す防カビ下塗りをおこない、下塗り・上塗り二回の三層四工程をおこないます。
