工事写真報告書

工事名 ○様邸

工事箇所 外壁・その他 塗装工事一式

工事施工者 ベストホーム株式会社

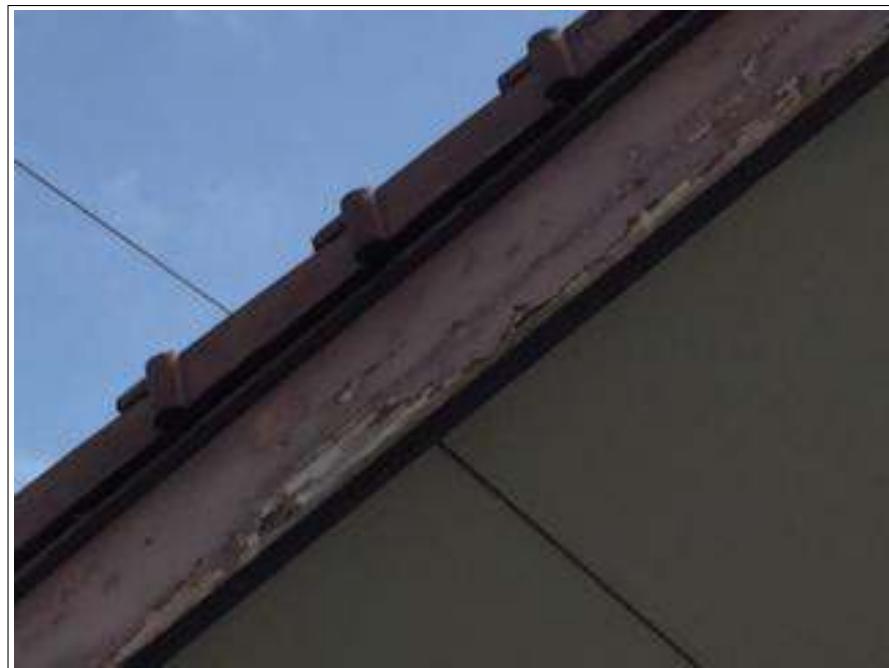
破風板

経年劣化しています。

劣化すると腐食、お住まいの痛みにつながりますので、下塗り・上塗りをおこないます。

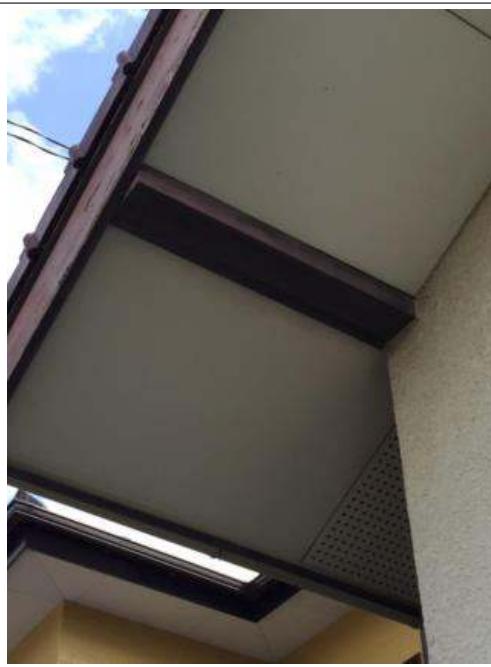
軒天

経年劣化しております。

この部分は通気性の良い軒天専用の塗装をしていきます。

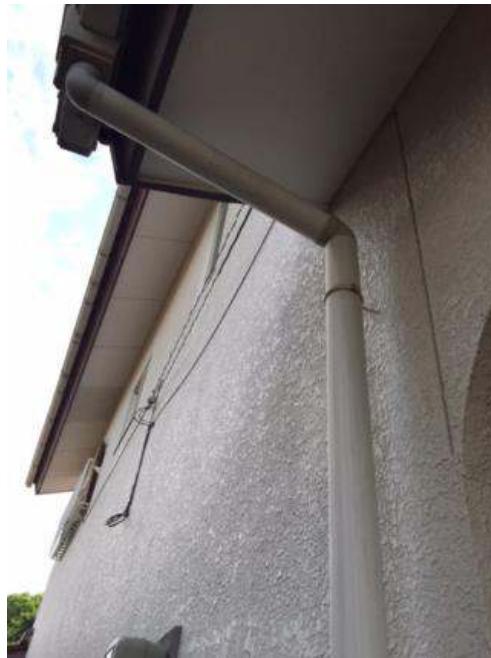
樋

こちらは塩ビ素材になります。
劣化すると割れが生じたりすること
がありますので、塩ビ専用の下塗り
をおこない塗装をしていきます。

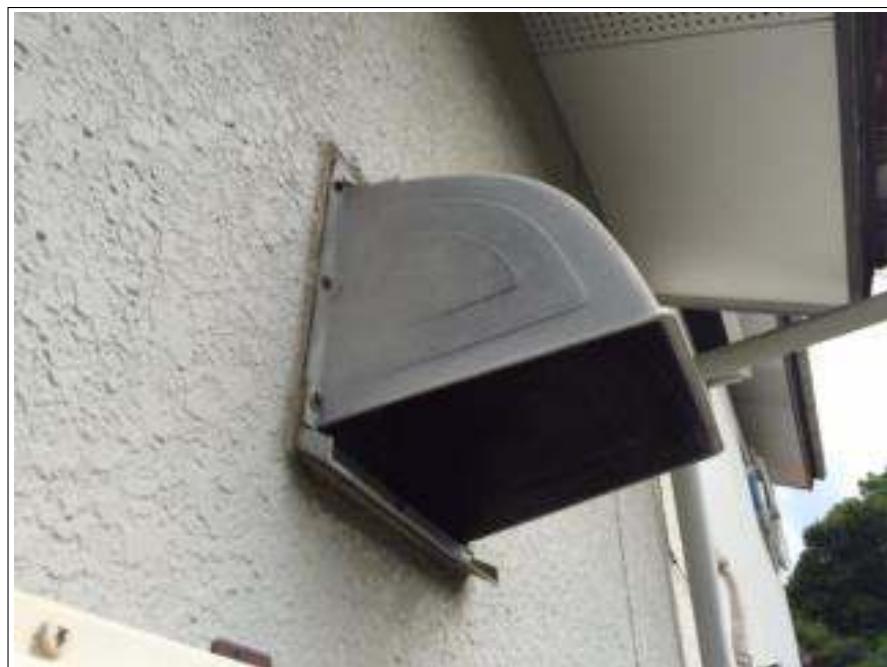
換気フード

同上

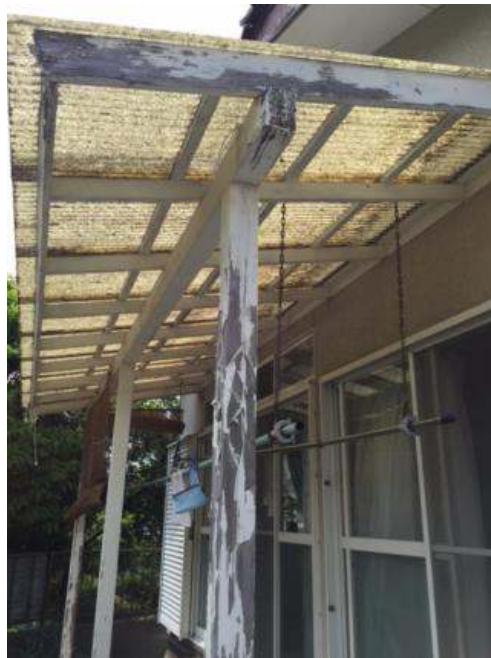
木部

腐食部は

部分的に取替又は補強等をおこない、塗装をしていきます。

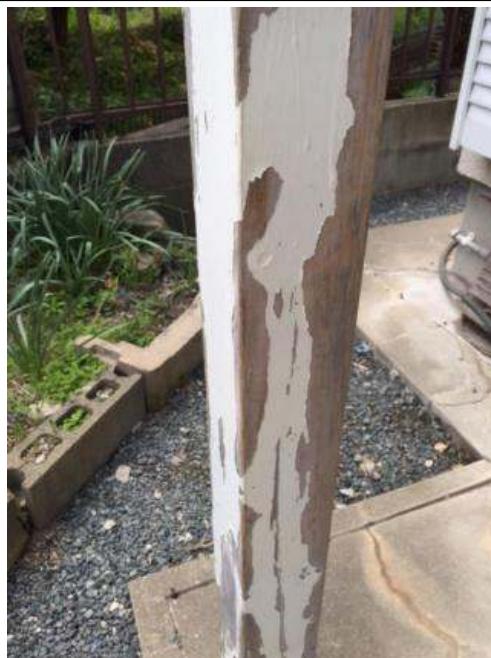
木部

旧塗膜の剥離が見られます。

このまま塗装をしても、旧塗膜から剥がれる恐れがありますので、密着の悪い旧塗膜は除去し、塗装をしていきます。

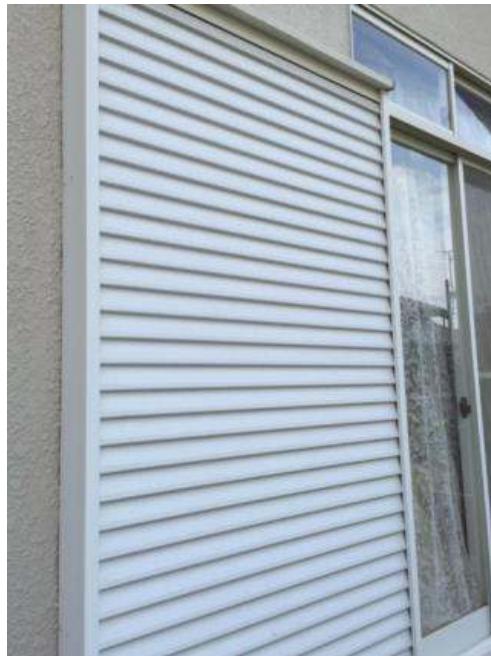
雨戸・戸袋

この部分は鉄、スチール素材になります。劣化するとサビが発生してきますので塗装が必要です。

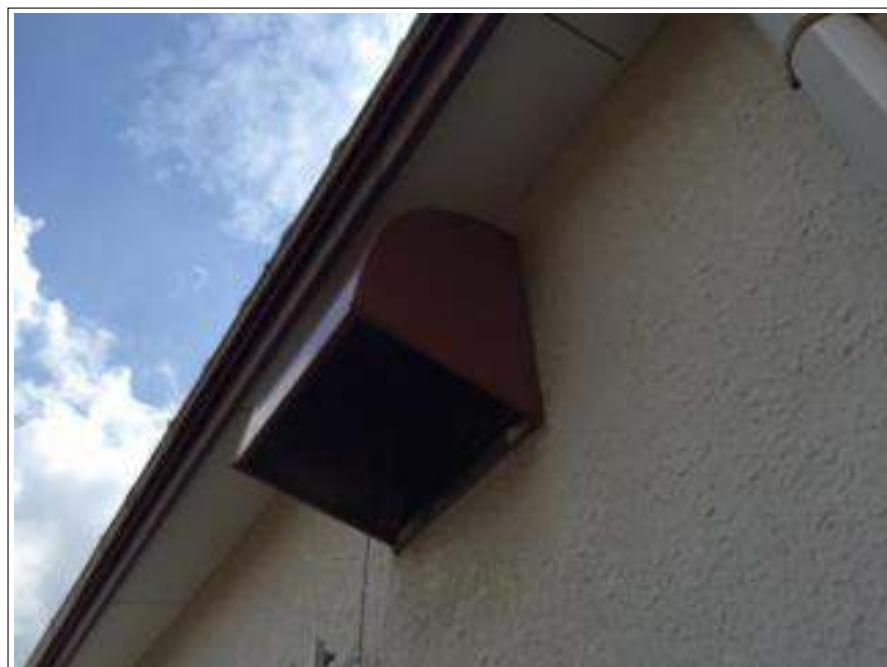
換気フード

同上

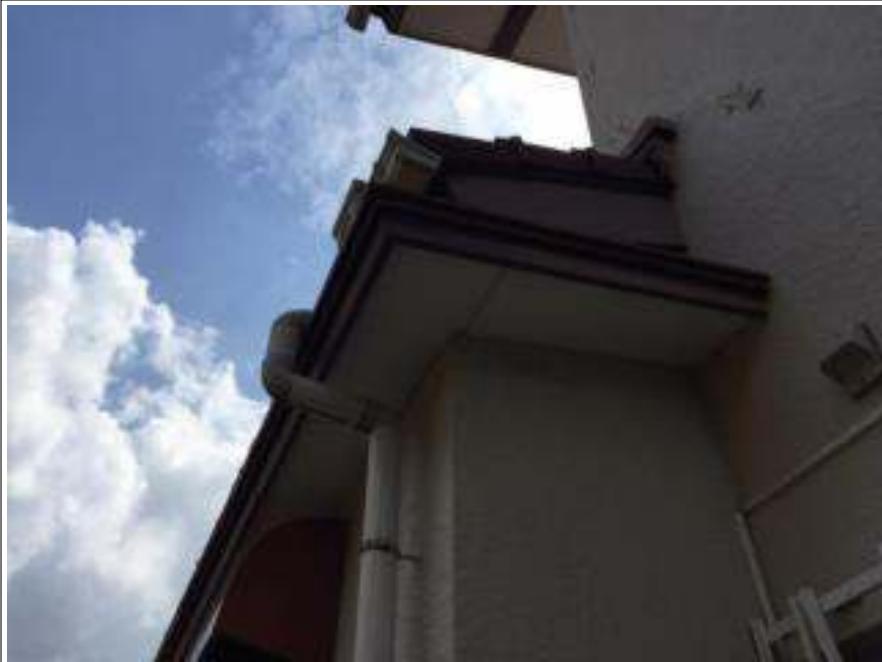
小庇

同上

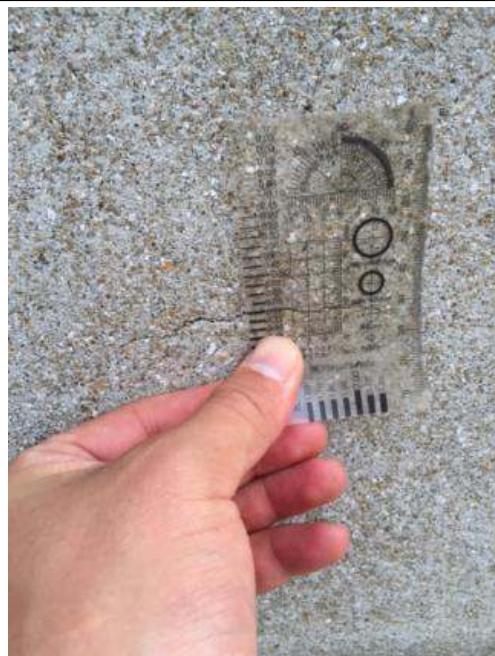
基礎 クラック部

0.3mm以上のキレツは補修が必要です。

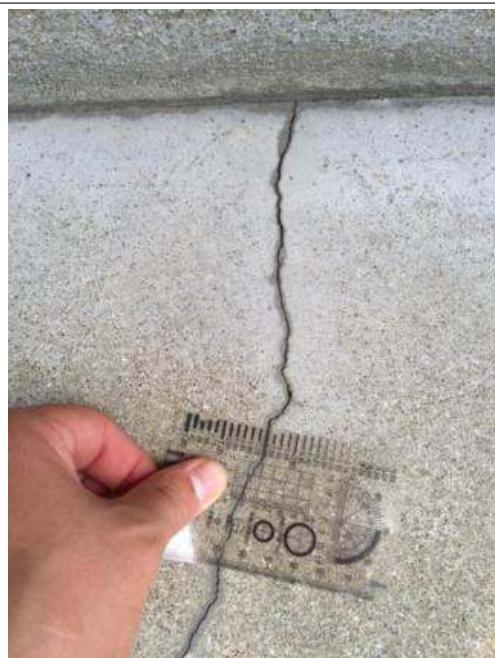
犬走り クラック部

同上

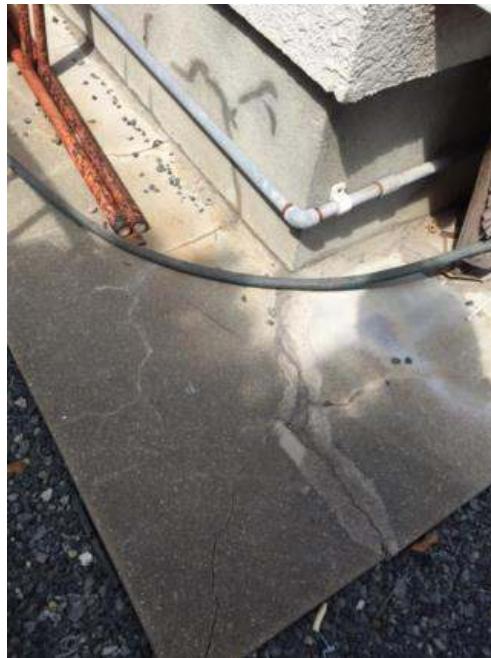
犬走り クラック部

同上

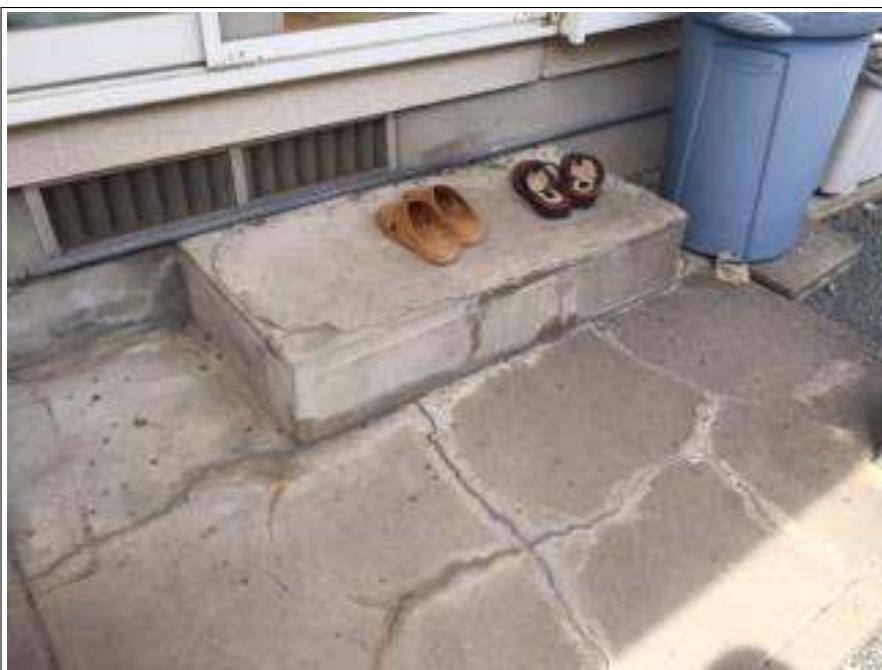
犬走り クラック部

同上

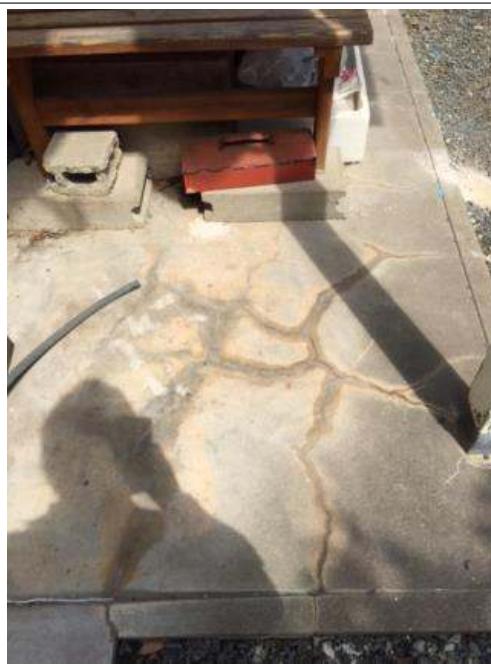
犬走り クラック部

同上

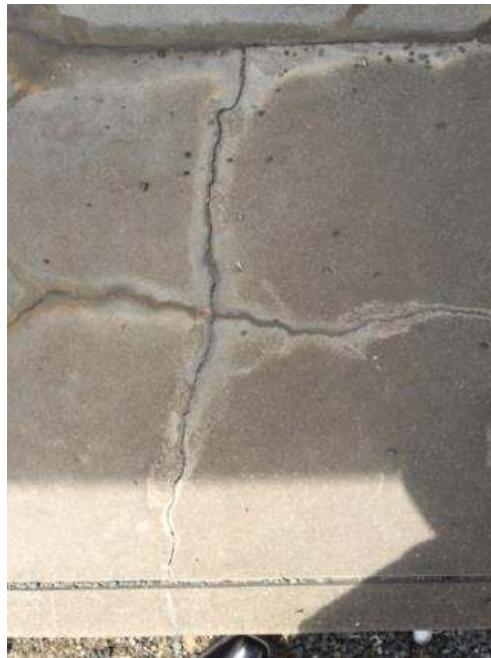
犬走り クラック部

同上

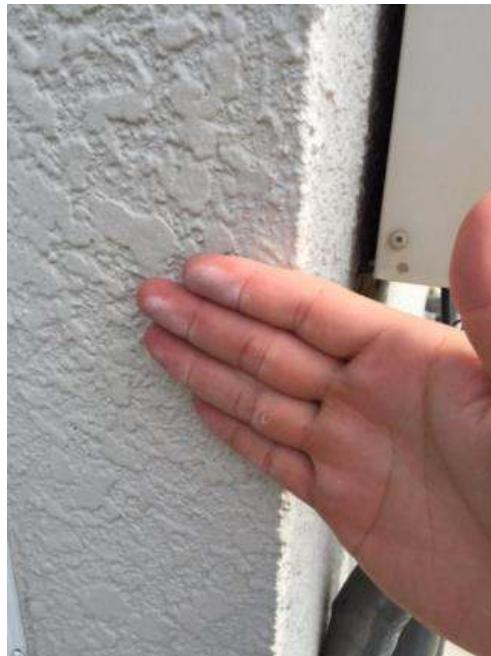
チョーキング現象

紫外線などにより塗膜の表面が劣化し、チョークの粉状のような状態になっています。

この状態になると表面から水や湿気を吸い込んでしまい、外壁や中の躯体の痛みにつながりますので、早めの塗装をお勧めします。

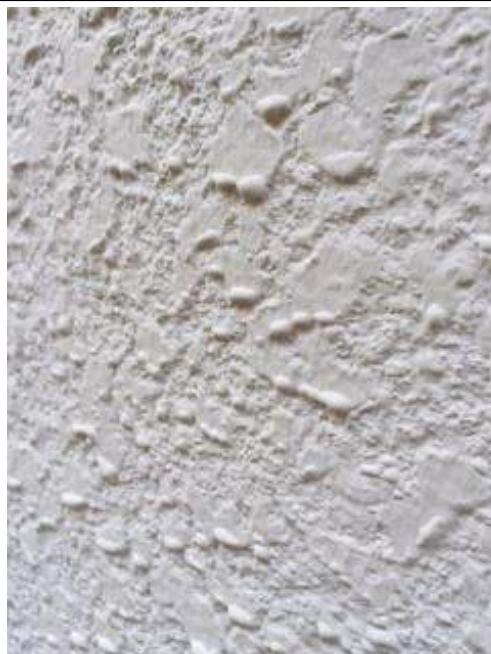
外壁 吹付けタイル部 膨れ

所々見られます。前回の塗装に湿気を逃がす透湿性があまり無い為、起こっている可能性が高いです。

この部分は

- ・除去して塗装(別途費用)
- ・このまま塗装

をしていく2つの方法があります。

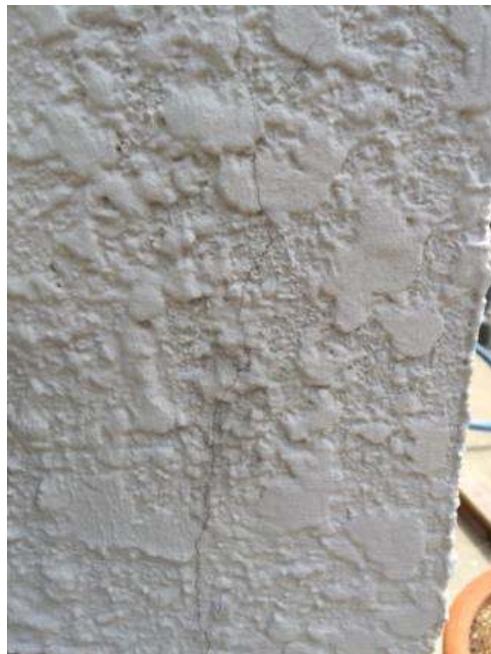
外壁 クラック部

所々見られます。

この部分から雨水や湿気、炭酸ガス等が直接侵入し躯体・外壁の痛みや建物の寿命につながりますので、シーリング等で補修をおこない塗装をしていきます。

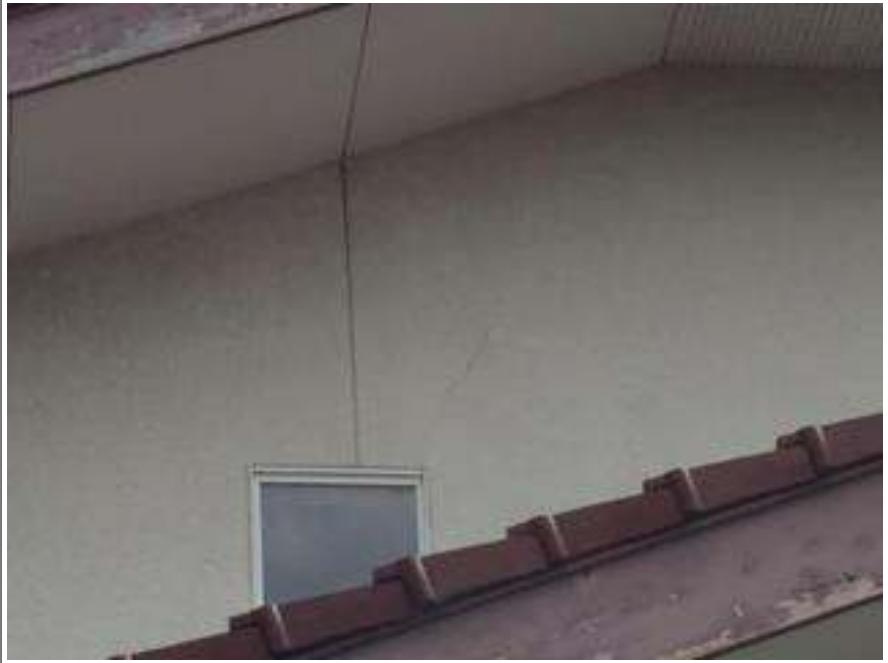
外壁 クラック部

同上

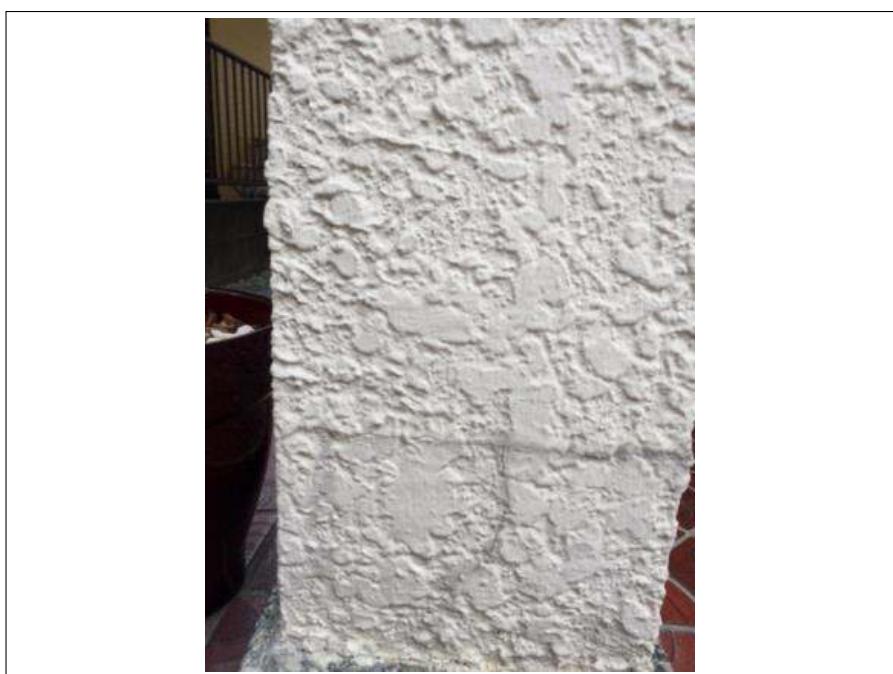
外壁 クラック部

同上
