現 状 写 真 報 告 書

工事名 T様邸

工事箇所 屋根・外壁・その他 塗装工事一式

工事施工者 ベストホーム株式会社

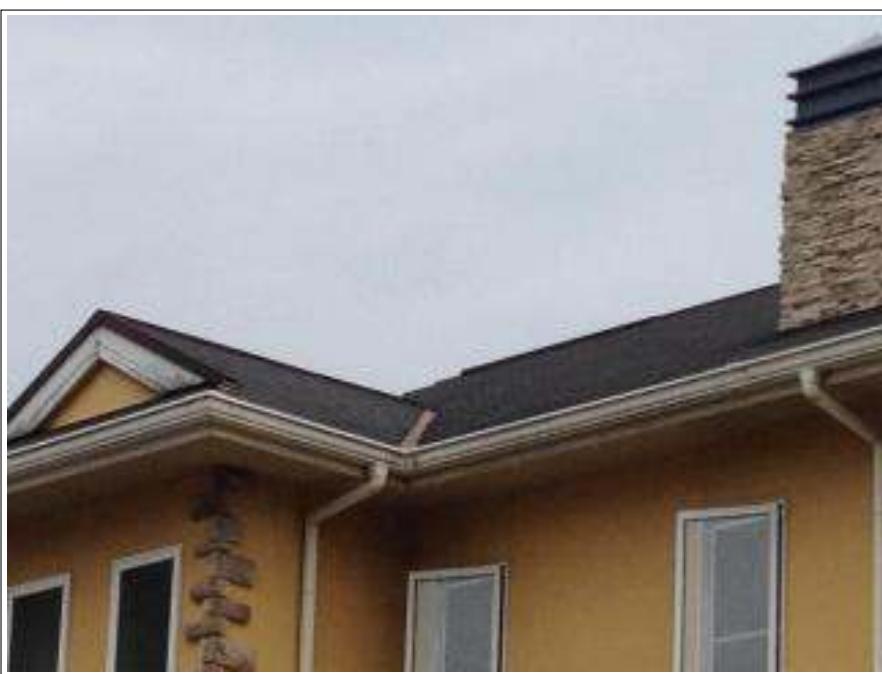
屋根

この素材はセメント: アスベスト(又はハルフ 繊維)が85:15で作られています。

表面の塗装が新築当時はアクリル塗装を焼き付けており、7年ぐらい経過すると表面の防水効果が低下し、だんだん反りや割れが生じてきます。

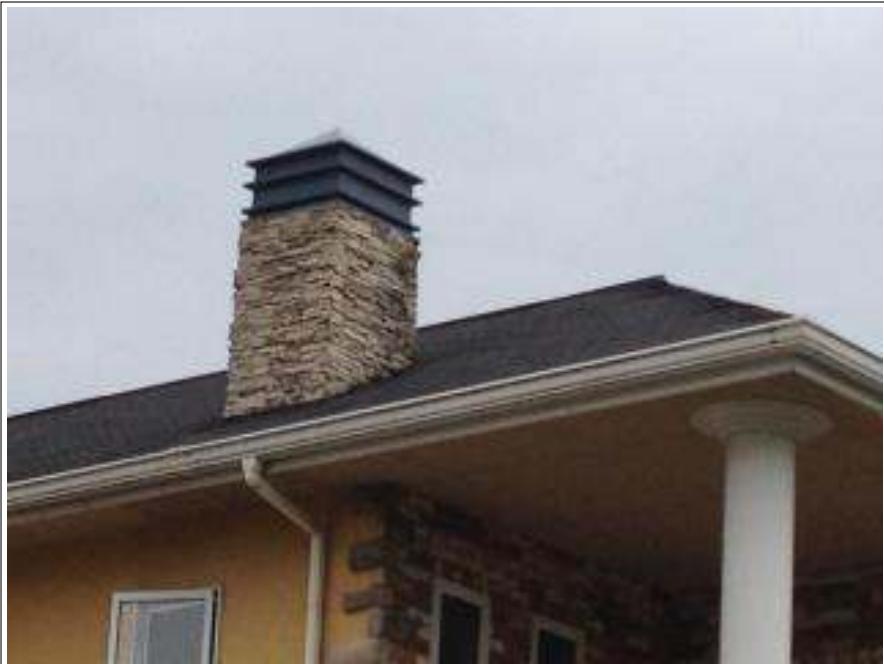
屋根

劣化し割れや反りがひどくなり葺き替えとなると、アスベストが入っている場合は特に処分費がかかりますので、早めの塗装と維持をお勧めをします。

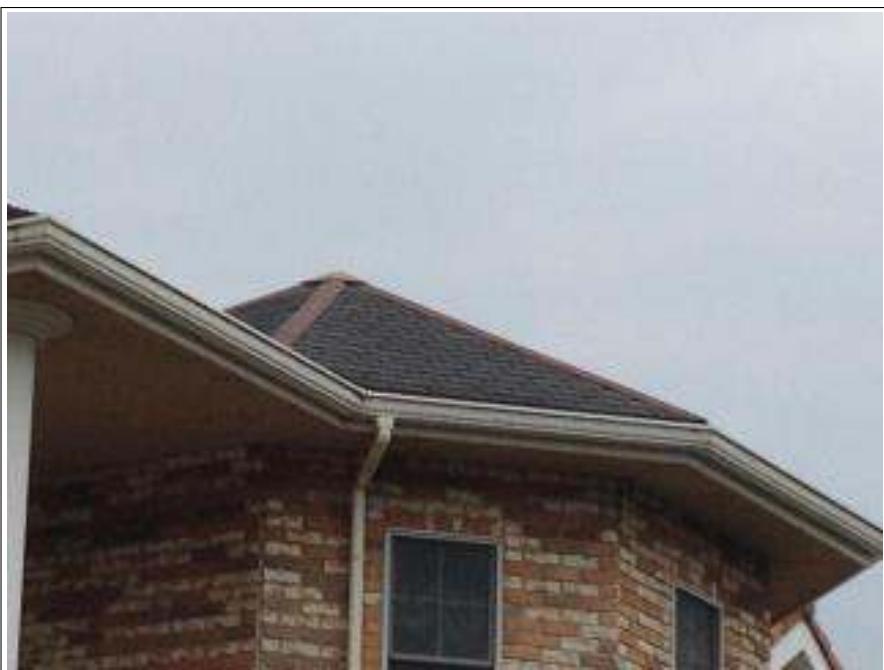
屋根

同上

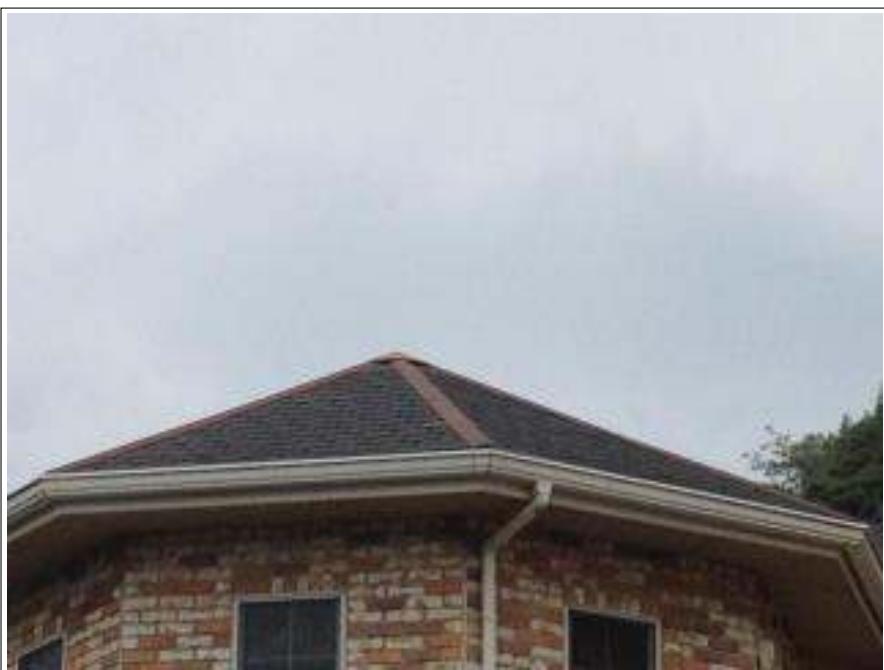
屋根

同上

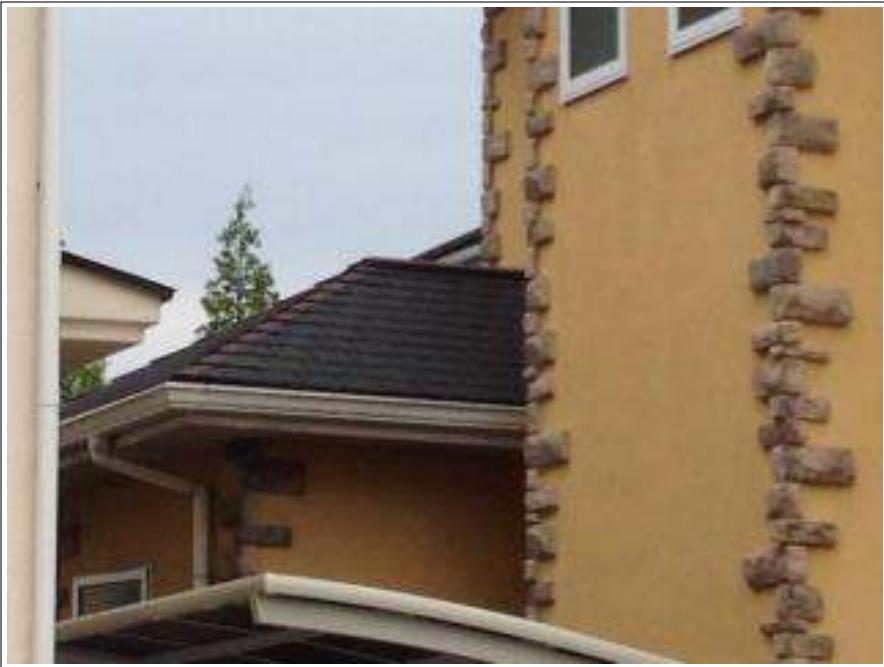
屋根

同上

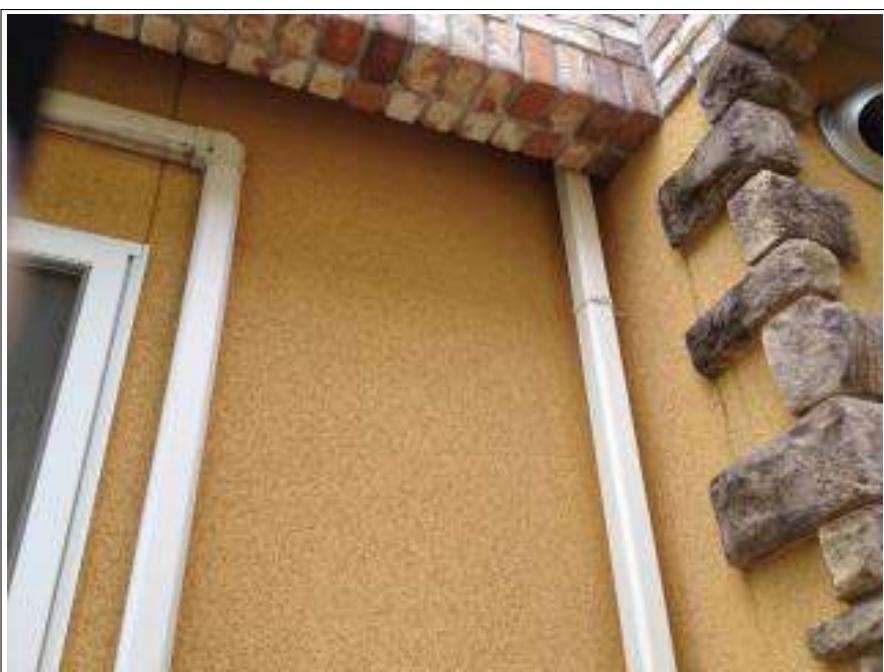
樋・ダクトカバー

こちらは塩ビ素材になります。

劣化が進むと割れが生じ、交換が必要になってきますので、こちらは塩ビ専用の下塗りをおこない塗装をしていきます。

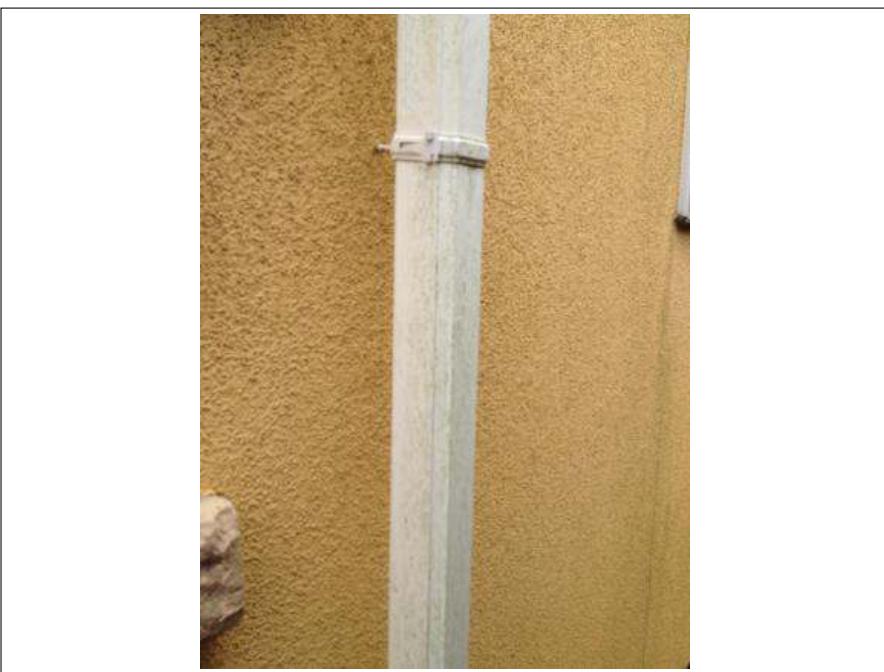
樋

カビの発生が見られます。

カビの上にいくら良い塗装をしても、カビの根が残っている以上塗膜を突き破って表面化してきますので、カビの根を抑える必要があります。

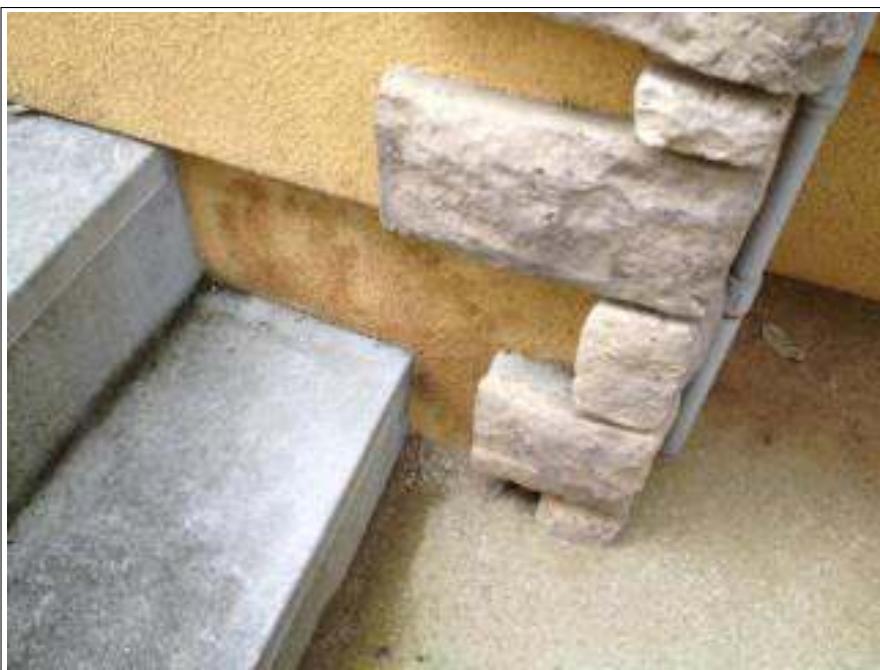
基礎カビ発生部

同上

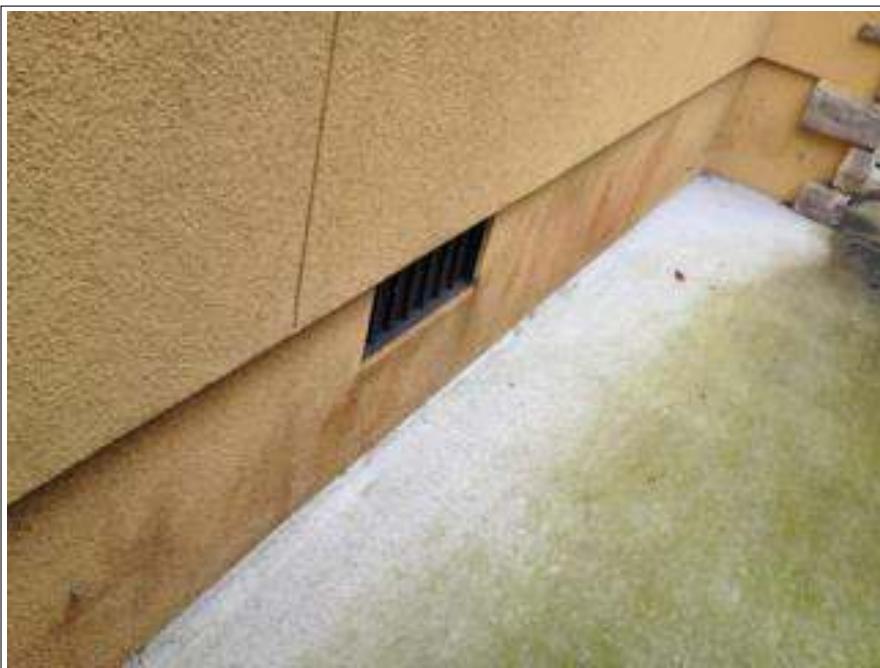
基礎カビ発生部

同上

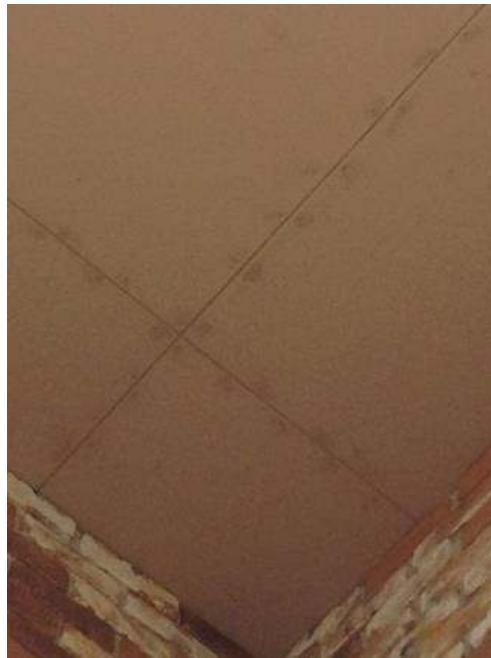
軒天

経年劣化しております。

この部分は通気性の良い軒天専用の塗装をしていきます。

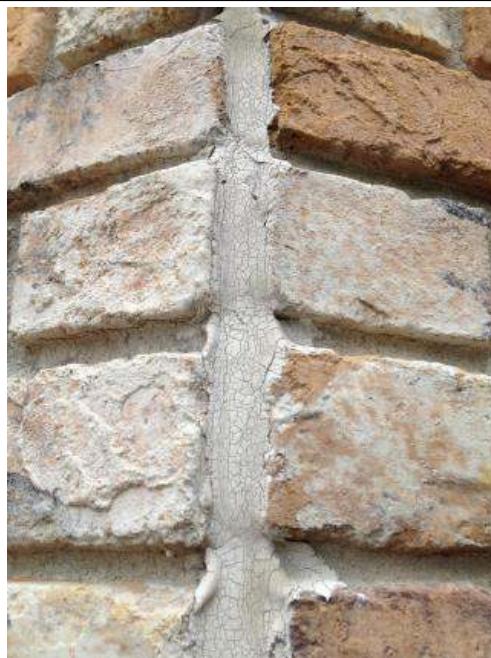
レンガ外壁 セメント部

劣化している部分があります。

この部分から雨水や湿気、炭酸ガス等が直接侵入し躯体・外壁の痛みや建物の寿命につながりますので、シーリング等で補修をおこない塗装をしていきます。

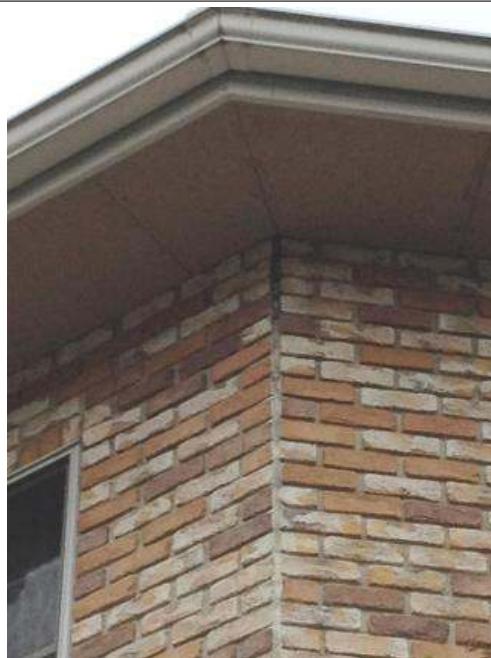
レンガ外壁部

セメント目地からの水の侵入もあり、レンガ外壁の浮きや建物の寿命につながりますので、全体的に吸水防止剤を塗装し光触媒施工をおこないます。

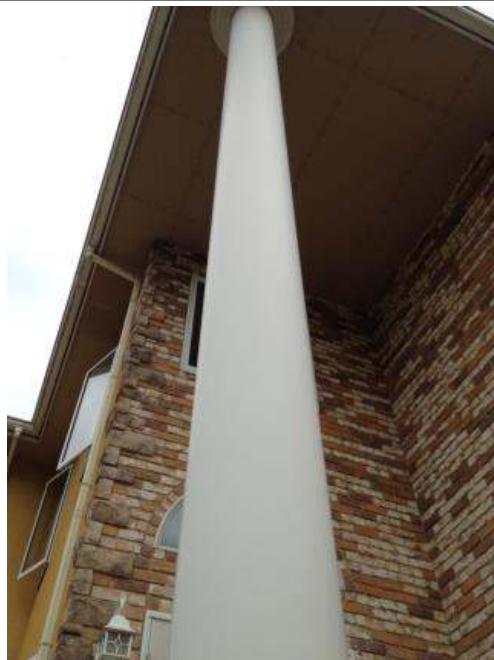
チヨーキング現象

紫外線などにより塗膜の表面が劣化し、チヨークの粉状のような状態になっています。

この状態になると表面から水や湿気を吸い込んでしまい、素材の痛みや腐食につながりますので、早めの塗装をお勧めします

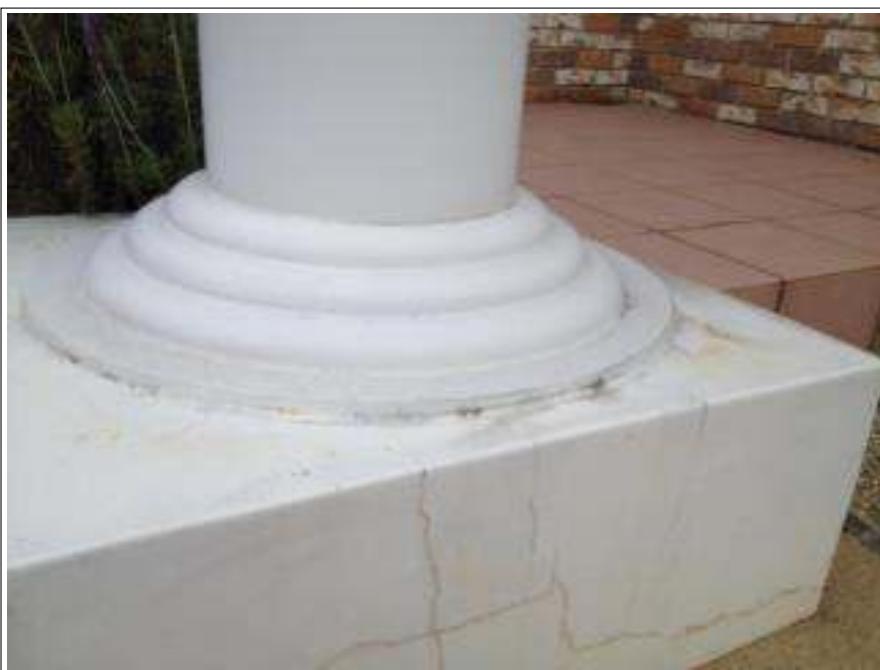
柱劣化部

シーリング部の劣化が見られます。この部分は補修をおこない塗装をしていきます。

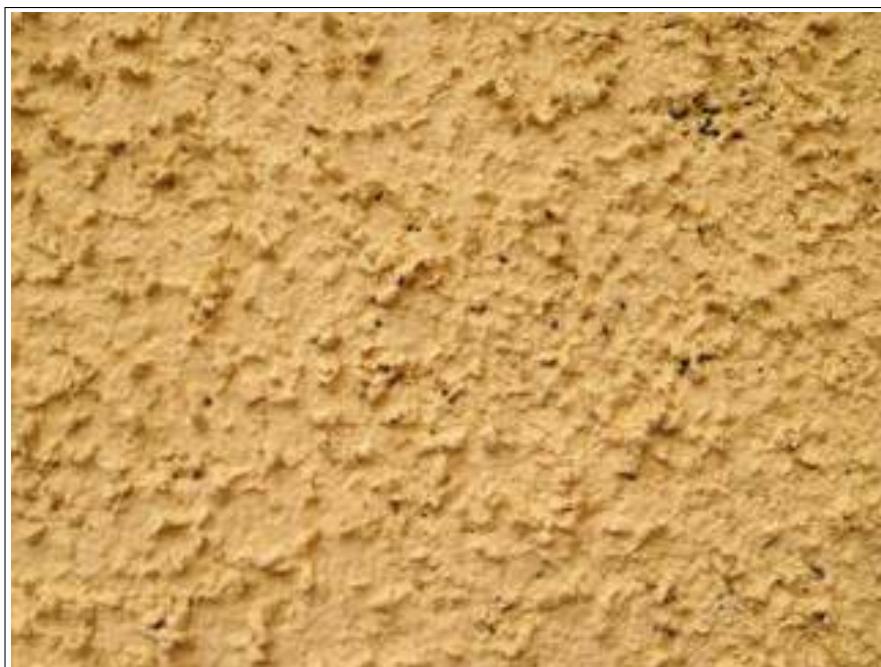
ピンホール

前回塗装施工時に、空気を巻き込んでしまい、乾燥過程でその空気が抜ける際に出来る穴のことです。この現象も、防水効果を損なうことになりますので、下地処理下塗りをしっかりとおこなう必要があります。

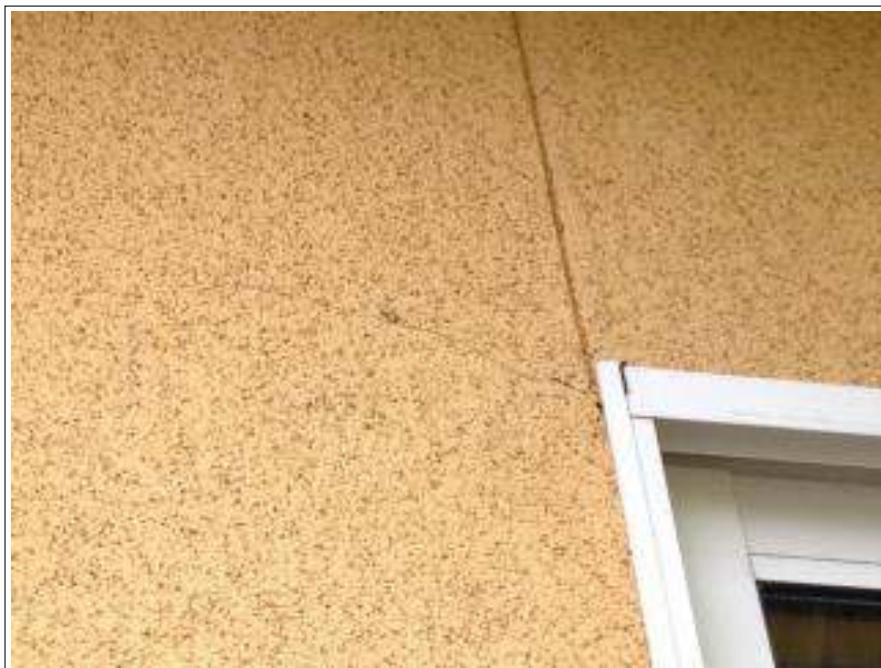
外壁クラック部

この部分から雨水や湿気、炭酸ガス等が直接侵入し躯体・外壁の痛みや建物の寿命につながりますので、シーリング等で補修をおこない塗装をしていきます。

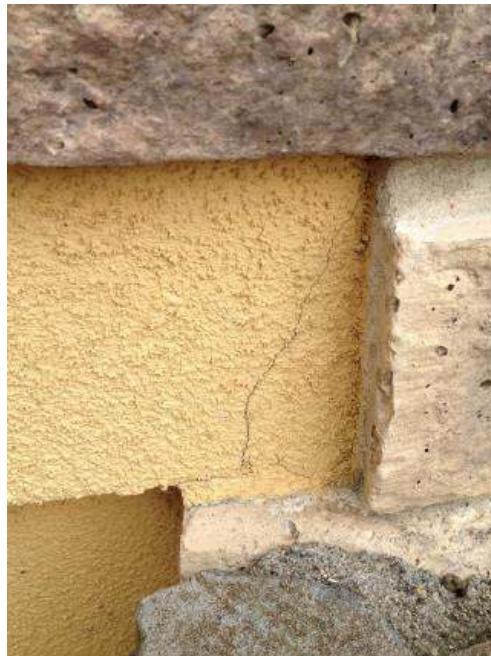
外壁クラック部

同上

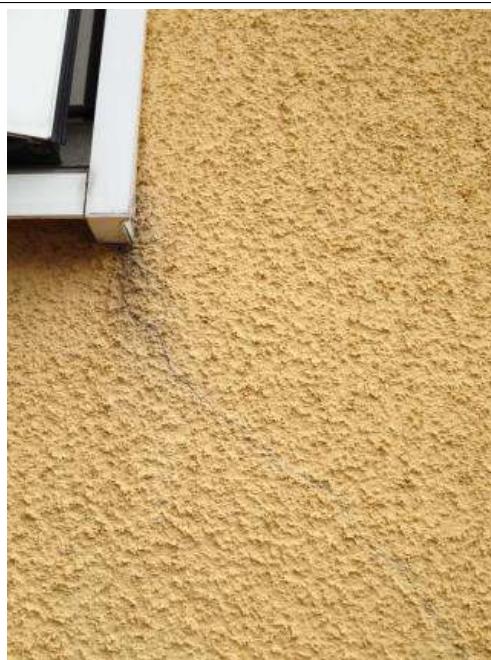
外壁クラック部

同上

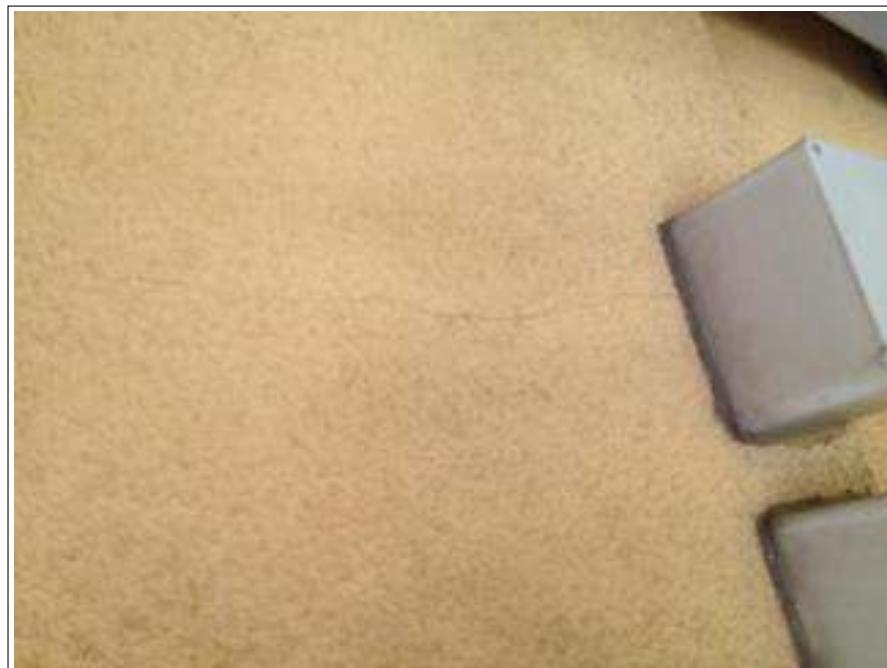
外壁クラック部

同上

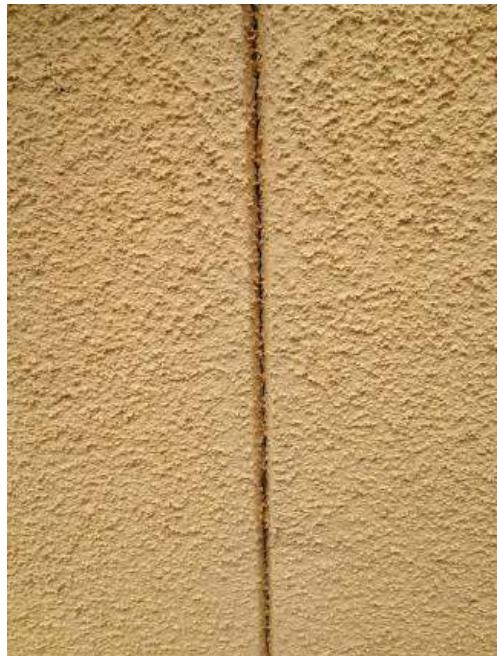
外壁クラック部

同上

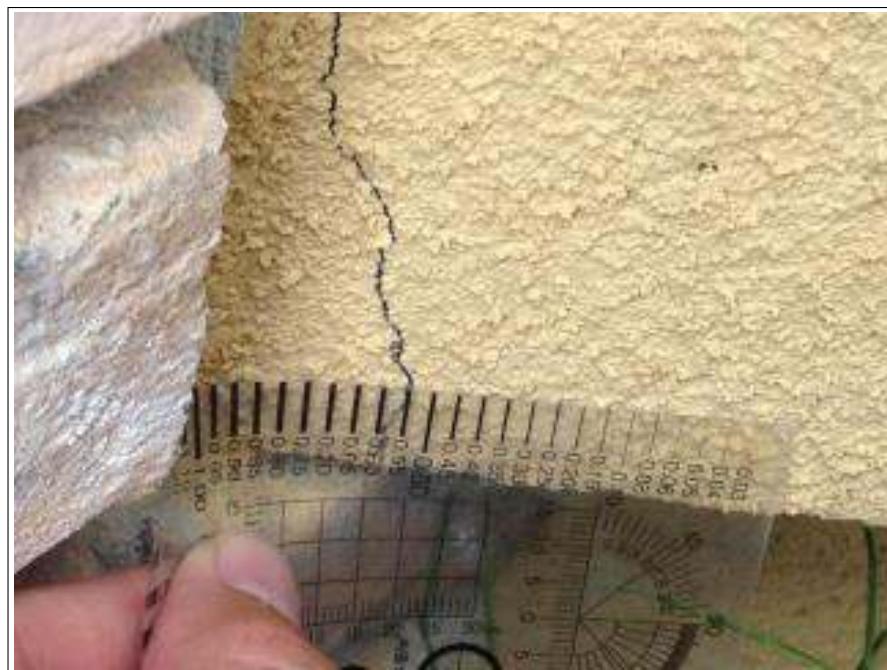
基礎クラック部

0.3mm以上のクラックは補修材での施工が必要です。
