工事写真報告書

工事名 K様邸

工事箇所 外壁・その他 塗装工事一式

工事施工者 ベストホーム株式会社

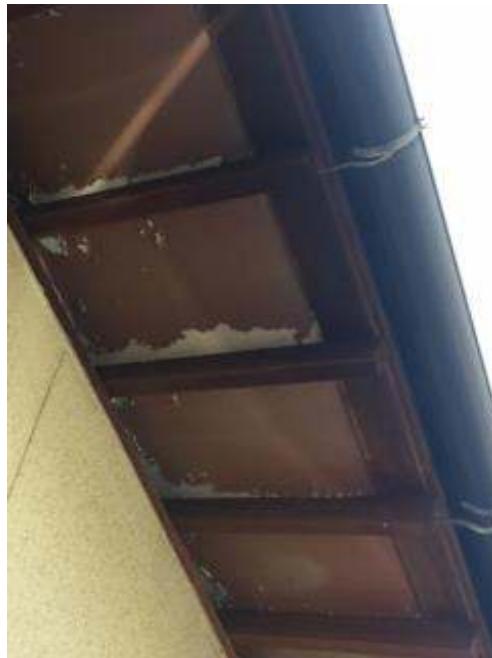
軒天

剥離が見られます。

このまま塗装をしても旧塗膜から剥がれる恐れがありますので、密着の悪い旧塗膜はケレンで除去し、軒天専用の塗装を二回塗装します。

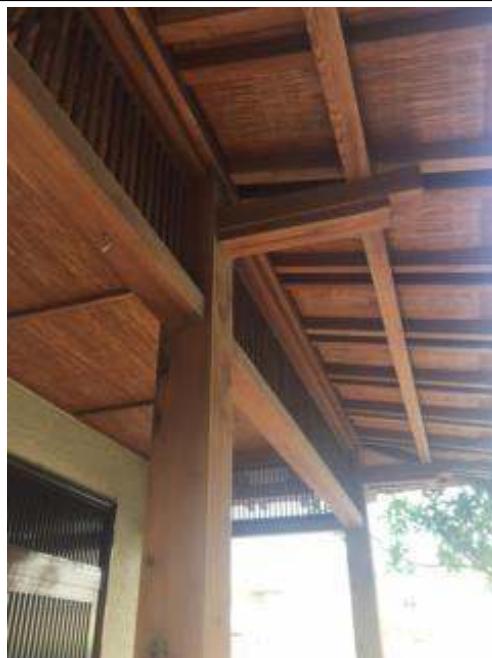
木部

経年劣化しています。劣化が進むと腐食や害虫の被害に繋がってきますので、この部分は防腐剤の入った、木目を活かす塗装をしていきます。

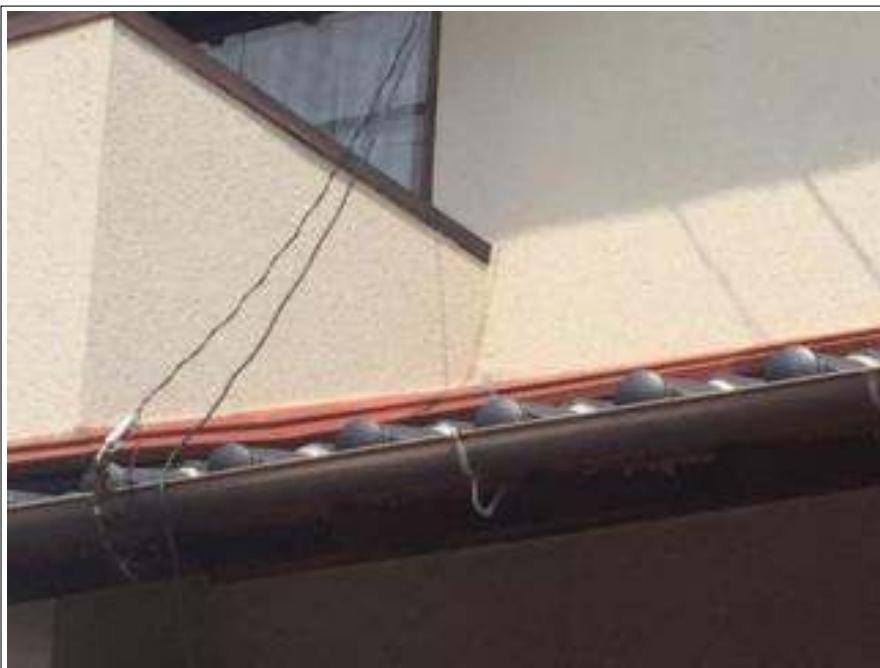
樋

経年劣化しています。

劣化すると割れが生じてきますので、こちらも塗装をしていきます。

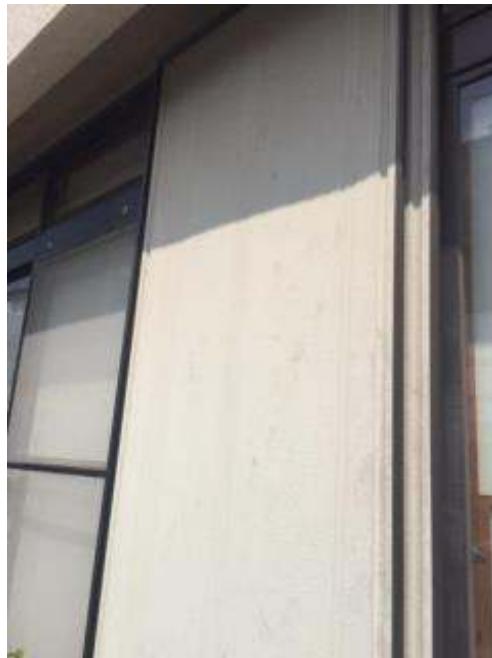
雨戸

この部分は鉄、スチール素材になります。劣化するとサビが発生してきますので塗装が必要です。

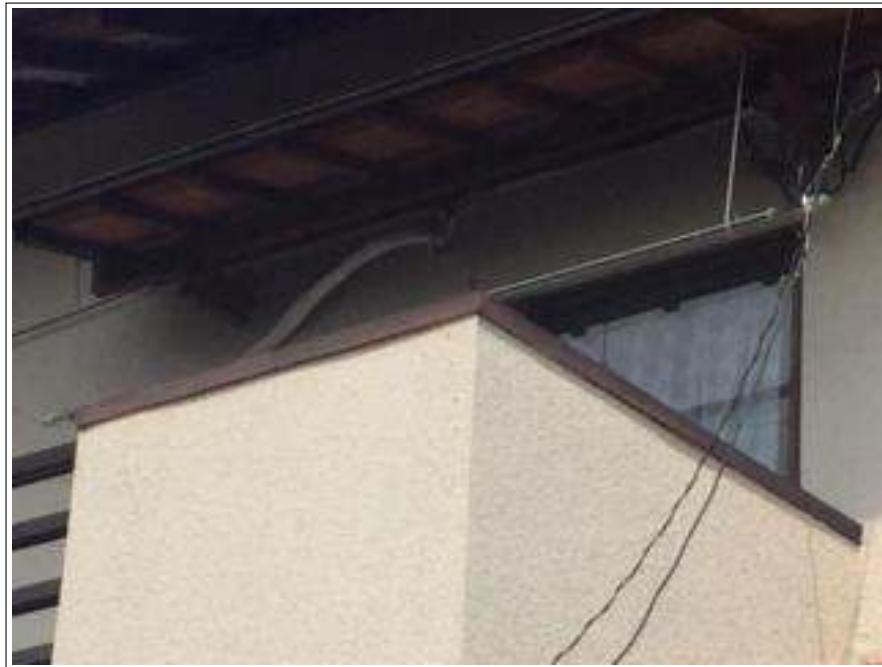
ベランダ笠木

同上

サビが発生しているうえに塗装をしてもすぐにサビが表面化してきますので、ケレン作業・サビ止め等の下地処理をおこない、塗装をしていく必要があります。

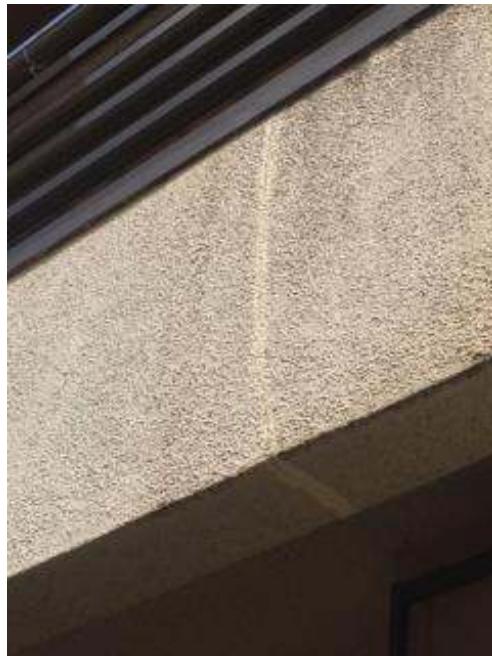
外壁 クラック部

全体的に見られます。

この部分から雨水や湿気、炭酸ガス等が直接侵入し躯体・外壁の痛みや建物の寿命につながりますので、0.3 mm以上のクラック部はシリング補修をおこない塗装をしていきます。

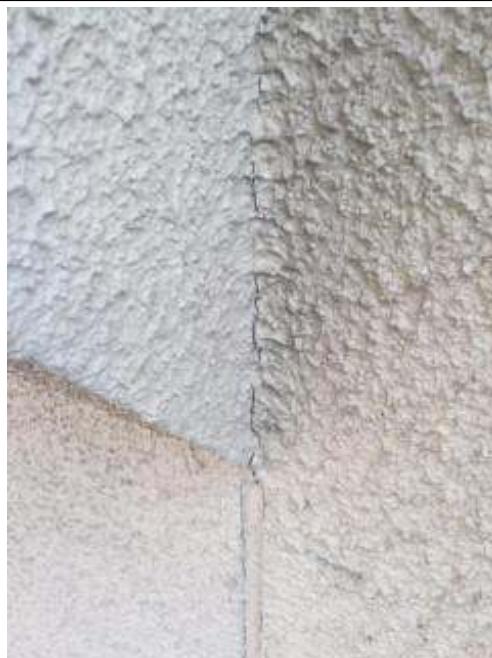
外壁 クラック部

同上

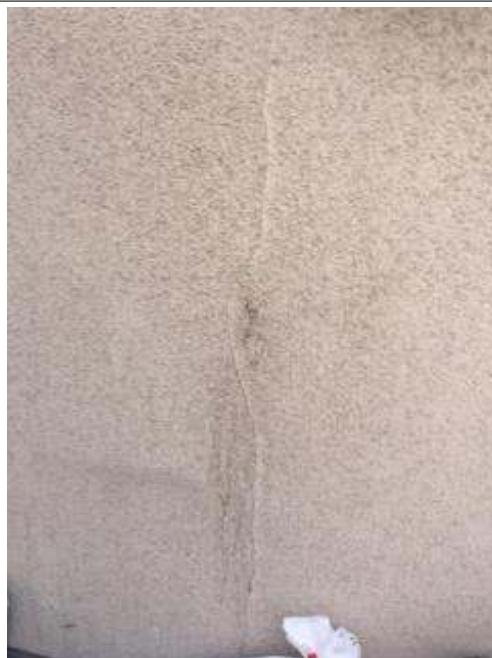
外壁 クラック部

同上

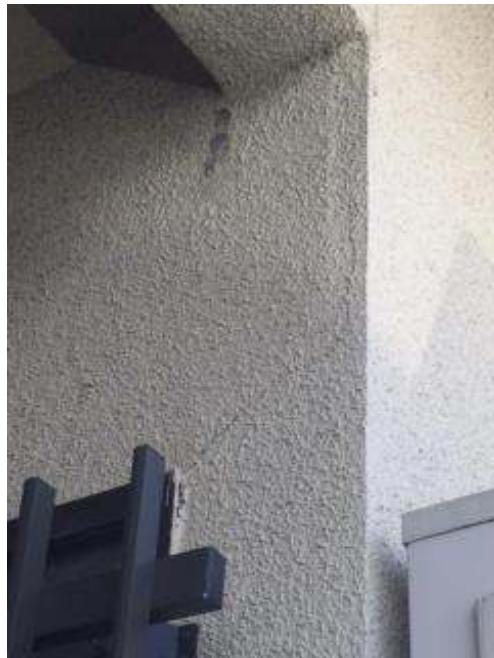
外壁 クラック部

同上

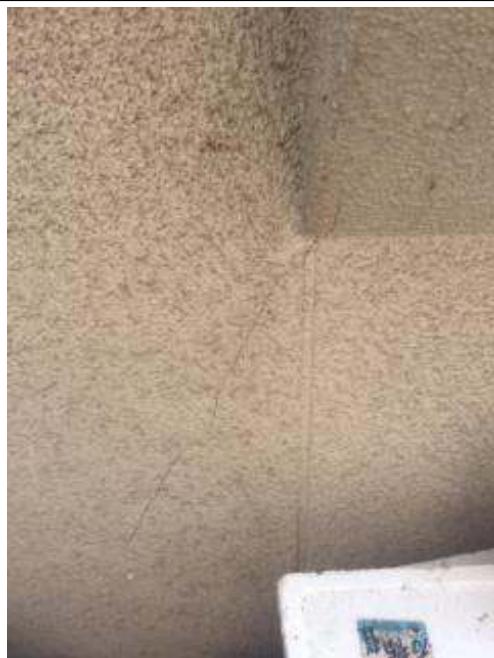
外壁 クラック部

同上
