# 工事写真報告書

工 事 箇 所 屋根・外壁・その他 塗装工事

工事住所 下関市 王司本町

工事施工者 **ベストホーム株式会社**

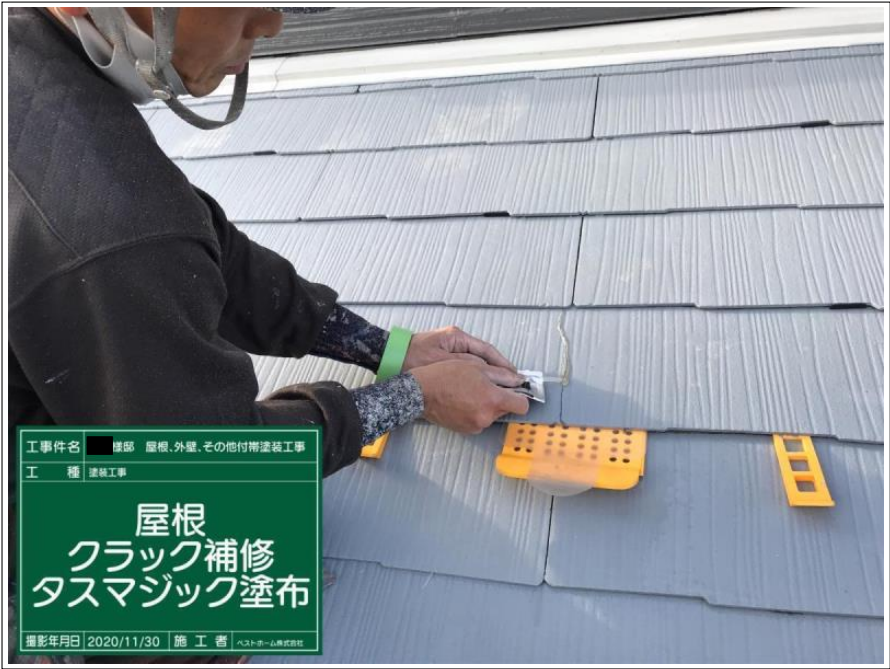
屋根

クラック部補修

施工前

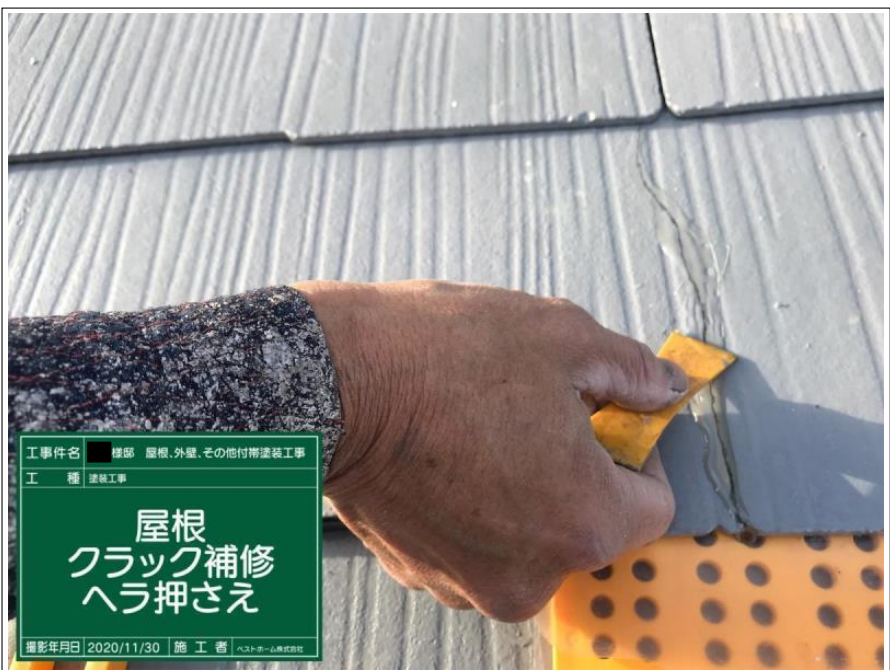
屋根

クラック部補修

タスマジックヘラ押さえ

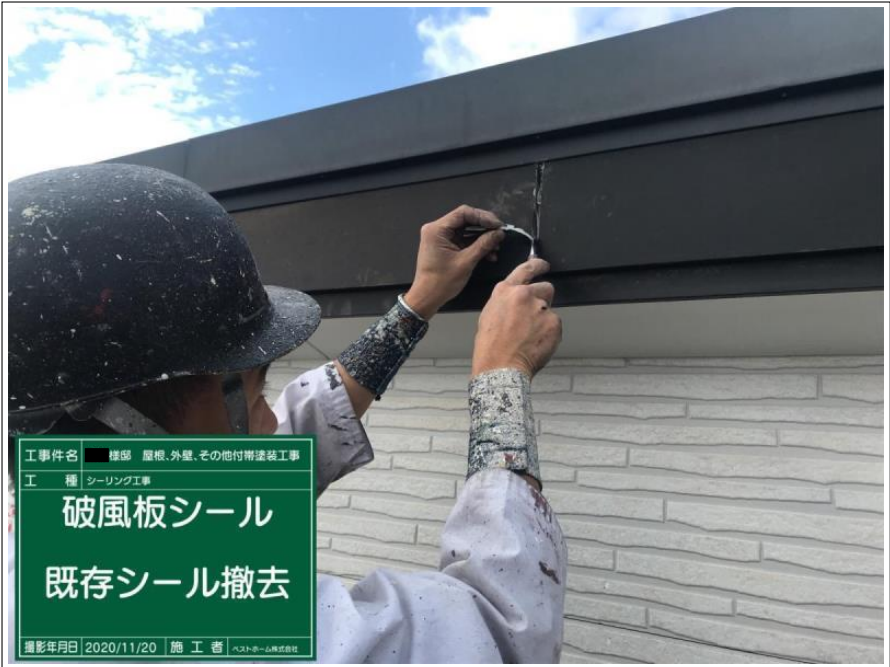
破風 目地部

施工前
