外壁・その他 塗装工事

福岡県嘉穂郡桂川町土師

着工日
完工日 2021/01/10
作成日 2021/01/19

ベストホーム株式会社

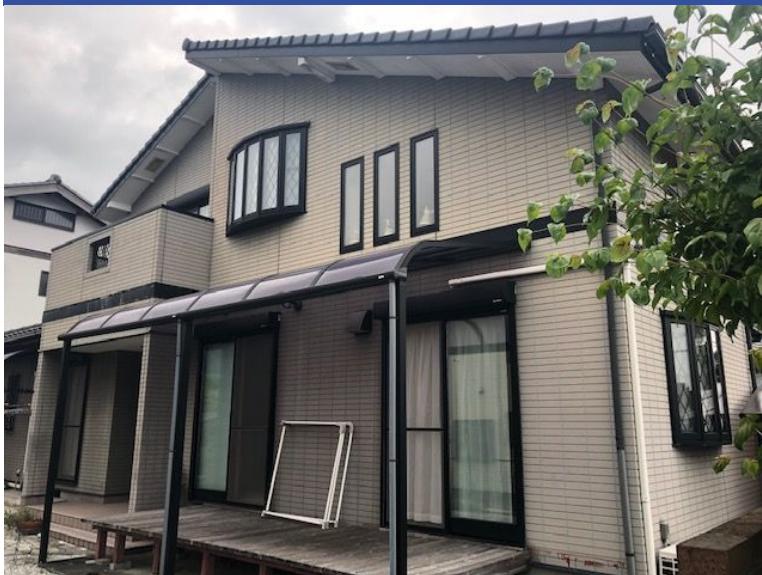
外観

テラス屋根、カーポート、テラス囲いの部分に関しては、年数が経っており足場を組む際に屋根材を外すと、経年劣化している為割れる恐れがあります。

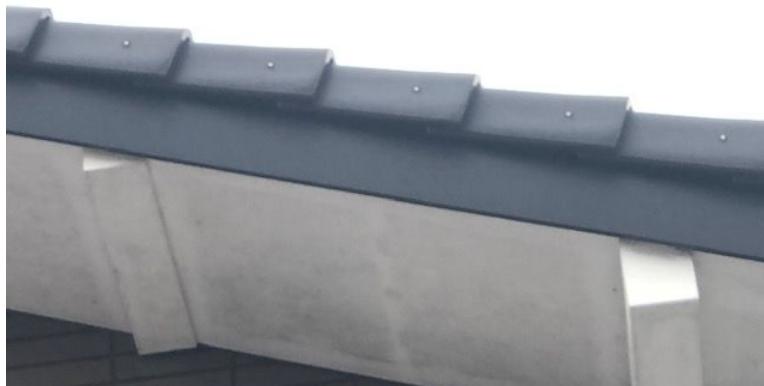
破風

経年劣化しています。
劣化すると腐食、お住まいの痛みにつながりますので、下塗り・上塗りをおこないます。

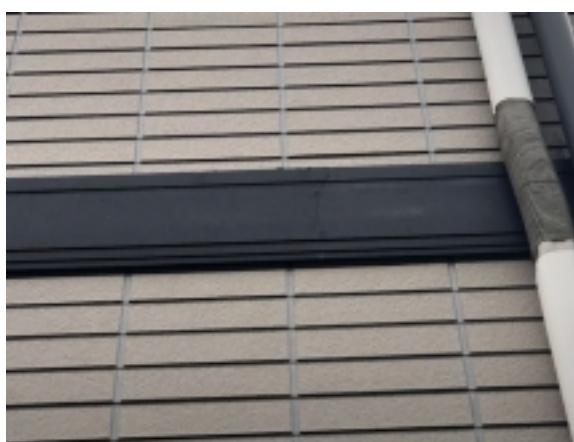
幕板

つなぎ目の部分や表面の劣化が目立ちます。
この部分はケレン作業やシーリング補修等で下地処理をおこない、塗装をしていきます。

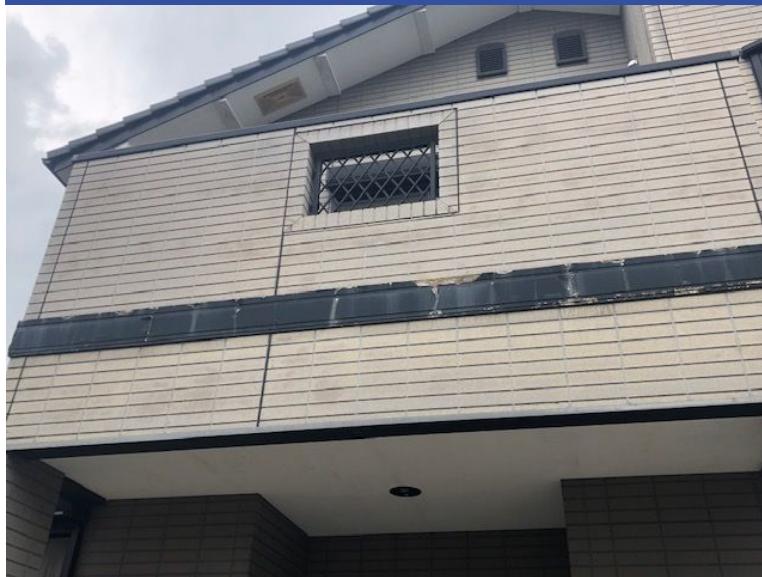
幕板

同上

※ベランダ部分は張替えで見ております。
※同じ形の物はございません。

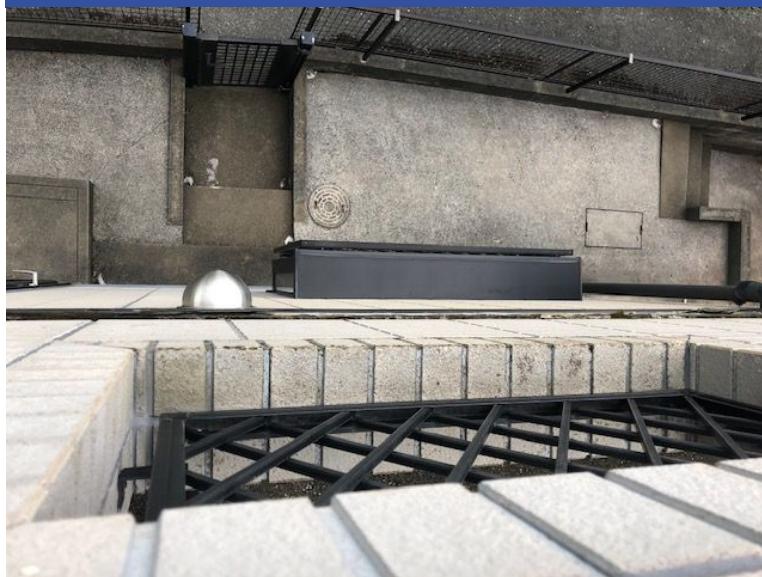
幕板

同上

※帯の上部はシーリング三角打ちをする必要があります。

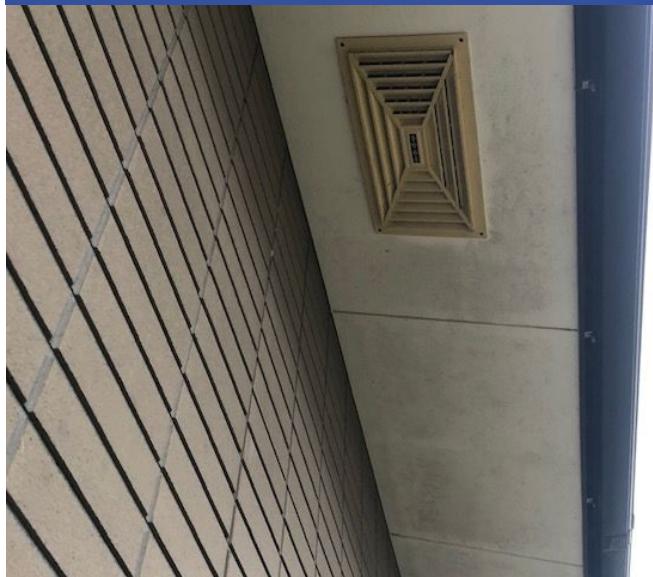
軒天

経年劣化しています。
この部分は、通気性の良い軒天専用の塗装をしていきます。

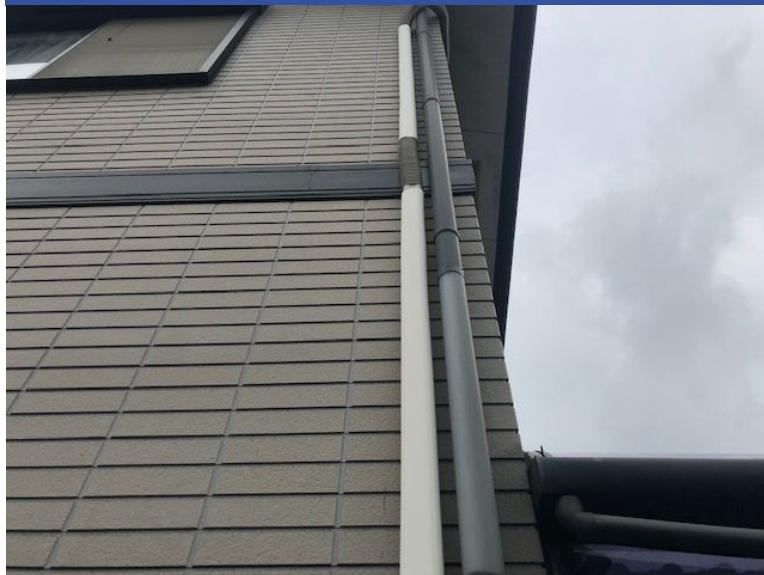
雨樋

この部分は塩ビ素材になります。
劣化すると割れが生じたりすることがありますので、塩ビ専用の下塗りをおこない塗装をしていきます。

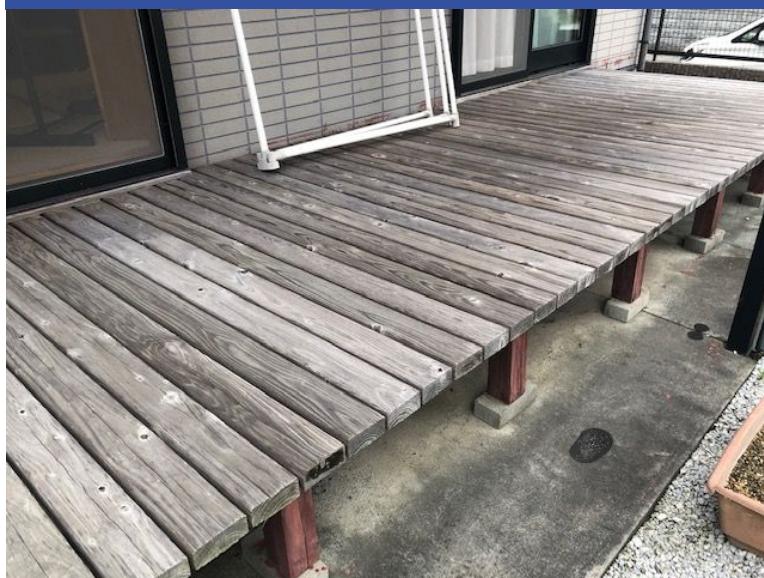
木部

経年劣化しています。劣化が進むと腐食や害虫の被害に繋がってきますので、この部分は防腐剤の入った、木目を活かす塗装をしていきます。

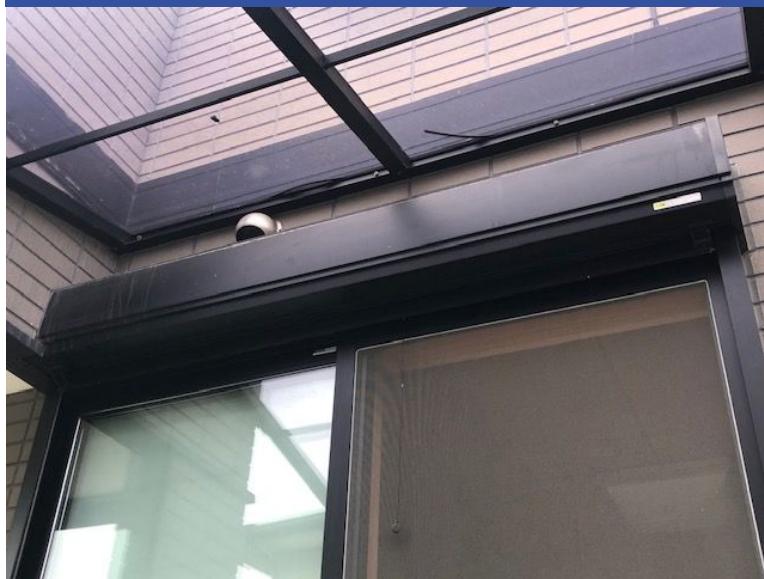
シャッターボックス

こちらは鉄・スチール素材になります。
劣化が進むと腐食やサビの発生がしてきますので、劣化が進む前のメンテナンスをお勧め致します。

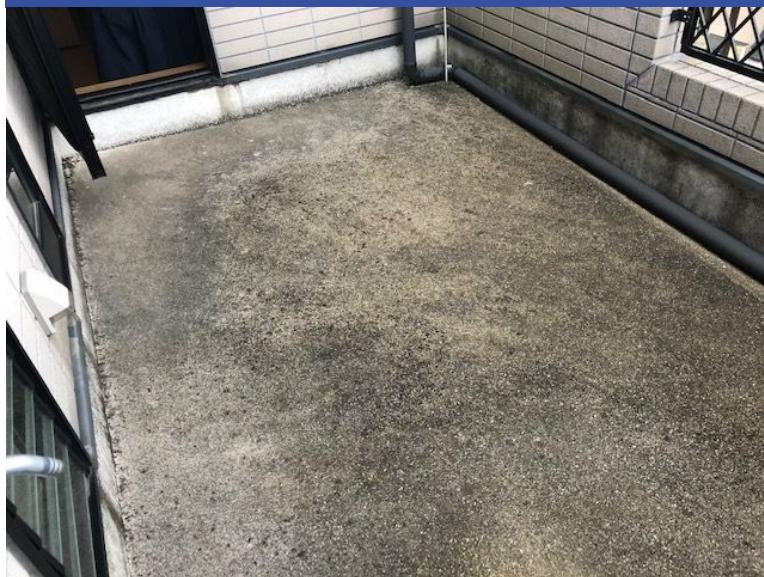
ベランダ

経年劣化しています。
劣化が進むと雨漏れの原因にもなりますので、雨漏れする前の保護塗装をお勧め致します。

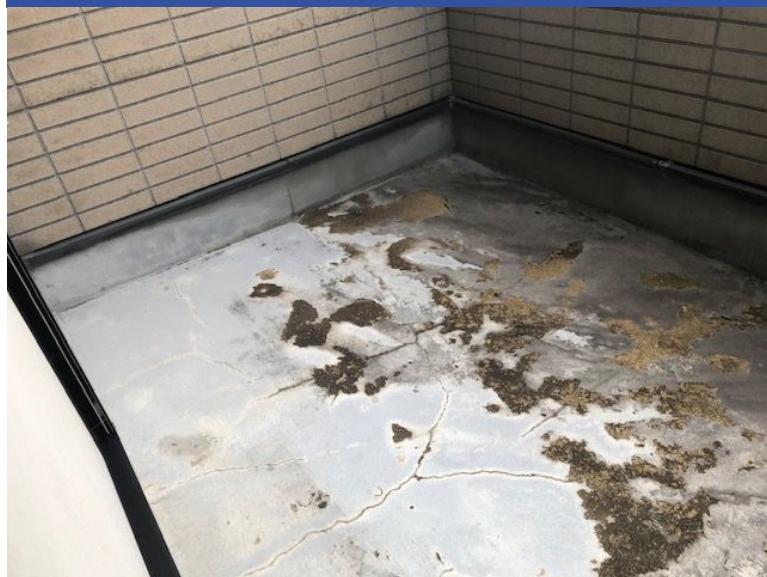
ベランダ

同上

※旧塗膜の剥がれが見られます。このまま塗装をしても旧塗膜から剥がれる恐れがありますので、密着の悪い旧塗膜は除去し、塗装をおこないます。

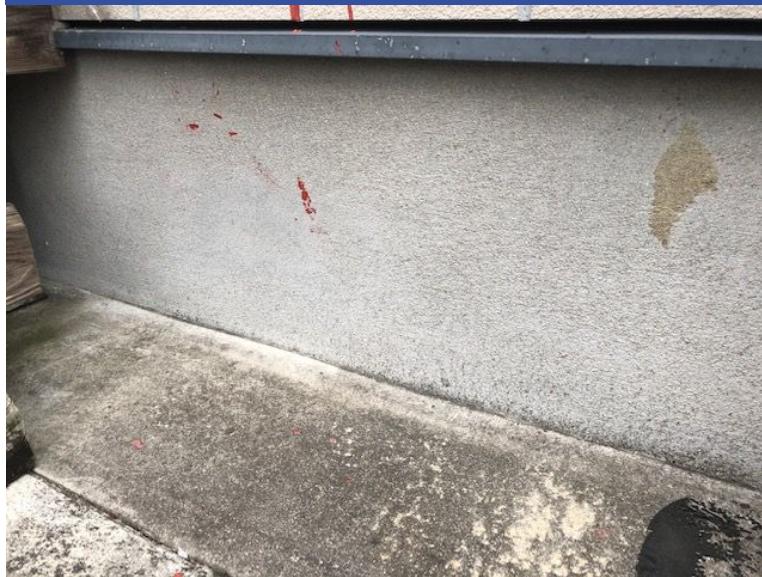
基礎

アルカリ性のコンクリートは空気中の二酸化炭素や酸性雨と結合することによって徐々に中性化されます。

中性化されたコンクリートは表面にヒビが入るだけでなく、内部の鉄筋の腐食や膨張につながり構造物の性能低下につながりますので、シーリング等で補修をおこないます。

※0.3mm以上のクラックは、シーリング材等での補修が必要になります。

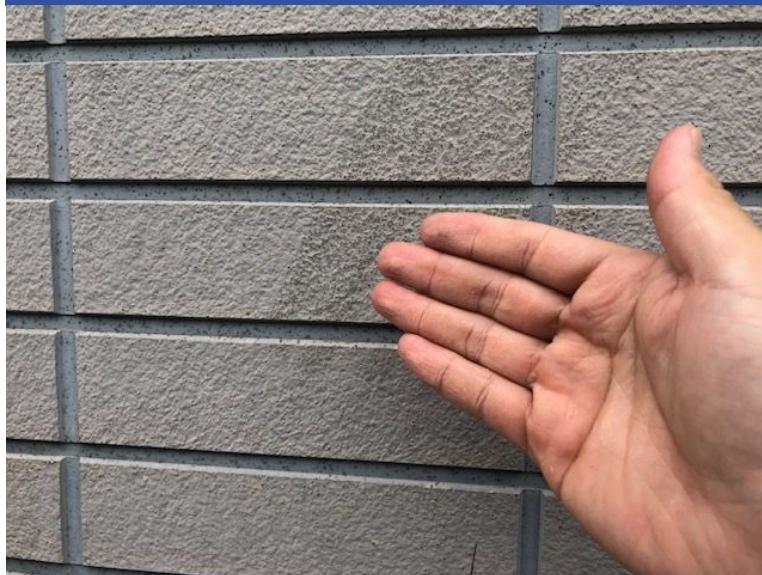
外壁 チョーキング現象

紫外線などにより塗膜の表面が劣化し、チヨークの粉状のような状態になっています。この状態になると表面から水や湿気を吸い込んでしまい、外壁や中の躯体の痛みにつながりますので、早めの塗装をお勧めします。

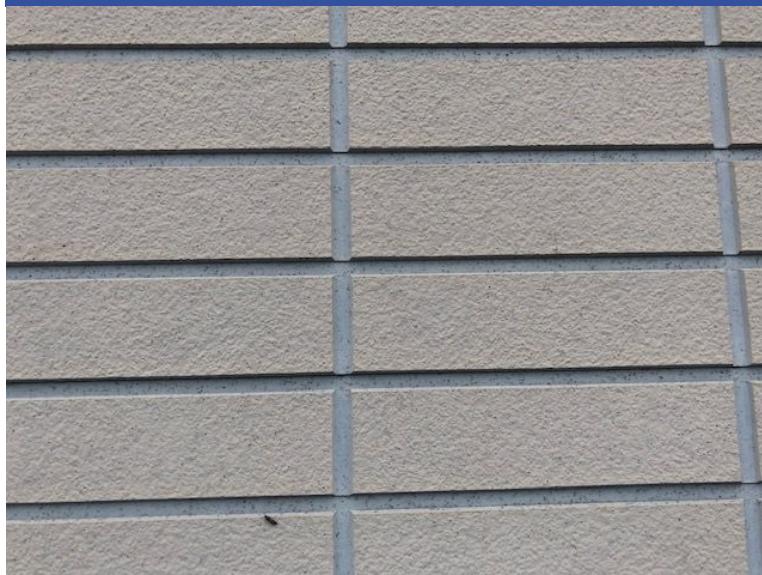
外壁 相じやくり

サイディングとサイディングとの隙間部分ですが、この部分は新築当初から隙間が開いており水切りと同様で建物内の湿気が逃げる構造となっております。

塗装施工時の埋まつたり隙間が開いたりする状態になりますが、建物の為には埋める必要はありません。

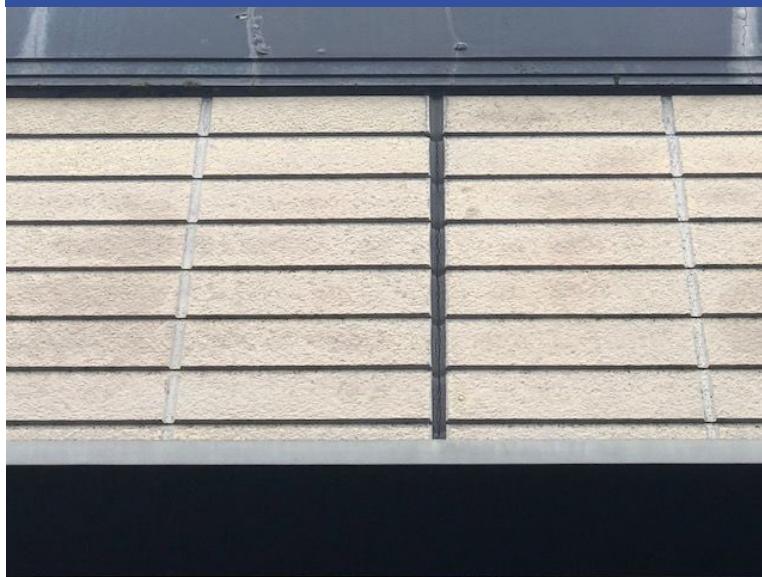
ボードシーリング劣化部

劣化している部分があります。
この部分から雨水や湿気、炭酸ガス等が直接侵入し躯体・外壁の痛みや建物の寿命につながりますので、ボードシーリング部は打替えをおこない塗装をしていきます。

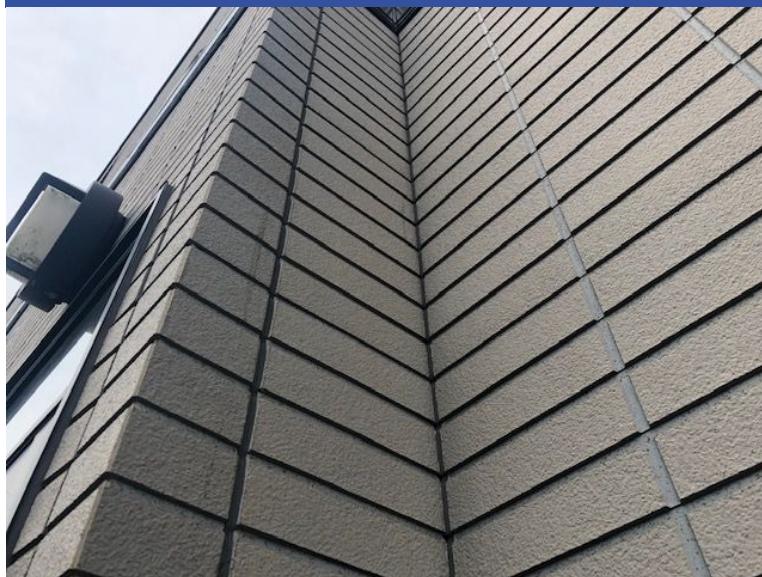
入隅シーリング部

サッシ廻りや入隅部分も劣化しています。
この部分は深く撤去の際にサッシや外壁を痛めたり、打替え後に雨漏れしてくる場合がありますので、打増しをおこない塗装をしていきます。
※現状雨漏れしている場合は、打替え施工が必要になります。

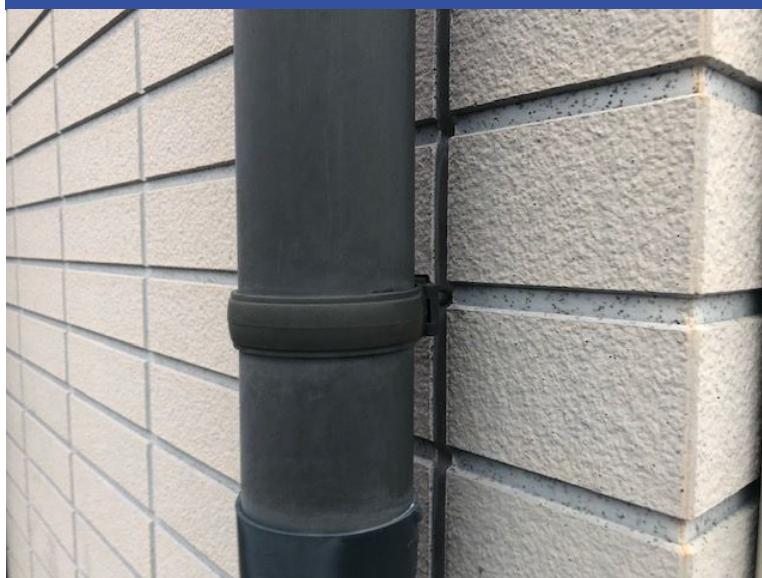
樋裏シーリング部

同上

※樋脱着は別途費用がかかります。

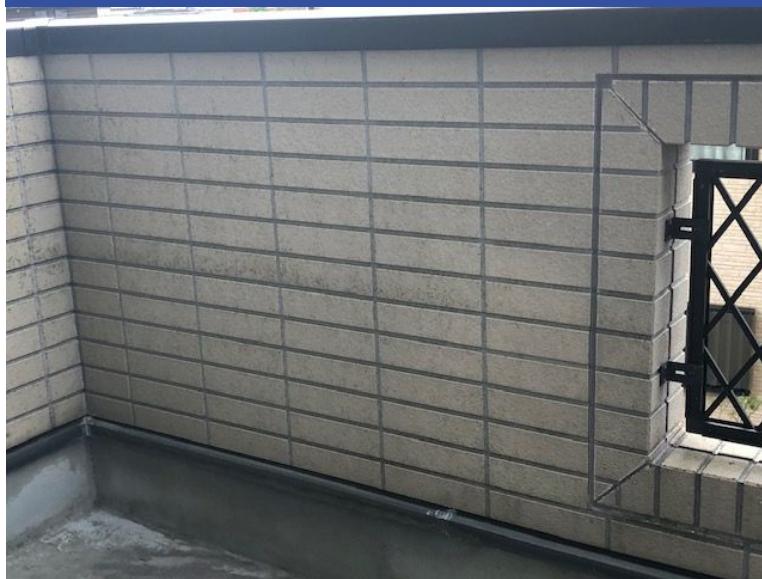
外壁 カビ発生部

カビの発生が見られます。
カビの上にいくら良い塗装をしても、カビの根が残っている以上塗膜を突き破って表面化してきますので、カビの根を抑える必要があります。
