工事写真報告書

工事箇所 屋根・外壁・その他塗装

工事住所 北九州市 小倉南区 中貫

工事施工者 ベストホーム株式会社

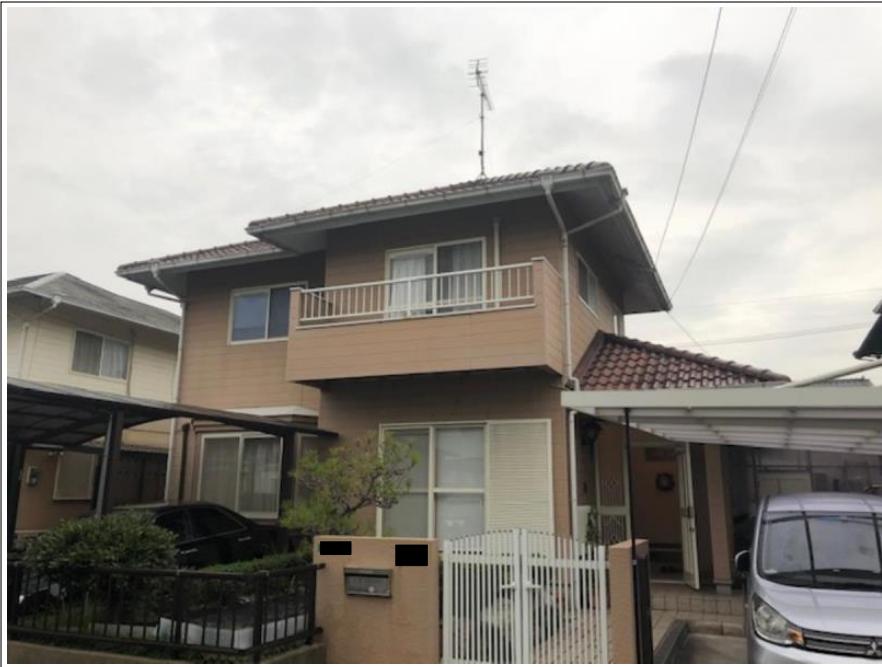
外観

カーポート・テラス部分に関しましては、年数が経っており足場を組む際に屋根材を外すと、経年劣化している為割れる恐れがあります。

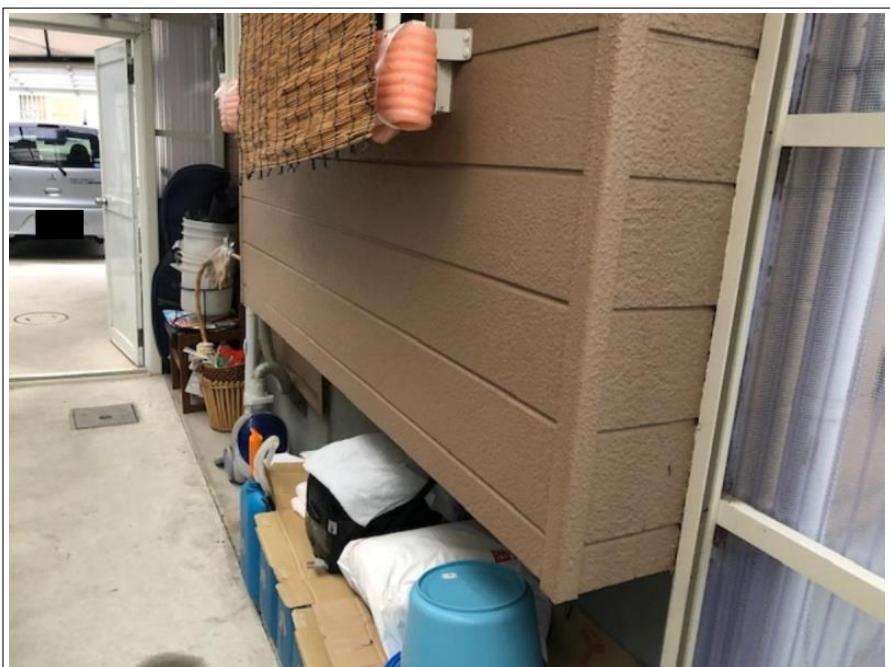
外觀

またストックヤード屋根との狭い部分があり、塗装不可の部分又はライン出しがしつかりできない部分が出てくる可能性があります。

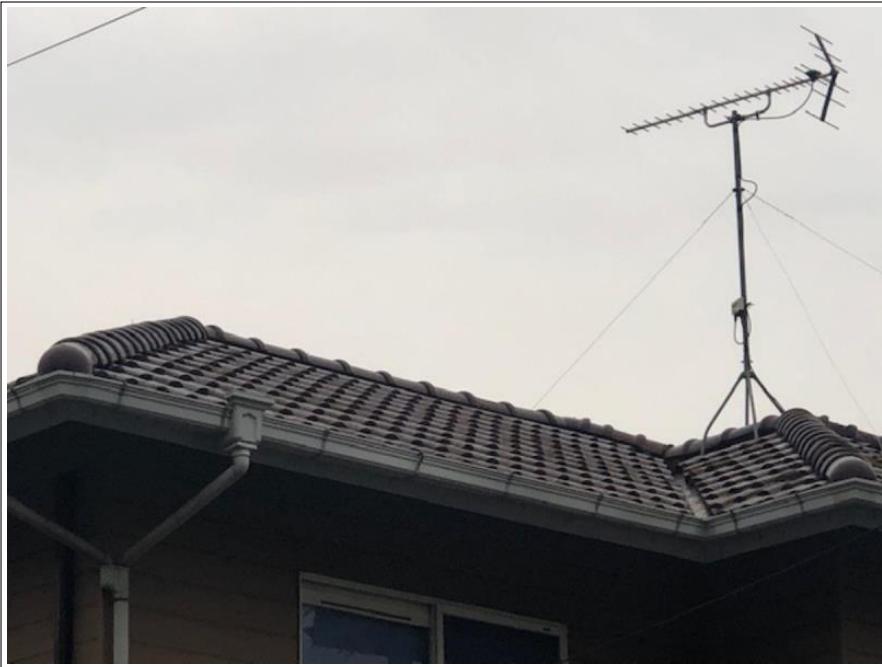
屋根

セメント:骨材=1:3(セメント瓦は1:2)で作られており、新築当時は基材・スラリー層・アクリル塗装からなっています。

この瓦の施工の際は脆弱なスラリー層を除去し塗装を行わないと、剥離を起こしてきますので、下地処理がかなり大事になります。

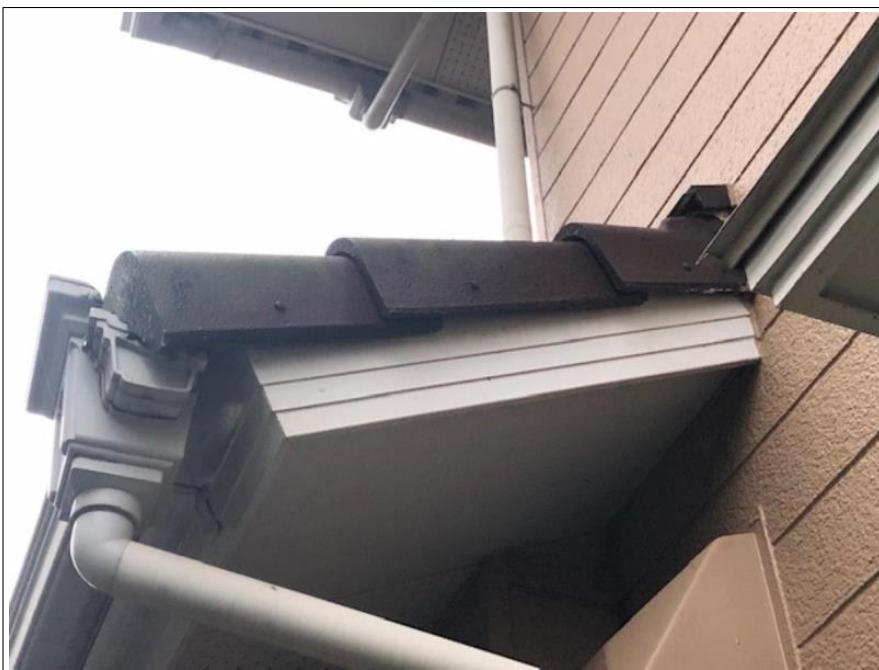
破風

経年劣化しています。

劣化すると腐食、お住まいの痛みにつながりますので、下塗り・上塗りをおこないます。

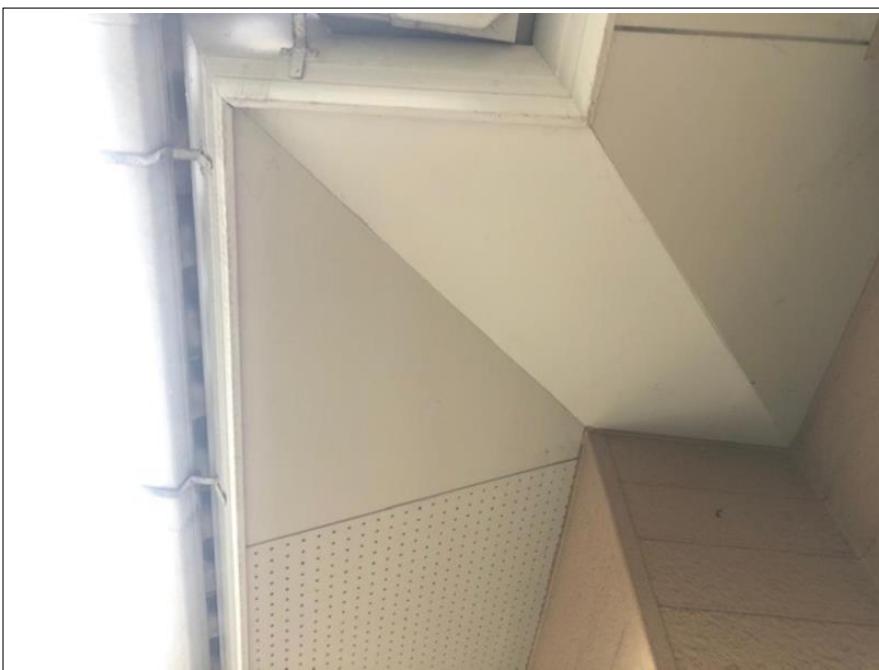
軒天

経年劣化しています。

この部分は、通気性の良い軒天専用の塗装をしていきます。

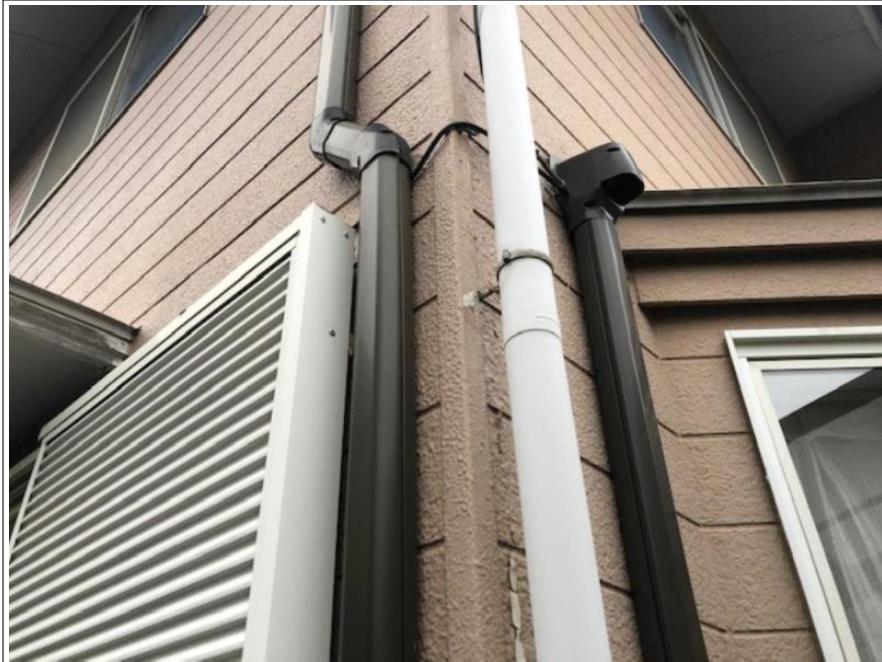
樋・ダクトカバー

この部分は塩ビ素材になります。
劣化すると割れが生じたりすること
がありますので、塩ビ専用の下塗り
をおこない塗装をしていきます。

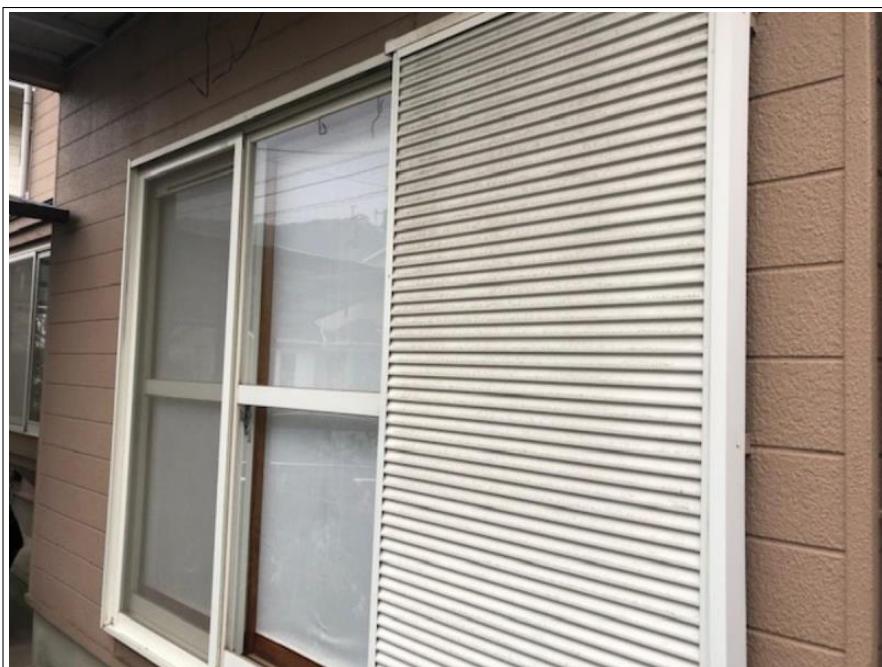
雨戸

こちらは鉄・スチール素材になります。
劣化進むと腐食やサビの発生がして
きますので、劣化が進む前のメンテ
ナンスをお勧め致します。

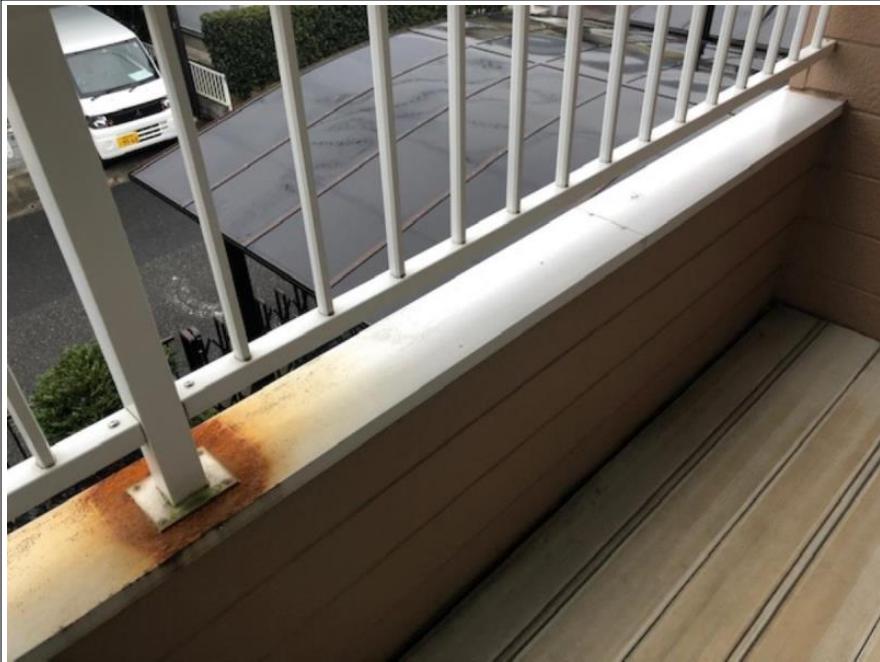
ベランダ笠木

※手摺り付け根部のサビの腐食が見られます。経年劣化で勾配が変わって水が溜まり、サビやベランダ外壁の腐食等に繋がります。

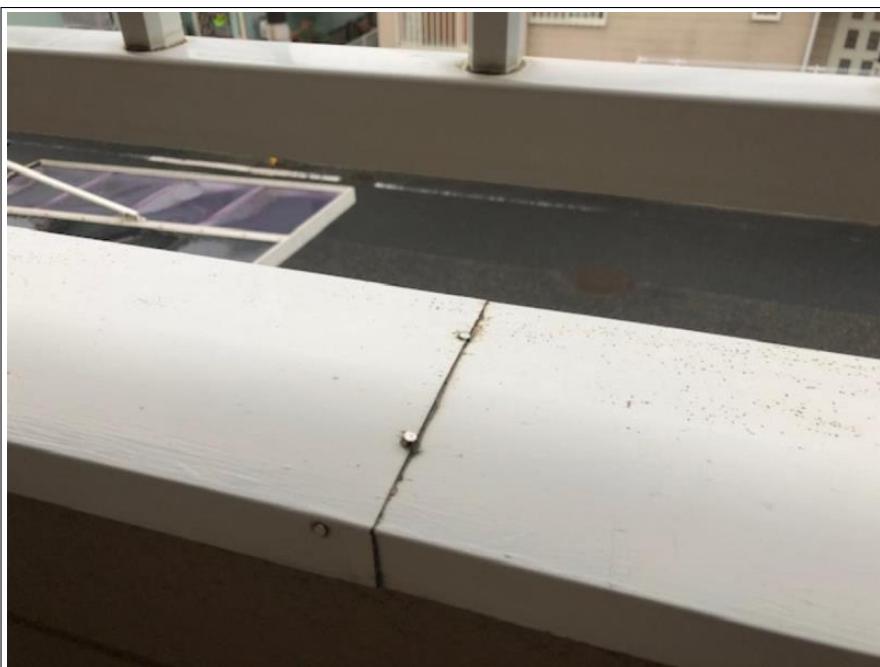
ベランダ笠木

※釘頭からの水の浸入の可能性もあります。

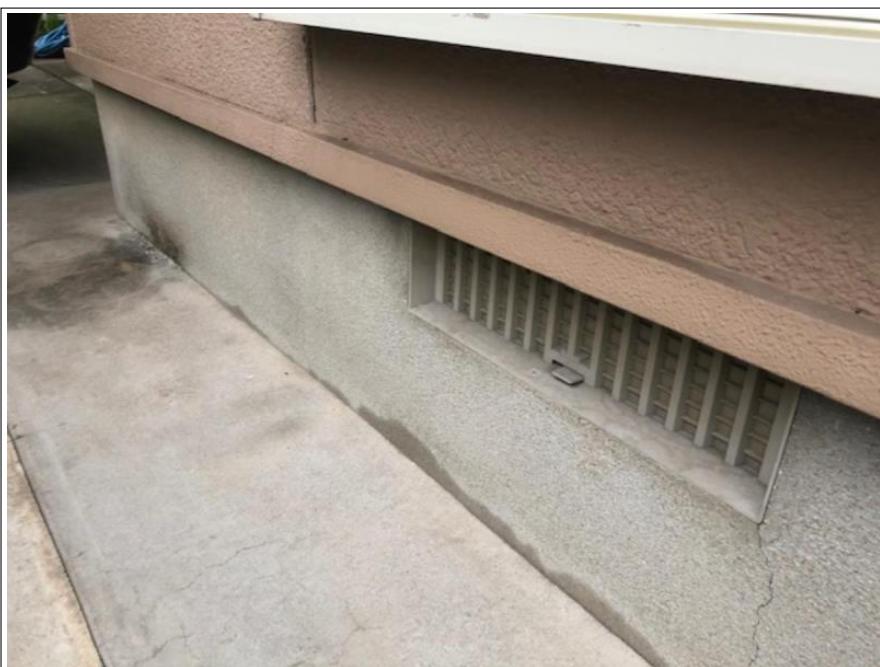
基礎

アルカリ性のコンクリートは空気中の二酸化炭素や酸性雨と結合することによって徐々に中性化されます。

中性化されたコンクリートは表面にヒビが入るだけでなく、内部の鉄筋の腐食や膨張につながり構造物の性能低下につながりますので、シーリング等で補修をおこないます。

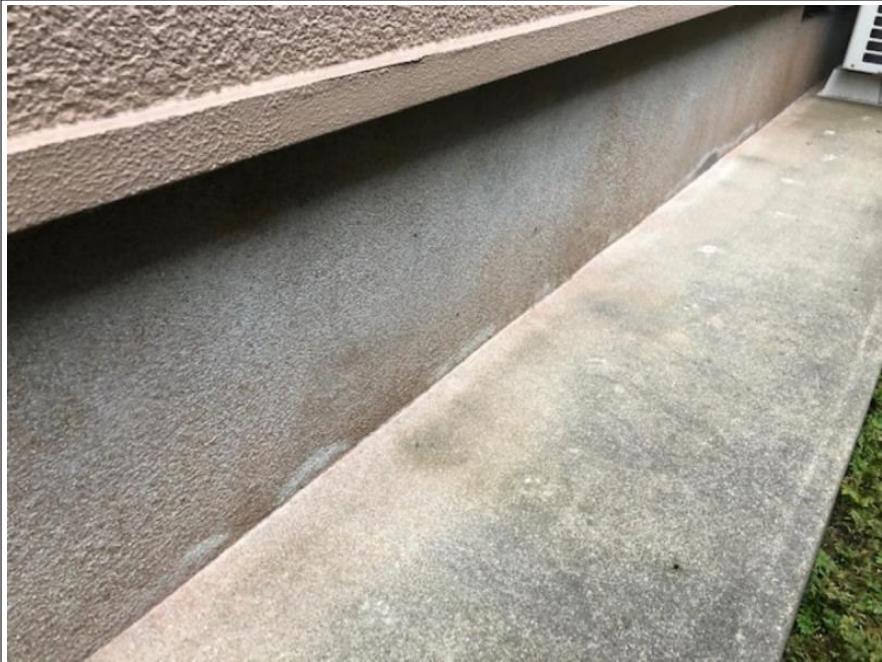
基礎 カビ発生

カビの発生が見られます。

カビの上にいくら良い塗装をしても、カビの根が残っている以上塗膜を突き破って表面化してきますので、カビの根を抑える必要があります。

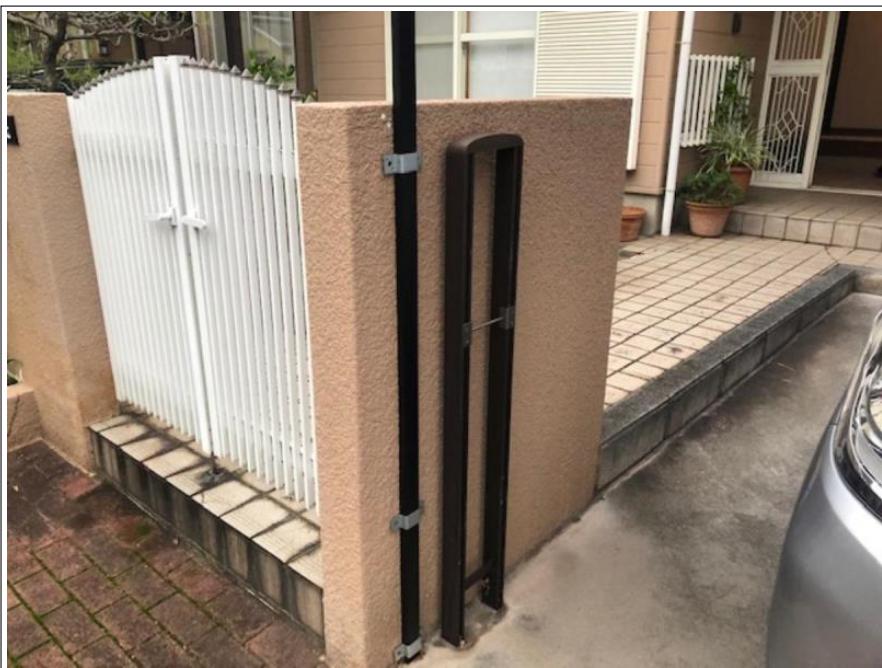
塀

この部分は地面から水や湿気を吸いはき出す部分になり、この部分に耐久性の高い塗装や膜を張る塗装をおこなうと、膨れる恐れがありますので、通気性の良い塀の塗装をおこないます。

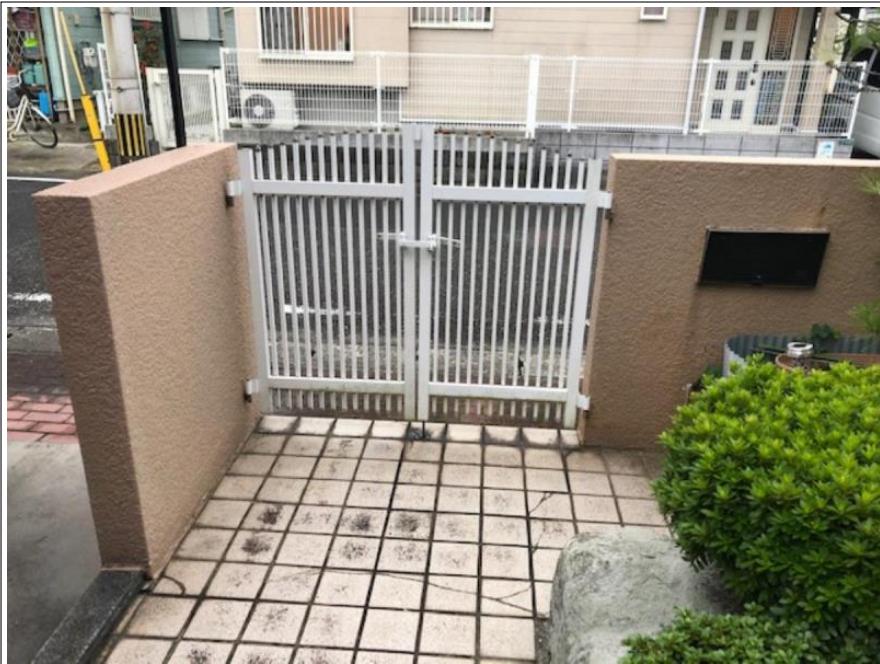
塀

※旧塗膜の浮きが見られます。このまま塗装をしても旧塗膜から剥がれる恐れがありますので、密着の悪い旧塗膜は除去し、塗装をおこないます。

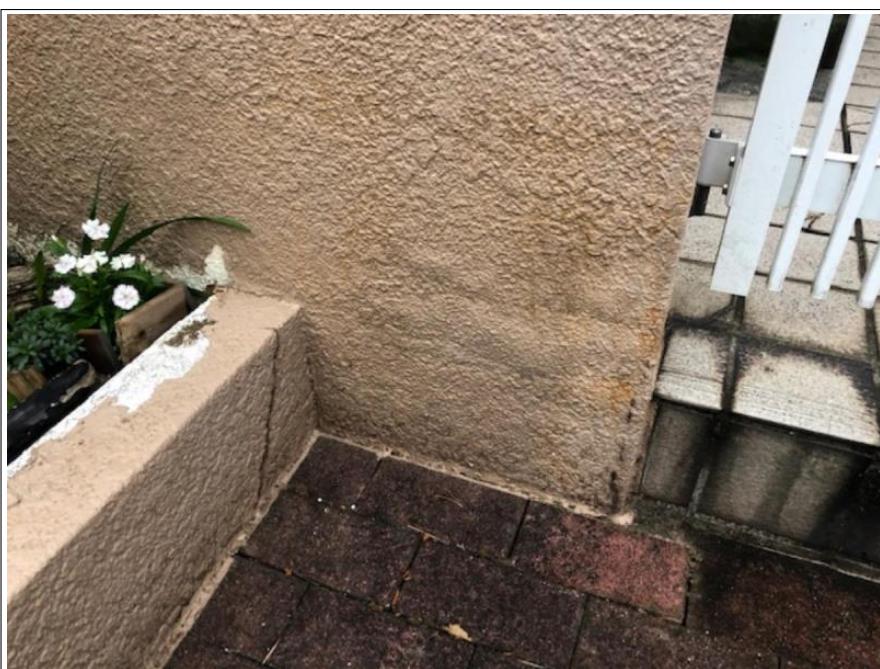
塀

※旧塗膜との仕上りに段差が出る可能性があります。

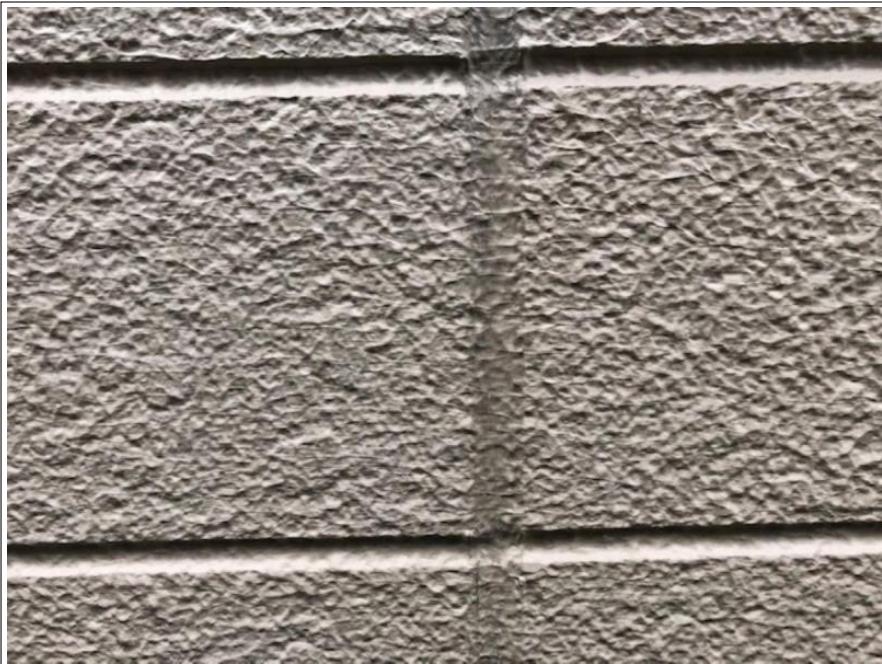
外壁 ボードシーリング部

以前までの塗り替え時にシーリング部の上に圧付け仕上げのマスチック仕様で施工をしております。

この状態でシーリング打替えをおこなうと、シーリング部の上の塗装肌が外壁面と異なり、仕上りの違いが出てきます。

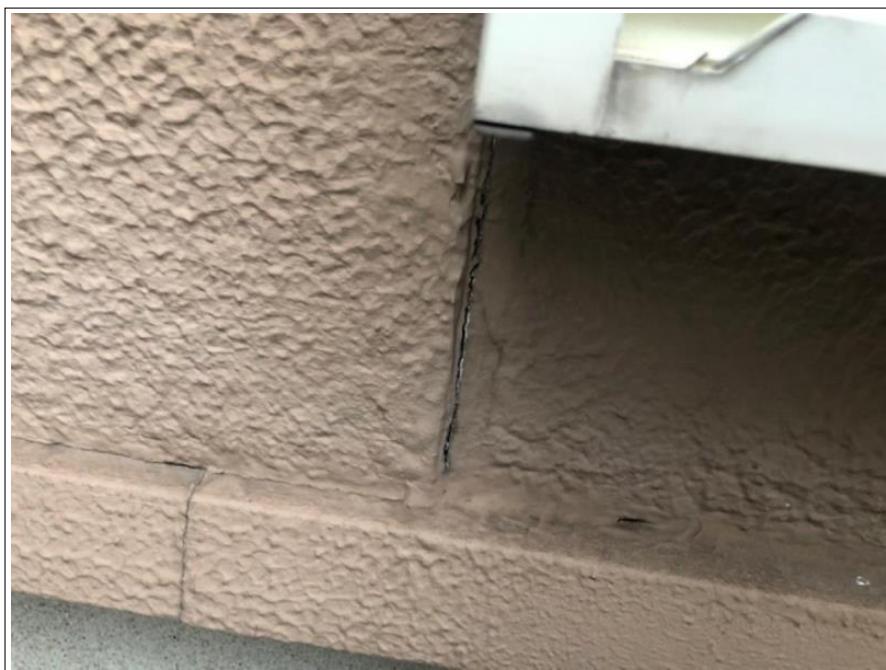
外壁 ボードシーリング部

劣化している部分があります。
この部分から雨水や湿気、炭酸ガス等が直接浸入し躯体・ボードの痛みや建物の寿命に繋がりますので、下塗りやシーリング材等で補修をおこない、塗装をしていきます。

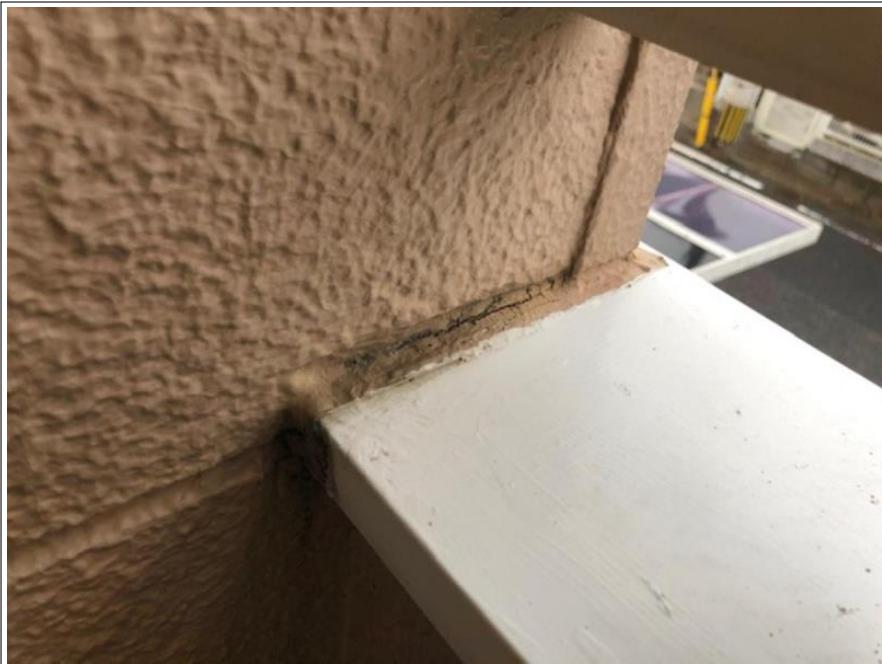
ベランダ シーリング部

劣化している部分があります。

この部分から雨水や湿気、炭酸ガス等が直接浸入し躯体・ボードの痛みや建物の寿命に繋がりますので、下塗りやシーリング材等で補修をおこない、塗装をしていきます。

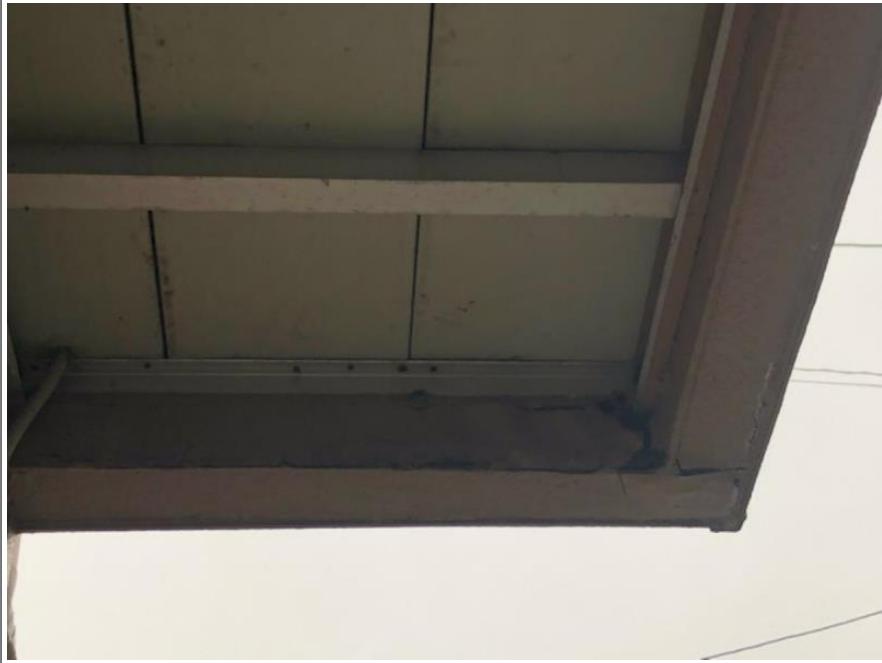
外壁 ベランダ部

ベランダ床や排水部、笠木やシリ
ング劣化部等からの水の浸入が原因
で、外壁の腐食が見られます。
この部分は可能な限り下地処理等を
おこない、塗装をしていきます。

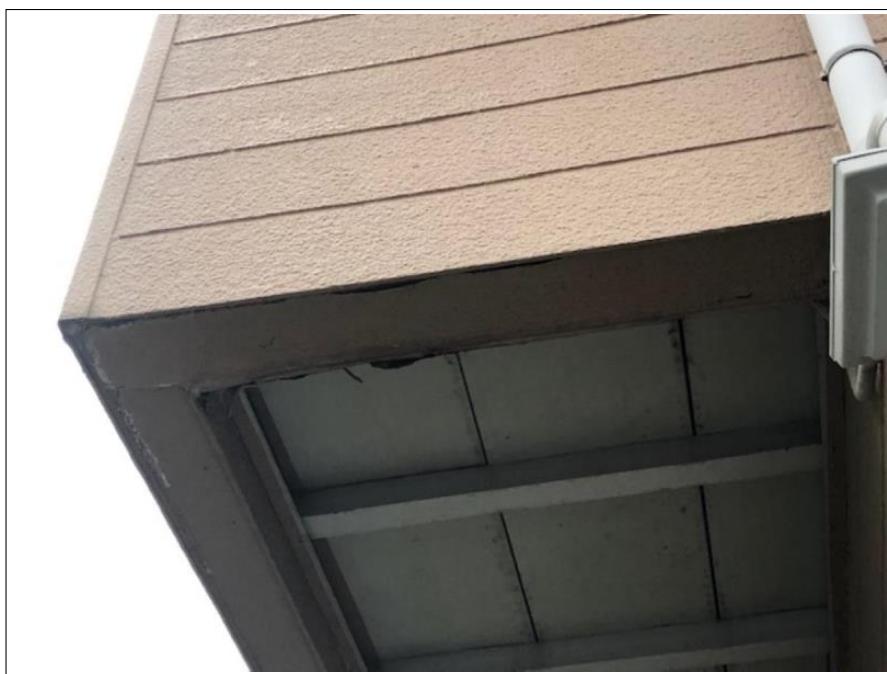
外壁 ベランダ部

※木部の腐食や大工工事は別途費用
がかかります。
