# 工事写真報告書

工 事 簡 所 屋上・外壁・その他塗装 改修工事

工事住所 福岡市 早良区

工事施工者 ベストホーム株式会社

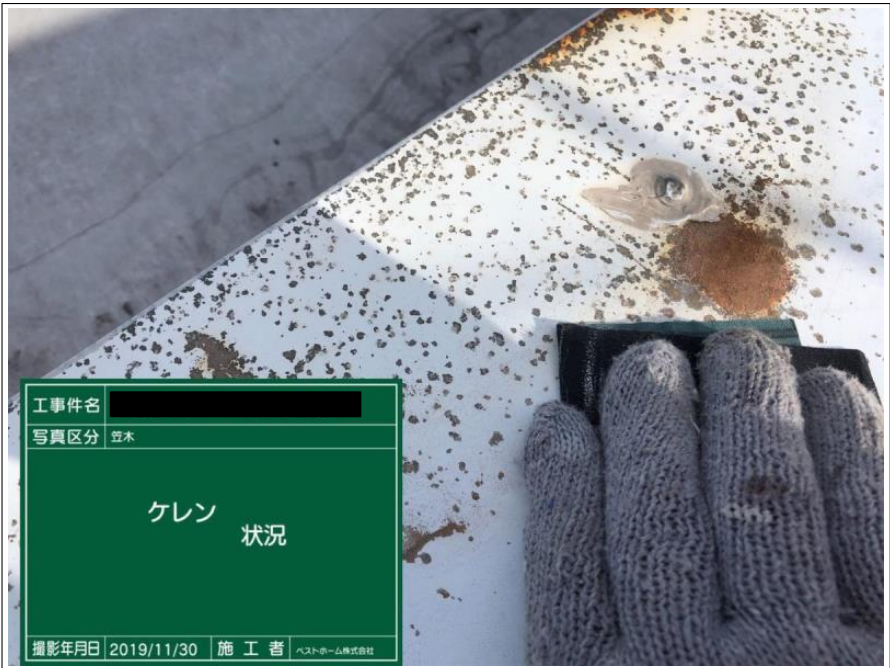
屋上

下地処理

板金部 ケレン中

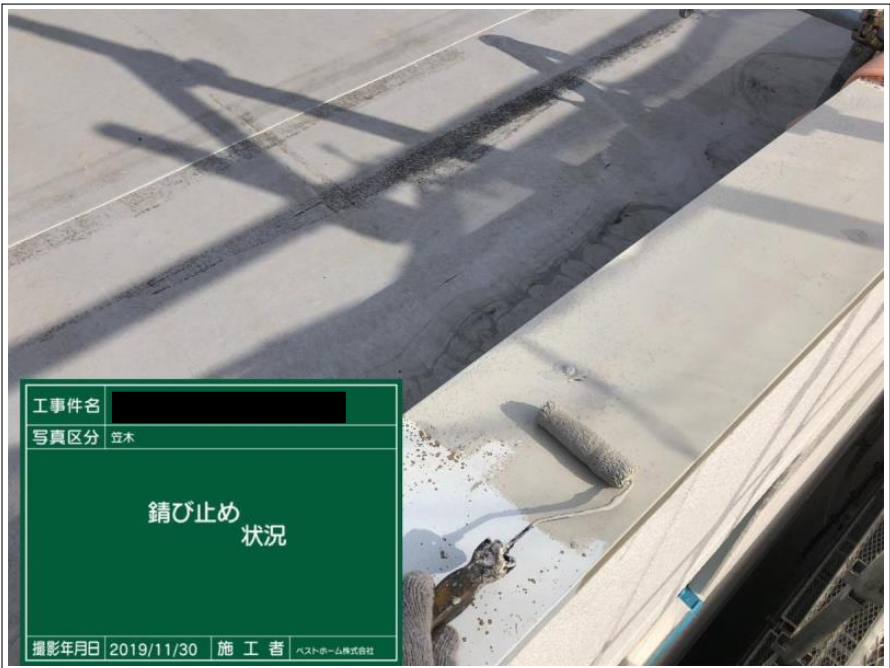
屋上

下地処理

板金部 ケレン中

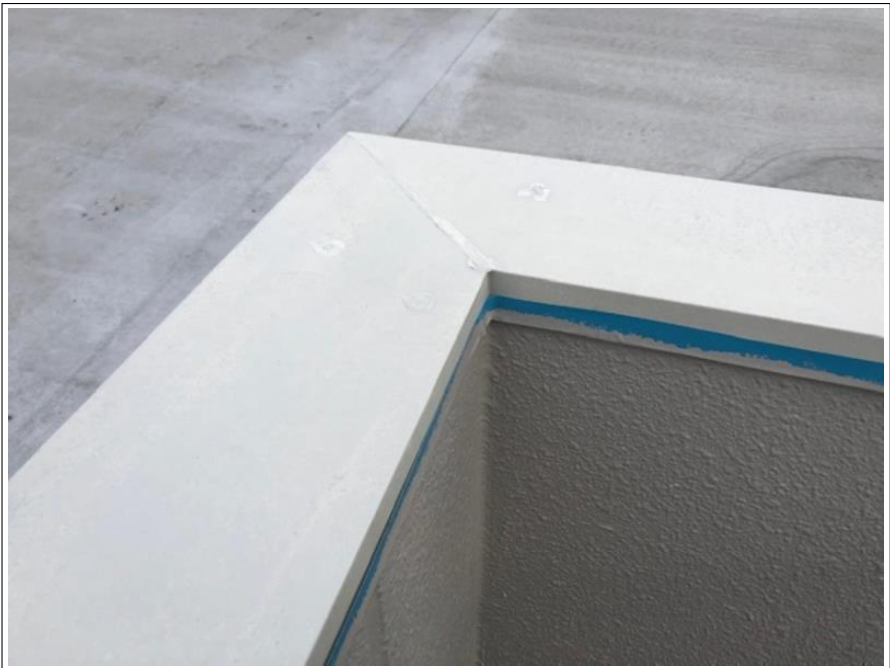
屋上

下地処理

板金部 錆止め塗布

施工中

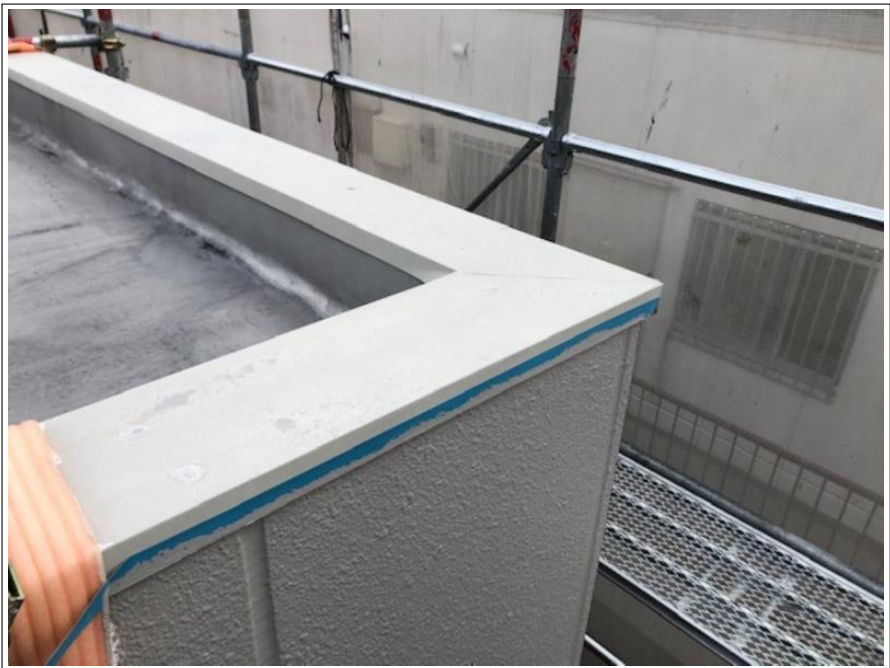
屋上

下地処理

板金部 錆止め塗布

完了

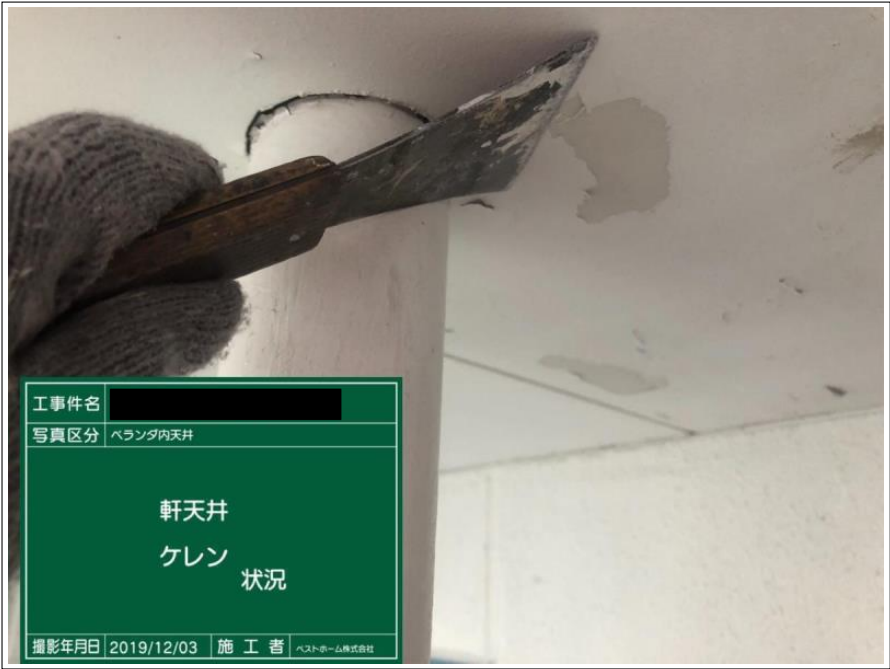
軒天

下地処理

ケレン中

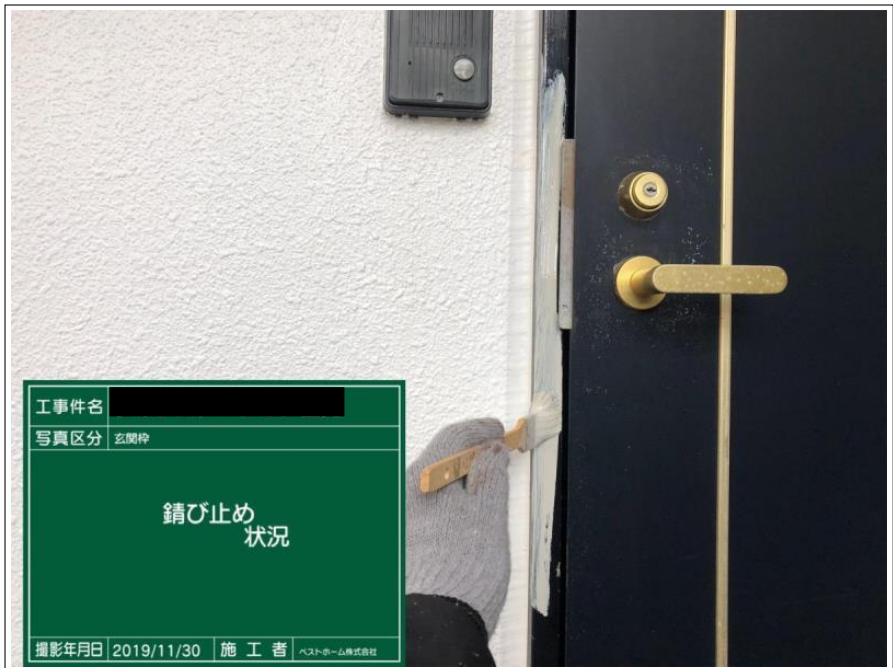
玄関枠

下地処理

ケレン中

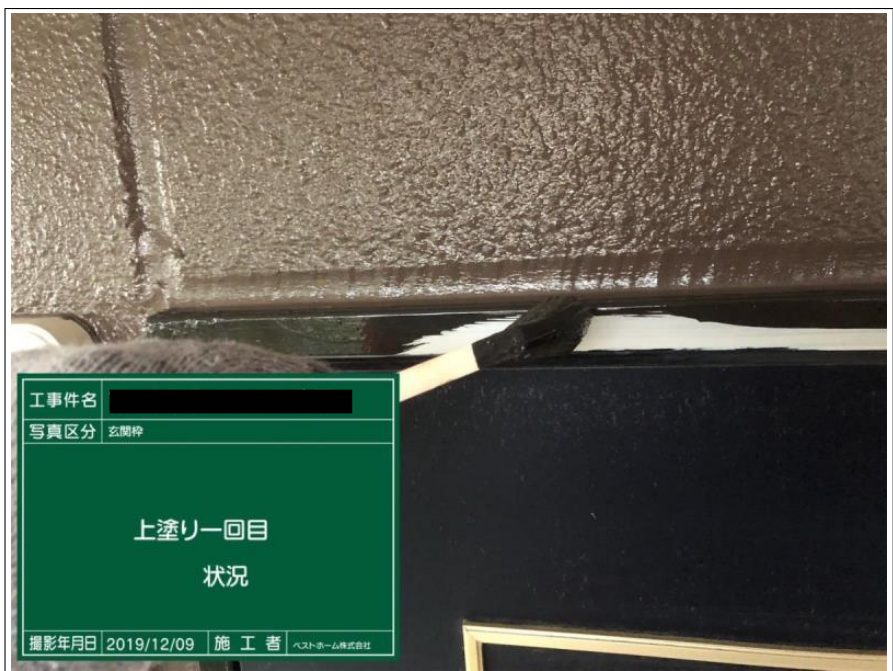
玄関枠

下地処理

錆止め塗布

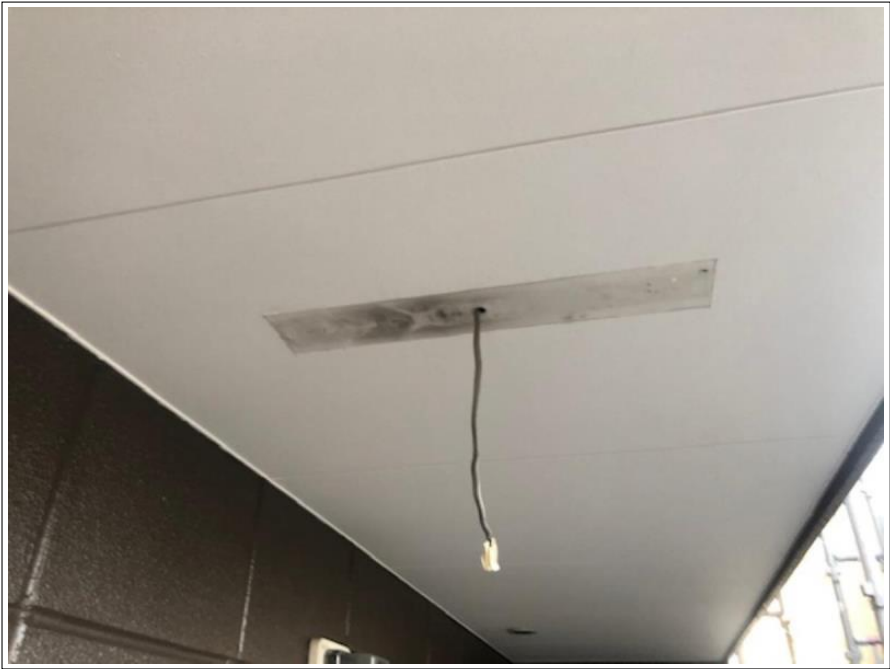
照明取替え

施工中

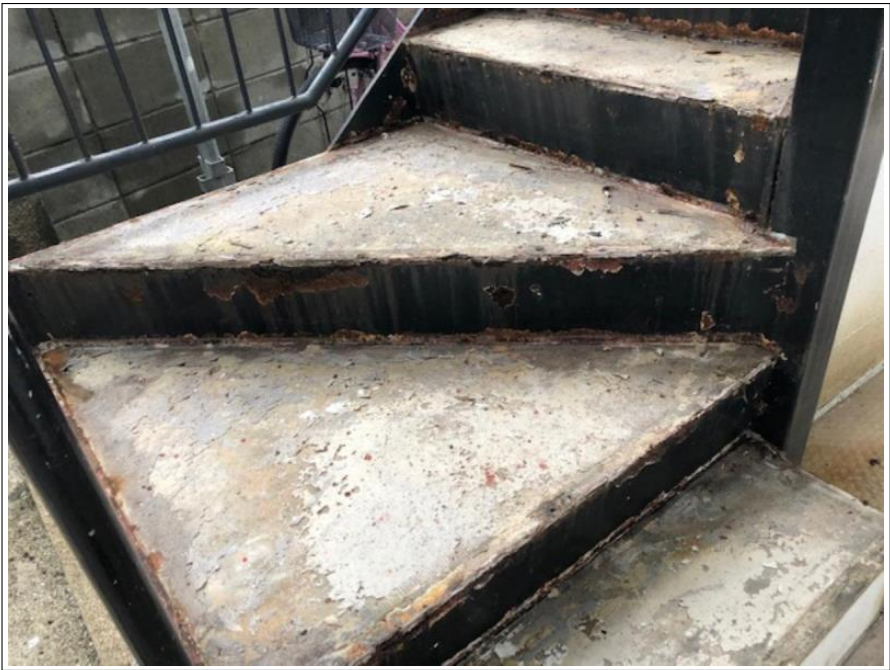
階段・通路

既存シート剥ぎ取り

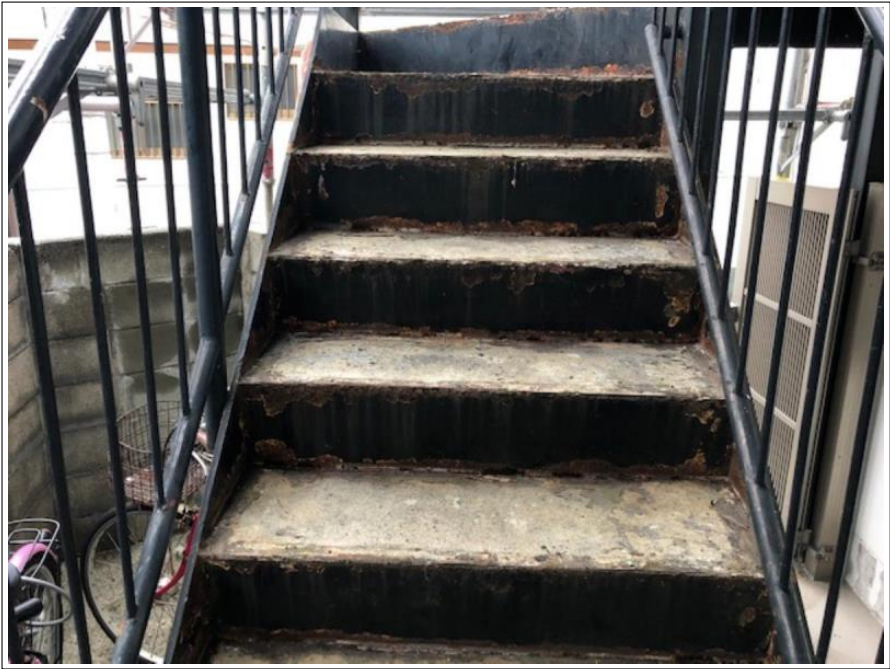
階段・通路

既存シート剥ぎ取り
