## 工事写真報告書

工事箇所 屋上・外壁・その他 塗装 改修工事

工事住所 福岡市 早良区

工事施工者 ベストホーム株式会社

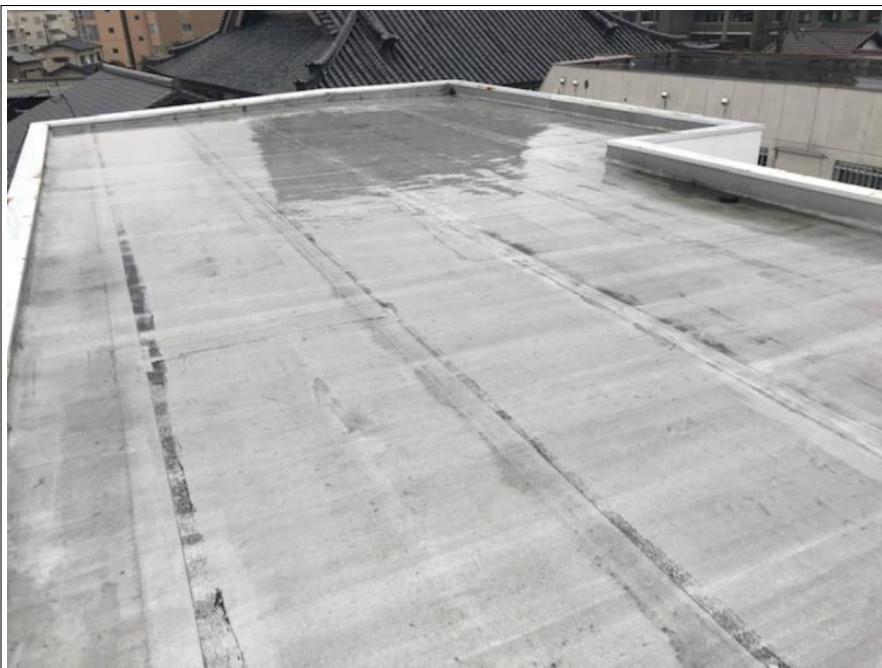
屋上

経年劣化しています。

劣化が進むと雨漏れの原因にもなりますので、雨漏れする前の保護塗装をお勧め致します。

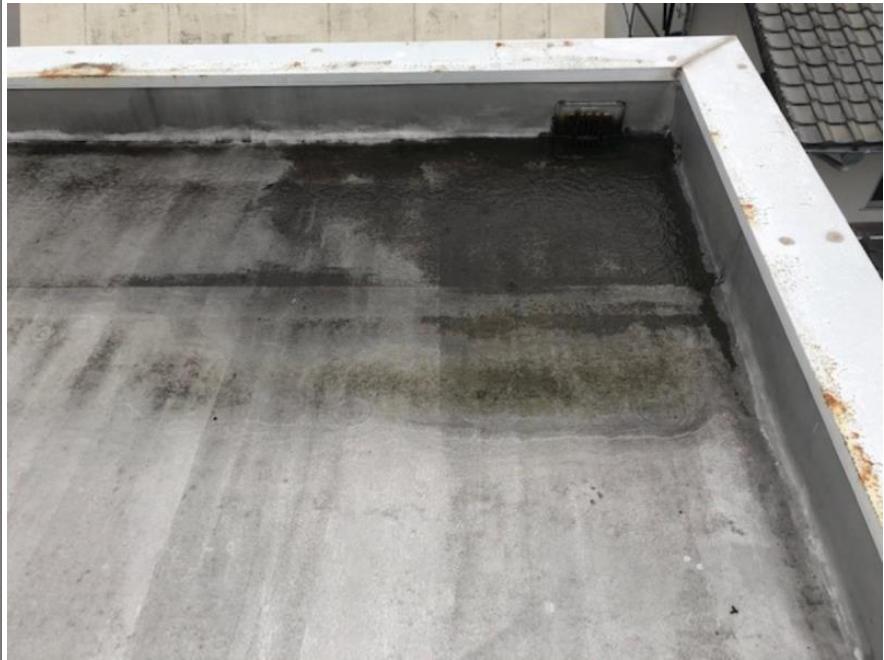
## 屋上 側溝

側溝の汚れが溜まっております。  
ドレンや配管の詰まりから、オーバーフローや中のエルボジョイント部からの雨漏れ等にもつながりますので、清掃をお勧め致します。

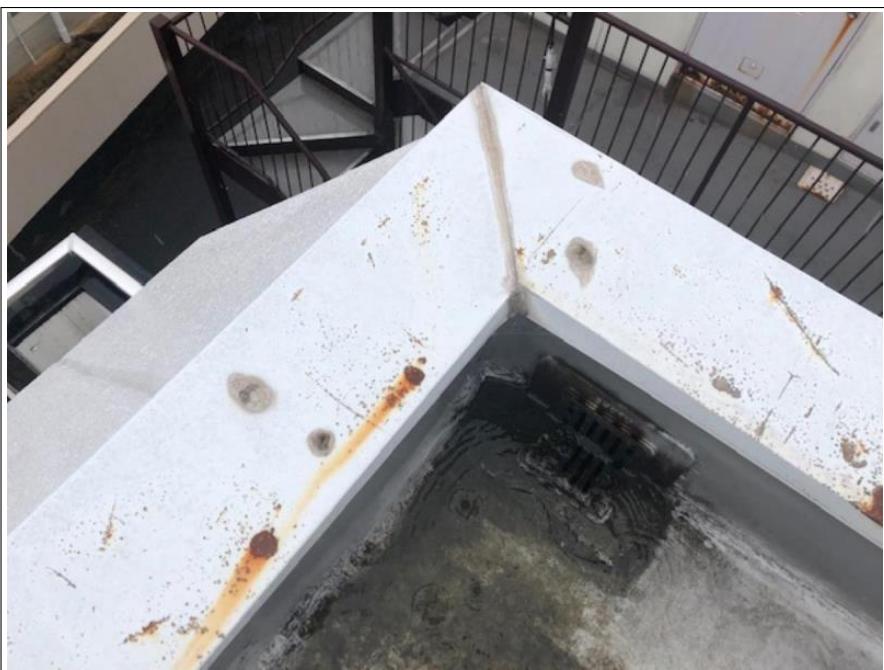
## 屋上 鉄部

こちらは鉄・スチール素材になります。劣化が進むと、サビの発生や腐食に繋がりますので、サビがひどくなる前の塗装をお勧め致します。

※シーリング補修も必要です。

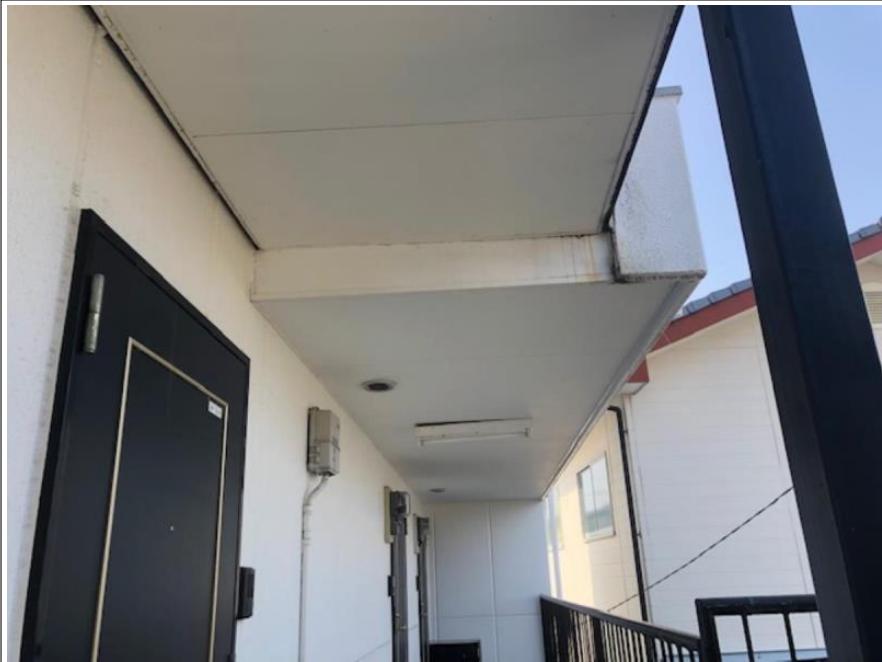
軒

経年劣化しています。

この部分は、通気性の良い軒天専用の塗装をしていきます。

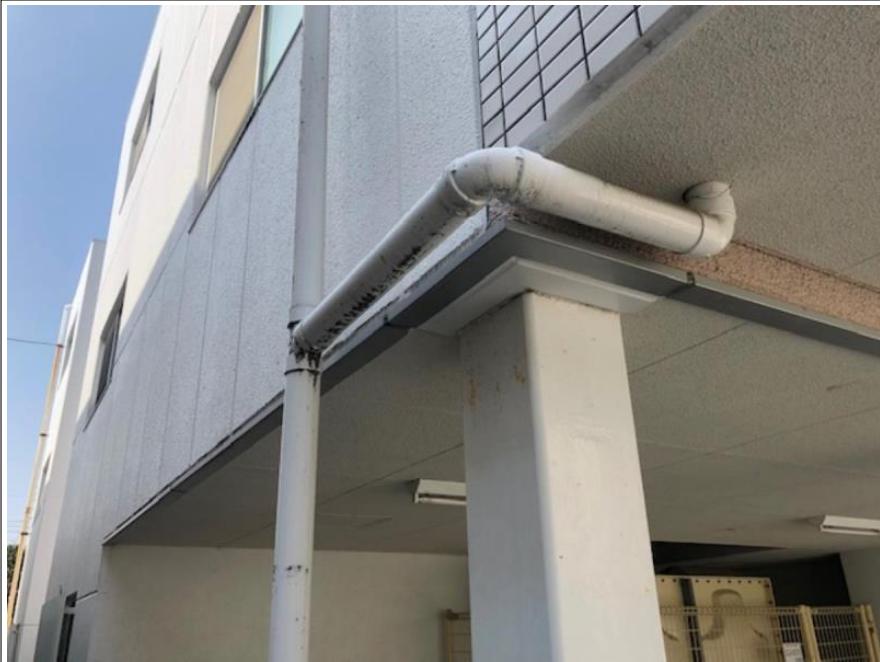
## 樋

この部分は塩ビ素材になります。  
劣化すると割れが生じたりすること  
がありますので、塩ビ専用の下塗り  
をおこない塗装をしていきます。

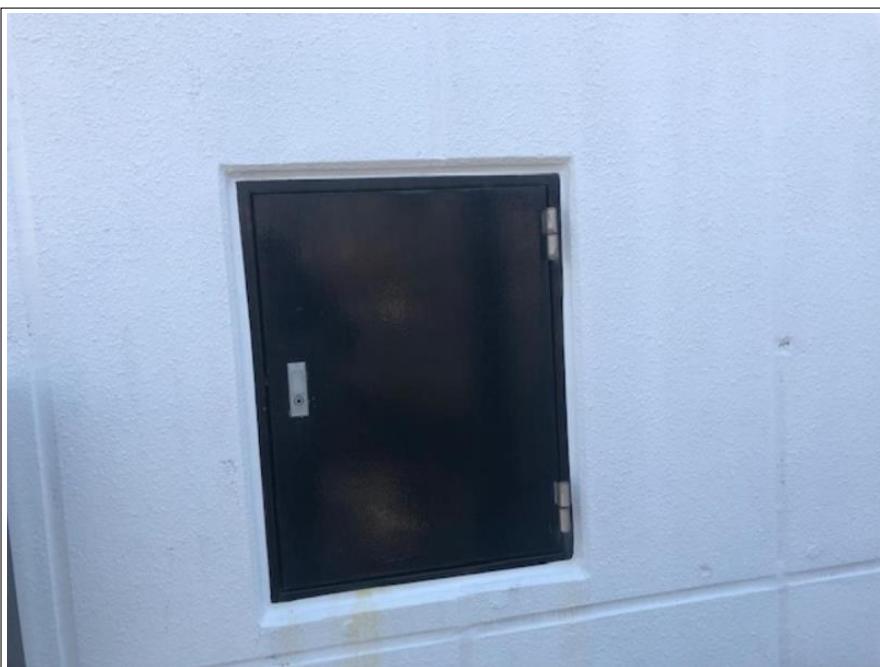
## その他鉄部

こちらは鉄・スチール素材になります。  
劣化進むと腐食やサビの発生がして  
きますので、劣化が進む前のメンテ  
ナンスをお勧め致します。

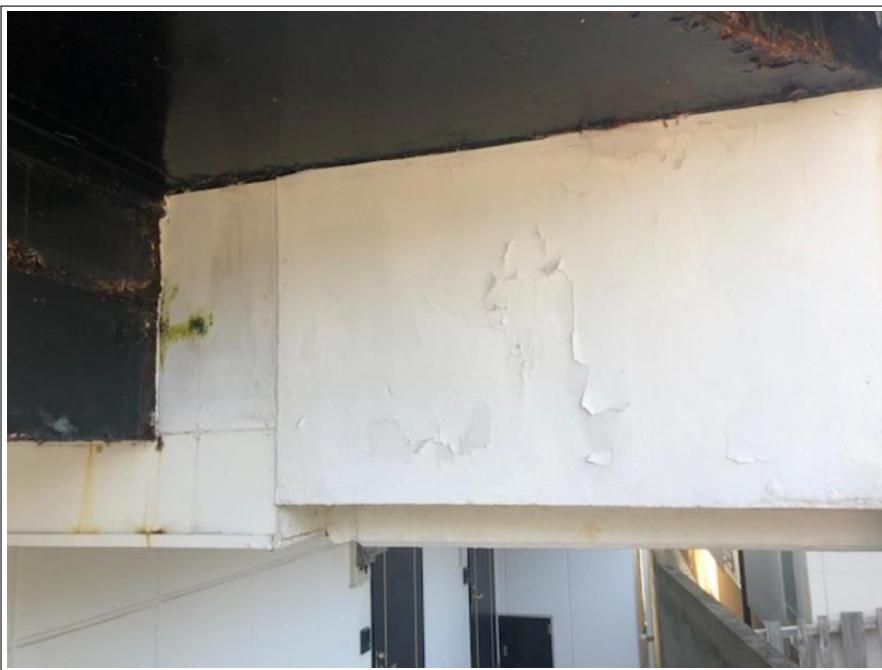
## 外壁 チョーキング現象

紫外線などにより塗膜の表面が劣化し、チョークの粉状のような状態になっています。この状態になると表面から水や湿気を吸い込んでしまい、外壁や中の躯体の痛みにつながりますので、早めの塗装をお勧めします。

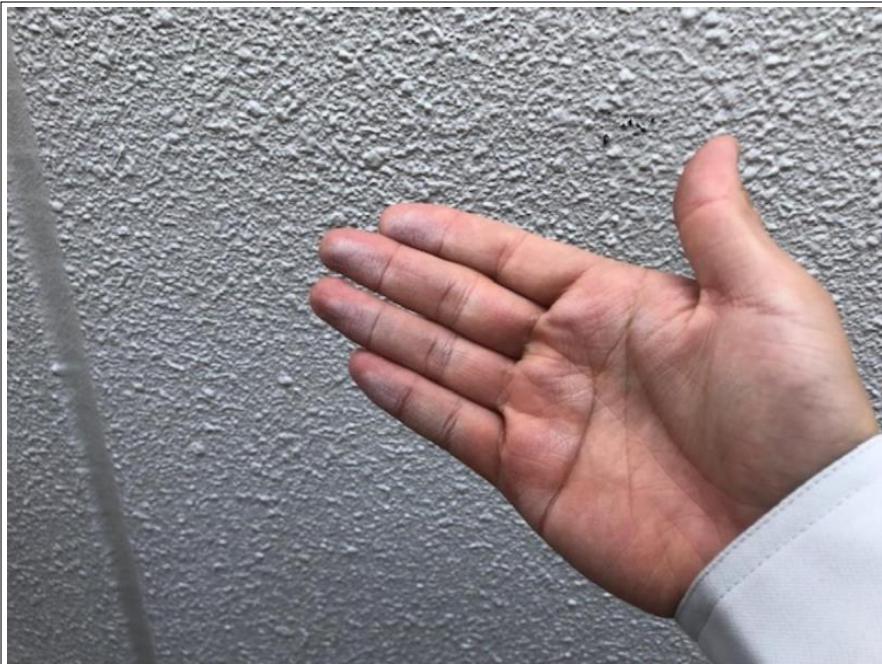
## 外壁 クラック部

劣化している部分があります。この部分から雨水や湿気、炭酸ガス等が直接浸入し躯体・ボードの痛みや建物の寿命に繋がりますので、下塗りやシーリング材等で補修をおこない、塗装をしていきます。

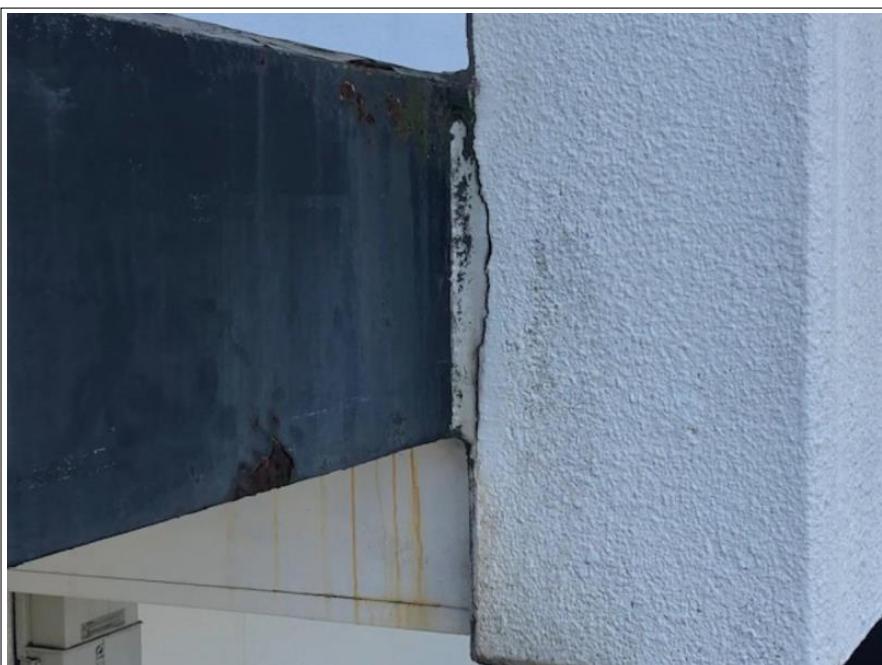
## 外壁・鉄骨取合い シーリング部

劣化している部分があります。  
この部分から雨水や湿気、炭酸ガス等が直接浸入し躯体・ボードの痛みや建物の寿命に繋がりますので、シーリング打替や打増し等をおこない、塗装をしていきます。

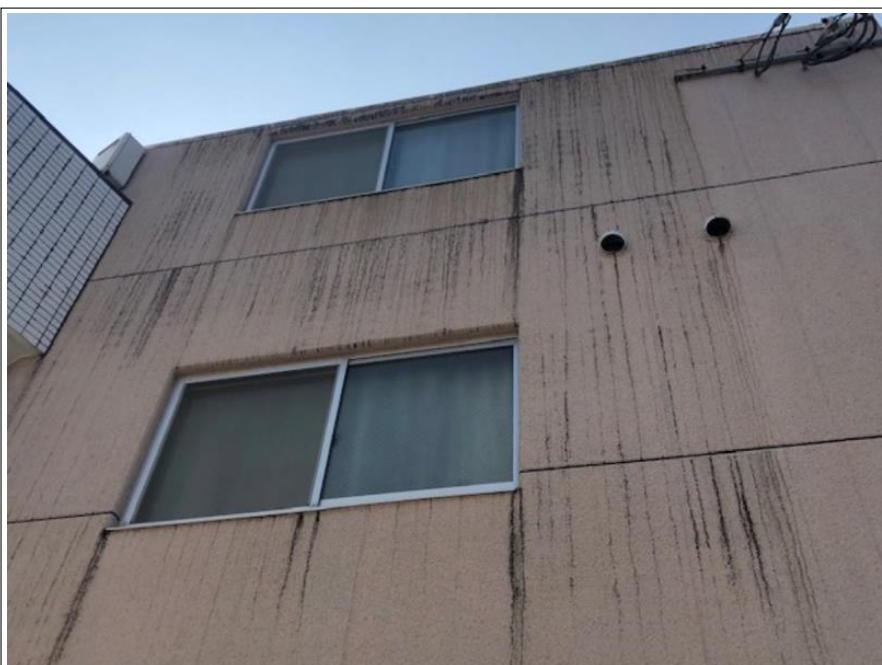
## 外壁 カビ発生部

カビの発生が見られます。  
カビの上にいくら良い塗装をしても、カビの根が残っている以上塗膜を突き破って表面化してきますので、カビの根を抑える必要があります。

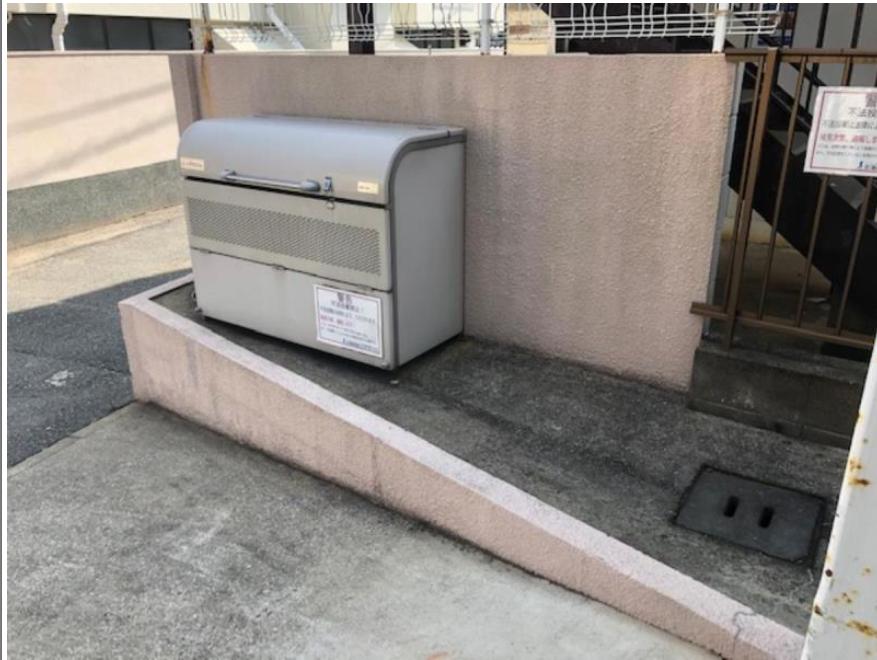
## 塀

地面から水や湿気を吸いはき出す部分になり、この部分に耐久性の高い塗装や膜を張る塗装をおこなうと、膨れる恐れがありますので、通気性の良い塀の塗装をおこないます。

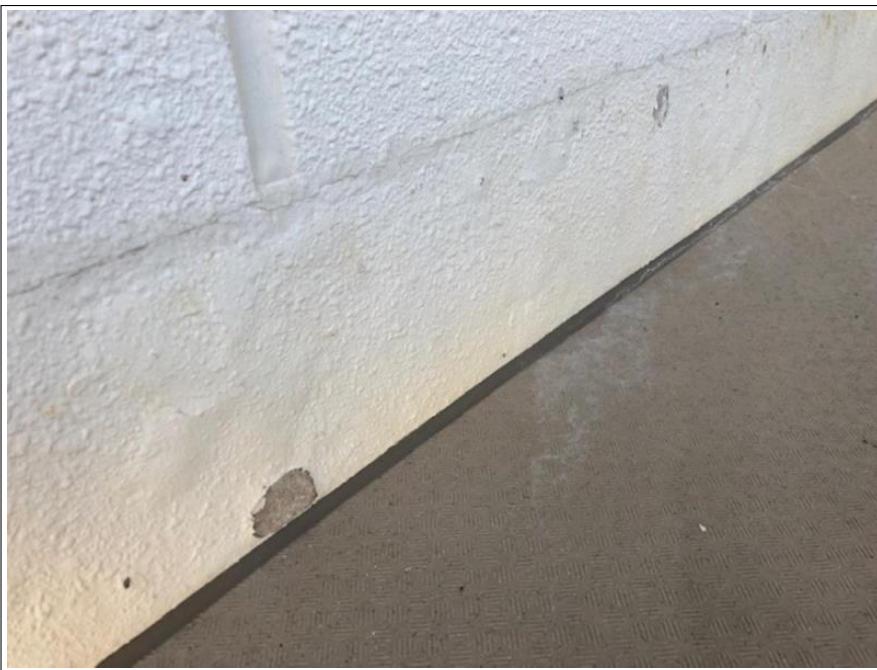
## 基礎

※現状、膨れ・浮きの部分が見られます。このまま塗装をしても旧塗膜から剥がれる恐れがありますので、密着の悪い旧塗膜はケレンで除去し、通気性の良い塗装をお勧め致します。
