工事写真報告書

工事名 匿名希望 様邸

工事箇所 屋根・外壁・その他塗装

工事施工者 ベストホーム株式会社

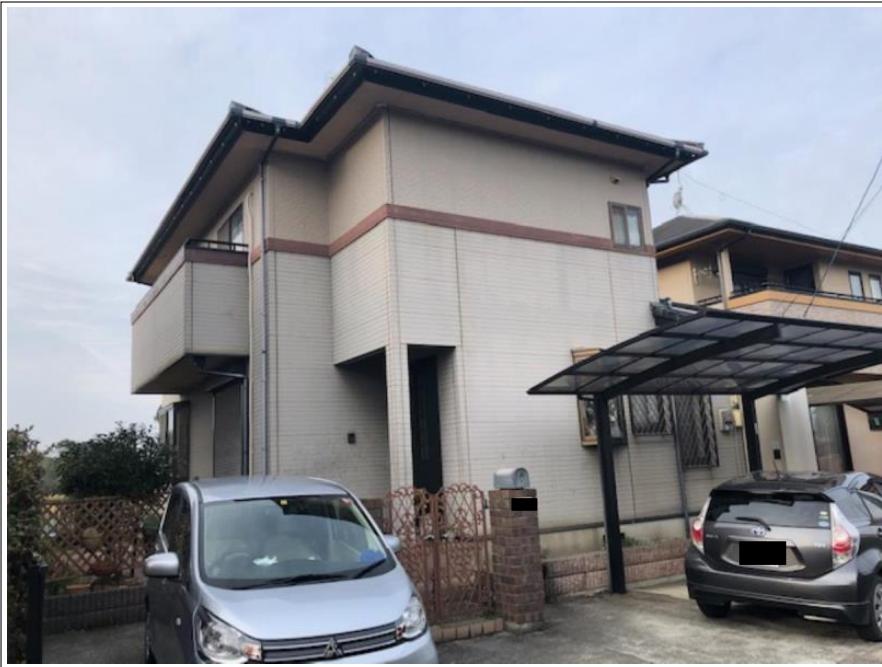
外観

カーポートの部分に関しては、年数が経っており足場を組む際に屋根材を外すと、経年劣化している為割れる恐れがあります。

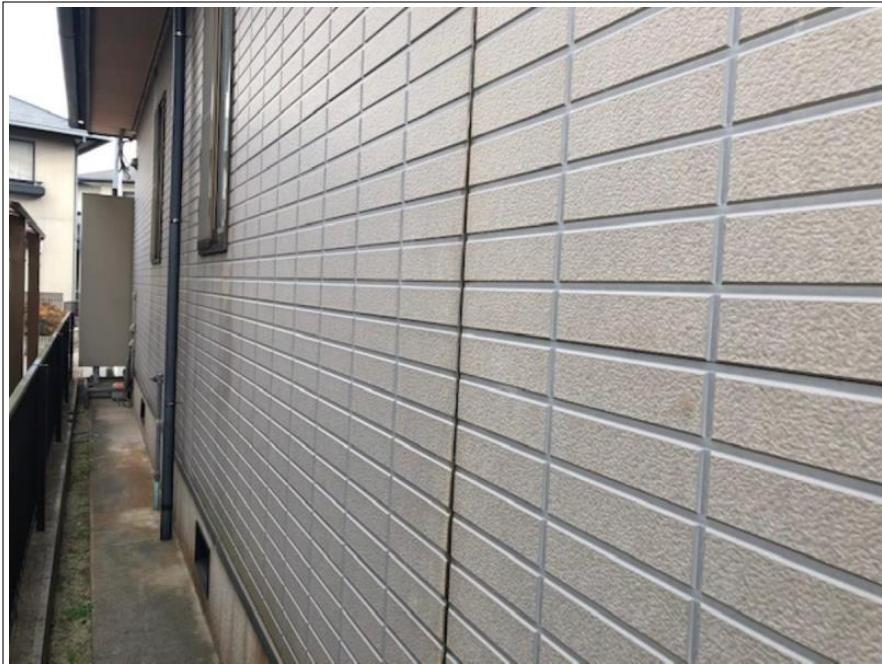
外観

狭い部分もありますので、塗装不可の部分又はライン出しがしっかりとできない部分が出てくる可能性があります。

※オール電化給湯器部分は施工不可となります。

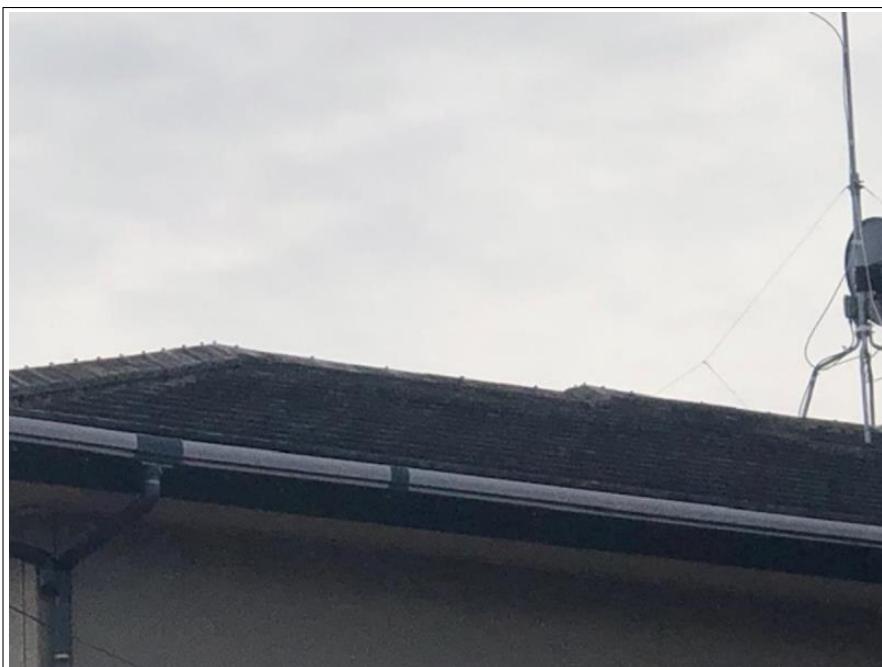
屋根

表面の塗装劣化が進み、雨水を吸つて乾いてを繰り返し瓦の割れやズレが生じ、瓦の下の防水シートが破れると雨漏れを起こしてしまいますので、割れやズレを抑えるために塗装が必要です

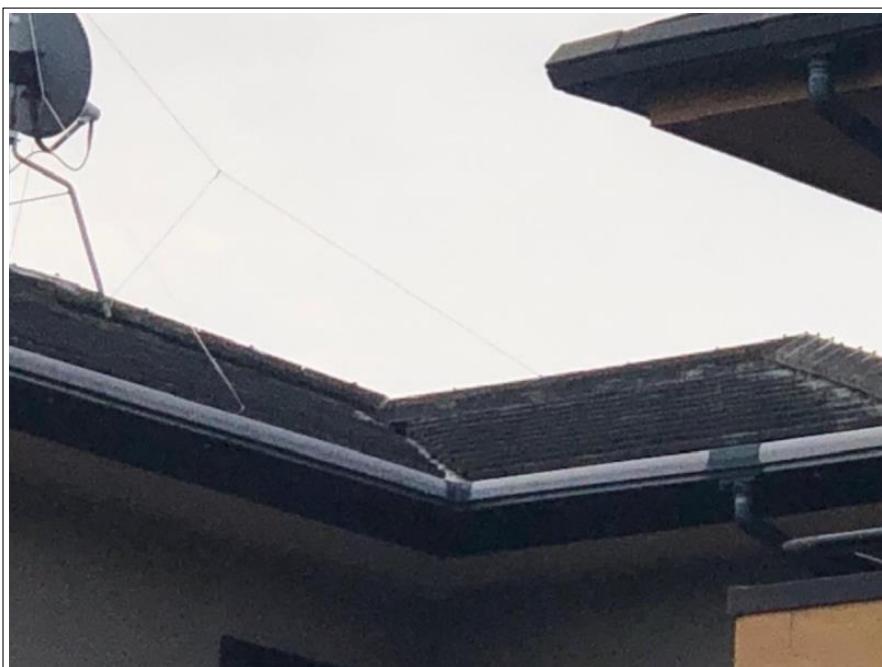
屋根

同上

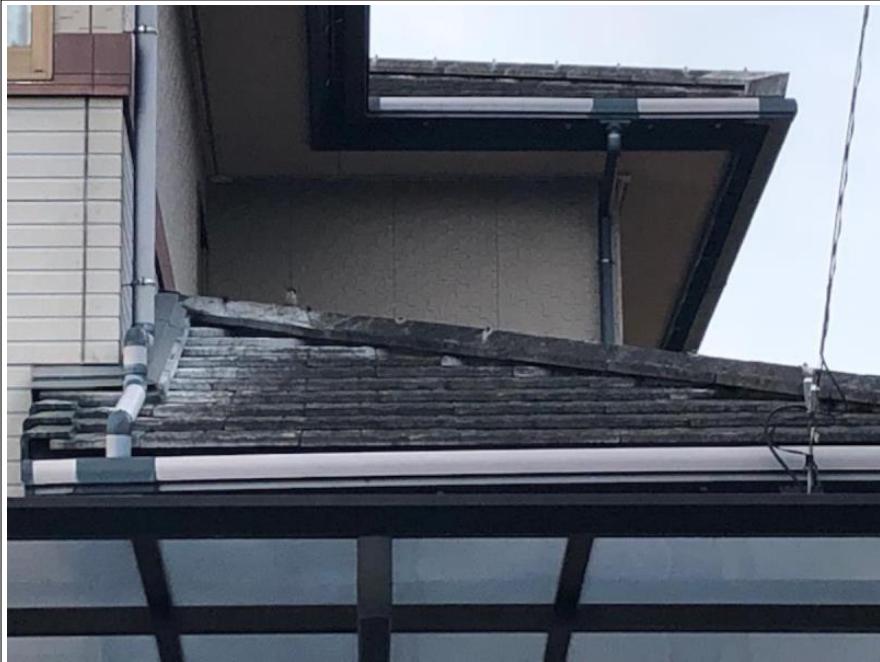
屋根

同上

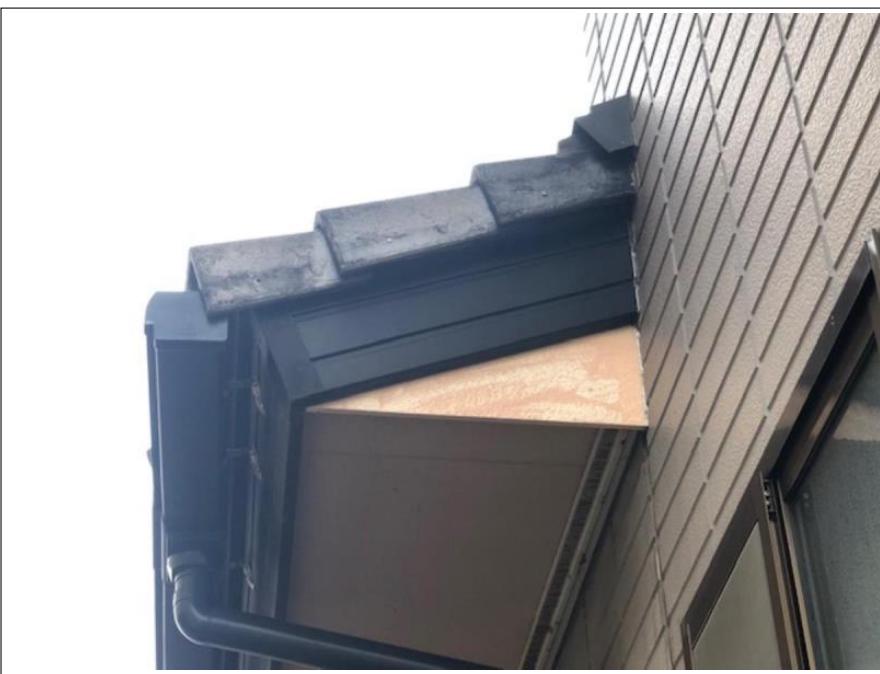
破風

経年劣化しています。

劣化すると腐食、お住まいの痛みにつながりますので、下塗り・上塗りをおこないます。

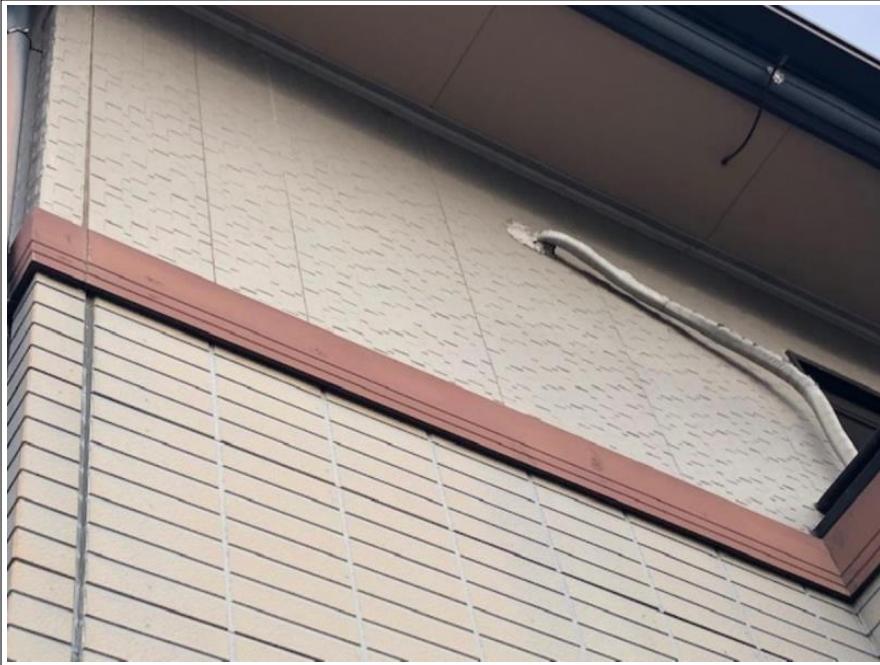
帶

つなぎ目の部分や表面の劣化が目立
ちます。

この部分はケレン作業やシーリング
補修等で下地処理をおこない、塗装
をしていきます。

※帶の上部はシーリング三角打ちを
する必要があります。

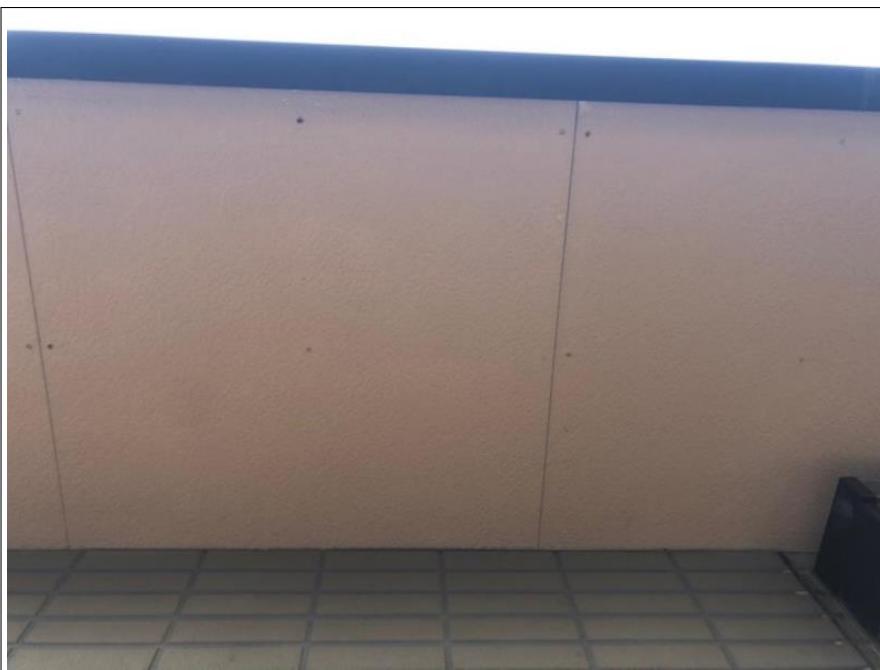
軒天

経年劣化しています。

この部分は、通気性の良い軒天専用
の塗装をしていきます。

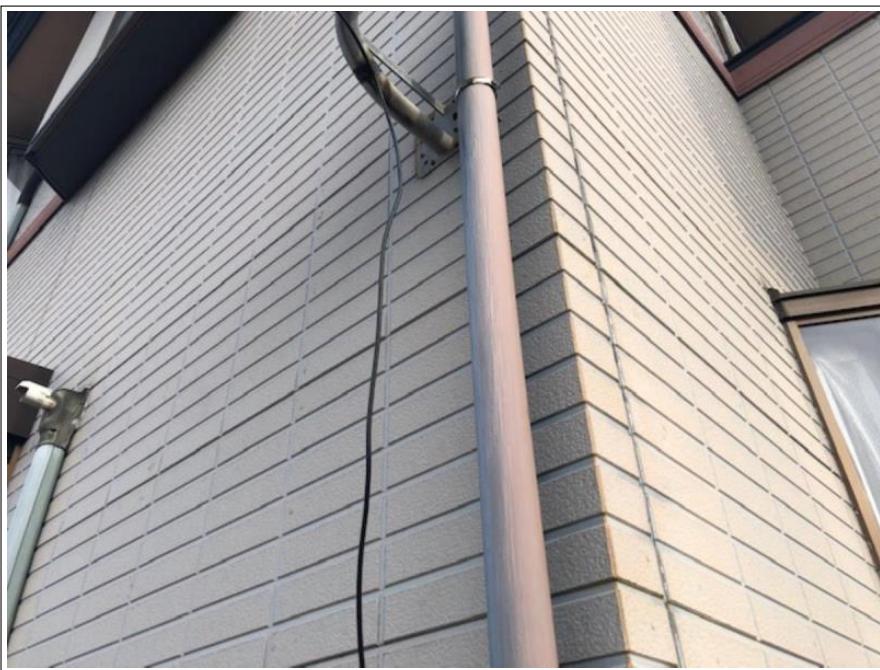
樋

この部分は塩ビ素材になります。
劣化すると割れが生じたりすること
がありますので、塩ビ専用の下塗り
をおこない塗装をしていきます。

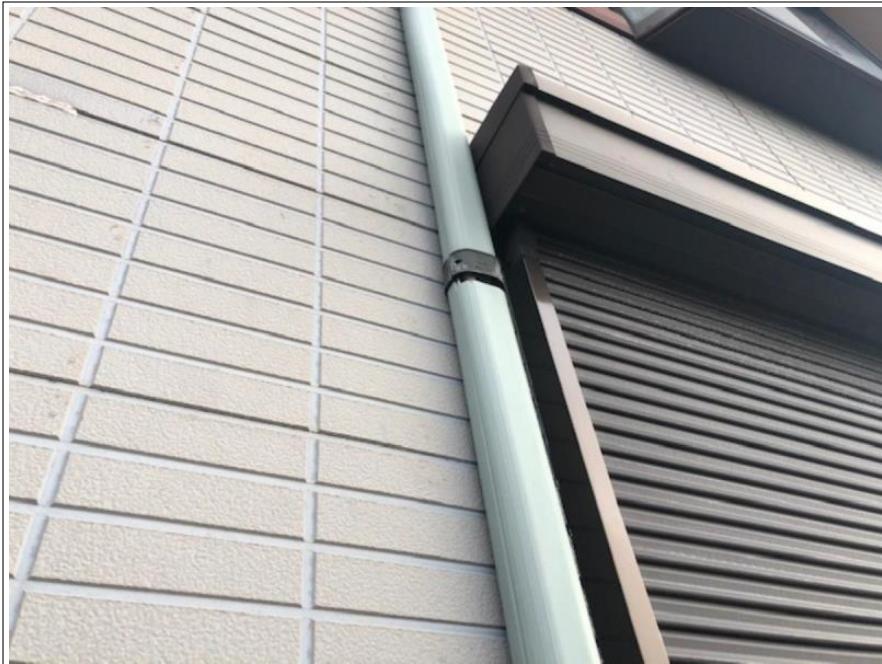
ダクトカバー

同上

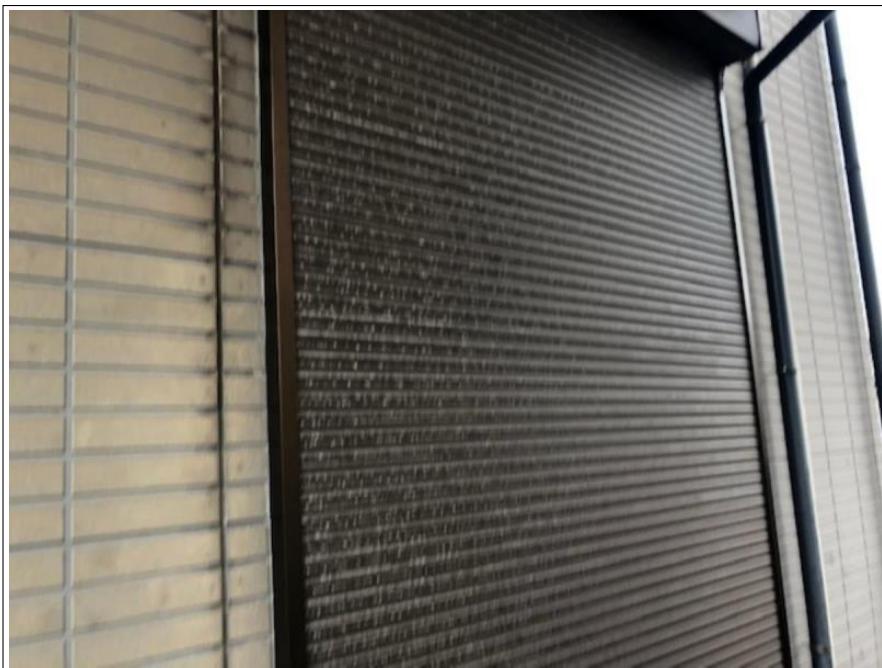
シャッターボックス・シャッター

こちらは鉄・スチール素材になります。

劣化進むと腐食やサビの発生がしてきますので、劣化が進む前のメンテナンスをお勧め致します。

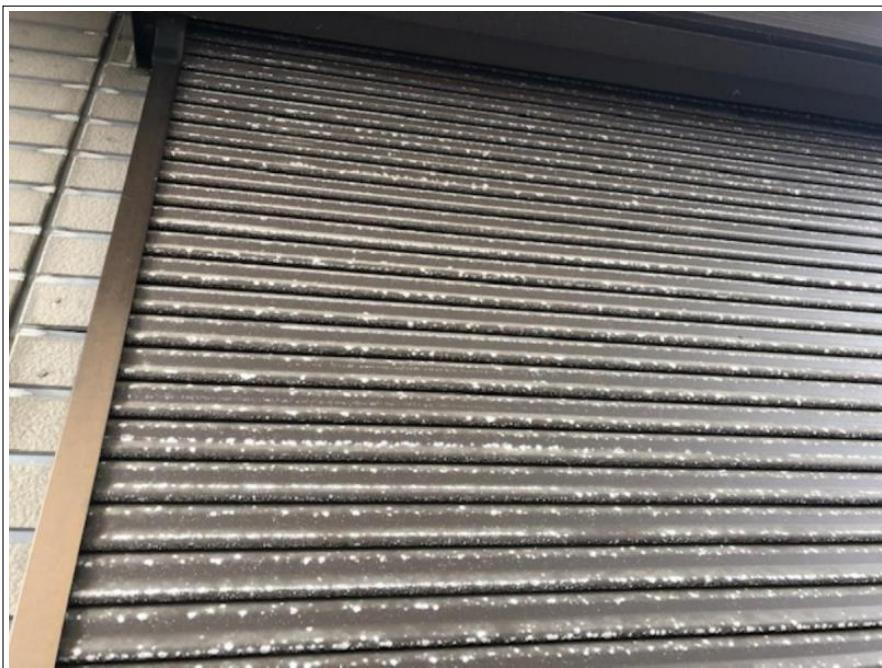
シャッターボックス・シャッター

サビが発生しているうえに塗装をしてもすぐにサビが表面化してきますので、ケレン作業・サビ止め等の下地処理を行い塗装をしていく必要があります。

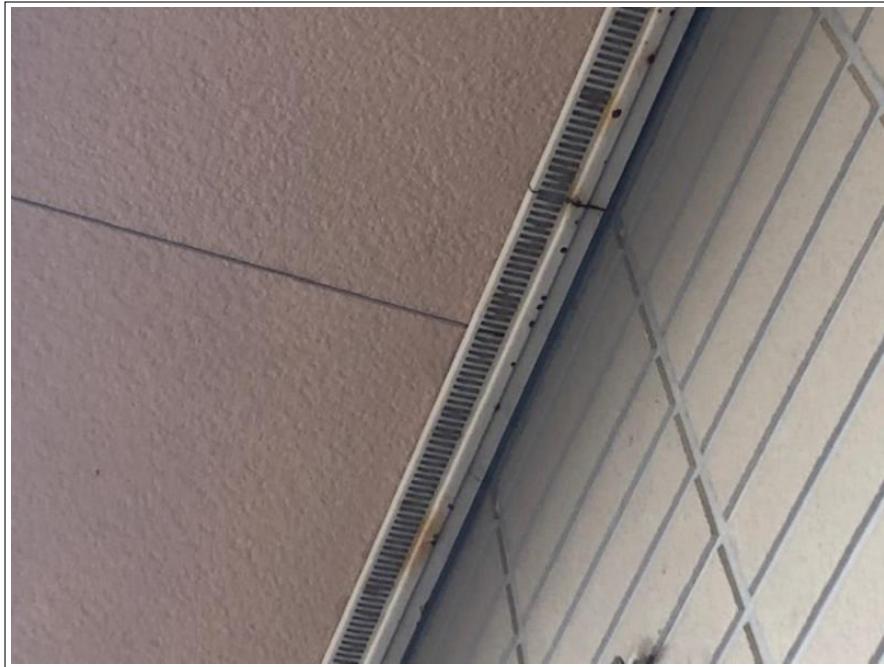
軒裏換気口

同上

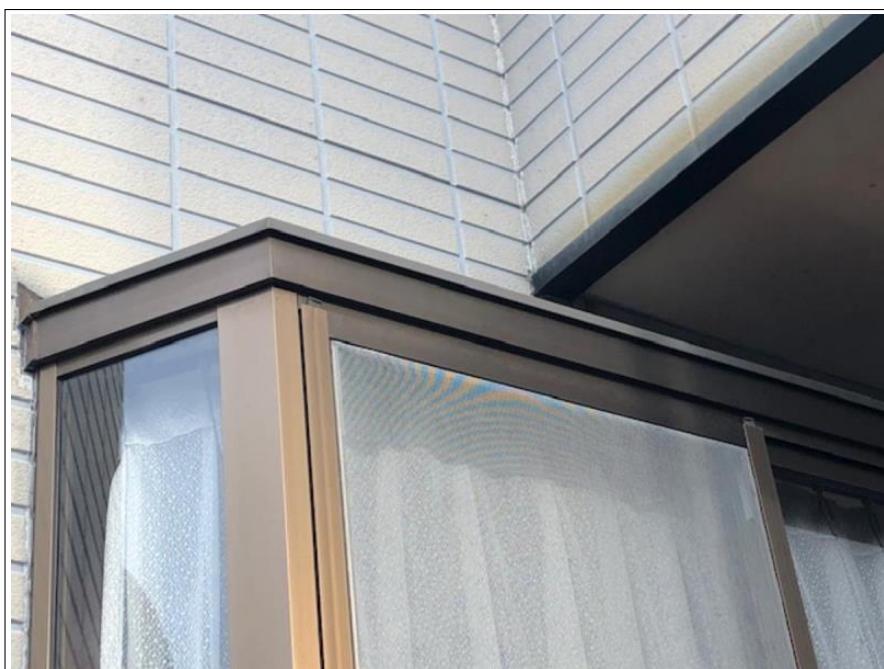
出窓 屋根

同上

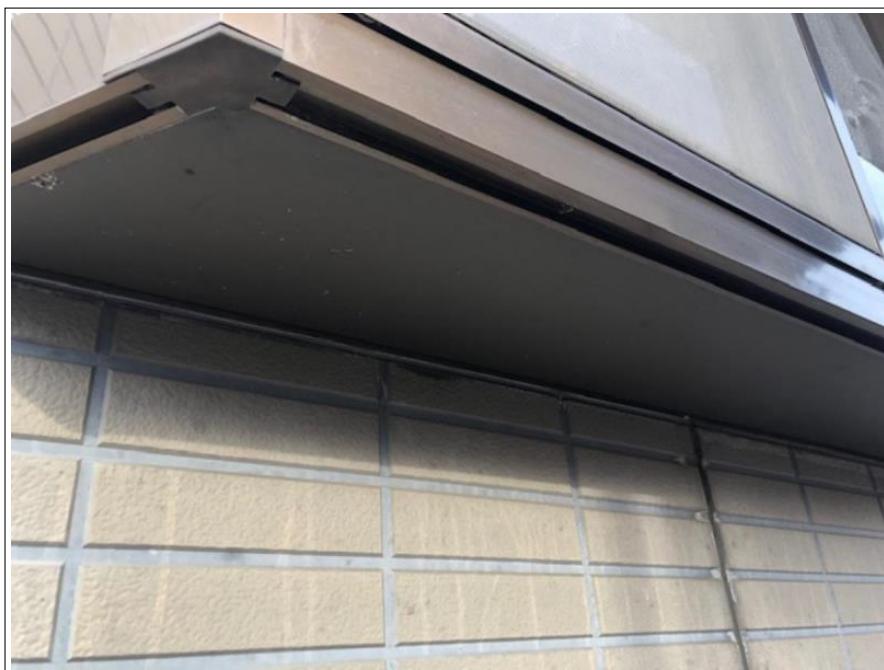
出窓 底鉄部

同上

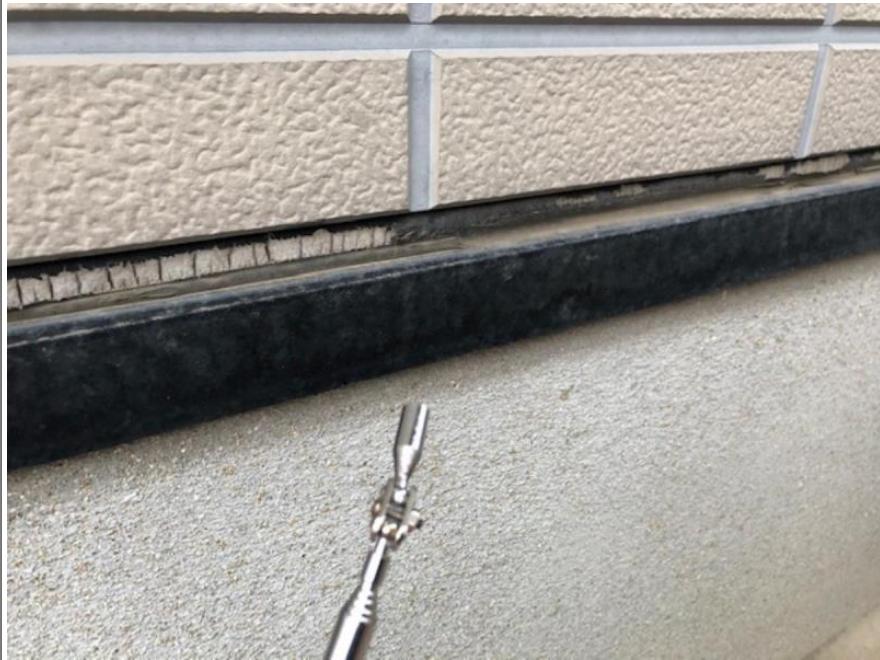
水切り

こちらはアルミ素材で基本的には塗装不可の部分になりますが、施工する場合はミッチャクロン及びその他下塗りを塗布し、上塗りを施工していきます。

※剥離する可能性があります

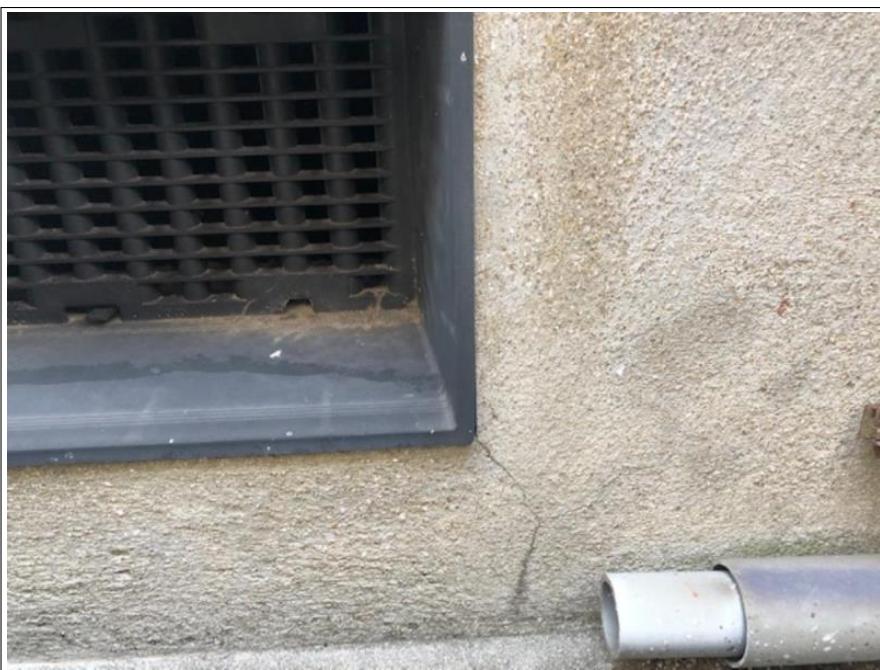
基礎 クラック部

アルカリ性のコンクリートは空気中の二酸化炭素や酸性雨と結合することによって徐々に中性化されます。

中性化されたコンクリートは表面にヒビが入るだけでなく、内部の鉄筋の腐食や膨張につながり構造物の性能低下につながりますので、シーリング等で補修をおこないます。

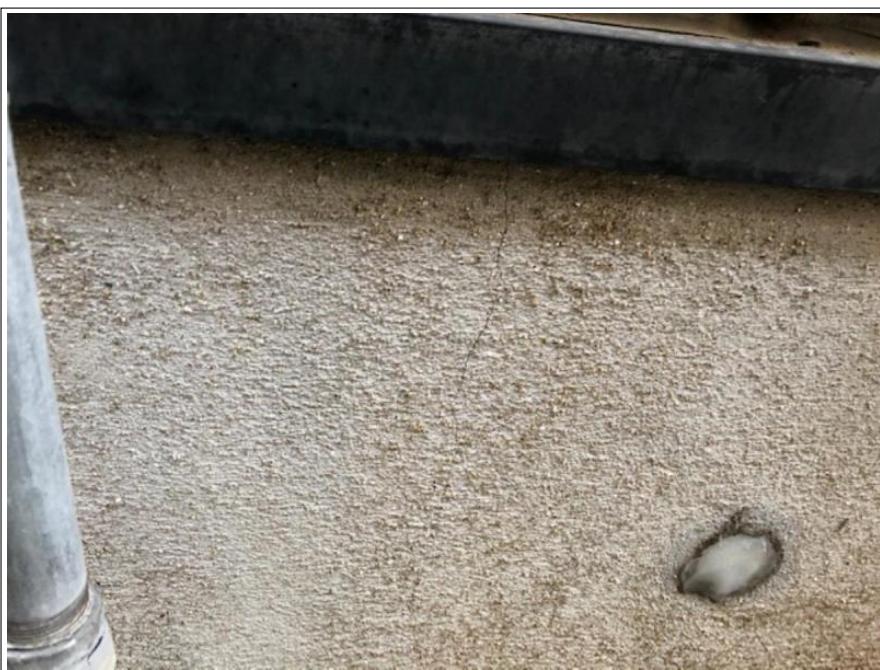
基礎 クラック部

0.3mm以上のクラックは、シーリング材等での補修が必要になります。

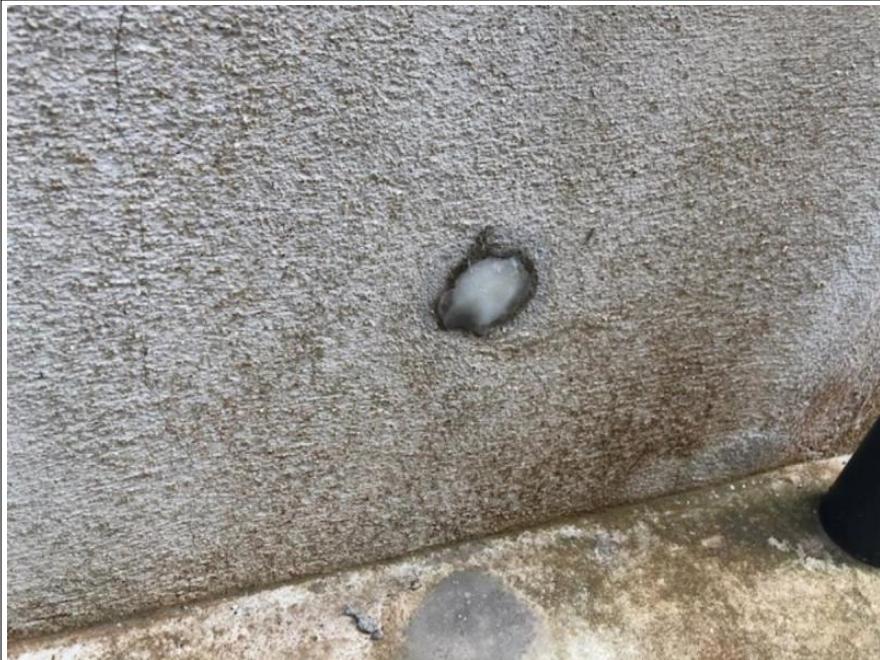
基礎 補修跡

補修跡が見られます。

この補修材が塗料が密着しないシリコン材の補修の場合は、撤去して新たに変性タイプのシーリング材で補修をおこなうか、逆プライマー等で塗料が密着するように下地処理をおこないます。

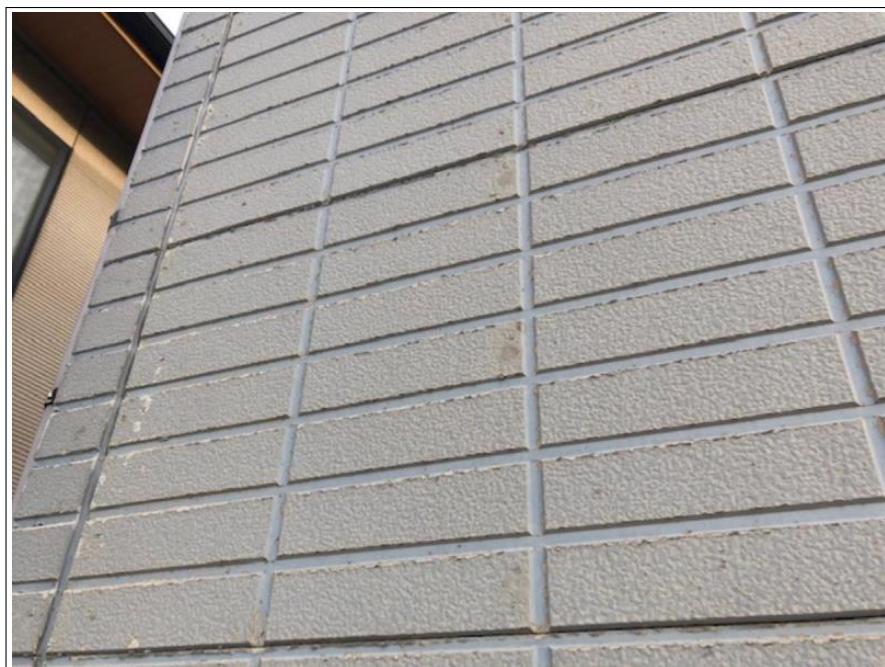
外壁 現状

塗膜の表面が劣化し、全体的に色褪せ等が見られます。

この状態になると表面から水や湿気を吸い込んでしまい、外壁や中の躯体の痛みや外壁材の反り・ひび割れ等につながりますので、早めの塗装をお勧めします。

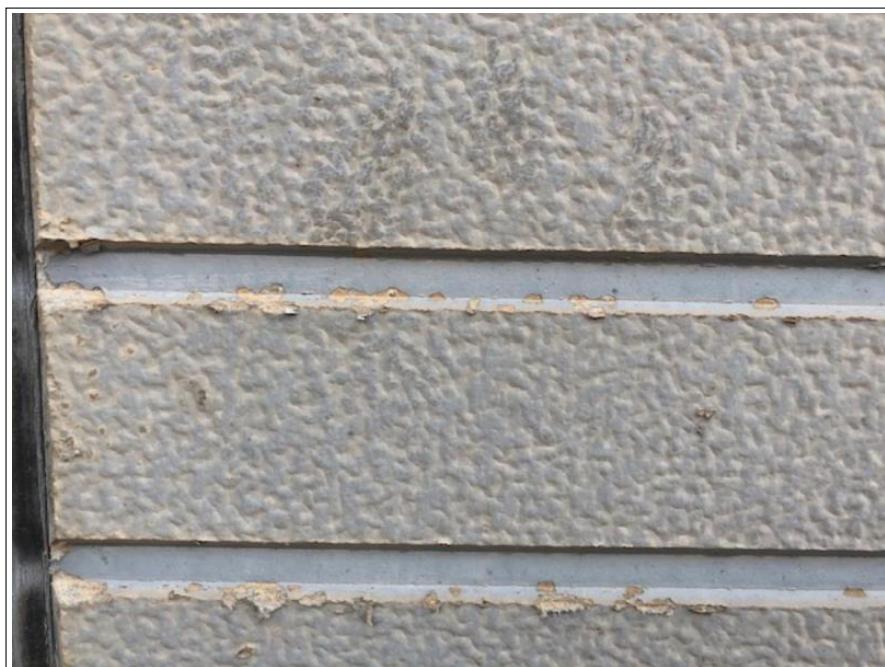
外壁 現状

同上

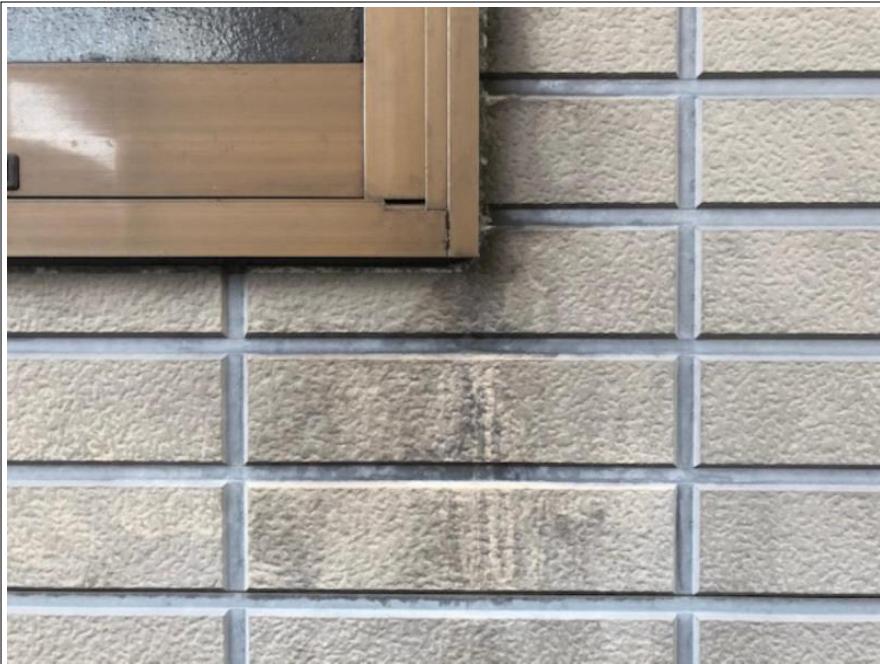
外壁 汚染部

サッシ廻り等の汚れが全体的に見られます。

塗装施工後の表面はサイディング焼付表面よりも粒子が粗い仕上がりになりますので、経年で汚れが目立ちやすくなりますので、低汚染系の塗料で汚れが緩和されます。

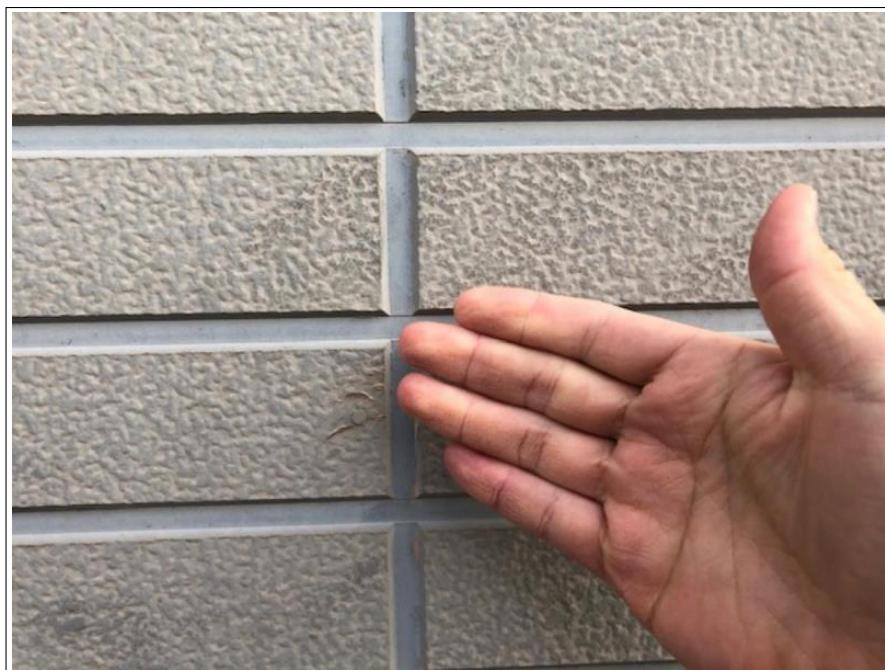
外壁 チョーキング現象

紫外線などにより塗膜の表面が劣化し、チョークの粉状のような状態になっています。この状態になると表面から水や湿気を吸い込んでしまい、外壁や中の躯体の痛みにつながりますので、早めの塗装をお勧めします。

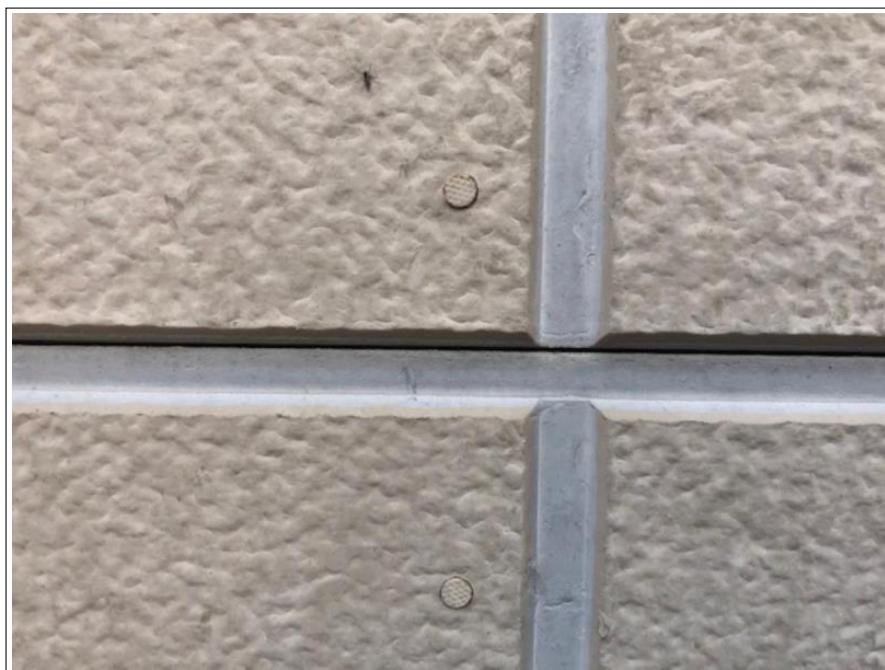
外壁 相じゃくり部

サイディングとサイディングとの隙間部分ですが、この部分は新築当初から隙間が開いており水切りと同様で建物内の湿気が逃げる構造となっています。

塗装施工時の埋まつたり隙間が開いたりする状態になりますが、建物の為には埋める必要はありません。

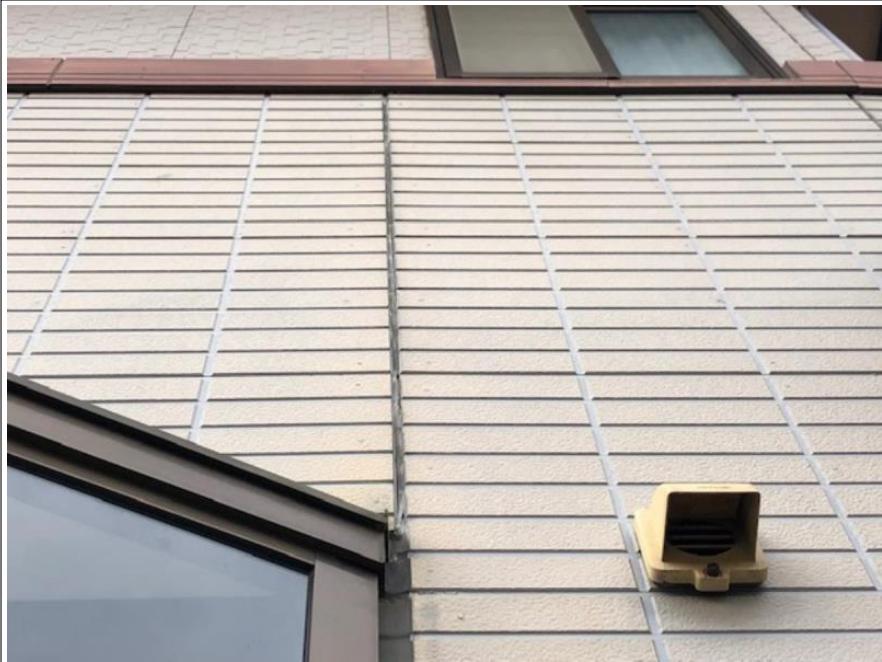
外壁 反り

外壁の劣化やクラック・シーリングの痛みが原因で外壁が水や湿気を吸って乾いてを繰り返し外壁が反ってしまっています。
反ってしまうと二度と反りは戻らず、さらに反りがひどくなると割れ等も生じてきますので、ひどくなる前の塗装をお勧めします。

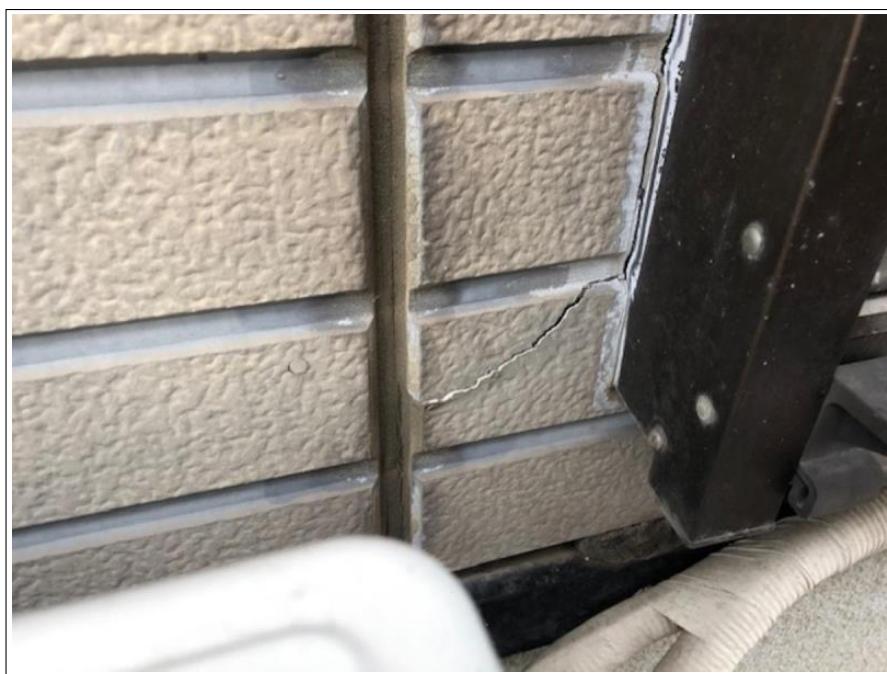
外壁 クラック

劣化している部分があります。
この部分から雨水や湿気、炭酸ガス等が直接浸入し躯体・ボードの痛みや建物の寿命に繋がりますので、下塗りやシーリング材等で補修をおこない、塗装をしていきます。

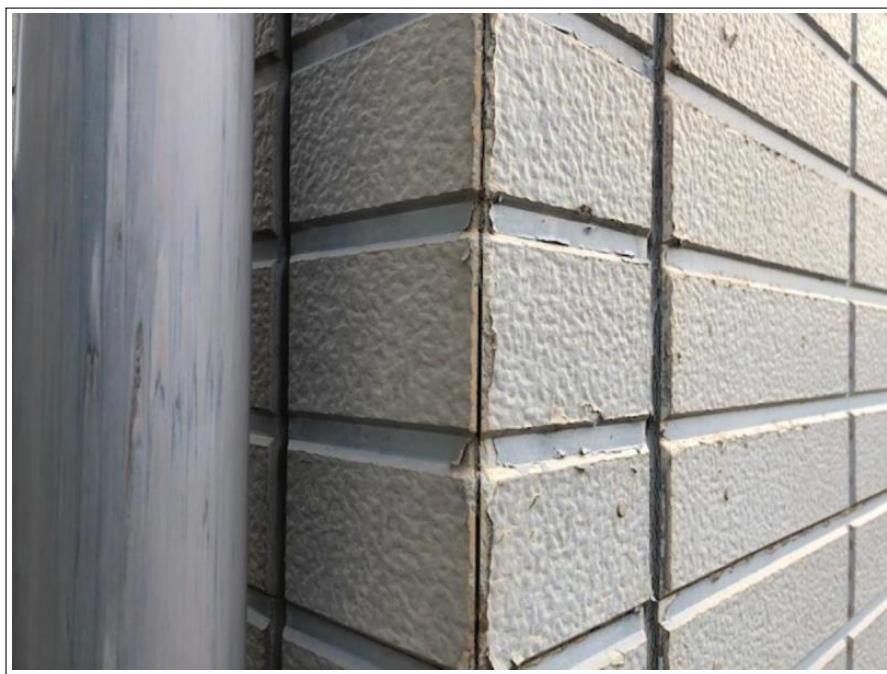
外壁 コーナーサイディング部

コーナー部のサイディングの割れが生じております。
この部分からも雨水や湿気、炭酸ガス等が直接侵入し躯体・外壁の痛みや建物の寿命につながりますので、シーリング等で補修をおこない、塗装をしていきます。

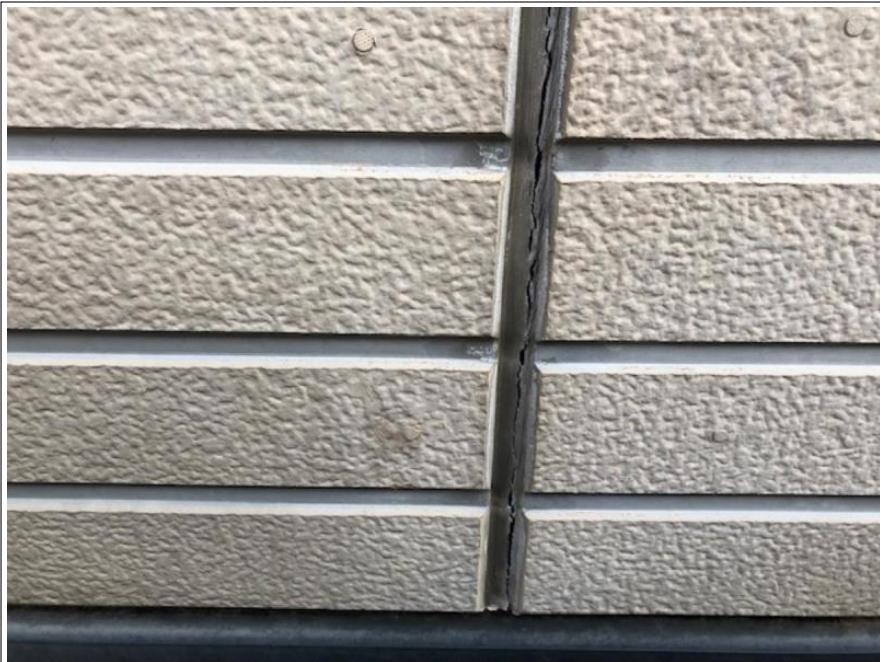
外壁 ボードシーリング劣化部

劣化している部分があります。

この部分から雨水や湿気、炭酸ガス等が直接侵入し躯体・外壁の痛みや建物の寿命につながりますので、ボードシーリング部は打替えをおこない塗装をしていきます。

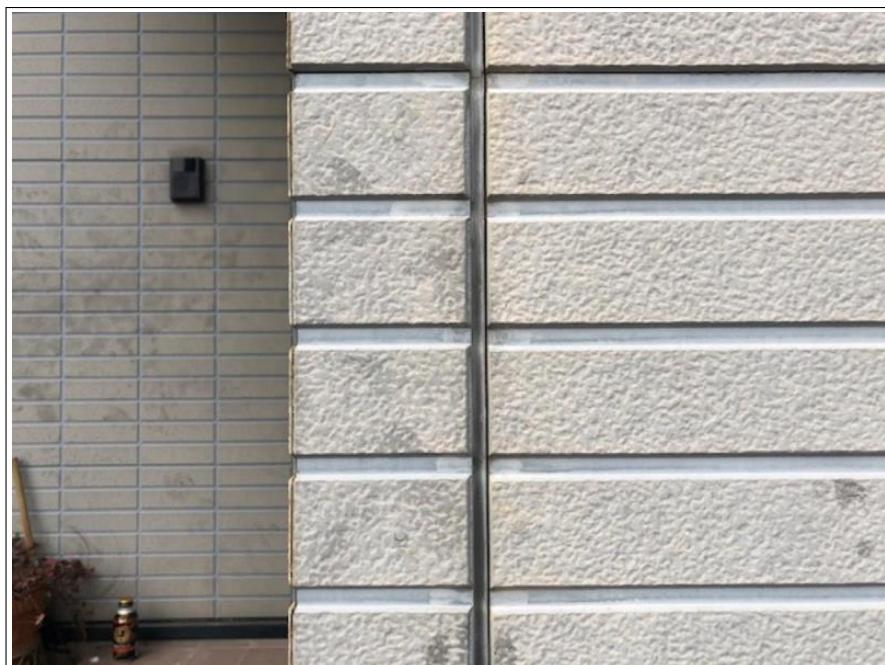
外壁 ボードシーリング部

同上

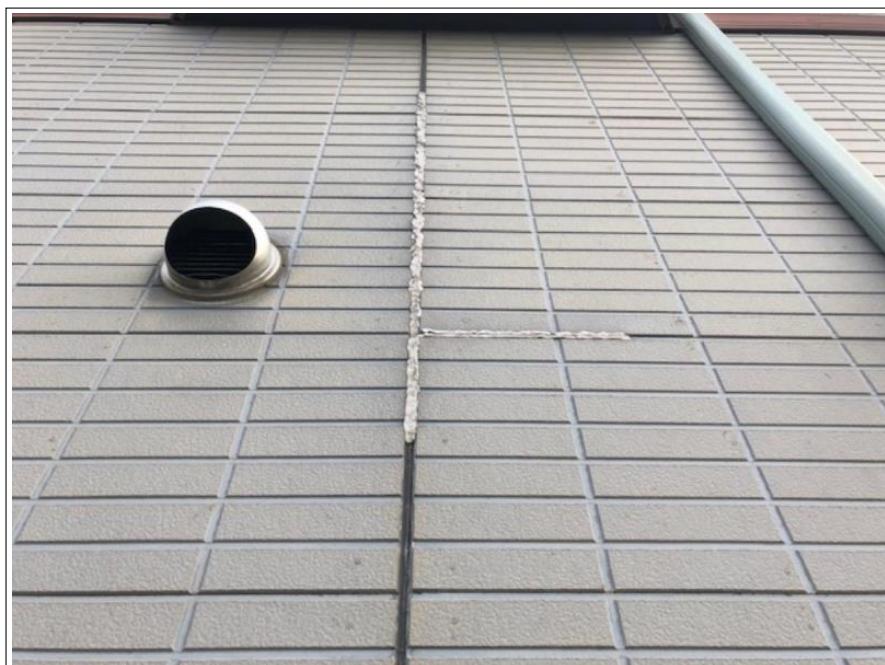
外壁 ボードシーリング部

同上

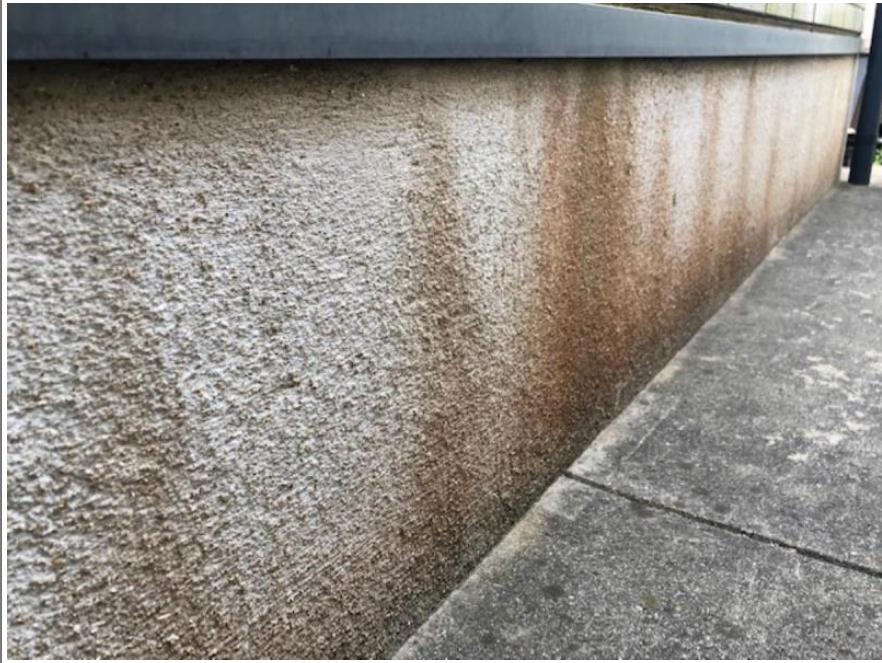
基礎 カビ発生部

カビの発生が見られます。

カビの上にいくら良い塗装をしても、カビの根が残っている以上塗膜を突き破って表面化してきますので、カビの根を抑える必要があります。
