工事写真報告書

工事箇所 外壁・その他 塗装

工事住所 北九州市 小倉北区

工事施工者 ベストホーム株式会社

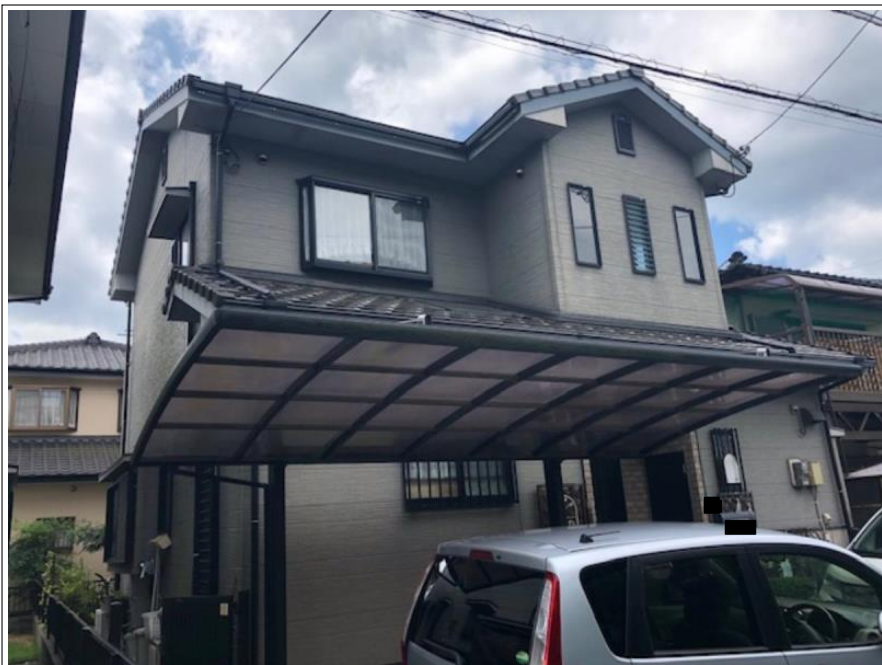
外観

カーポートの部分に関しましては、
年数が経っており足場を組む際に屋根材を外すと、経年劣化している為割れる恐れがあります。

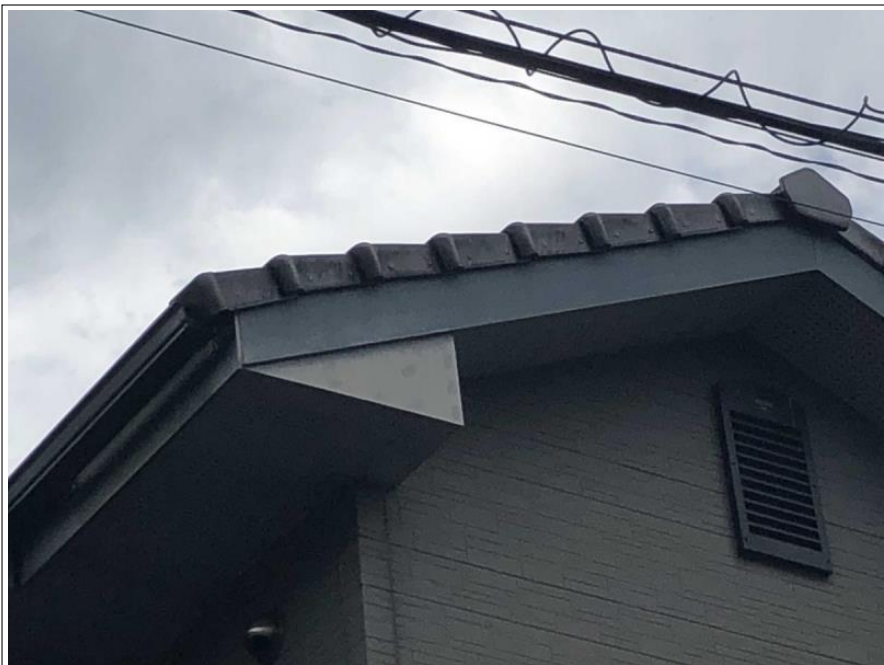
破風

経年劣化しています。

劣化すると腐食、お住まいの痛みにつながりますので、下塗り・上塗りをおこないます。

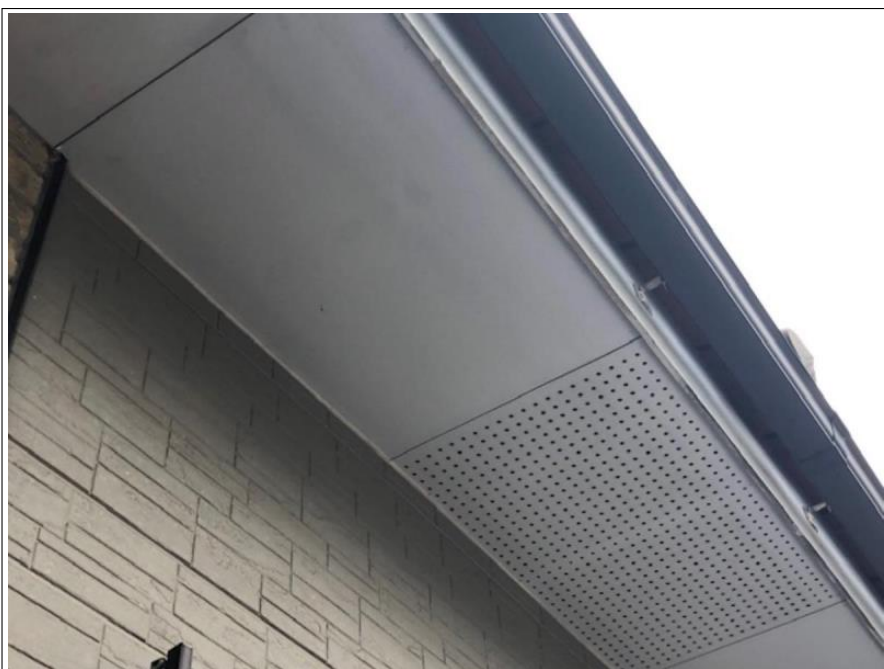
軒天

経年劣化しています。

この部分は、通気性の良い軒天専用の塗装をしていきます。

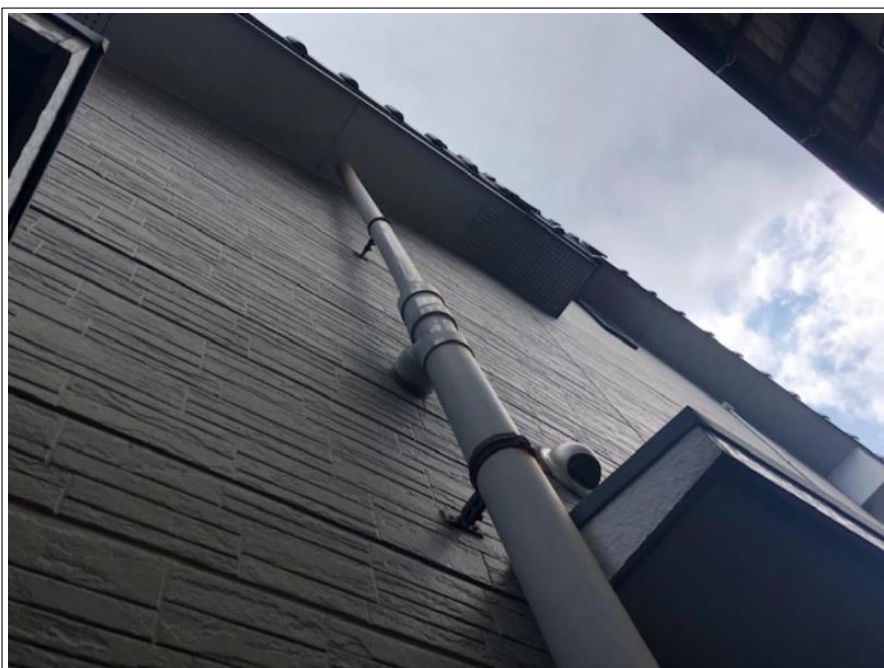
樋・ダクトカバー・その他配管

この部分は塩ビ素材になります。

劣化すると割れが生じたりすることがありますので、塩ビ専用の下塗りをおこない塗装をしていきます。

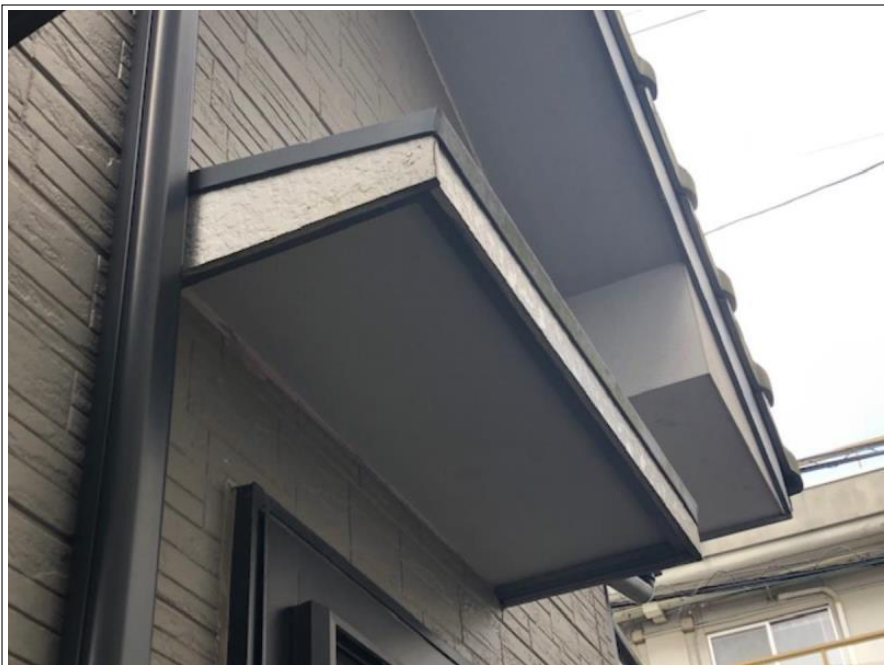
小庇

こちらは鉄・スチール素材になります。

劣化進むと腐食やサビの発生がしてきますので、劣化が進む前のメンテナンスをお勧め致します。

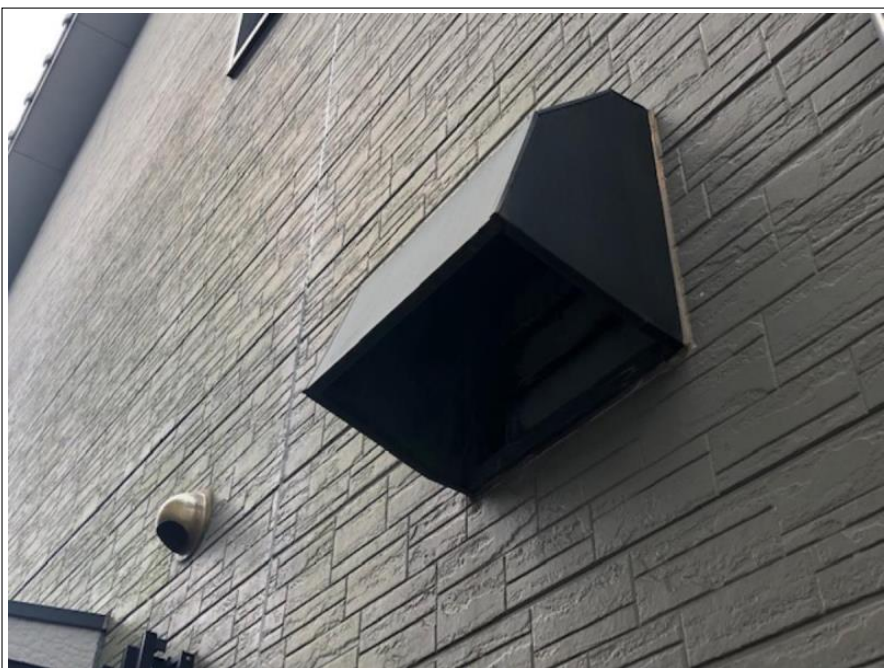
フード

同上

サビが発生しているうえに塗装をしてもすぐにサビが表面化してきますので、ケレン作業・サビ止め等の下地処理を行い塗装をしていく必要があります。

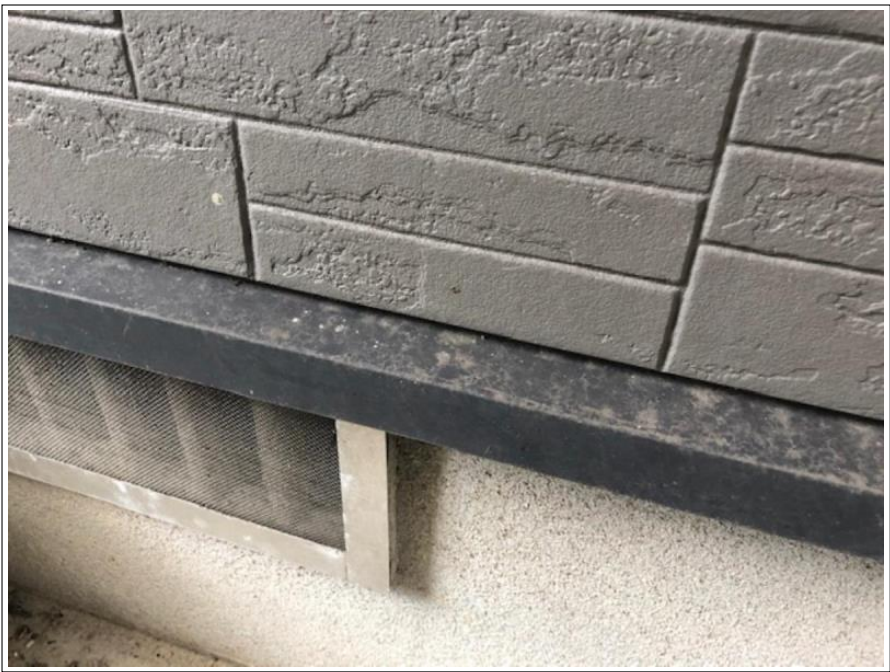
水切り

同上

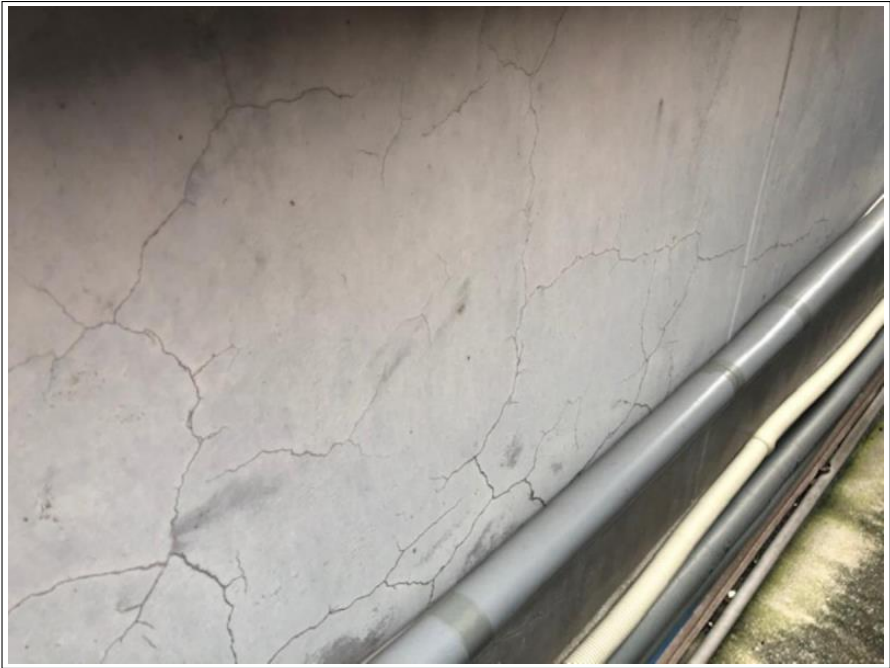
モルタル ヘアークラック部

劣化している部分があります。
この部分から雨水や湿気、炭酸ガス
等が直接浸入し躯体・ボードの痛み
や建物の寿命に繋がりますので、下
塗りやシーリング材等で補修をおこ
ない、塗装をしていきます。

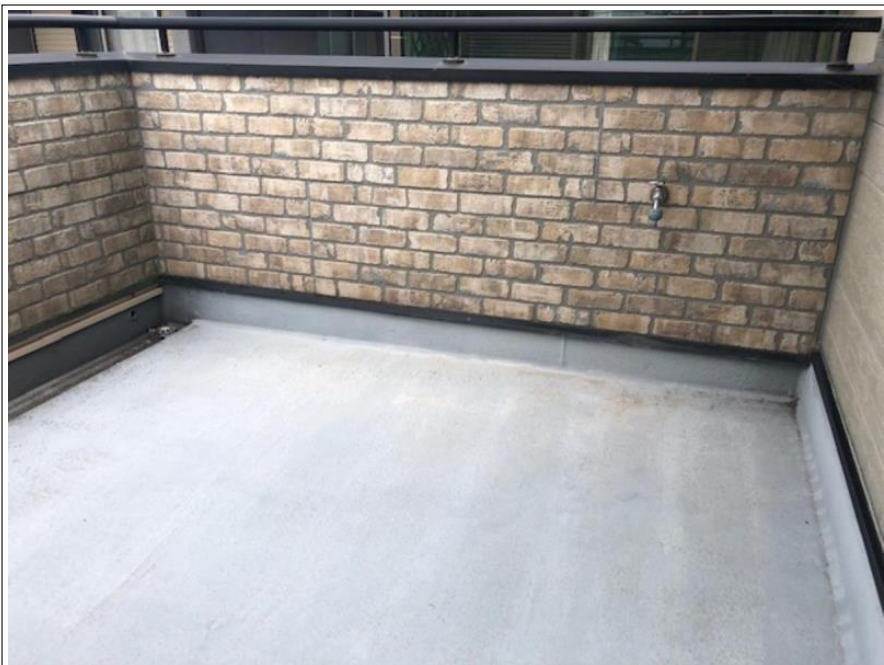
ベランダ床

経年劣化しています。
劣化が進むと雨漏れの原因にもなりますので、雨漏れする前の保護塗装をお勧め致します。

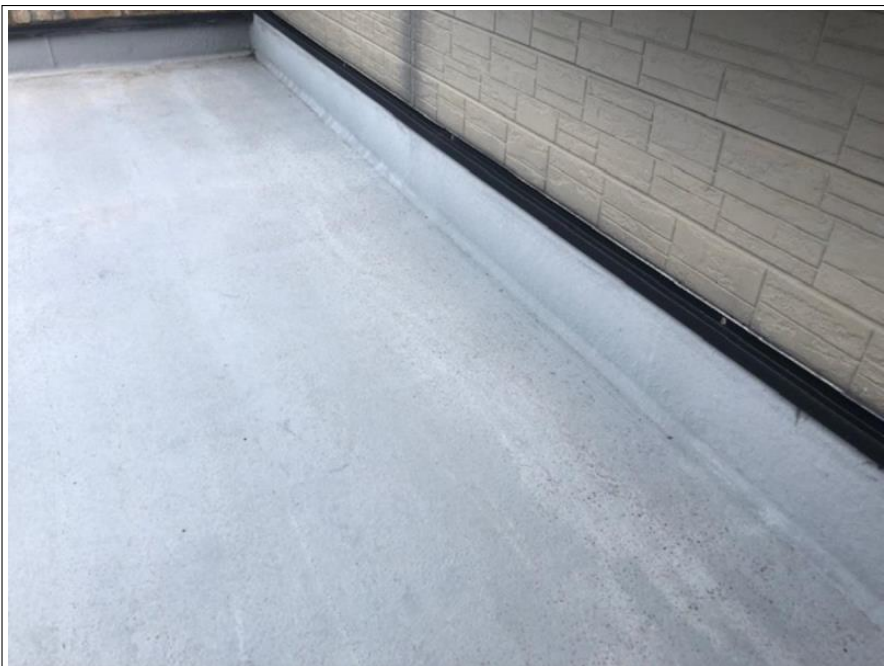
ベランダ床

同上

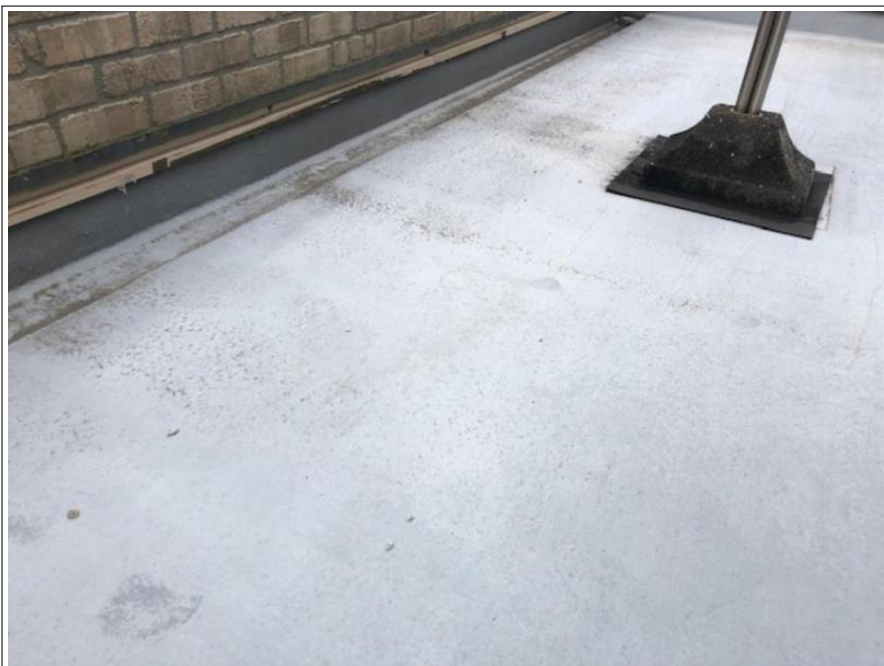
ベランダ床

同上

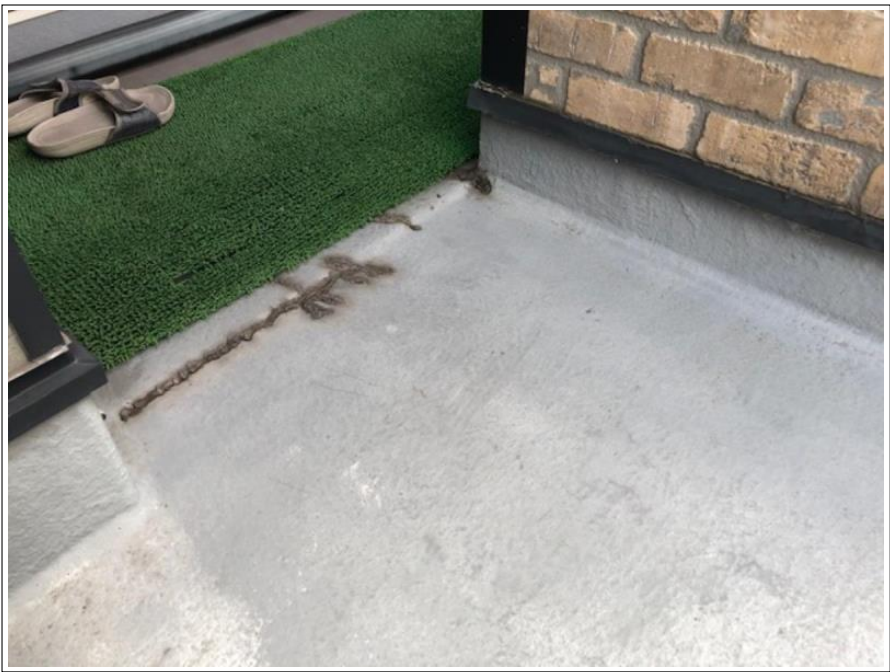
ベランダ床

旧塗膜の剥離が見られます。
ベランダの下が部屋になっているの
で、早めの塗装をお勧め致します。

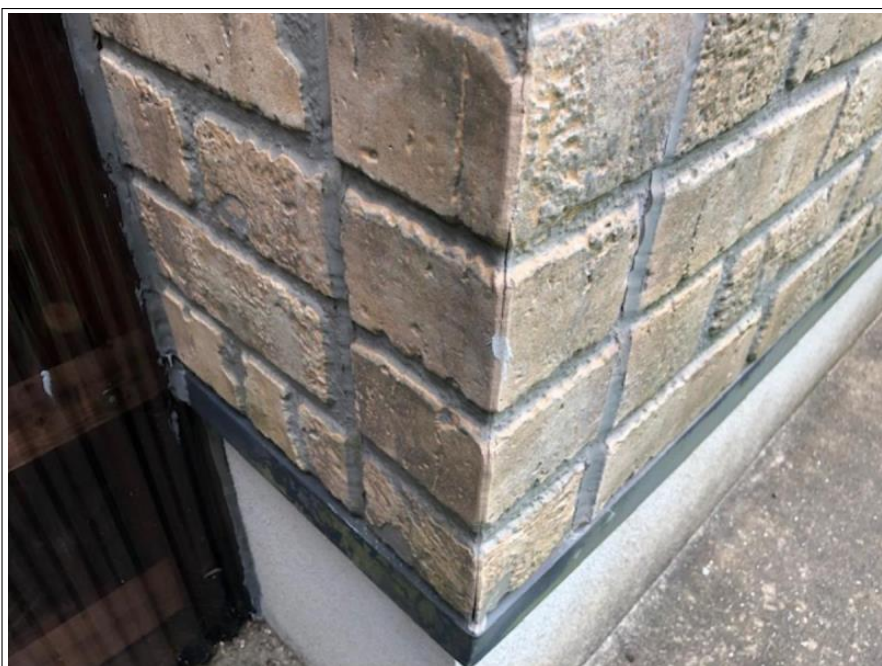
意匠性外壁部

外壁の剥がれやひび割れ等はそのままの仕上りでクリヤー塗装となります。

※表面は塗膜で覆っておりますので、問題はありません。

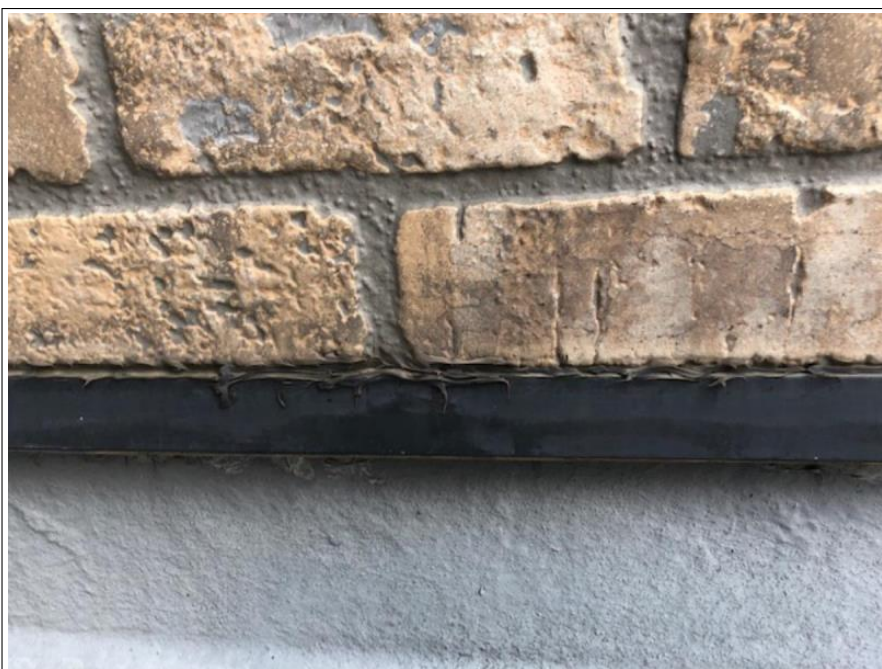
外壁 シーリング補修部

水切りと外壁との間は、お住まいの湿気が逃げるように作られていますので、この部分は埋めるとあまり良くない部分になります。

この部分は除去する事をお勧め致します。

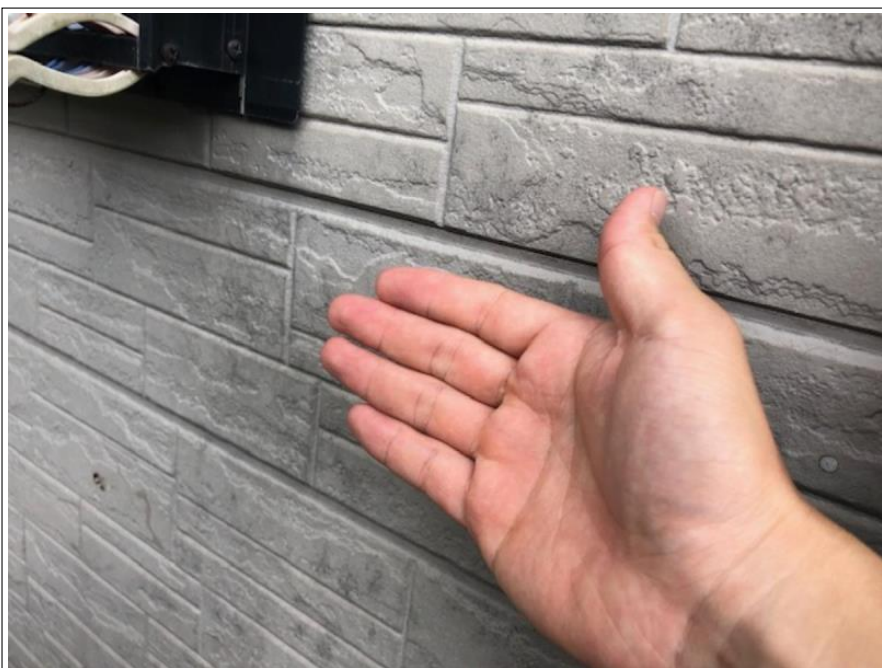
外壁 チョーキング現象

紫外線などにより塗膜の表面が劣化し、チョーキングの粉状のような状態になっています。この状態になると表面から水や湿気を吸い込んでしまい、外壁や中の躯体の痛みにつながりますので、早めの塗装をお勧めします。

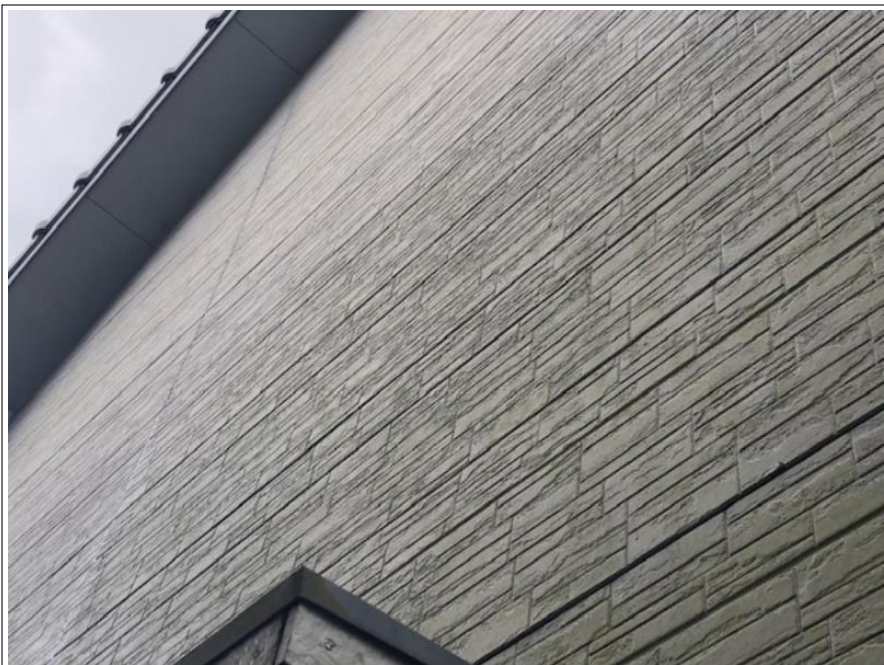
外壁 反り

外壁の劣化やクラック・シーリングの痛みが原因で外壁が水や湿気を吸って乾いてを繰り返し外壁が沿ってしまっています。

反ってしまうと二度と反りは戻らず、さらに反りがひどくなると割れ等も生じてきますので、ひどくなる前の塗装をお勧めします。

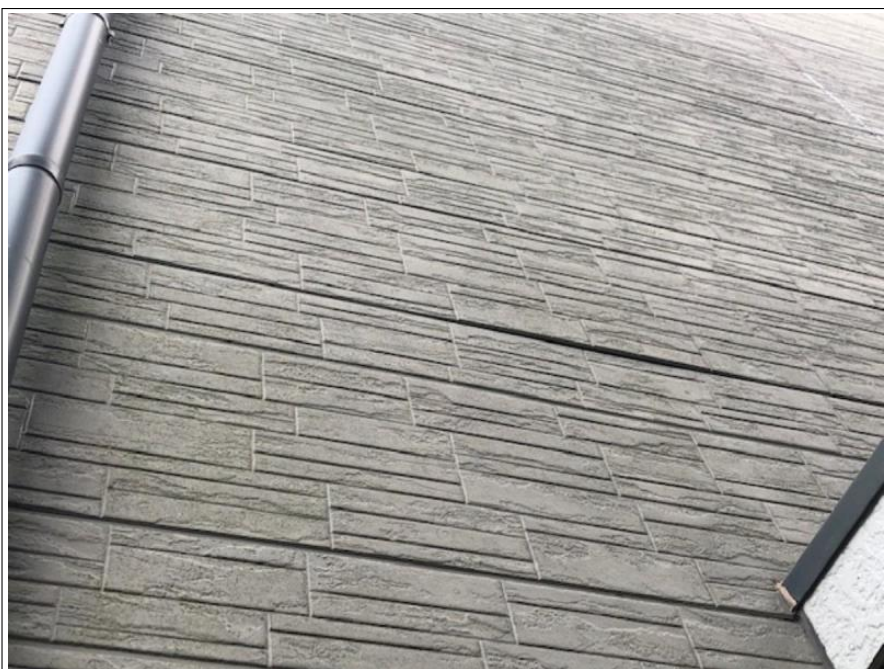
外壁 反り

同上

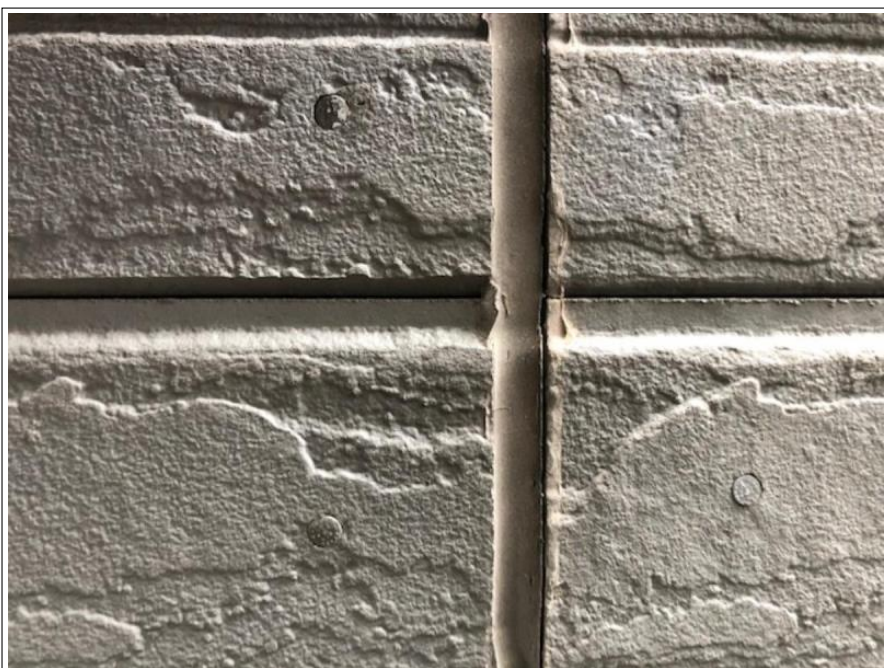
外壁 ボードシーリング劣化部

劣化している部分があります。
この部分から雨水や湿気、炭酸ガス等が直接侵入し躯体・外壁の痛みや建物の寿命につながりますので、劣化が進む前の早めのメンテナンスをお勧め致します。

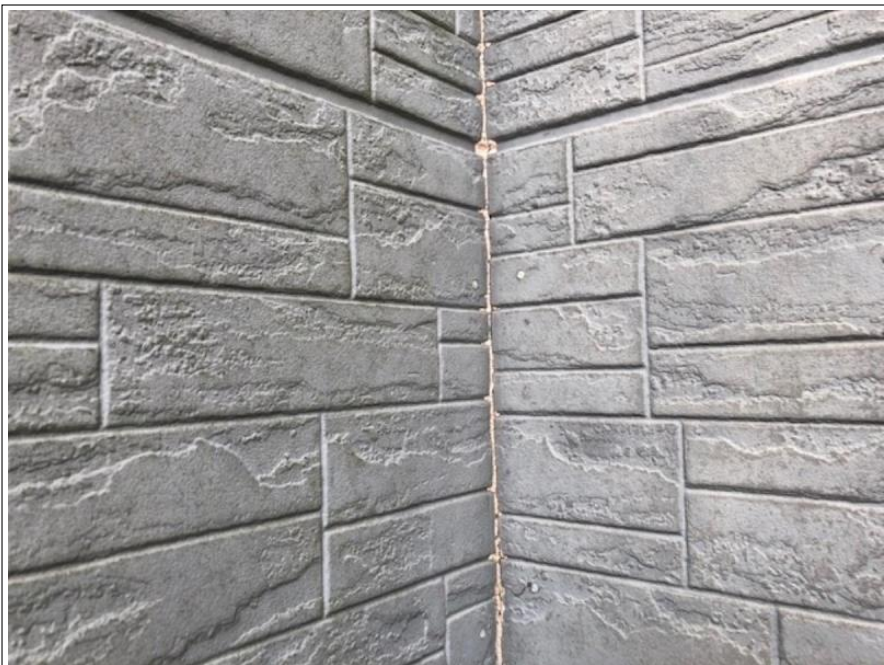
外壁 入隅シーリング部

入隅部やサッシ廻りも劣化しています。この部分は深く撤去の際にサッシや外壁を痛めたり、打替え後に雨漏れしてくる場合がありますので、打増しをおこない塗装をしていきます。

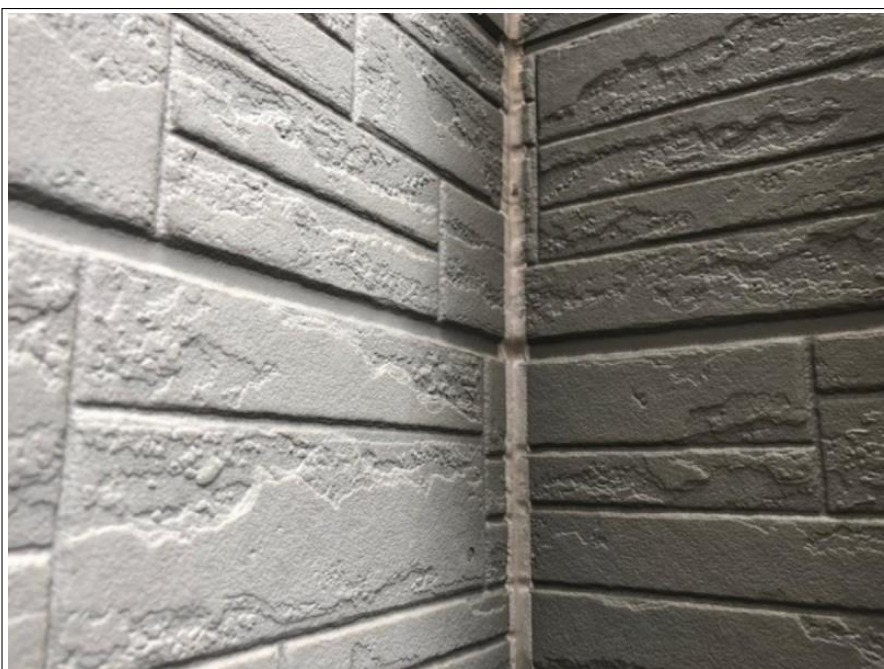
外壁 入隅シーリング部

同上

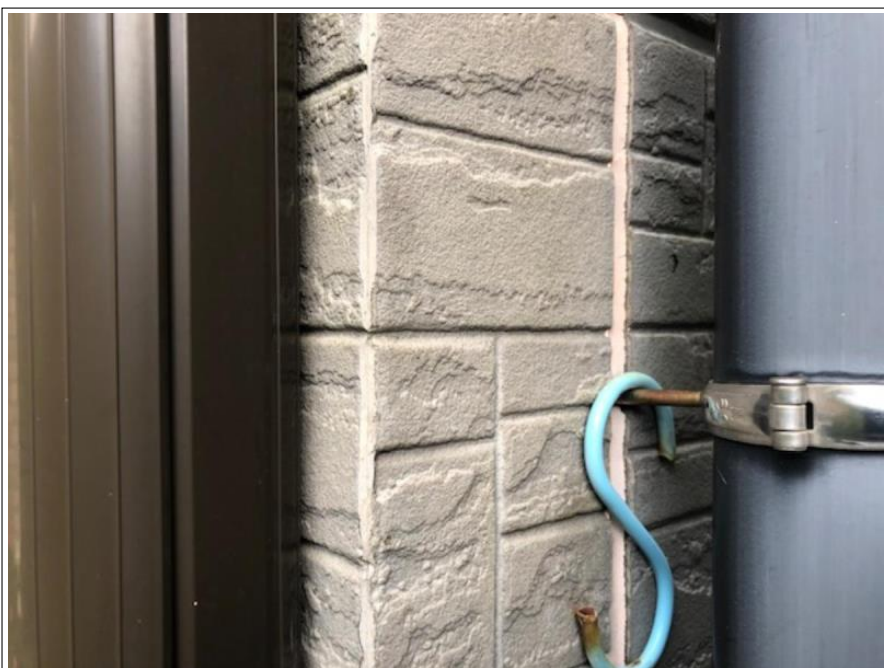
外壁 樋裏シーリング部

同上

※樋脱着は別途費用がかかります。

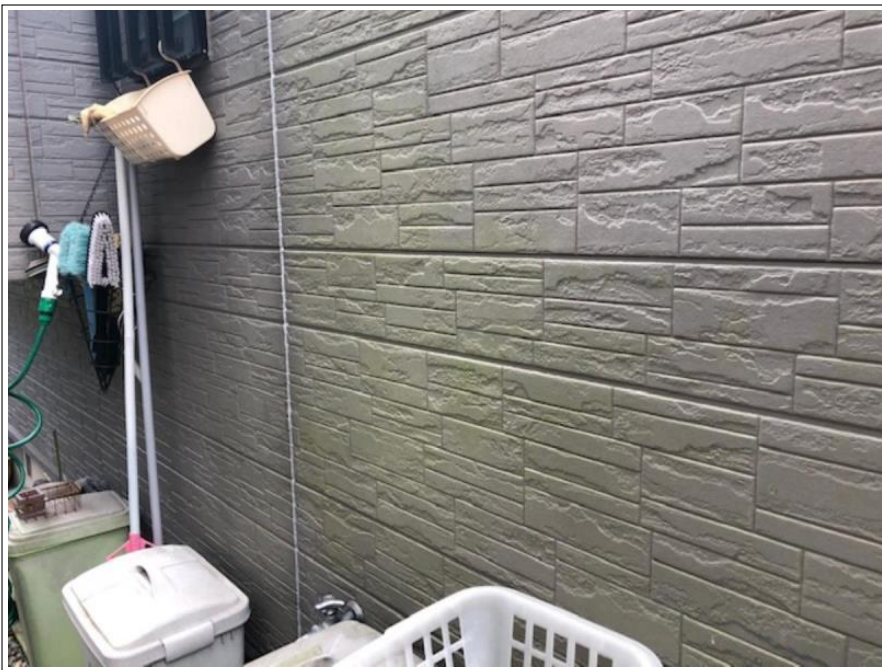
外壁 カビ発生

カビの発生が見られます。

カビの上にくら良い塗装をしても、カビの根が残っている以上塗膜を突き破って表面化してきますので、カビの根を抑える必要があります。
