# 工事写真報告書

工 事 箇 所 屋根・外壁・その他 塗装工事

工事住所 北九州市 小倉南区

工事施工者 ベストホーム株式会社

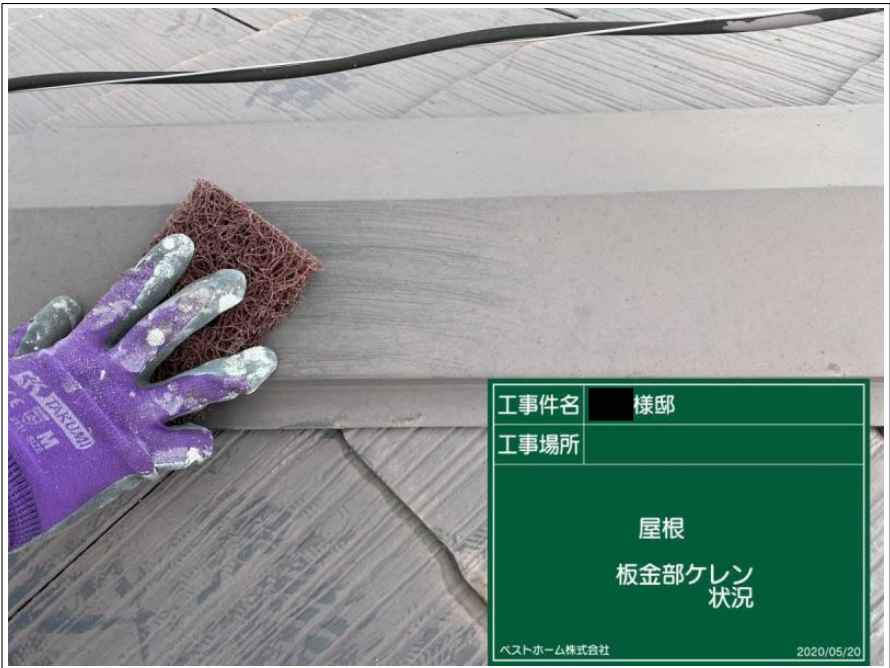
屋根

下地処理

板金部 ケレン中

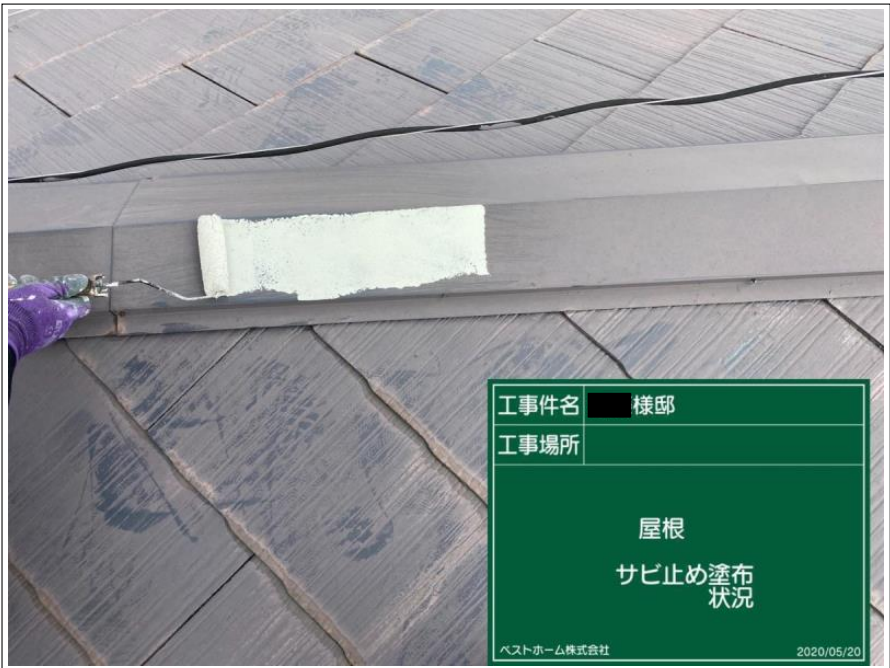
屋根

下地処理

板金部 錆止め塗布

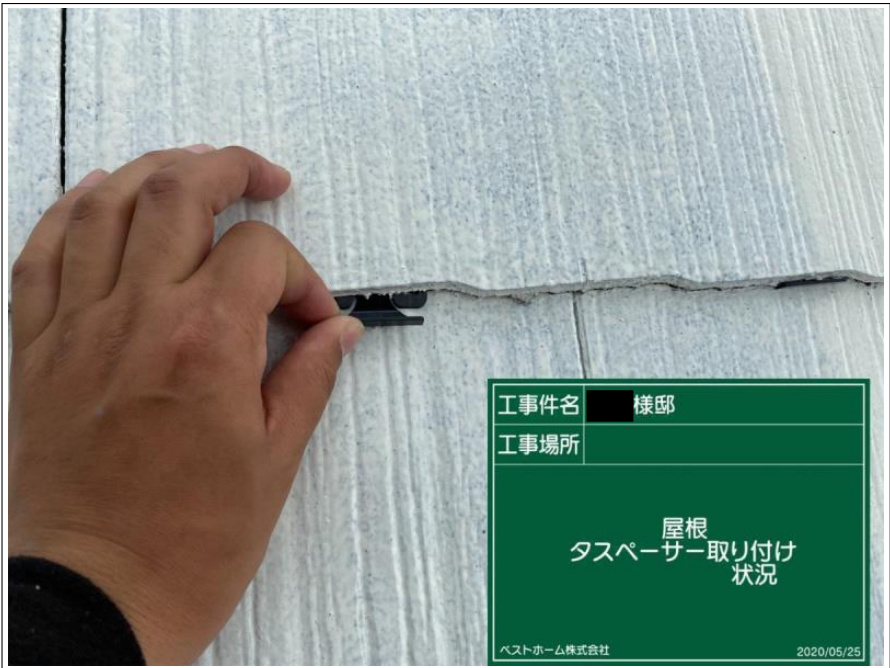
屋根

タスペーサー設置

施工中

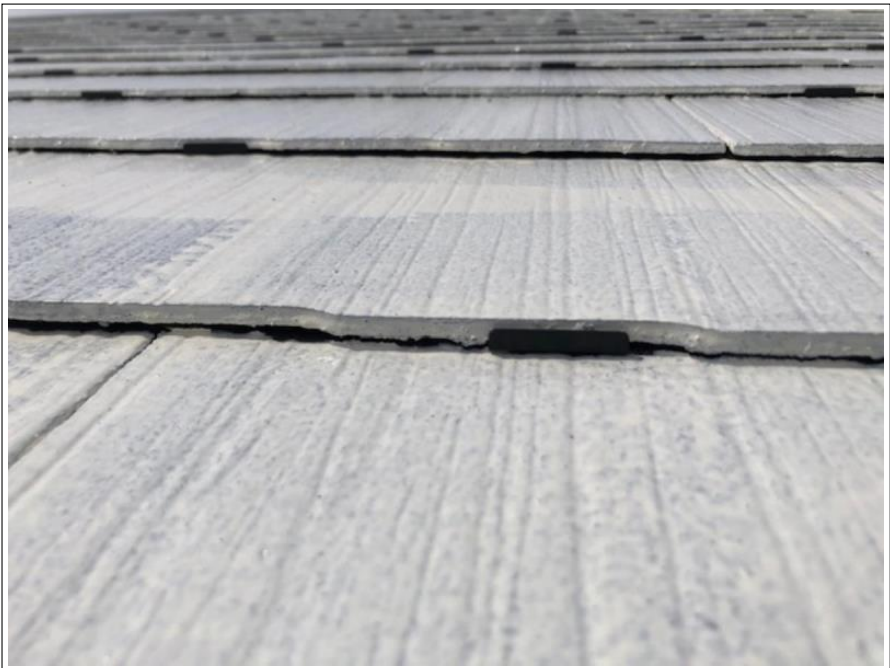
屋根

タスペーサー設置

完了

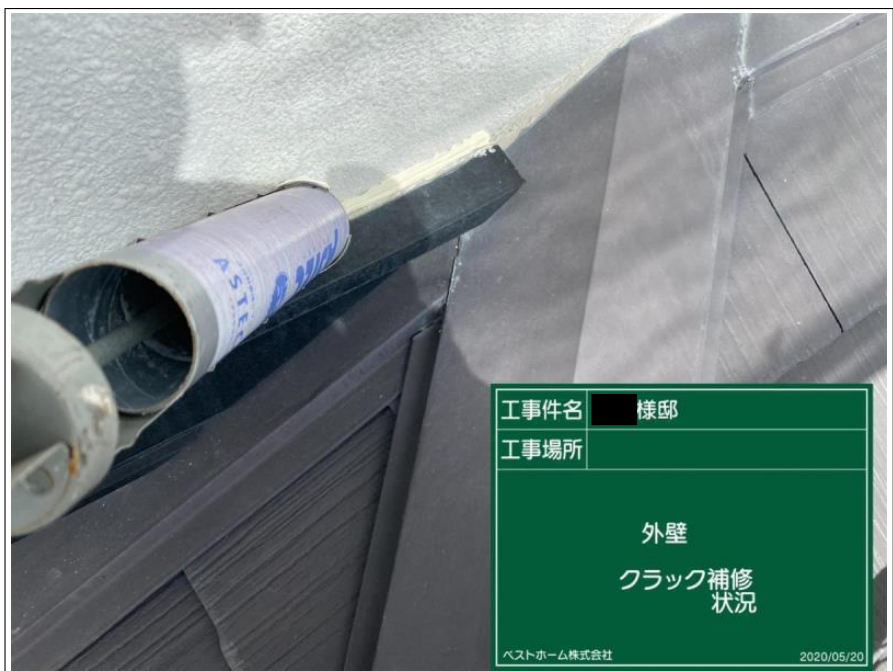
外壁

クラック部補修

施工中

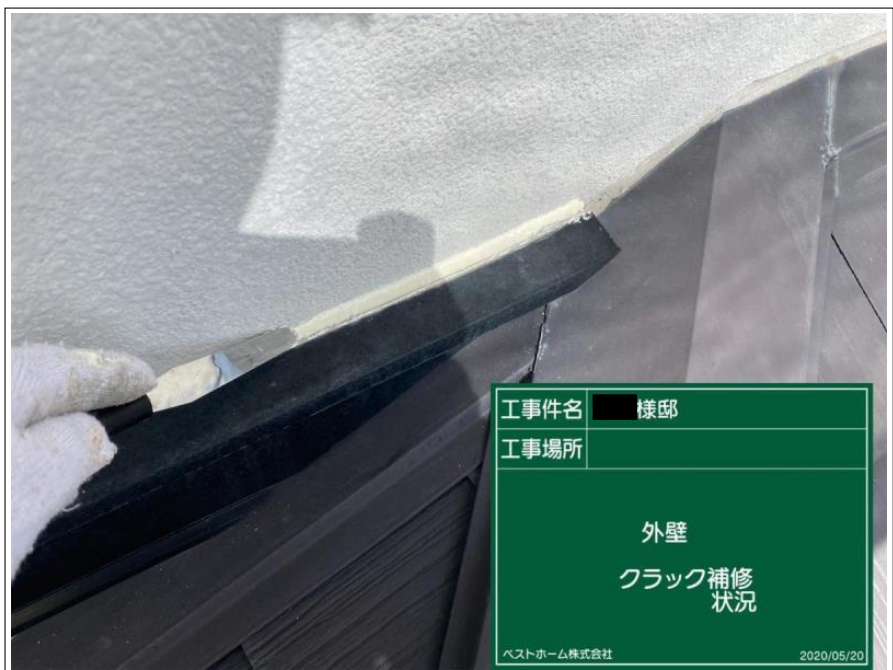
外壁

クラック部補修

施工中
