工事写真報告書

工事箇所 屋根・外壁・その他 塗装工事

工事住所 北九州市 門司区 柳町

工事施工者 ベストホーム株式会社

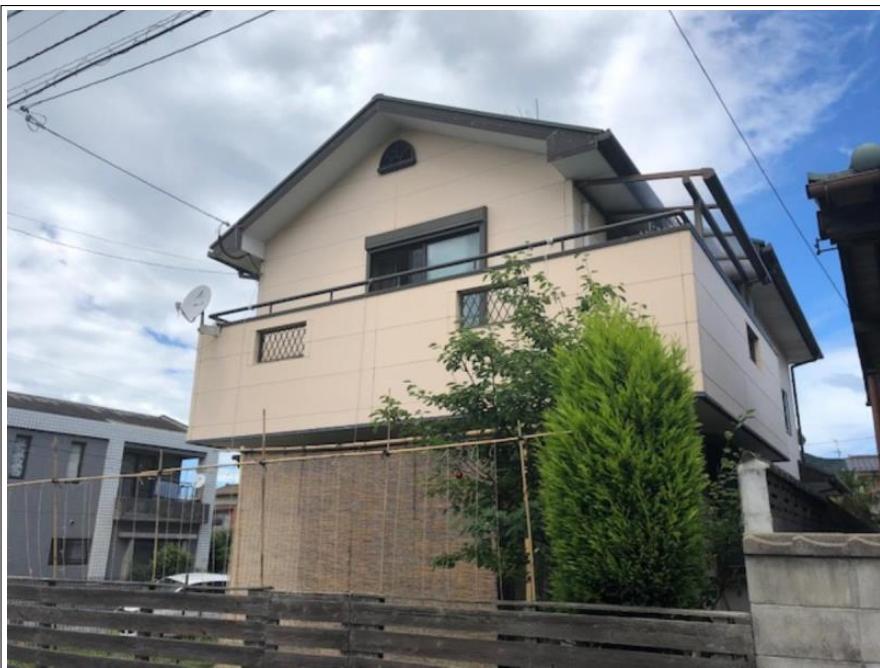
外観 テラス部分

テラスの部分に関しましては、年数が経っており足場を組む際に屋根材を外すと、経年劣化している為割れる恐れがあります。

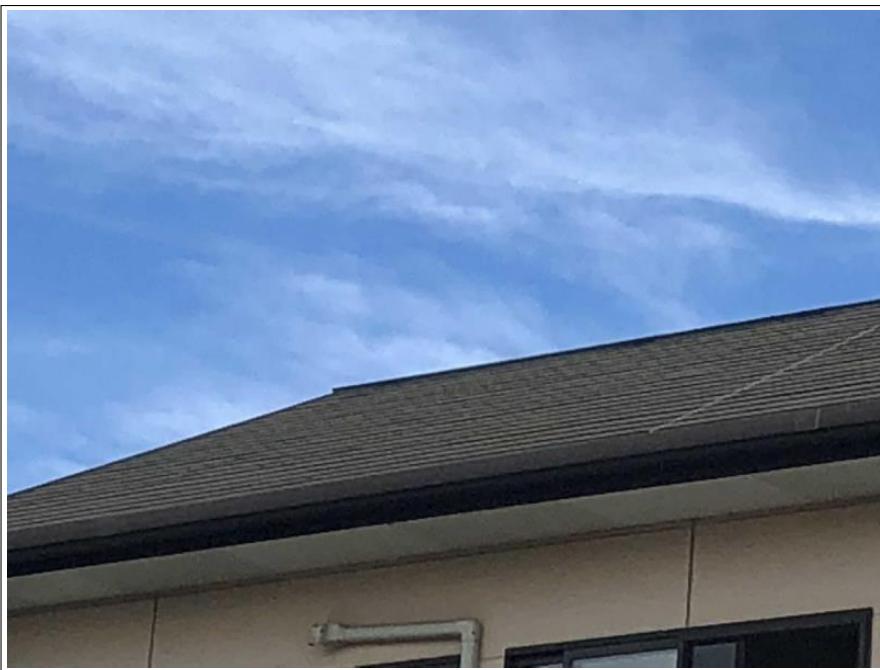
屋根

この素材はセメント: アスベスト(又はパルプ 繊維)が85:15で作られています。

表面の塗装が新築当時はアクリル塗装を焼き付けており、7年ぐらい経過すると表面の防水効果が低下し、だんだん反りや割れが生じてきます

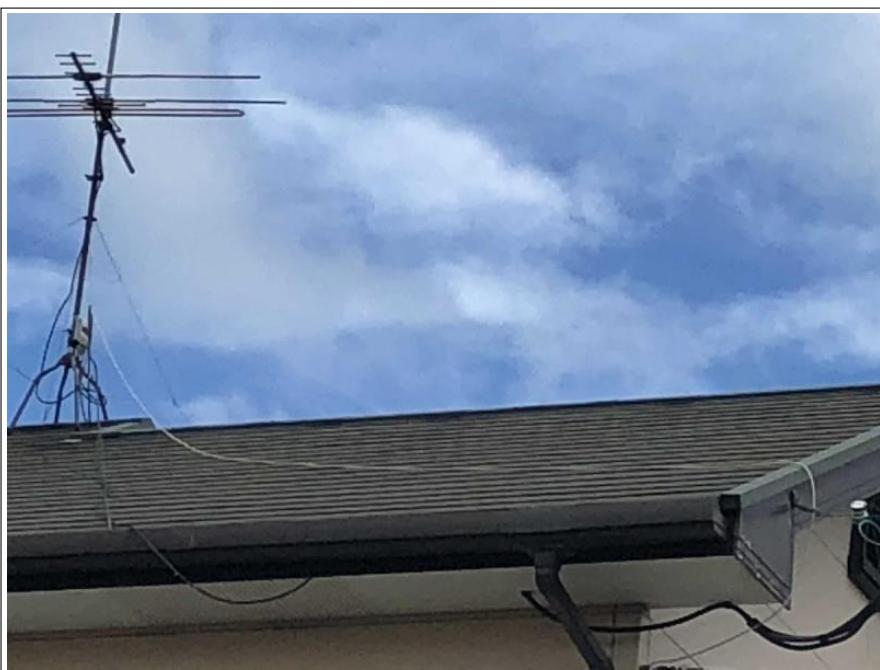
屋根

劣化し割れや反りがひどくなり葺き替えとなると、アスベストが入っているので処分費がかなりかかりますので、早めの塗装と維持をお勧めします。

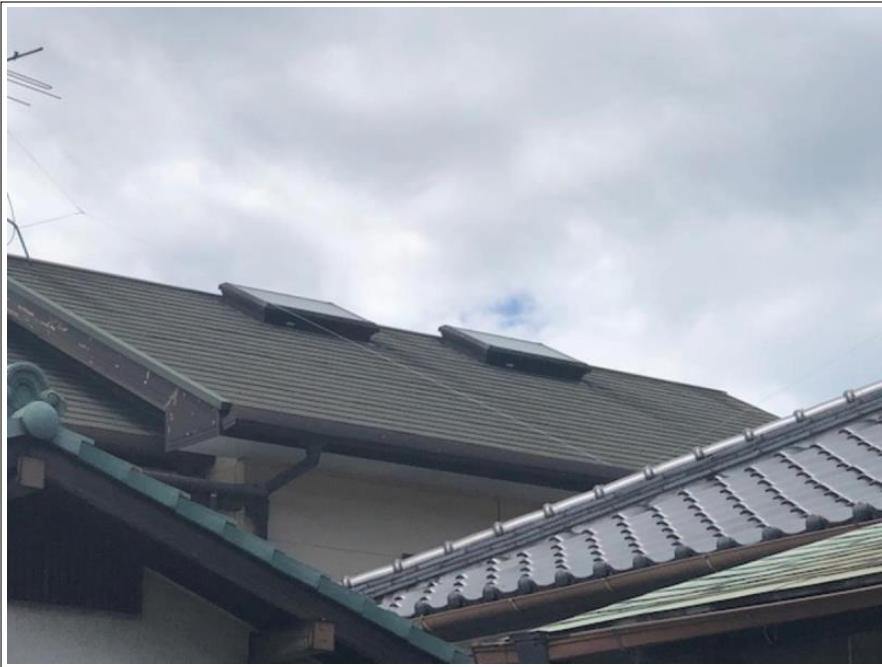
屋根

同上

※天窓廻りのシーリング等があれば
補修をおこないます。

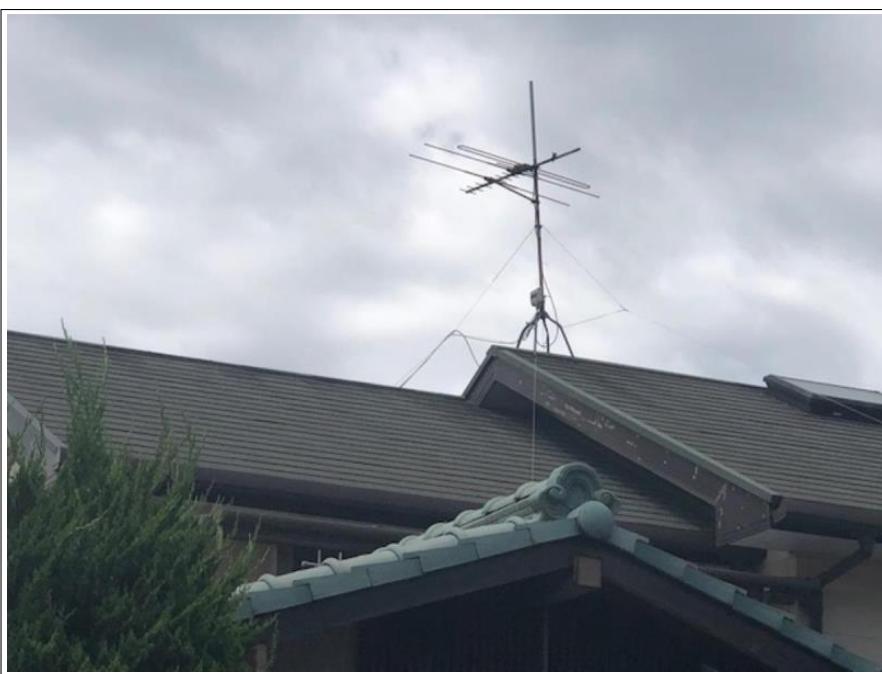
屋根

同上

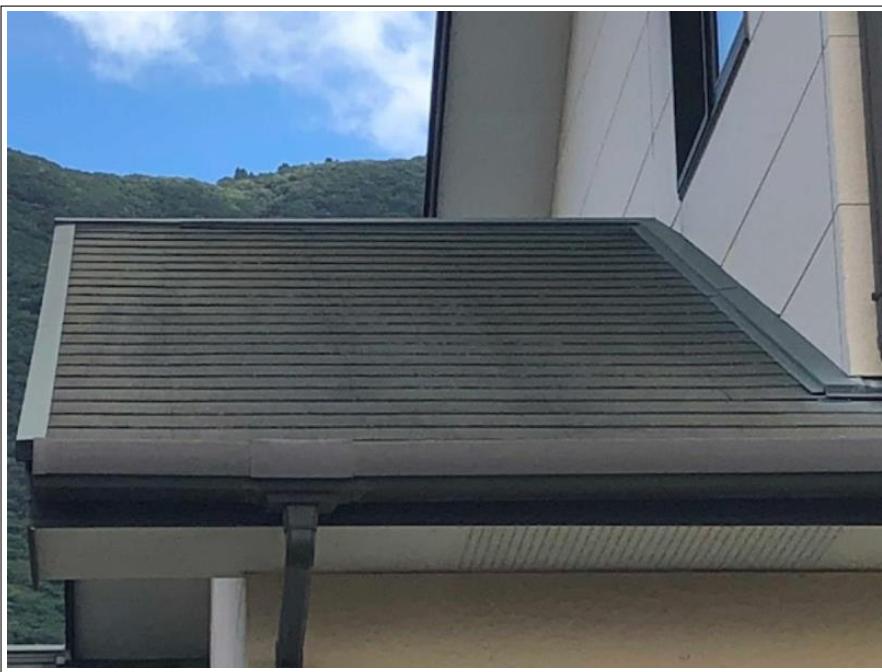
屋根

同上

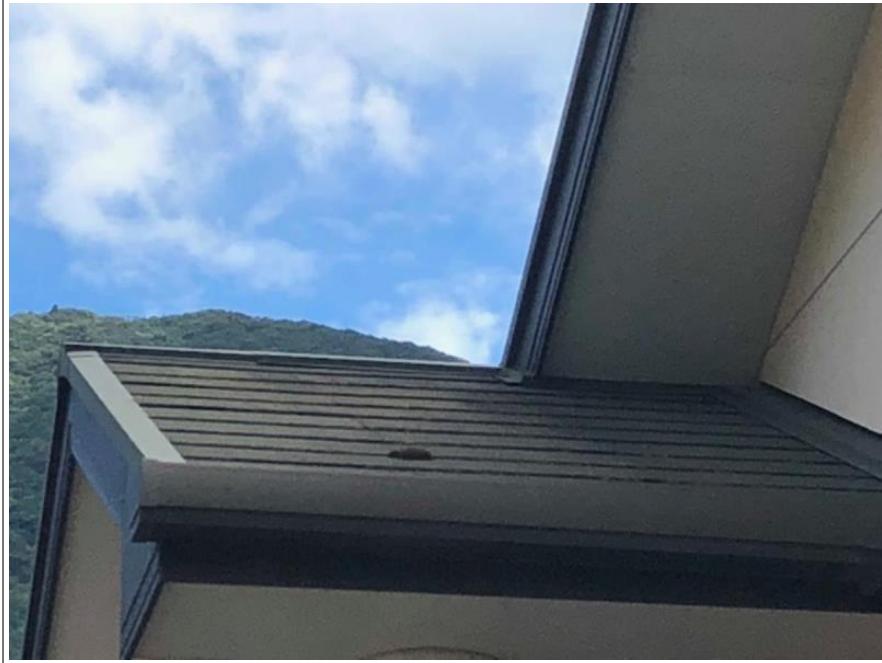
屋根

同上

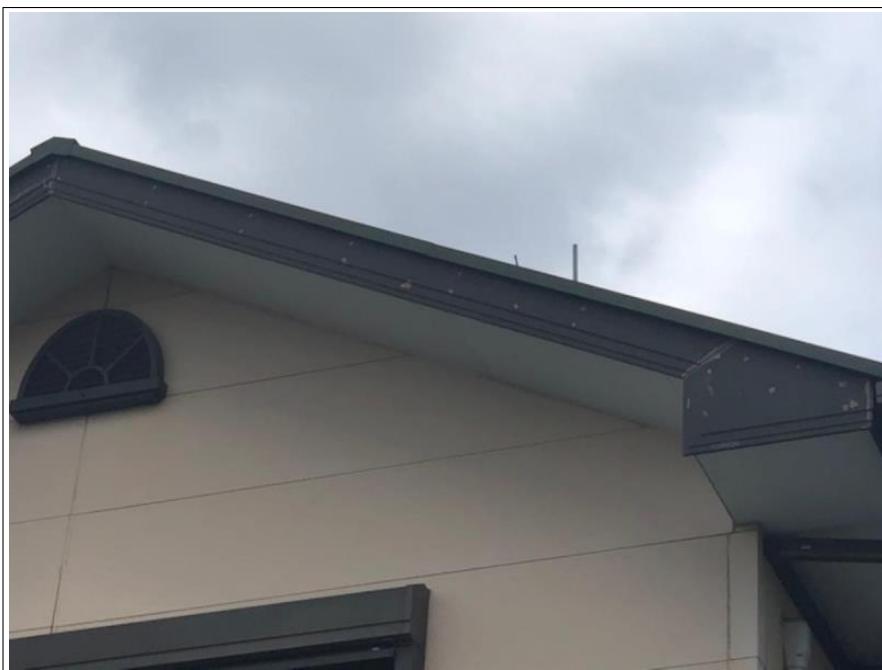
破風板

経年劣化しています。

劣化すると腐食、お住まいの痛みにつながりますので、下塗り・上塗りをおこないます。

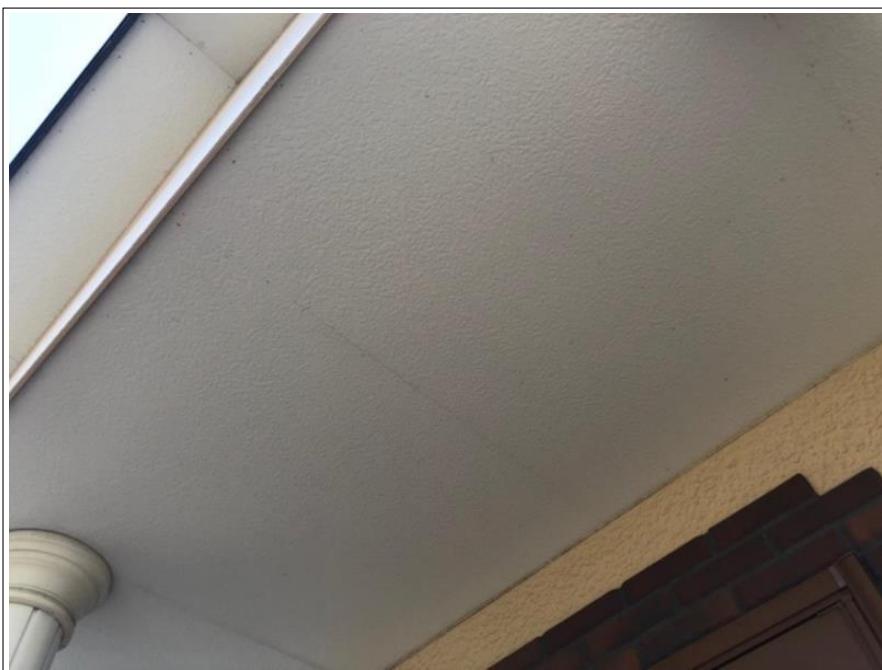
軒天

経年劣化しています。

この部分は通気性のいい軒天専用の塗装をしていきます。

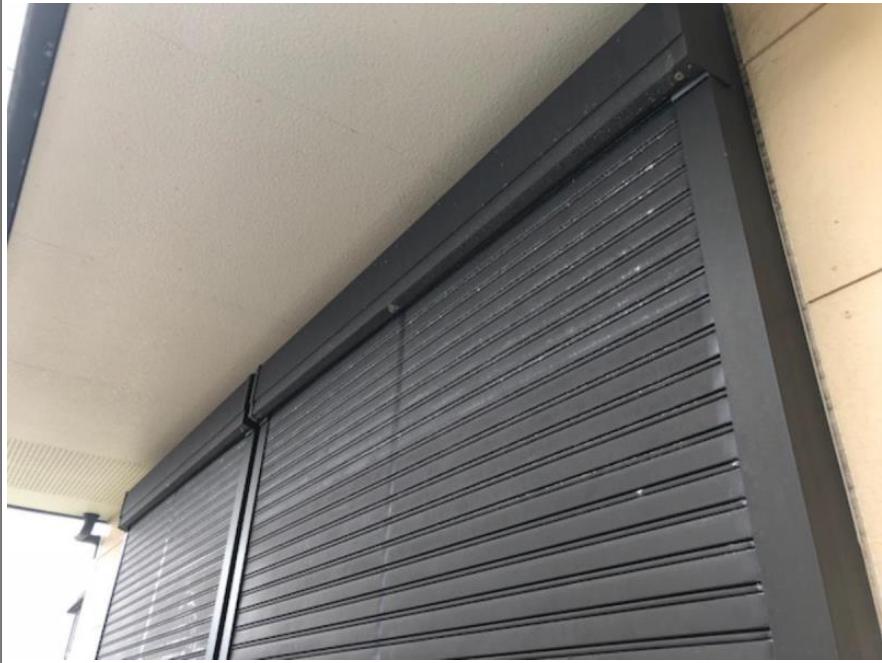
シャッター

サビが発生しているうえに塗装をしてもすぐにサビが表面化してきますので、ケレン作業・サビ止め等の下地処理を行い塗装をしていく必要が
あります。

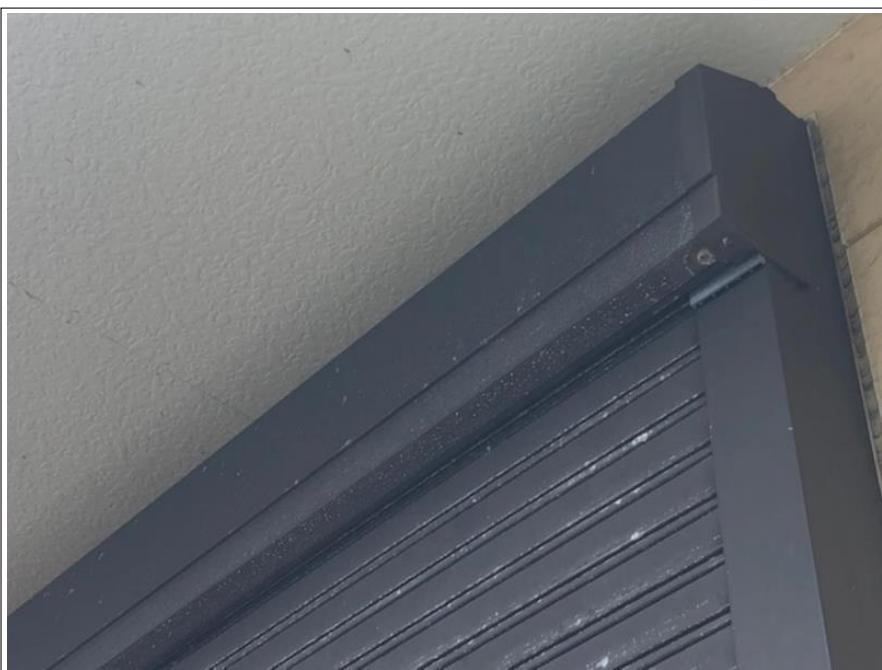
シャッターBOX

同上

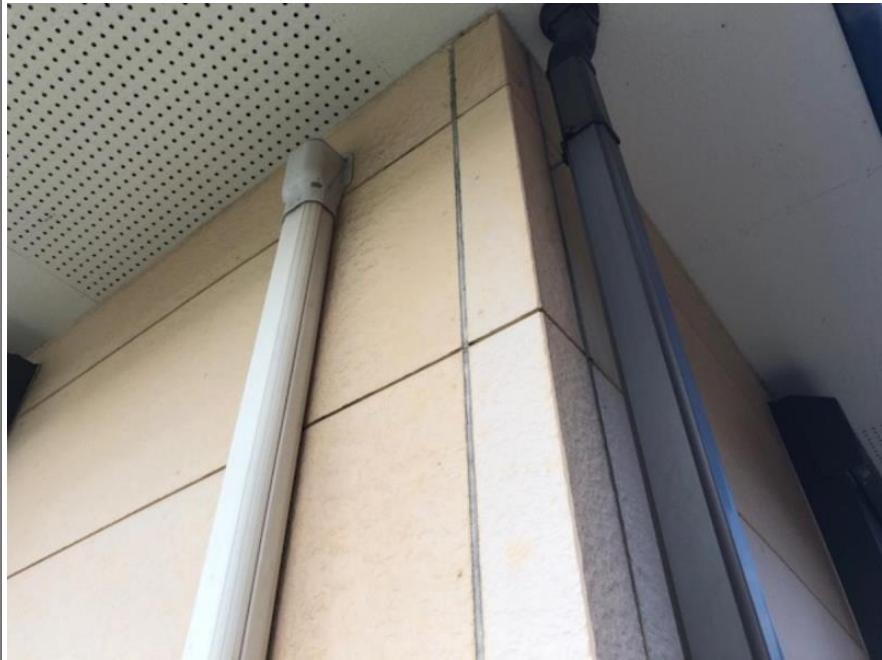
雨樋

この部分は塩ビ素材になります。
劣化すると割れが生じたりすること
がありますので、塩ビ専用の下塗り
をおこない塗装をしていきます。

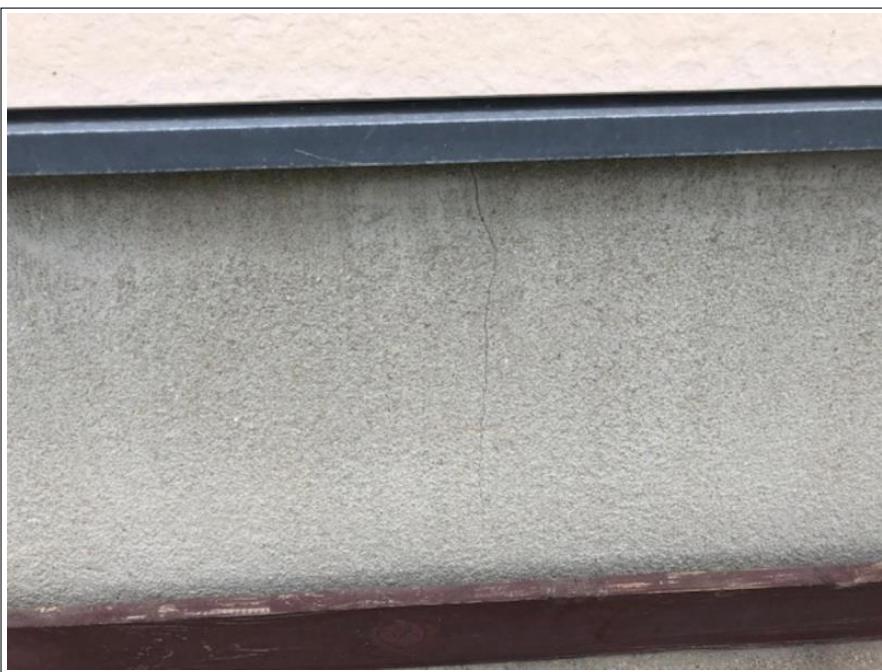
基礎

アルカリ性のコンクリートは空気中の二酸化炭
素や酸性雨と結合することによって
徐々に中性化されます。
中性化されたコンクリートは表面にヒビが
入るだけでなく、内部の鉄筋の腐食
や膨張につながり構造物の性能低下
につながりますので、シーリング等で補
修をおこないます。

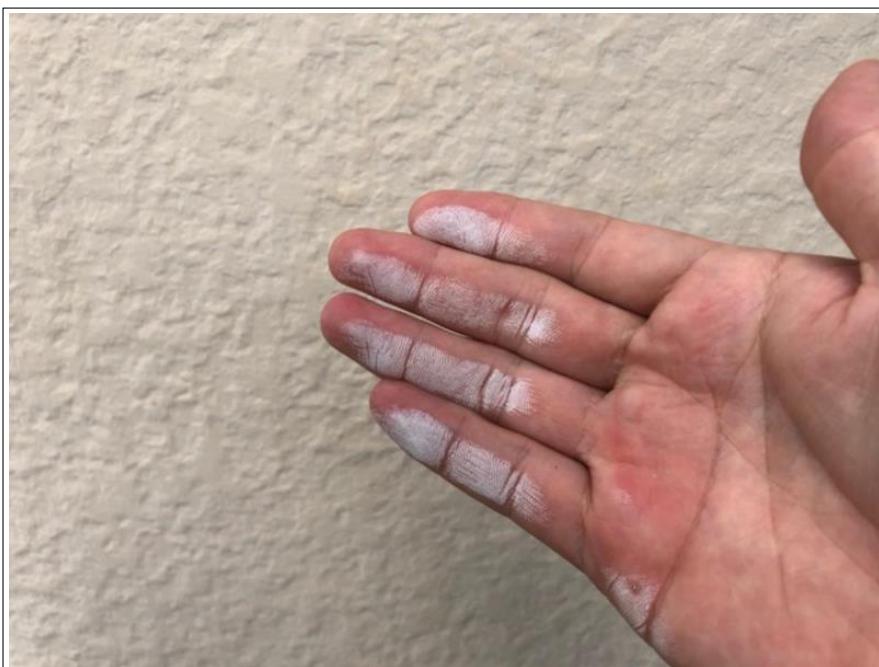
チョーキング現象

紫外線などにより塗膜の表面が劣化し、チョークの粉状のような状態になっています。この状態になると表面から水や湿気を吸い込んでしまい、外壁や中の躯体の痛みにつながりますので、早めの塗装をお勧めします。

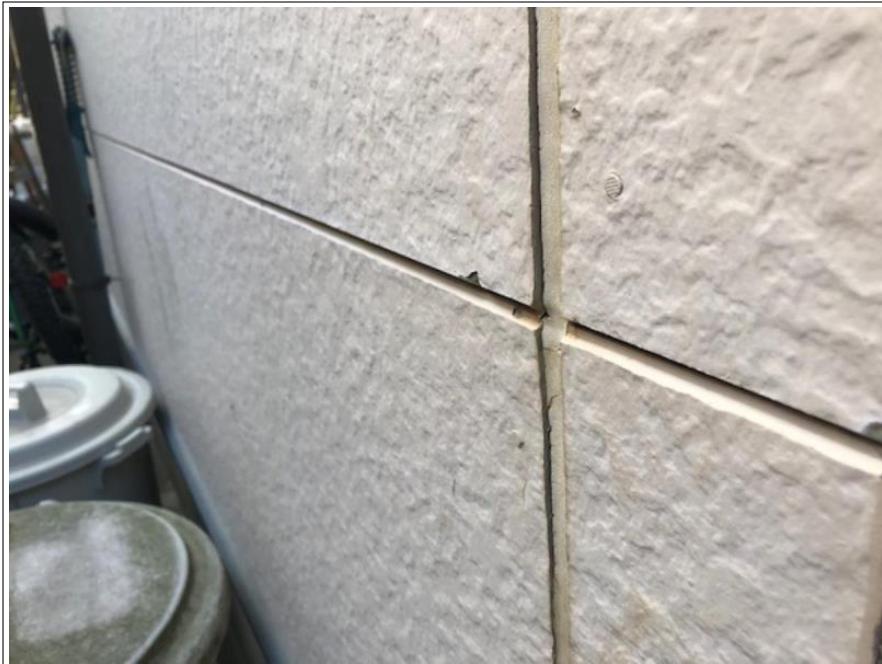
外壁 反り

外壁の劣化やクラック・シーリングの痛みが原因で外壁が水や湿気を吸って乾いてを繰り返し外壁が沿つてしまっています。
反ってしまうと二度と反りは戻りませんので、反りがひどくなる前の塗装をお勧めします。

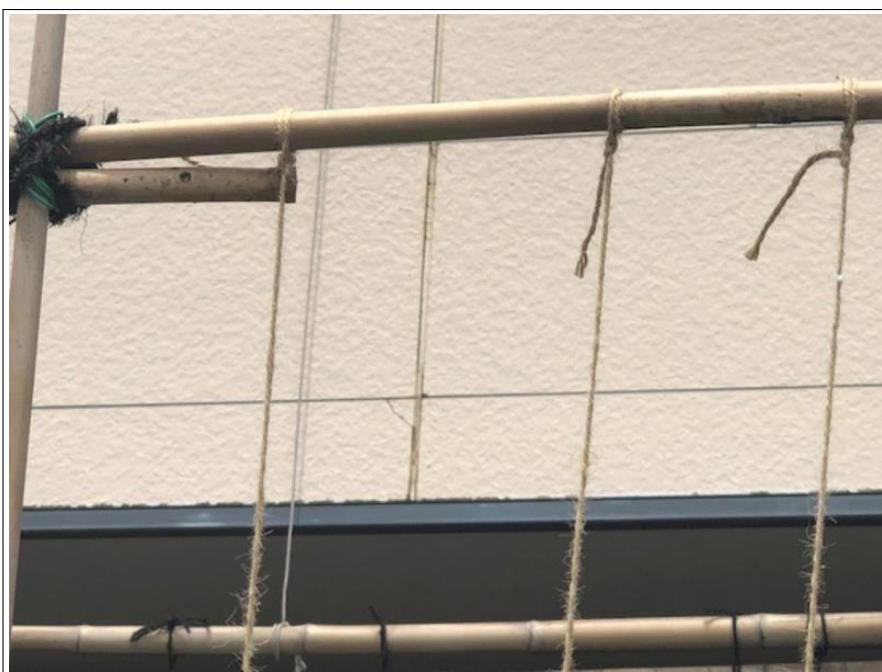
外壁 クラック部

劣化している部分があります。
この部分から雨水や湿気、炭酸ガス等が直接浸入し躯体・ボードの痛みや建物の寿命に繋がりますので、下塗りやシーリング材等で補修をおこない、塗装をしていきます。

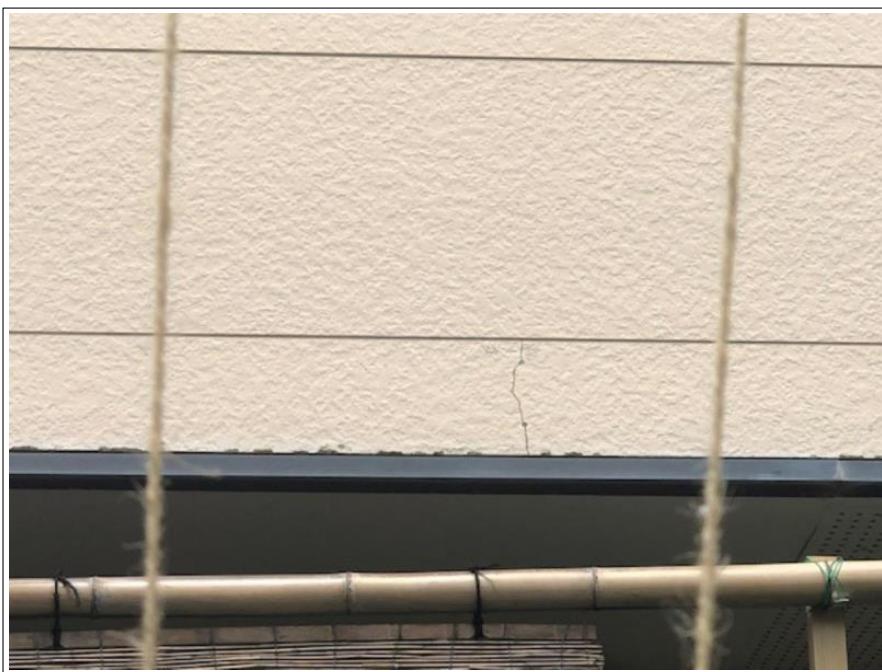
外壁 クラック部

同上

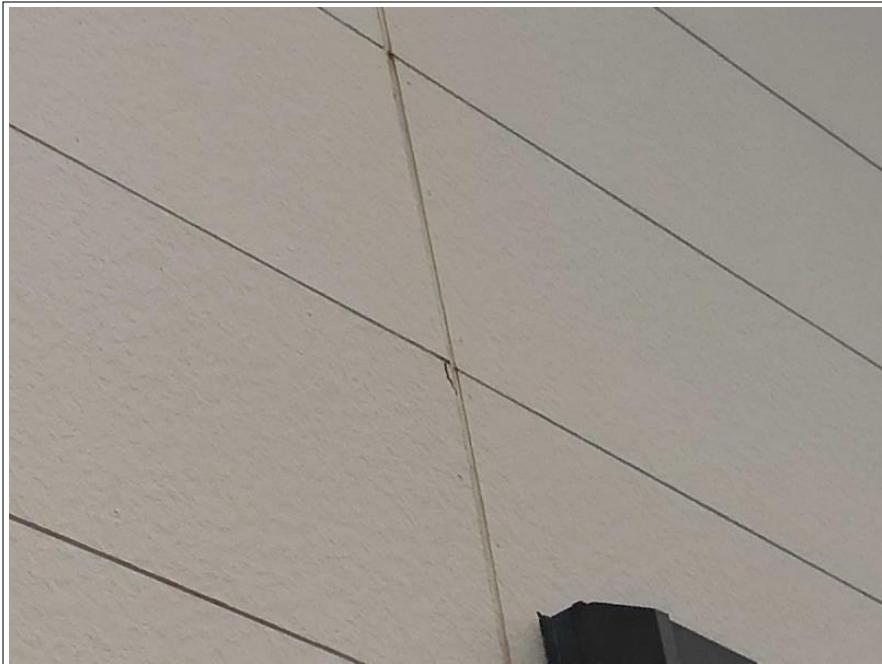
外壁 クラック部

同上

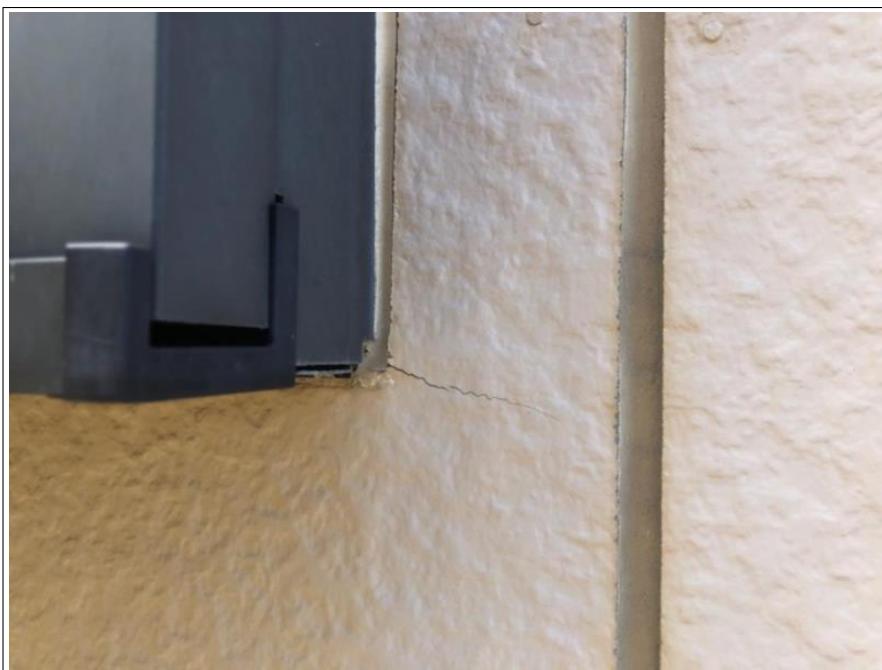
外壁 クラック部

同上

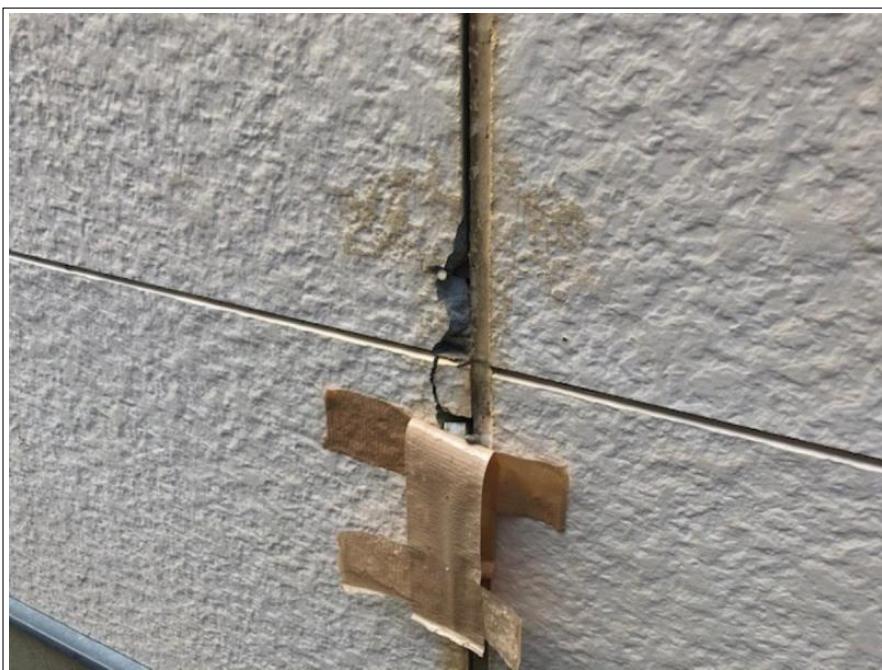
外壁 破損部

サイディングの張替えも可能ですが、割れている部分だけを外すことは構造上難しく大きな工事に変わつてきますので、部分的にパテ補修等をおこない、塗装をお勧め致します。

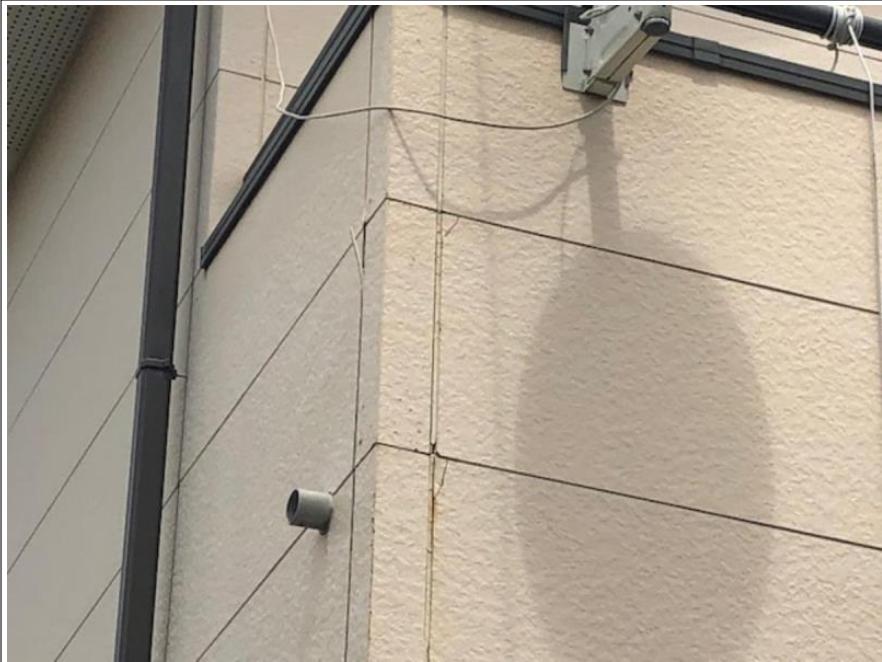
ボードシーリング 劣化部

全体的に劣化しています。

この部分から雨水や湿気、炭酸ガス等が直接浸入し躯体・ボードの痛みや建物の寿命につながりますので、ボードシーリング部は打ち替えを行ない、塗装をしていきます。

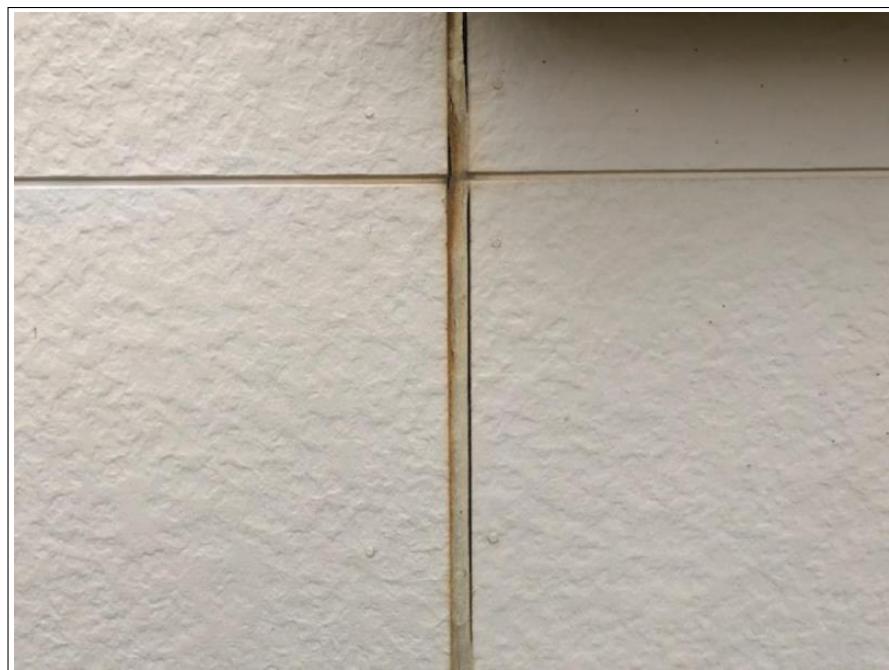
ボードシーリング 劣化部

同上

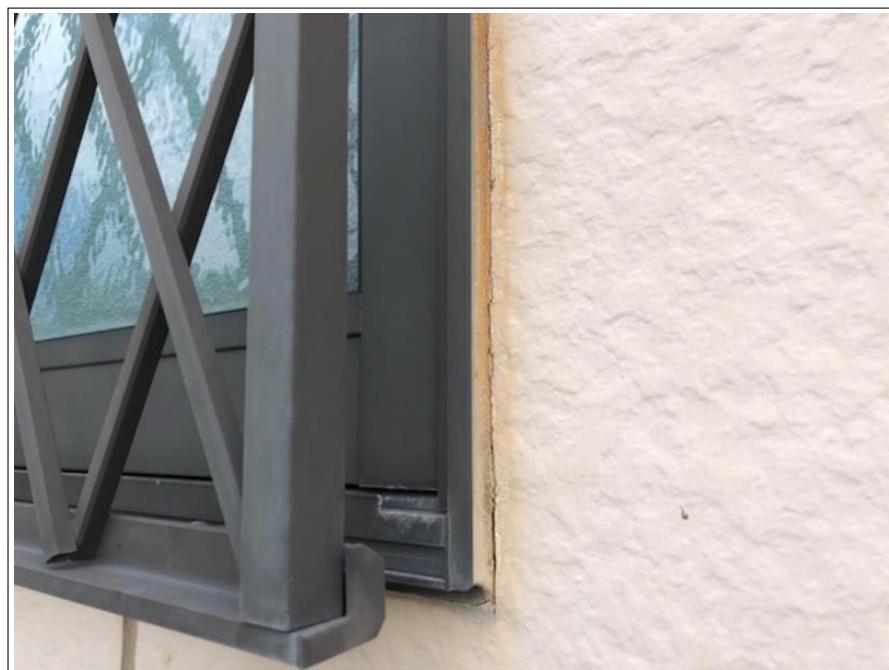
サッシ廻り シーリング劣化部

サッシ廻りも劣化しています。この部分は深く撤去の際にサッシや外壁を痛めたり、打替え後に雨漏れしてくる場合がありますので、打増しをおこない塗装をしていきます。

※現状雨漏れしている場合は、打替え施工が必要になります。

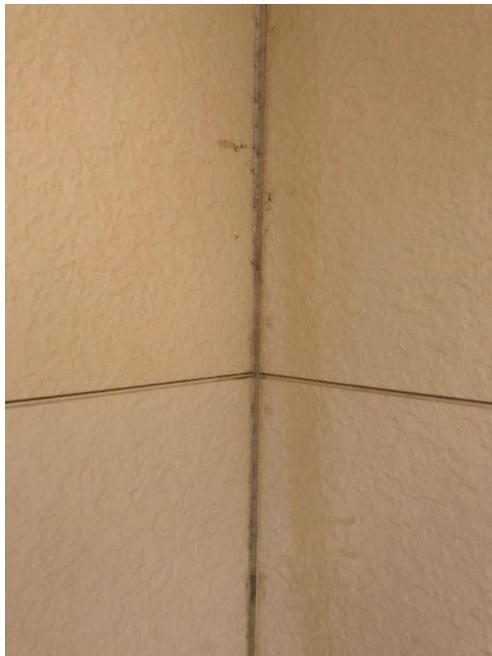
外壁 カビ発生部

カビの発生が見られます。

カビの上にいくら良い塗装をしても、カビの根が残っている以上塗膜を突き破って表面化してきますので、カビの根を抑える必要があります。

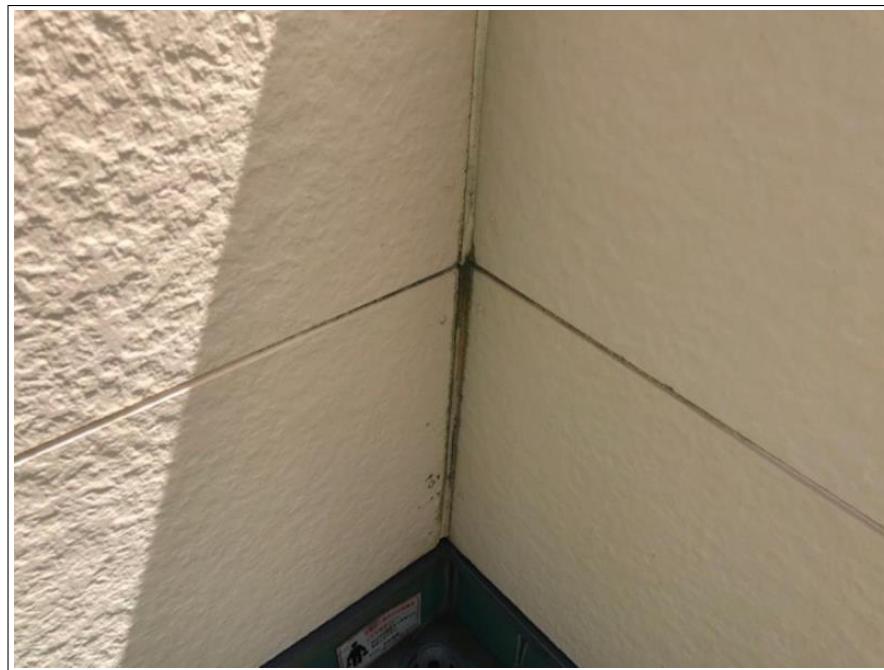
外壁 カビ発生部

対処方法

いくら高压洗浄をかけても、カビの根が残ってしまいますので、カビの根を殺す防カビ下塗りをおこない、下塗り・上塗り二回の三層四工程をおこないます。
