屋根・外壁・その他 塗装工事

福岡県 福岡市 西区 野方

ベストホーム株式会社

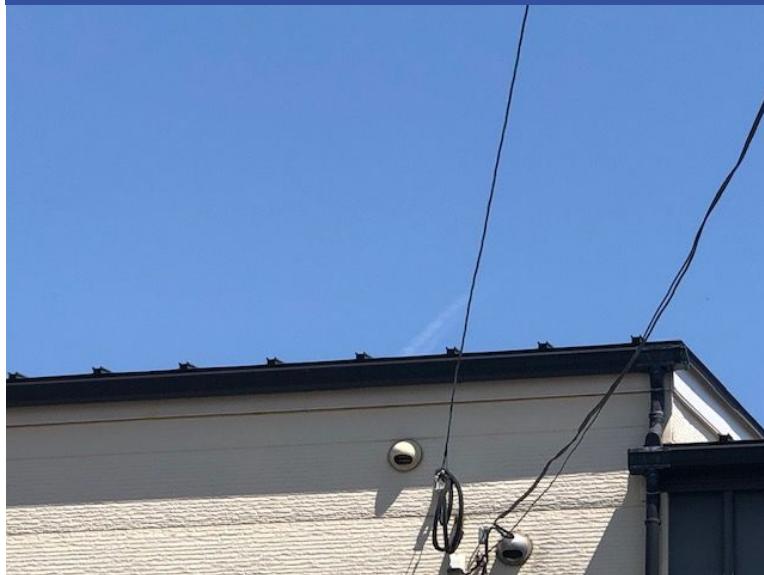
屋根

鉄・スチール素材の屋根になります。
全体的にサビの発生が見られ、サビの腐食
が進むと穴が開き、雨漏れの原因や補修費
がかなりかかってきますので、早めの塗装
をお勧め致します。

対処方法

サビの発生している部分にいくら塗装をか
けてもすぐにサビが表面化してきますので
、サビが発生している部分はケレン作業で
サビを落とし、サビ止め下塗りを行い塗装
をしていきます。

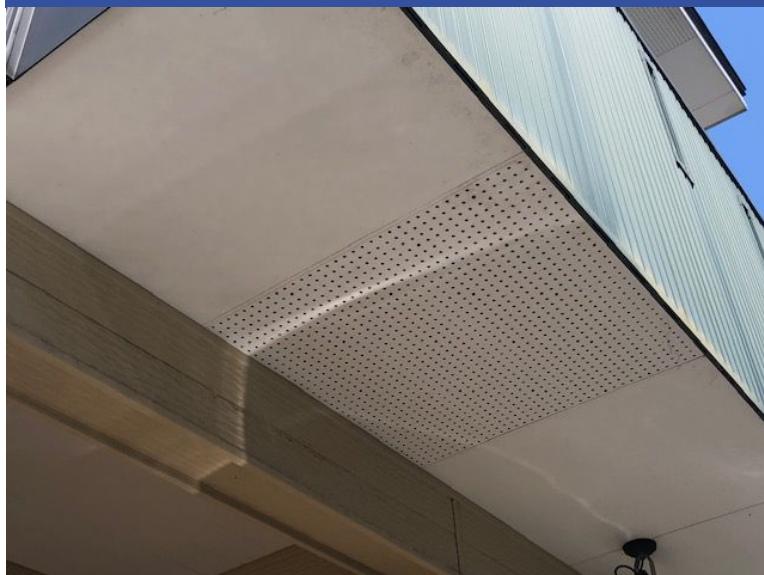
軒天

経年劣化しています。
この部分は、通気性の良い軒天専用の塗装
をしていきます。

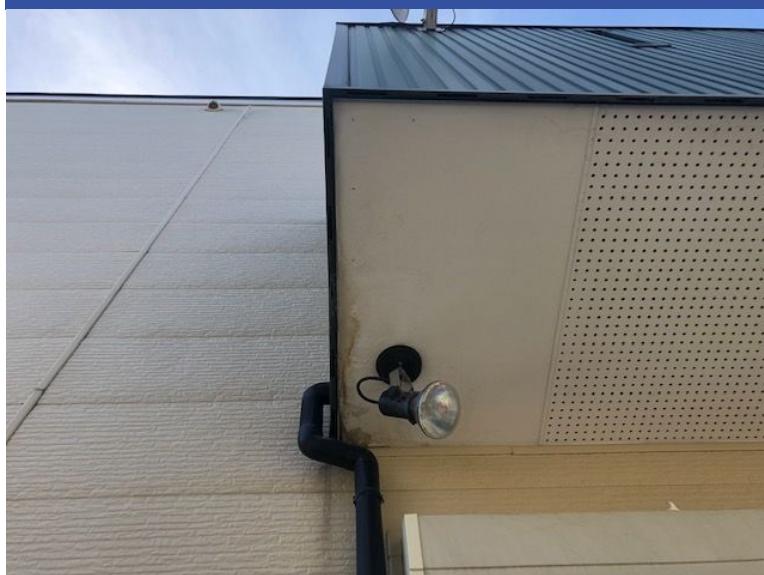
軒天

同上

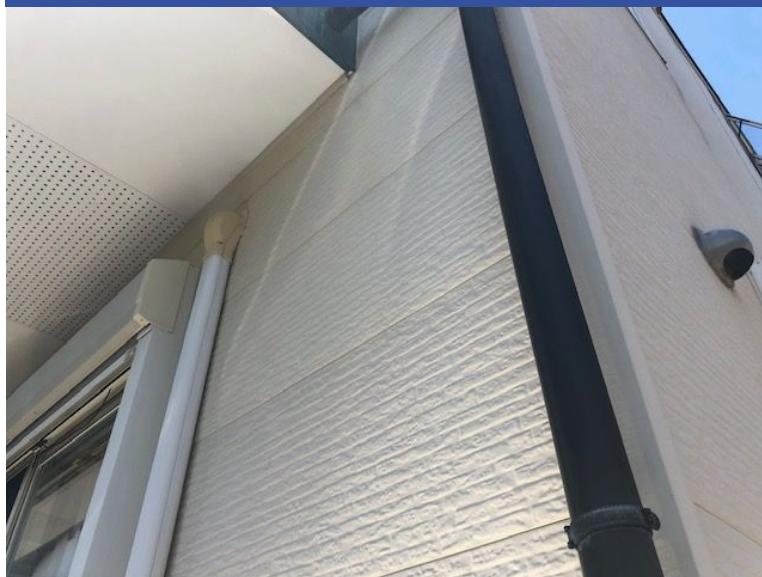
樋・ダクトカバー

この部分は塩ビ素材になります。
劣化すると割れが生じたりすることがありますので、塩ビ専用の下塗りをおこない塗装をしていきます。

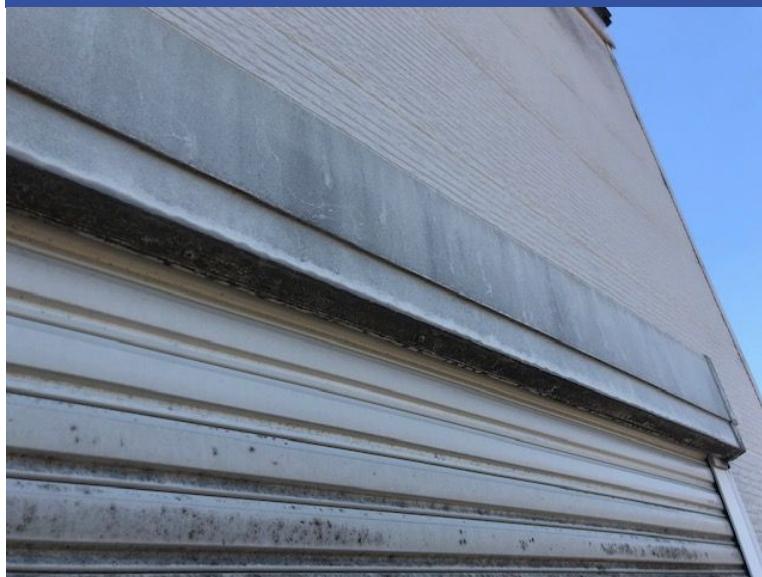
シャッターボックス

こちらは鉄・スチール素材になります。
劣化進むと腐食やサビの発生がしてきますので、劣化が進む前のメンテナンスをお勧め致します。

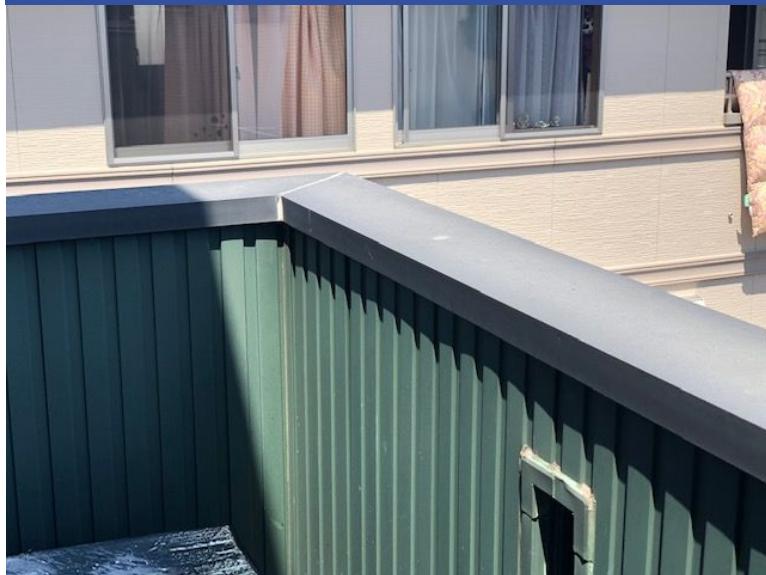
バルコニー 笠木

同上

※剥離する可能性があります

難付着素材の場合は基本的には塗装不可となります。施工する場合はミッチャクロン及びその他下塗りを塗布し、上塗りを施工していきます。

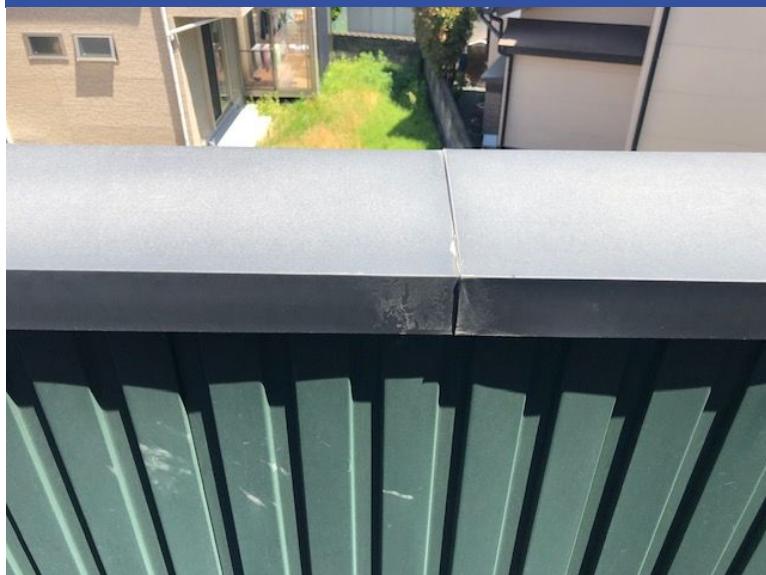
バルコニー 鉄部

同上

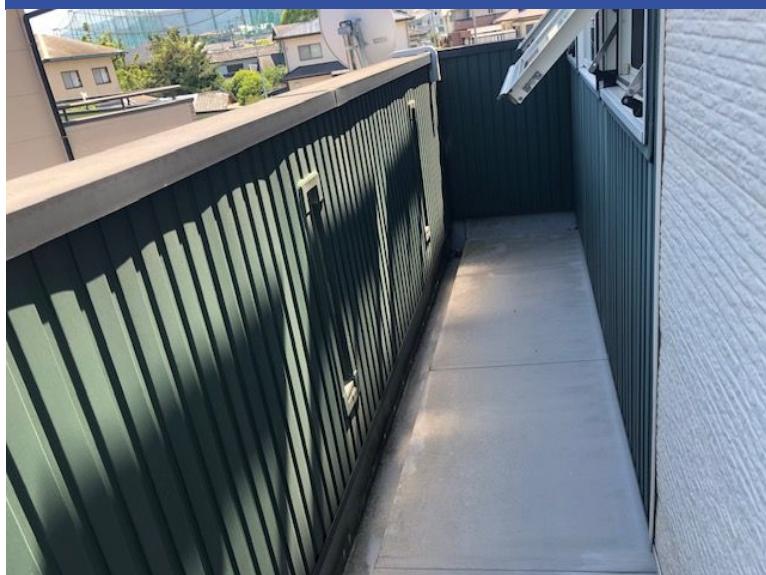
バルコニー

経年劣化しています。

劣化が進むと雨漏れの原因にもなりますので、雨漏れする前の保護塗装をお勧め致します。

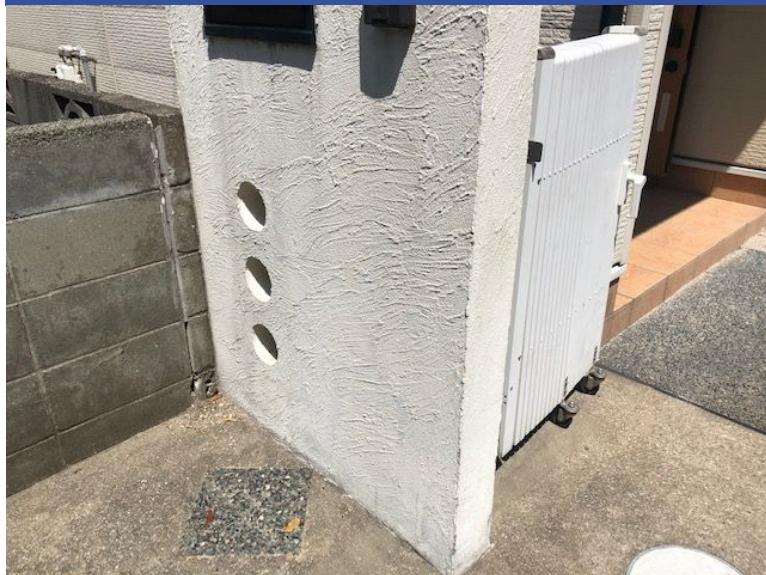
塀

この部分は地面から水や湿気を吸いはき出す部分になり、この部分に耐久性の高い塗装や膜を張る塗装をおこなうと、膨れる恐れがありますので、通気性の良い塀の塗装をおこないます。

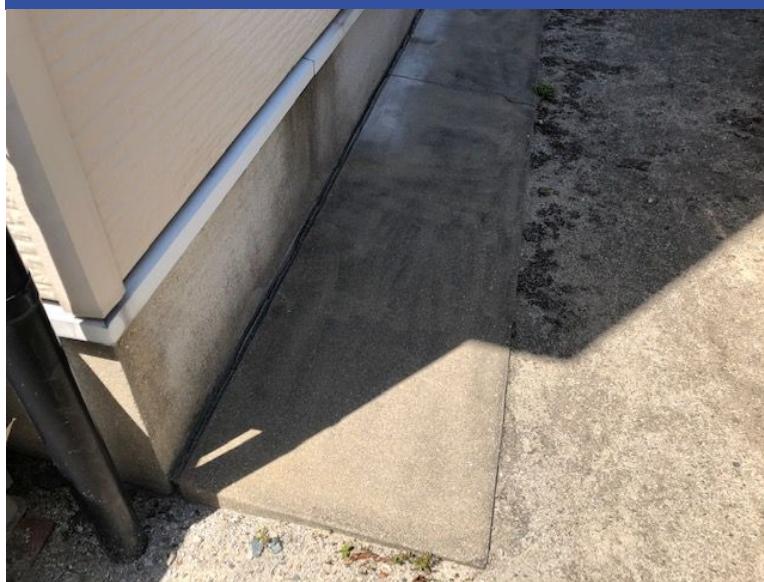
基礎

アルカリ性のコンクリートは空気中の二酸化炭素や酸性雨と結合することによって徐々に中性化されます。

中性化されたコンクリートは表面にヒビが入るだけでなく、内部の鉄筋の腐食や膨張につながり構造物の性能低下につながりますので、シーリング等で補修をおこないます。

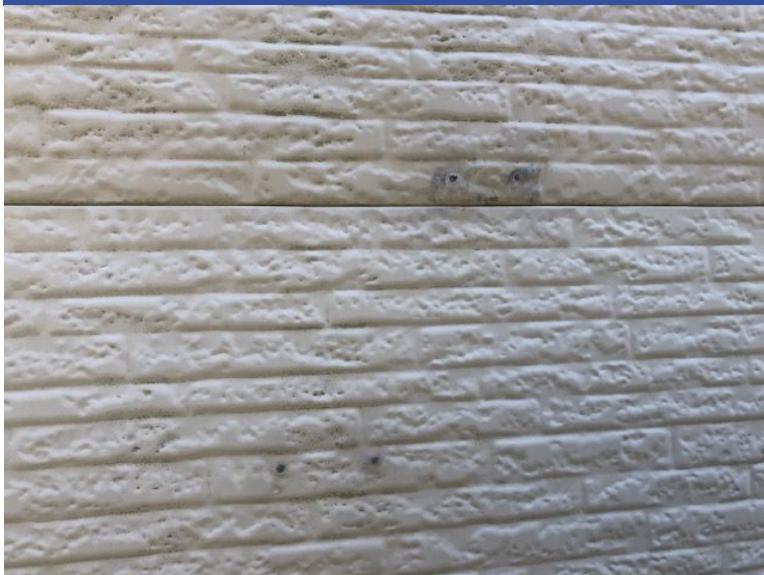
外壁 現状

補修跡が見られます。

この補修材が塗料が密着しないシリコン材の補修の場合は、撤去して新たに変性タイプのシーリング材で補修をおこなうか、逆プライマー等で塗料が密着するように下地処理をおこないます。

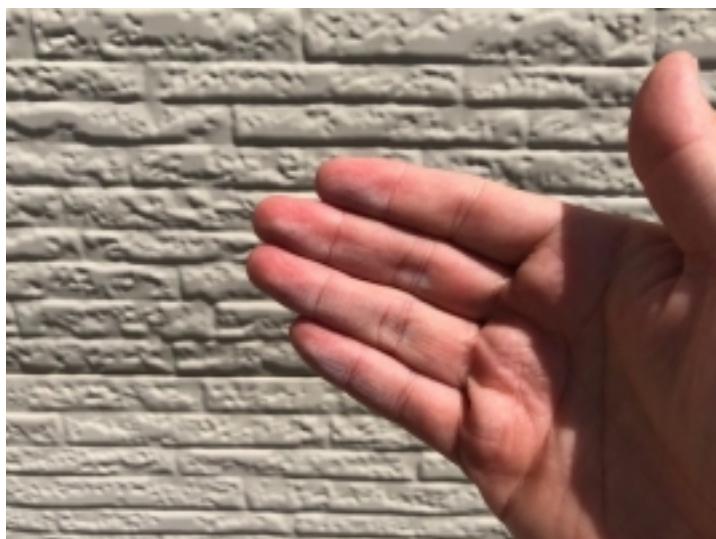
外壁 チョーキング現象

紫外線などにより塗膜の表面が劣化し、チョークの粉状のような状態になっています。この状態になると表面から水や湿気を吸い込んでしまい、外壁や中の躯体の痛みにつながりますので、早めの塗装をお勧めします。

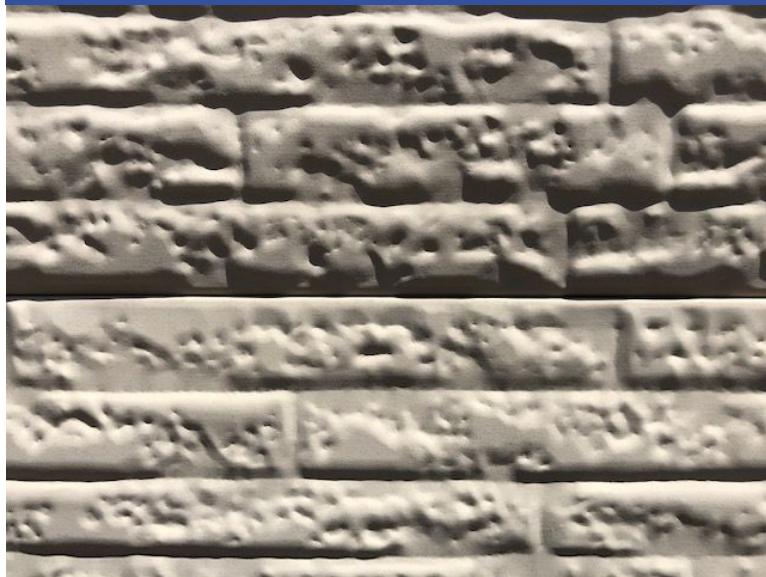
外壁 相じやくり

サイディングとサイディングとの隙間部分ですが、この部分は新築当初から隙間が開いており水切りと同様で建物内の湿気が逃げる構造となっております。

塗装施工時の埋まつたり隙間が開いたりする状態になりますが、建物の為には埋める必要はありません。

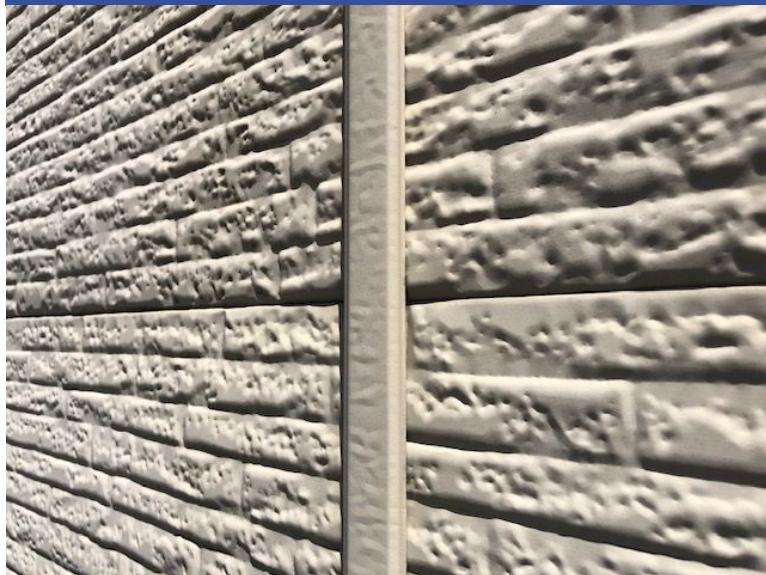
定型シール目地

通常のゴムのようなシーリングではなく、パッキンのような目地を使用しております。

経年劣化するところのパッキンが硬化しその部分から水を吸って外壁材が反ってきてしますので、劣化する前のメンテナンスをお勧めいたします。

この部分の補修方法は、

- ・出てきている部分を再度入れ込み、エポキシ系の下塗りをおこない密着力を高め塗装。
 - ・全て撤去し通常のゴム系のシーリングを注入（別途費用）
- の2つがあります。

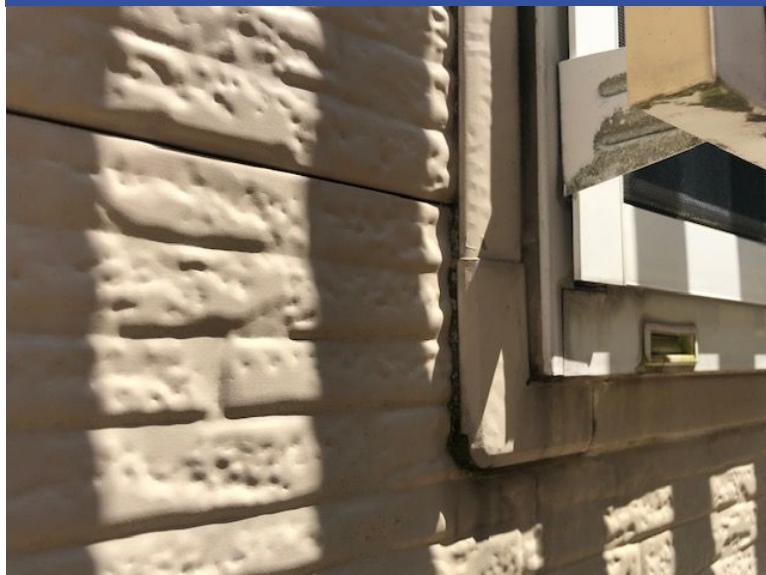
サッシ廻りシーリング部

サッシ廻りも劣化しています。この部分は深く撤去の際にサッシや外壁を痛めたり、打替え後に雨漏れしてくる場合がありますので、打増しをおこない塗装をしていきます。

※現状雨漏れしている場合は、打替え施工が必要になります。

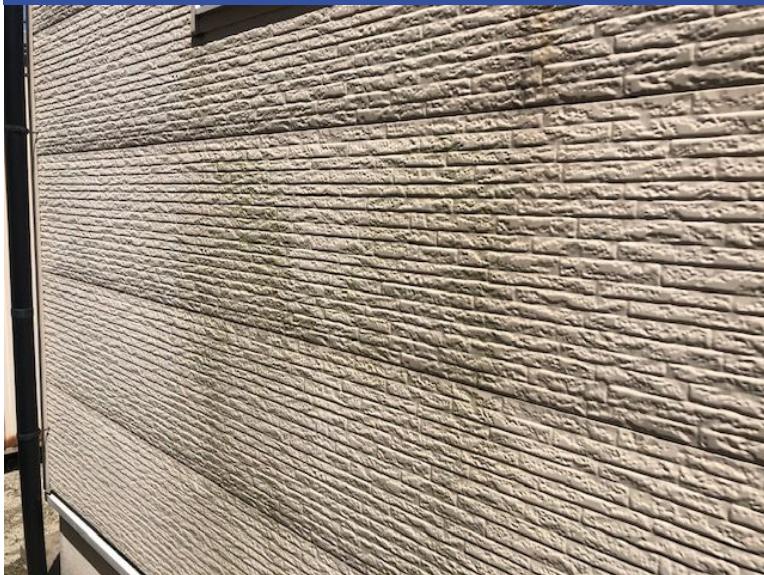
外壁 カビ発生部

カビの発生が見られます。

カビの上にいくら良い塗装をしても、カビの根が残っている以上塗膜を突き破って表面化してきますので、カビの根を抑える必要があります。
