工事写真報告書

工事名

工事箇所 屋根・外壁・付帯 塗装工事, 白蟻予防工事

工事施工者 ベストホーム株式会社

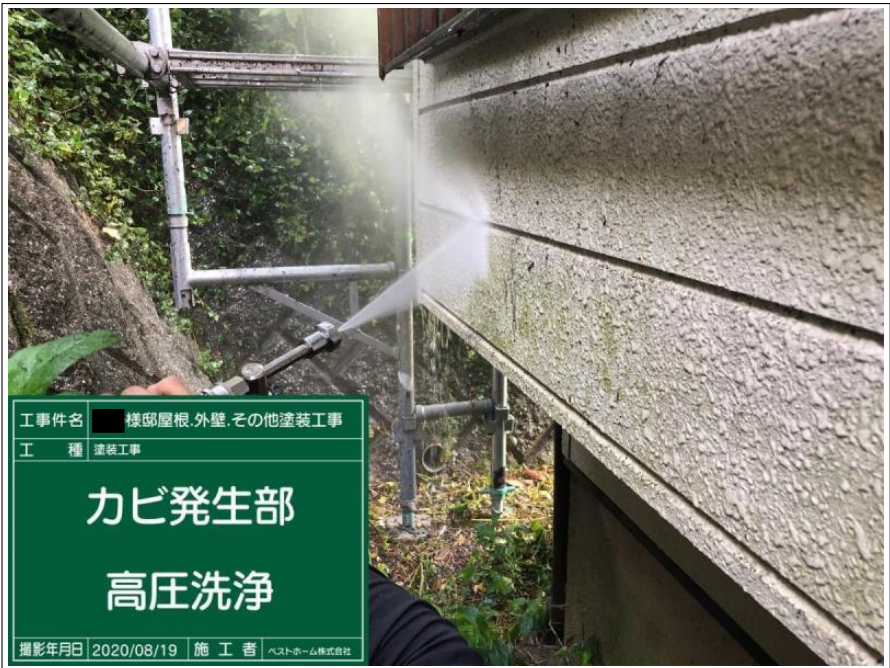
高圧洗浄

外壁カビ発生部

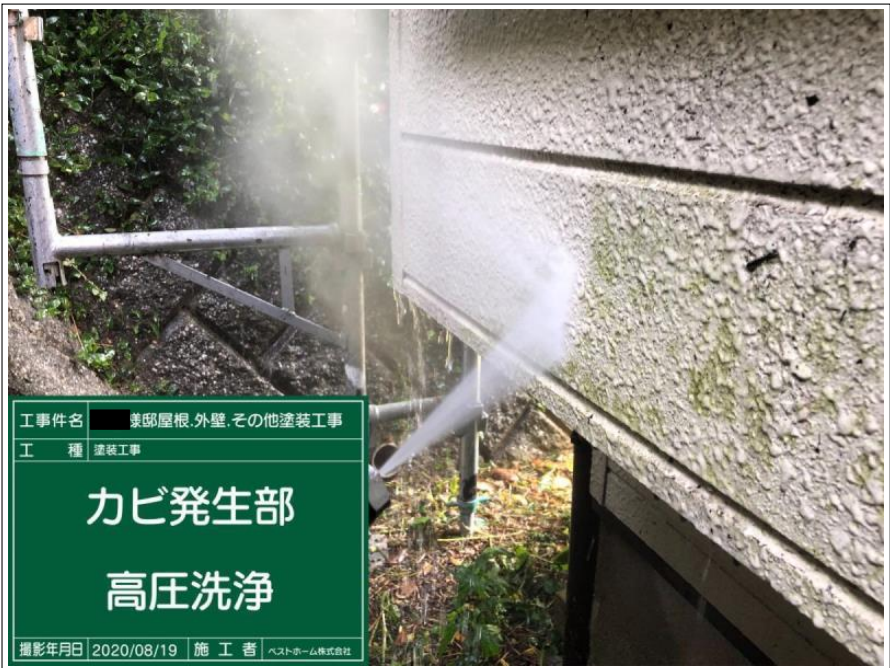
高圧洗浄

外壁カビ発生部

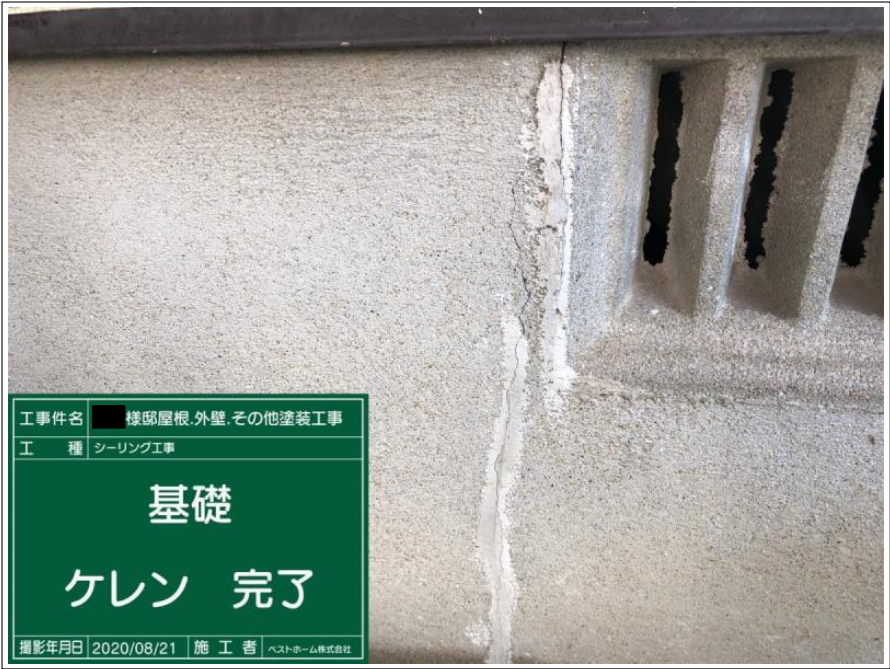
基礎 クラック部

下地処理

ケレン中

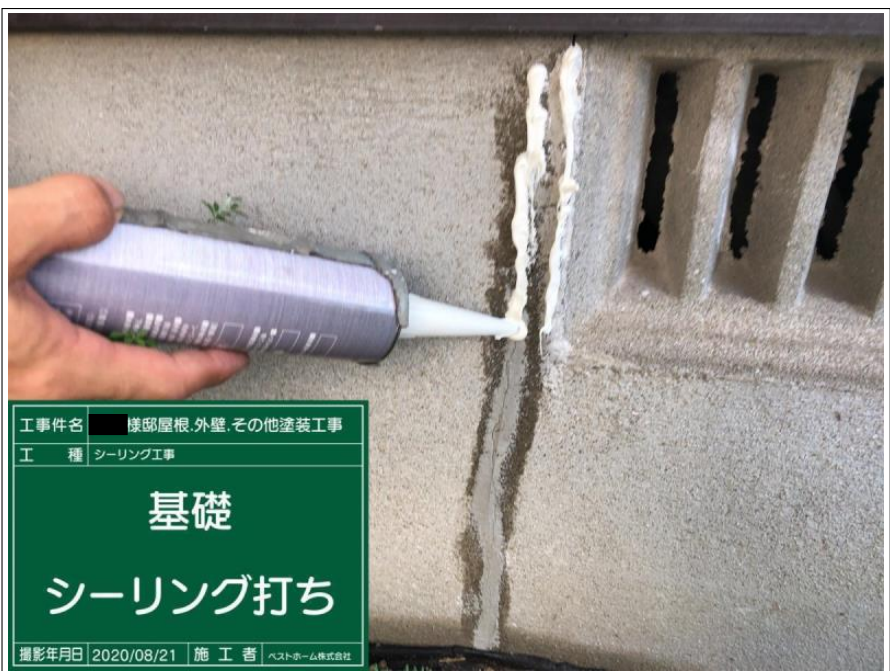
基礎 クラック部

シーリング打ち

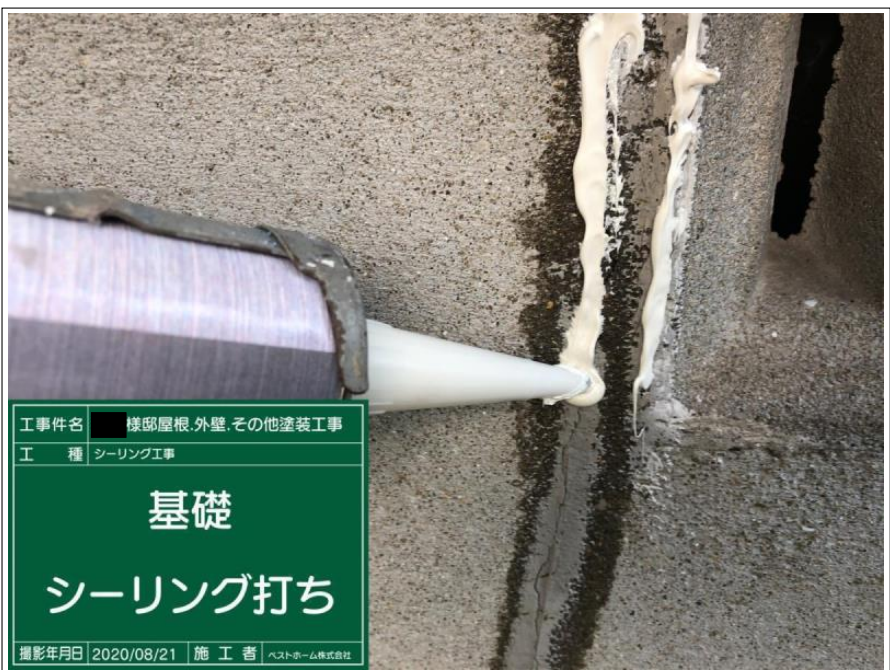
基礎 クラック部

シーリング打ち

施工中

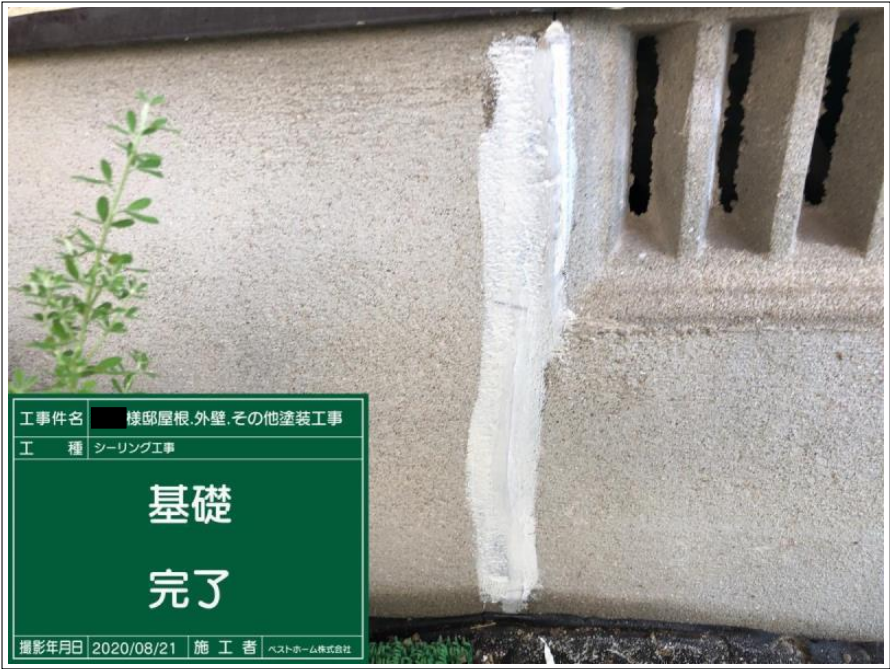
基礎 クラック部

シーリングヘラ押さえ

施工中
