# 屋根・外壁・その他 塗装工事

福岡県北九州市小倉北区板櫃町

ベストホーム株式会社

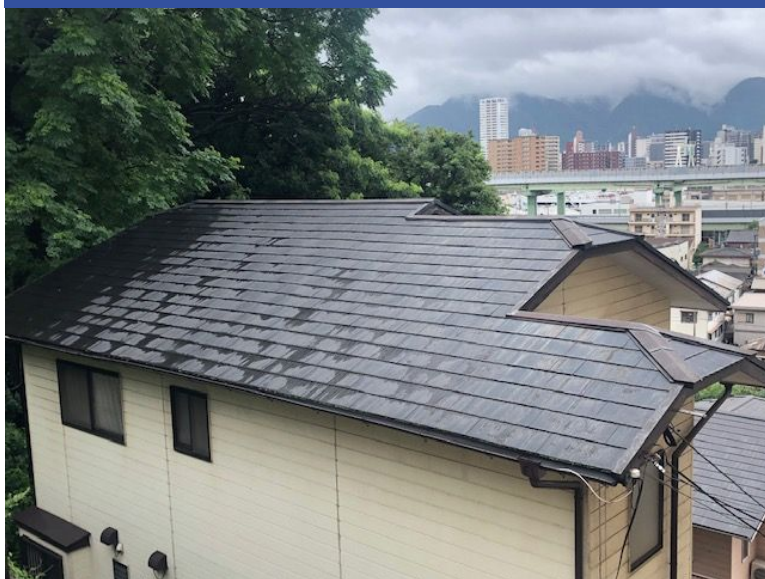
## 屋根

この素材はセメント:アスベスト(又はパル°繊維)が85:15で作られています。表面の塗装が新築当時はアクリル塗装を焼き付けており、7年ぐらい経過すると表面の防水効果が低下し、だんだん反りや割れが生じてきます。劣化し割れや反りがひどくなり葺き替えとなると、アスベストが入っているので処分費がかなりかかりますので、早めの塗装と維持をお勧めします。

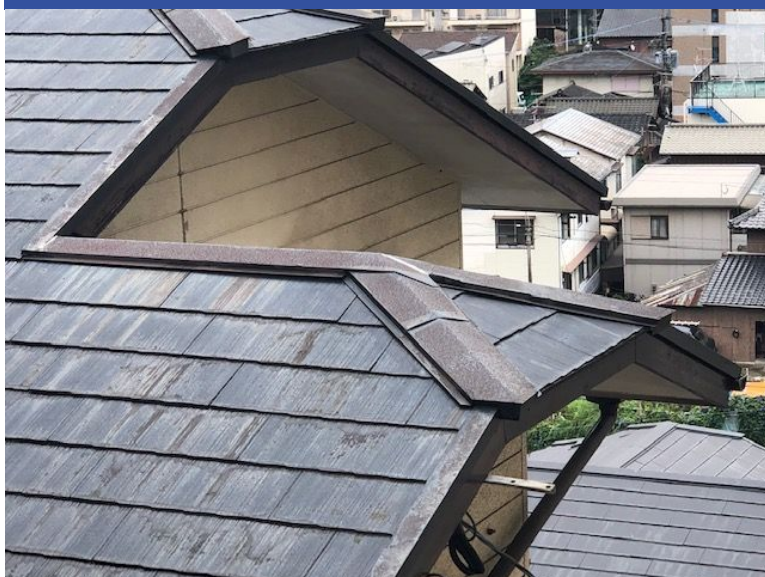
## 屋根

現状かなり劣化が進んでおり、施工直後はわかりませんが、通常の下塗・上塗2回の施工をしますとコロニアルの吸い込みが激しく、下塗が吸い込んだ分上塗も吸い込み、数年後に早期色褪せになりますので、この場合は下塗2回・上塗2回の4工程をお勧め致します。

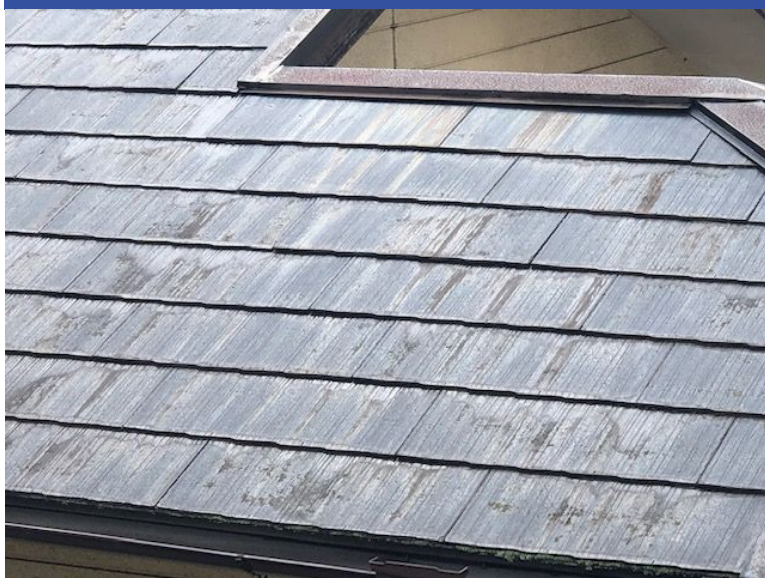
## 屋根

同上

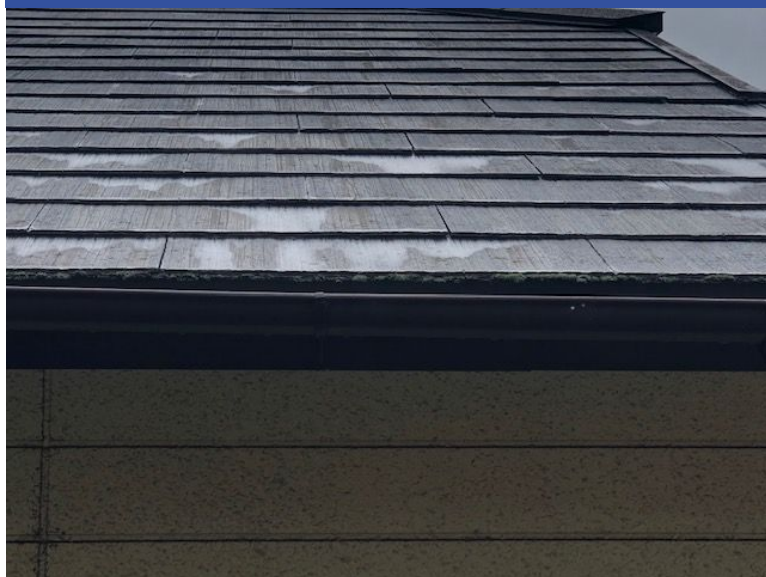
## 屋根

同上

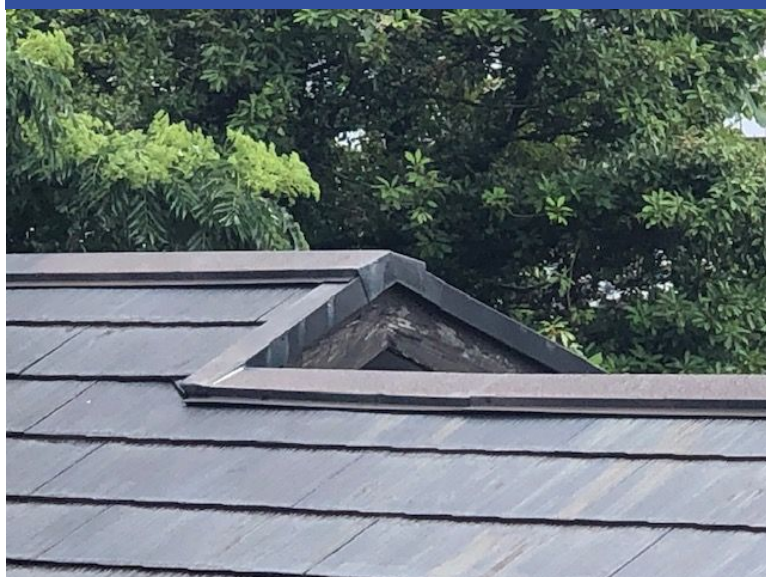
## 破風

経年劣化しています。  
劣化すると腐食、お住まいの痛みにつながりますので、下塗り・上塗りをおこないます。

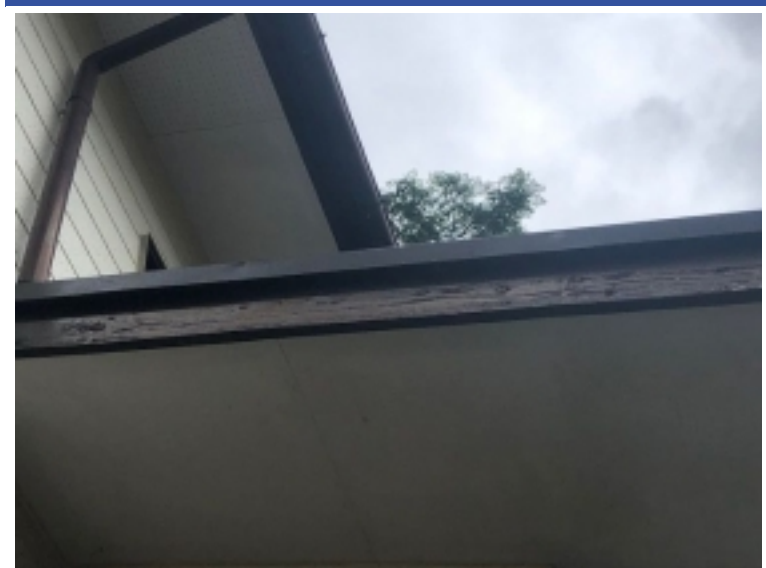
## 鼻隠し

※劣化が著しい部分は貼り替えを行い、塗装をしていきます。

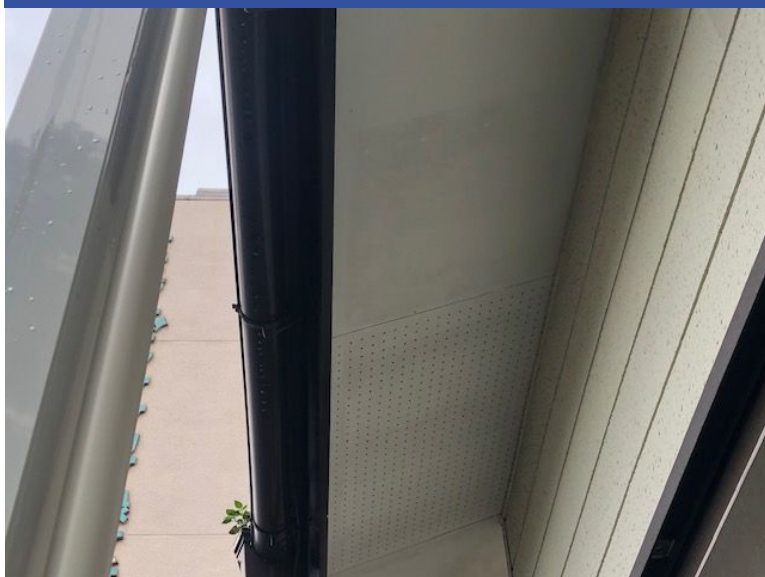
## 軒天

経年劣化しています。  
この部分は、通気性の良い軒天専用の塗装  
をしていきます。

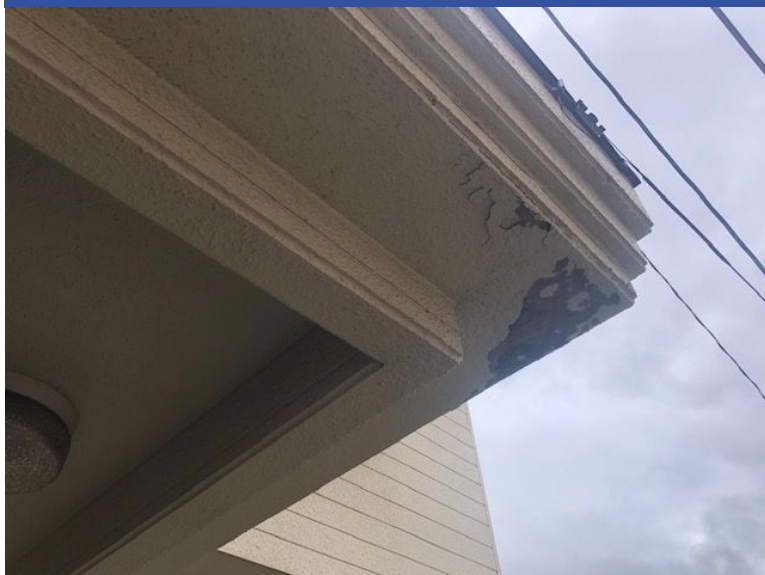
## 軒天

※旧塗膜が剥離をおこなっています。  
このまま塗装をしても旧塗膜から剥がれる  
恐れがありますので、密着の悪い旧塗膜を  
ケレン作業で除去し専用の下塗り・上塗り  
を行います。  
※剥離部は既存との仕上りの違いや段差が  
多少出ます。

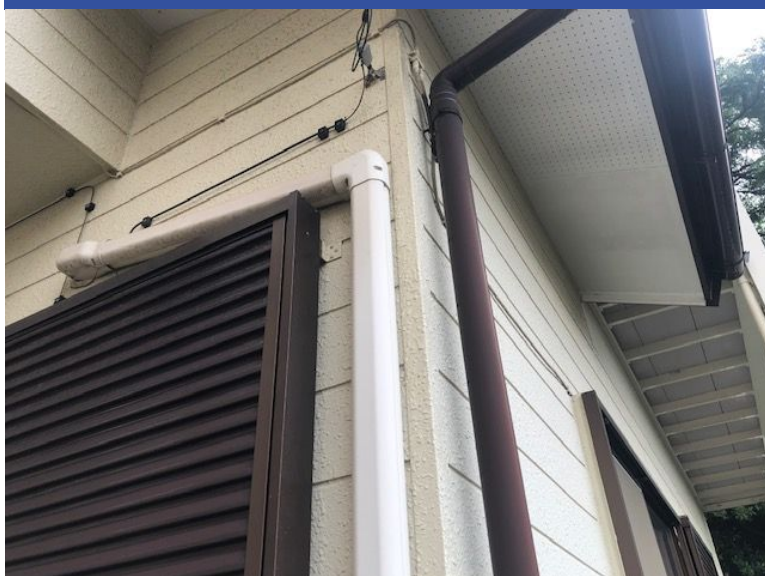
## 雨樋

この部分は塩ビ素材になります。  
劣化すると割れが生じたりすることがあり  
ますので、塩ビ専用の下塗りをおこない塗  
装をしていきます。

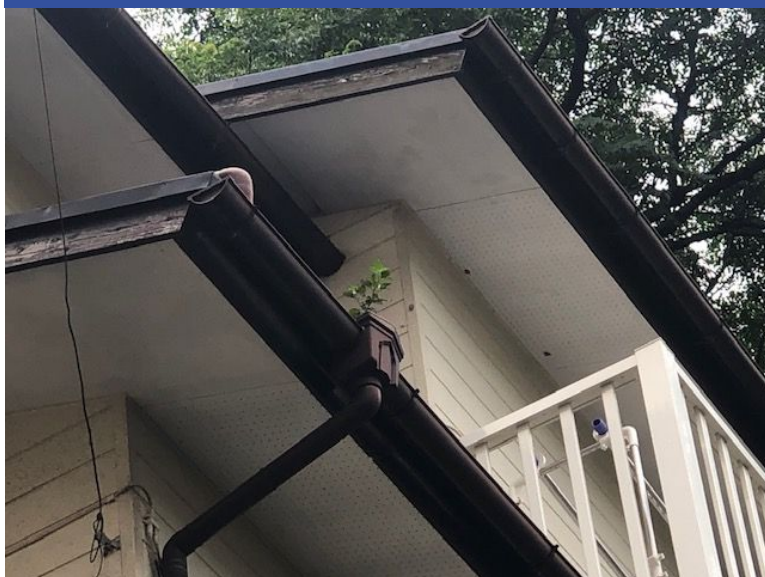
## 雨樋

同上

※軒樋に植物が生えています。樋の中に汚れや土が溜まり、根がはり植物が発生しております。樋の詰まり・勾配が変わって樋の破損等にもつながりますので、塗装する際には清掃等をしていきます。

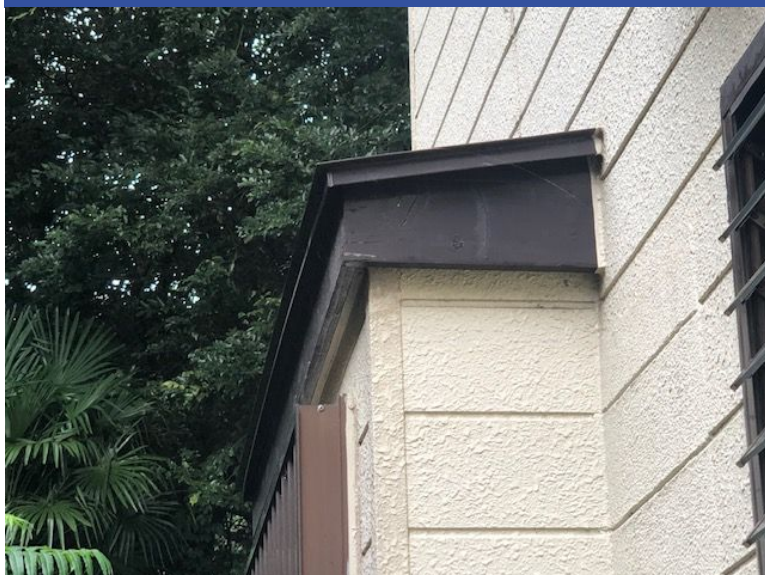
## 庇（ひさし）

こちらは鉄・スチール素材になります。劣化が進むと腐食やサビの発生がしてきますので、劣化が進む前のメンテナンスをお勧め致します。

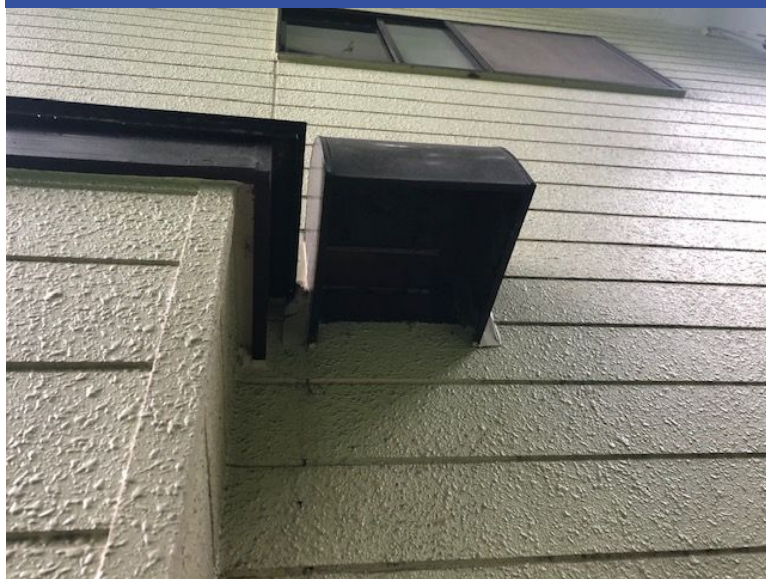
換気フード

同上

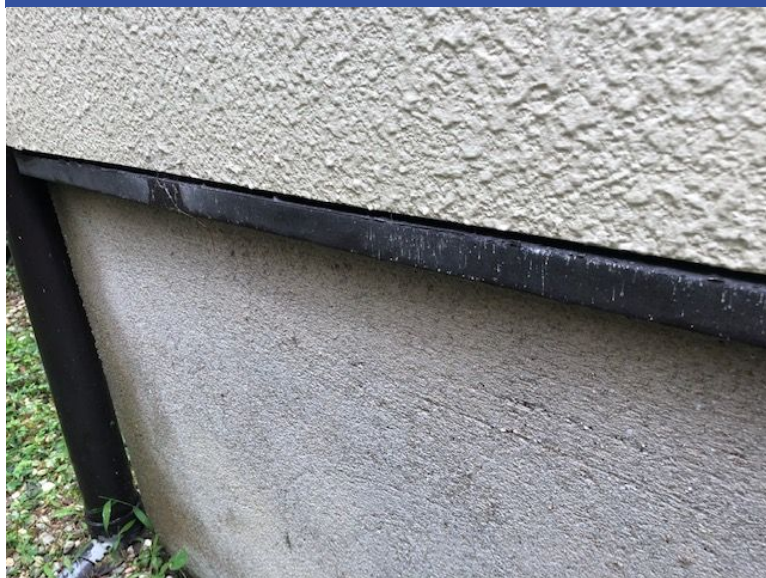
水切り

同上

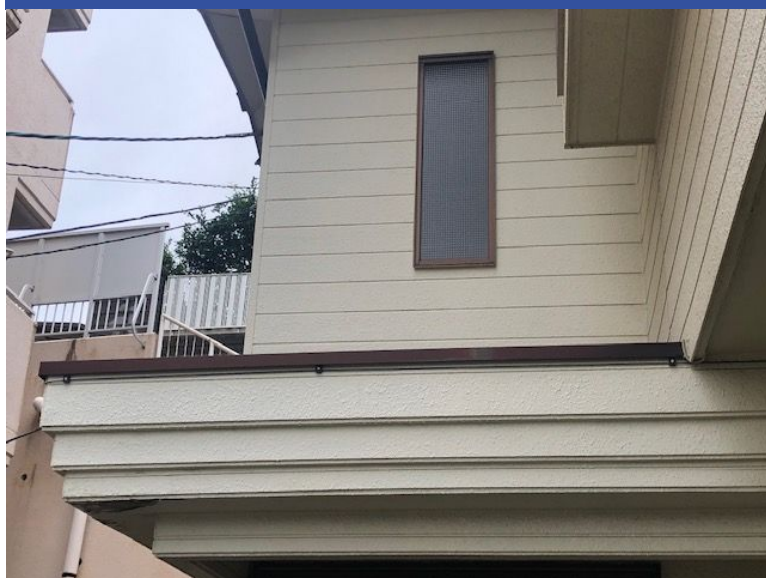
笠木

同上

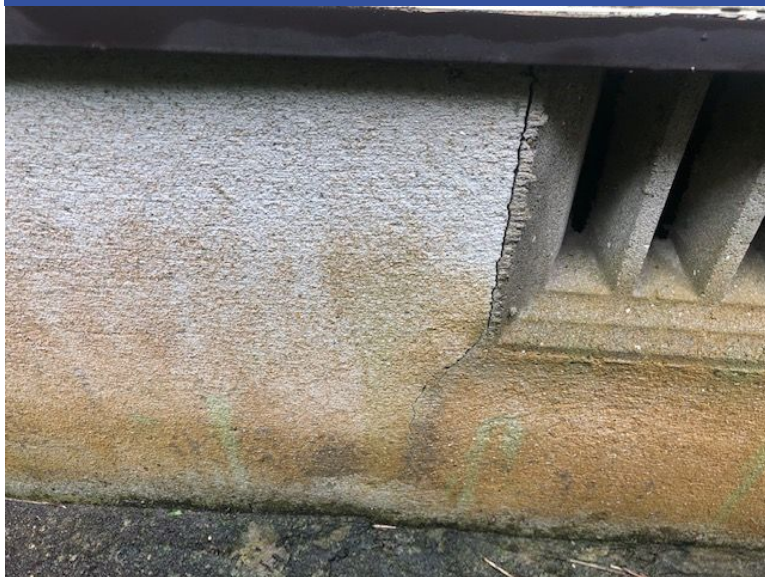
## 基礎

アルカリ性のコンクリートは空気中の二酸化炭素や酸性雨と結合することによって徐々に中性化されます。

中性化されたコンクリートは表面にヒビが入るだけでなく、内部の鉄筋の腐食や膨張につながり構造物の性能低下につながりますので、シーリング等で補修をおこないます。

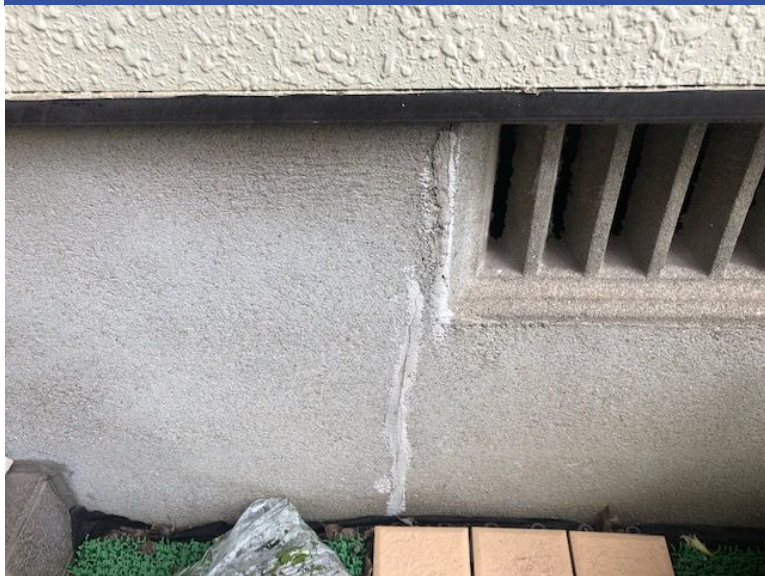
## 基礎

※0.3mm以上のクラックは、シーリング材等での補修が必要になります。

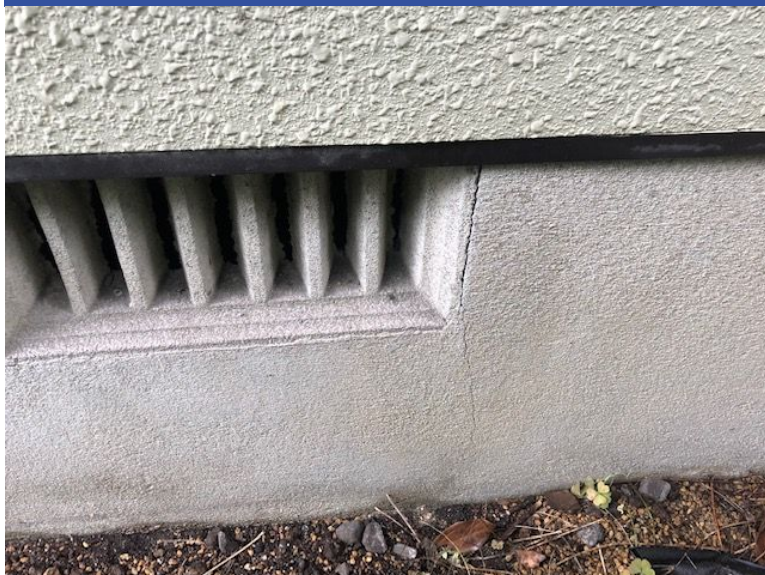
## 基礎

同上

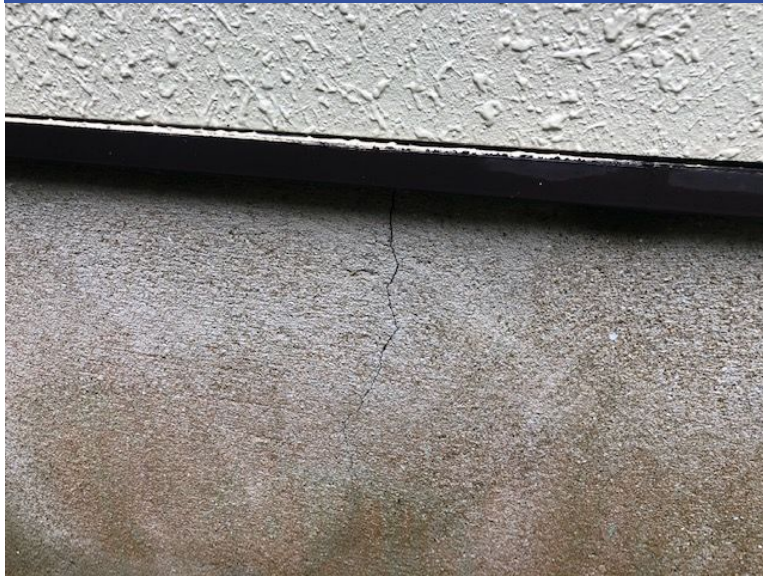
## 基礎

同上

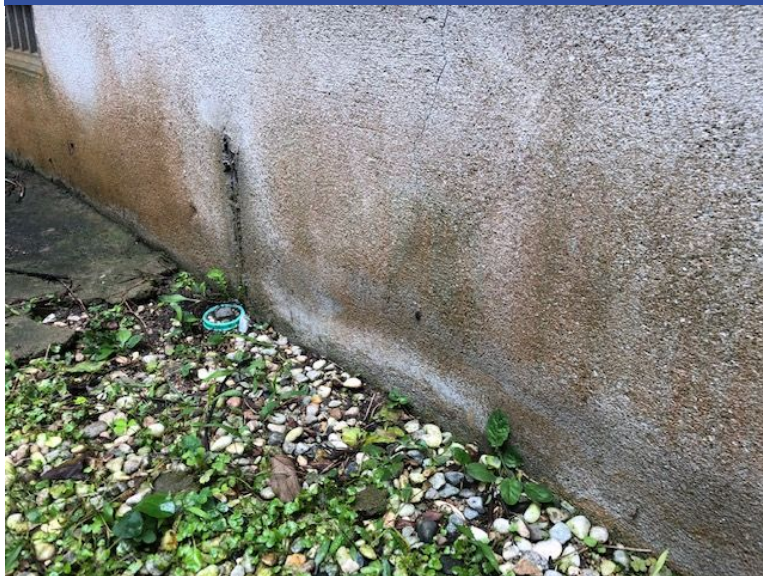
## 基礎

同上

※カビの発生も全体的に見られます。基礎塗装前に防カビ下塗り(バリアー)でカビ菌を抑制し、基礎塗装をおこないます。

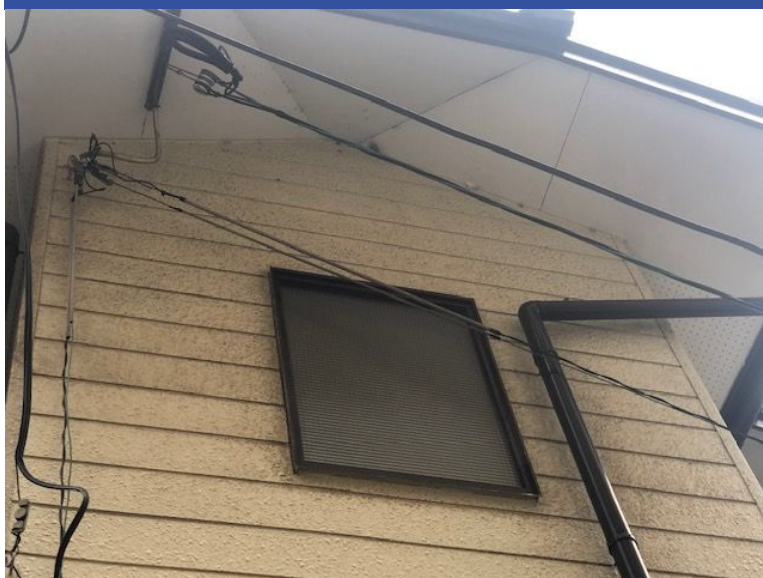
## 外壁 現状

外壁表面の凹凸があり汚れが付着しやすく、サッシ廻り等の雨筋汚れ等も目立っております。汚れは美観を損ねるだけでなく、カビの発生要因にも繋がりますので、低汚染系の塗料等の施工をお勧め致します。

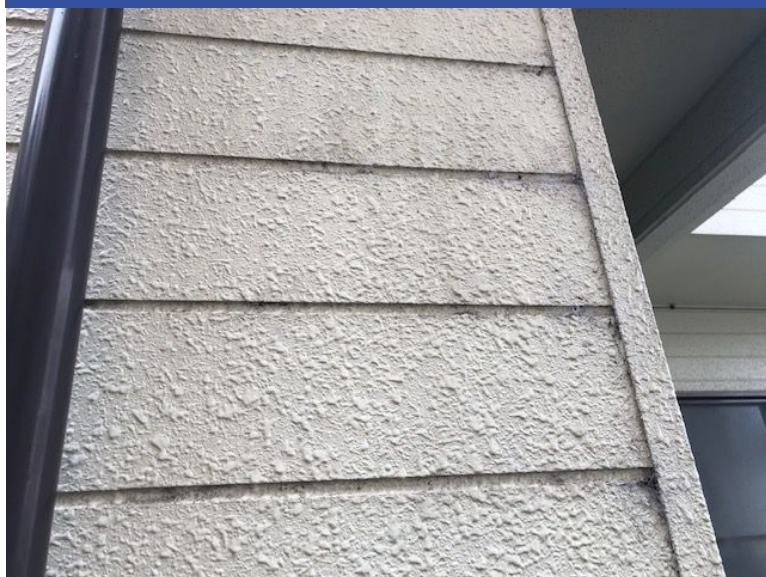
## 外壁 現状

同上

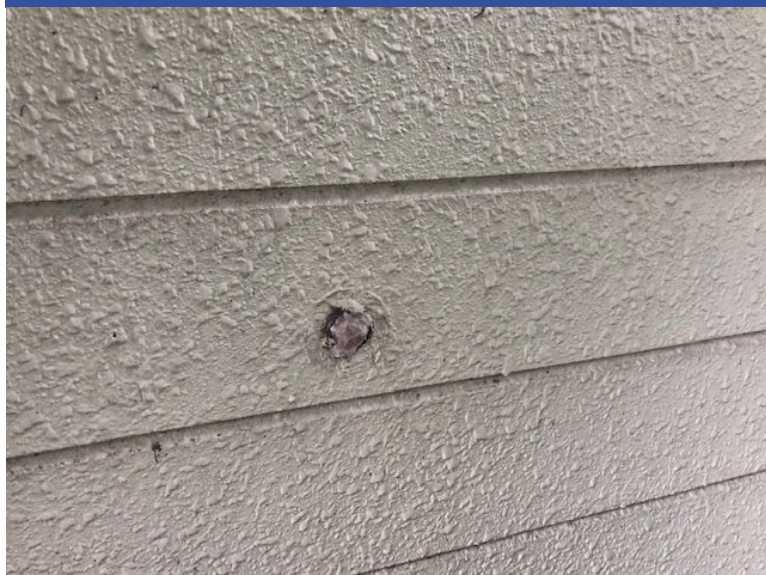
## 外壁 現状

補修跡が見られます。  
この補修材が塗料が密着しないシリコン材の補修の場合は、撤去して新たに変性タイプのシーリング材で補修をおこなうか、逆プライマー等で塗料が密着するように下地処理をおこないます。

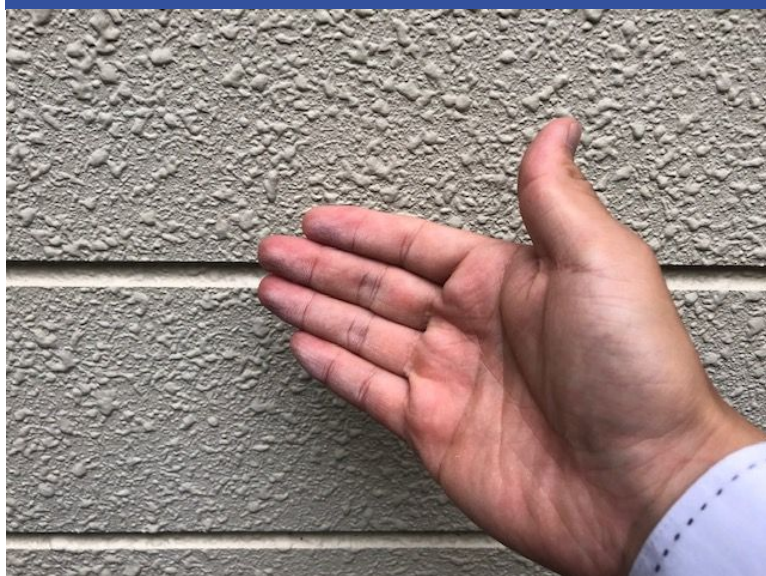
## 外壁 チョーキング現象

紫外線などにより塗膜の表面が劣化し、チョークの粉状のような状態になっています。この状態になると表面から水や湿気を吸い込んでしまい、外壁や中の躯体の痛みにつながりますので、早めの塗装をお勧めします。

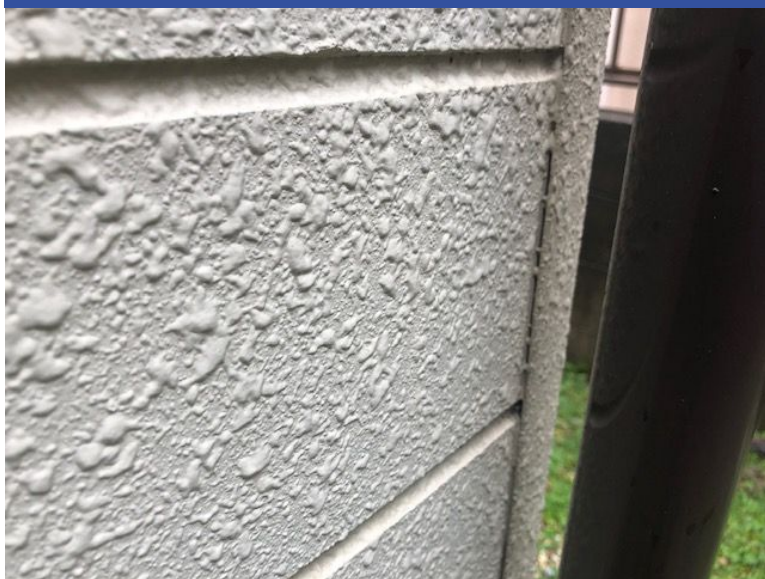
## 外壁 相じゃくり

サイディングとサイディングとの隙間部分ですが、この部分は新築当初から隙間が開いており水切りと同様に建物内の湿気が逃げる構造となっております。  
塗装施工時の埋まったり隙間が開いたりする状態になりますが、建物の為には埋める必要はありません。

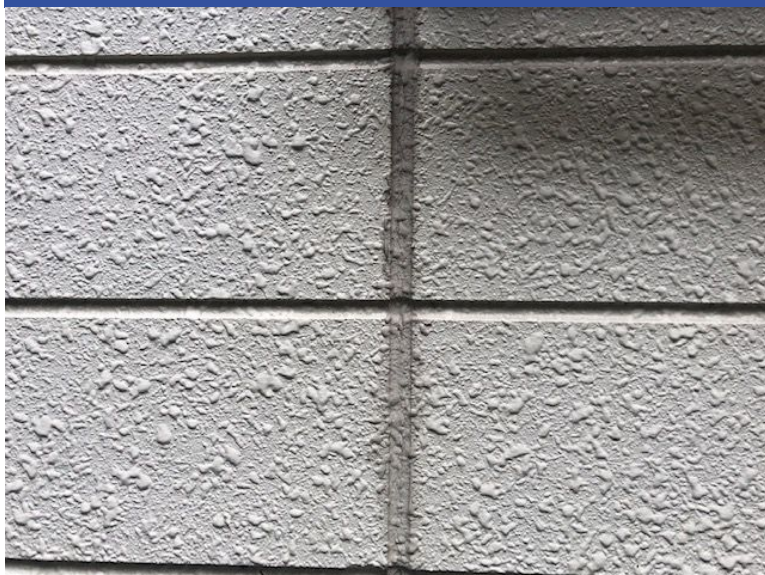
## コーキングブリード現象

コーキング材の油分が表面に浮き出た際に、空気中の汚れが付着し黒くなっております。  
このまま塗装をしても数年後に表面にまた出てきますので、シーリング打替え又はブリードオフプライマー塗布後の塗装をお勧め致します。

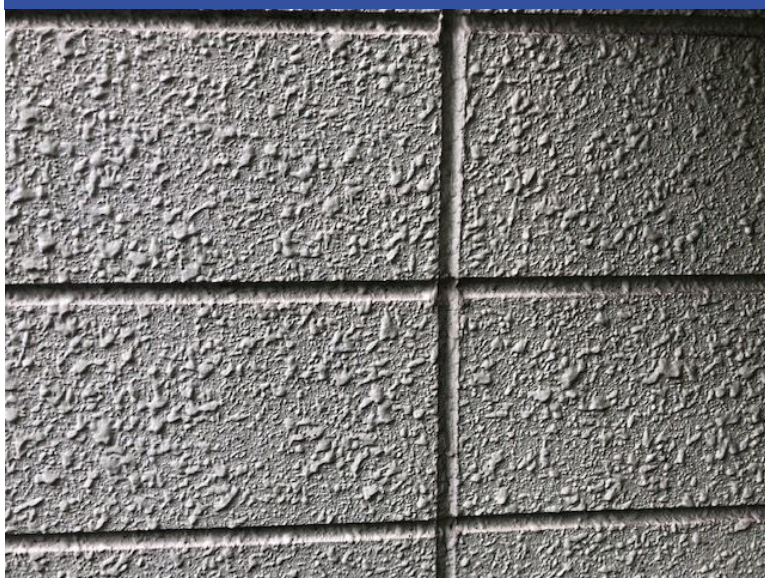
## ボードシーリング劣化部

劣化している部分があります。  
この部分から雨水や湿気、炭酸ガス等が直接侵入し躯体・外壁の痛みや建物の寿命につながりますので、ボードシーリング部は打替えをおこない塗装をしていきます。

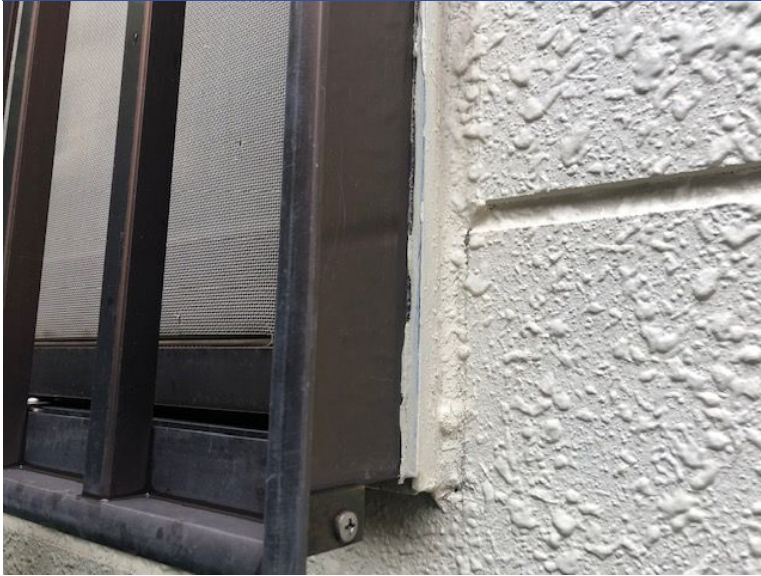
## サッシ廻りシーリング部

サッシ廻りも劣化しています。この部分は深く撤去の際にサッシや外壁を痛めたり、打替え後に雨漏れしてくる場合がありますので、打増しをおこない塗装をしていきます。

※現状雨漏れしている場合は、打替え施工が必要になります。

※前回の塗装時の幅がバラバラですので、次回施工時は幅が広い部分でのラインだしの仕上げとなります。

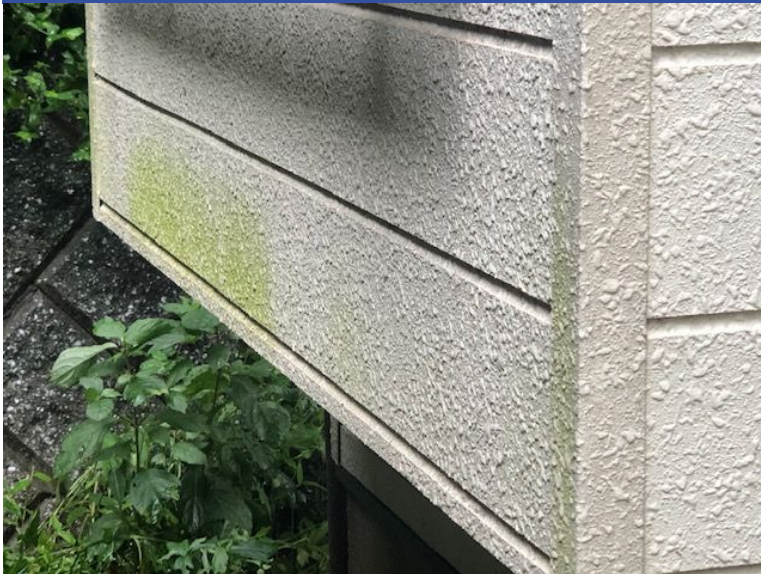
## 外壁 カビ発生部

カビの発生が見られます。

カビの上にくら良い塗装をしても、カビの根が残っている以上塗膜を突き破って表面化してきますので、カビの根を抑える必要があります。

対処方法

いくら高圧洗浄をかけても、カビの根が残ってしまいますので、カビの根を殺す防カビ下塗りをおこない、下塗り・上塗り二回の三層四工程をおこないます。
