屋根 塗装工事

様邸

福岡県北九州市小倉北区黒原

ベストホーム株式会社

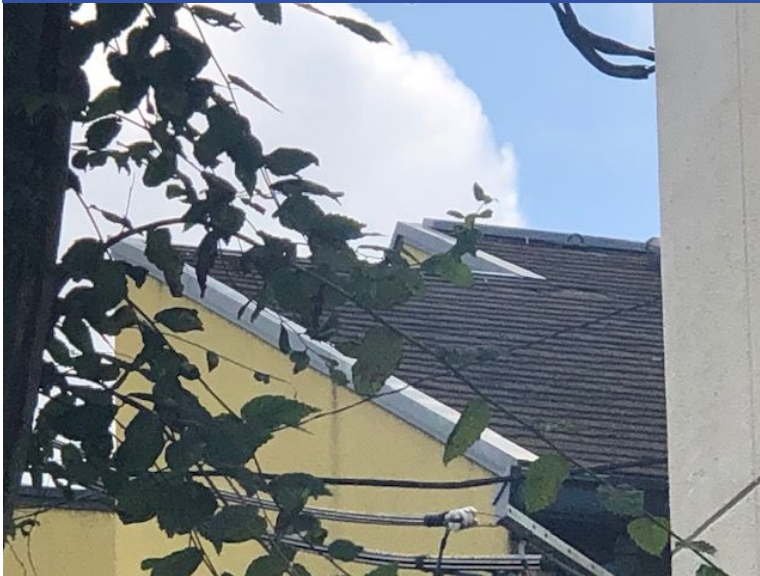
屋根

この素材はセメント:アスベスト(又はパル°繊維)が85:15で作られています。表面の塗装が新築当時はアクリル塗装を焼き付けており、7年ぐらい経過すると表面の防水効果が低下し、だんだん反りや割れが生じてきます。劣化し割れや反りがひどくなり葺き替えとなると、アスベストが入っているので処分費がかなりかかりますので、早めの塗装と維持をお勧めします。

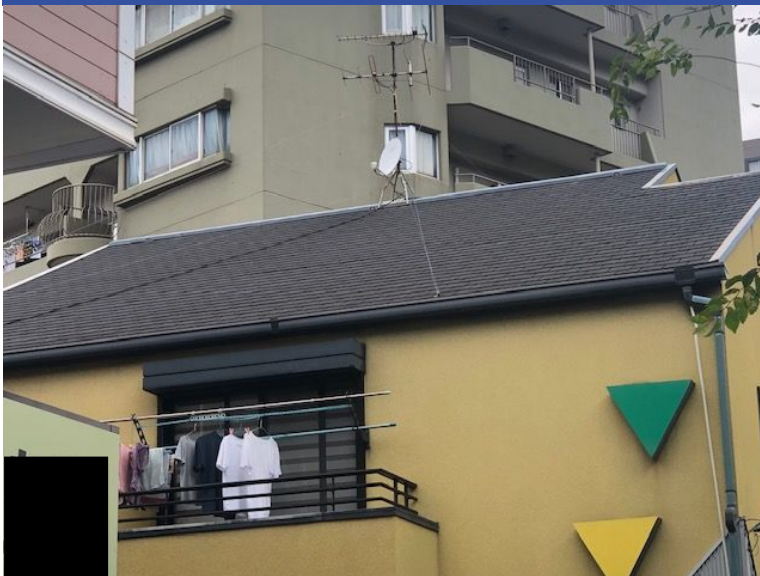
屋根

現状かなり劣化が進んでおり、施工直後はわかりませんが、通常の下塗・上塗2回の施工をしますとコロニアルの吸い込みが激しく、下塗が吸い込んだ分上塗も吸い込み、数年後に早期色褪せになりますので、この場合は下塗2回・上塗2回の4工程をお勧め致します。

※瓦破損部で破損瓦が無い場合は、新しいコロニアルを破損部の大きさに加工しコーキング又はタスマジック補修をおこない、塗装をしていきます。
