工事写真報告書

工事箇所 外壁・その他 塗装工事

工事住所 北九州市 小倉北区 熊谷

工事施工者 ベストホーム株式会社

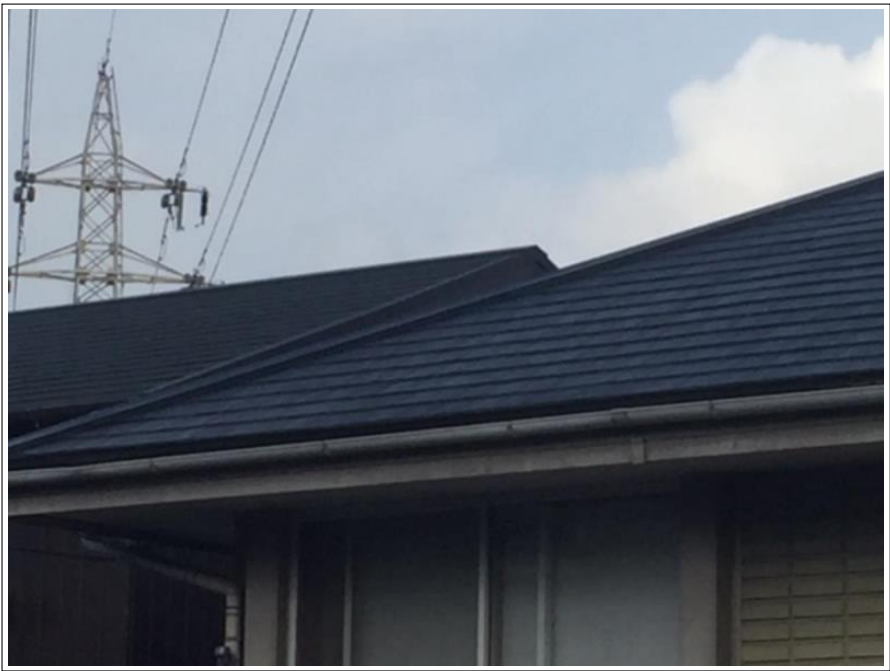
屋根

この素材はセメント:アスベスト(又は^ル繊維)が85:15で作られています。

表面の塗装が劣化すると防水効果が低下し、だんだん反りや割れが生じてきます。

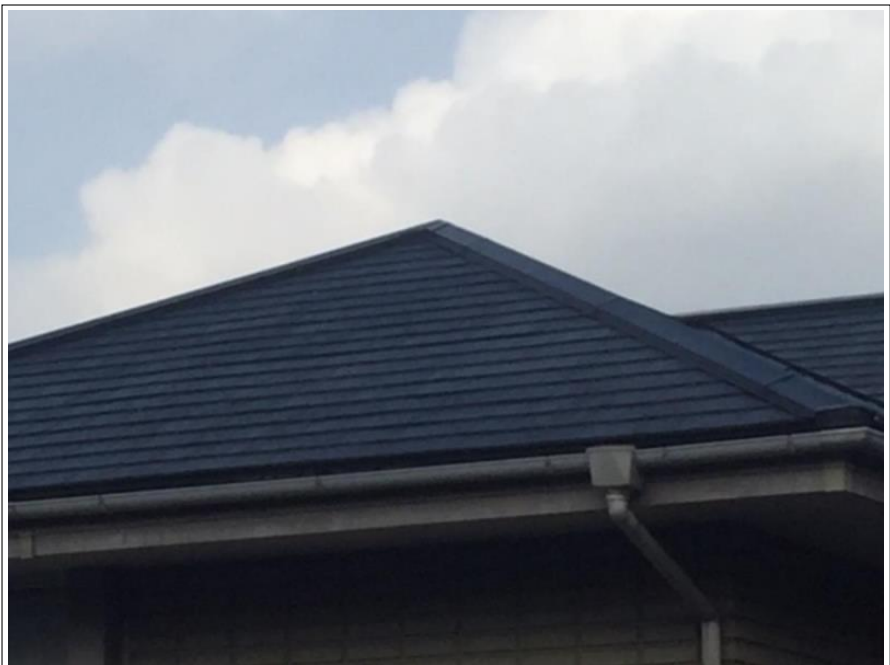
屋根

劣化し割れや反りがひどくなり葺き替えとなると、アスベストが入っている場合、処分費がかなりかかります。

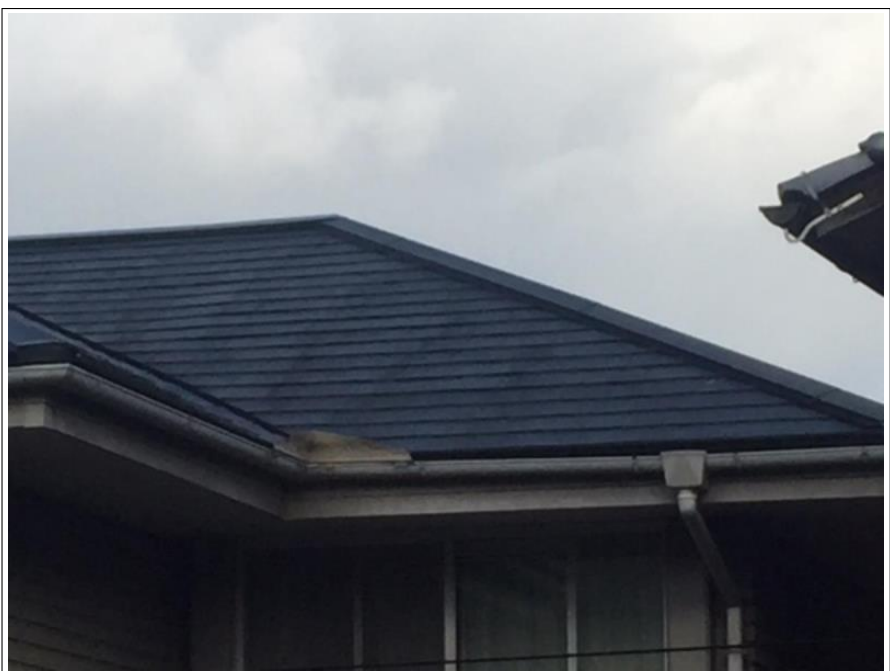
屋根

現状を確認した所、塗替えした塗膜が十分生きてますので塗装は必要ございません。

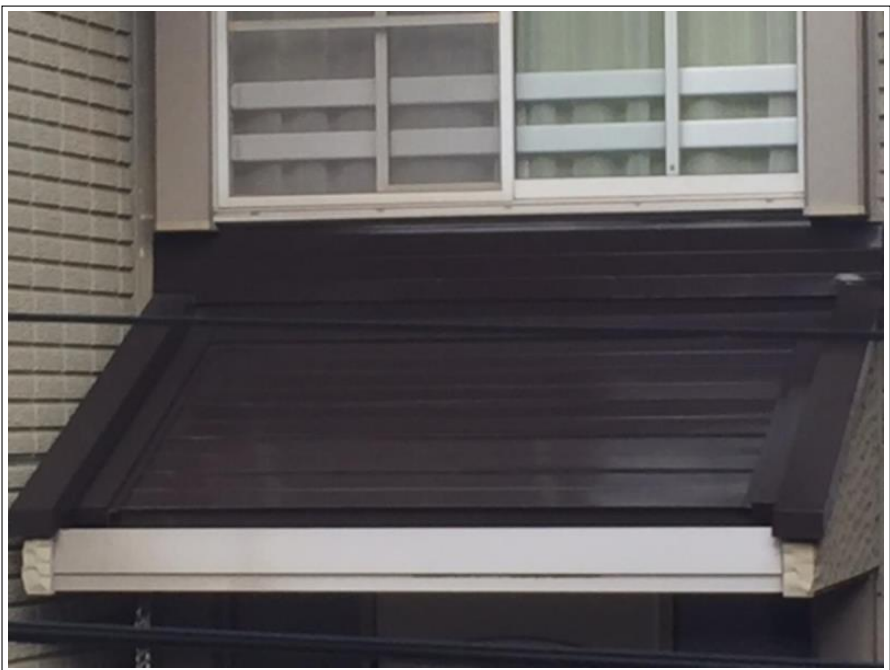
玄関屋根

同上

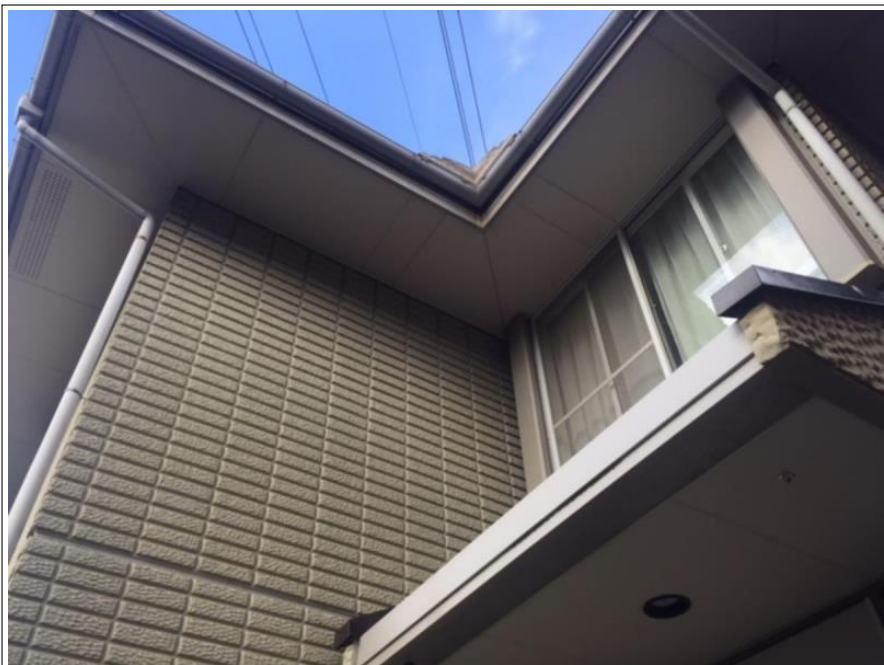
軒天

経年劣化しております。

この部分は通気性の良い軒天専用の
塗装をしていきます。

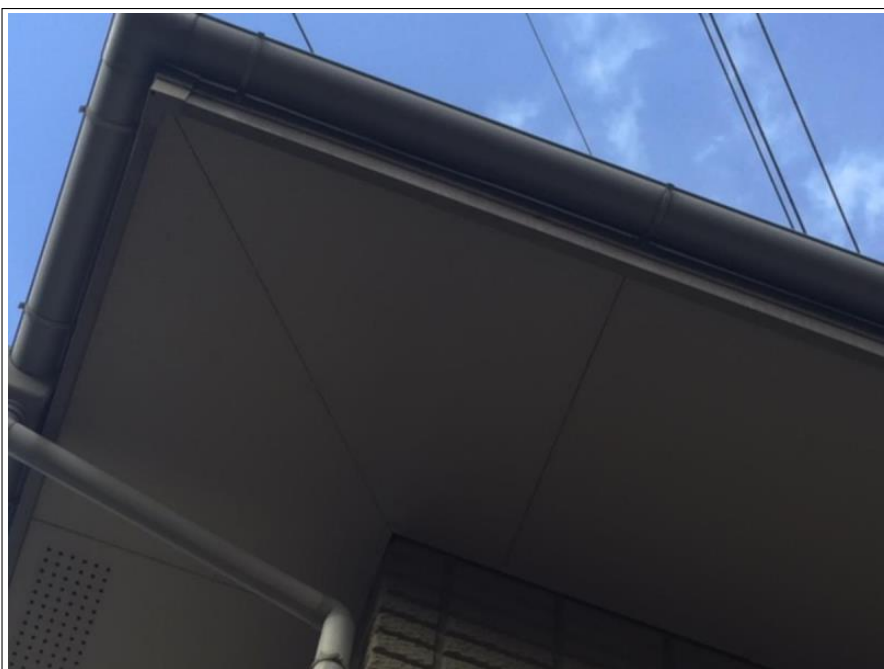
軒天

同上

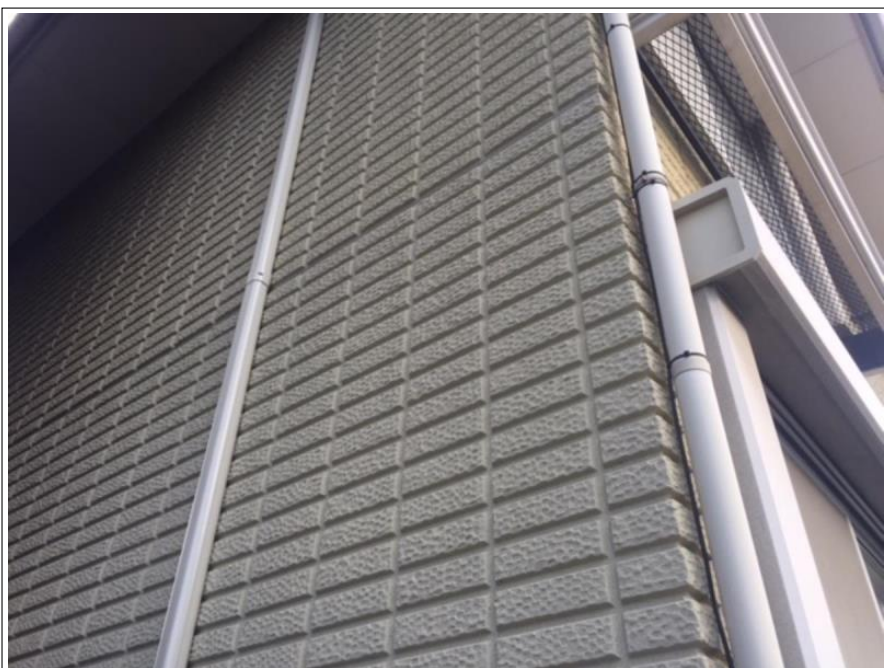
樋

こちらは塩ビ素材になります。

劣化すると割れが生じたりするこ
とがありますので、塩ビ専用の下塗り
をおこない塗装をしていきます。

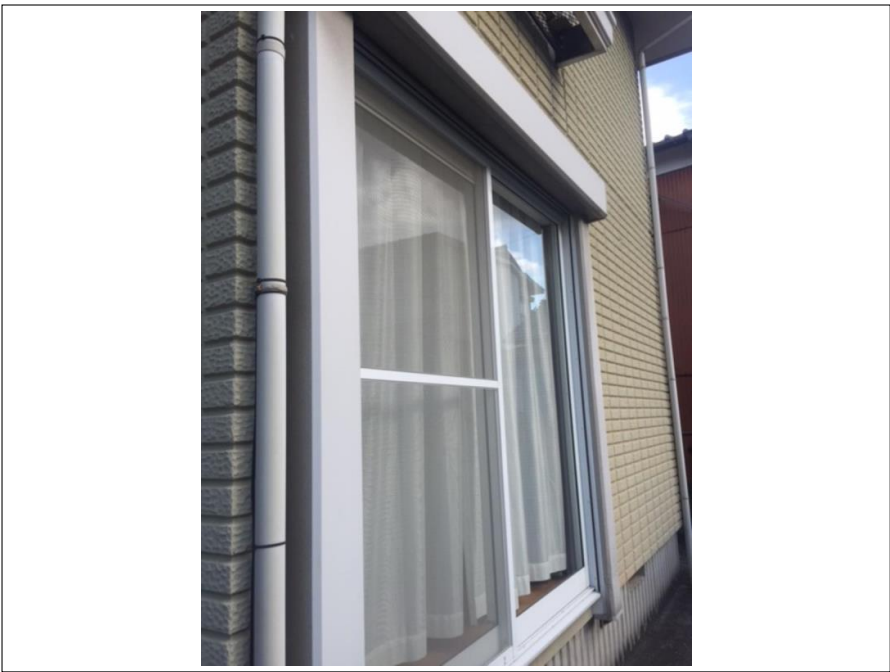
シャッター

この部分は鉄、スチール素材にな
り、サビの発生している部分にいく
ら塗装をかけてもすぐにサビが表面
化してきますので、サビが発生して
いる部分はケレン作業でサビを落と
し、サビ止め下塗りを行い塗装をし
ていきます。

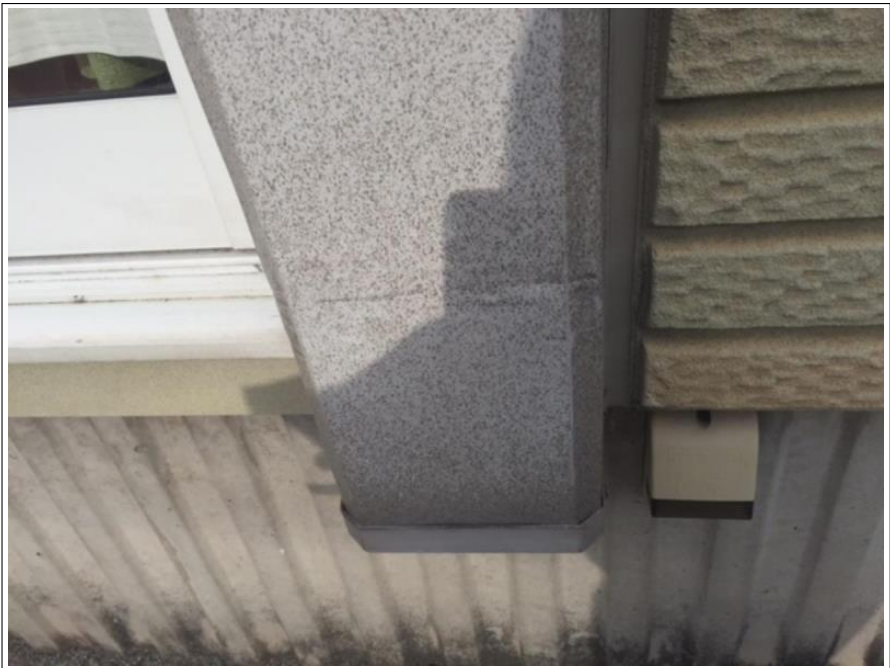
シャッター廻り

※BOX・シャッター廻り・玄関扉は
表面がシート施工となっており、塗
装すると不具合が起こる可能性があ
ります。

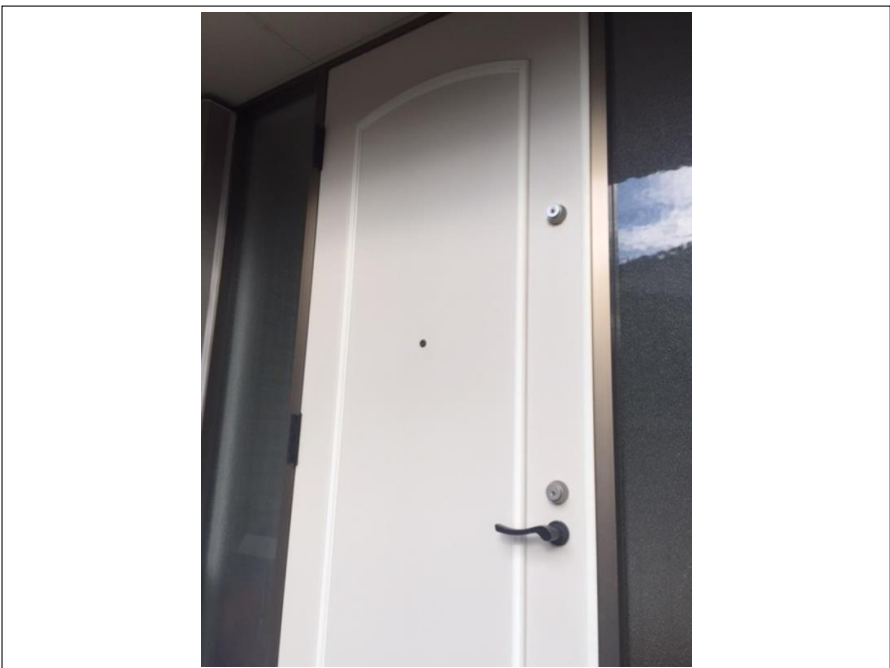
玄関ドア

同上

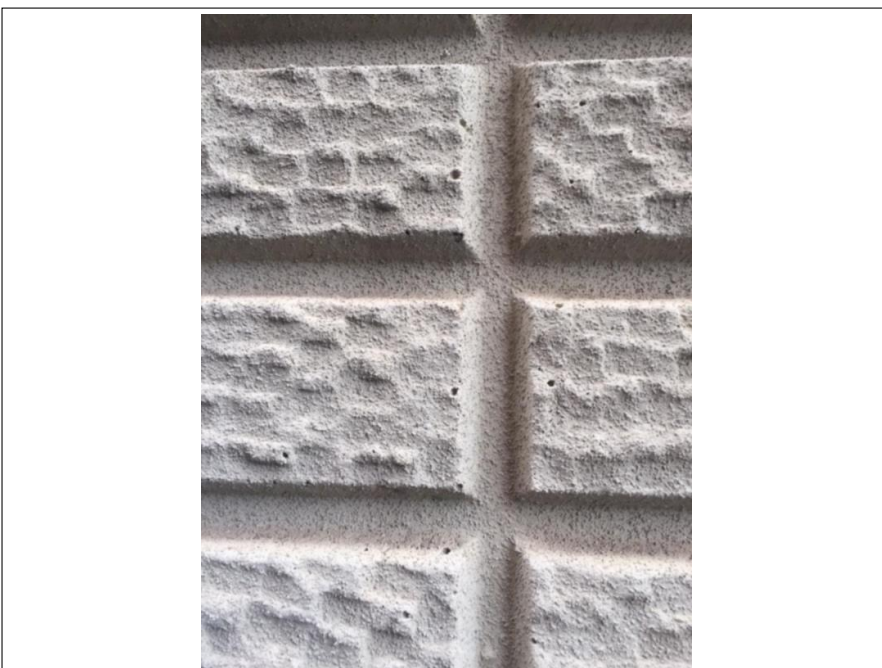
外壁 ピンホール

前回塗装施工時に、空気を巻き込んでしまい、乾燥過程でその空気が抜ける際に出来る穴のことです。

この現象も、防水効果を損なうことになりますので、下地処理下塗りをしっかりおこなう必要があります

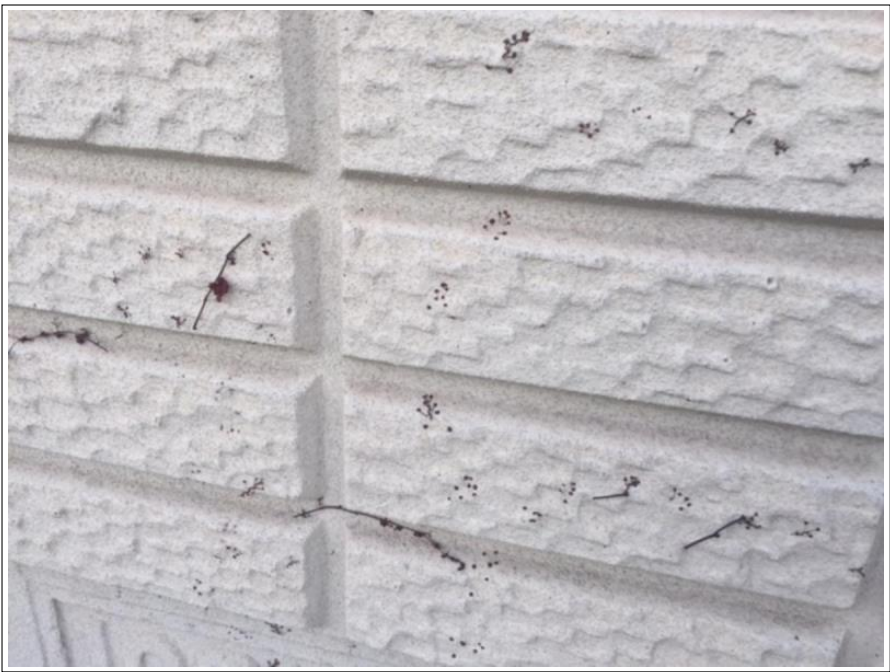
外壁 現状

植物の根が外壁に張り付いています。

こちらは手作業で取り除くか、バーナーで根を焼いてしまった後の塗装が必要です。

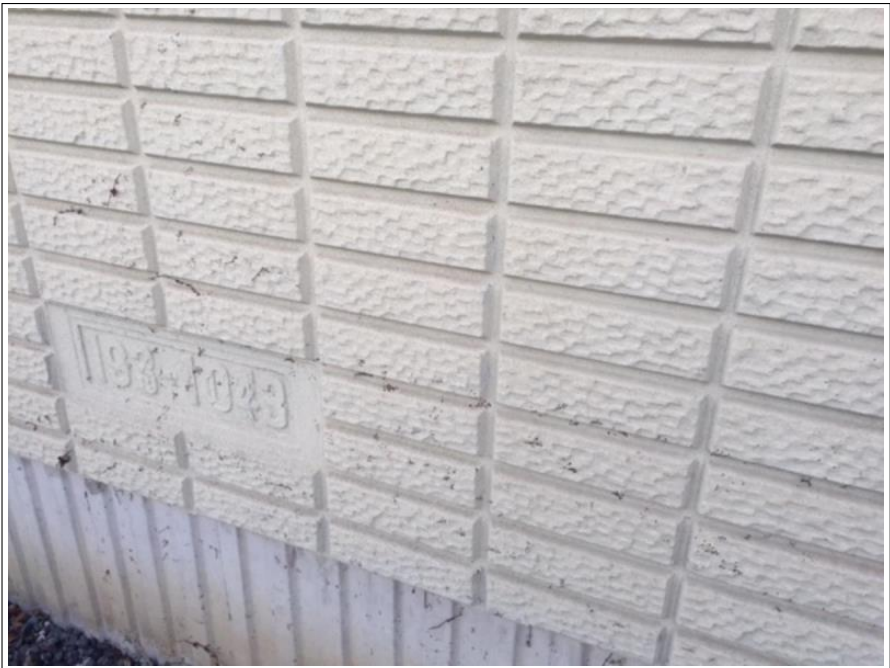
外壁 現状

同上

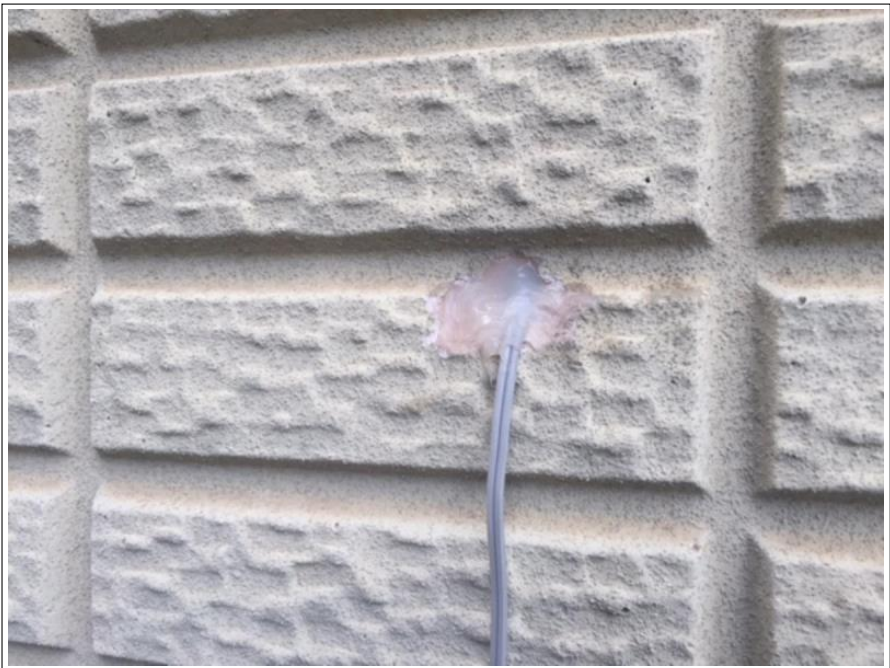
外壁 現状

一部シリコン補修をしている部分があります。

この部分は塗料が密着する変性タイプのシーリング材で補修をし、塗装します。

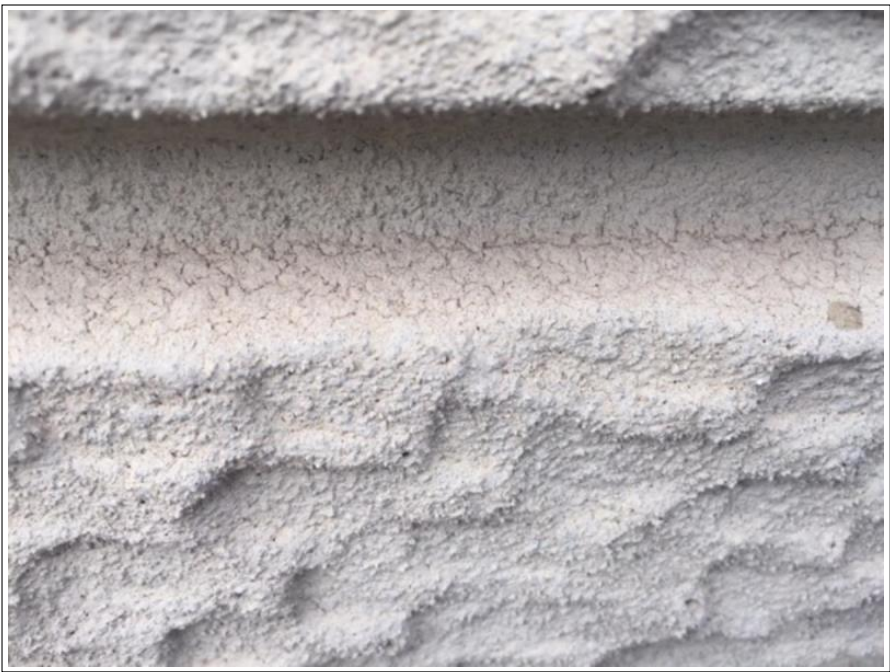
外壁 クラック部

この部分から雨水や湿気、炭酸ガス
等が直接侵入し躯体・外壁の痛みや
建物の寿命につながりますので、
シーリングや下塗り材等で補修をお
こない塗装をしていきます。

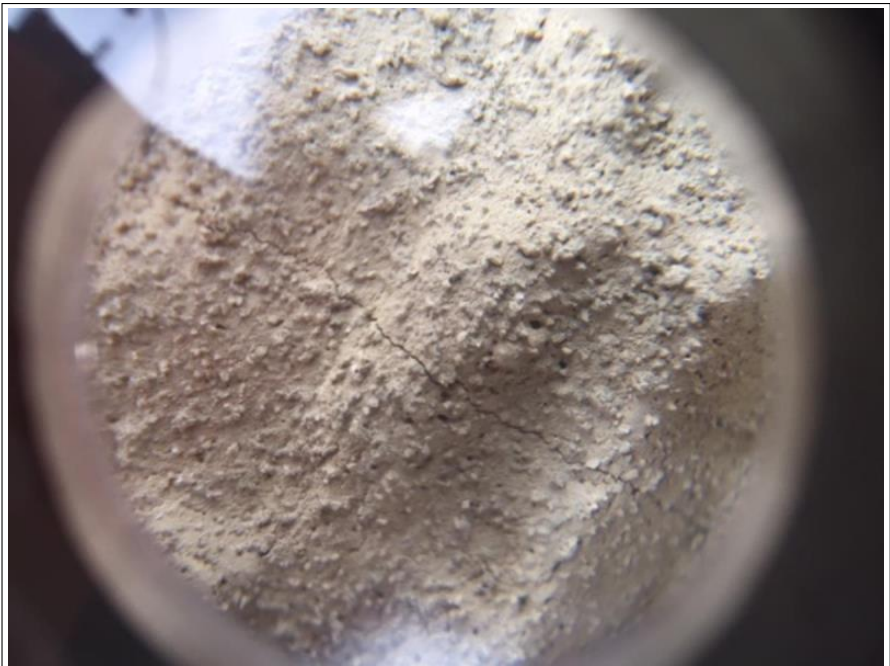
外壁 クラック部

同上

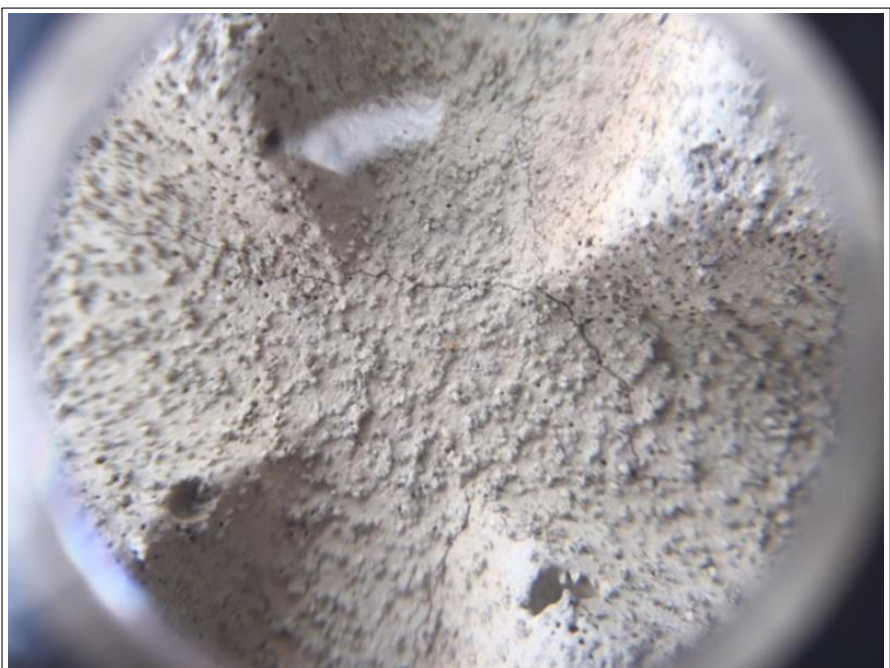
外壁 クラック部

同上

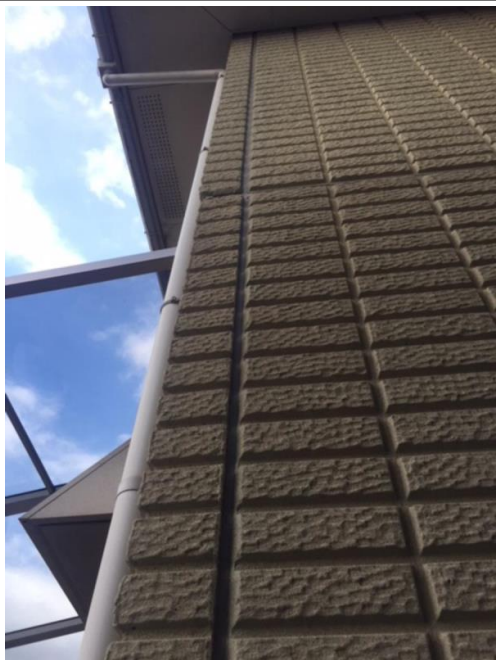
シーリング 現状

一度シーリング補修を行っております。

部分的に劣化が見られます。

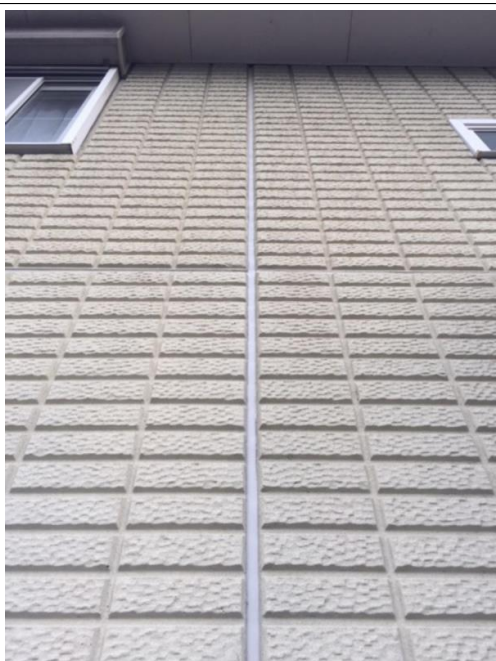
シーリング 現状

同上

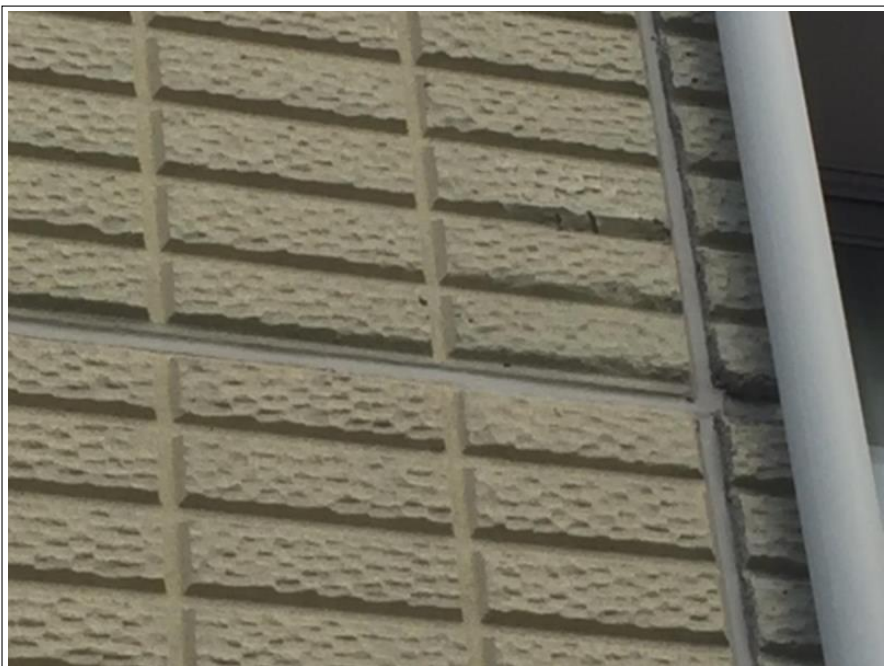
シーリング 現状

同上

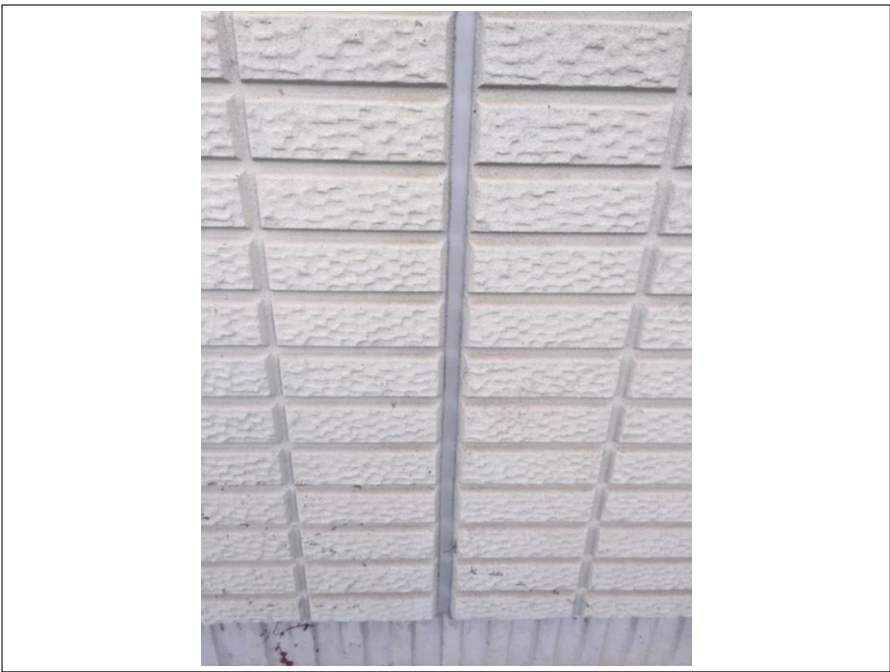
シーリング 現状

同上

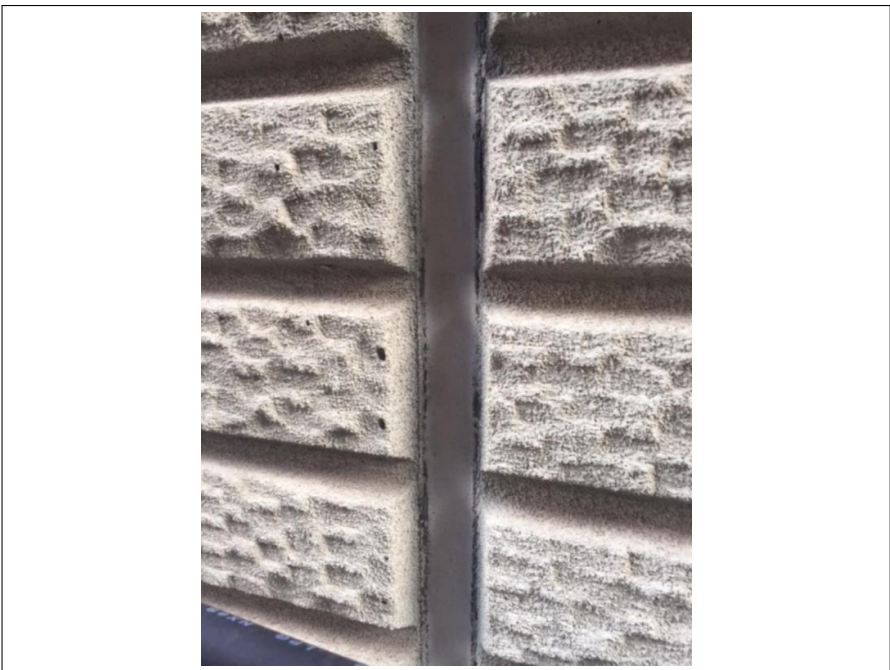
シーリング劣化部

劣化している部分があります。
この部分から雨水や湿気、炭酸ガス
等が直接侵入し躯体・ボードの痛み
や建物の寿命につながりますので、
シーリング等で補修をおこない塗装
をしていきます。
