工事写真報告書

工事箇所 屋根・外壁・その他

工事住所 北九州市 若松区 桜町

工事施工者 ベストホーム株式会社

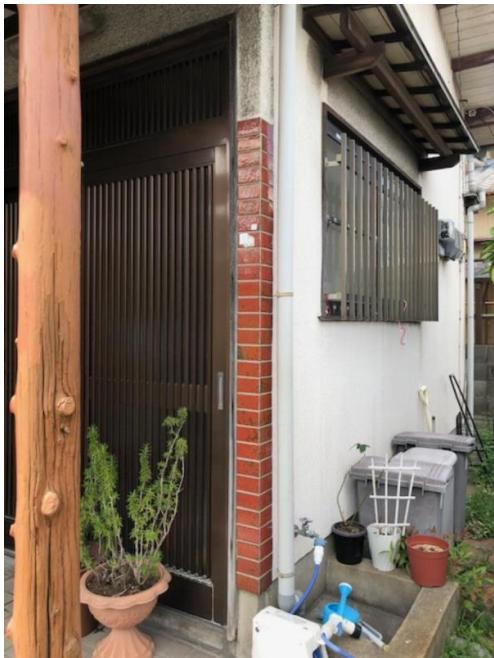
玄関廻り木部…一本取替え

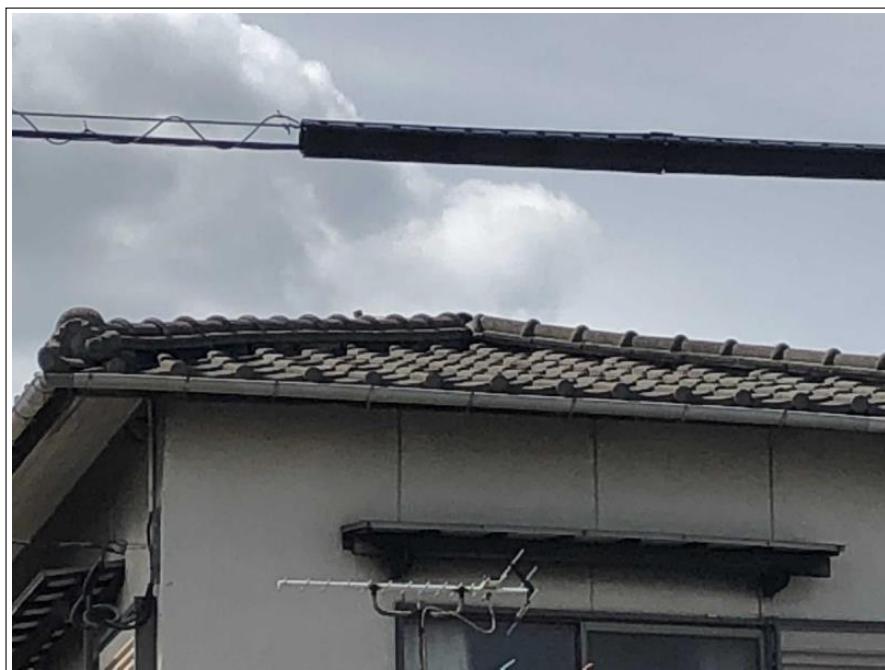
屋根 セメント瓦

表面の塗装劣化が進み、雨水を吸つて乾いてを繰り返し瓦の割れやズレが生じ、瓦の下の防水シートが破れてくると雨漏れを起こしてしまいますので、割れやズレなどを抑えるために塗装が必要です。

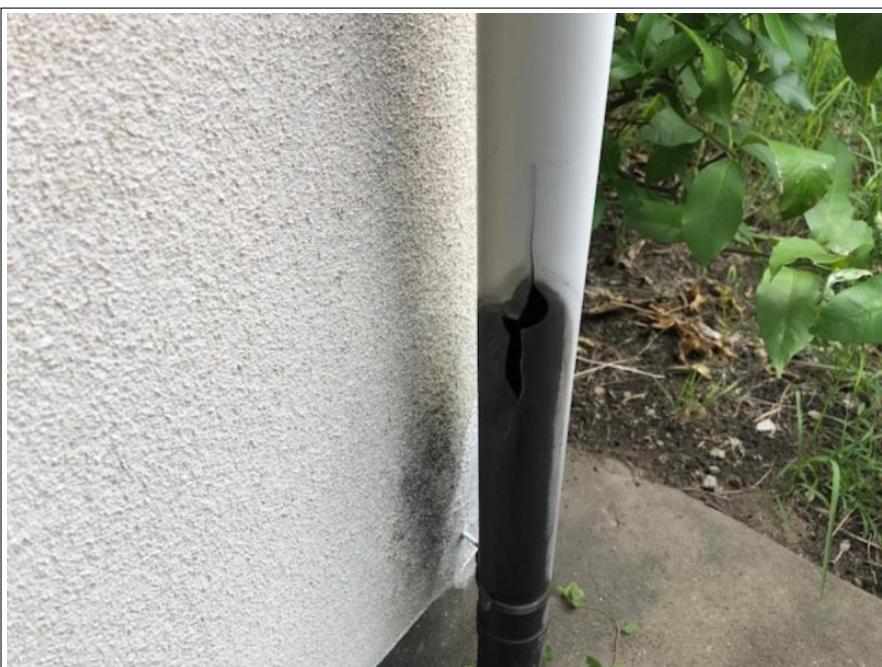
樋

この部分は塩ビ素材になります。

劣化すると割れが生じたりすること
がありますので、塩ビ専用の下塗り
をおこない塗装をしていきます。

※現状割れておりますので、アルミ
テープ等で穴を塞ぎ、塗装をしてい
きます。

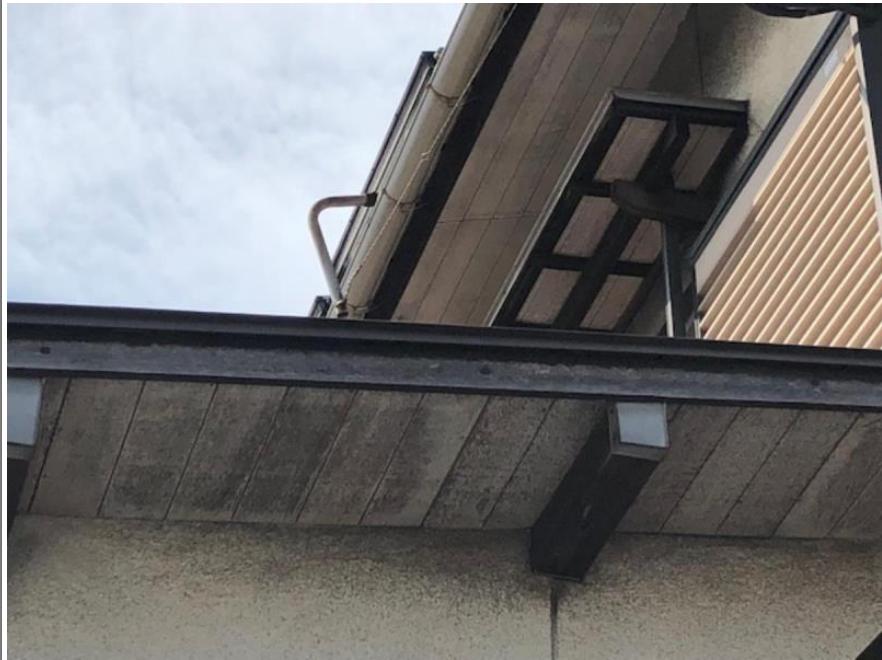
破風・鼻かくし

経年劣化しています。

劣化すると腐食、お住まいの痛みにつながりますので、下塗り・上塗りをおこないます。

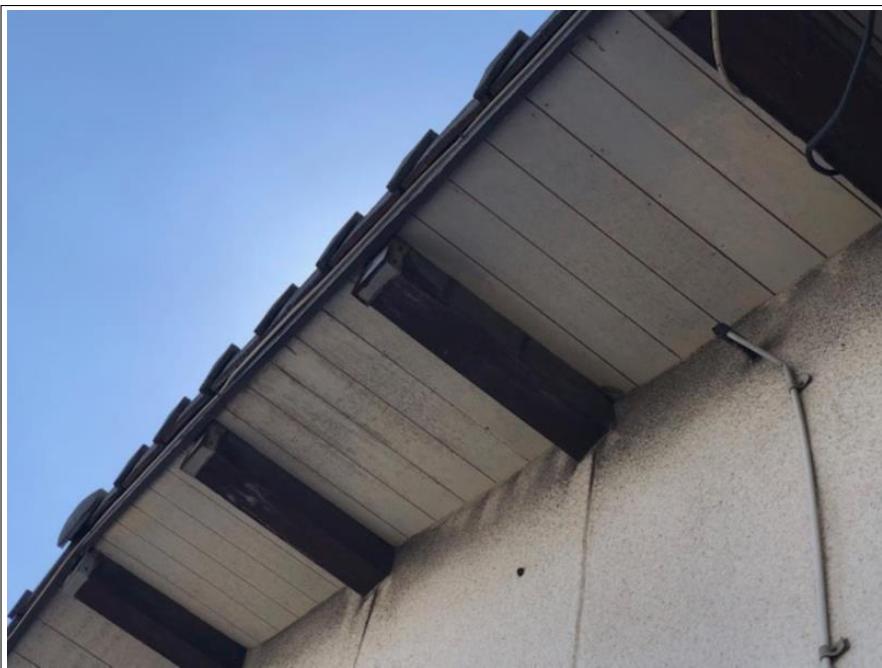
軒天

経年劣化しています。

この部分は、通気性の良い軒天専用の塗装をしていきます。

※桁も塗装をおこないます。

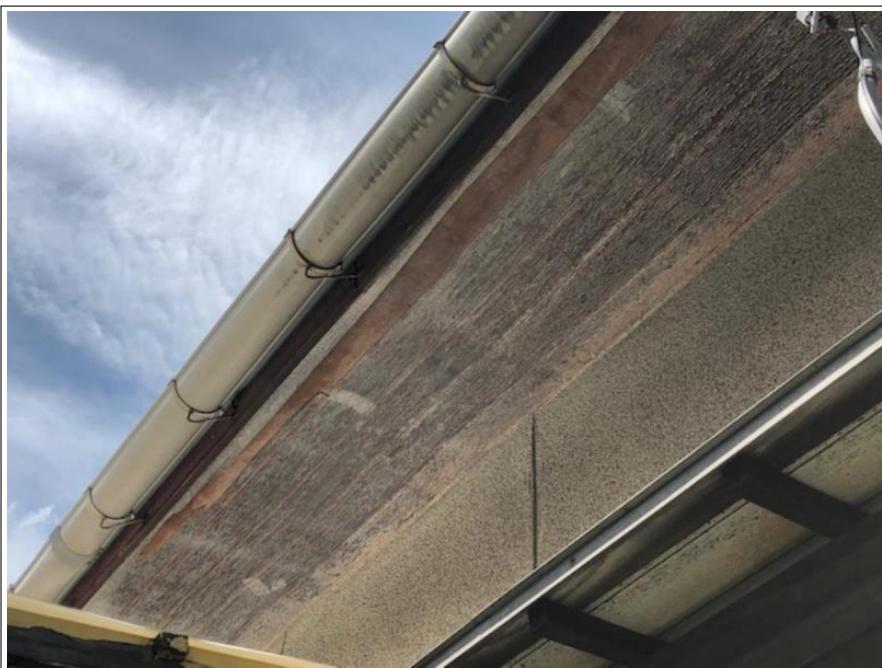
軒天

※現状がかなり劣化しており、下地の関係上、塗装後の仕上りに差が出る部分があります。

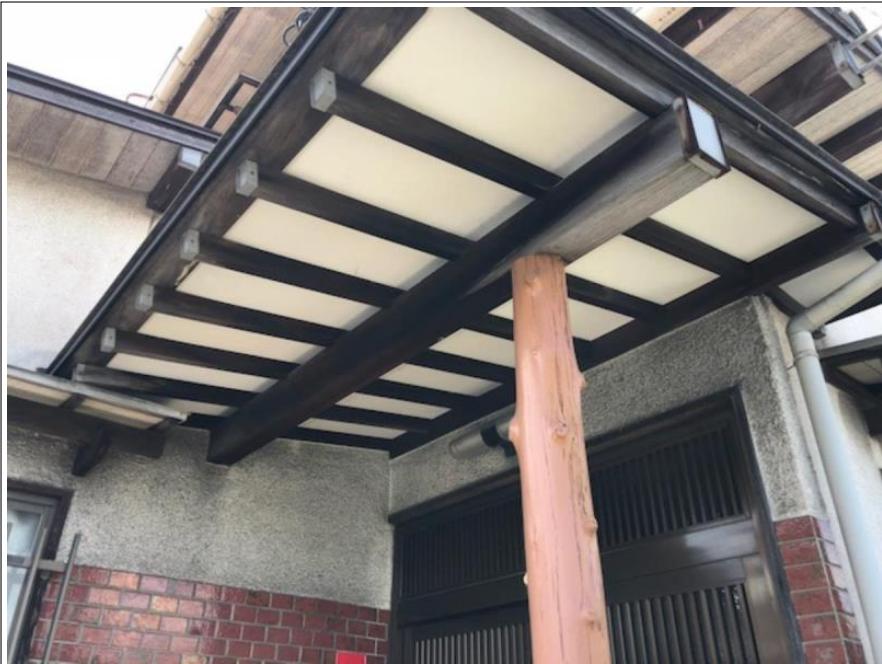
軒天

※木部柱も塗装をおこないます。また、現状は膜厚が付くペンキを塗布しておりますので、再度塗装を行なう場合はペンキ施工となります。

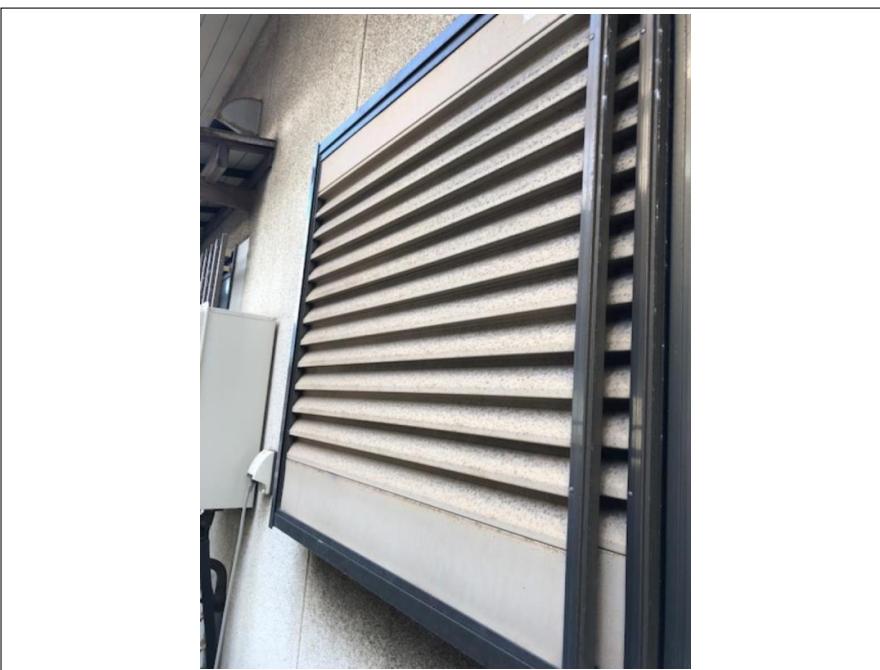
雨戸

この部分は鉄・スチール素材になります。

劣化が進むとサビが発生してきますので、サビがひどくなる前の塗装をお勧め致します。

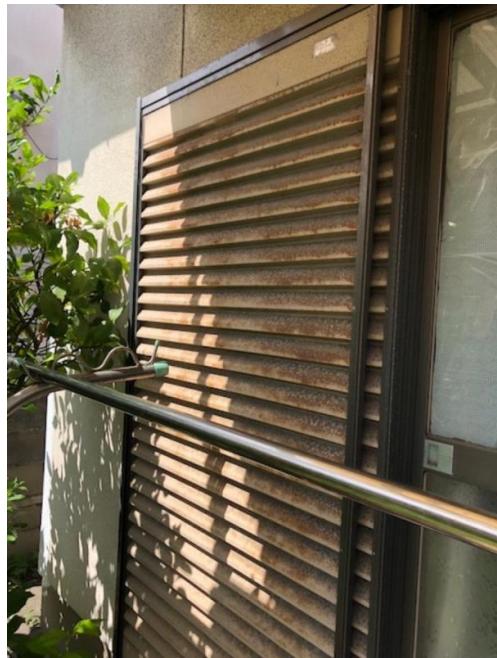
戸袋

サビが発生しているうえに塗装をしてもすぐにサビが表面化してきますので、ケレン作業・サビ止め等の下地処理を行い塗装をしていく必要があります。

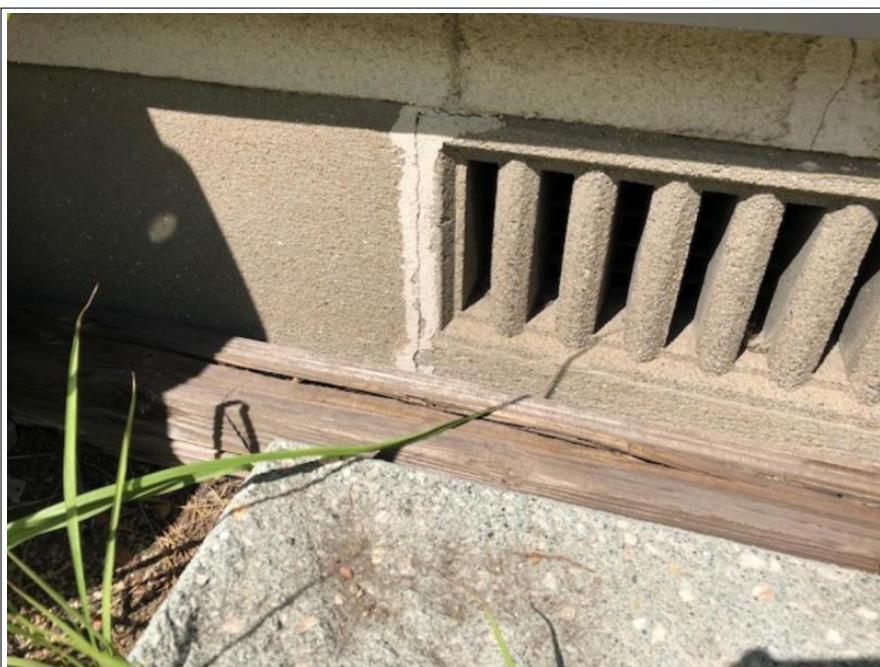
基礎 クラック部

アルカリ性のコンクリートは空気中の二酸化炭素や酸性雨と結合することによって徐々に中性化されます。

中性化されたコンクリートは表面にヒビが入るだけでなく、内部の鉄筋の腐食や膨張につながり構造物の性能低下につながりますので、シーリング等で補修をおこないます。

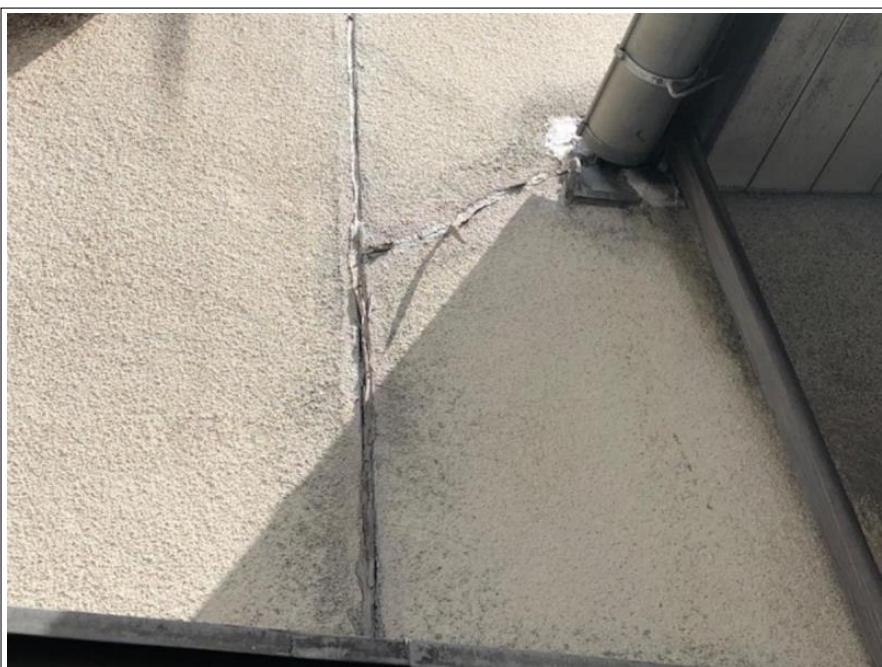
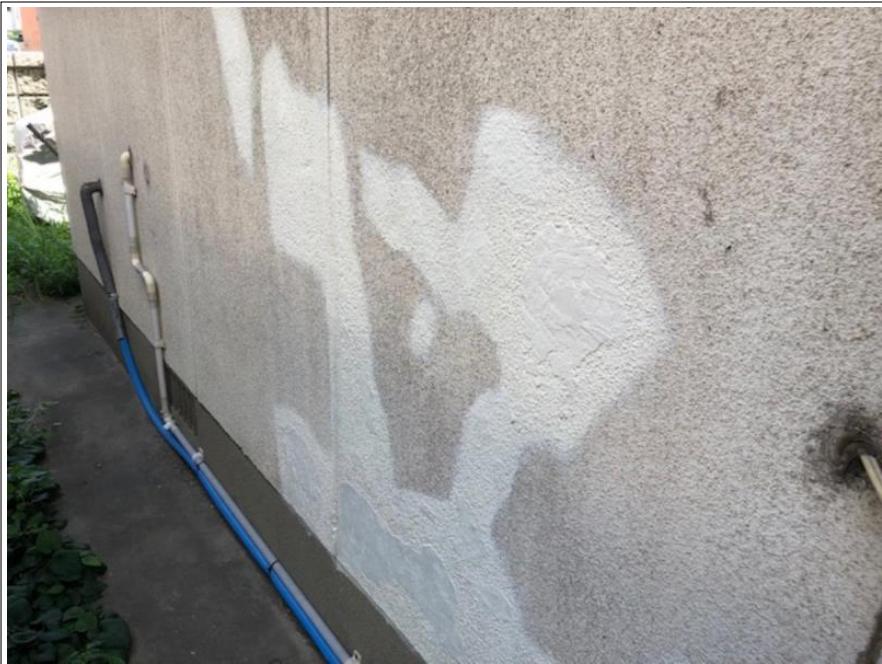
外壁 現状

クラック補修部

現在、補修をしているところが部分的にあります。

この部分の補修材が塗料が密着しないシリコンの場合、剥がれる恐れがありますので、補修部には变成タイプの塗料が密着する材料で補修をおこないます。

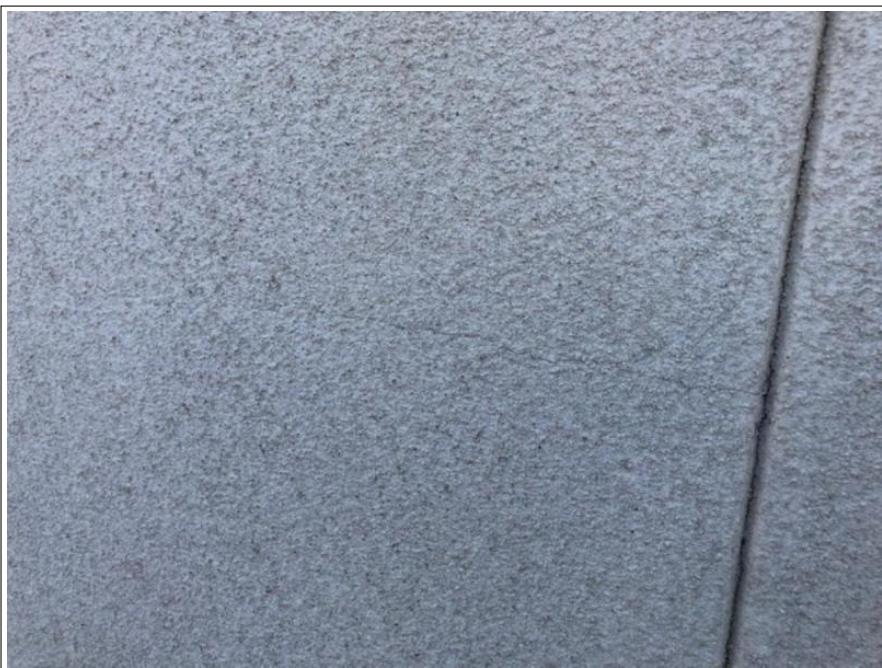
チヨーキング現象

紫外線などにより塗膜の表面が劣化し、チヨークの粉状のような状態になっています。この状態になると表面から水や湿気を吸い込んでしまい、外壁や中の躯体の痛みにつながりますので、早めの塗装をお勧めします。

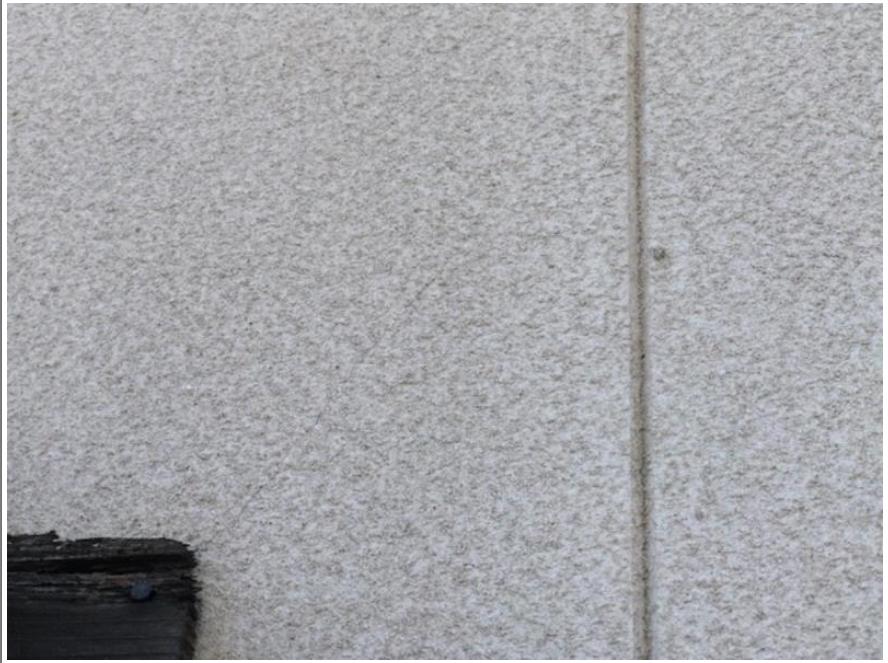
外壁 ヘアークラック部

劣化している部分があります。この部分から雨水や湿気、炭酸ガス等が直接浸入し躯体・ボードの痛みや建物の寿命に繋がりますので、下塗りやシーリング材等で補修をおこない、塗装をしていきます。

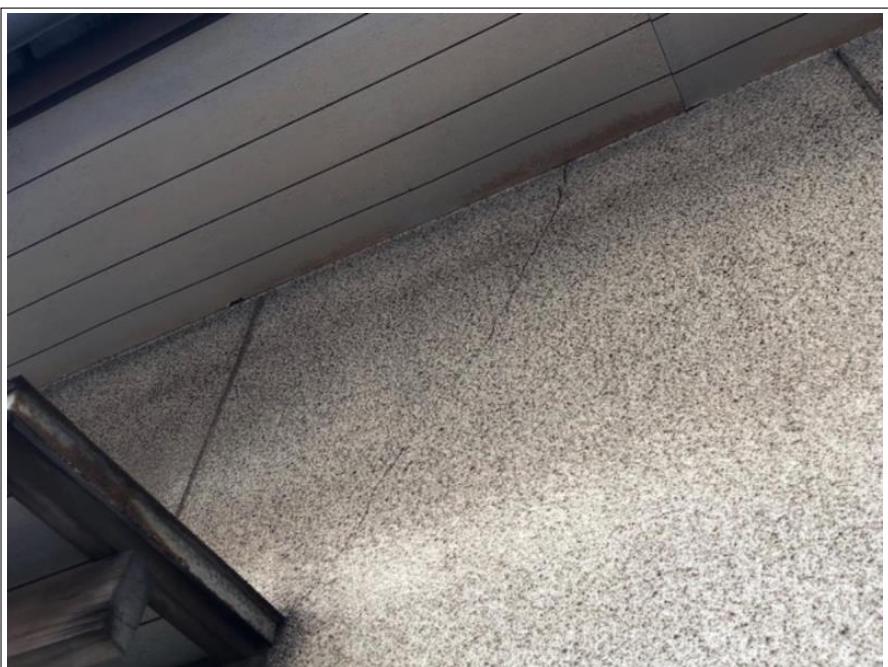
外壁 クラック部

0.3mm以上の幅のクラックは補修材等での補修が必ず必要になります。
