工 事 写 真 報 告 書

工 事 箇 所 外壁・ガレージ屋根・付帯部 塗装工事

工 事 住 所 遠賀郡 岡垣町 松ヶ台

工事施工者 ベストホーム株式会社

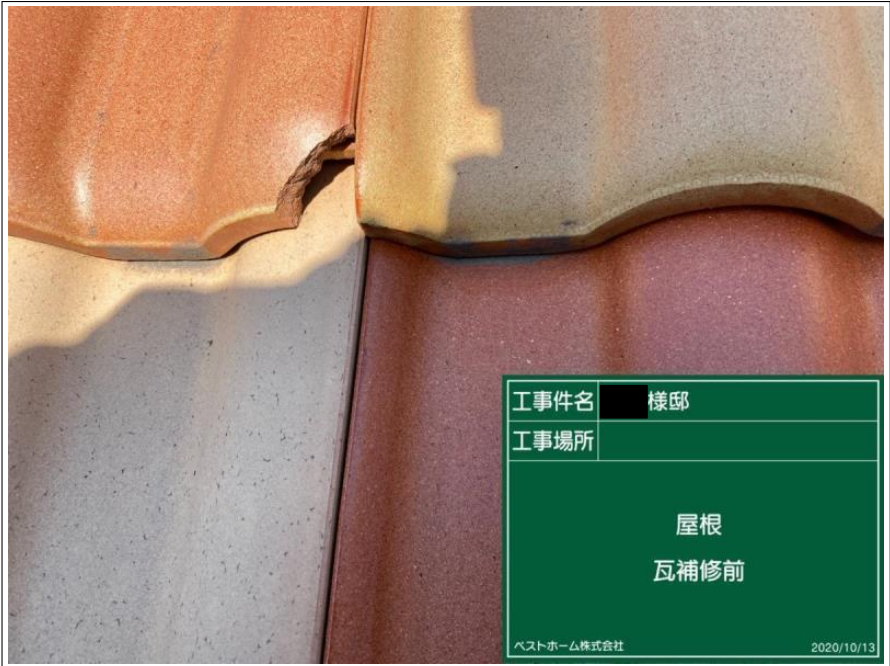
工事件名	様邸
工事場所	
屋根 瓦補修前	
ベストホーム株式会社 2020/10/13

瓦屋根 破損部

施工前

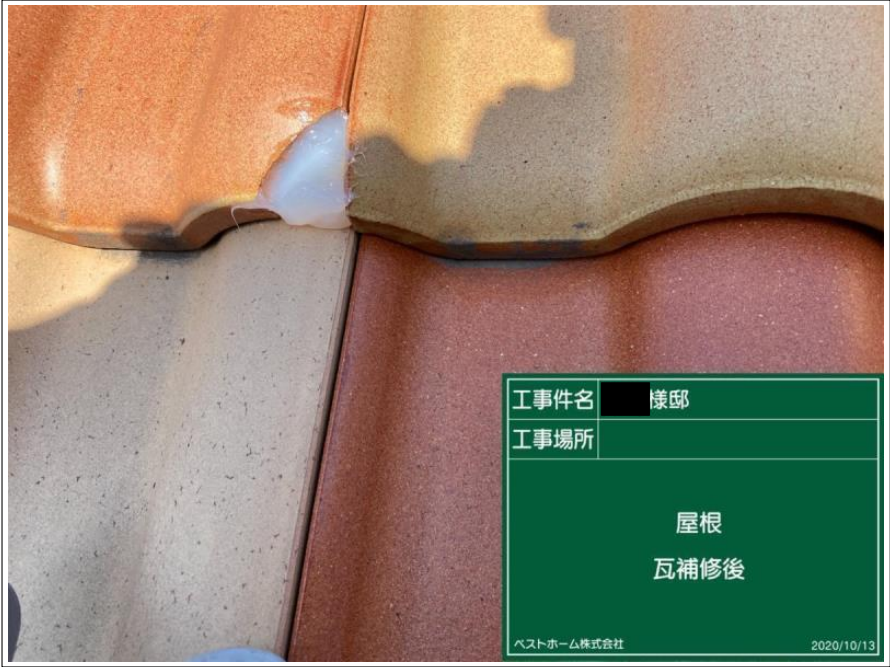
工事件名	様邸
工事場所	
屋根 瓦補修後	
ベストホーム株式会社 2020/10/13

瓦屋根 破損部

補修完了

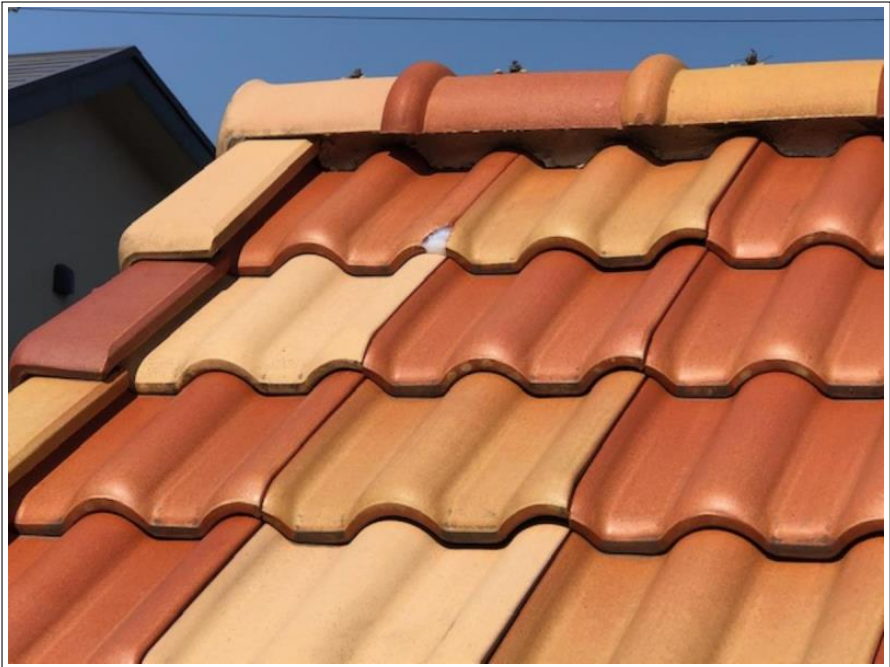
瓦屋根 破損部

補修完了

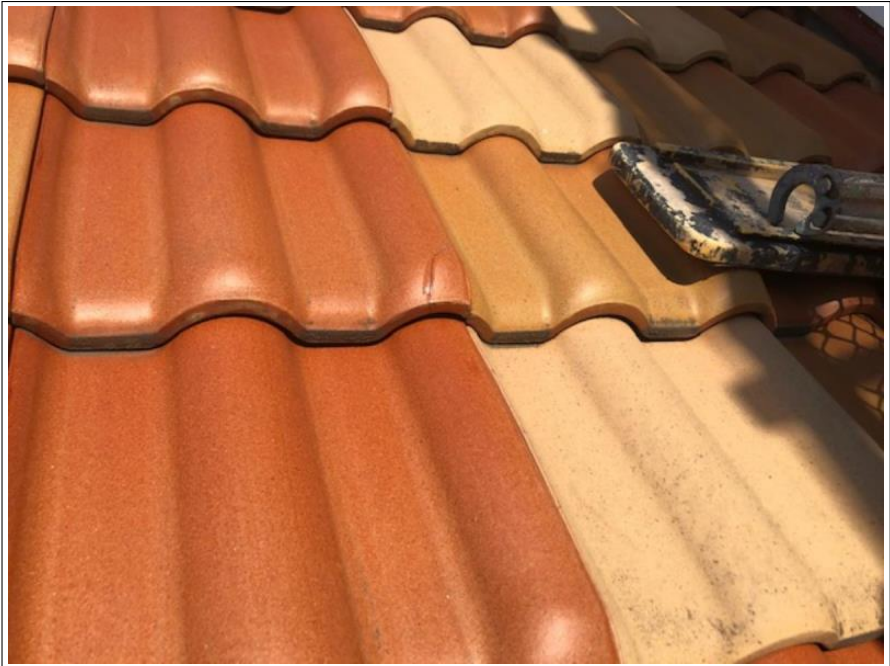
瓦屋根 破損部

補修完了
