外壁・その他 塗装工事

福岡県遠賀郡岡垣町松ヶ台

ベストホーム株式会社

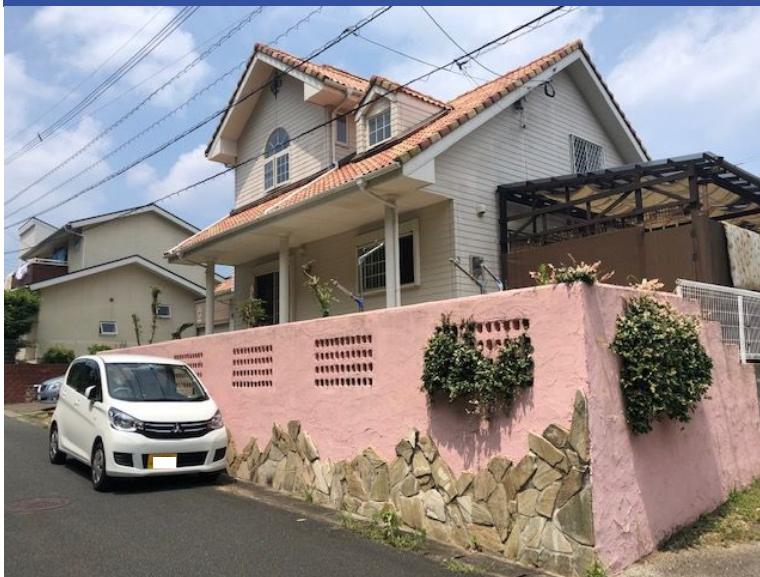
外観

テラス屋根の部分に関しては、年数が経っており足場を組む際に屋根材を外すと、経年劣化している為割れる恐れがあります。

施工方法としましては

- ①全面張替え(別途費用)
 - ②既存脱着・取付(別途費用)
 - ③下からサポートをして足場設置
- ※②③に関してましては、割れた屋根材の交換は別途費用がかかりますので御了承下さい

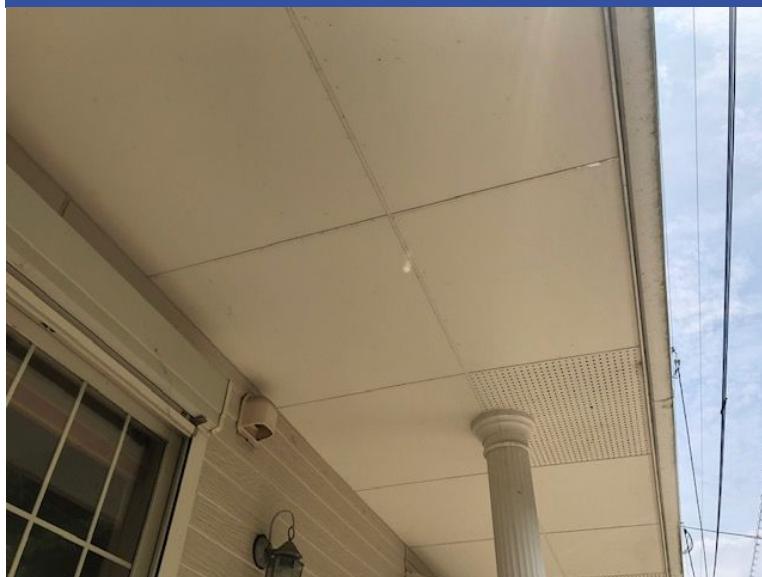
軒天

経年劣化しています。
この部分は、通気性の良い軒天専用の塗装をしていきます。

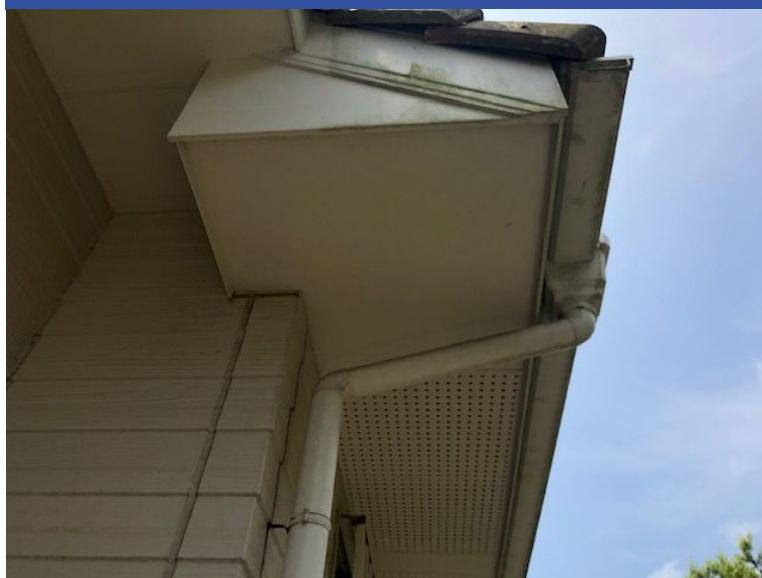
軒天

同上

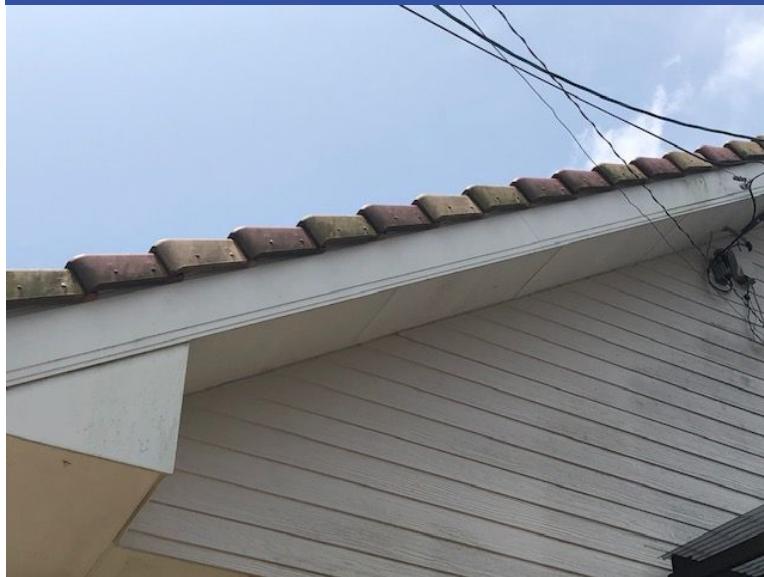
破風

経年劣化しています。
劣化すると腐食、お住まいの痛みにつながりますので、下塗り・上塗りをおこないます。

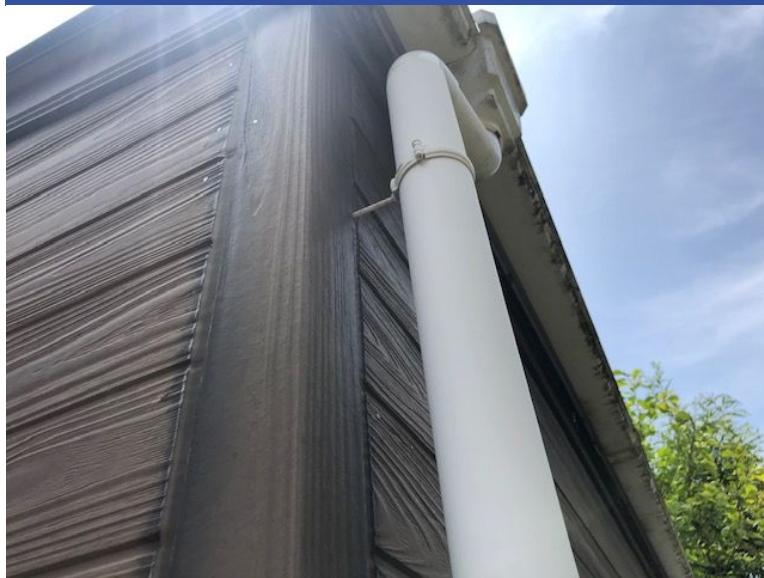
雨樋

この部分は塩ビ素材になります。
劣化すると割れが生じたりすることがありますので、塩ビ専用の下塗りをおこない塗装をしていきます。

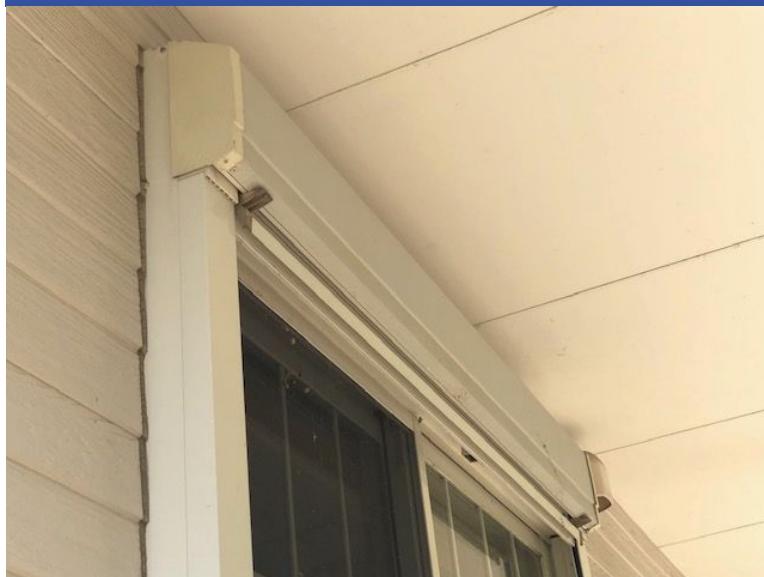
シャッターボックス

こちらは鉄・スチール素材になります。
劣化が進むと腐食やサビの発生がしてきますので、劣化が進む前のメンテナンスをお勧め致します。

サビが発生しているうえに塗装をしてもすぐにサビが表面化してきますので、ケレン作業・サビ止め等の下地処理を行い塗装をしていく必要があります。

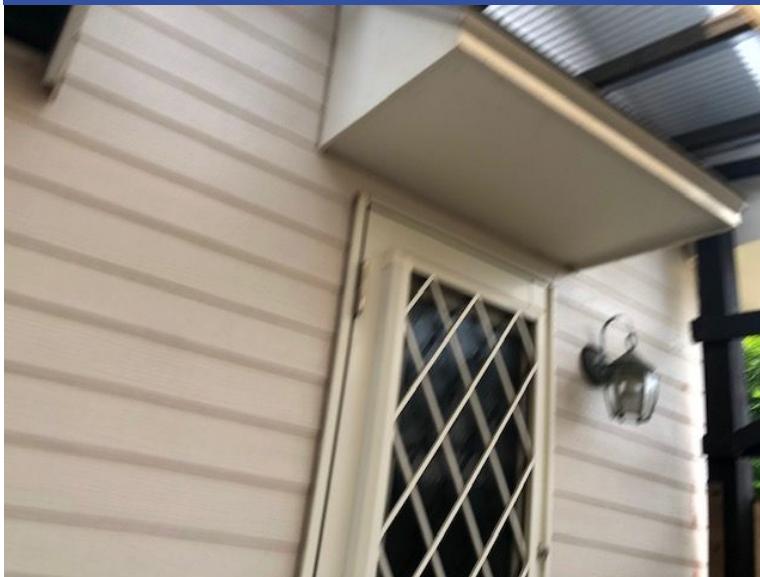
小庇

同上

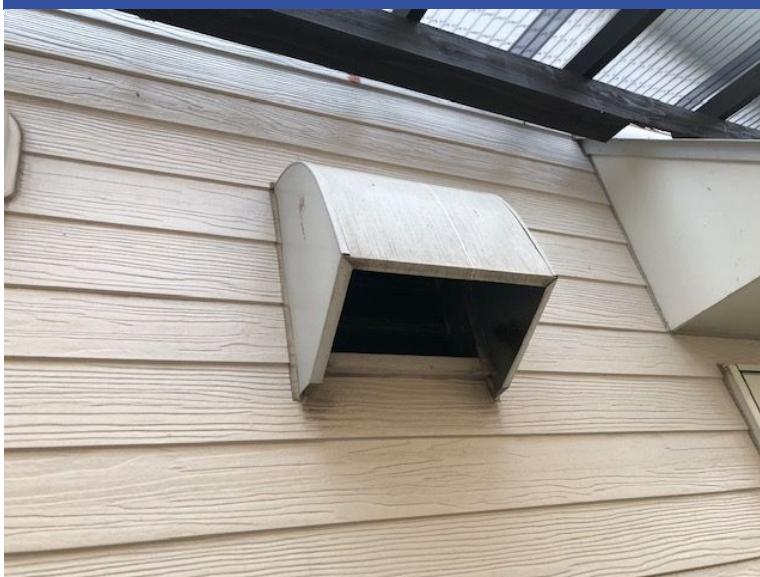
換気フード

同上

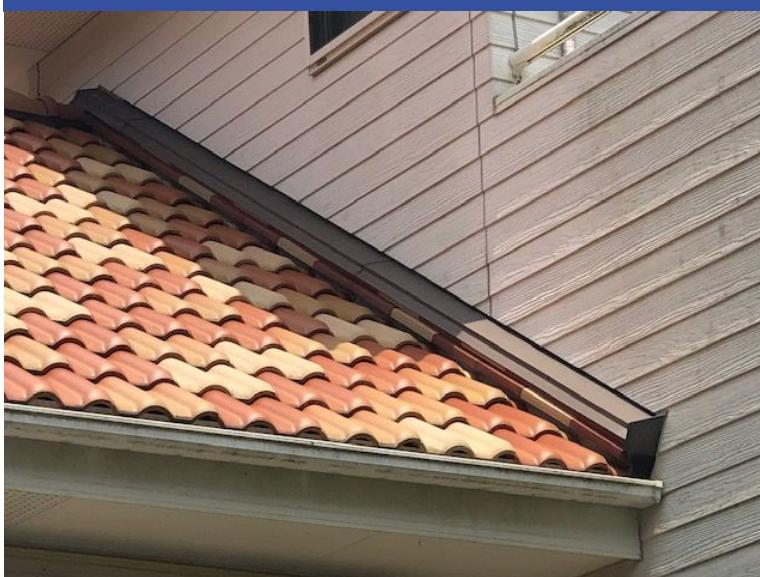
屋根 水切り

同上

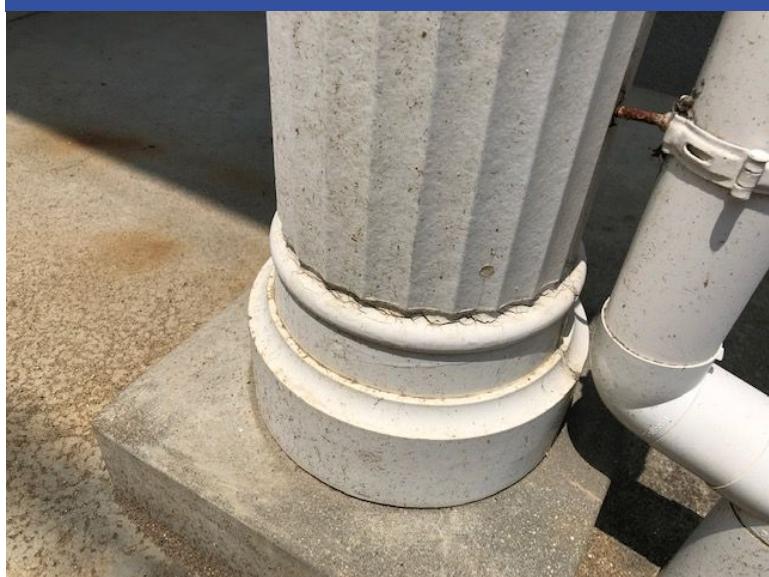
その他付帯

柱も現状塗装をしており、こちらも塗装をおこないます。

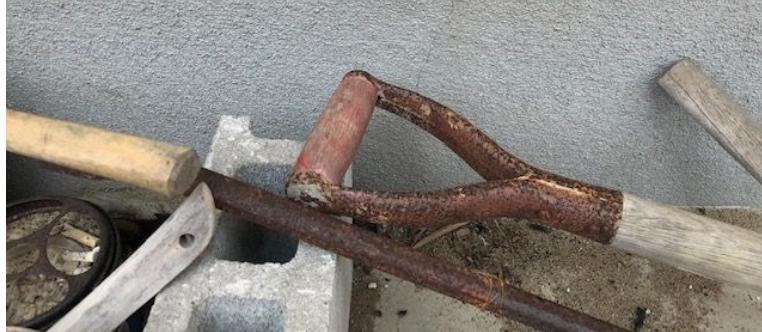
基礎

アルカリ性のコンクリートは空気中の二酸化炭素や酸性雨と結合することによって徐々に中性化されます。

中性化されたコンクリートは表面にヒビが入るだけでなく、内部の鉄筋の腐食や膨張につながり構造物の性能低下につながりますので、シーリング等で補修をおこないます。

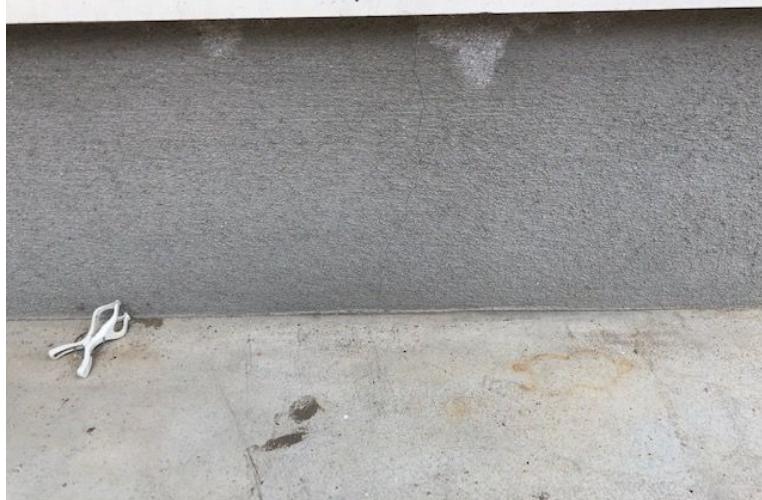
基礎

※0.3mm以上のクラックは、シーリング材等での補修が必要になります。

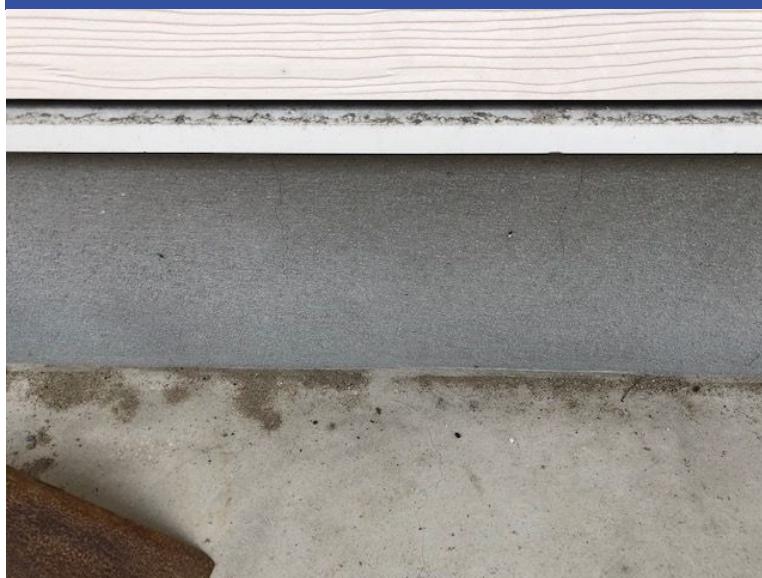
基礎

同上

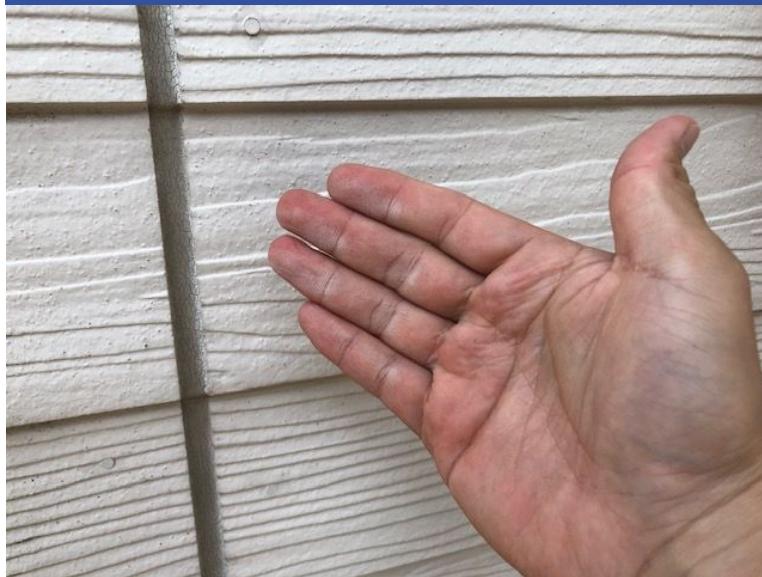
外壁 チョーキング現象

紫外線などにより塗膜の表面が劣化し、チョークの粉状のような状態になっています。この状態になると表面から水や湿気を吸い込んでしまい、外壁や中の躯体の痛みにつながりますので、早めの塗装をお勧めします。

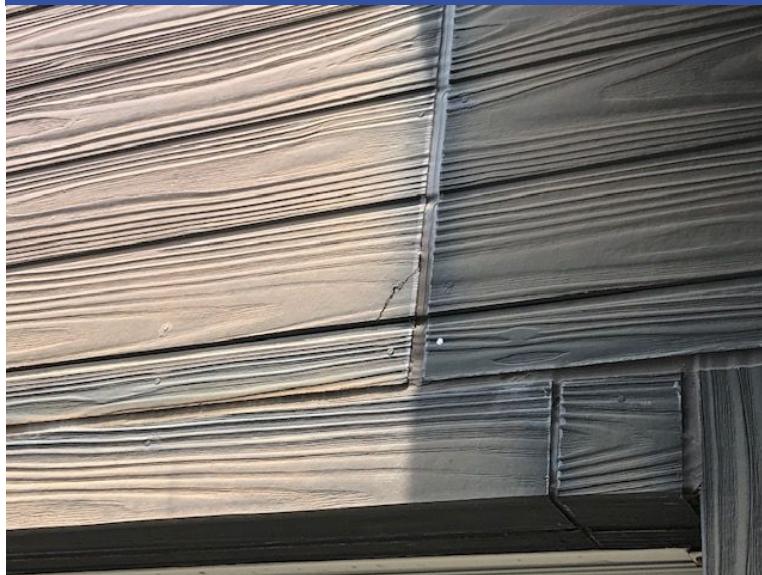
外壁 反り・サイディング割れ

外壁の劣化やクラック・シーリングの痛みが原因で外壁が水や湿気を吸って乾いてを繰り返し外壁が沿ってしまっています。反ってしまうと二度と反りは戻らず、さらに反りがひどくなると割れ等も生じてきますので、ひどくなる前の塗装をお勧めします。

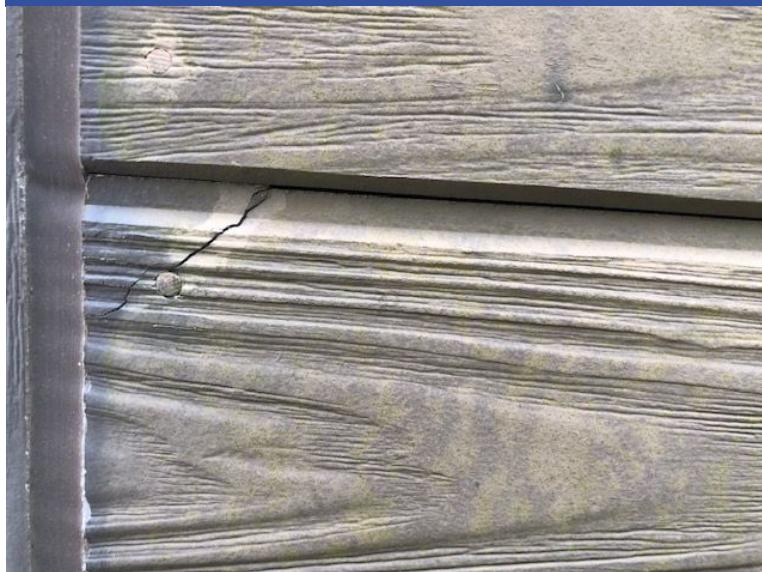
外壁 反り・サイディング割れ

同上

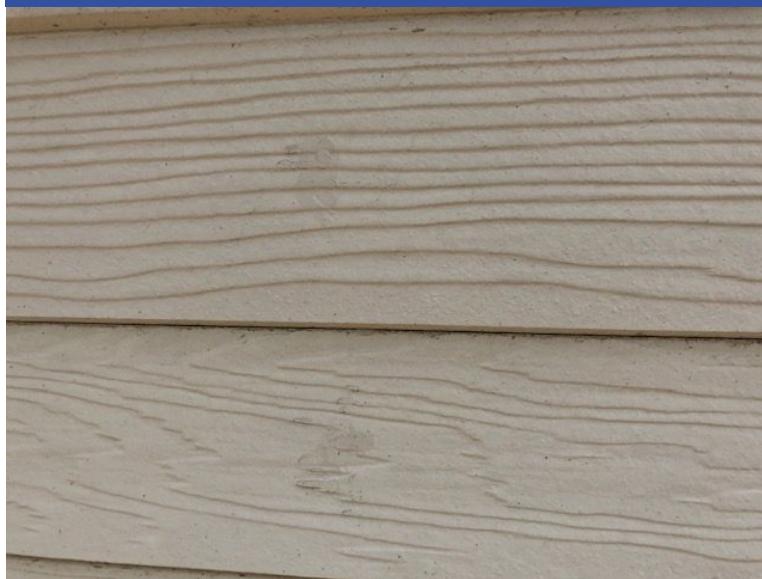
外壁 相じゃくくり

サイディングとサイディングとの隙間部分ですが、この部分は新築当初から隙間が開いており水切りと同様で建物内の湿気が逃げる構造となっております。

塗装施工時の埋まつたり隙間が開いたりする状態になりますが、建物の為には埋める必要はありません。

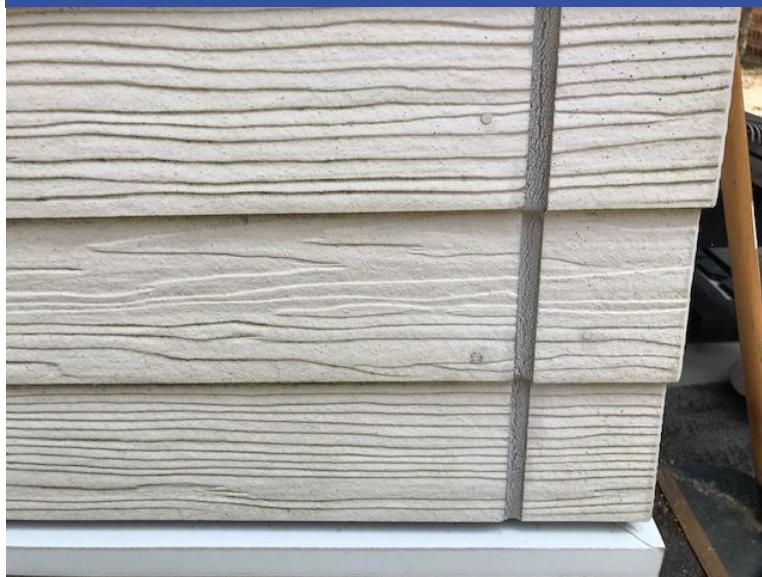
ボードシーリング劣化部

劣化している部分があります。この部分から雨水や湿気、炭酸ガス等が直接侵入し躯体・外壁の痛みや建物の寿命につながりますので、ボードシーリング部は打替えをおこない塗装をしていきます。

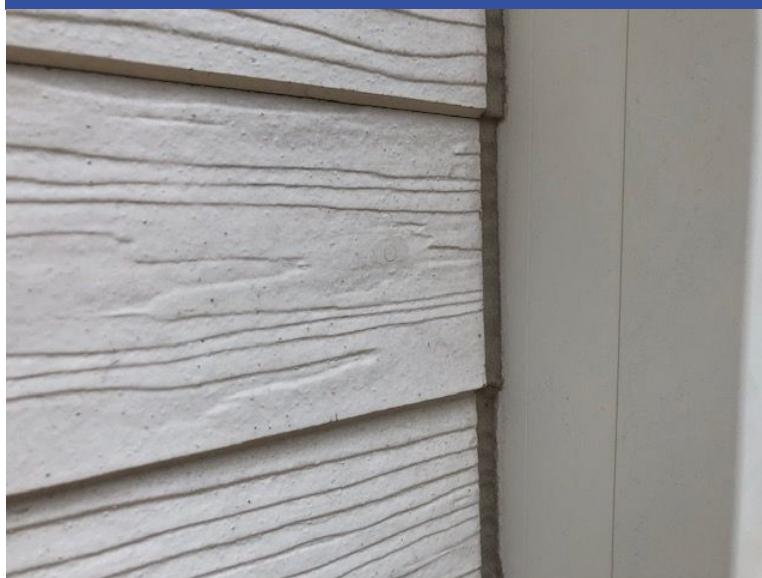
サッシ廻りシーリング部

サッシ廻りや入隅部分も劣化しています。この部分は深く撤去の際にサッシや外壁を痛めたり、打替え後に雨漏れしてくる場合がありますので、打増しをおこない塗装をしていきます。

※現状雨漏れしている場合は、打替え施工が必要になります。

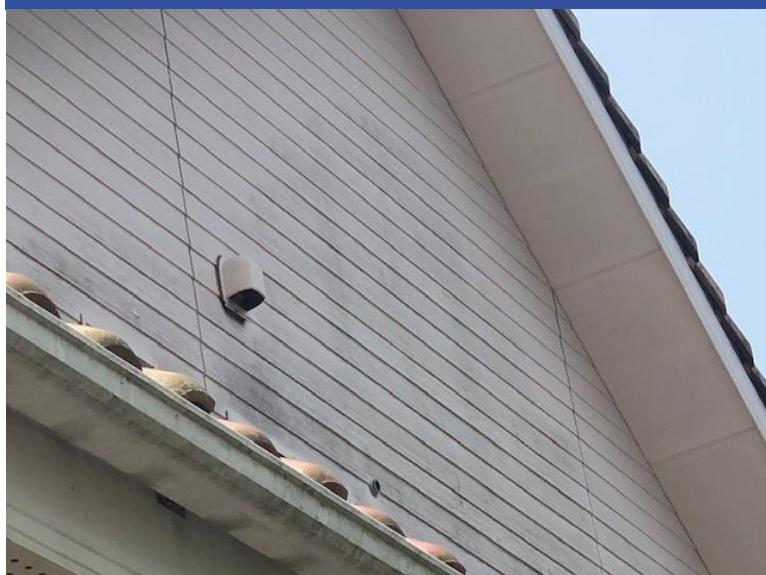
外壁 カビ発生部

カビの発生が見られます。
カビの上にいくら良い塗装をしても、カビの根が残っている以上塗膜を突き破って表面化してきますので、カビの根を抑える必要があります。

いくら高圧洗浄をかけても、カビの根が残ってしまいますので、カビの根を殺す防カビ下塗りをおこない、下塗り・上塗り二回の三層四工程をおこないます。

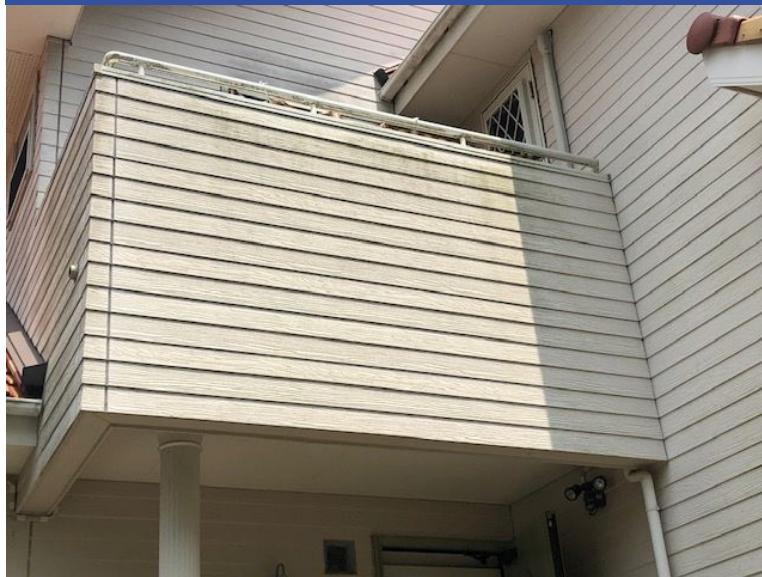
外壁 カビ発生部

同上

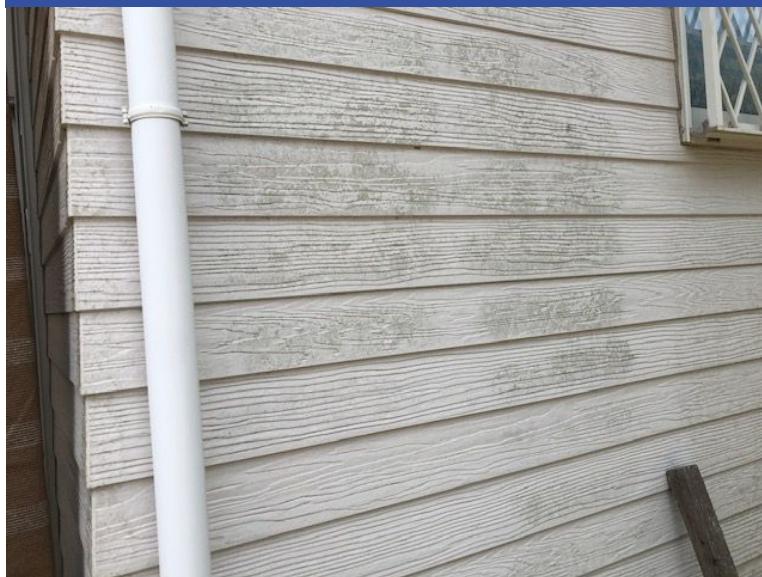
外壁 カビ発生部

同上

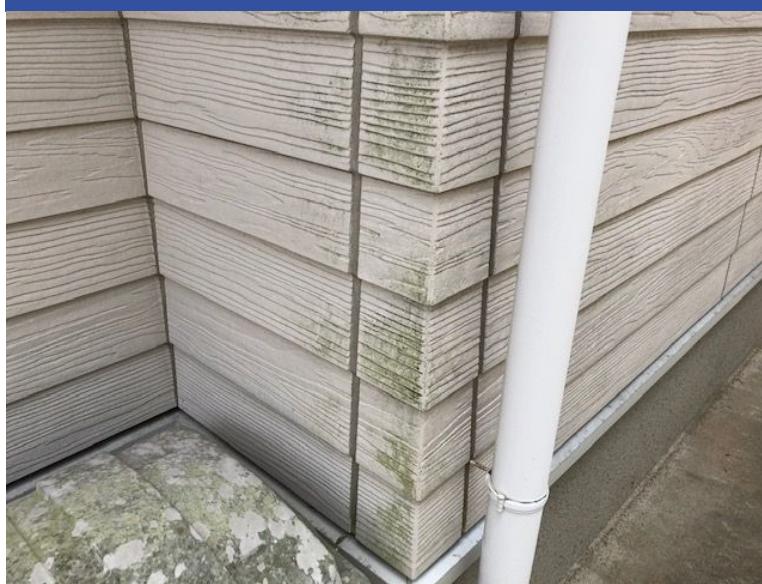
外壁 カビ発生部

同上

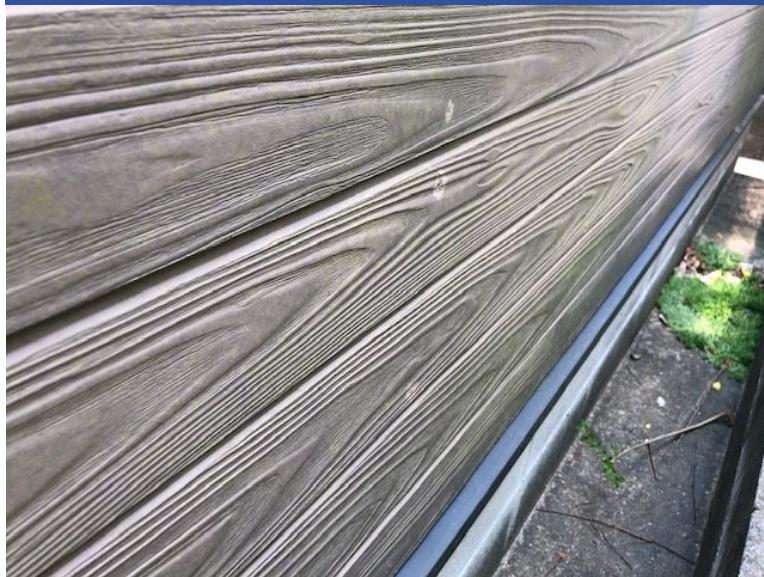
外壁 カビ発生部

同上
