工事写真報告書

工事箇所 屋根・外壁・その他 塗装工事

工事住所 宗像市 朝野

工事施工者 ベストホーム株式会社

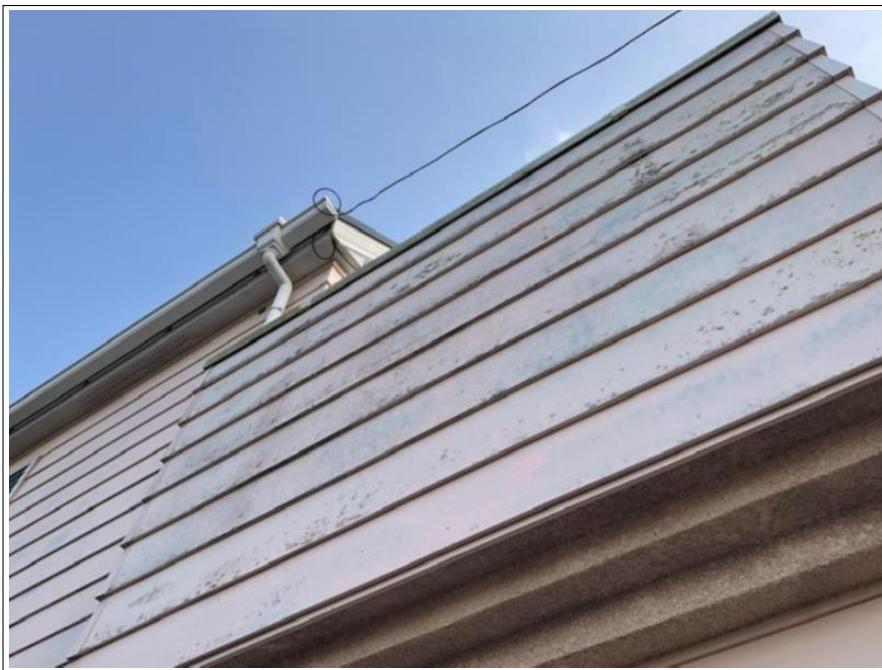
外壁 カビ発生部

カビ発生部に関しましては、カビの根を殺す防カビ下塗りをおこない、下塗り・上塗り二回の三層四工程をおこないます。

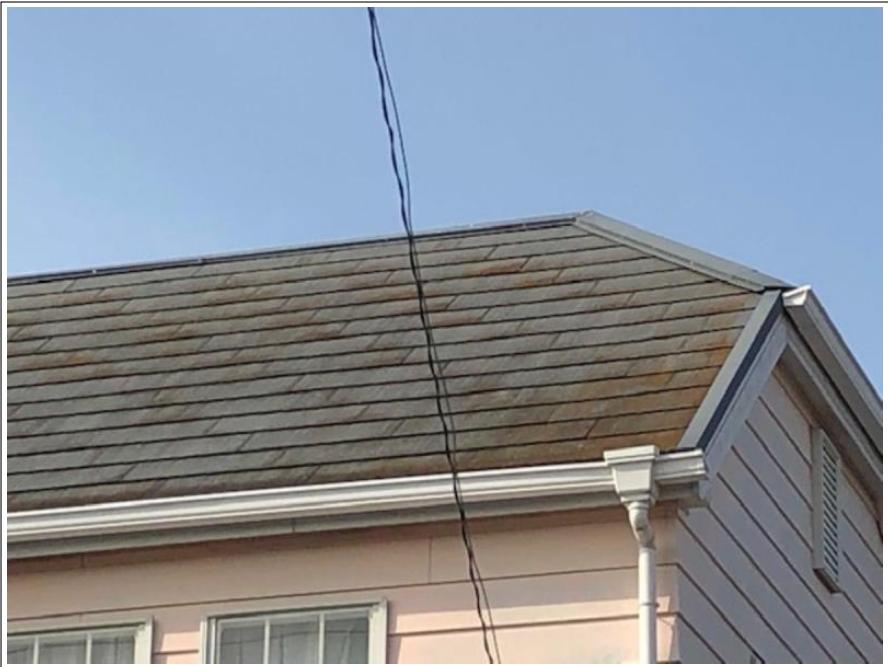
屋根

この素材はセメント: アスベスト(又はハルフ 繊維)が85:15で作られています。

表面の塗装が新築当時はアクリル塗装を焼き付けており、7年ぐらい経過すると表面の防水効果が低下し、だんだん反りや割れが生じてきます。

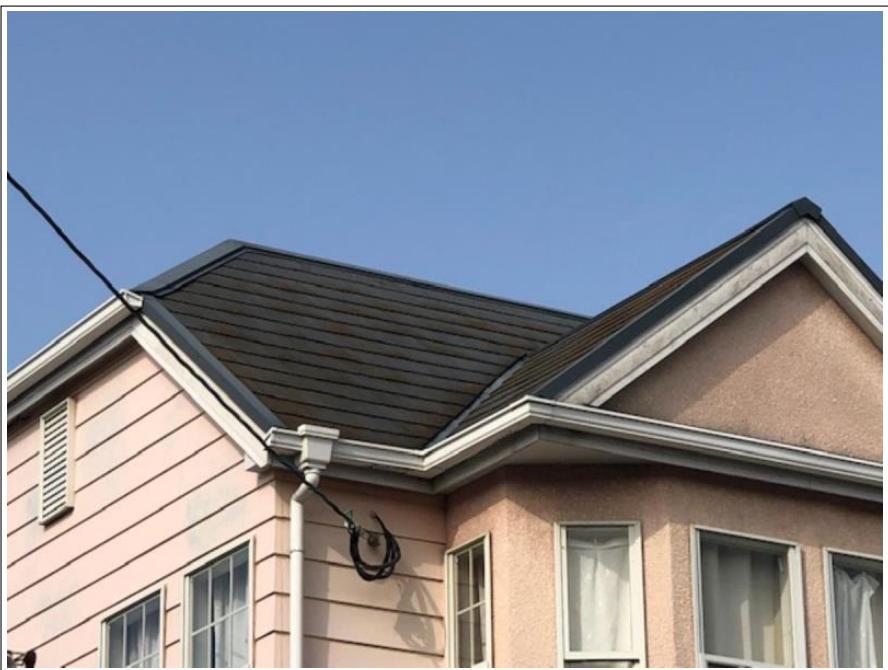
屋根

同上

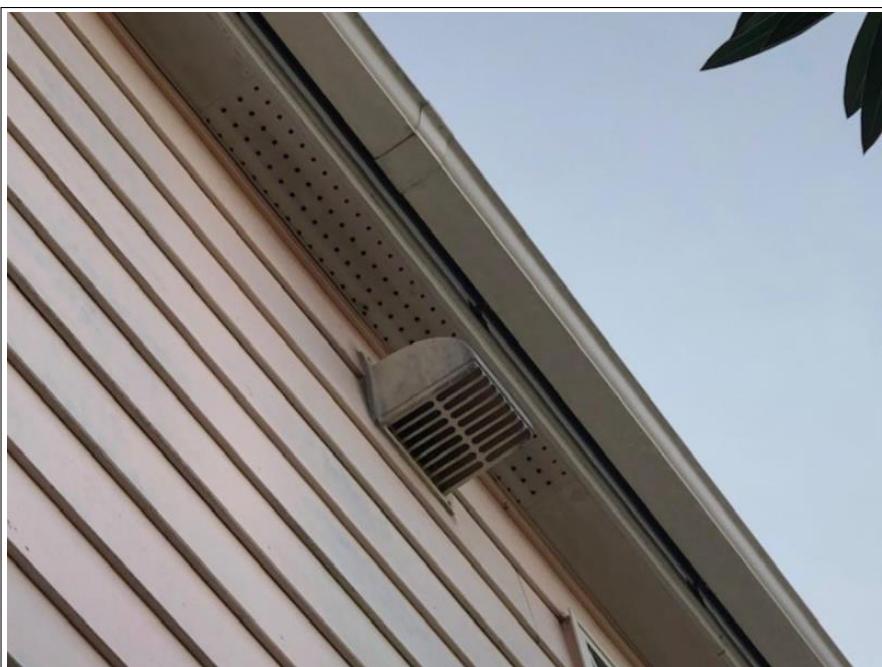
換気フード

同上

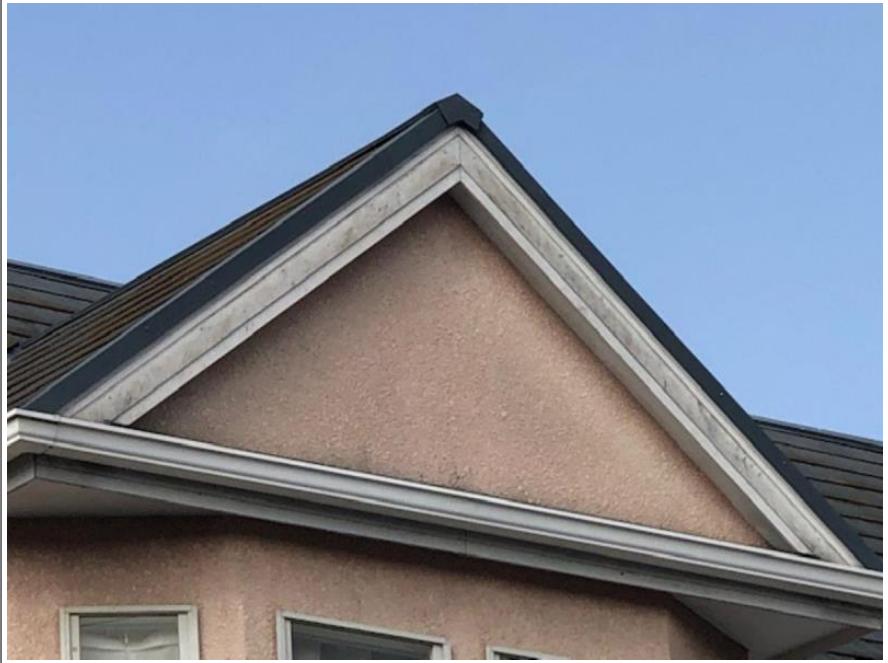
破風板・鼻かくし

経年劣化しています。

劣化すると腐食、お住まいの痛みにつながりますので、下塗り・上塗りをおこないます。

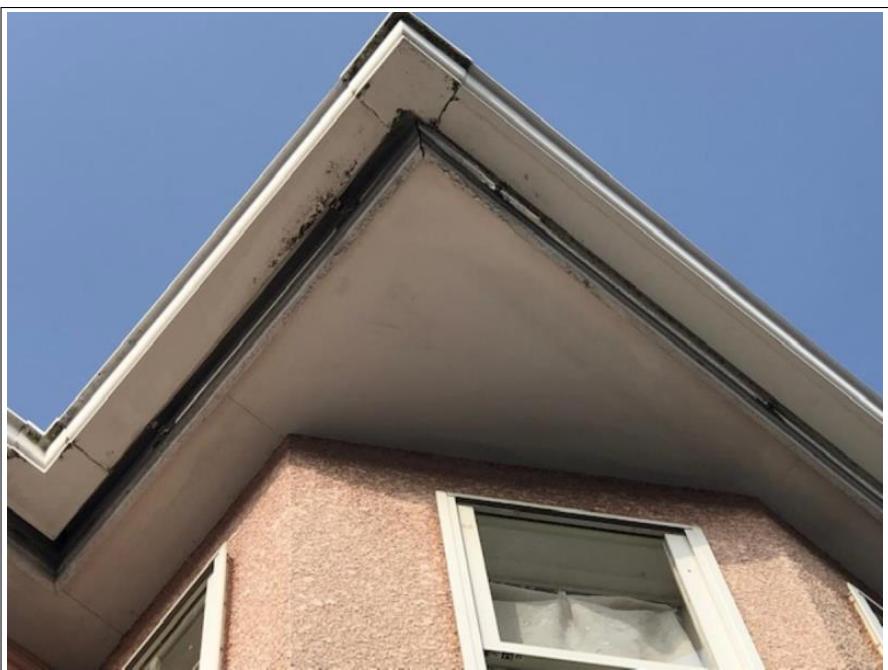
軒

経年劣化しています。

この部分は、通気性の良い軒天専用の塗装をしていきます。

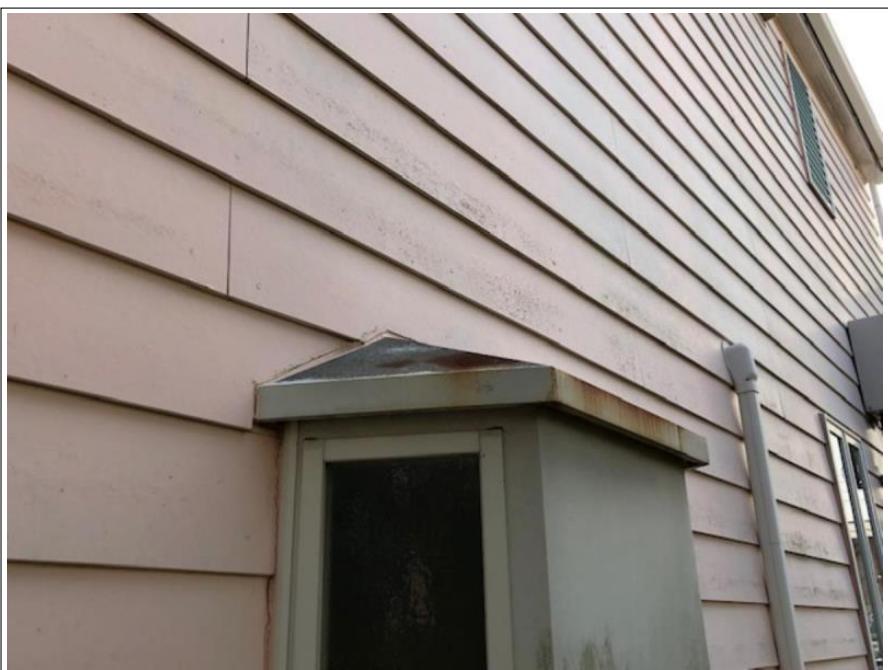
小底

こちらは鉄・スチール素材になります。劣化が進むと、サビの発生や腐食に繋がりますので、サビがひどくなる前の塗装をお勧め致します。

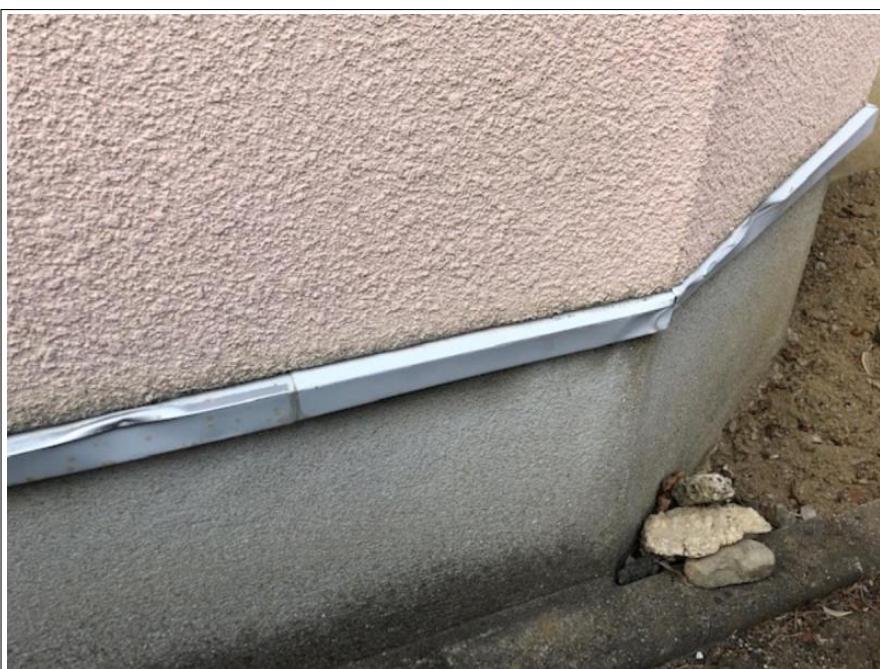
水切り

同上

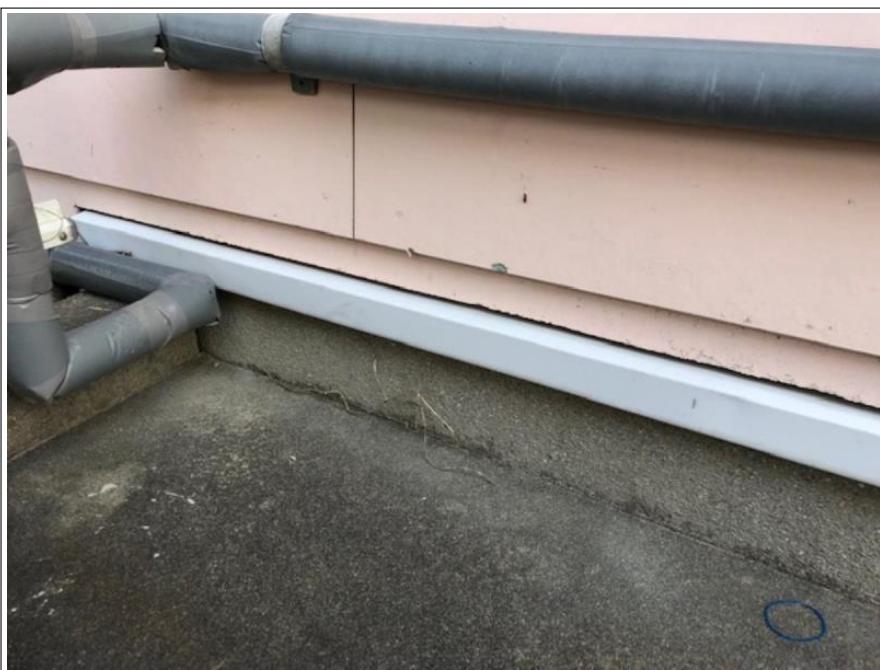
基礎

アルカリ性のコンクリートは空気中の二酸化炭素や酸性雨と結合することによって徐々に中性化されます。

中性化されたコンクリートは表面にヒビが入るだけでなく、内部の鉄筋の腐食や膨張につながり構造物の性能低下につながりますので、シーリング等で補修をおこないます。

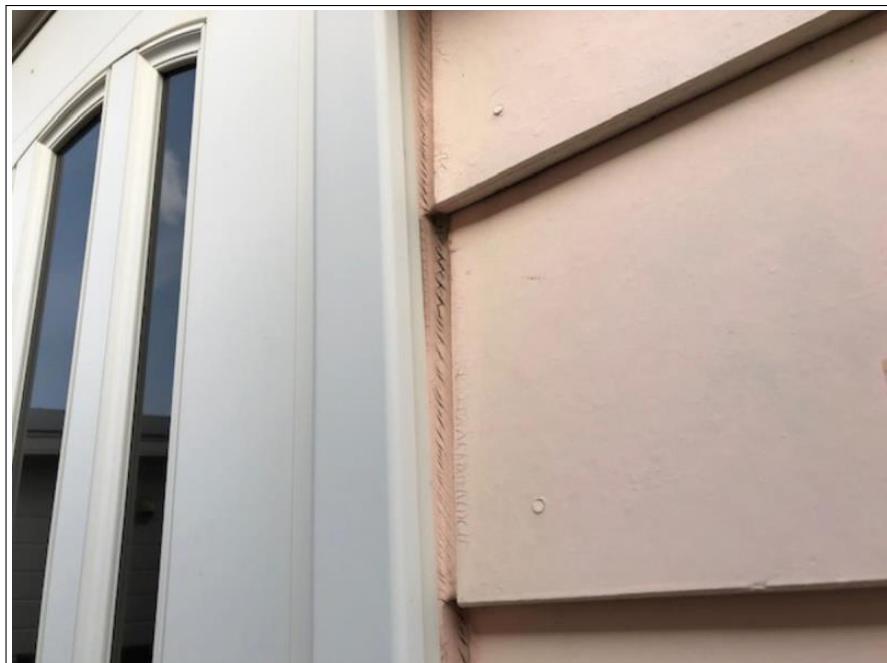
サッシ廻り シーリング部

サッシ廻りも劣化しています。この部分は深く撤去の際にサッシや外壁を痛めたり、打替え後に雨漏れしてくる場合がありますので、打増しをおこない塗装をしていきます。

※現状雨漏れしている場合は、打替え施工が必要になります。

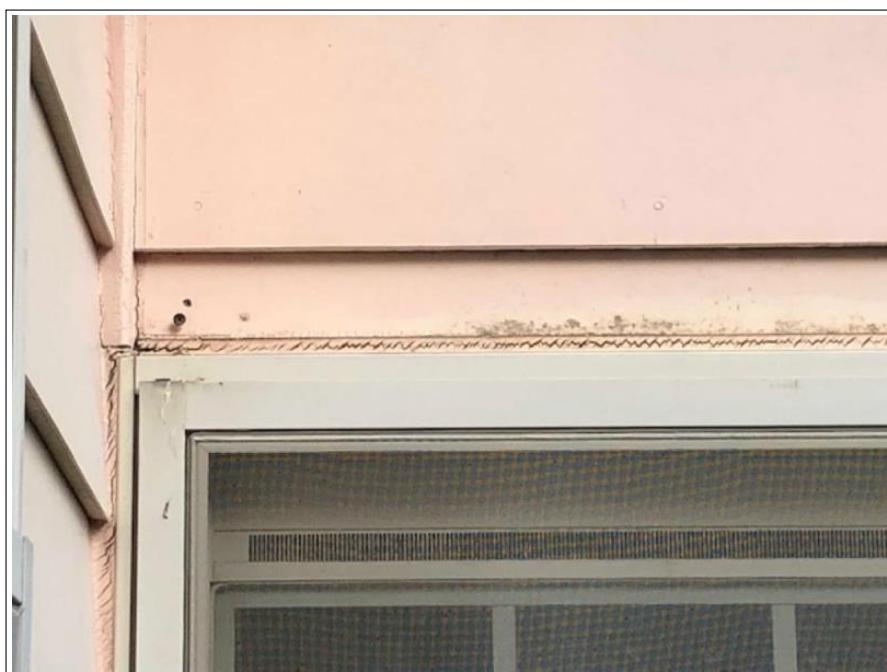
サッシ廻り シーリング部

同上

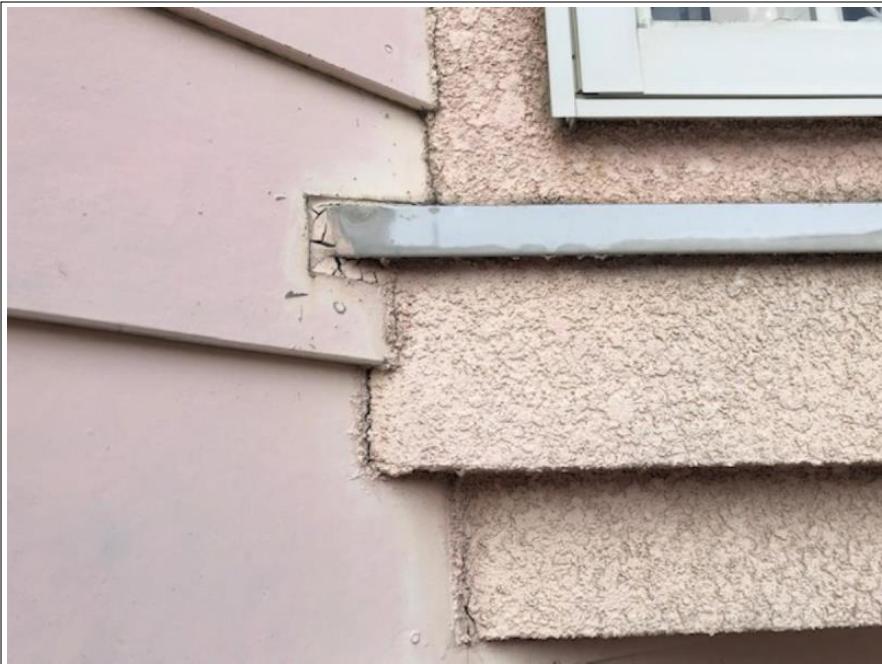
水切り シーリング部

同上

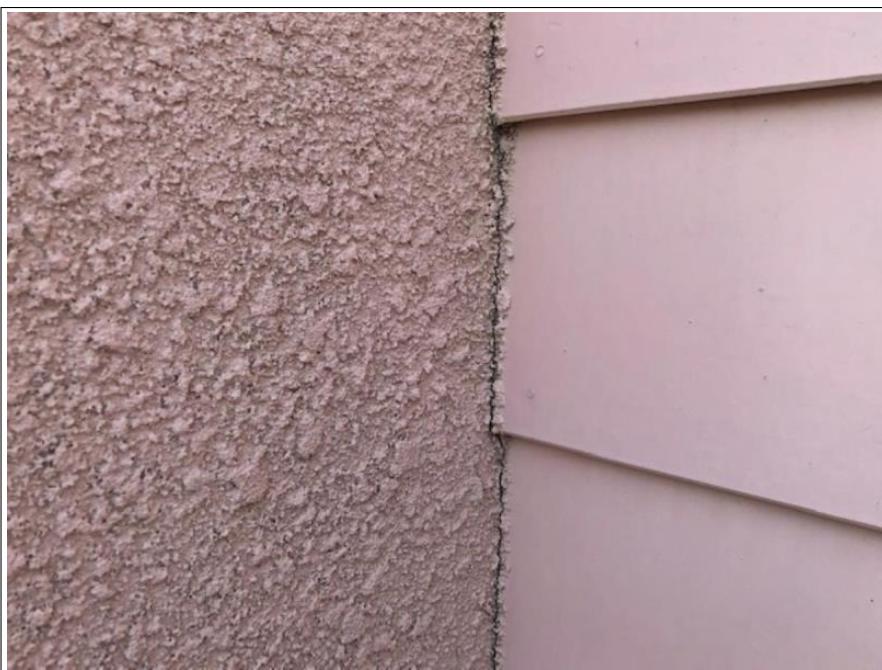
入隅 シーリング部

同上

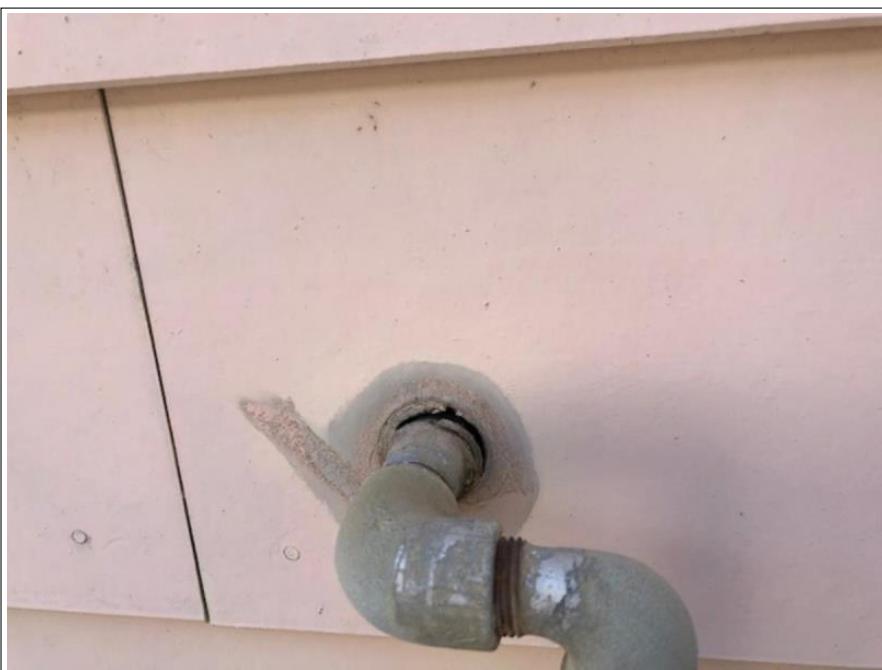
その他 シーリング

同上

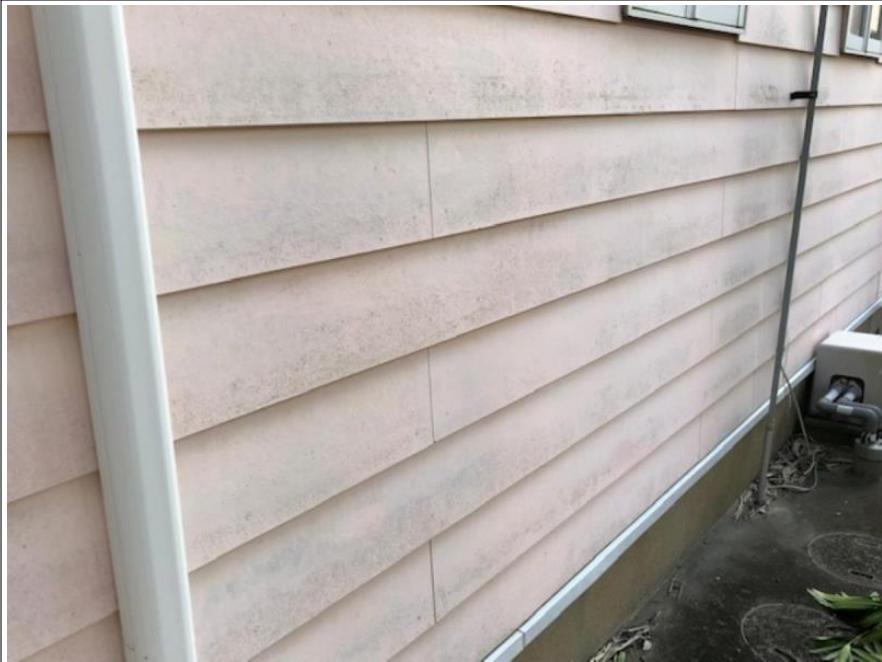
外壁 カビ発生部

カビの発生が見られます。

カビの上にいくら良い塗装をしても、カビの根が残っている以上塗膜を突き破って表面化してきますので、カビの根を抑える必要があります。
