## 工事写真報告書

工事箇所 外壁・その他 塗装工事

工事住所 京都郡 莲田町 大字与原

工事施工者 ベストホーム株式会社

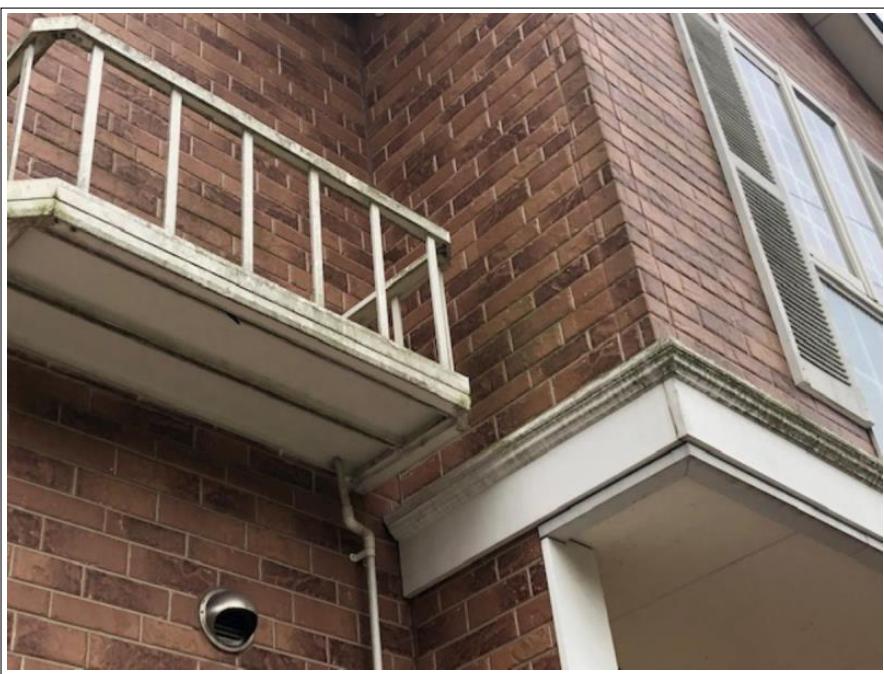
A棟 外観

塗装不可部分のカビ付着部分は、高圧洗浄だけでは取り除けない可能性  
が十分考えられますので、シンナー  
等で拭き取りをおこないます。

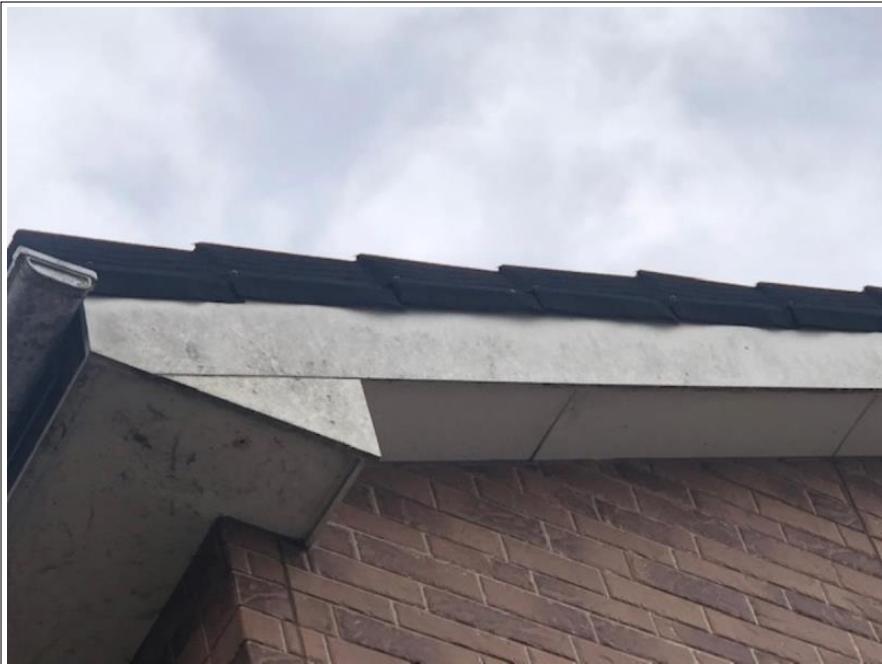
## A棟 破風板

経年劣化しています。

劣化すると腐食、お住まいの痛みにつながりますので、下塗り・上塗りをおこないます。

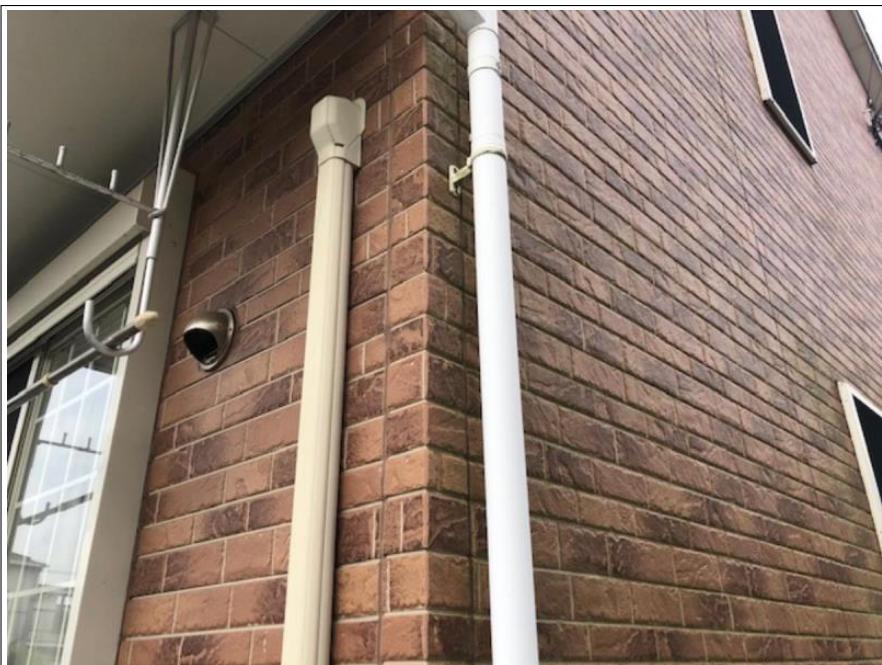
## A棟 横・ダクトカバー

この部分は塩ビ素材になります。

劣化すると割れが生じたりすることがありますので、塩ビ専用の下塗りをおこない塗装をしていきます。

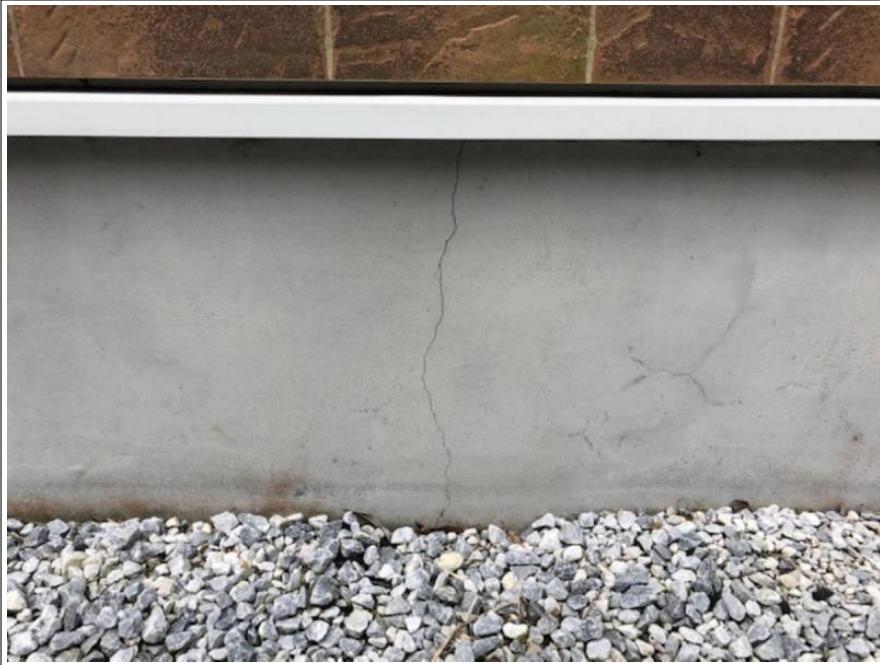
A棟 基礎 クラック

アルカリ性のコンクリートは空気中の二酸化炭素や酸性雨と結合することによって徐々に中性化されます。

中性化されたコンクリートは表面にヒビが入るだけでなく、内部の鉄筋の腐食や膨張につながり構造物の性能低下につながりますので、シーリング等で補修をおこないます。

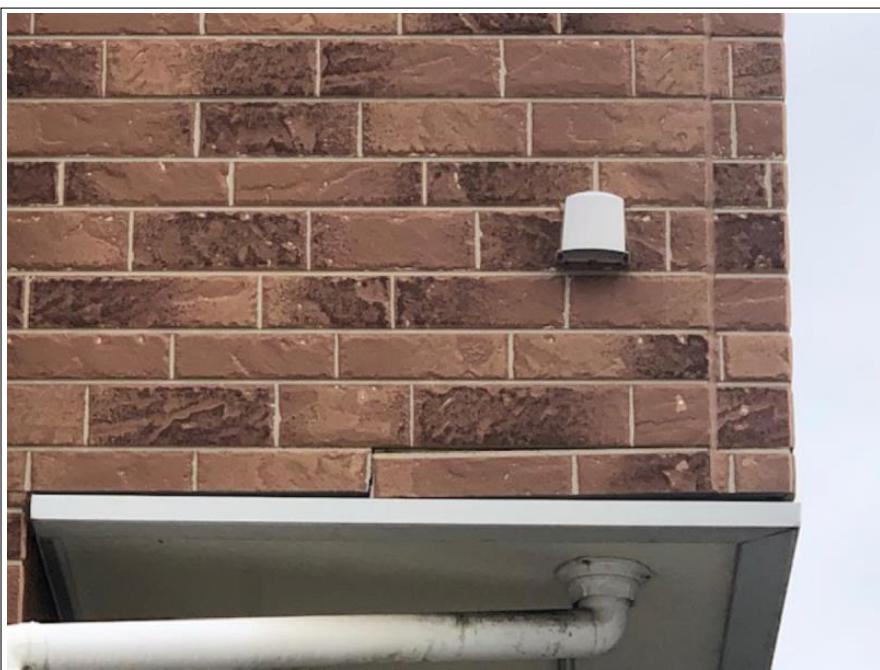
#### A棟 外壁 現状

意匠性を活かすため、クリヤー施工のご案内をさせて頂きます。

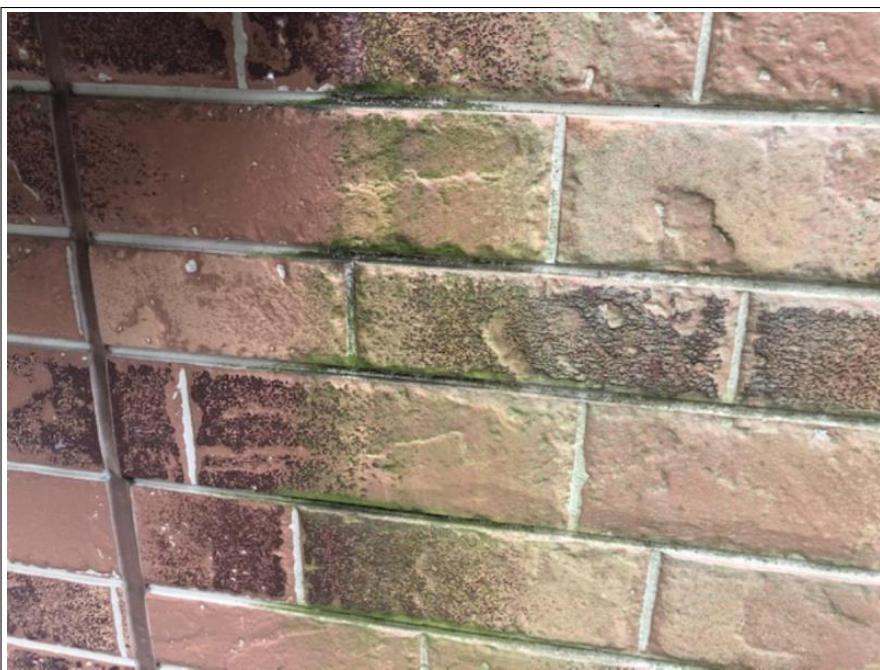
#### A棟 外壁 カビ発生部

クリヤー施工の場合、高压洗浄で取り除けないカビ部分は、外壁材を傷めない程度に、シンナー拭き等で可能な限りカビを取り除いて、クリヤー施工をおこないます。

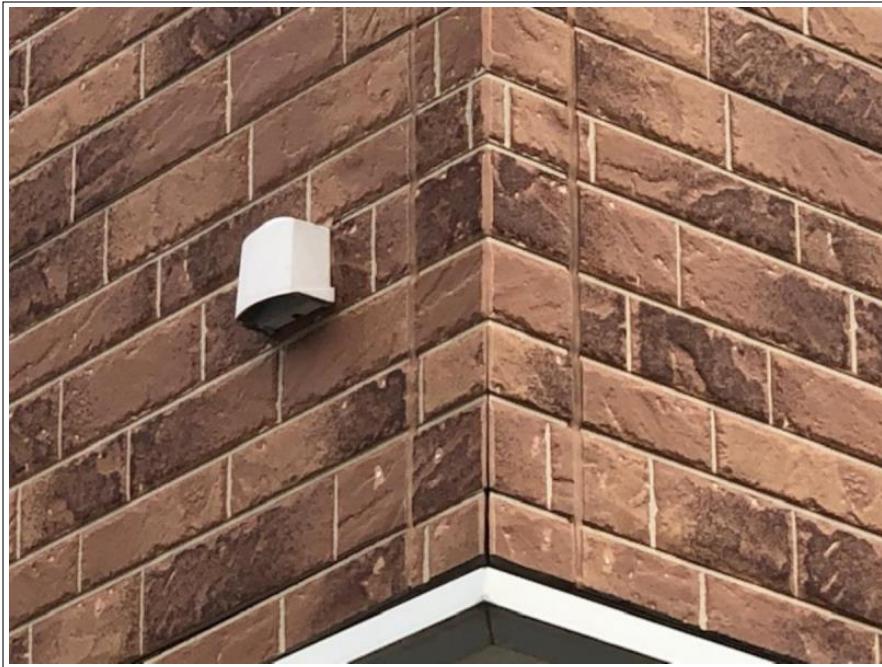
#### A棟 外壁 クラック

クラック等が見られます。  
この部分からも雨水や湿気、炭酸ガス等が直接侵入し躯体・外壁の痛みや建物の寿命につながります。  
クリヤー塗装の膜で覆いますが、幅が広い部分はコーティング等での補修が必要になります。

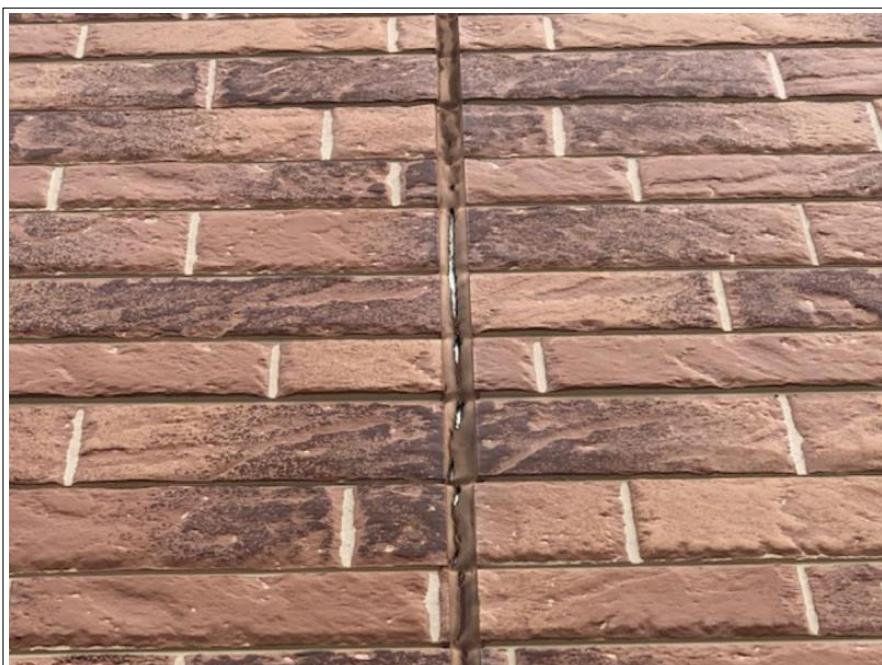
## A棟 ボードシーリング劣化部

クリヤー施工の場合は、シーリング材の上に塗装をするとひび割れや剥離など不具合が生じますので、全面シーリング後打ちをおこないます。

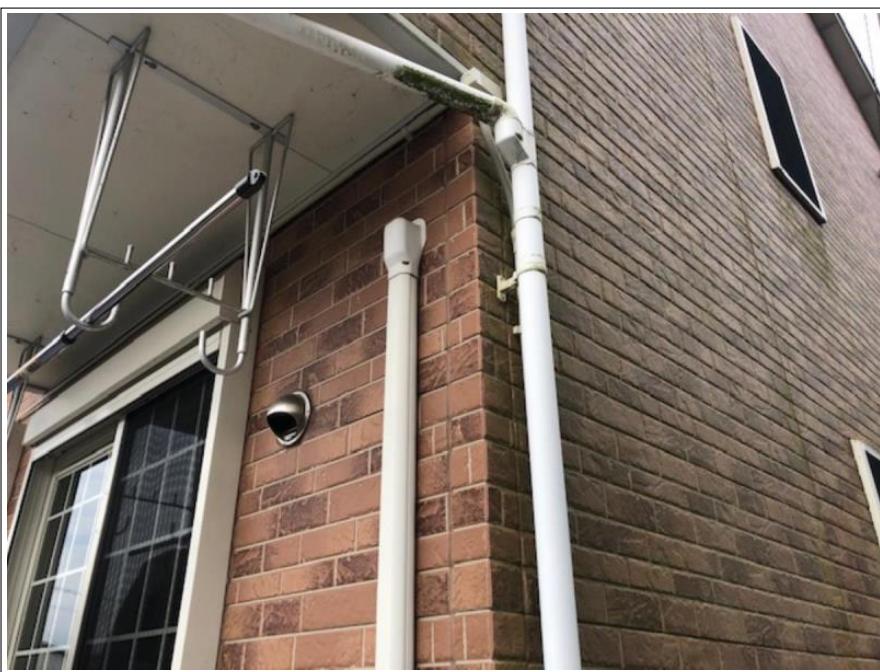
**B棟 外観**

塗装不可部分のカビ付着部分は、高圧洗浄だけでは取り除けない可能性  
が十分考えられますので、シンナー  
等で拭き取りをおこないます。

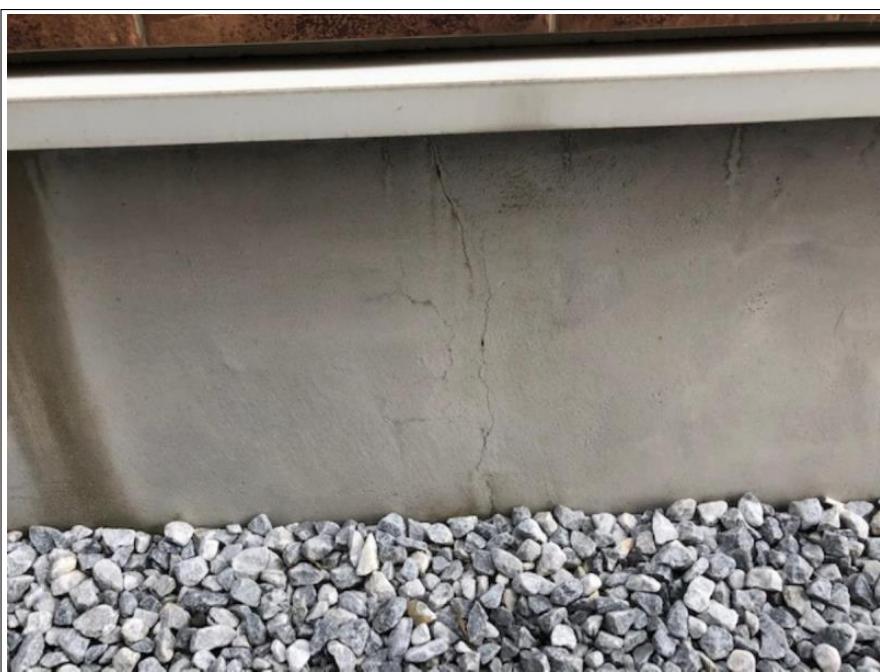
#### B棟 基礎 クラック

アルカリ性のコンクリートは空気中の二酸化炭素や酸性雨と結合することによって徐々に中性化されます。

中性化されたコンクリートは表面にヒビが入るだけでなく、内部の鉄筋の腐食や膨張につながり構造物の性能低下につながりますので、シーリング等で補修をおこないます。

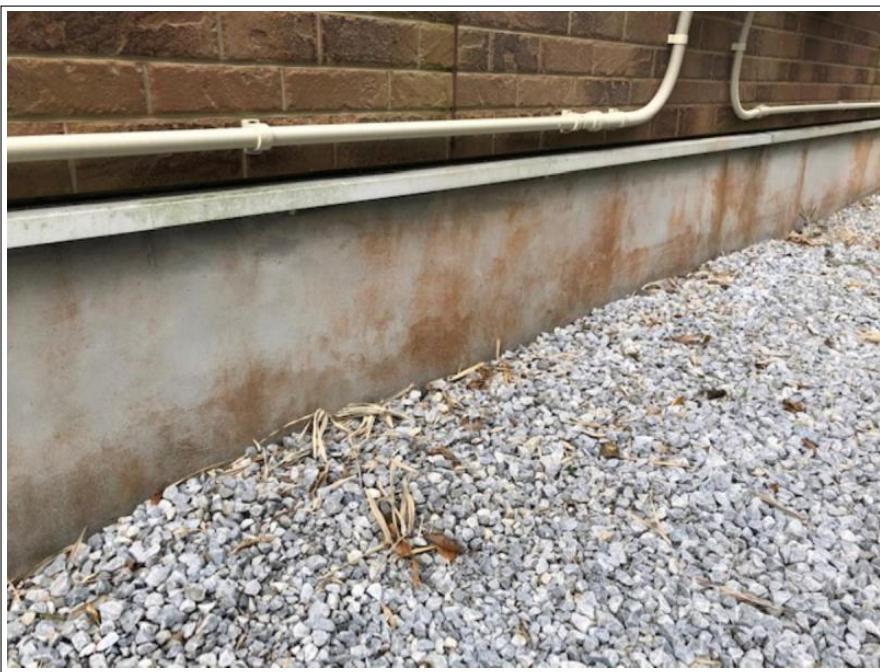
#### B棟 基礎 クラック

0.3mm以上のクラックは、シーリング材等での補修が必要になります。

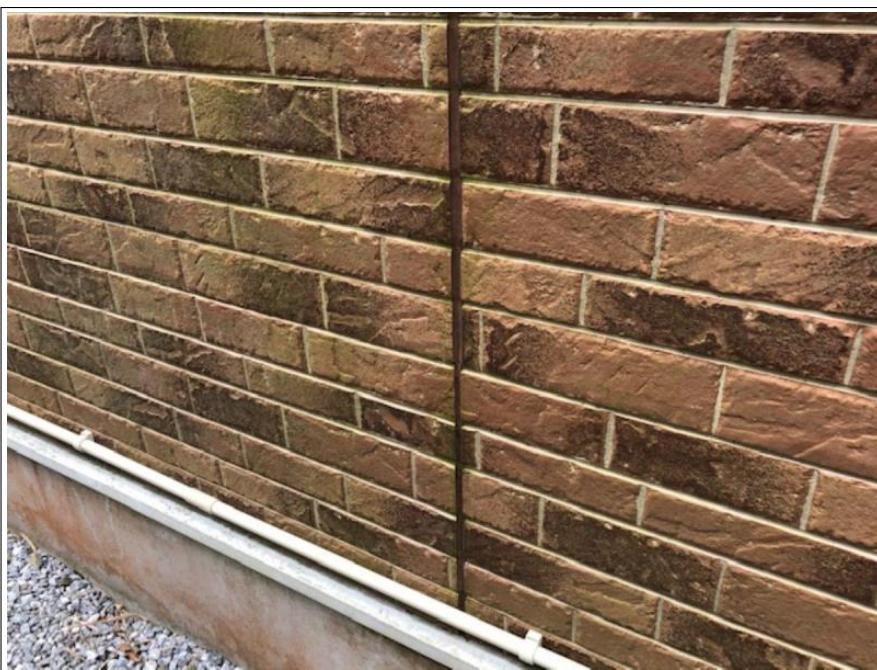
#### B棟 外壁 カビ発生部

クリヤー施工の場合、高压洗浄で取り除けないカビ部分は、外壁材を傷めない程度に、シンナー拭き等で可能な限りカビを取り除いて、クリヤー施工をおこないます。

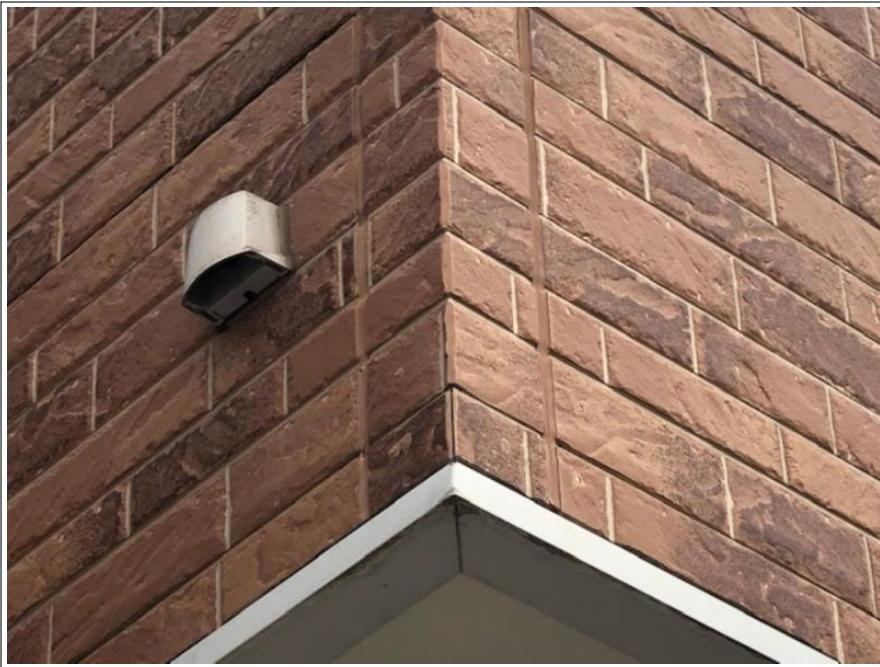
#### B棟 外壁 クラック

クラック等が見られます。

この部分からも雨水や湿気、炭酸ガス等が直接侵入し躯体・外壁の傷みや建物の寿命につながります。

クリヤー塗装の膜で覆いますが、幅が広い部分はコーティング等での補修が必要になります。

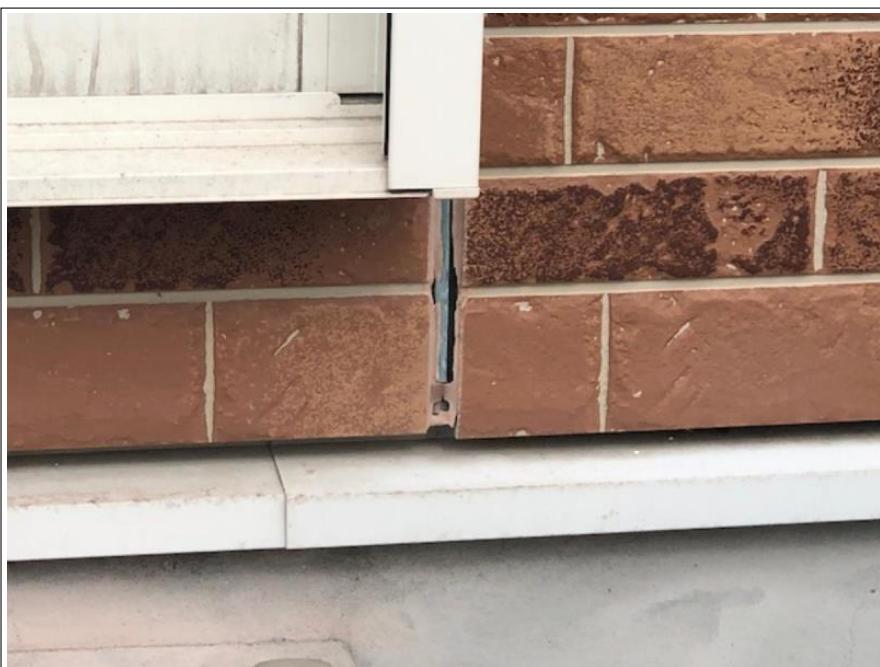
**B棟 ボードシーリング劣化部**

クリヤー施工の場合は、シーリング材の上に塗装をするとひび割れや剥離など不具合が生じますので、全面シーリング後打ちをおこないます。

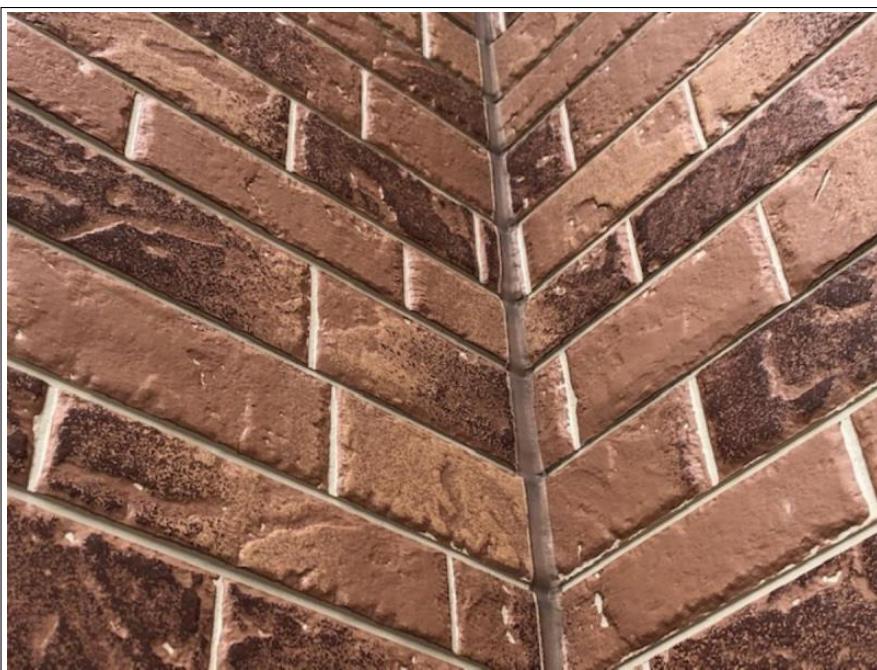
#### B棟 樋裏シーリング部

クリヤー塗装の場合は、シーリング打替え部は露出する形になりますので、外壁塗装の耐久性に合わせて、オートン化学のイクシード15を使用します。

※樋脱着は別途費用がかかります。

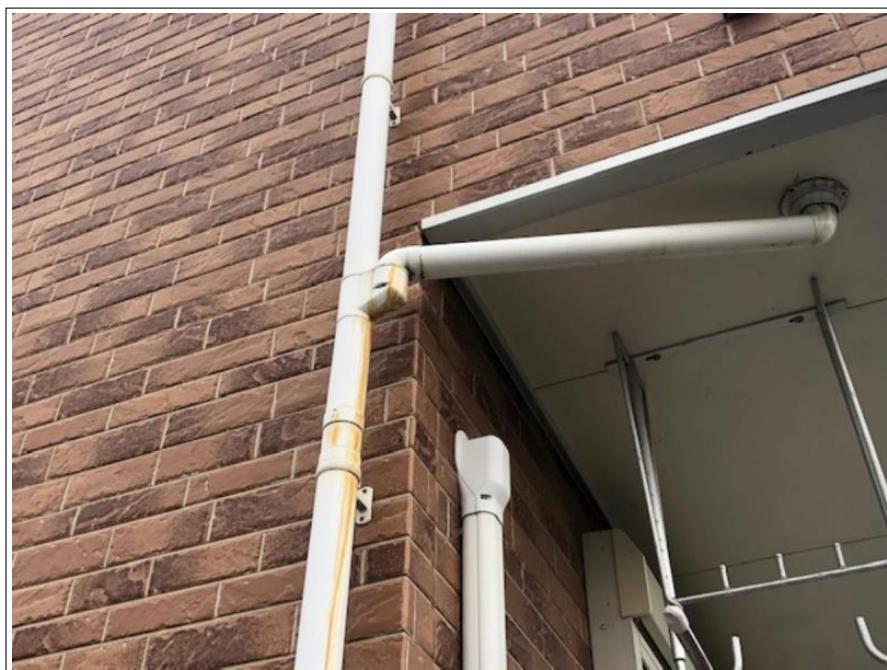
### C棟 樋・ダクトカバー

この部分は塩ビ素材になります。

劣化すると割れが生じたりすることがありますので、塩ビ専用の下塗りをおこない塗装をしていきます。

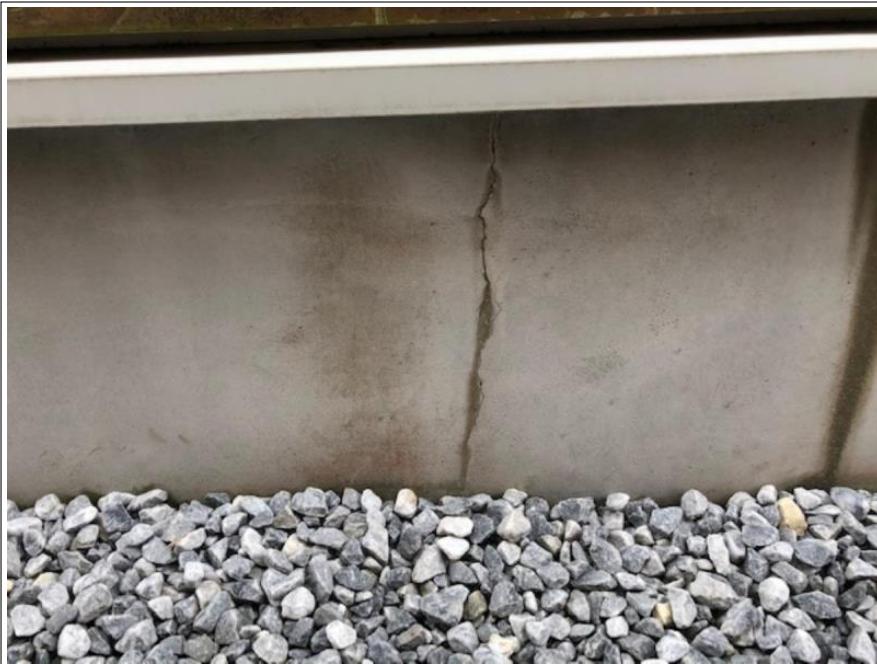
### C棟 基礎 クラック

アルカリ性のコンクリートは空気中の二酸化炭素や酸性雨と結合することによって徐々に中性化されます。

中性化されたコンクリートは表面にヒビが入るだけでなく、内部の鉄筋の腐食や膨張につながり構造物の性能低下につながりますので、シーリング等で補修をおこないます。

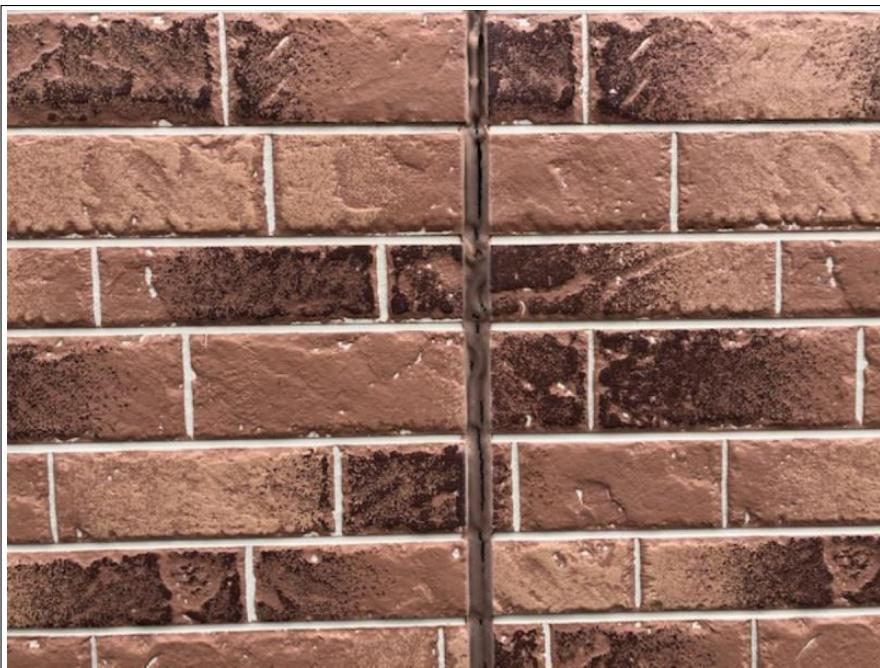
#### C棟 外壁 カビ発生部

クリヤー施工の場合、高压洗浄で取り除けないカビ部分は、外壁材を傷めない程度に、シンナー拭き等で可能な限りカビを取り除いて、クリヤー施工をおこないます。

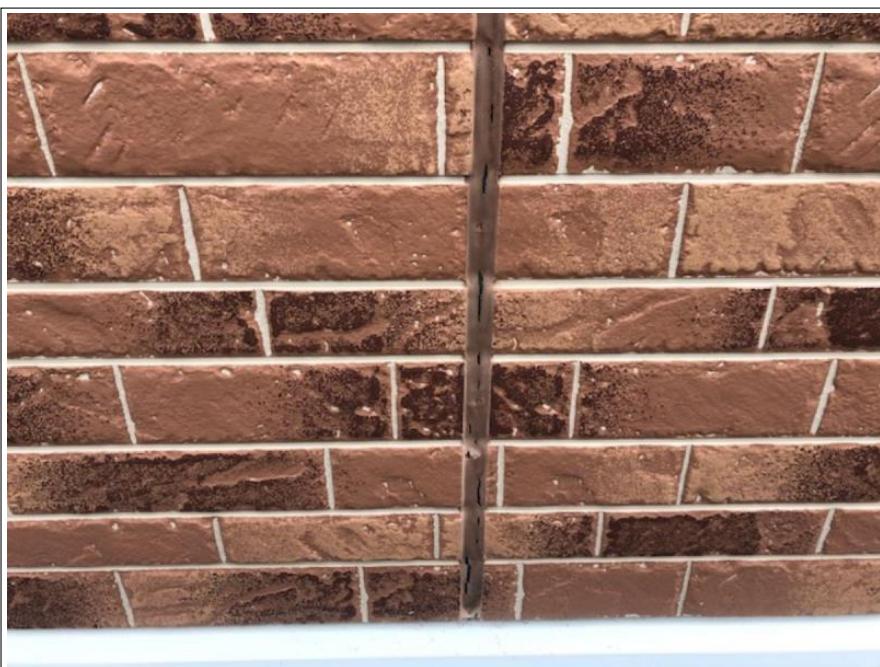
#### C棟 ボードシーリング劣化部

クリヤー施工の場合は、シーリング材の上に塗装をするとひび割れや剥離など不具合が生じますので、全面シーリング後打ちをおこないます。

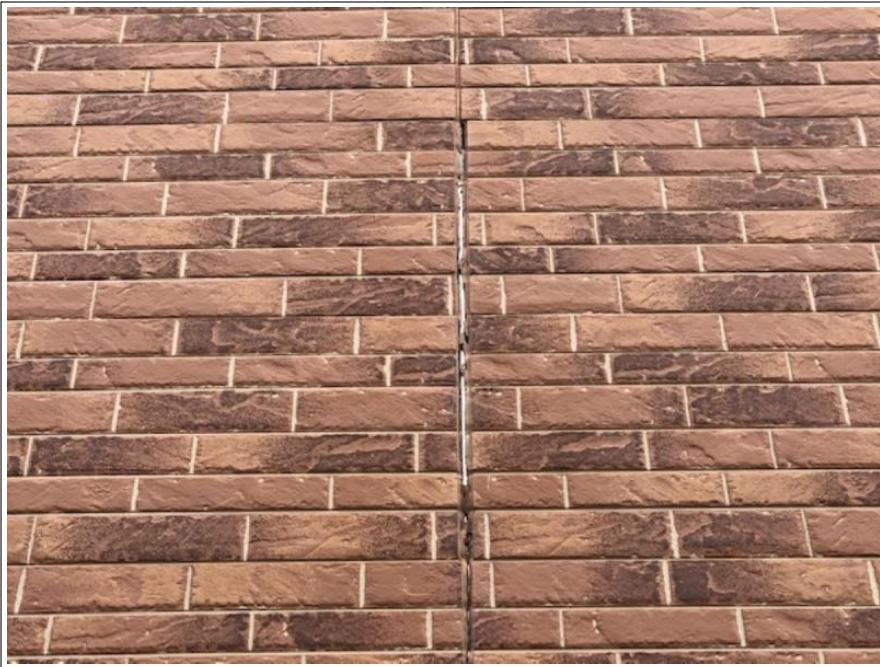
#### C棟 ボードシーリング劣化部

クリヤー塗装の場合は、シーリング打替え部は露出する形になりますので、外壁塗装の耐久性に合わせて、オートン化学のイクシード15を使用します。

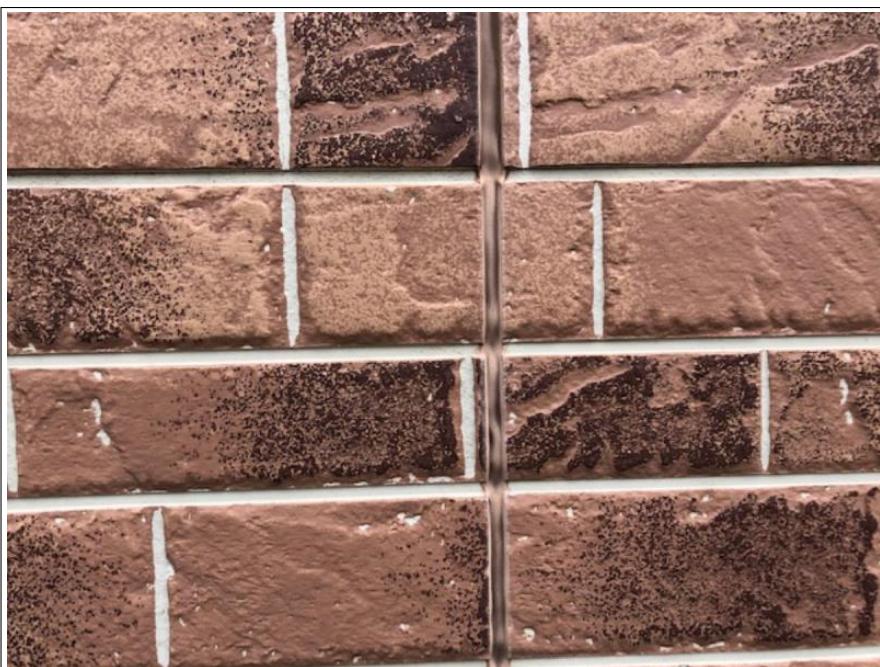
**C棟 ボードシーリング劣化部**

※新築時のサイディングのサイズ

カットがバラバラの為、コーリング  
幅が場所で違う部分が多々ありま  
す。

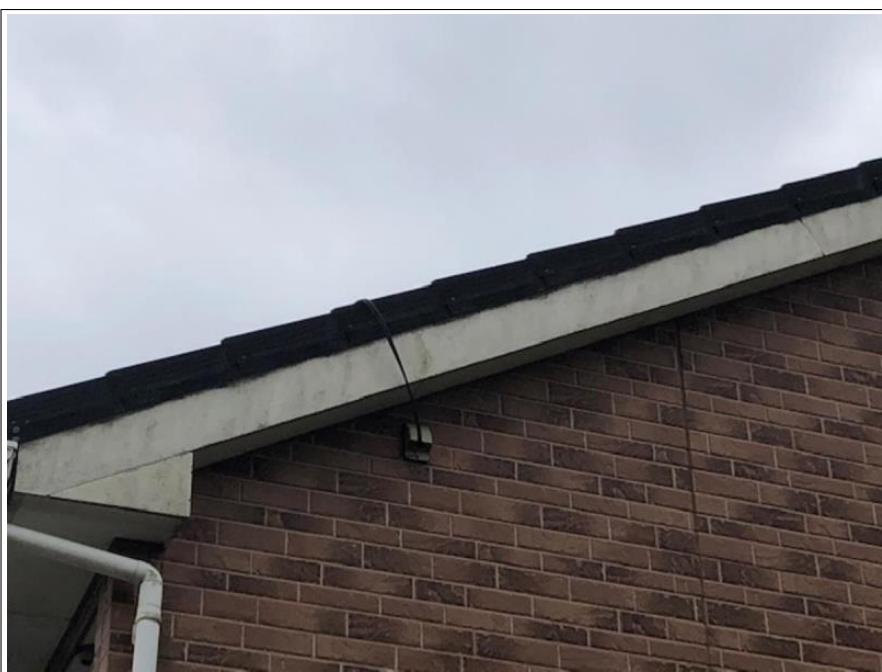
#### D棟 外観

塗装不可部分のカビ付着部分は、高圧洗浄だけでは取り除けない可能性が十分考えられますので、シンナー等で拭き取りをおこないます。

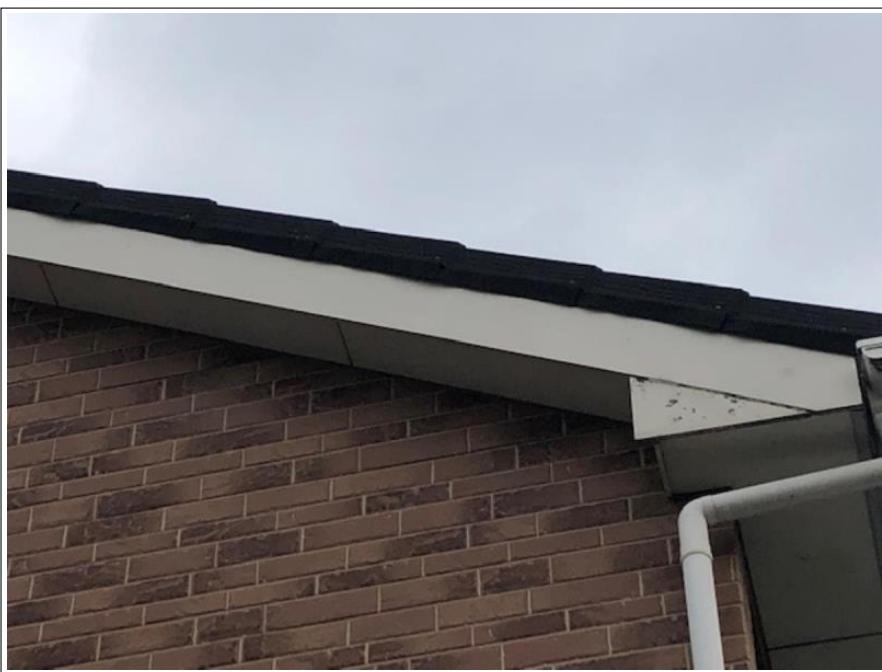
#### D棟 破風板

経年劣化しています。  
劣化すると腐食、お住まいの痛みにつながりますので、下塗り・上塗りをおこないます。

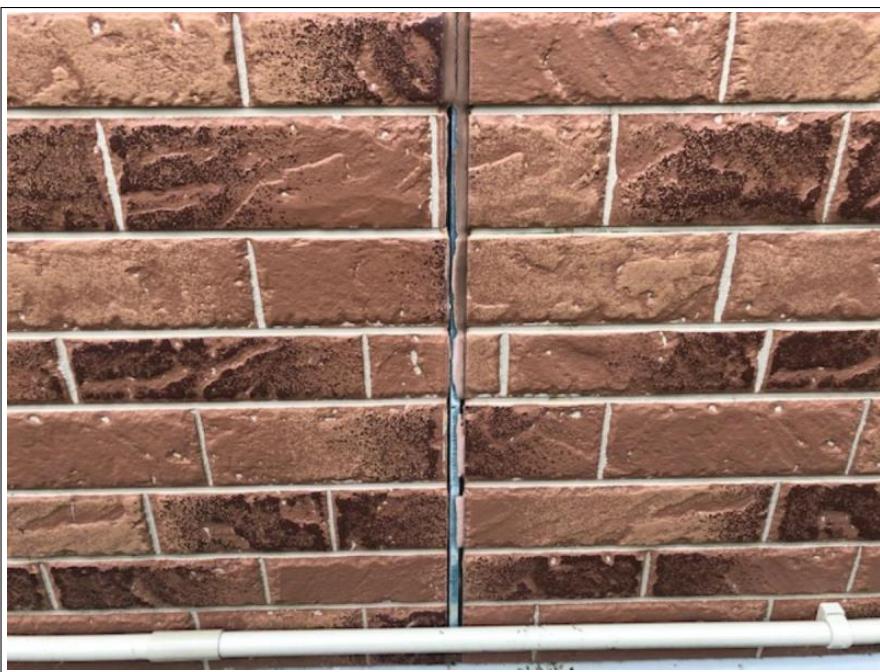
#### D棟 外壁 カビ発生部

クリヤー施工の場合、高压洗浄で取り除けないカビ部分は、外壁材を傷めない程度に、シンナー拭き等で可能な限りカビを取り除いて、クリヤー施工をおこないます。

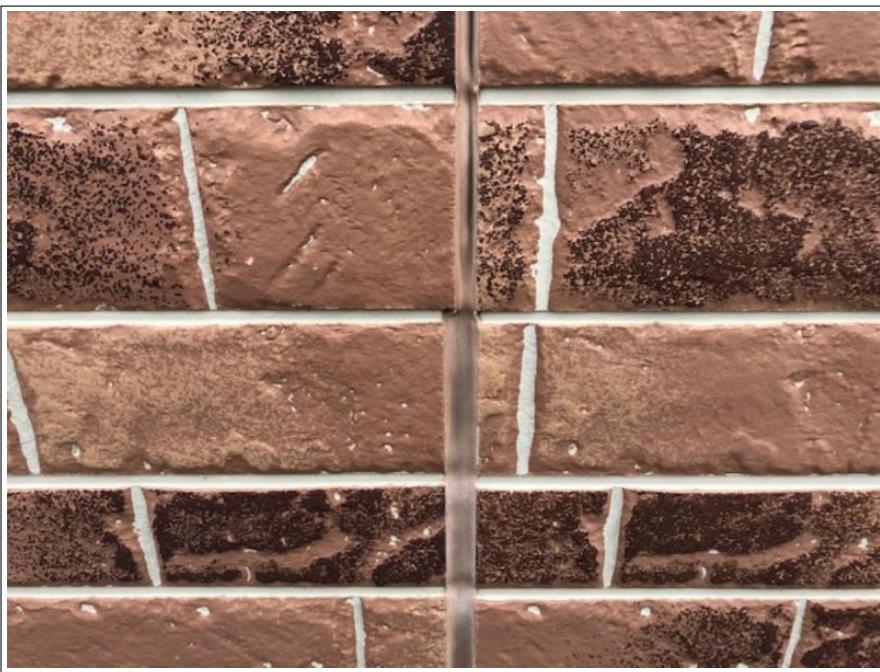
#### D棟 ボードシーリング劣化部

クリヤー施工の場合は、シーリング材の上に塗装をするとひび割れや剥離など不具合が生じますので、全面シーリング後打ちをおこないます。

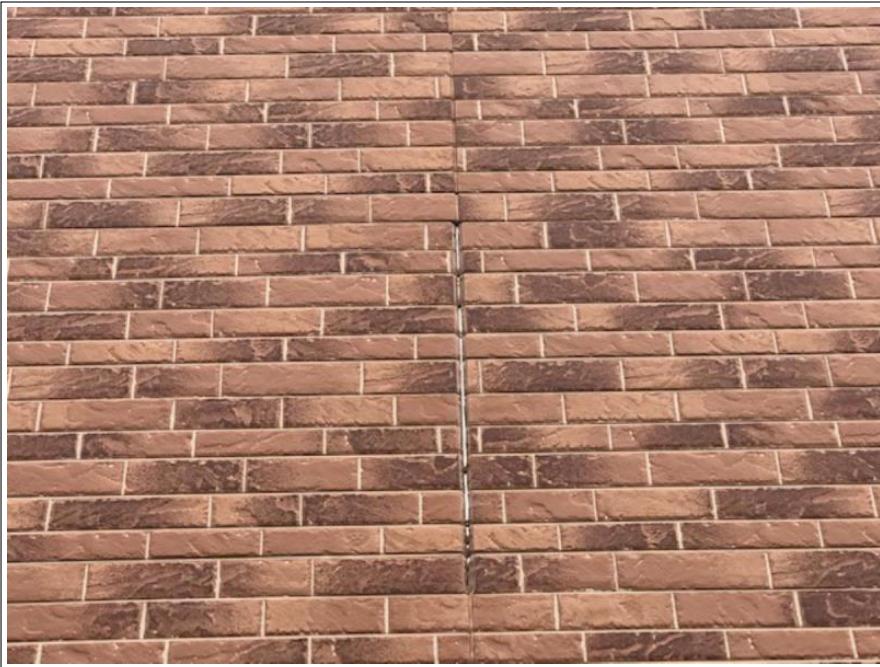
#### D棟 ボードシーリング劣化部

クリヤー施工の場合は、シーリング打替え部は露出する形になりますので、外壁塗装の耐久性に合わせて、オートン化学のイクシード15を使用します。

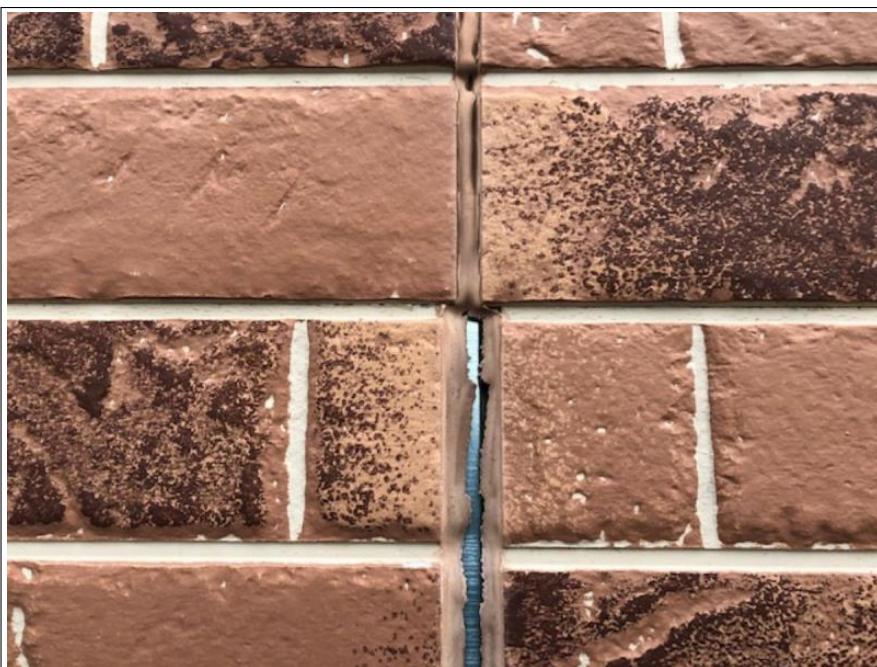
D棟 ボードシーリング劣化部

※新築時のサイディングのサイズ

カットがバラバラの為、コーリング  
幅が場所で違う部分が多々ありま  
す。

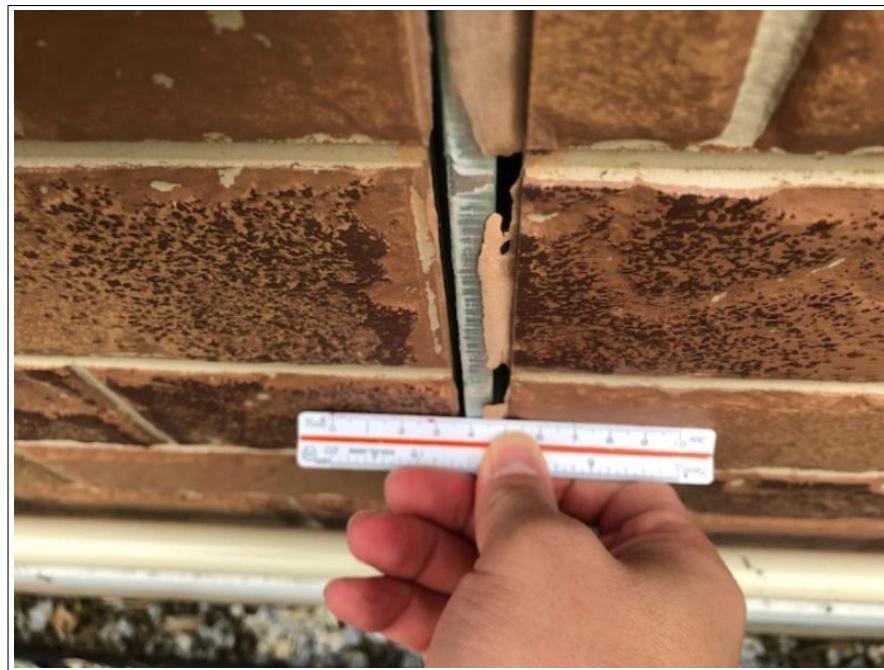
D棟 ボードシーリング劣化部

※木造住宅の場合、コーティングは2面接着になりますので、奥にボンドブレーカーがあります。
