工事写真報告書

工事箇所 屋根・外壁・その他

工事住所 北九州市 小倉南区 企救丘

工事施工者 ベストホーム株式会社

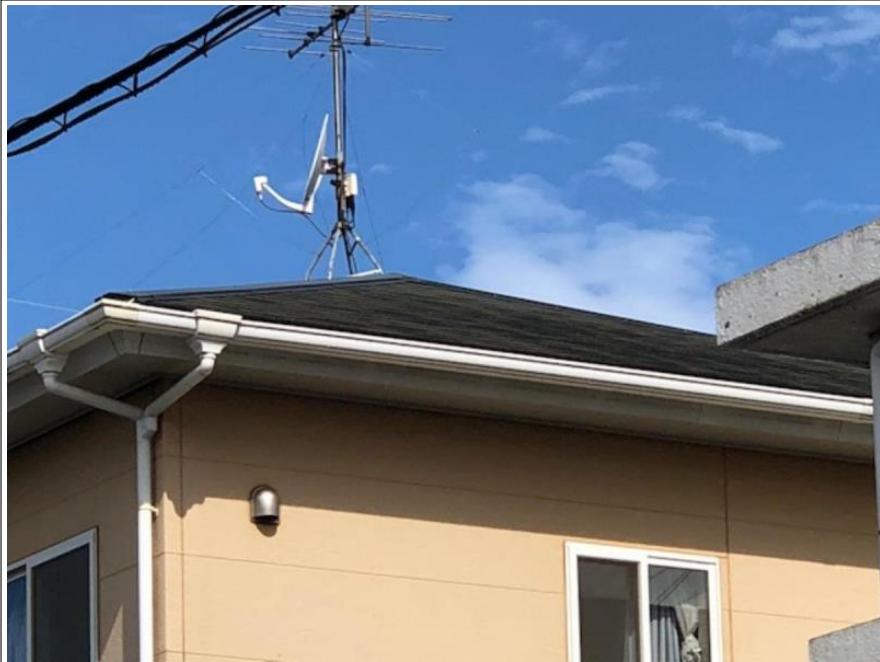
屋根

この素材はセメント: アスベスト(又はハルフ 繊維)が85:15で作られています。

表面の塗装が新築当時はアクリル塗装を焼き付けており、7年ぐらい経過すると表面の防水効果が低下し、だんだん反りや割れが生じてきます

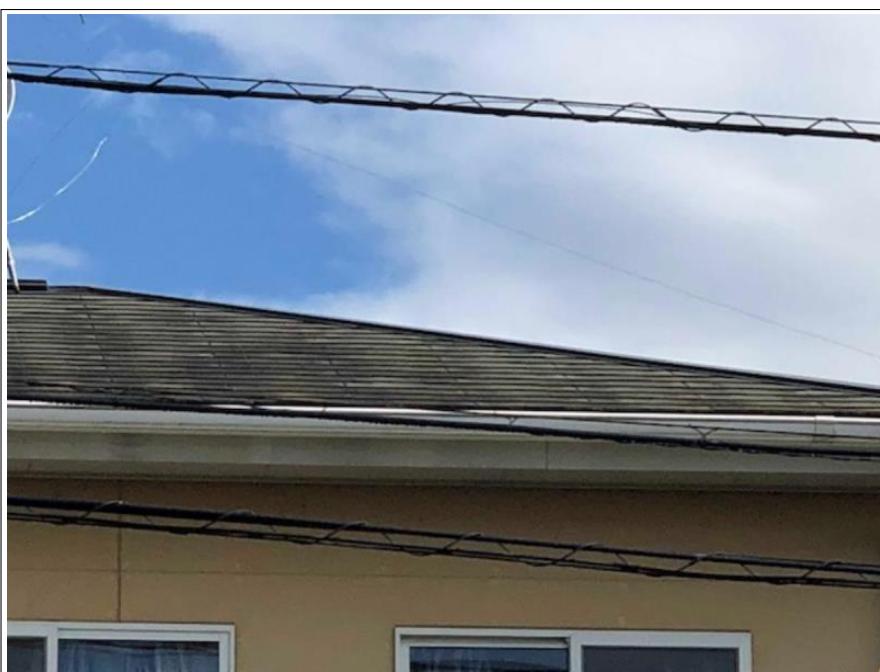
屋根

劣化し割れや反りがひどくなり葺き替えとなると、アスベストが入っているので処分費がかなりかかりますので、早めの塗装と維持をお勧めします。

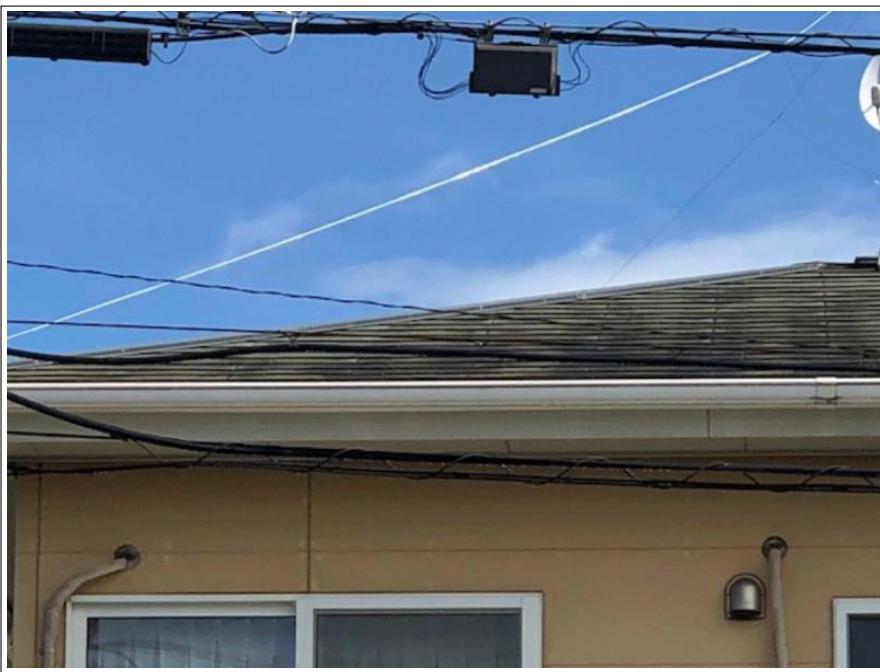
屋根

同上

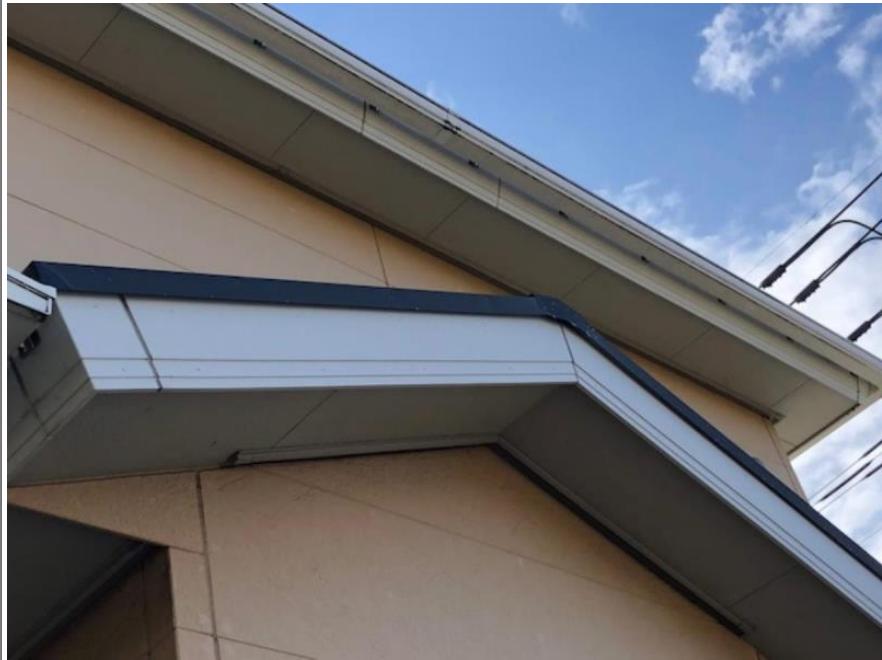
破風板

経年劣化しています。

劣化すると腐食、お住まいの痛みにつながりますので、下塗り・上塗りをおこないます。

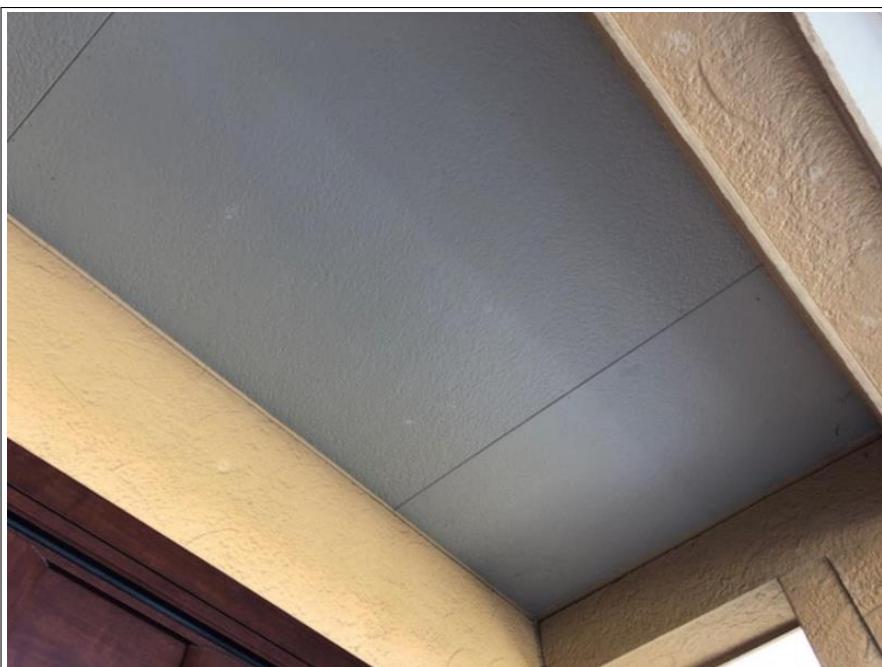
軒天

経年劣化しています。

この部分は通気性の良い、軒天専用の塗装をおこないます。

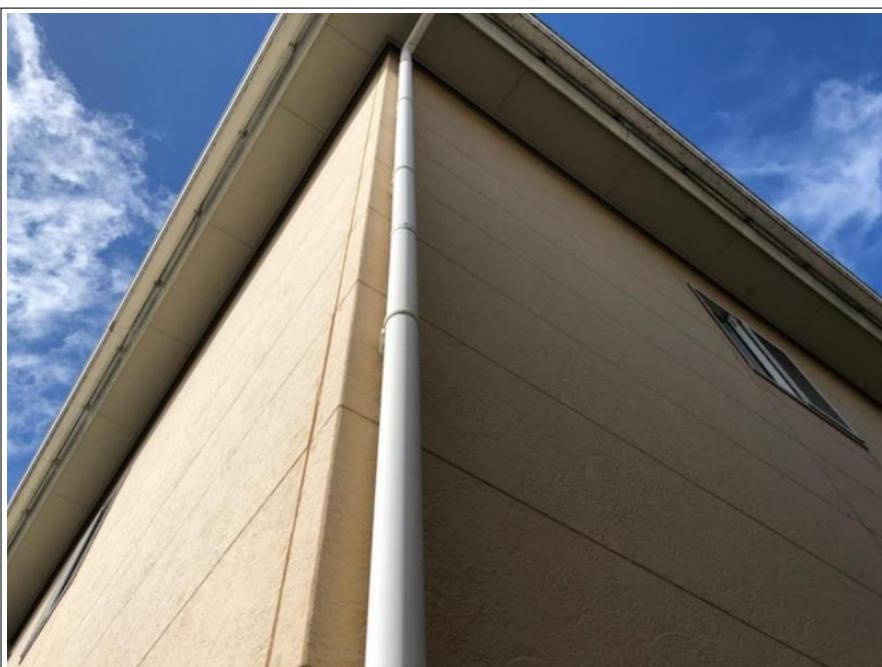
樋・ダクトカバー

この部分は塩ビ素材になります。

劣化すると割れが生じたりすることがありますので、塩ビ専用の下塗りをおこない塗装をしていきます。

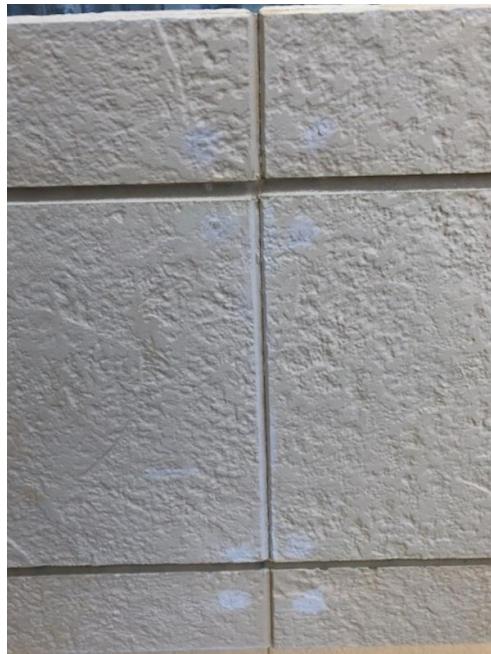
外壁 現状

劣化している部分があります。
この部分から雨水や湿気、炭酸ガス等が直接浸入し躯体・ボードの痛みや建物の寿命に繋がります。
また、劣化が進むと、外壁の反りや割れも出てきますので、早めの塗装をお勧め致します。

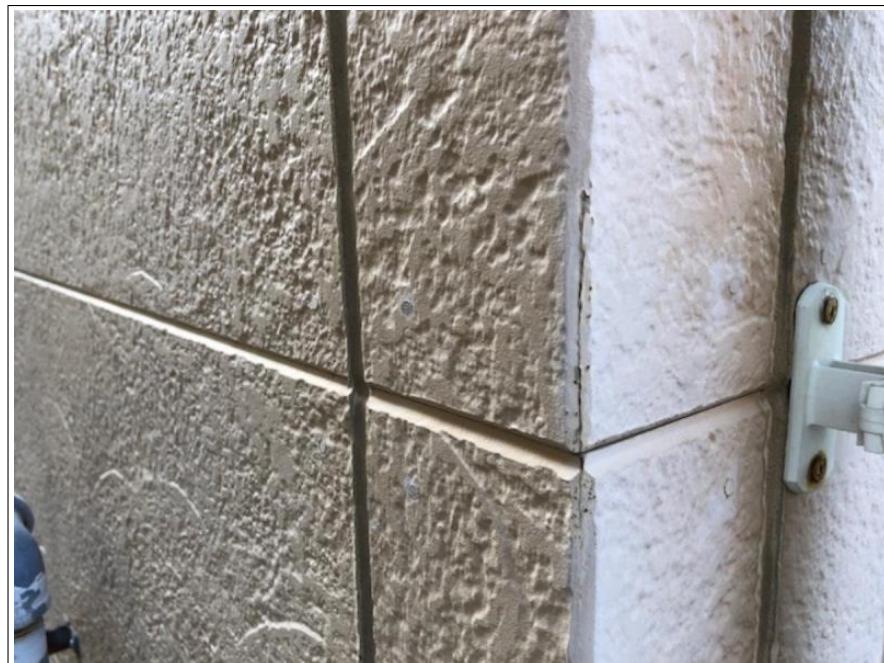
外壁 現状

同上

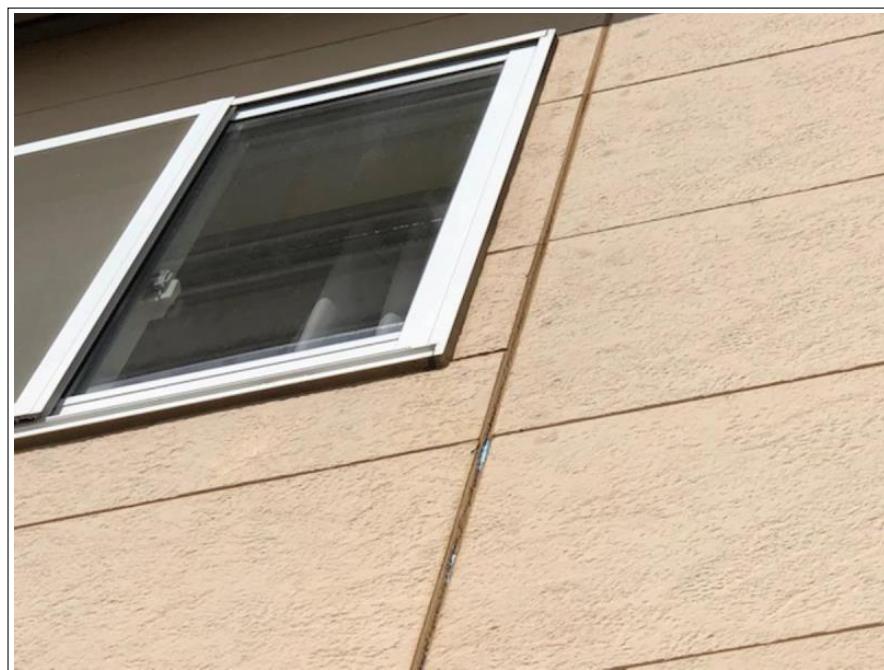
外壁 反り・クラック

外壁の劣化やクラック・シーリングの痛みが原因で、外壁が水や湿気を吸って乾いてを繰り返し、外壁の反りやクラックが発生してきます。
反ってしまうと二度と反りは戻らず、クラック部に関してはパテやコーティング材での補修等が必要になります。

チョーキング現象

紫外線などにより塗膜の表面が劣化し、チョークの粉状のような状態になっています。この状態になると表面から水や湿気を吸い込んでしまい、外壁や中の躯体の痛みにつながりますので、早めの塗装をお勧めします。

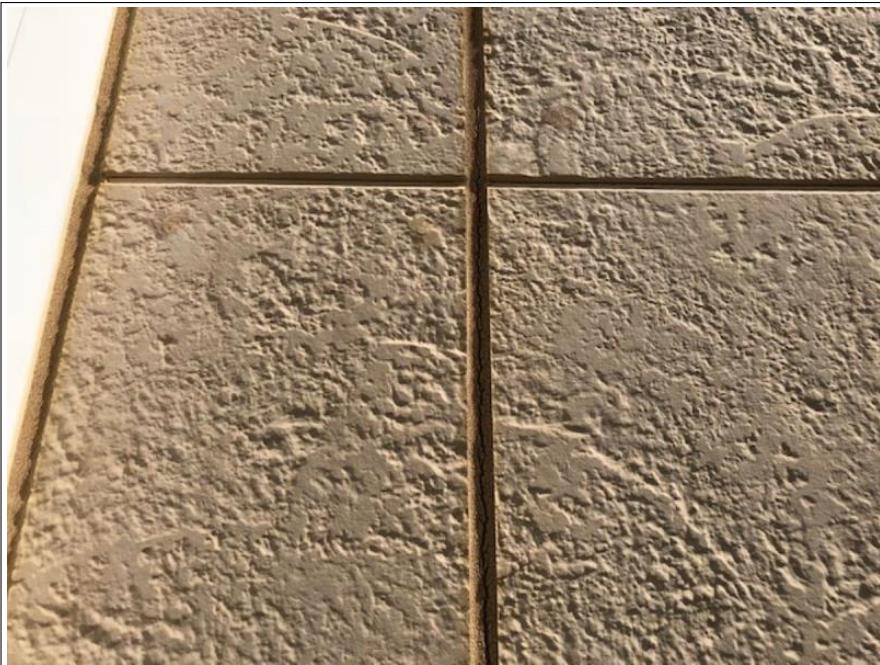
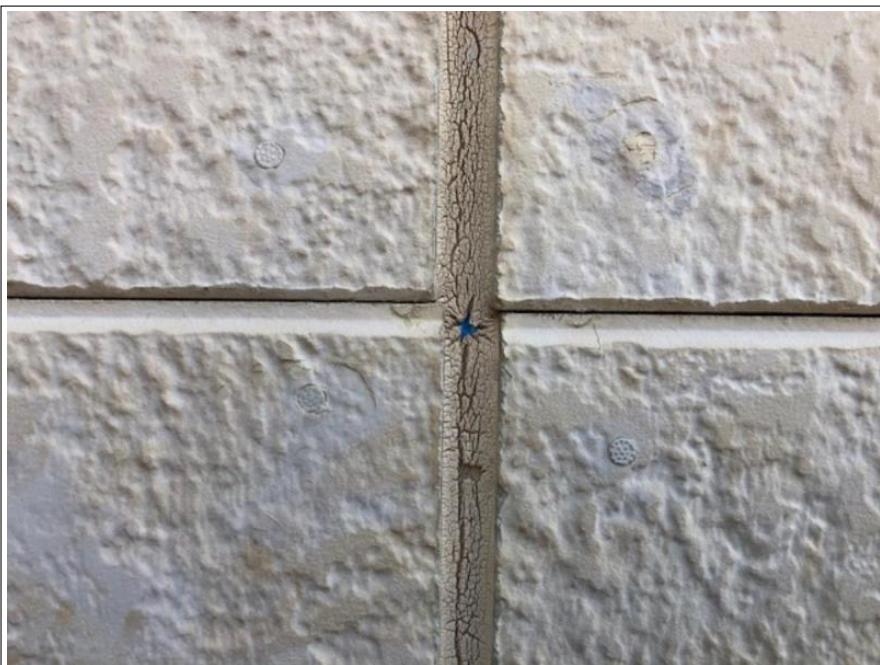
ボードシーリング 劣化部

同上

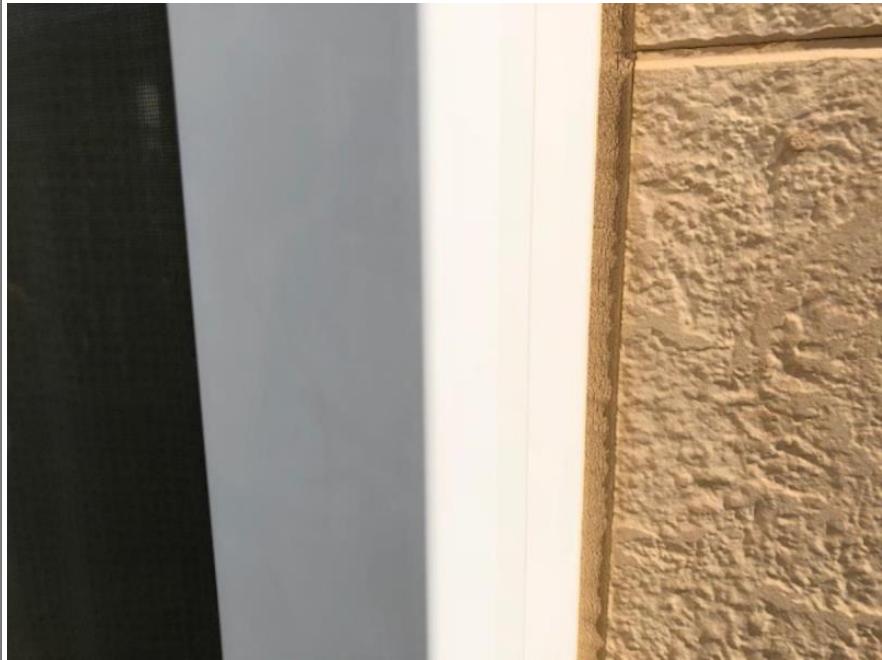
サッシ廻りシーリング 劣化部

サッシ廻りも劣化しています。

この部分のシーリングは深く奥まで入っている為、撤去の際にサッシや外壁を痛めたり、打替え後に雨漏れしてくる場合がありますので、この部分は打増し補修をおこない塗装をしていきます。

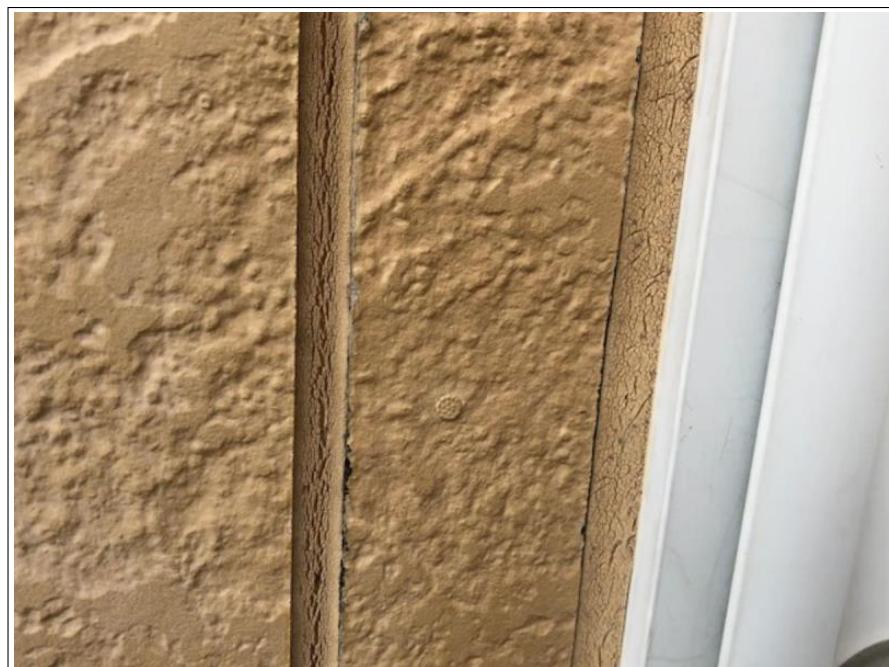
サッシ廻りシーリング 劣化部

同上
