工事写真報告書

工事箇所 塗装改修工事

工事住所 北九州市 小倉南区 若園

工事施工者 ベストホーム株式会社

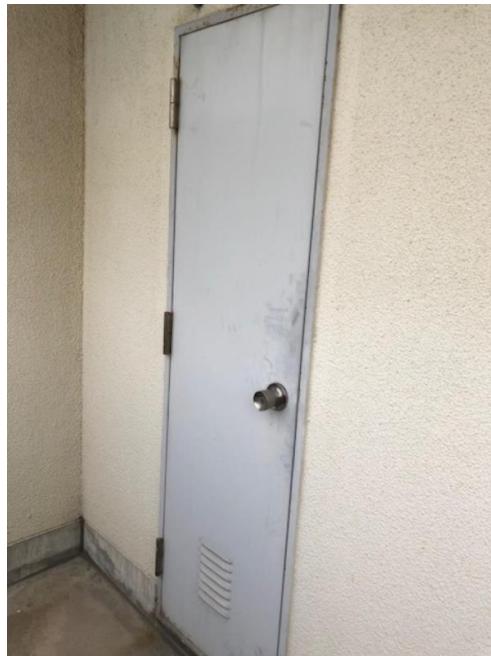
パイプシャフト

この部分は鉄、スチール素材になります。劣化するとサビが発生してきますので塗装が必要です。

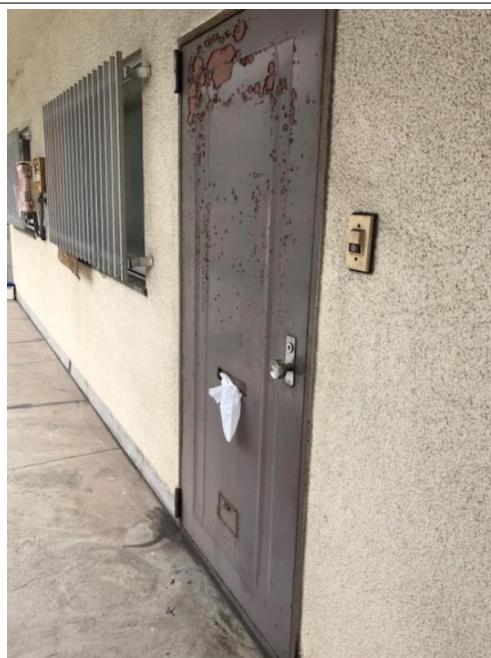
玄関扉

※旧塗膜の剥離も見られます。こちらは密着の悪い旧塗膜は除去して、塗装をおこないます。

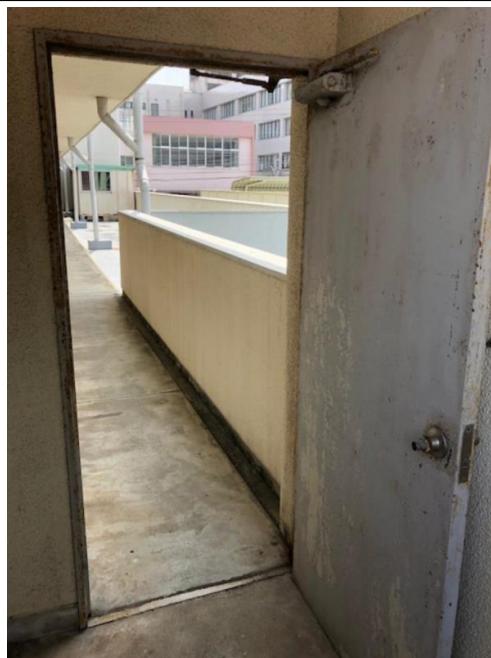
鉄扉

※かなり腐食して膨張しております
ので、仕上りのラインがキレイに出
ない可能性があります。

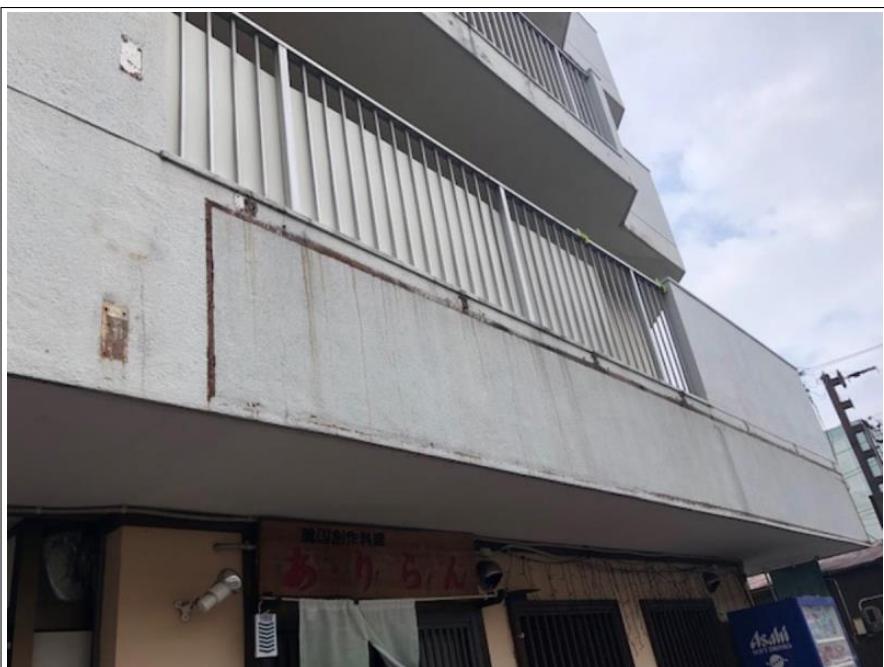
外観

看板の跡など仕上りに影響が出る部分が全般的に多く見られます。

完全に一緒の仕上がりにはなりませんが、ローラー肌合わせなどを起こない、仕上りにあまり差が出ないように塗装をおこないます。

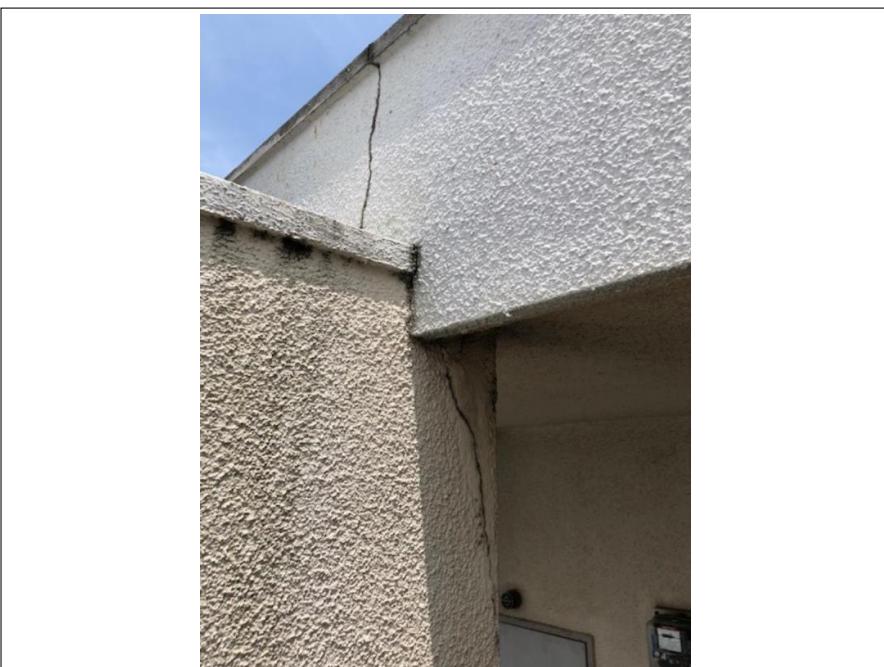
外壁 クラック部

劣化している部分があります。

この部分から雨水や湿気、炭酸ガス等が直接浸入し躯体・ボードの痛みや建物の寿命につながりますので、シーリングや下塗り等で補修をおこない塗装をしていきます。

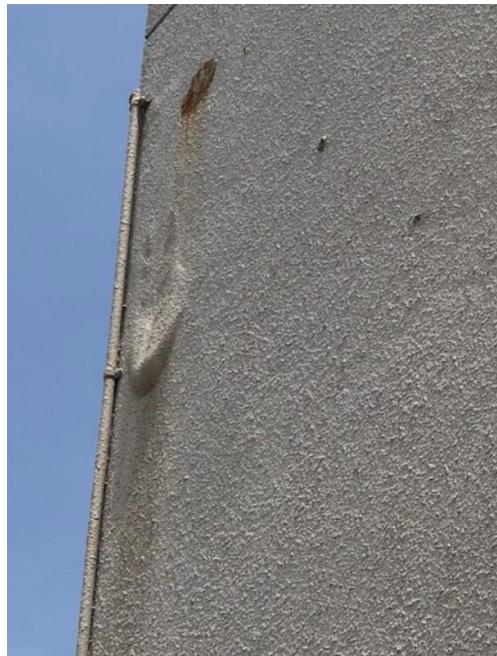
外壁 膨れ

旧塗膜の浮きが見られます。

中の湿気が逃げきれてない事や、前回施工時に乾く前に塗装を行った可能性があります。

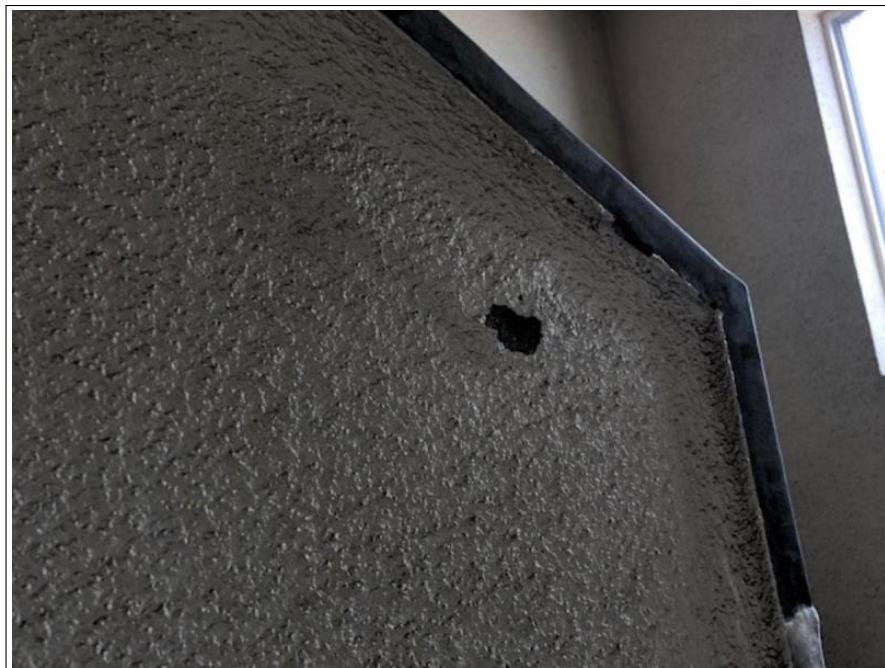
外壁 膨れ及び剥離

旧塗膜の浮きや剥離が見られます。
このまま塗装をしても、旧塗膜からのまた浮いてくる可能性がありますので、密着の悪い旧塗膜は除去し、ローラー肌合わせと塗装をおこないます。

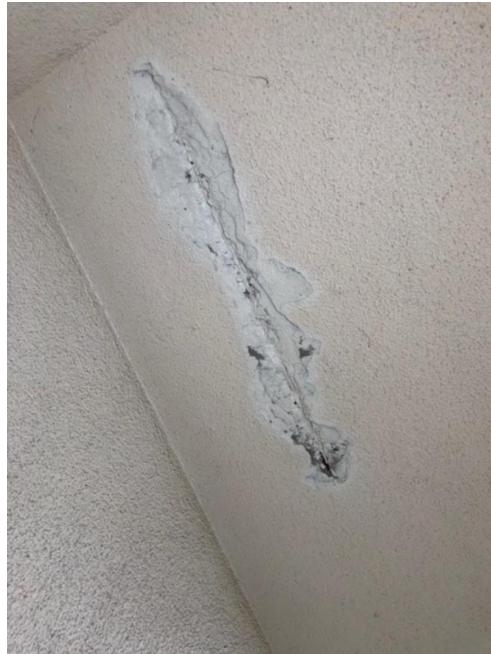
外壁 爆裂部

ヒビ割れや剥離の劣化が進むと、中の鉄筋が酸化して膨張し、爆裂を起こしてしまい、外壁や建物の欠落につながり、建物の寿命を短くしてしまいます。
