工事写真報告書

工事箇所 外壁改修工事

工事住所 北九州市 小倉南区 徳力

工事施工者 ベストホーム株式会社

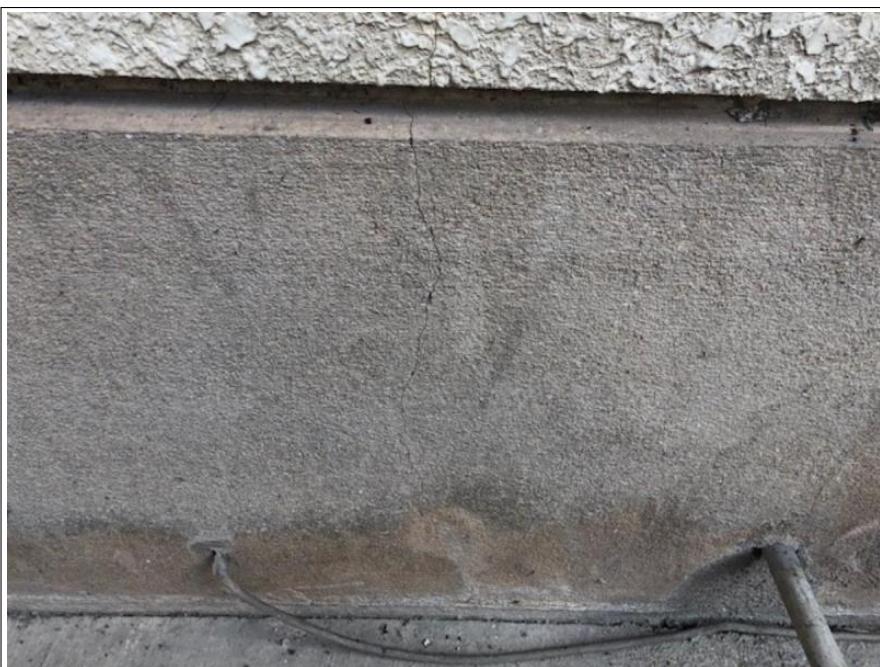
基礎

アルカリ性のコンクリートは空気中の二酸化炭素や酸性雨と結合することによって徐々に中性化されます。

中性化されたコンクリートは表面にヒビが入るだけでなく、内部の鉄筋の腐食や膨張につながり構造物の性能低下につながりますので、シーリング等で補修をおこないます。

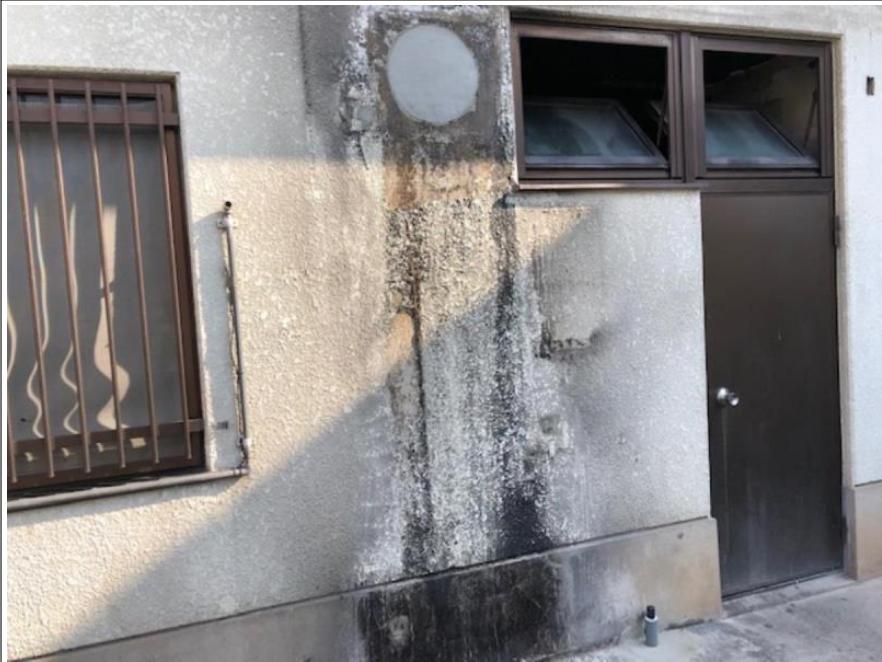
外壁 現状

油などの汚れが付着しており、このままでは塗装ができない状態なので、高压洗浄後にシンナー拭きやケレン等で下地処理をおこないます。

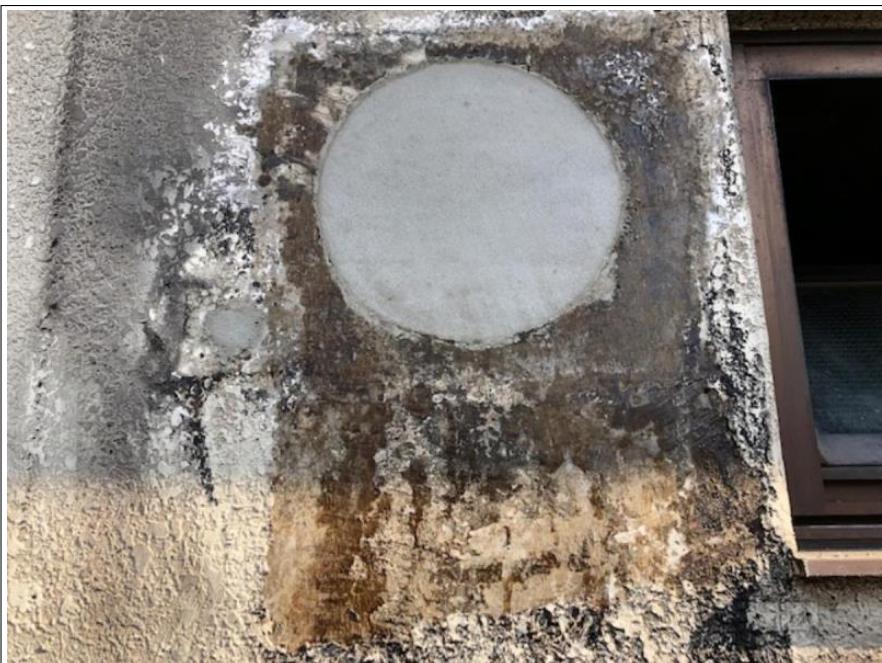
外壁 現状

同上

※肌が違う部分に関しましては、ローラーや拭き戻しで肌を少しづかして塗装をおこないます。

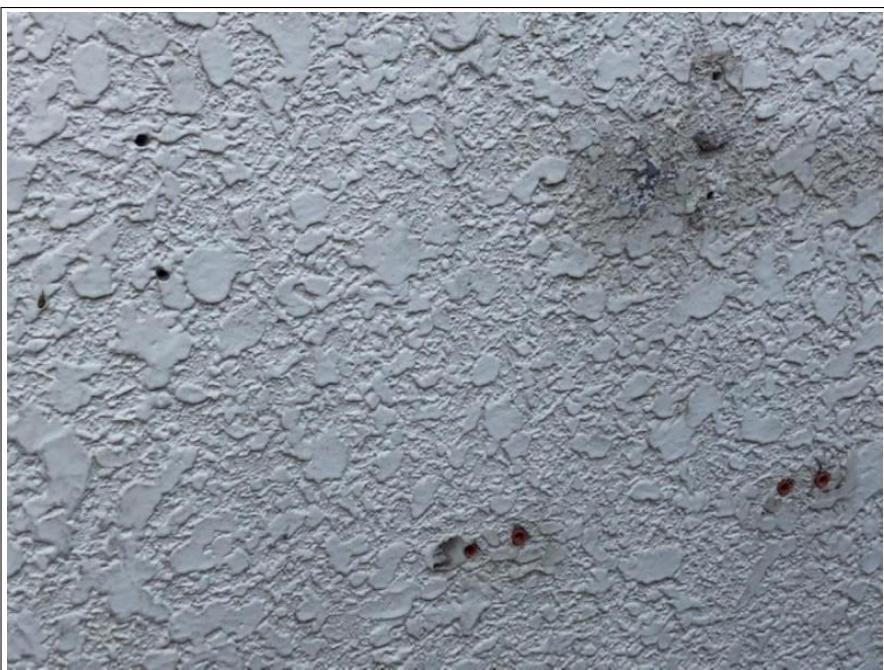
外壁 現状

同上

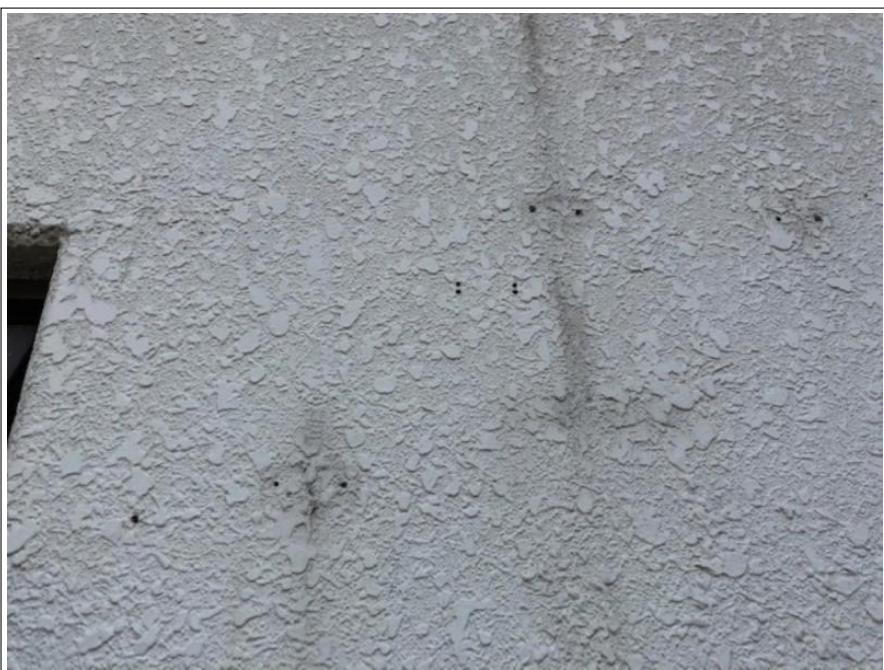
外壁 現状

配管もしくはボイラー等の固定して
いたビス痕が所々にあります。

この部分はコーティングやパテ等で埋
めて、塗装をおこないます。

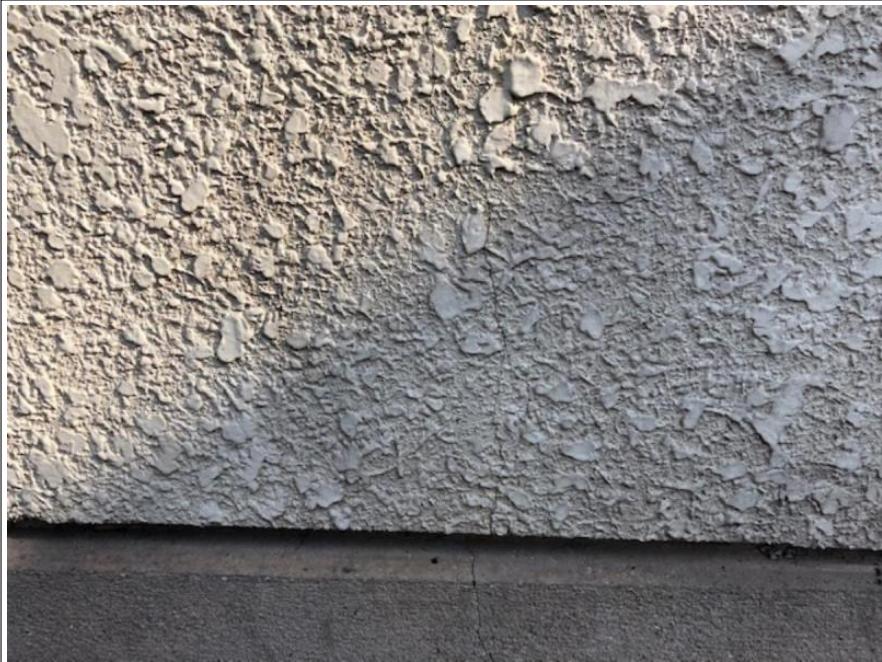
外壁 現状

同上

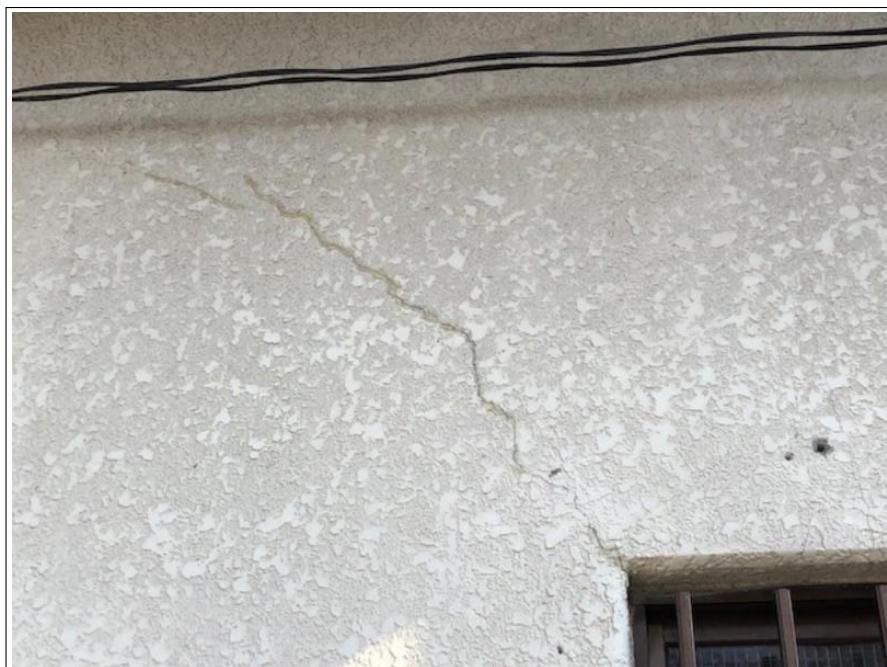
外壁 クラック

劣化している部分があります。

この部分から雨水や湿気、炭酸ガス等が直接浸入し躯体・ボードの痛みや建物の寿命に繋がりますので、下塗りやシーリング材等で補修をおこない、塗装をしていきます。

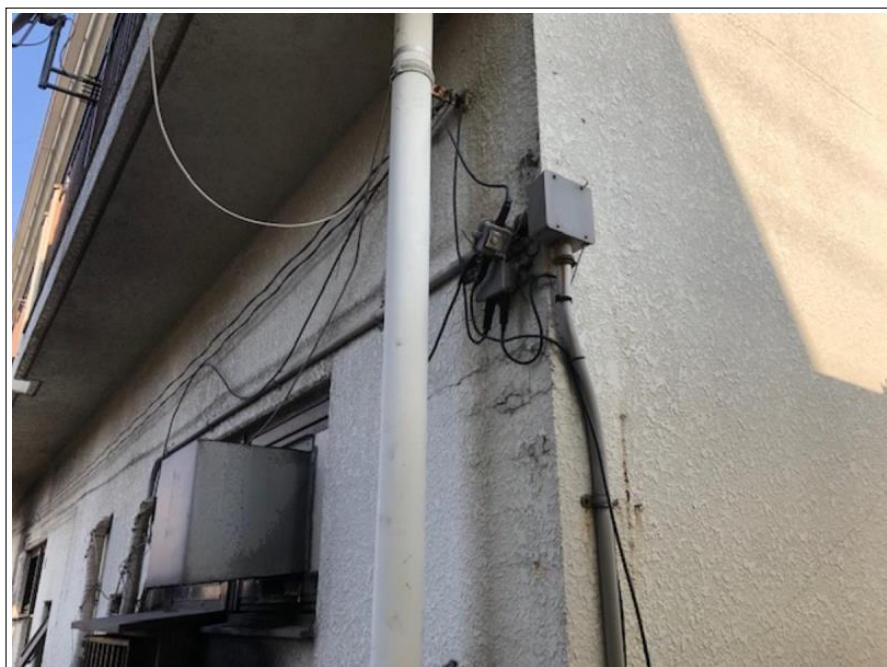
外壁 クラック

0.3mm以上のキレツはコーティング材やパテ等で補修が必要です。

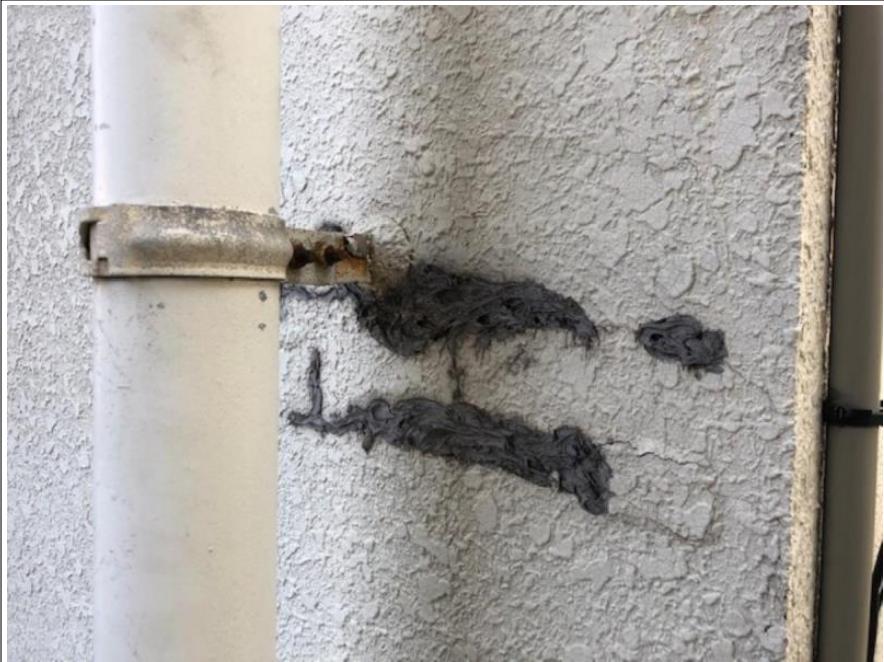
爆裂部

同上

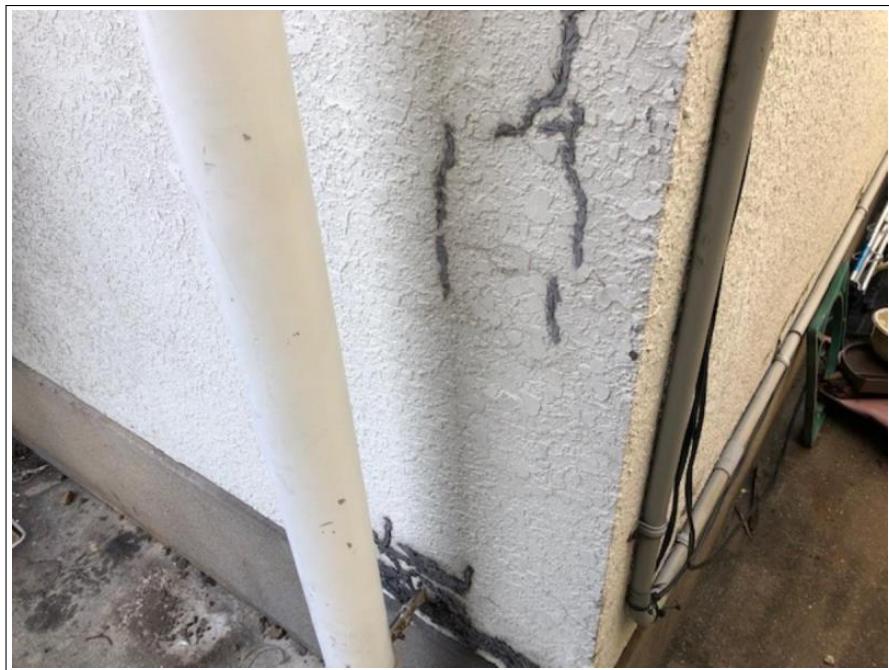
爆裂部

同上
