工事写真報告書

工 事 名 リッツハイム

工 事 箇 所 屋根・外壁・その他 塗装工事

工事住所 北九州市 小倉北区 篠崎

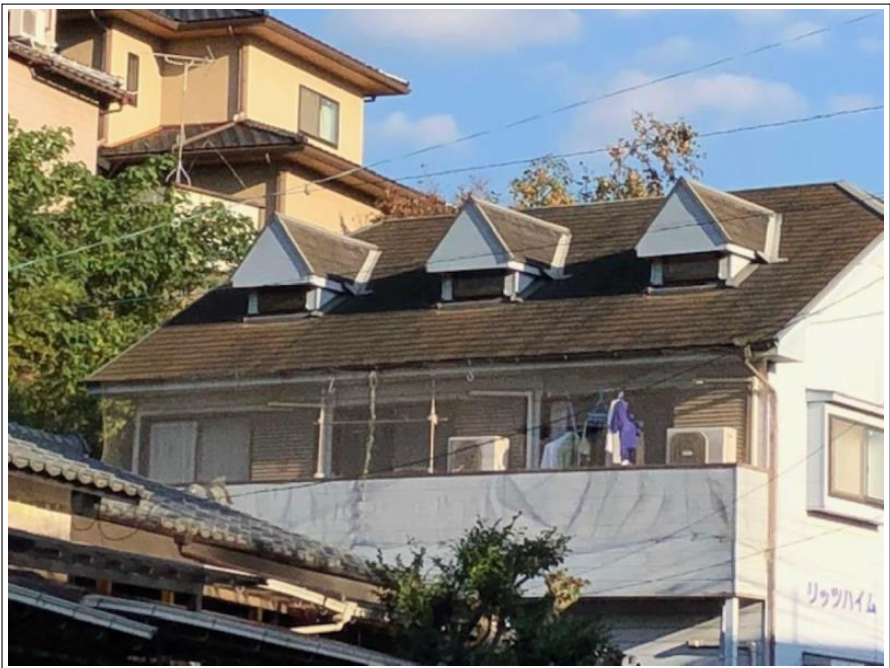
屋根

この素材はセメント: アスベスト(又は「ルーフ 繊維」) が 85 : 15 で作られています。

表面の塗装が新築当時はアクリル塗装を焼き付けており、7年ぐらい経過すると表面の防水効果が低下し、

だんだん反りや割れが生じてきます

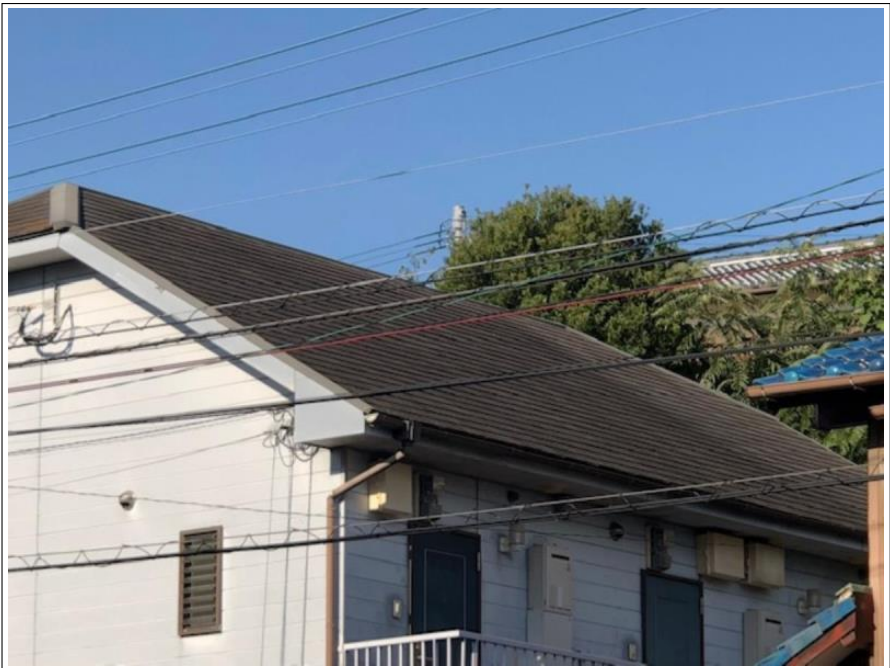
屋根

同上

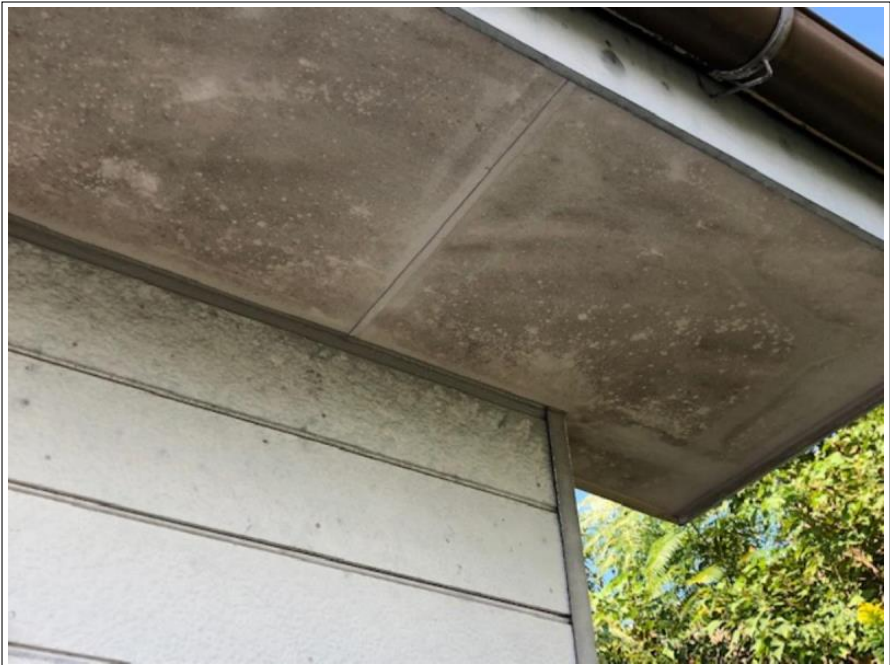
軒天

経年劣化しています。
この部分は通気性の良い軒天専用の
塗装をしていきます。

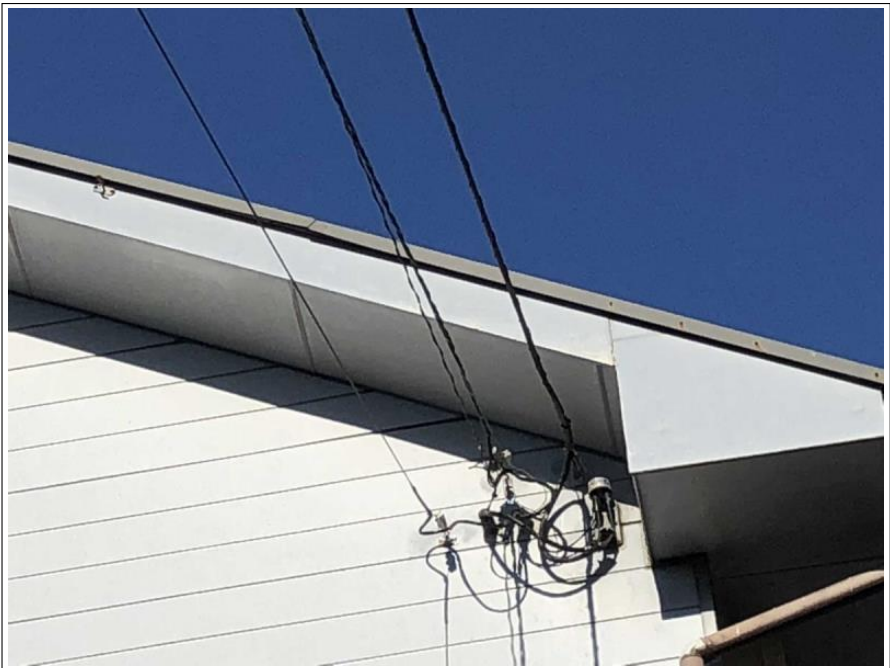
破風板

経年劣化しています。
劣化すると腐食、お住まいの痛みに
つながりますので、下塗り・上塗り
をおこないます。

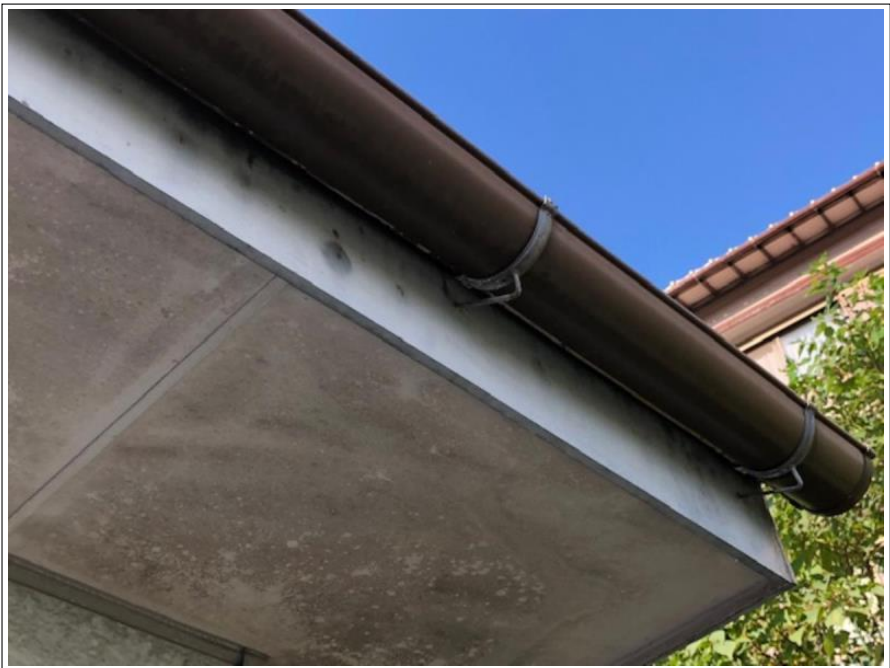
鼻かくし

同上

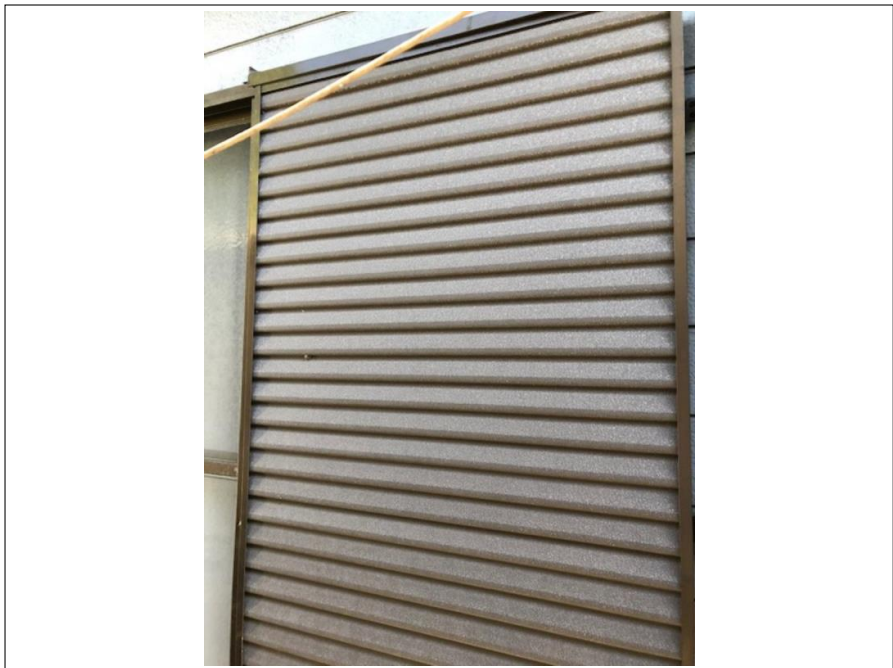
雨戸

この部分は鉄、スチール素材になります。

劣化するとサビの発生や腐食等に繋がってきますので劣化が進む前の塗装をお勧め致します。

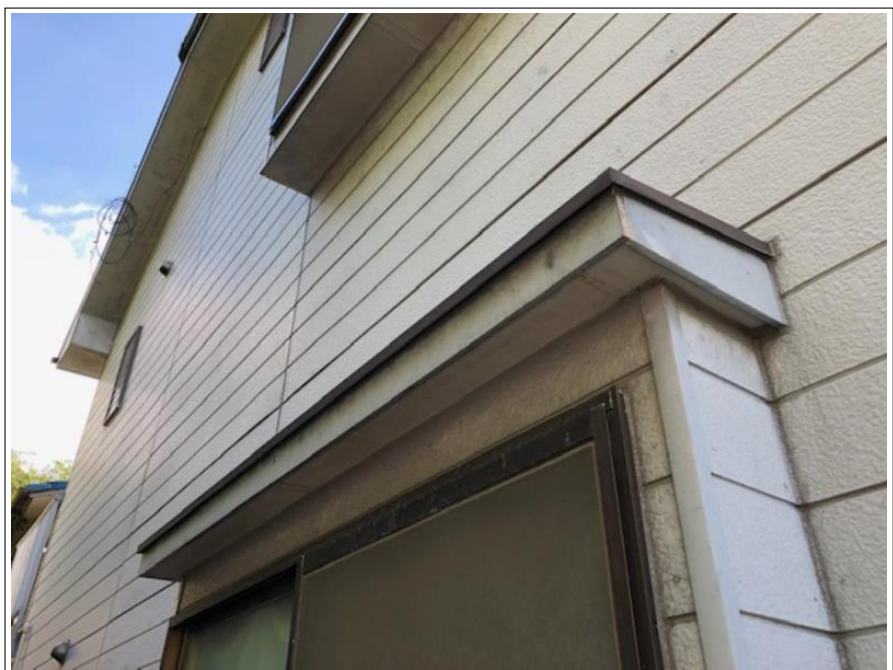
小庇

同上

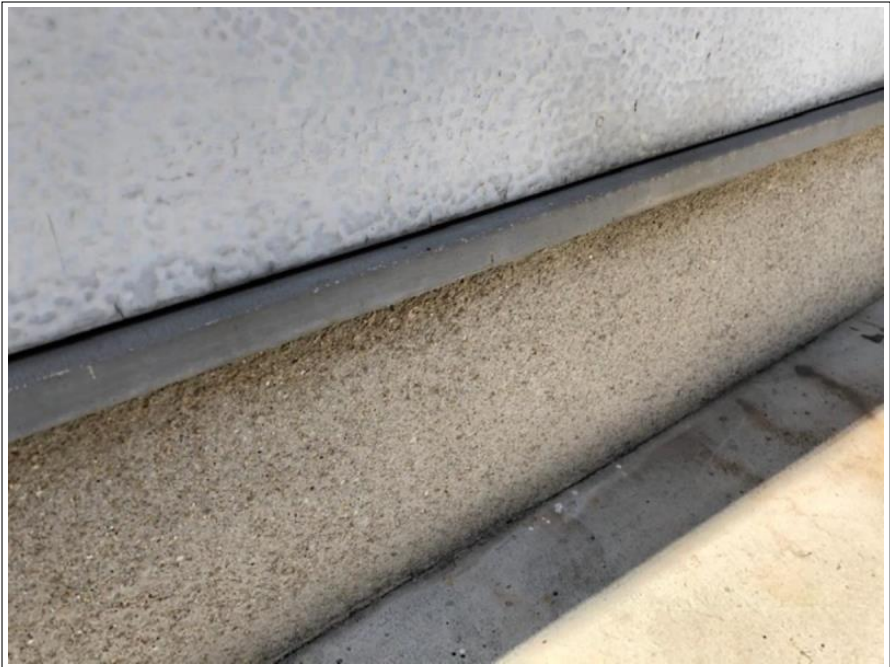
水切り

同上

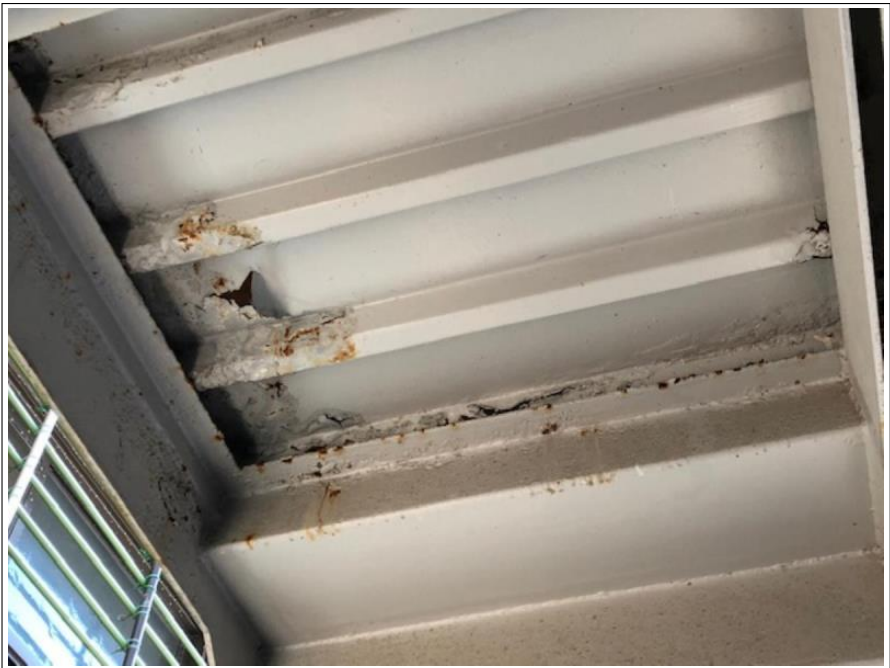
鉄骨階段 上裏

同上

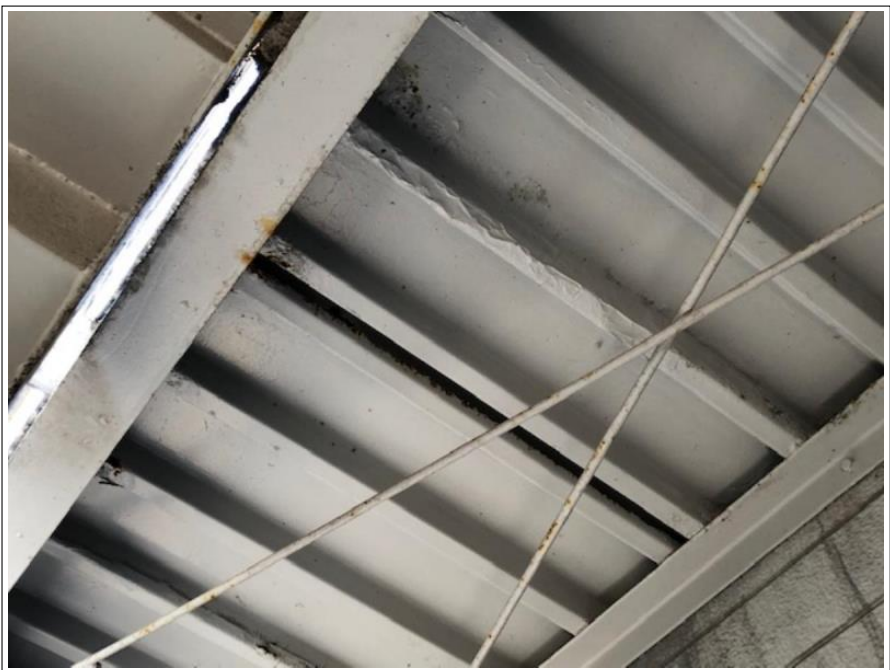
鉄骨階段 上裏

同上

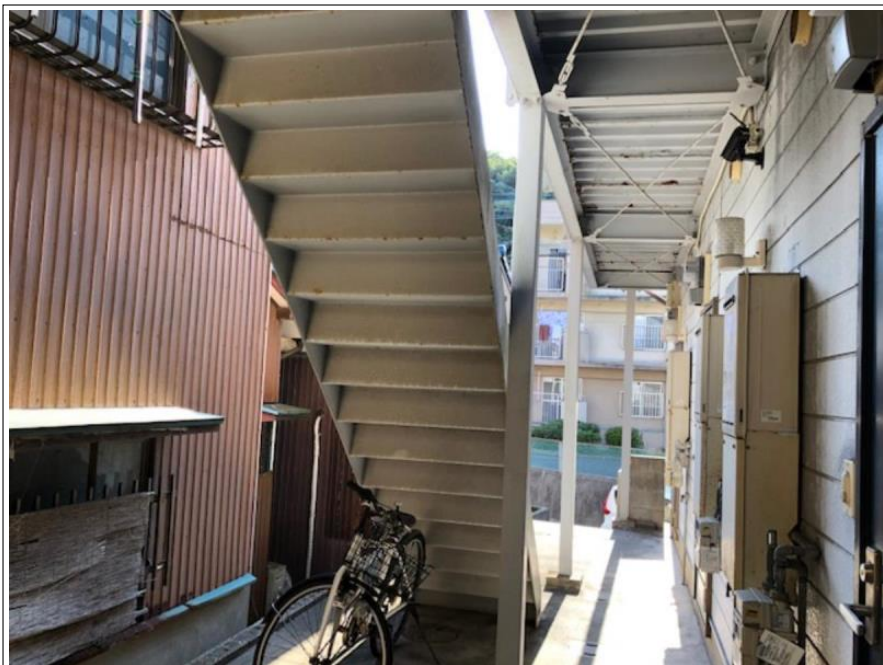
鉄骨階段 上裏

同上

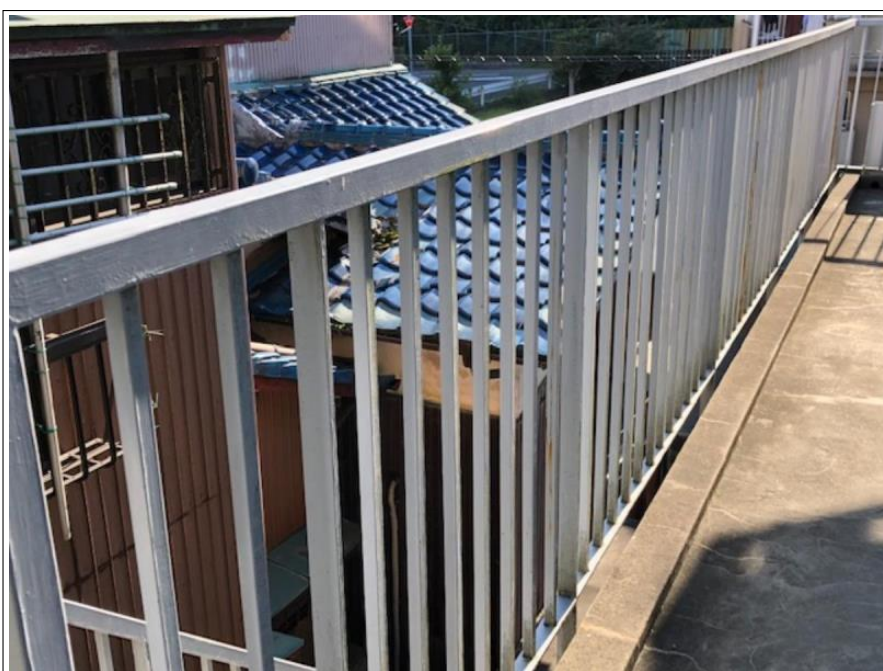
鉄骨階段 手摺

同上

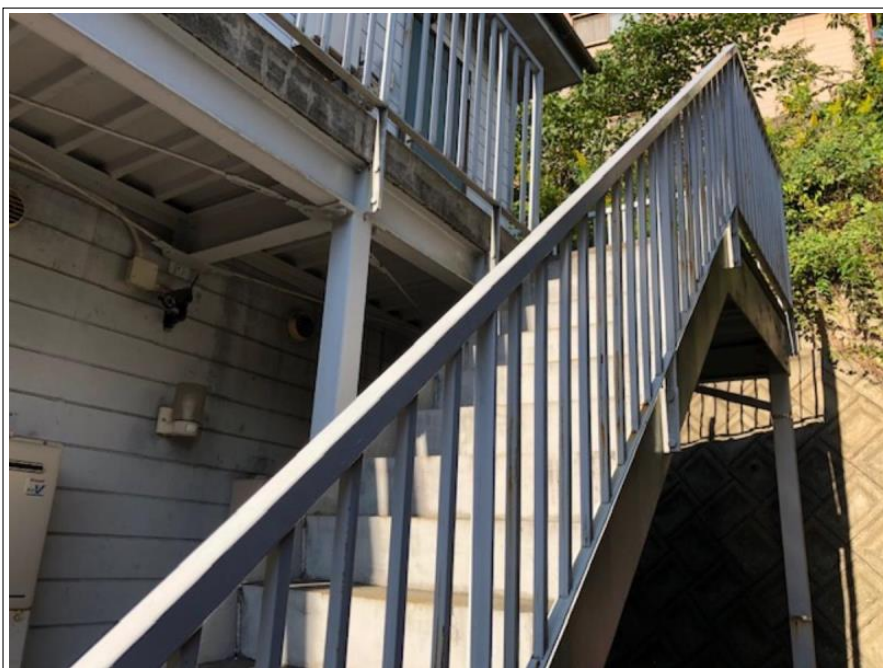
鉄骨階段 手摺

同上

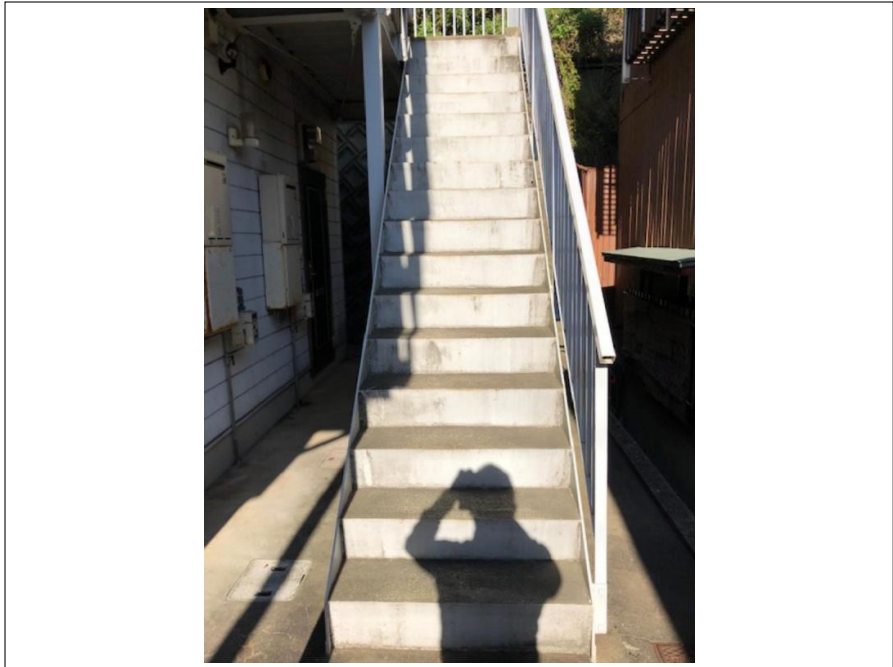
鉄骨階段 踏み面

こちらも塗装をしていきます。

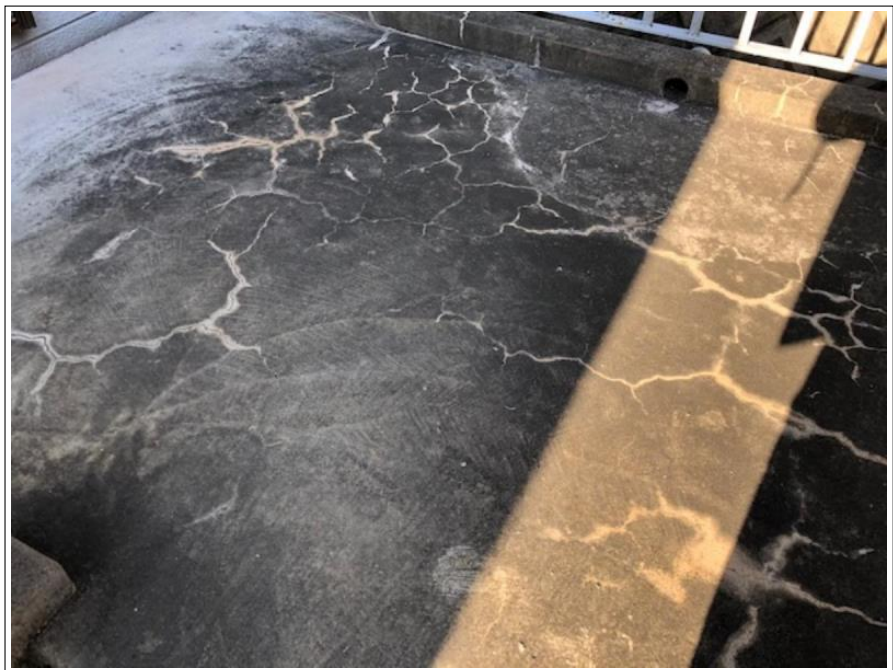
共用部床 踏み面

同上

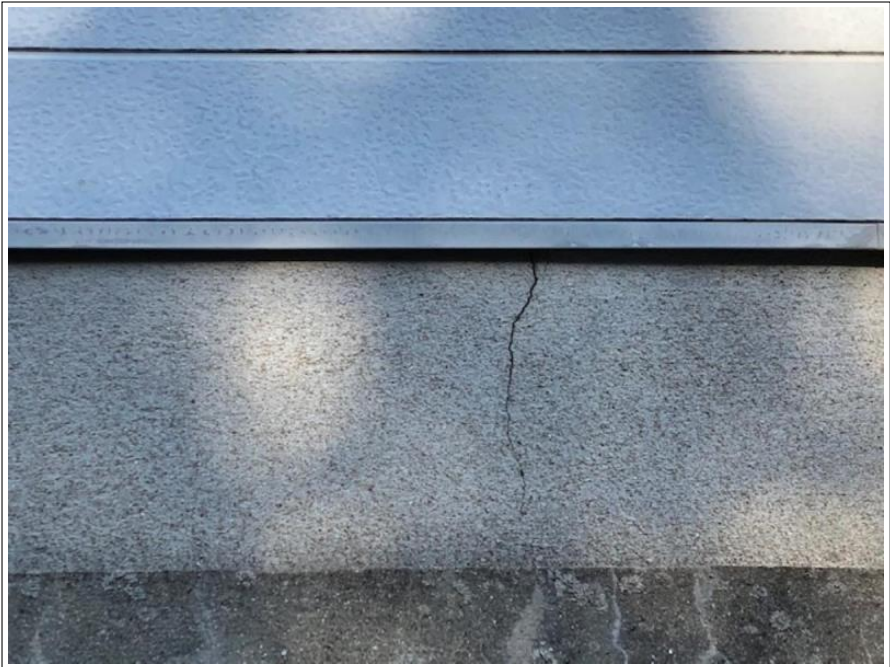
基礎 クラック

アルカリ性のコンクリートは空気中の二酸化炭素や酸性雨と結合することによって徐々に中性化されます。

中性化されたコンクリートは表面にヒビが入るだけでなく、内部の鉄筋の腐食や膨張につながり構造物の性能低下につながりますので、シーリング等で補修をおこないます。

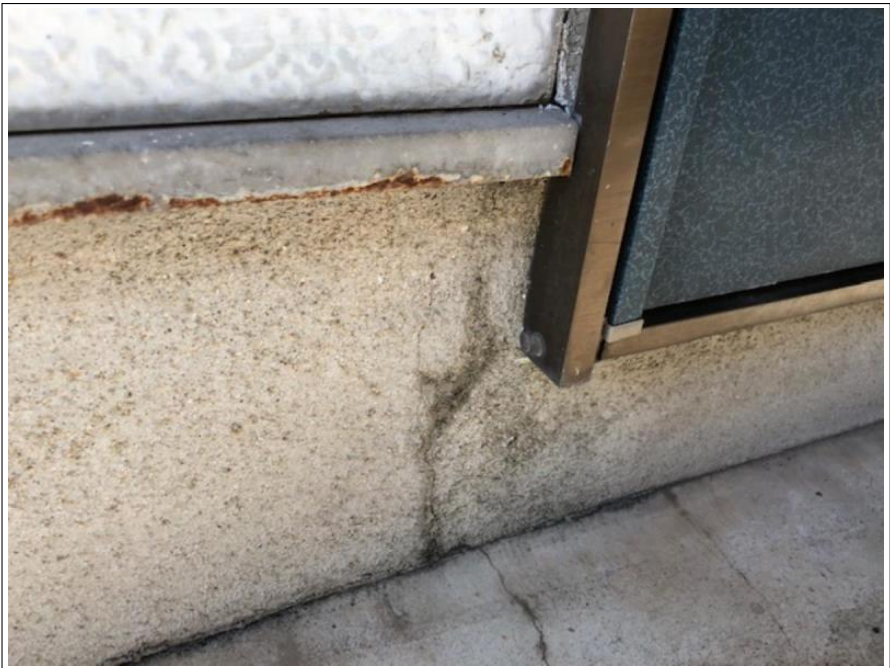
基礎クラック

同上

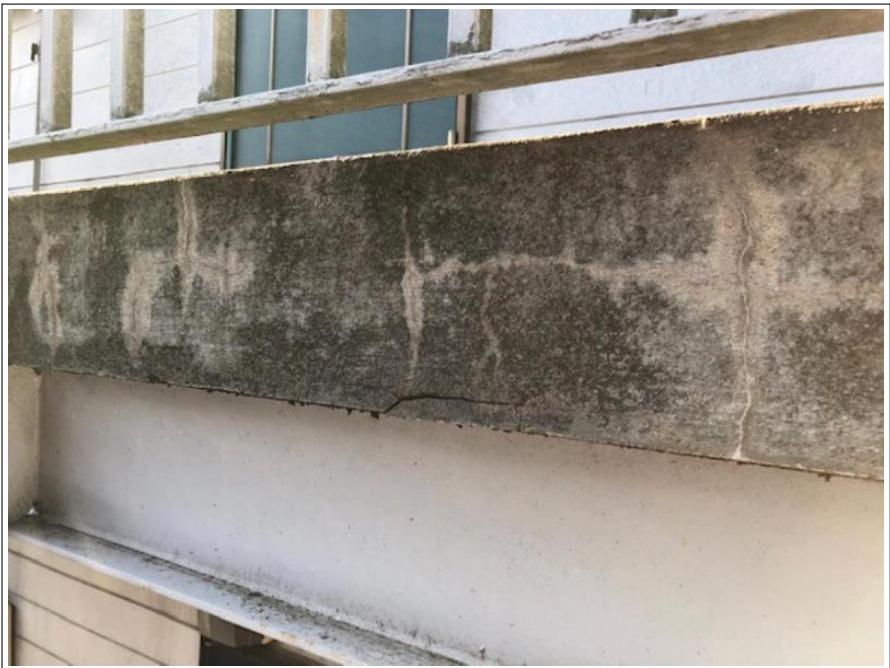
共用部 コンクリート部

同上

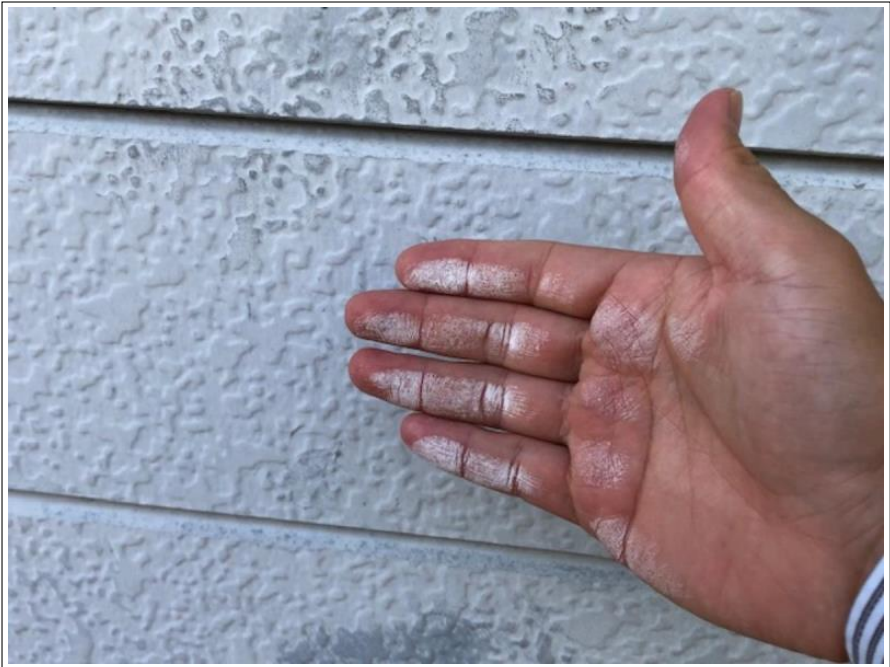
チョーキング現象

紫外線などにより塗膜の表面が劣化し、チョークの粉状のような状態になっています。この状態になると表面から水や湿気を吸い込んでしまい、外壁や中の躯体の痛みにつながりますので、早めの塗装をお勧めします。

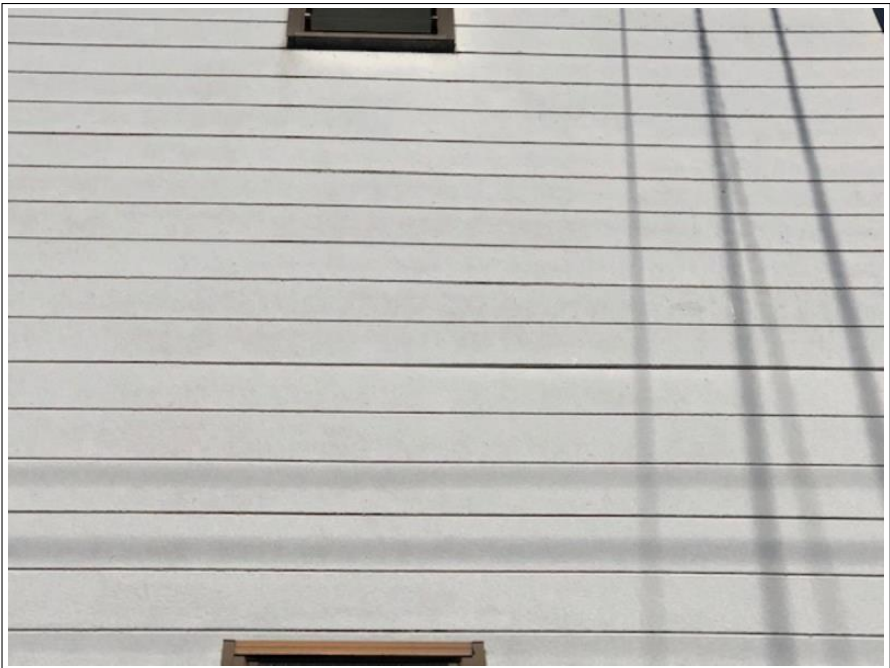
外壁 反り

外壁の劣化やクラック・シーリングの痛みが原因で外壁が水や湿気を吸って乾いてを繰り返し外壁が沿ってしまっています。

反ってしまうと二度と反りは戻りませんので、反りがひどくなる前の塗装をお勧めします。

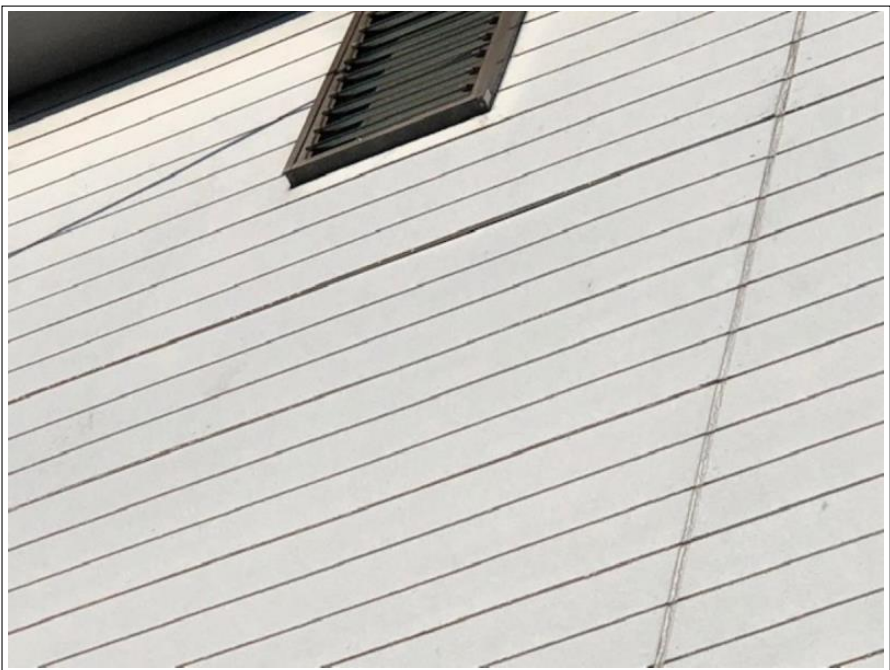
外壁 反り

同上

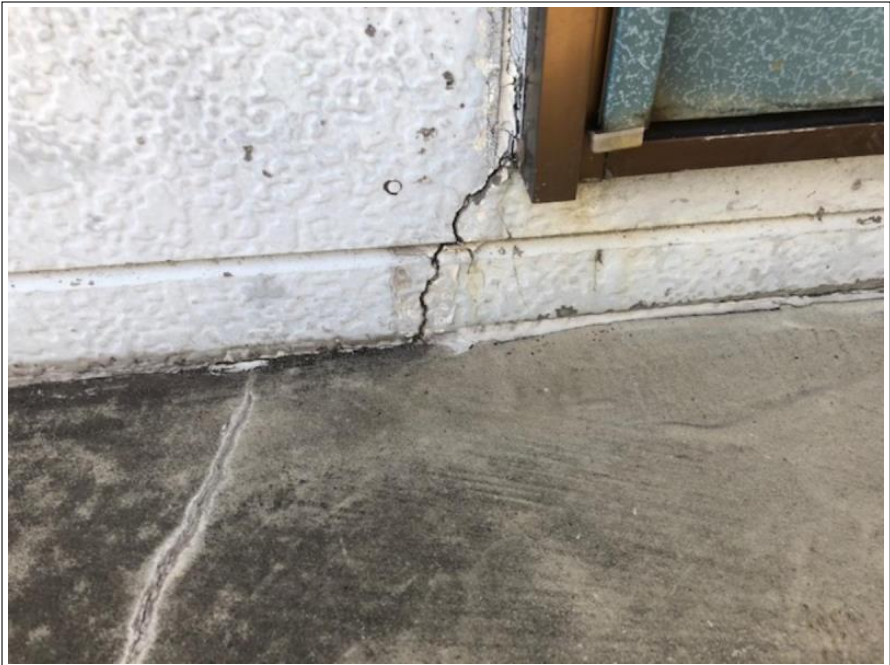
外壁 クラック

劣化している部分があります。
この部分から雨水や湿気、炭酸ガス
等が直接浸入し躯体・ボードの痛み
や建物の寿命に繋がりますので、下
塗りやシーリング材等で補修をおこ
ない、塗装をしていきます。

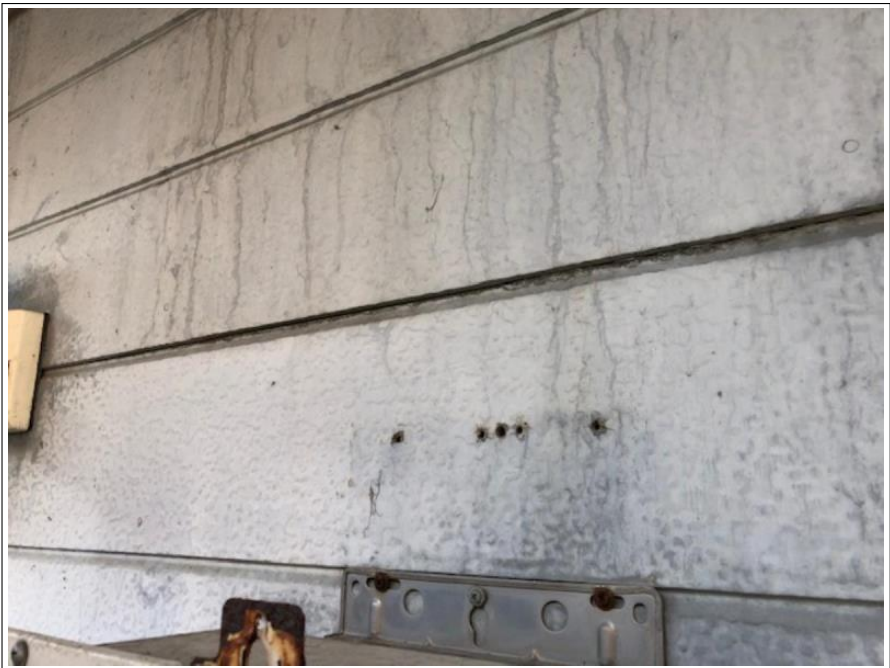
外壁 現状

穴が空いている部分があります。
この部分はパテやシーリング等で埋
めて、塗装をおこないます。

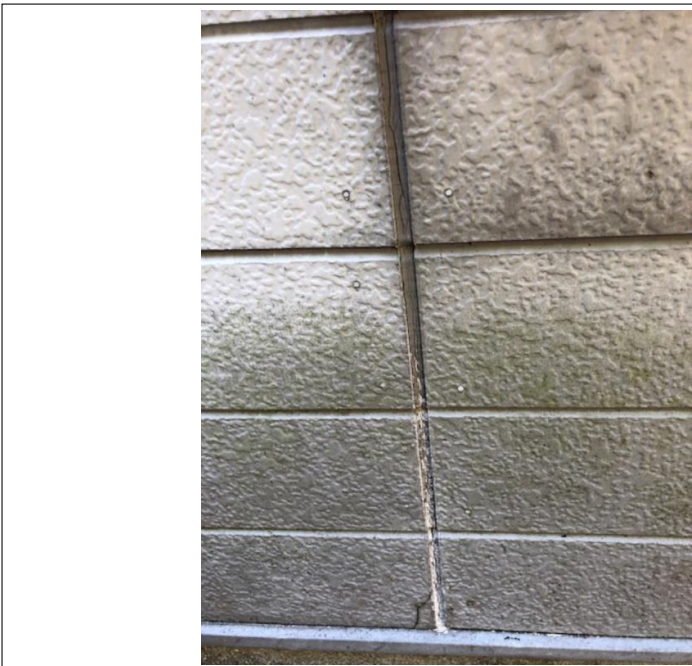
ボード シーリング部

全体的に劣化しております。
この部分から雨水や湿気、炭酸ガス
等が直接侵入し躯体・外壁の痛みや
建物の寿命につながりますので、
ボードシーリング部は打替えをおこ
ない塗装をしていきます。

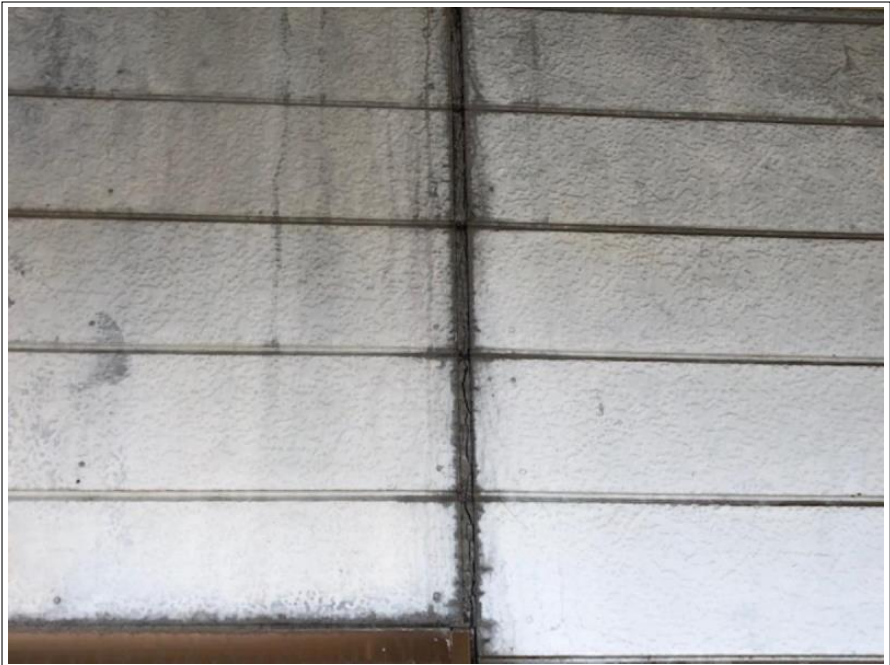
ボード シーリング部

同上

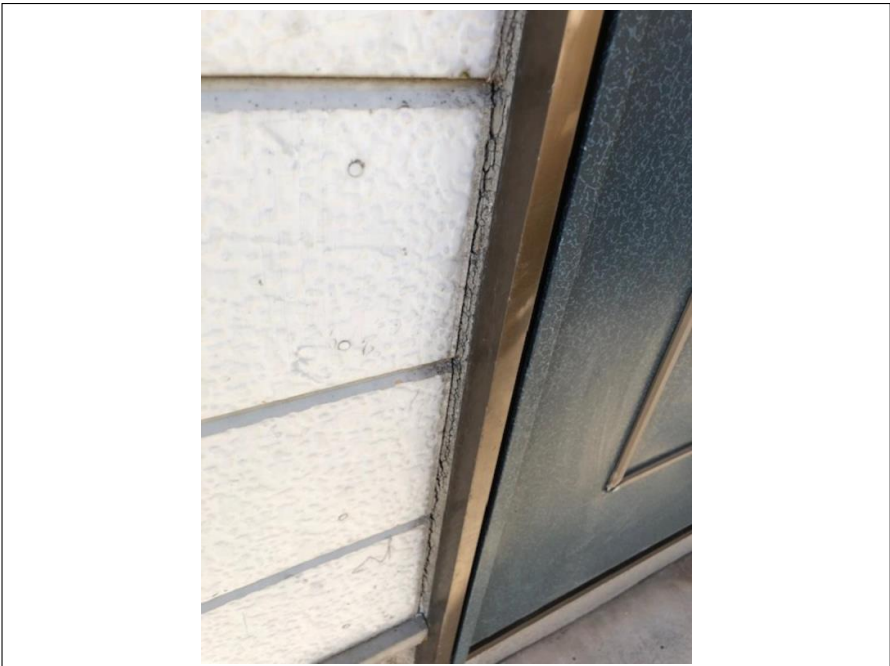
サッシ廻り シーリング部

サッシ廻りも劣化しています。この部分は深く撤去の際にサッシや外壁を痛めたり、打替え後に雨漏れしてくる場合がありますので、打増しをおこない塗装をしていきます。

※現状雨漏れしている場合は、打替え施工が必要になります。

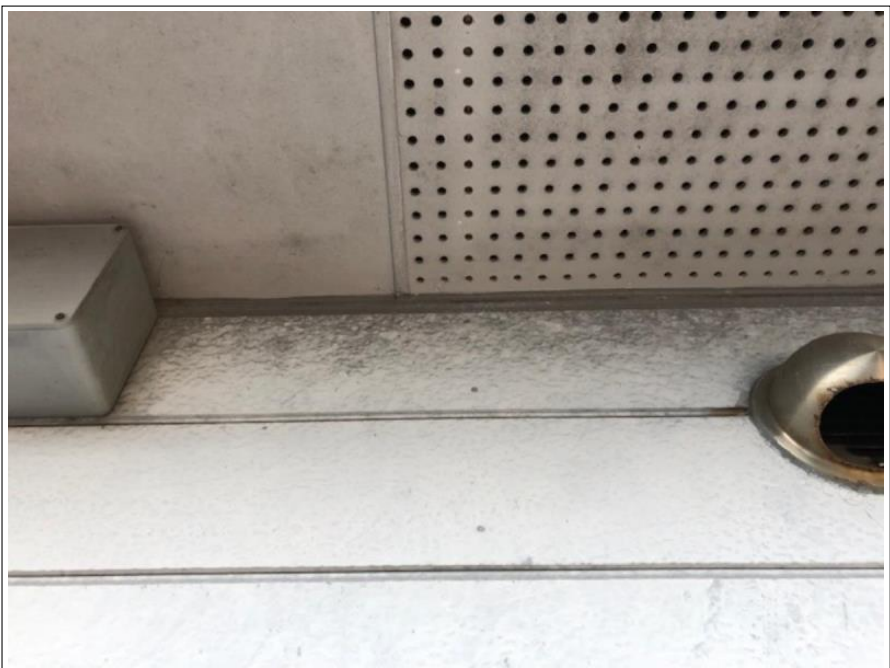
入隅 シーリング部

同上

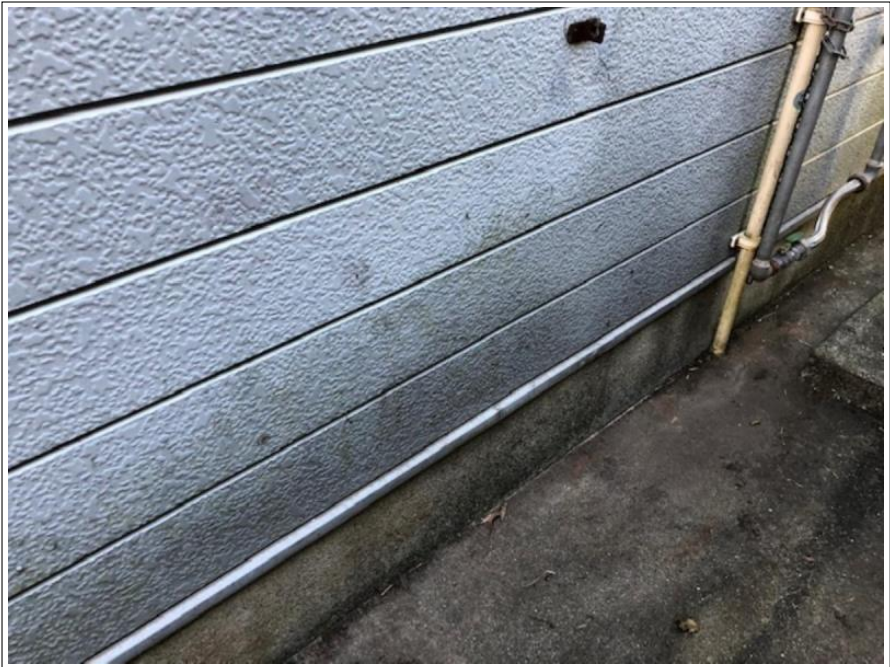
外壁 カビ発生部

カビの発生が見られます。

カビの上にくら良い塗装をして
も、カビの根が残っている以上塗膜
を突き破って表面化してきますの
で、カビの根を抑える必要がありま
す。
