# 工事写真報告書

工 事 箇 所 屋根・外壁・その他 塗装工事

工事住所 糟屋郡 宇美町 神武原

工事施工者 **ベストホーム株式会社**

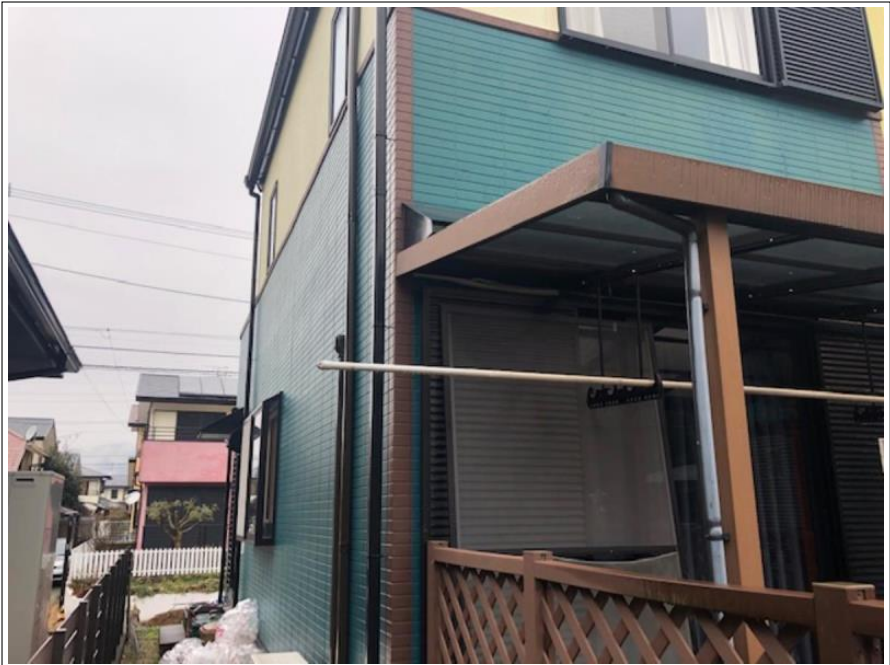
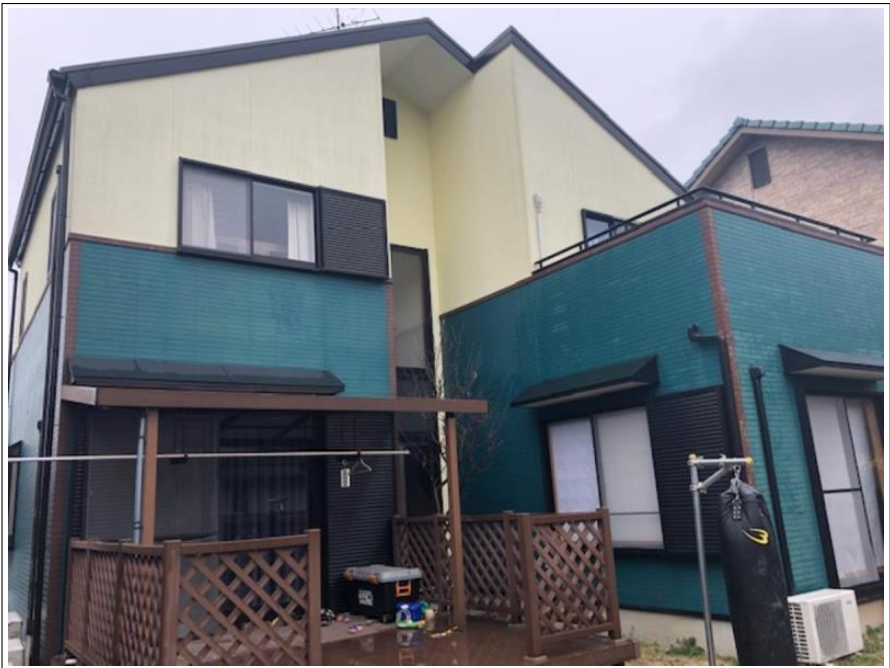
外観

テラスの屋根部分に関しましては、  
年数が経っており足場を組む際に屋  
根材を外すと、経年劣化している為  
割れる恐れがあります。

施工方法としましては

- ①全面張替え(別途費用)
- ②既存脱着・取付(別途費用)
- ③下からサポートをして足場設置

※②③に関してましては、割れた屋  
根材の交換は別途費用がかかります  
ので御了承下さい。

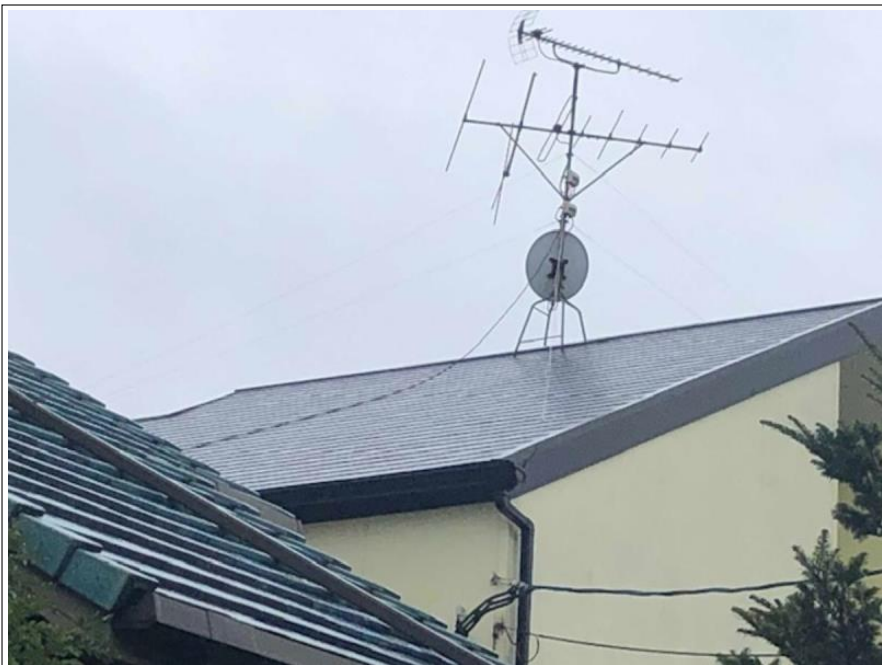
## 屋根 コロニアル

この素材はセメント：アスベスト(又は<sup>パ</sup>ル<sup>フ</sup>繊維)が85：15で作られています。

表面の塗装が新築当時はアクリル塗装を焼き付けており、7年ぐらい経過すると表面の防水効果が低下し、だんだん反りや割れが生じてきます

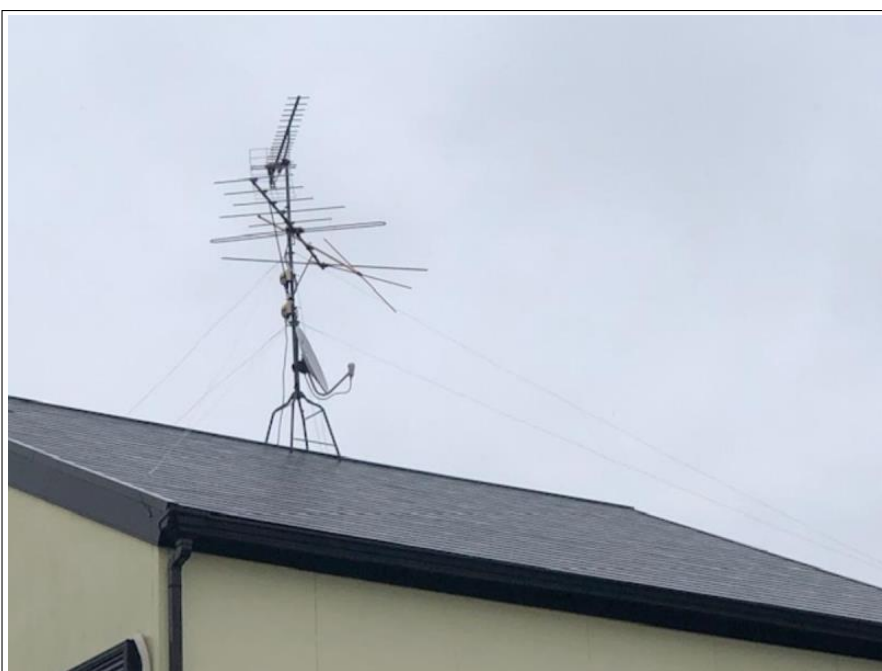
## 屋根 コロニアル

劣化し割れや反りがひどくなり葺き替えとなると、アスベストが入っているので処分費がかなりかかりますので、早めの塗装と維持をお勧めします。

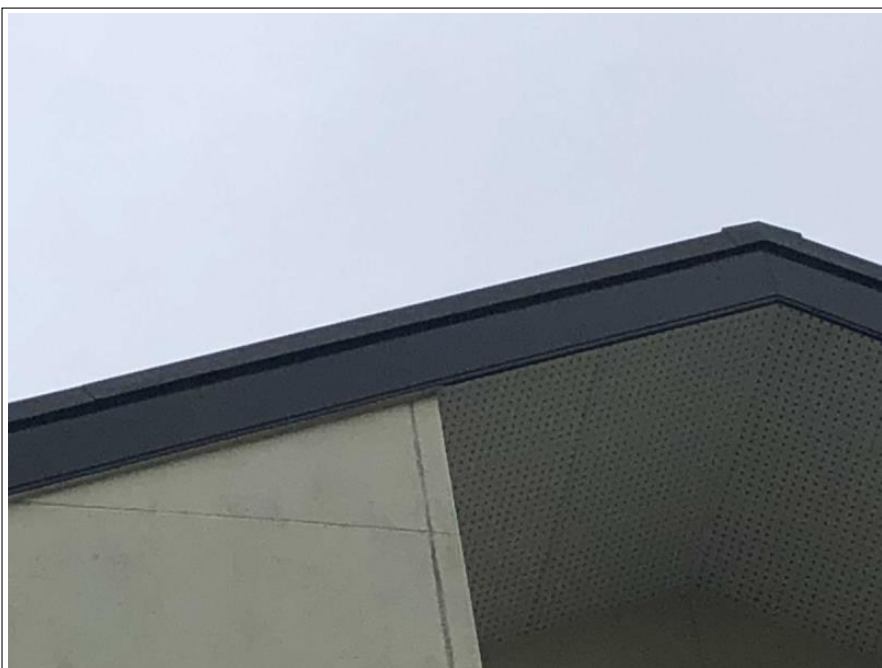
## 破風

経年劣化しています。

劣化すると腐食、お住まいの痛みにつながりますので、下塗り・上塗りをおこないます。

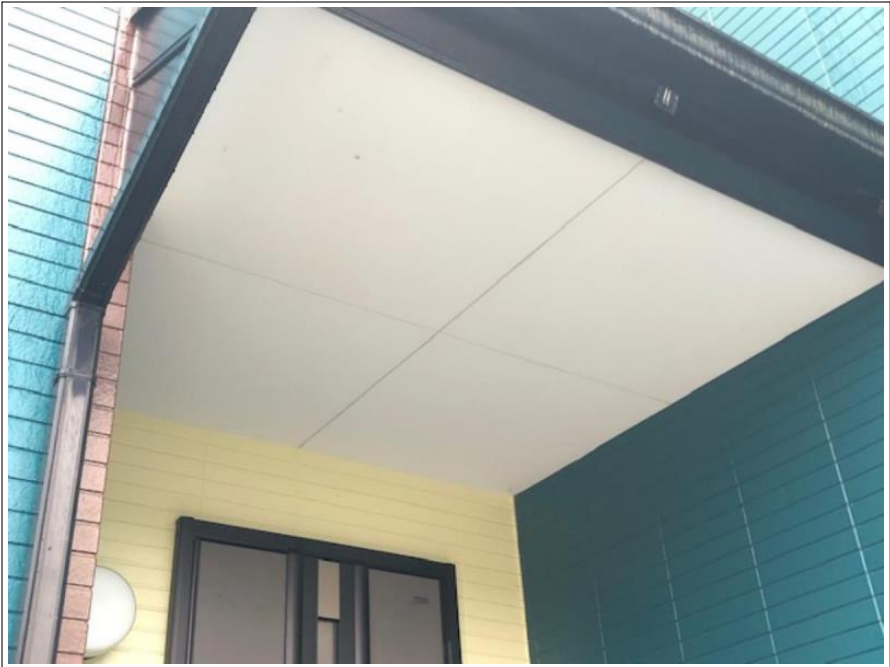
軒天

経年劣化しています。

この部分は、通気性の良い軒天専用の塗装をしていきます。

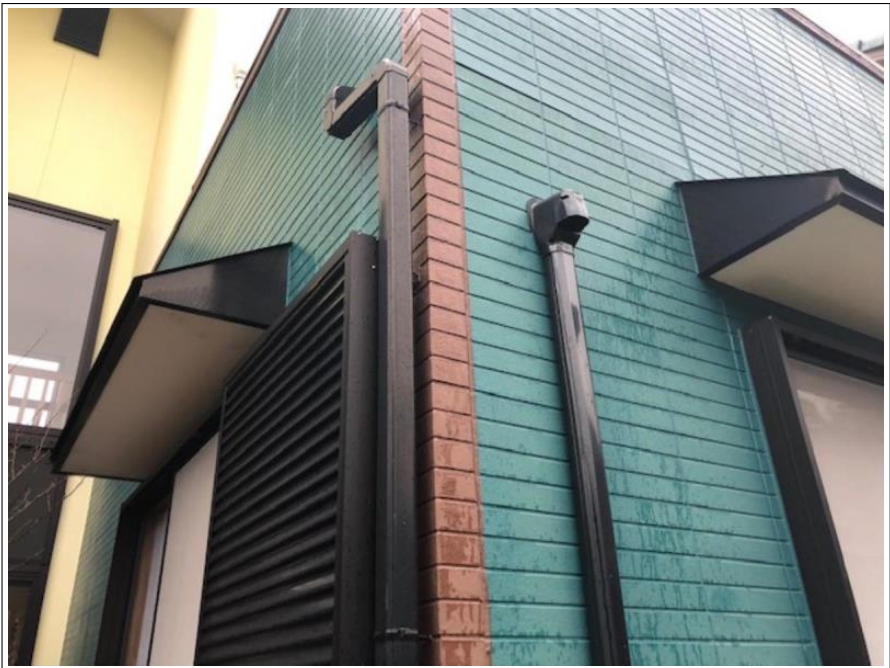
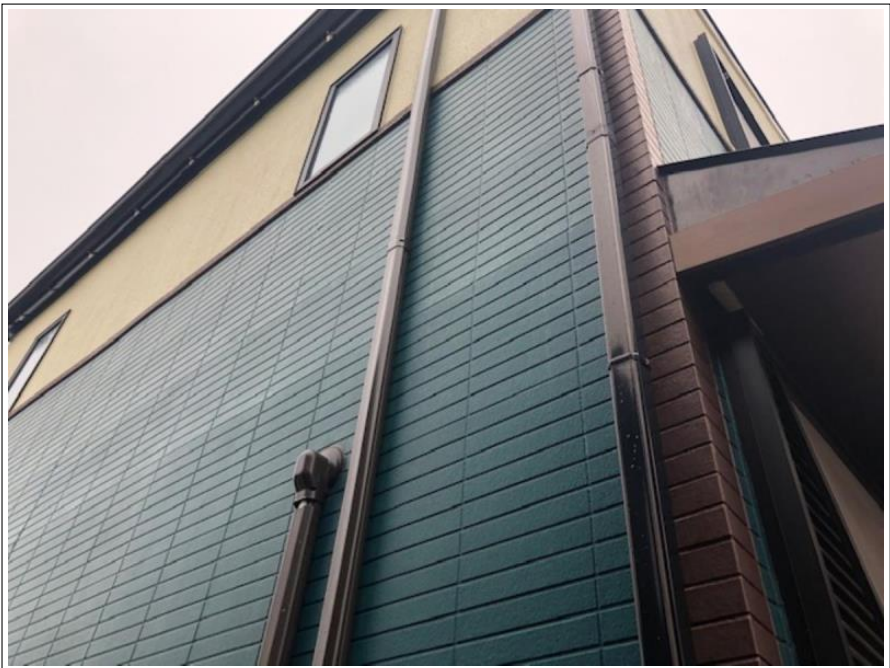
樋

この部分は塩ビ素材になります。

劣化すると割れが生じたりすることがありますので、塩ビ専用の下塗りをおこない塗装をしていきます。

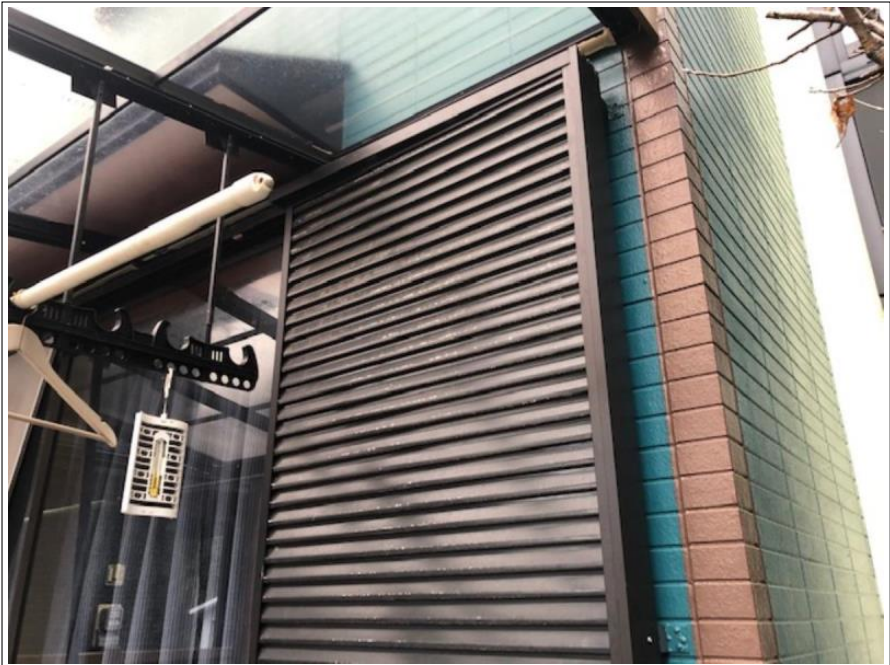
雨戸

こちらは鉄・スチール素材になります。劣化が進むと、サビの発生や腐食に繋がりますので、サビがひどくなる前の塗装をお勧め致します。

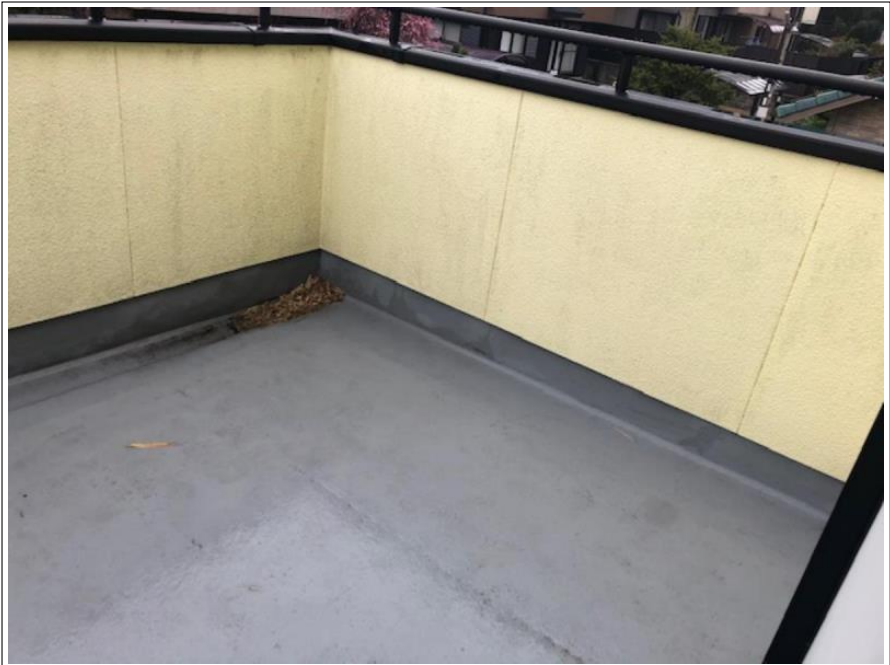
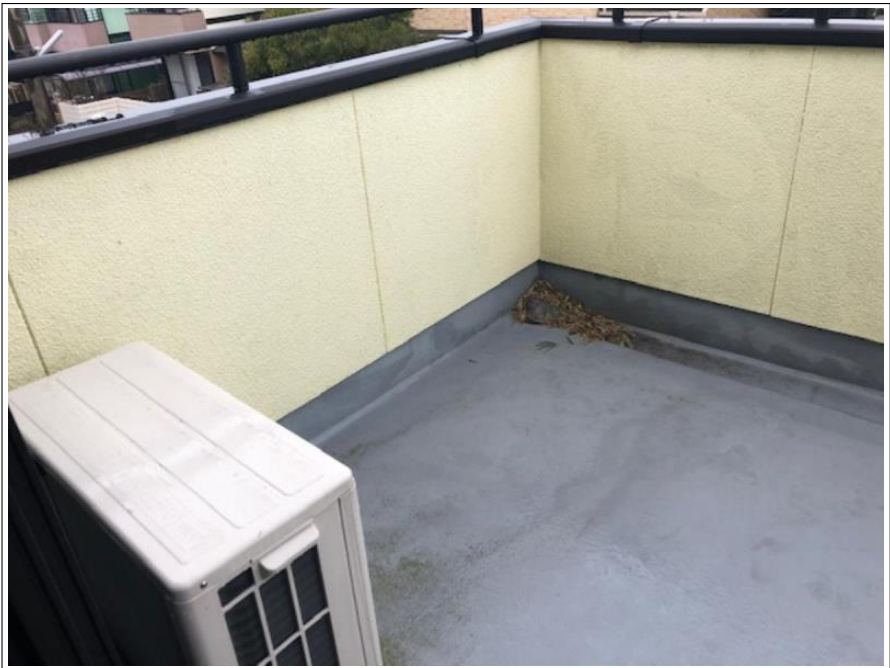
ベランダ

経年劣化しています。  
劣化が進むと雨漏れの原因にもなり  
ますので、雨漏れする前の保護塗装  
をお勧め致します。

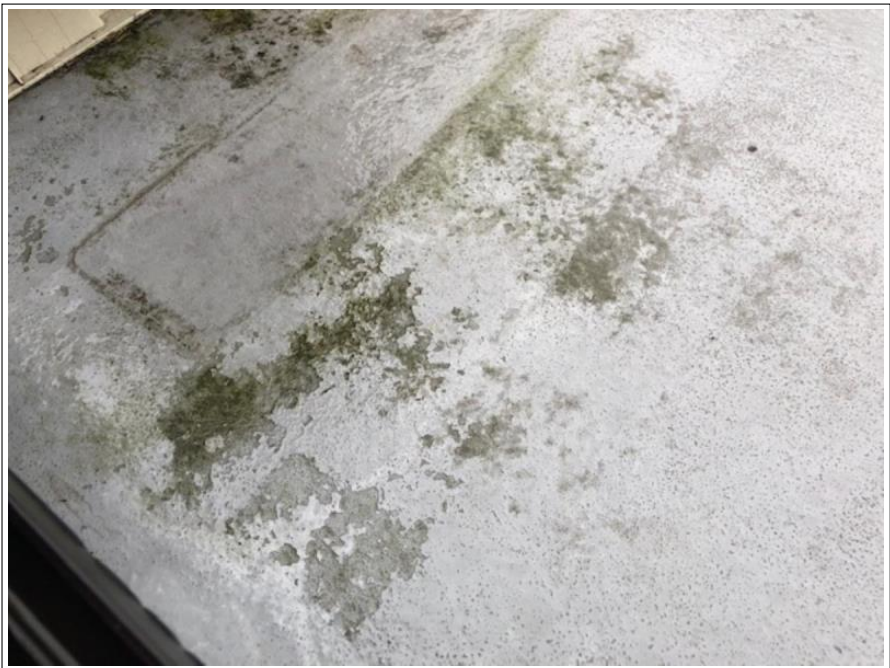
ベランダ

旧塗膜の剥離が見られます。  
ベランダの下が部屋になっているの  
で、早めの塗装をお勧め致します。

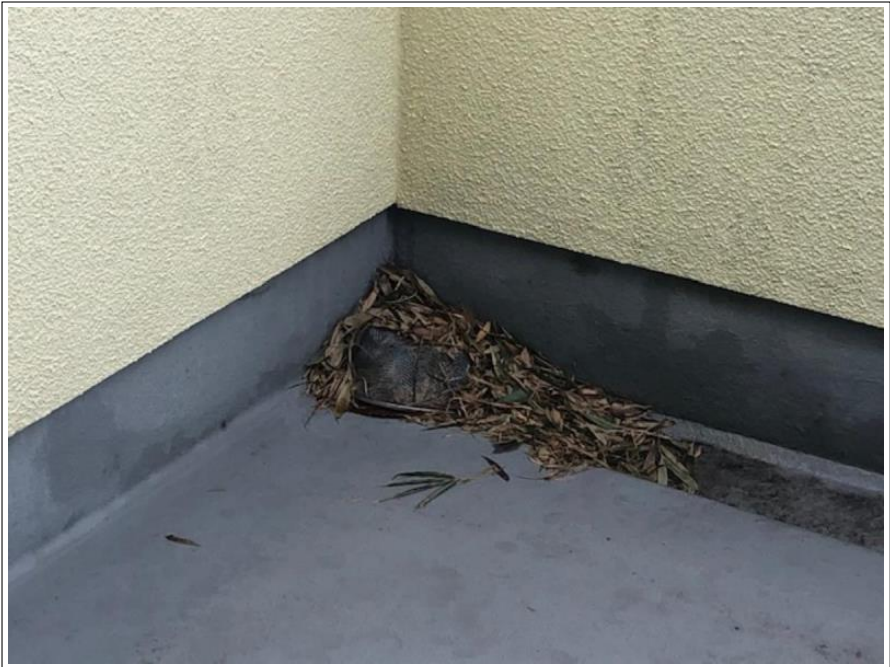
## ベランダ

側溝のドレン部に枯れ葉などが溜まっております。

ドレンや配管の詰まりから、オーバーフローや中のエルボジョイント部からの雨漏れ等にもつながりますので、定期的に除去等をお勧め致します。

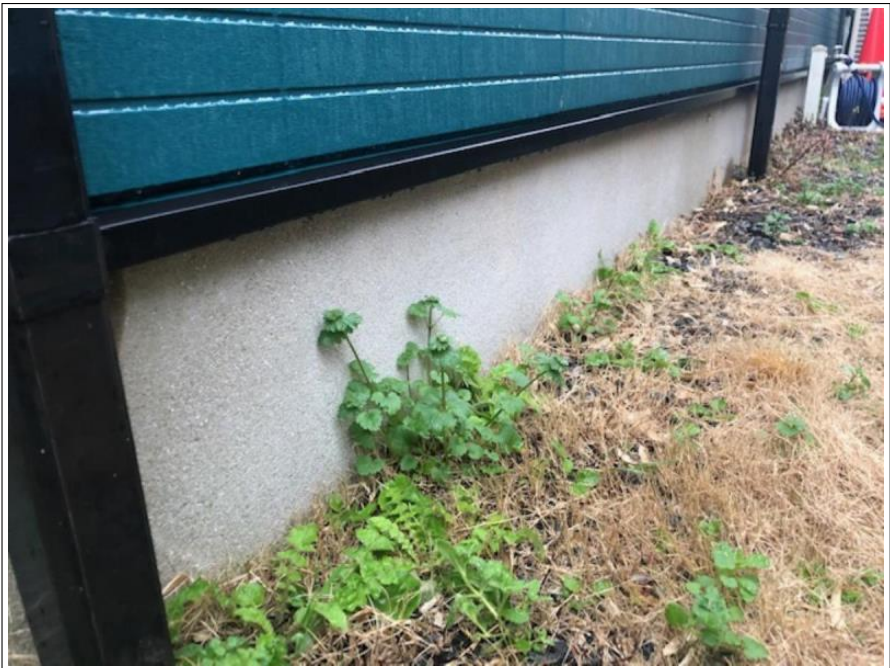
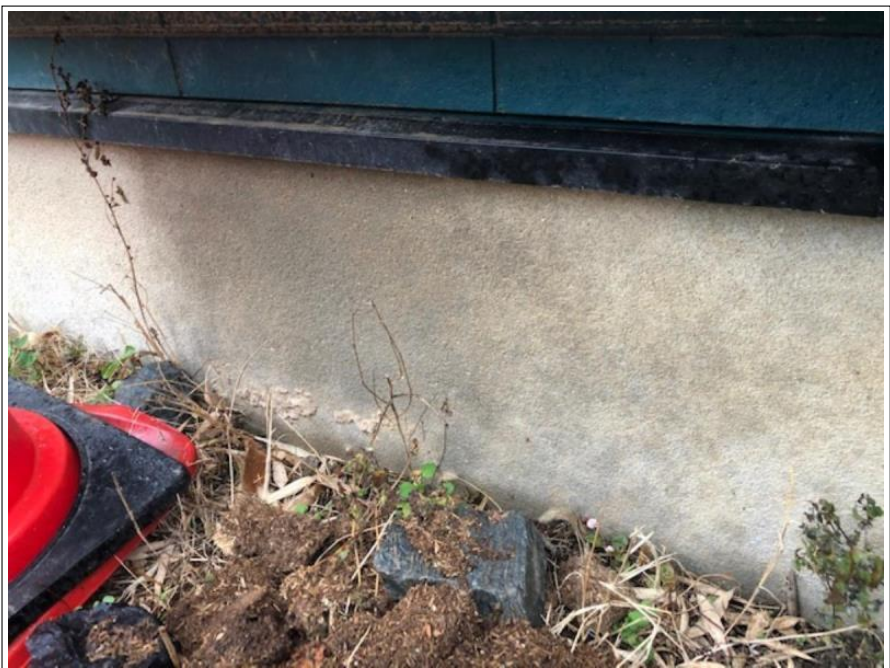
## 基礎

アルカリ性のコンクリートは空気中の二酸化炭素や酸性雨と結合することによって徐々に中性化されます。

中性化されたコンクリートは表面にヒビが入るだけでなく、内部の鉄筋の腐食や膨張につながり構造物の性能低下につながりますので、シーリング等で補修をおこないます。

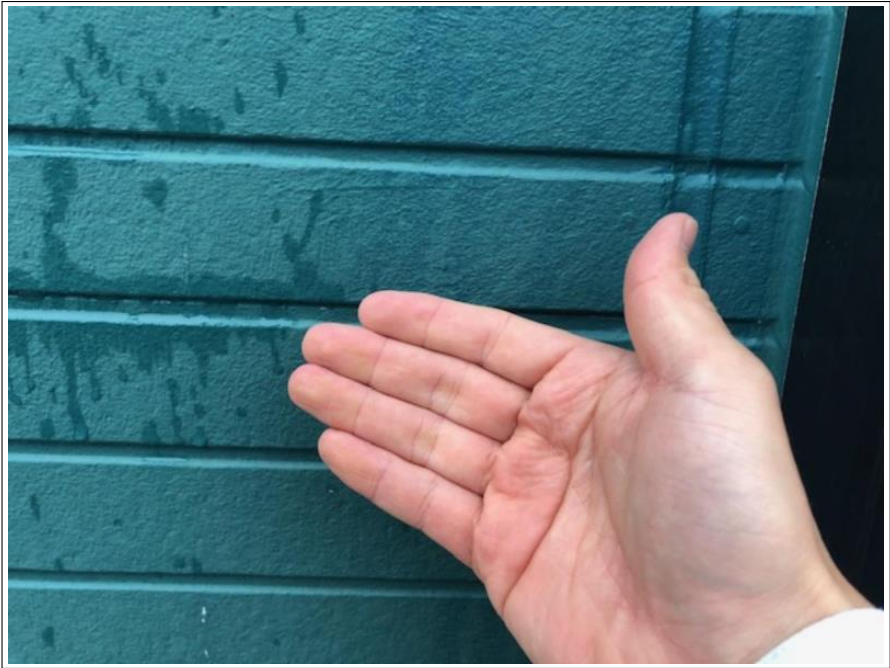
### 外壁 チョーキング現象

紫外線などにより塗膜の表面が劣化し、チョークの粉状のような状態になってしまいます。この状態になると表面から水や湿気を吸い込んでしまい、外壁や中の躯体の痛みにつながりますので、早めの塗装をお勧めします。

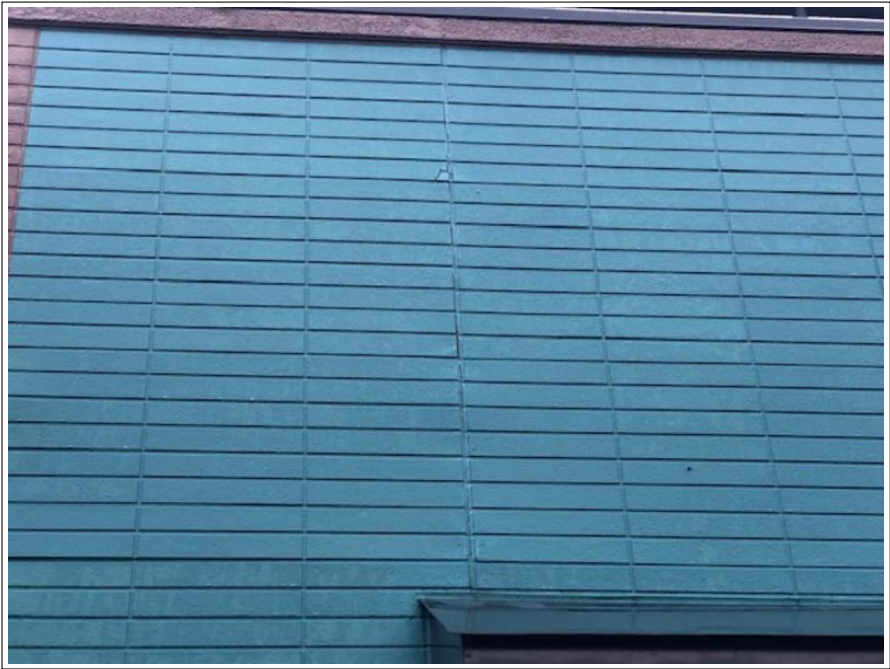
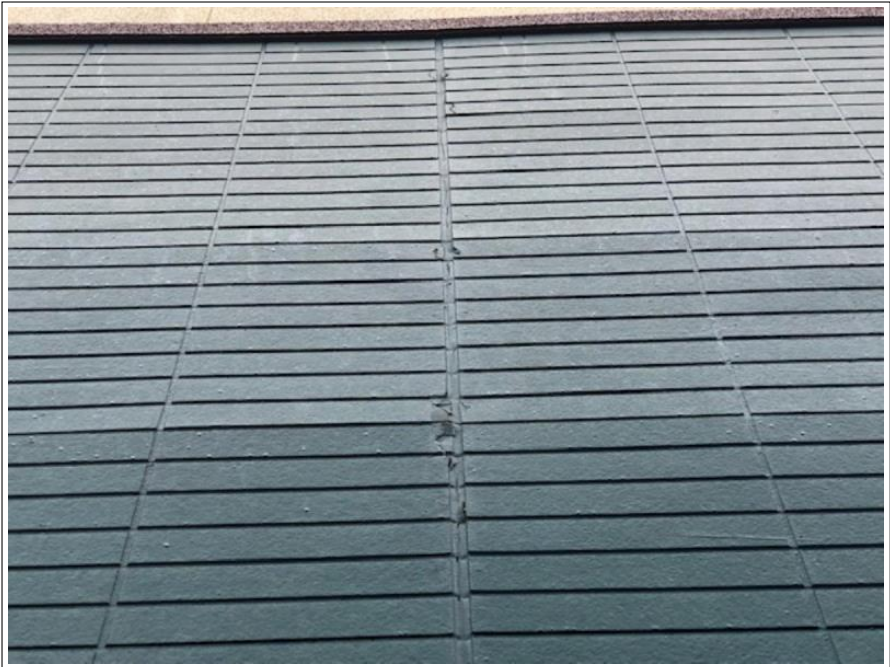
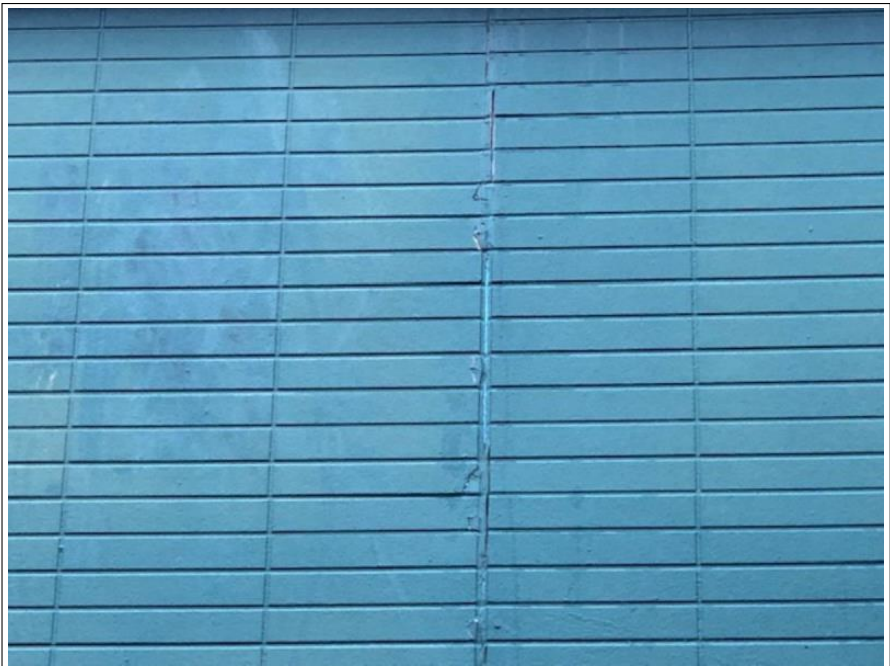
### 外壁 反り・サイディング割れ

外壁の劣化やクラック・シーリングの痛みが原因で外壁が水や湿気を吸って乾いてを繰り返し外壁が沿ってしまっています。反ってしまうと二度と反りは戻らず、さらに反りがひどくと割れ等も生じてきますので、ひどくなる前の塗装をお勧めします。

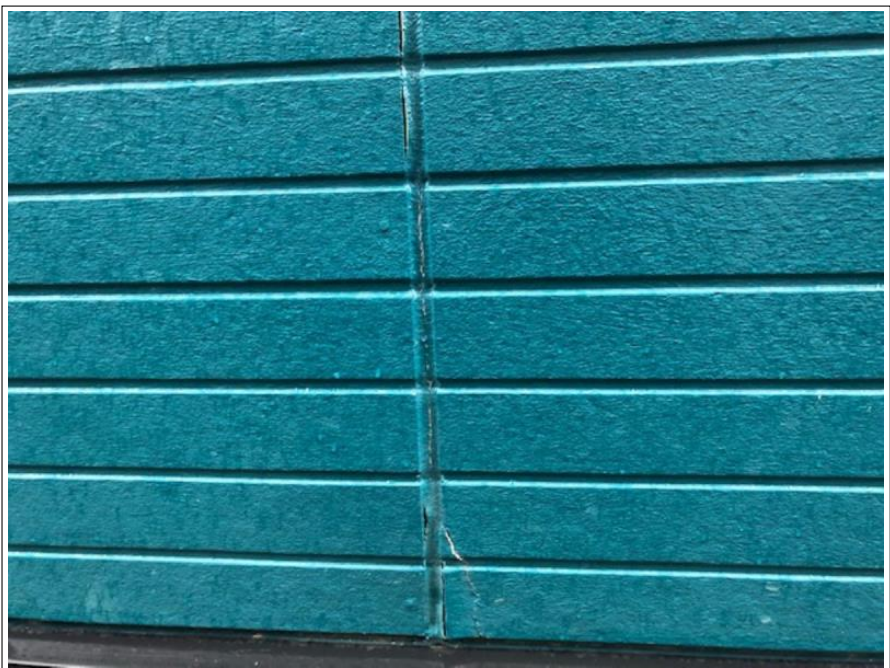
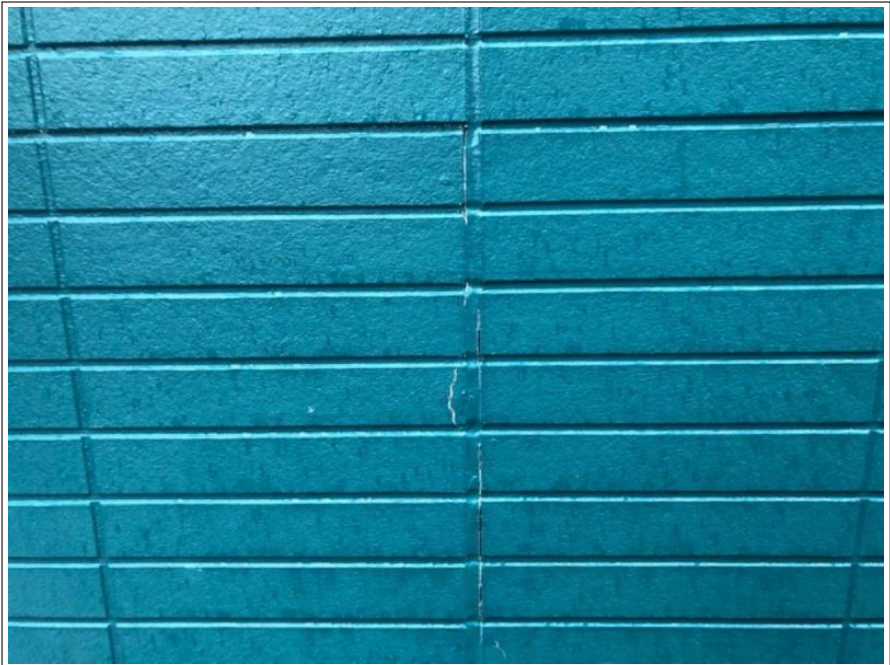
外壁 クラック部

劣化している部分があります。  
この部分から雨水や湿気、炭酸ガス  
等が直接浸入し躯体・ボードの痛み  
や建物の寿命に繋がりますので、下  
塗りやシーリング材等で補修をおこ  
ない、塗装をしていきます。

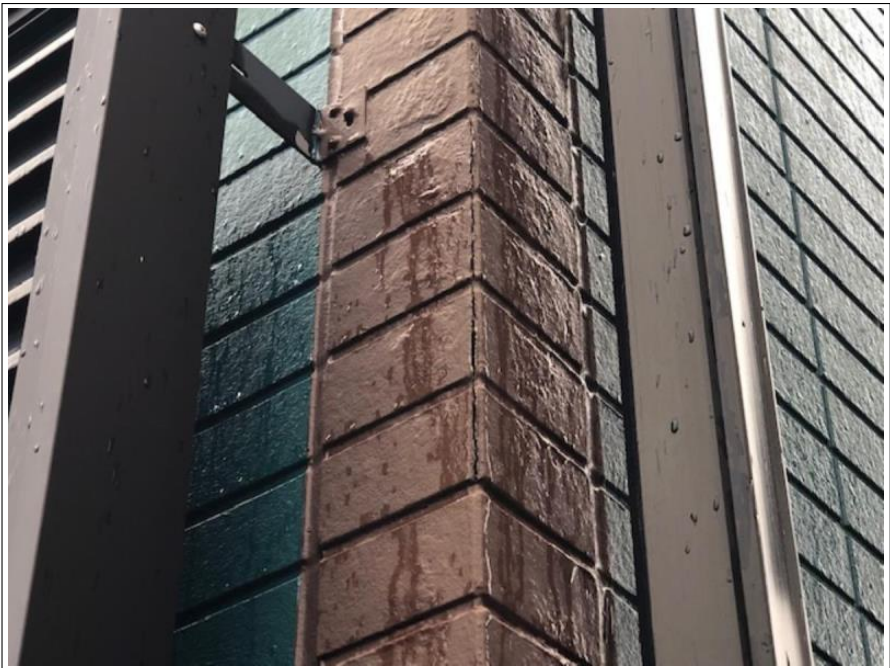
外壁 コーナーサイディング部

コーナー部のサイディングの割れが生じております。

この部分からも雨水や湿気、炭酸ガス等が直接侵入し躯体・外壁の痛みや建物の寿命につながりますので、シーリング等で補修をおこない、塗装をしていきます。

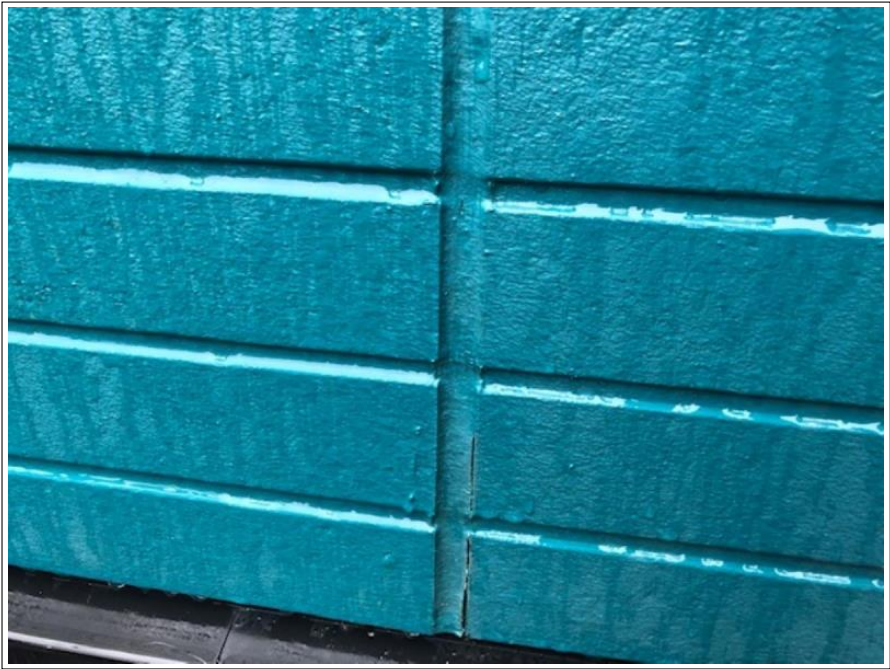
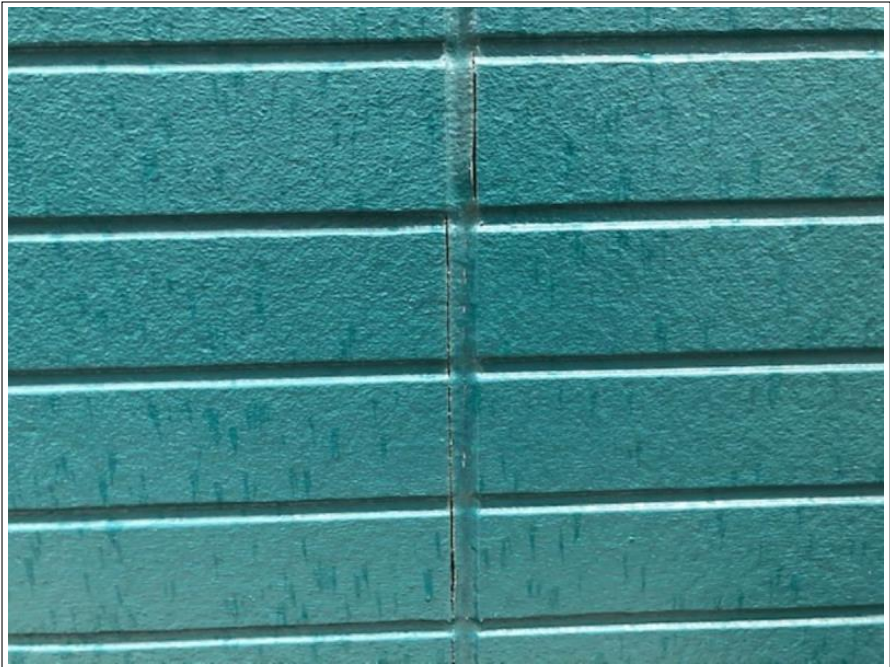
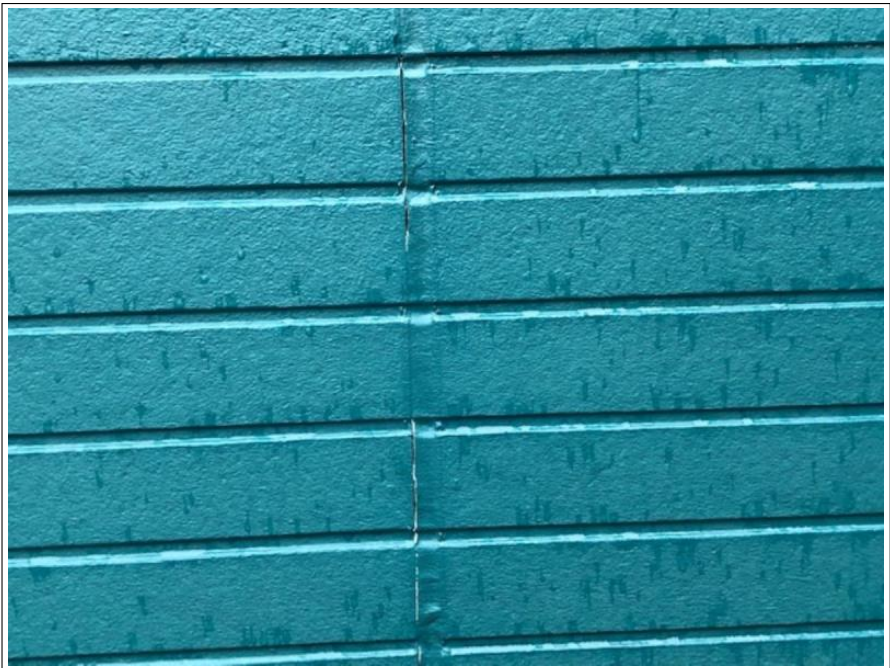
外壁 ボードシーリング劣化部

劣化している部分があります。

この部分から雨水や湿気、炭酸ガス等が直接侵入し躯体・外壁の痛みや建物の寿命につながりますので、ボードシーリング部は打替えをおこない塗装をしていきます。

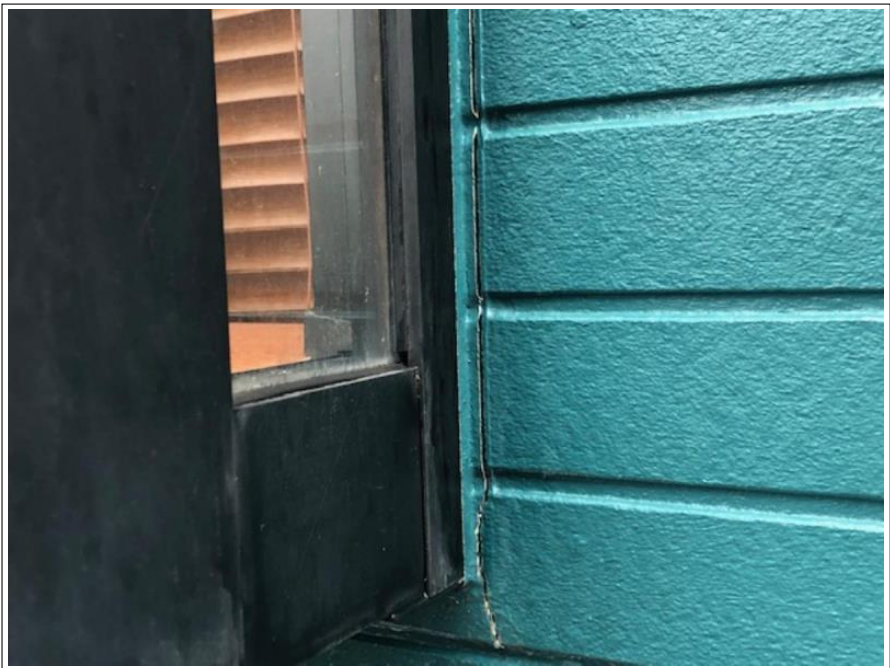
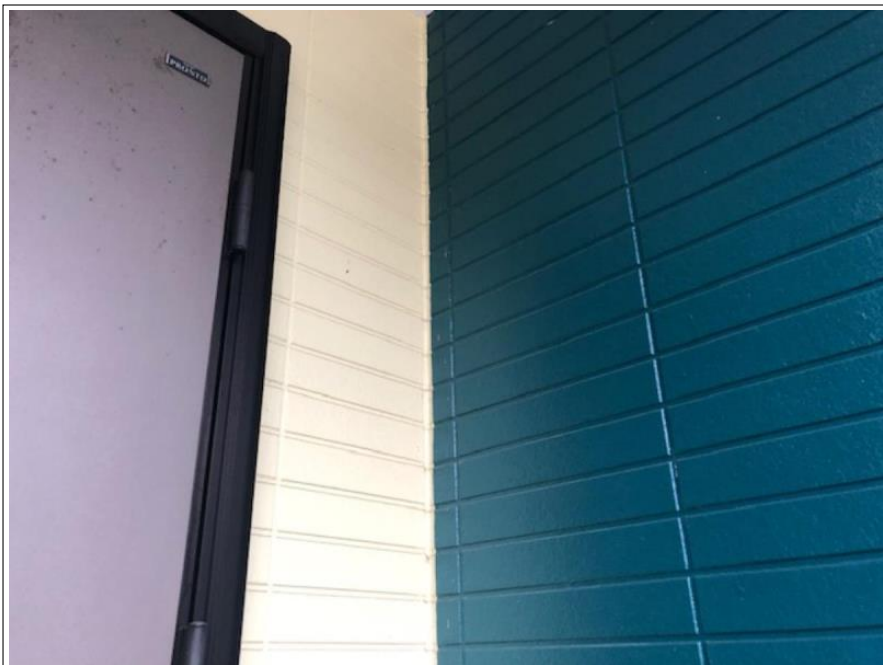
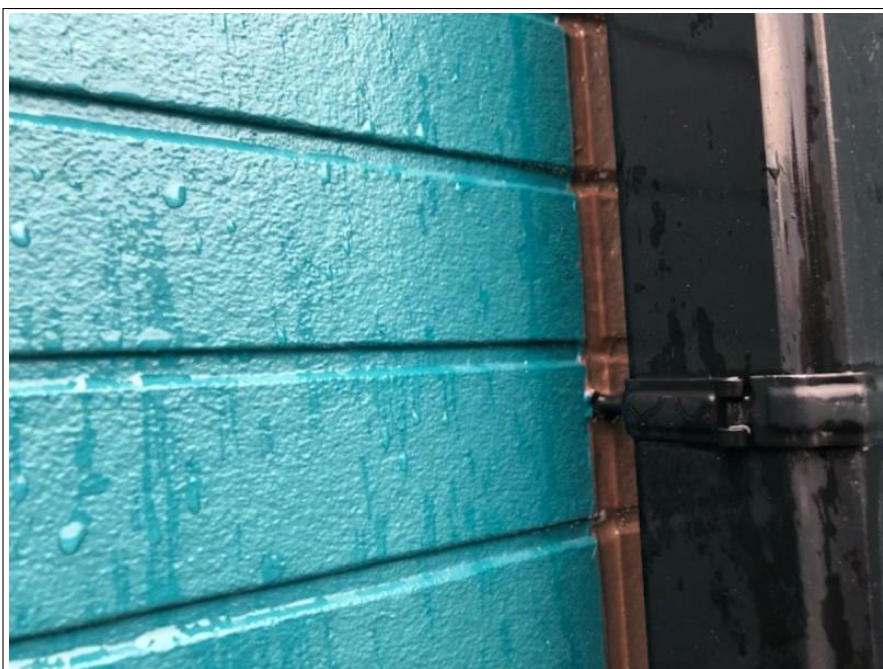
外壁 サッシ廻りシーリング部

サッシ廻りも劣化しています。この部分は深く撤去の際にサッシや外壁を痛めたり、打替え後に雨漏れしてくる場合がありますので、打増しをおこない塗装をしていきます。

※現状雨漏れしている場合は、打替え施工が必要になります。

※樋脱着は別途費用がかかります

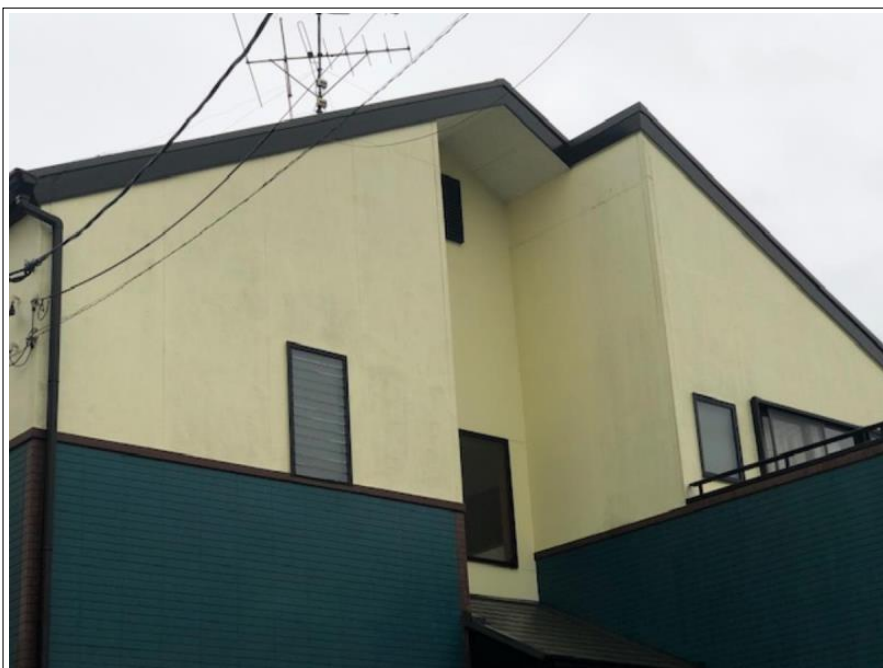
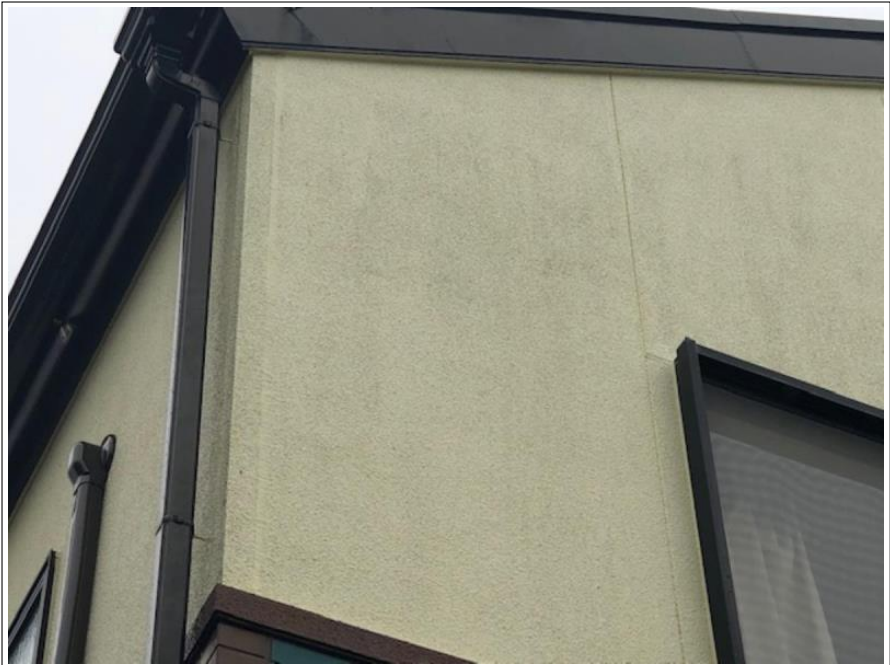
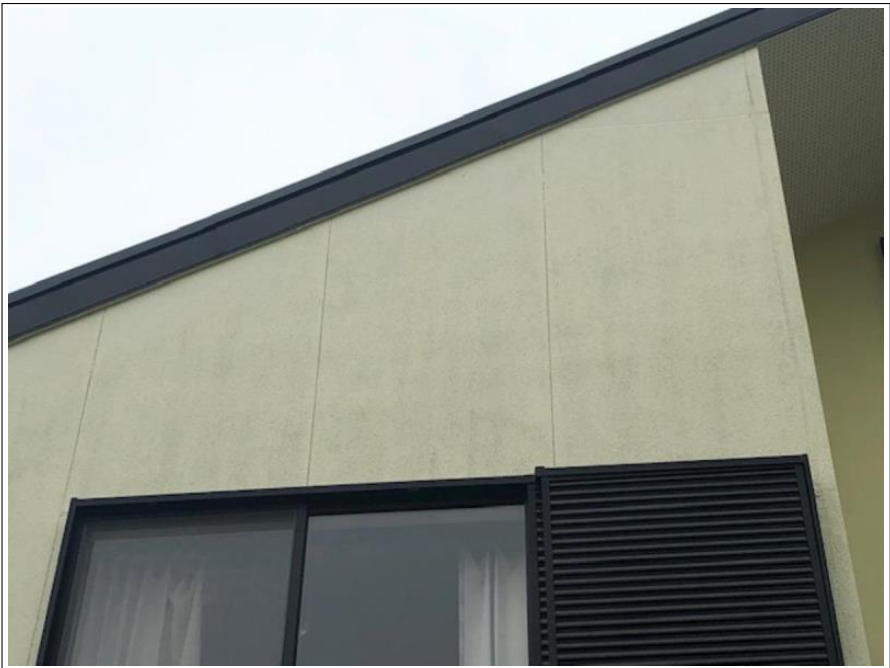
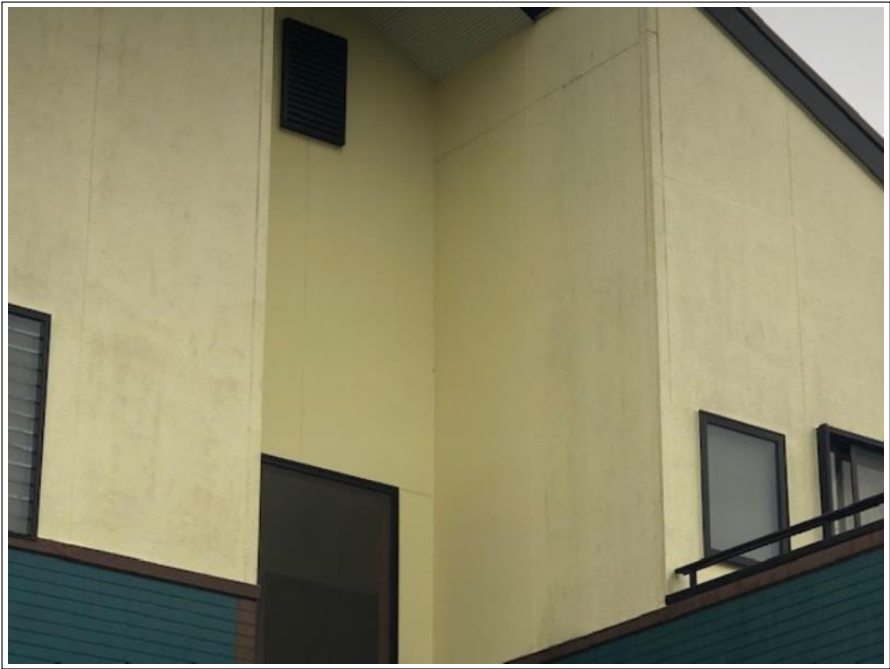
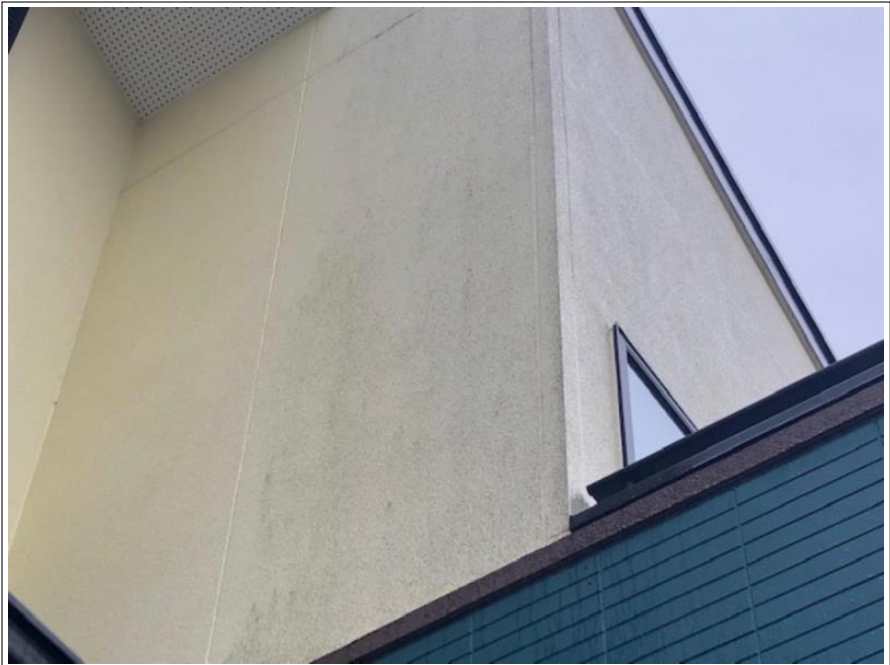
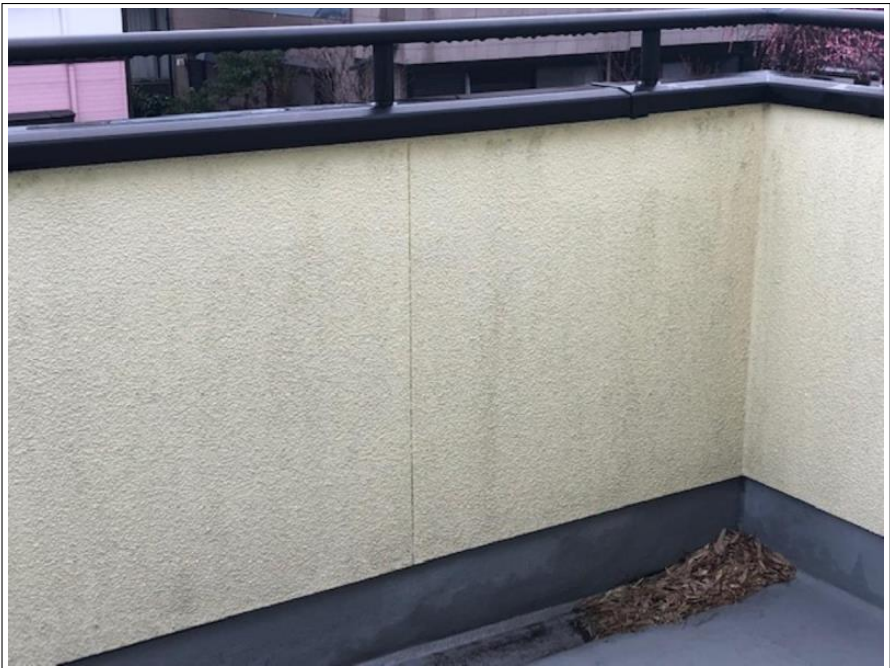
## 外壁 カビ発生部

カビの発生が見られます。

カビの上にいくら良い塗装をしても、カビの根が残っている以上塗膜を突き破って表面化してきますので、カビの根を抑える必要があります。

カビ発生部に関しましては、カビの根を殺す防カビ下塗りをおこない、下塗り・上塗り二回の三層四工程をおこないます。
