## 工事写真報告書

工事名 シンコー薬品 株式会社 様

工事箇所 西・南面 塗装改修工事

工事住所 北九州市 八幡東区 枝光

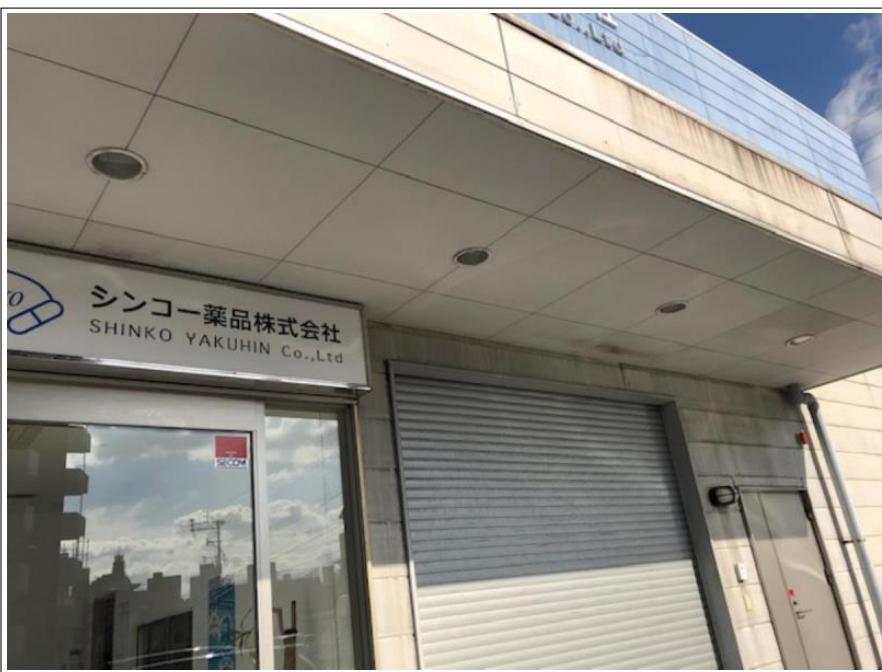
軒天

経年劣化しております。

この部分は、通気性の良い軒天専用  
の塗装をしていきます。

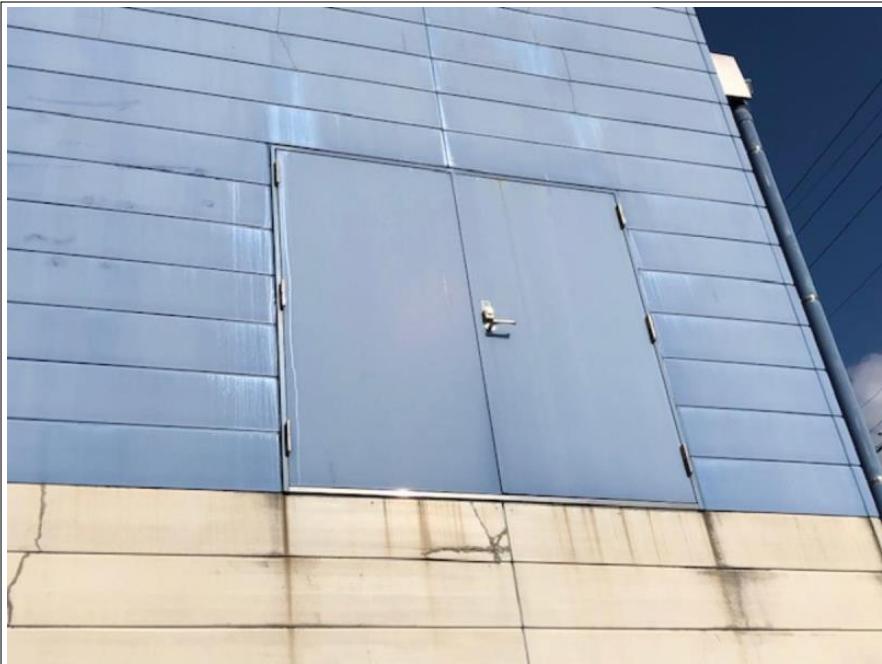
## 鉄扉

鉄・スチール素材は劣化進むと腐食やサビの発生がしてきます。

また、サビが発生しているうえに塗装をしてもすぐにサビが表面化してきますので、ケレン作業・サビ止め等の下地処理を行い塗装をしていく必要があります。

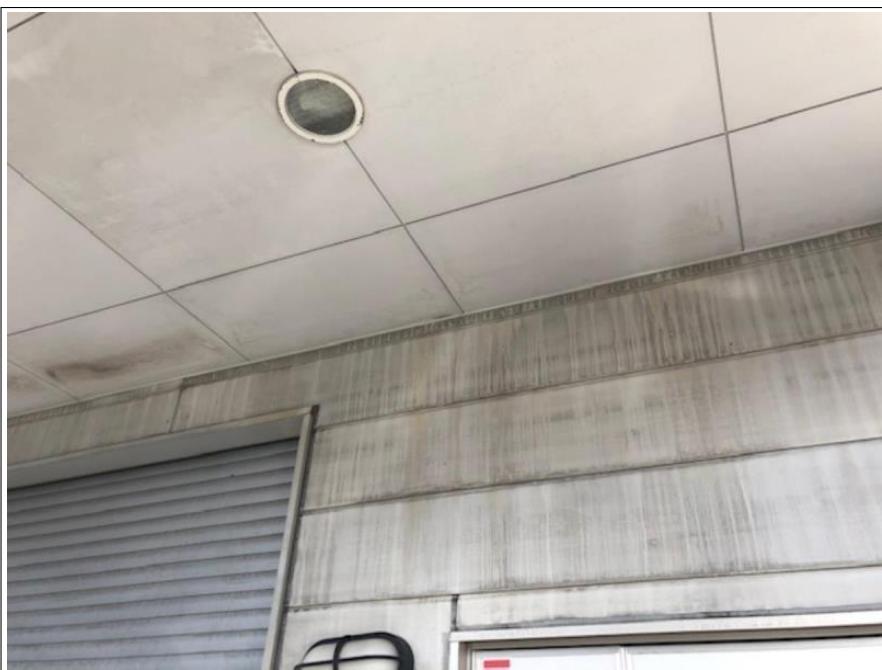
## 外壁 現状

玄関庇部分の雨筋汚れが目立ってお  
ります。

玄関庇と外壁の取合いのシーリング  
劣化または玄関庇屋根からの水の浸  
入の可能性があります。

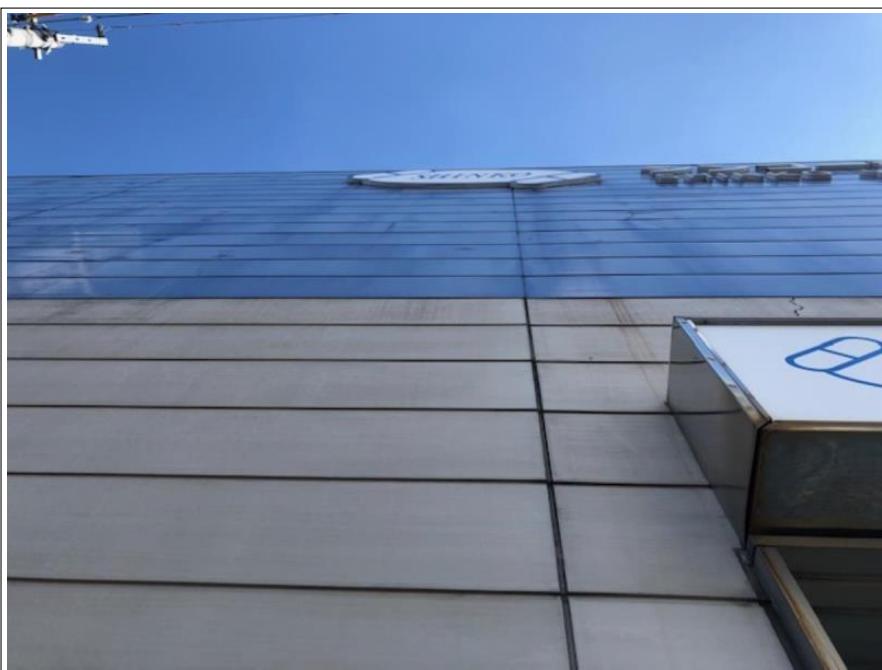
## 外壁 反り

外壁の劣化やクラック・シーリング  
の痛みが原因で外壁が水や湿気を  
吸って乾いてを繰り返し外壁の反り  
や建物の動きで、外壁材の割れ等が  
生じております。

反ってしまうと二度と反りは戻りま  
せんので、反りがひどくなる前の塗  
装をお勧めします。

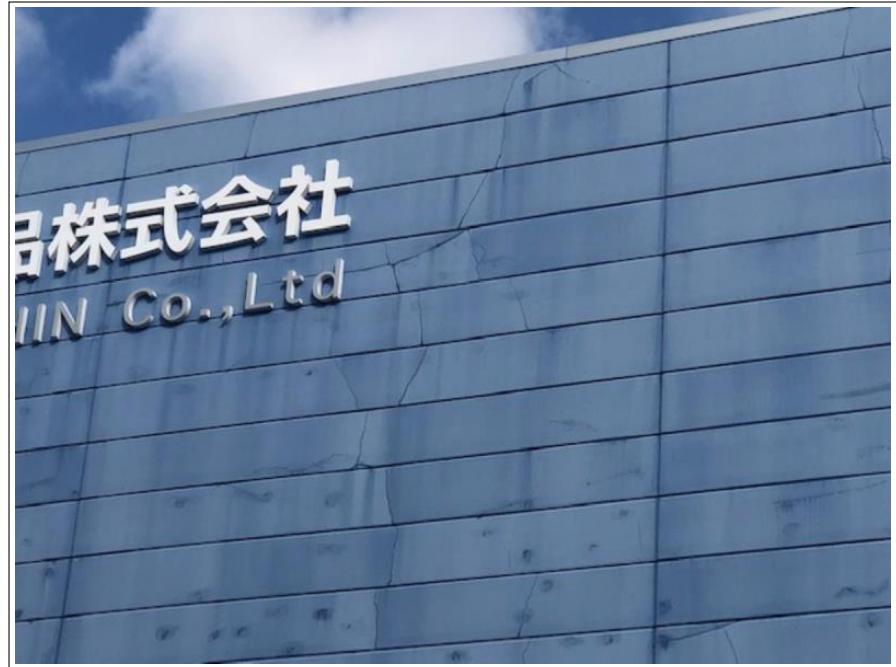
### 外壁 クラック部

全体的に見られます。

この部分から雨水や湿気、炭酸ガス等が直接浸入し躯体・ボードの痛みや建物の寿命に繋がりますので、下塗りやシーリング材等で補修をおこない、塗装をしていきます。

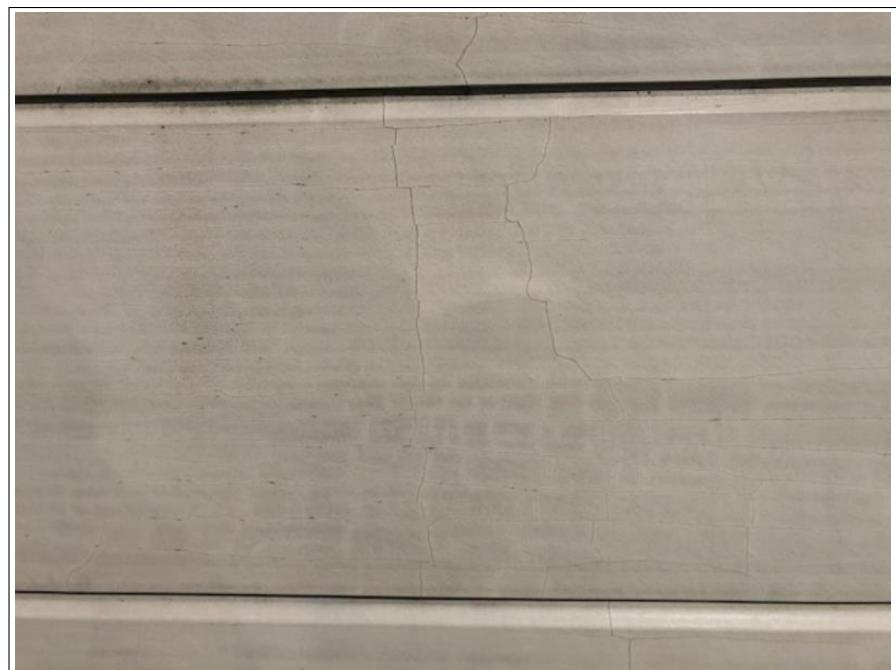
### 外壁 クラック部

同上

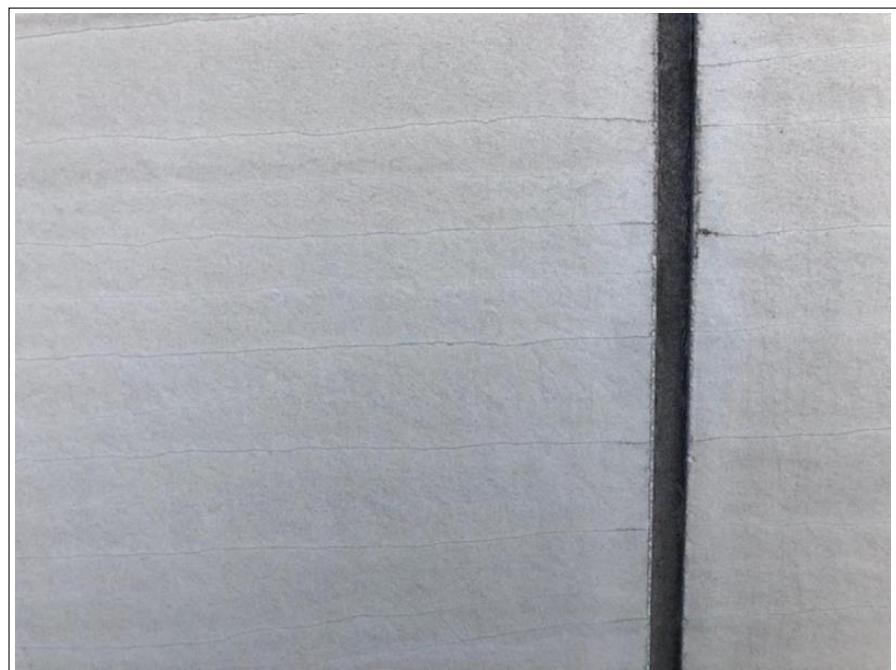
### 外壁 クラック部

同上

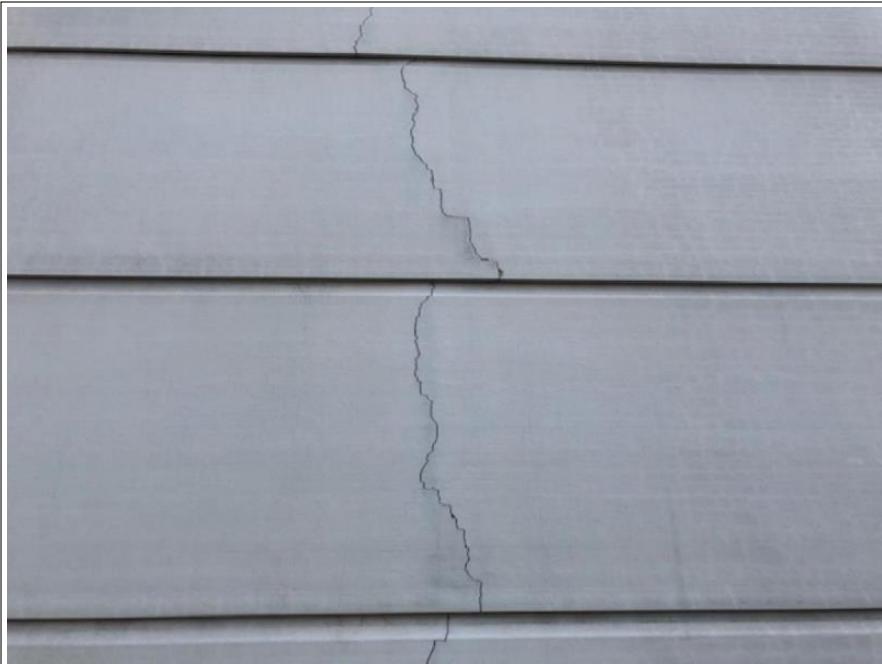
外壁 クラック部

同上

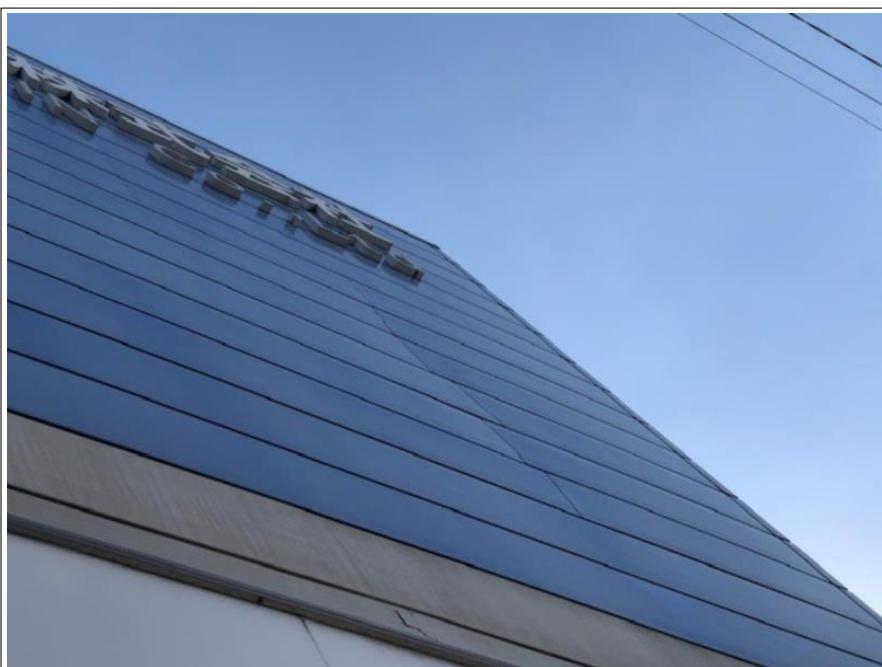
外壁 クラック部

外壁クラックと反りで下から見ると、凹みが見られる部分があります。

この部分はパテ補修・ケレン等で可能な限り段差をわかりにくくし、補修部分には、補修塗装を一工程プラスして、通常の塗装をおこないます。

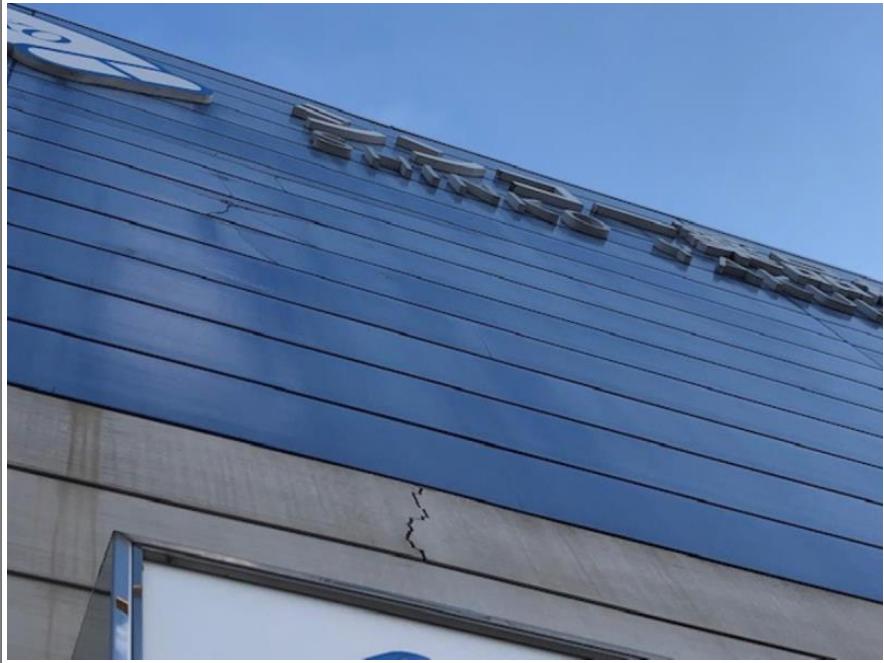
外壁 クラック部

同上

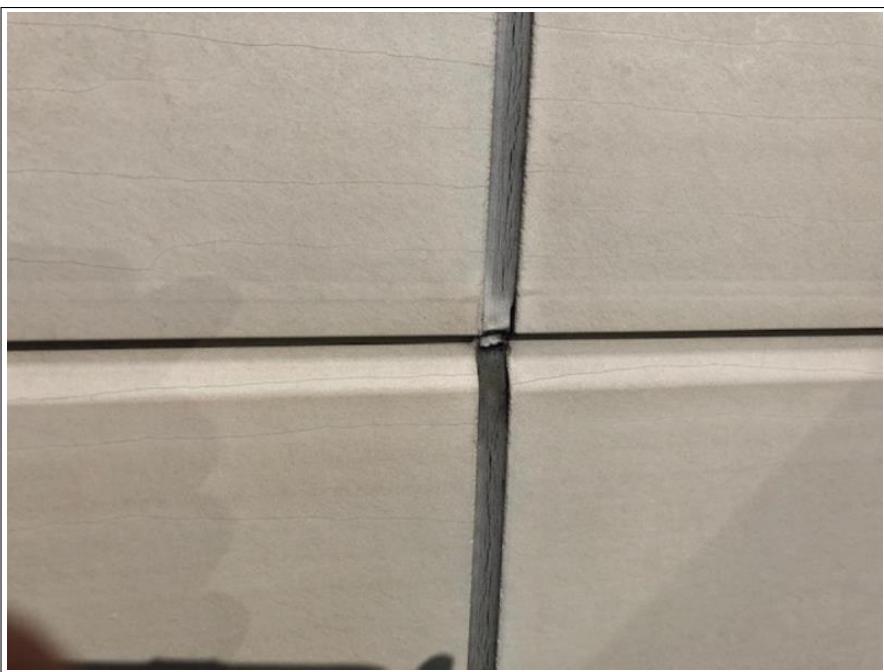
ボードシーリング部

全体的に劣化しております。

この部分から雨水や湿気、炭酸ガス等が直接侵入し躯体・外壁の痛みや建物の寿命につながりますので、ボードシーリング部は打替えをおこない塗装をしていきます。
