工事写真報告書

工事箇所 鉄骨階段塗装工事

工事住所 北九州市 戸畠区 新川町

工事施工者 ベストホーム株式会社

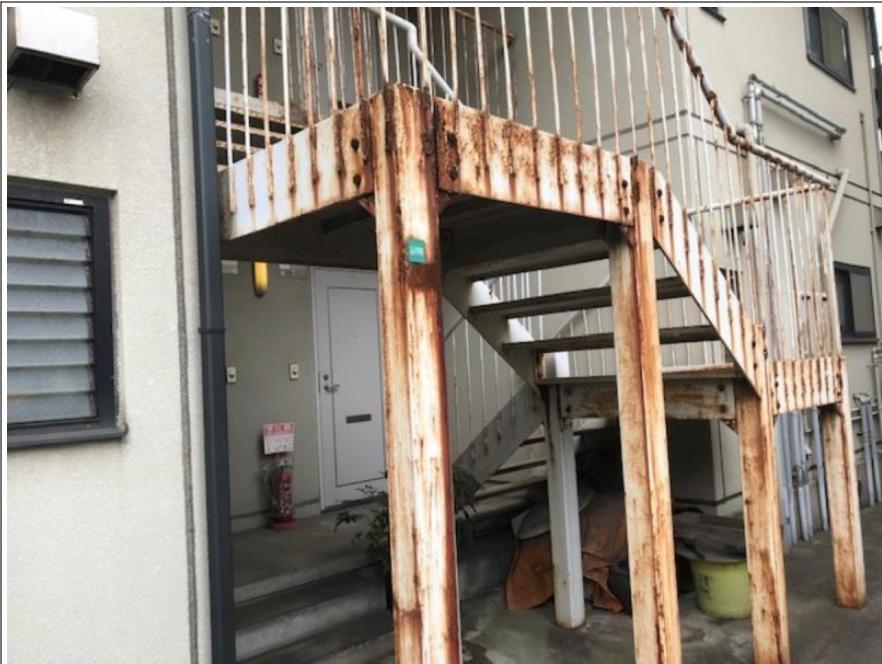
鉄骨階段

こちらは鉄素材でできておりますので、劣化するとサビが発生してきます。

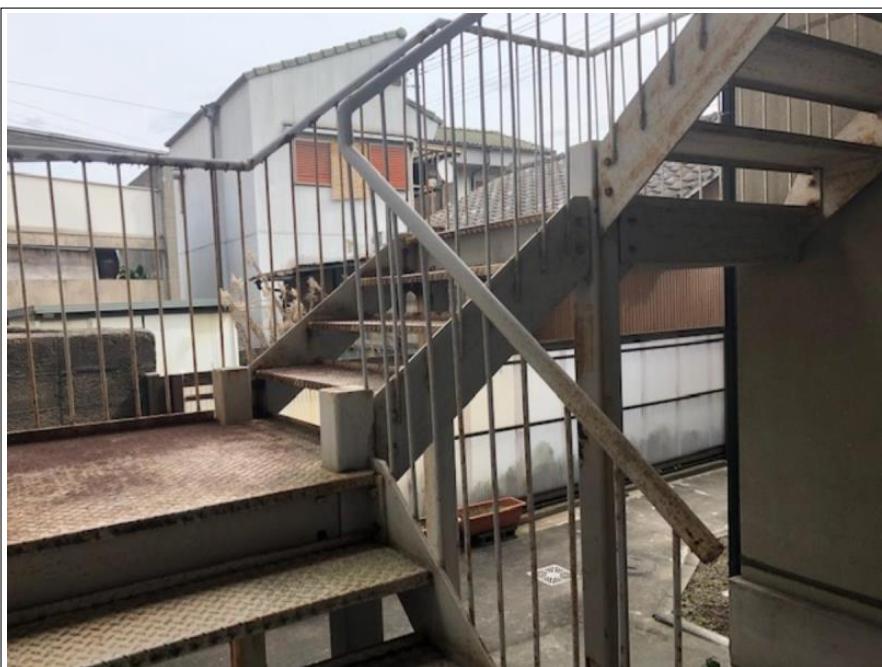
鉄骨階段

サビの状態がかなり進んでおりますので、上塗のグレードと合わせて

塗装工程について

①サビ止め・上塗2回

②浸透型サビ止め・サビ止め・上塗2回

のパターンで御提案させて頂きます。

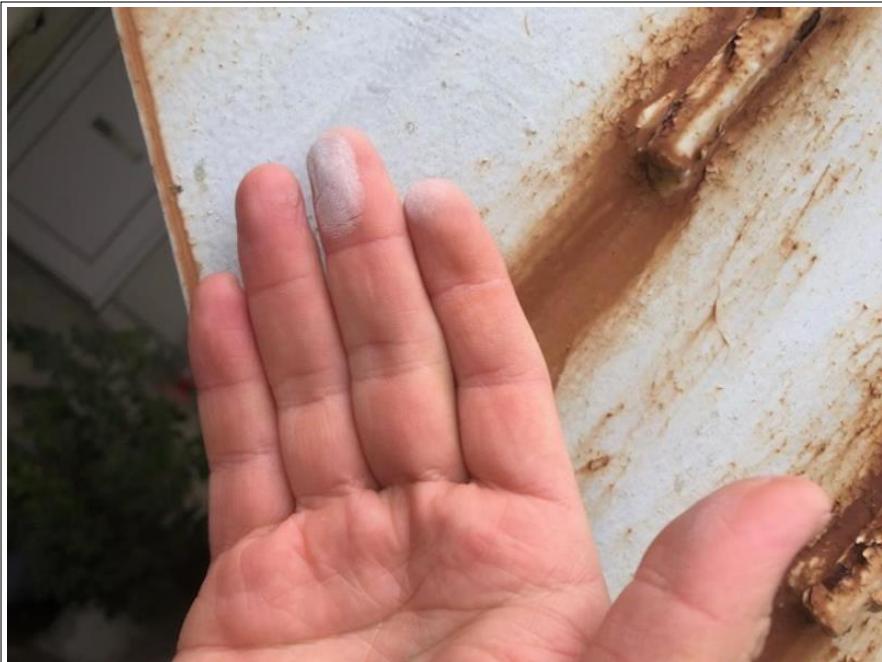
鉄骨階段 手摺り

紫外線などにより塗膜の表面が劣化し、チョークの粉状のような状態になっています。この状態になると表面から水や湿気を吸い込んでしまい、素材の痛みにつながりますので、早めの塗装をお勧めします。

同上

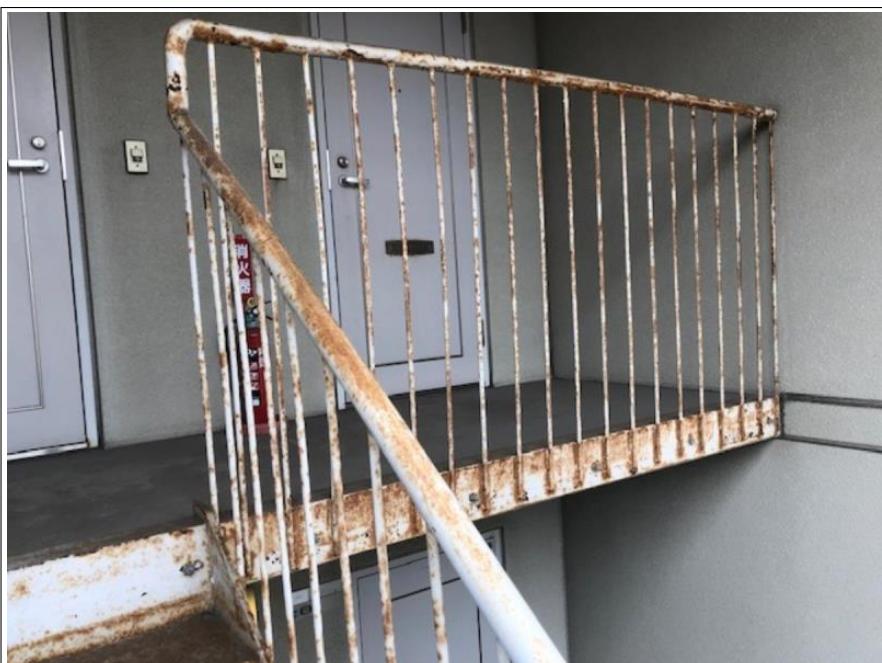
鉄骨階段 上裏

同上

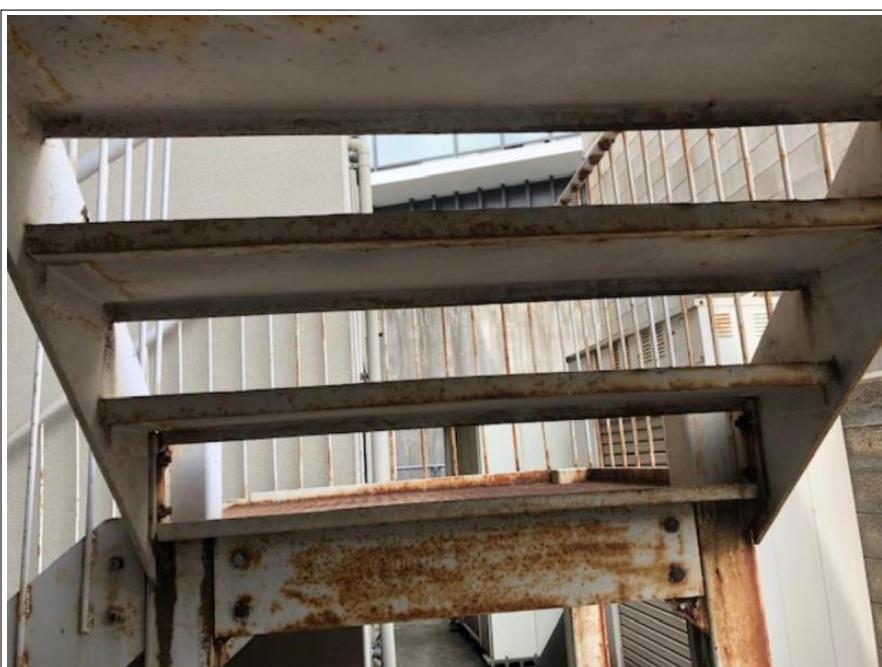
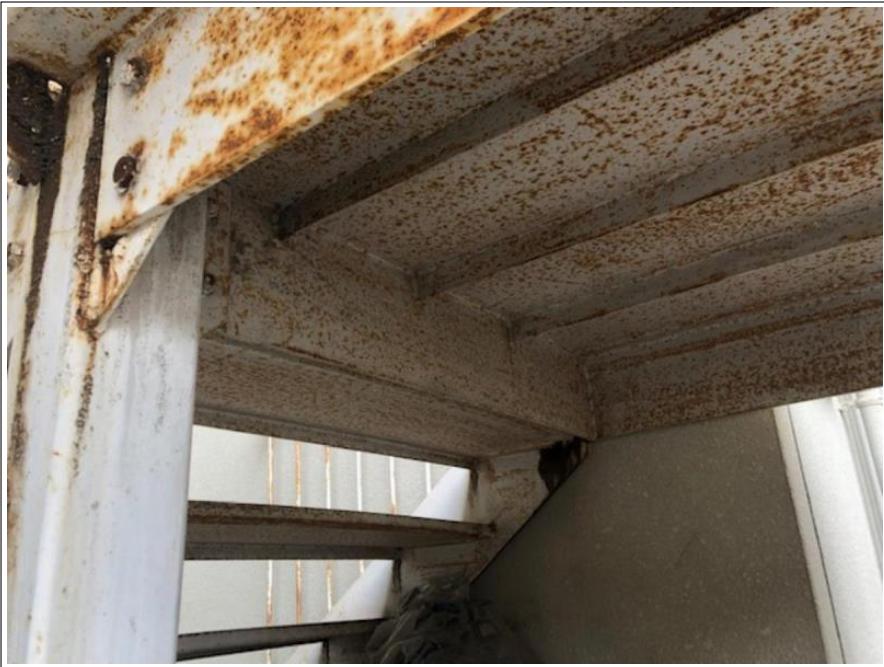
鉄骨階段 上裏

同上

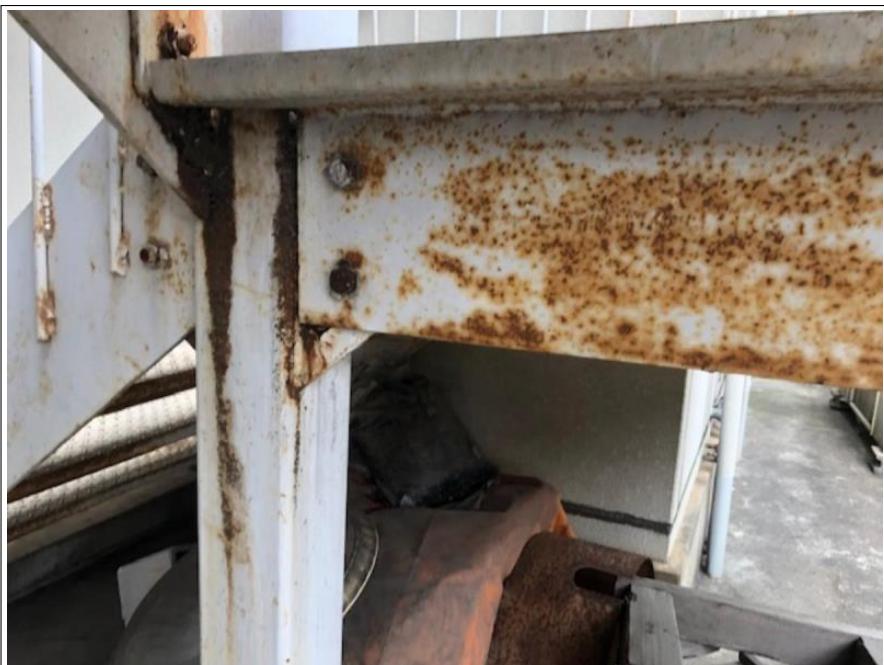
鉄骨階段 上裏

同上

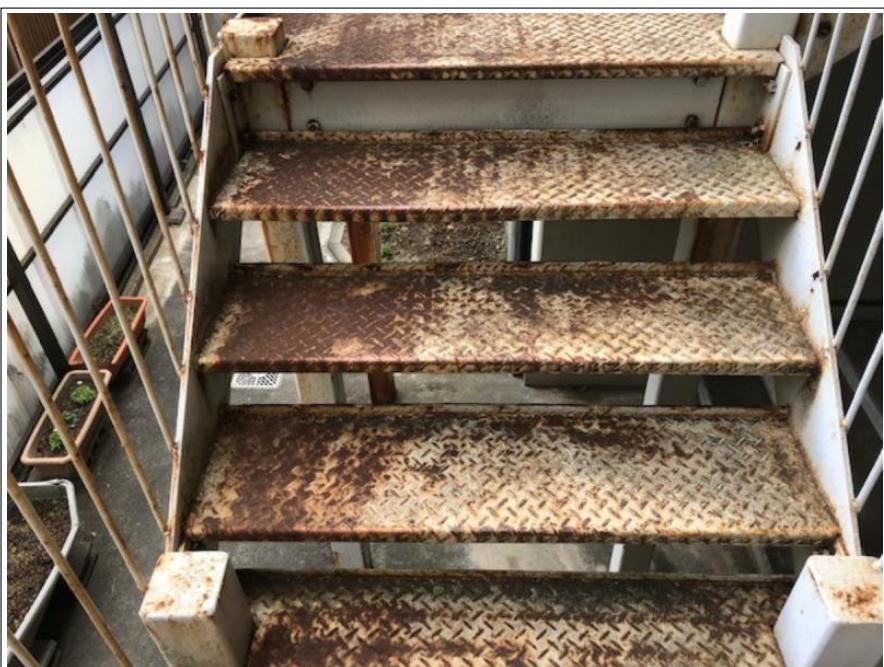
鉄骨階段 踏み面

同上

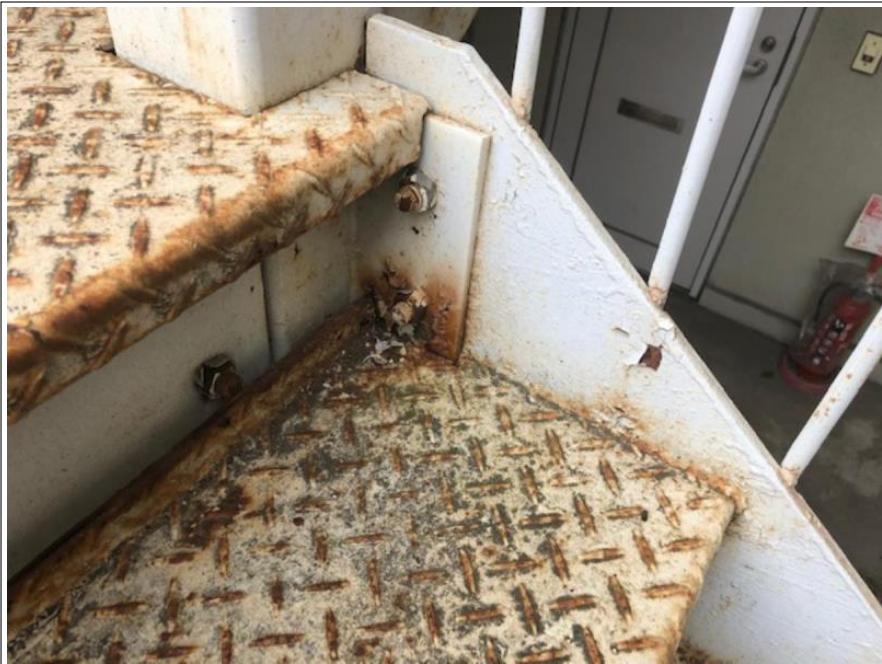
鉄骨階段 ササラ

同上

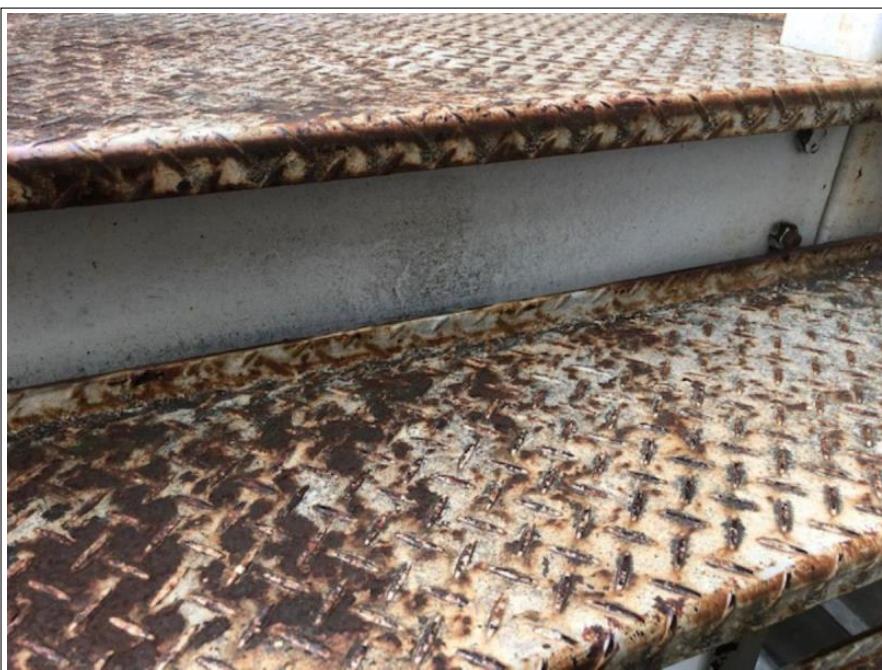
鉄骨階段 ケコミ

同上

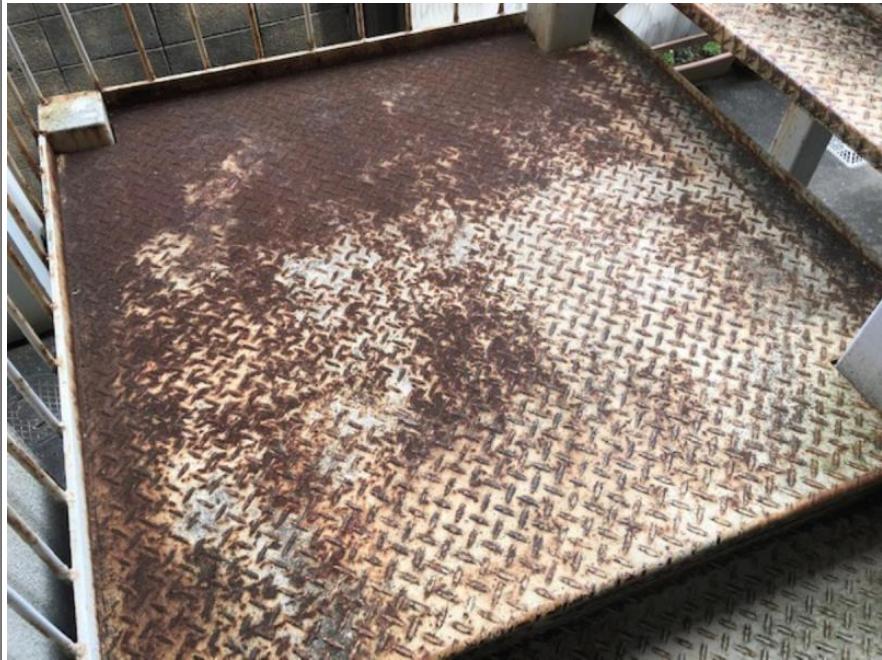
鉄骨階段 踏み面

同上

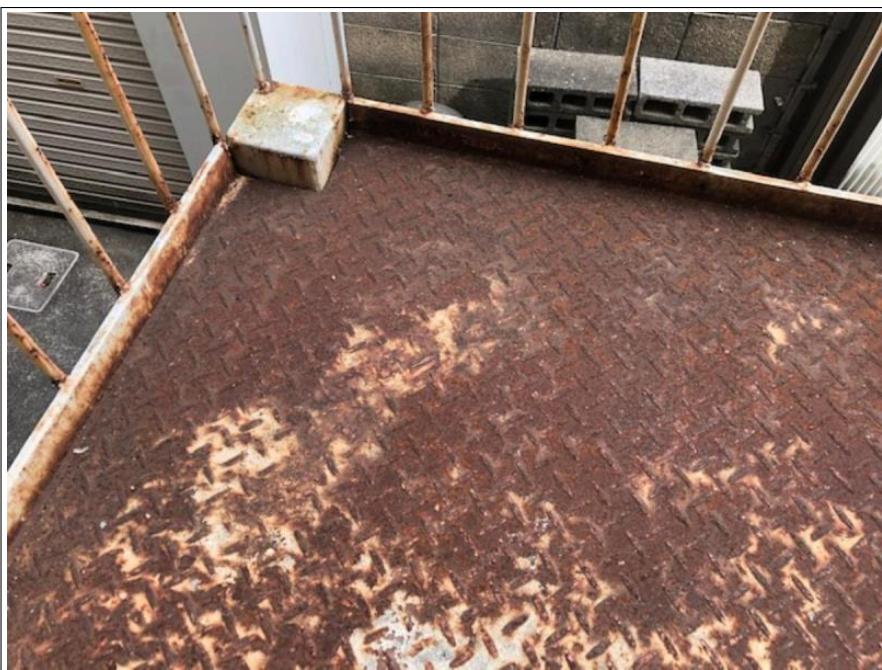
鉄骨階段 踏み面

同上
