工事写真報告書

工事箇所 屋根・外壁・その他 塗装工事

工事住所 行橋市 稲童

工事施工者 ベストホーム株式会社

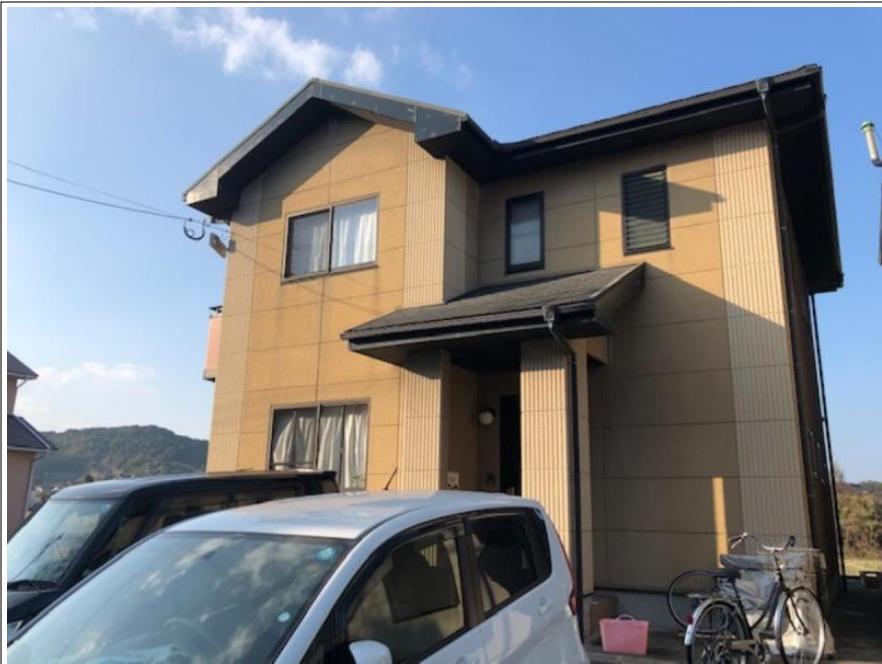
外観

ALC (エアーライトコンクリート)

- ・軽量な外壁材
- ・断熱性が高い
- ・耐火性が高い
- ・遮音性が高い
- ・調湿に優れる

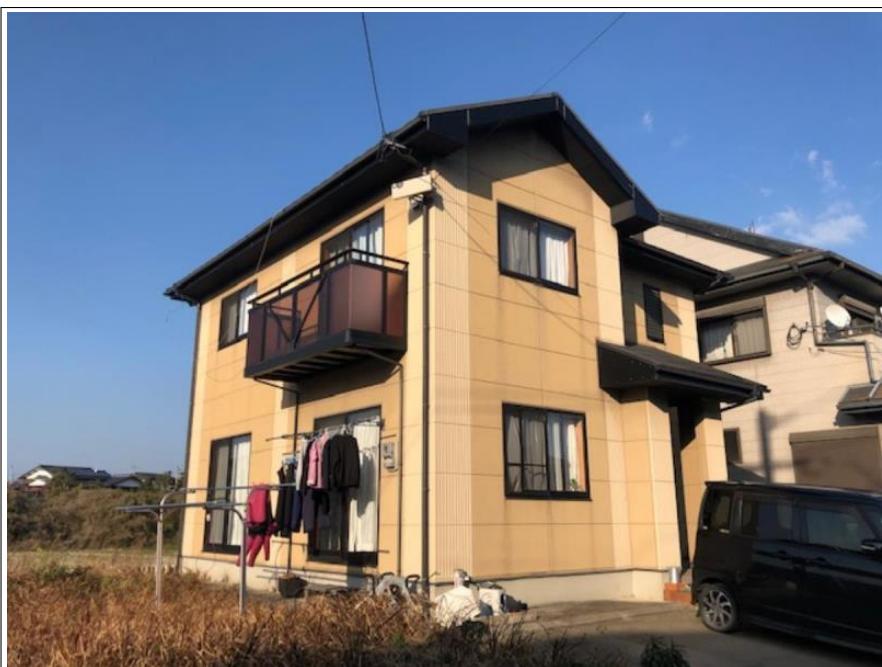
外観

デメリット

- ・耐久性や防水性は仕上げ材(塗料)に依存
 - ・吸水性が高い
- 塗り替え時期
- ・シーリングの劣化
 - ・塗装の劣化
 - ・カビ、コケ、藻の発生

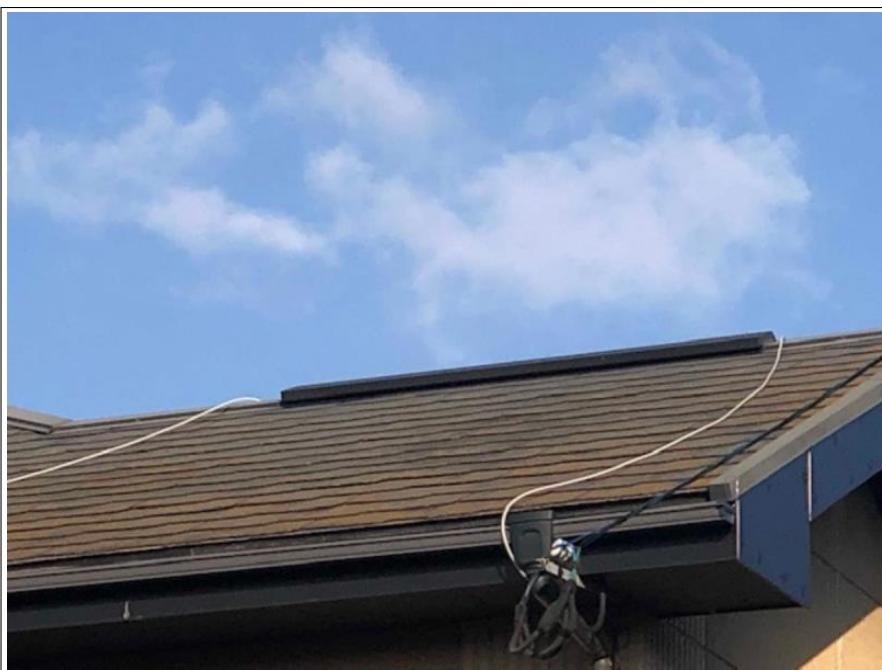
屋根

この素材はセメント: アスベスト(又はパルプ 繊維)が85:15で作られています。

表面の塗装が新築当時はアクリル塗装を焼き付けており、7年ぐらい経過すると表面の防水効果が低下し、だんだん反りや割れが生じてきます。

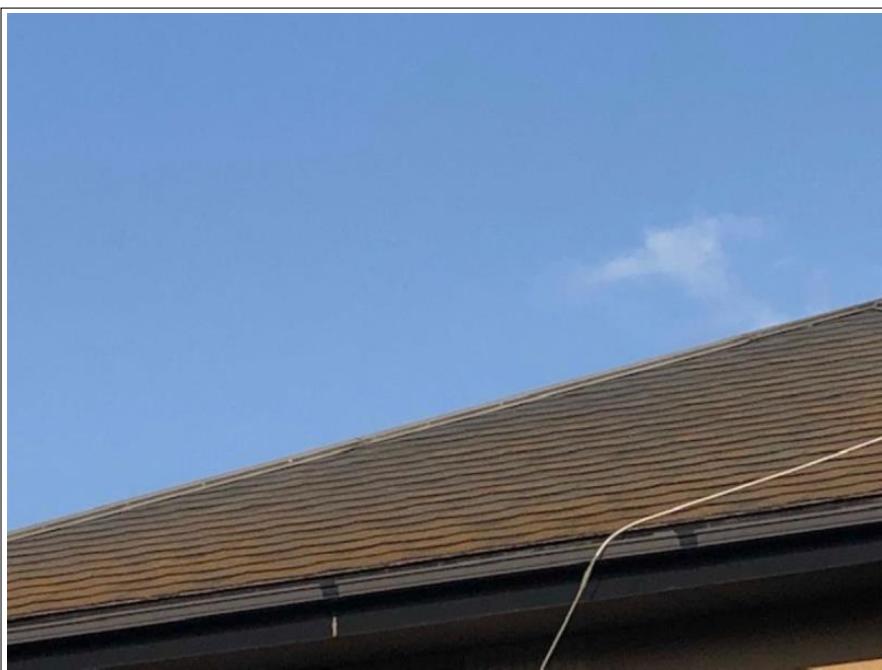
屋根

劣化し割れや反りがひどくなり葺き替えとなると、アスベストが入っているので処分費がかなりかかりますので、早めの塗装と維持をお勧めします。

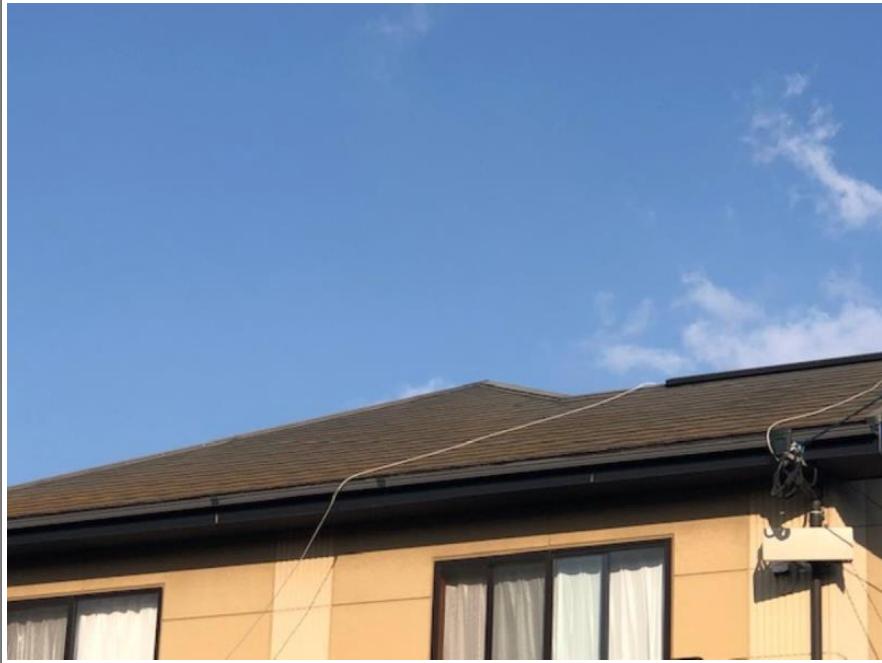
屋根

同上

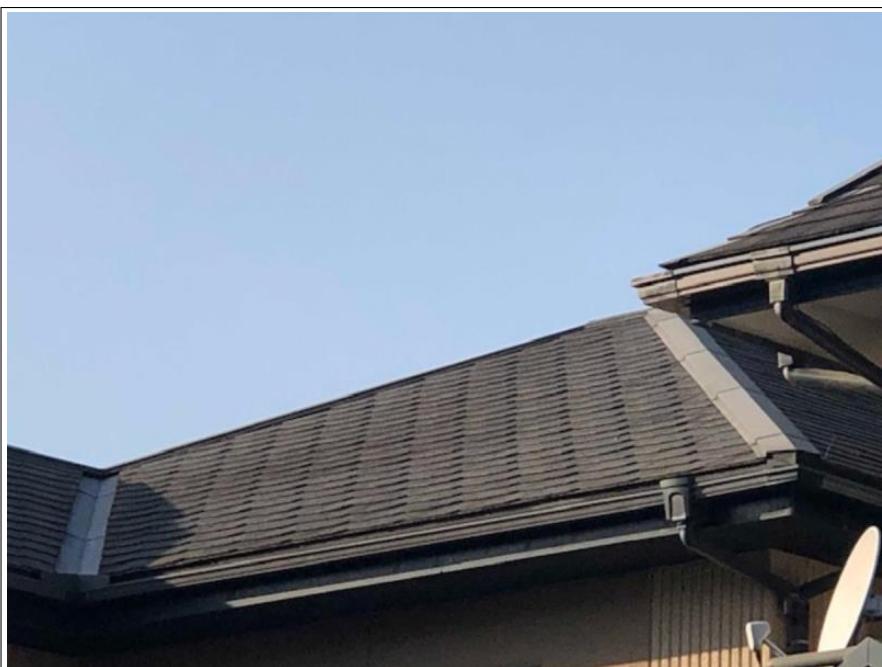
屋根

同上

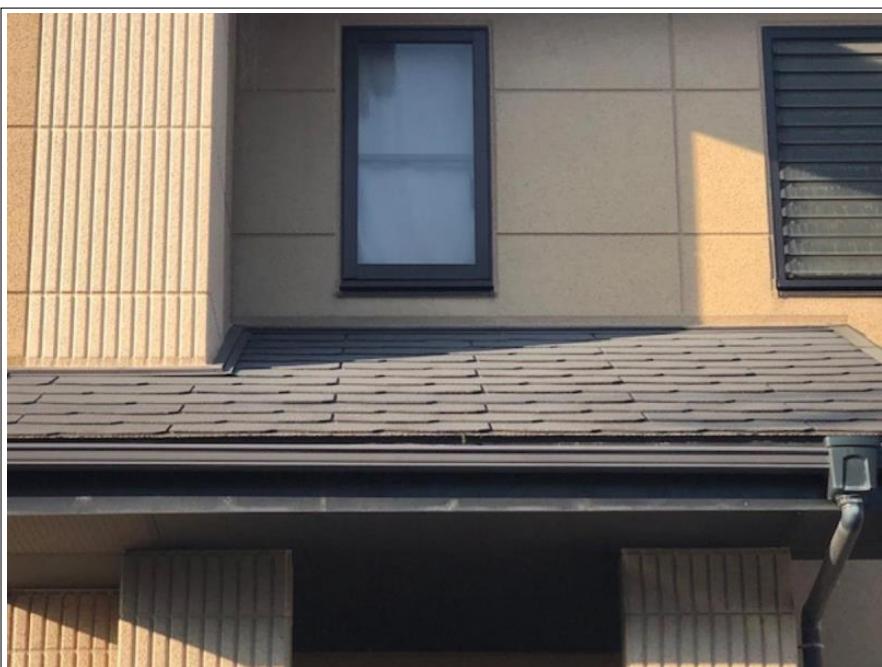
屋根

同上

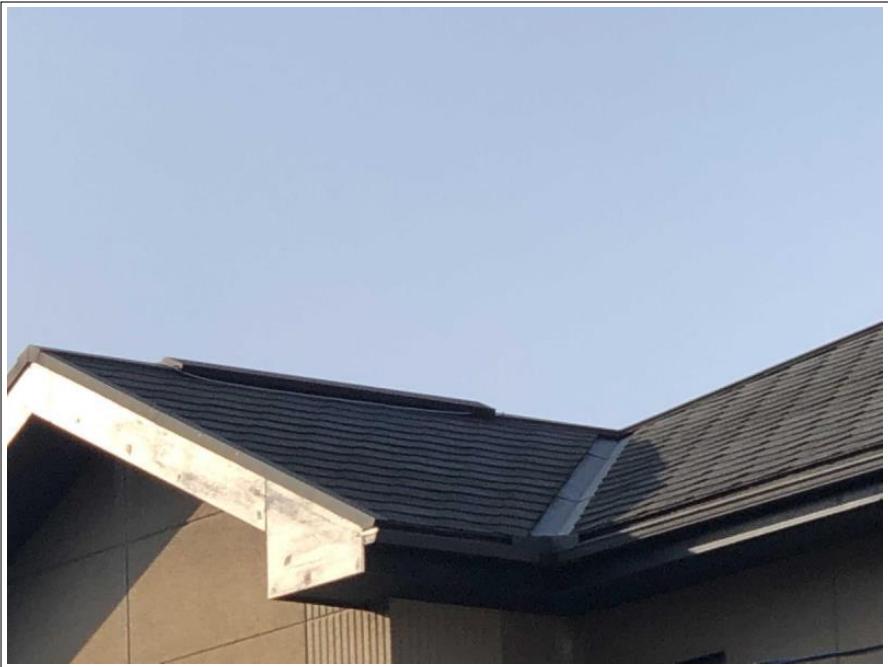
屋根

同上

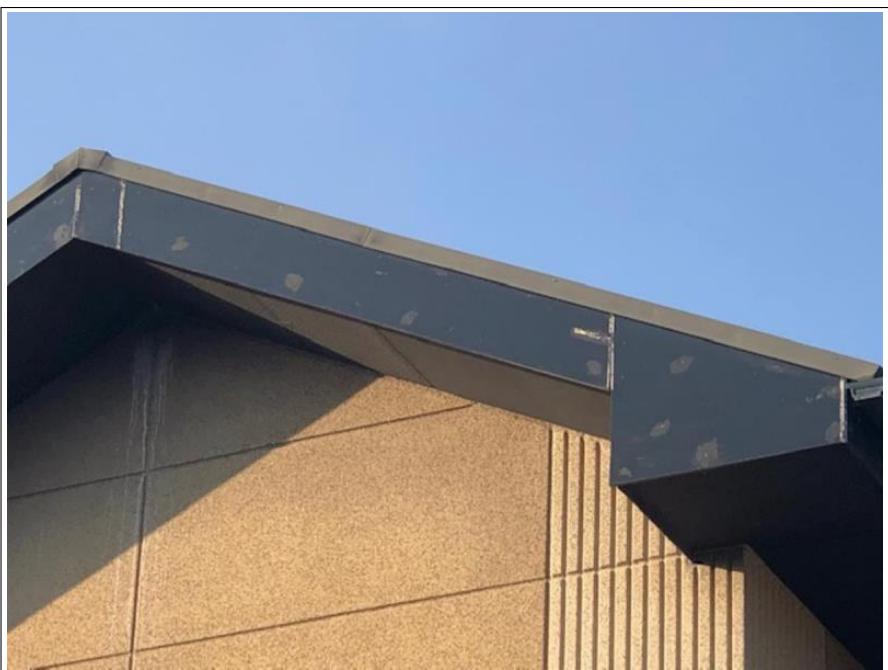
破風

経年劣化しています。

劣化すると腐食、お住まいの痛みにつながりますので、下塗り・上塗りをおこないます。

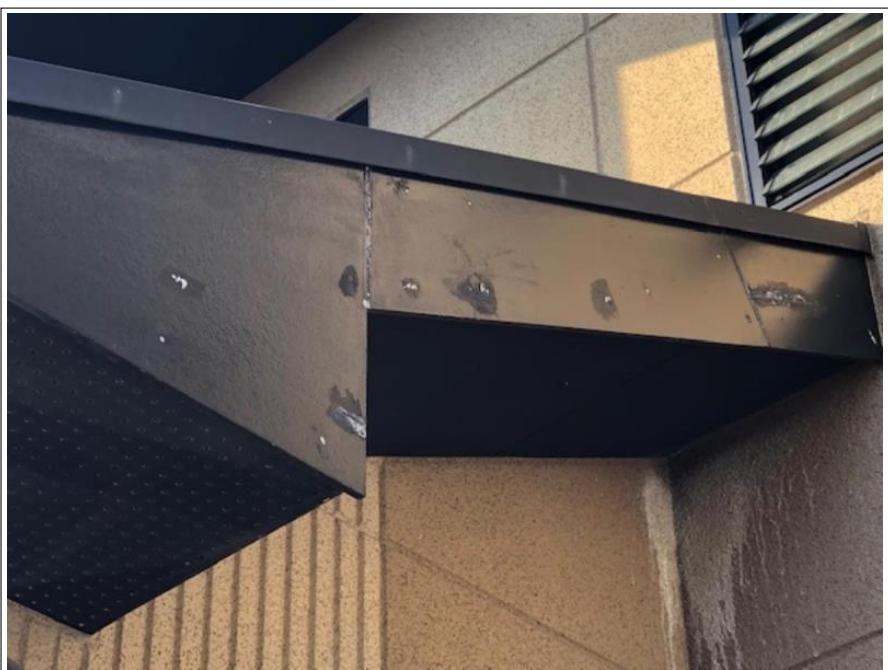
破風

同上

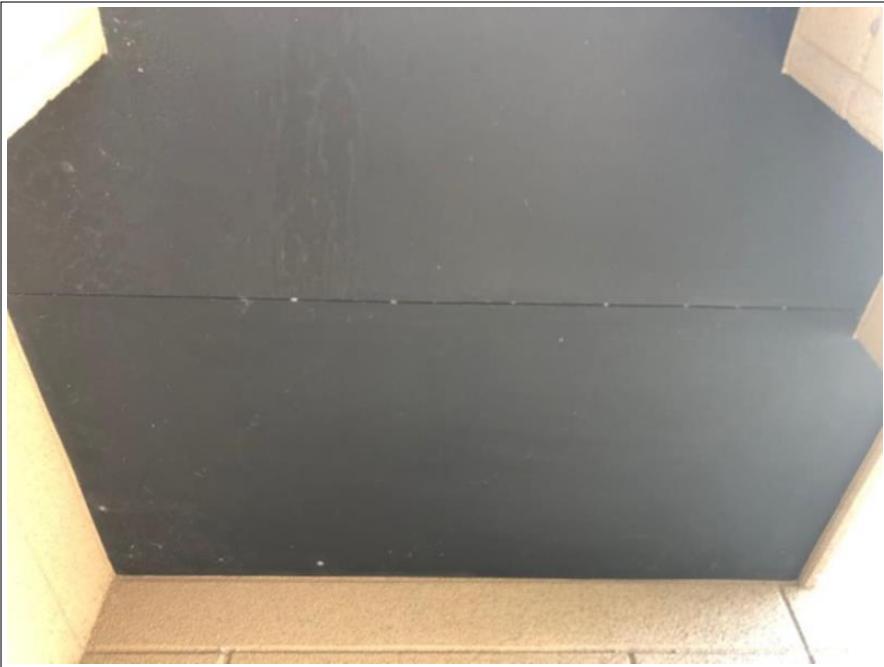
軒天

経年劣化しています。

この部分は、通気性の良い軒天専用の塗装をしていきます。

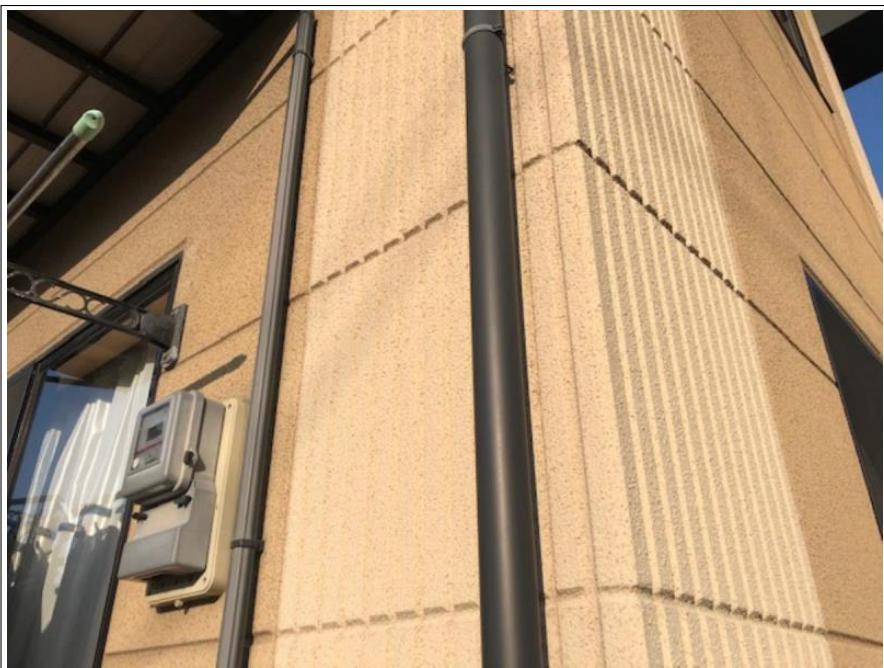
樋

この部分は塩ビ素材になります。

劣化すると割れが生じたりすることがありますので、塩ビ専用の下塗りをおこない塗装をしていきます。

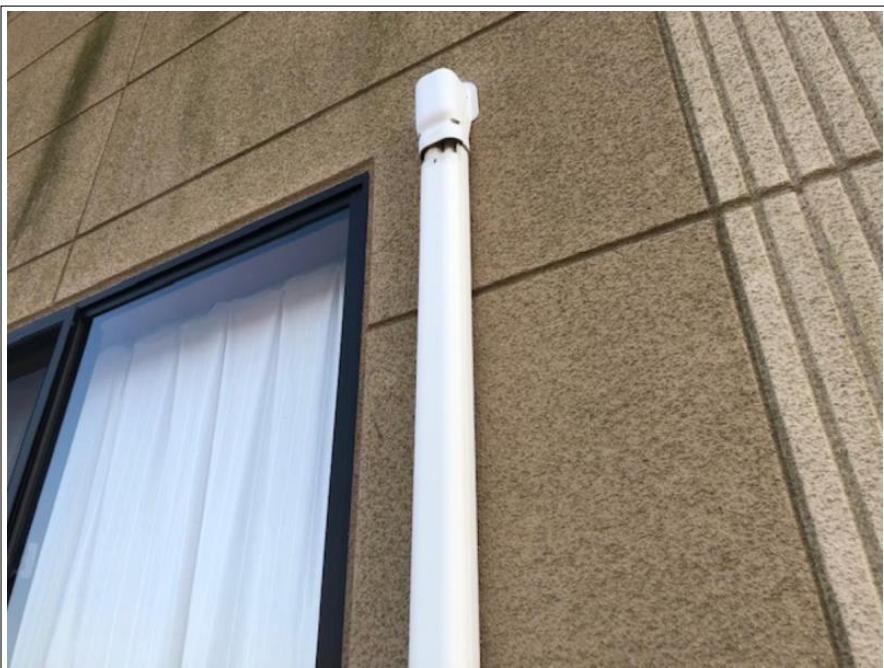
ダクトカバー

同上

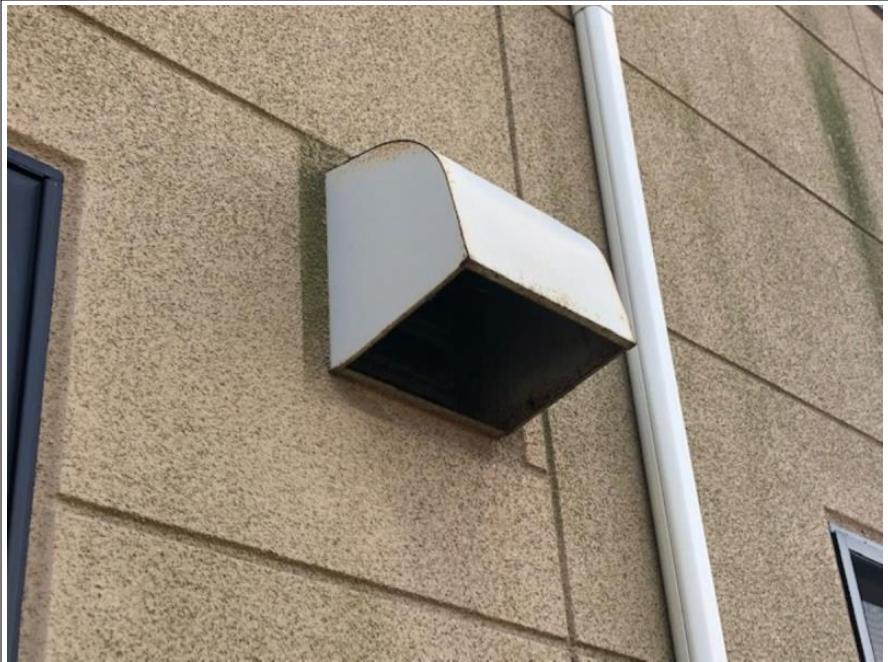
換気フード

こちらは鉄・スチール素材になります。

劣化進むと腐食やサビの発生がしてきますので、劣化が進む前のメンテナンスをお勧め致します。

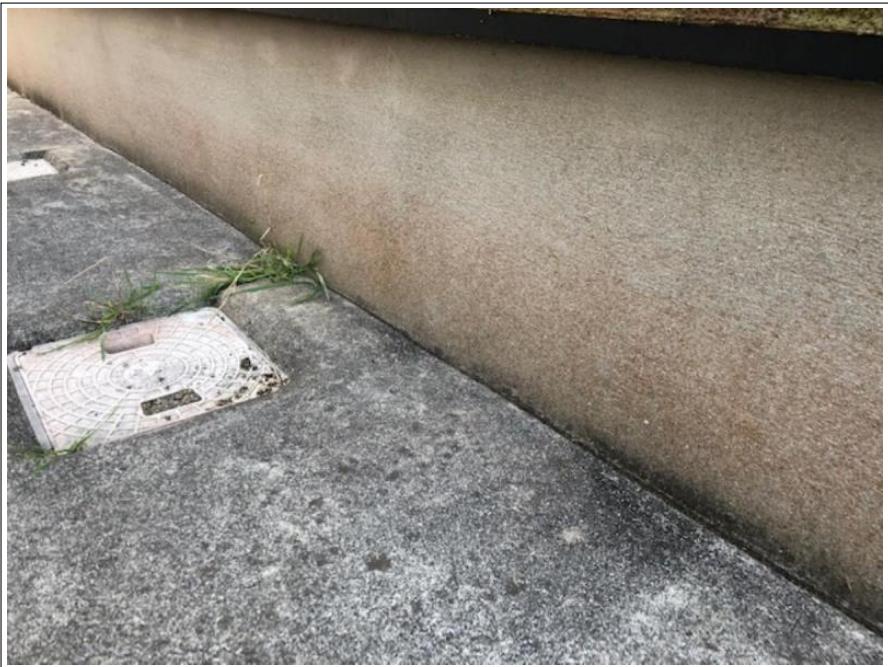
基礎

アルカリ性のコンクリートは空気中の二酸化炭素や酸性雨と結合することによって徐々に中性化されます。

中性化されたコンクリートは表面にヒビが入るだけでなく、内部の鉄筋の腐食や膨張につながり構造物の性能低下につながりますので、シーリング等で補修をおこないます。

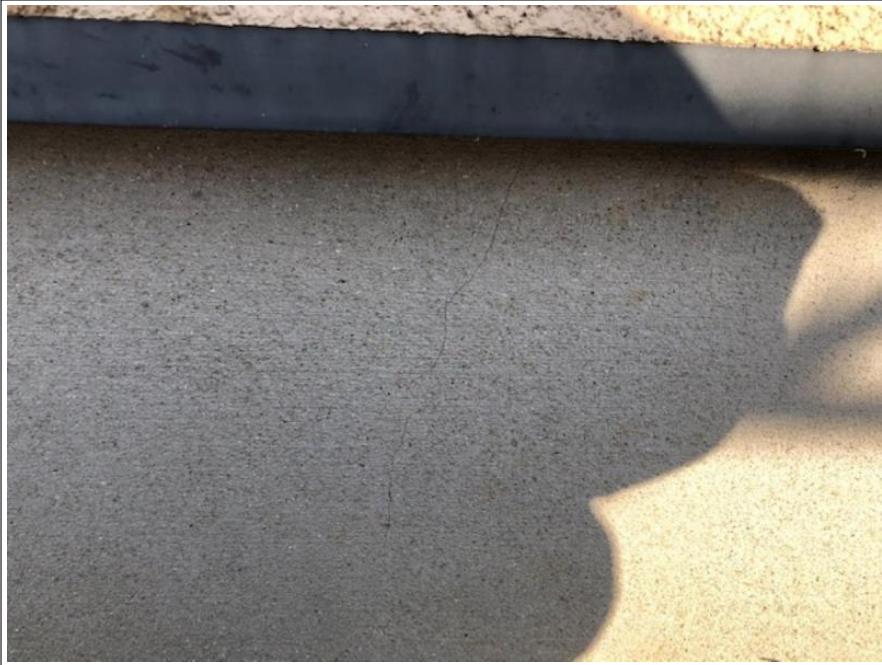
基礎

0. 3mm以上
のクラックは、シーリング材等での補修が必要になります。

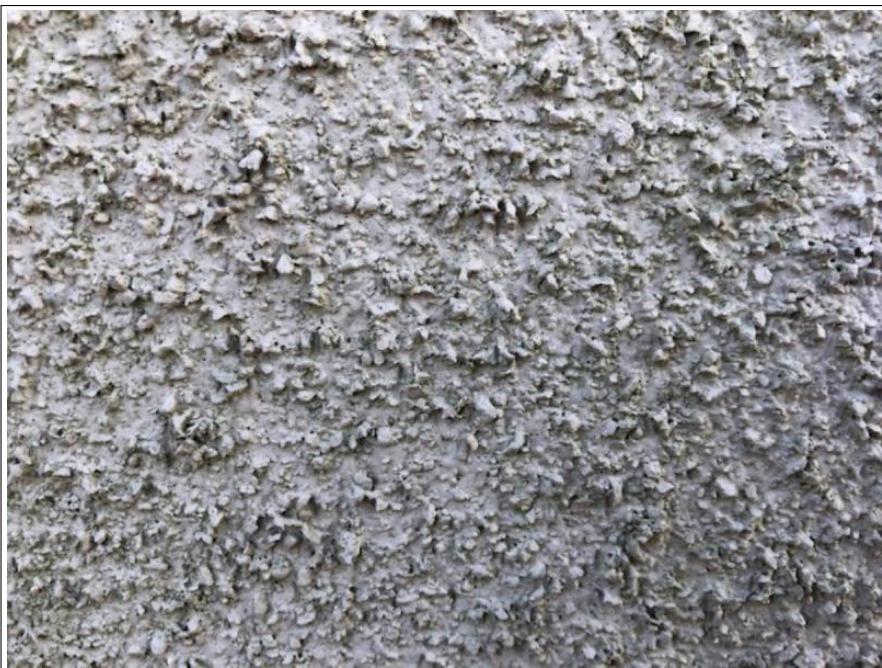
外壁 現状

全体的にピンホール(空気を巻き込んでしまい、乾燥過程でその空気が抜ける際に出来る穴)が目立ちます。

この現象は、防水効果を損なうことになりますので、下地処理下塗りをしっかりとおこなう必要があります。

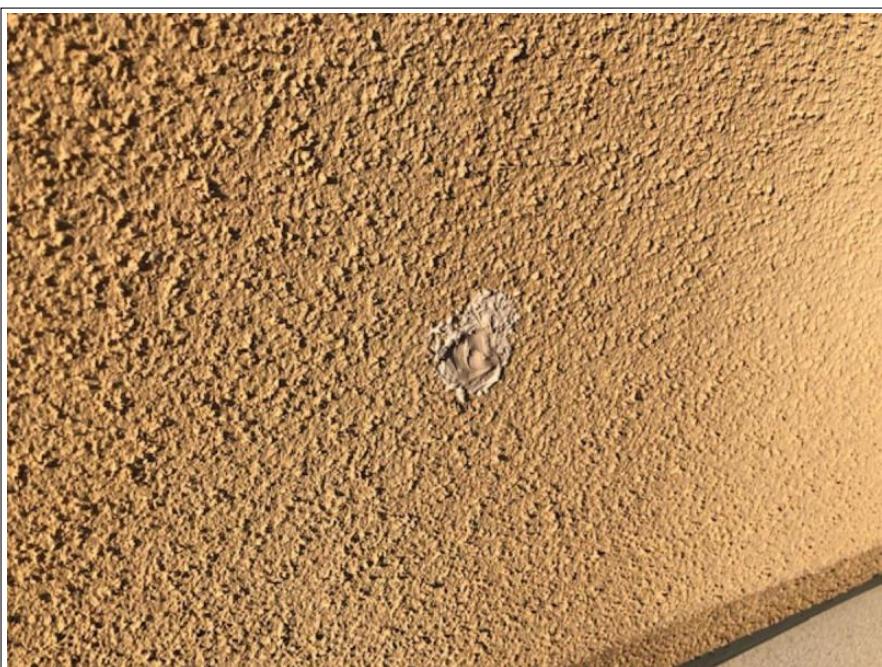
外壁 現状

補修跡が見られます。

この補修材が塗料が密着しないシリコン材の補修の場合は、撤去して新たに変性タイプのシーリング材で補修をおこなうか、逆プライマー等で塗料が密着するように下地処理をおこないます。

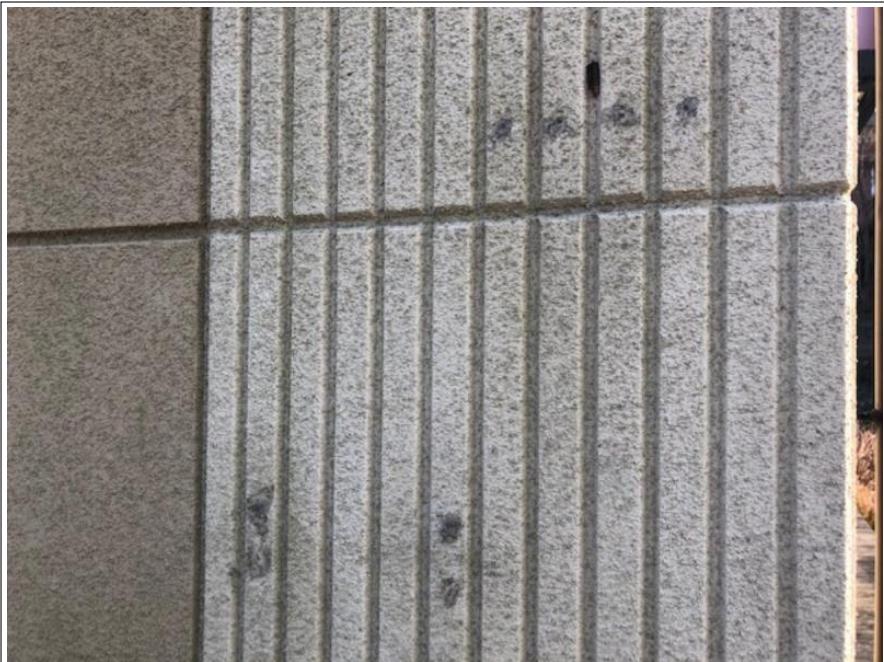
外壁 現状

同上

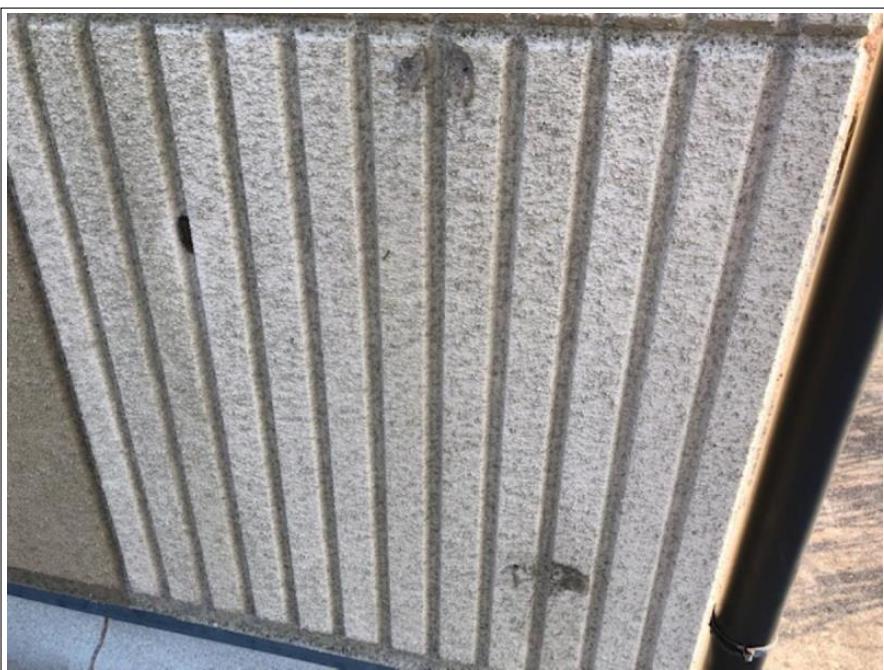
外壁 現状

同上

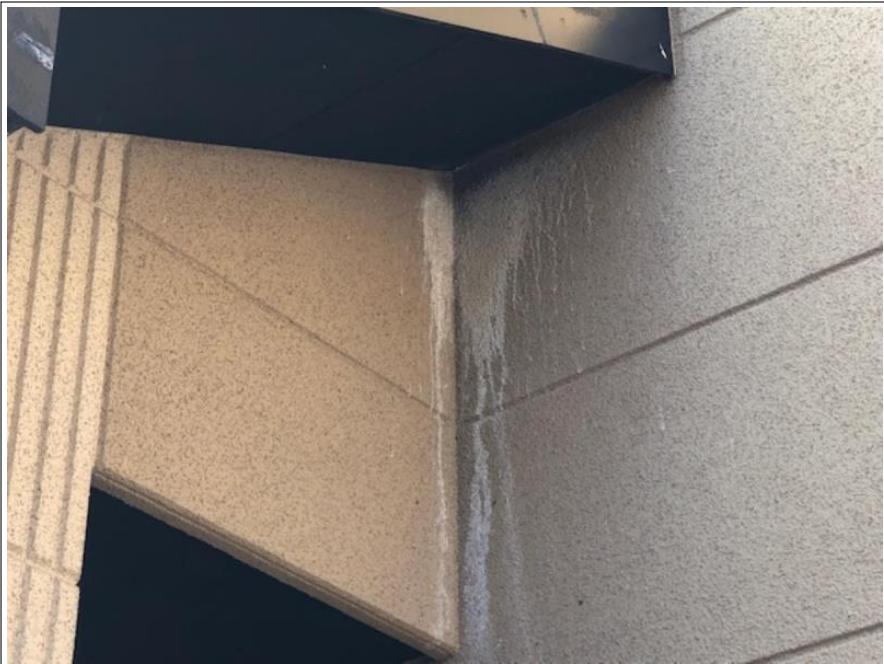
外壁 現状

同上

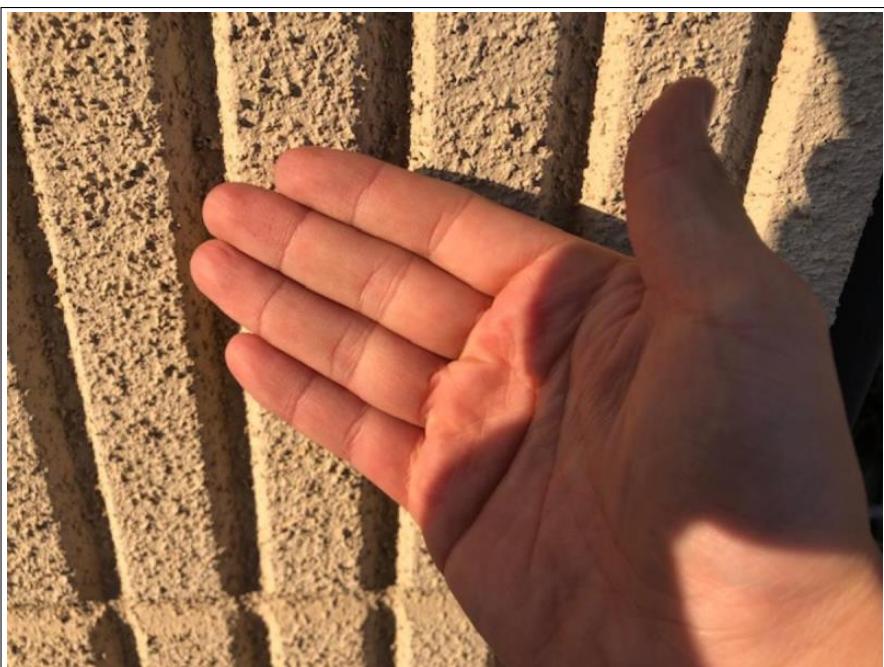
外壁 チョーキング現象

紫外線などにより塗膜の表面が劣化し、チョークの粉状のような状態になっています。この状態になると表面から水や湿気を吸い込んでしまい、外壁や中の躯体の痛みにつながりますので、早めの塗装をお勧めします。

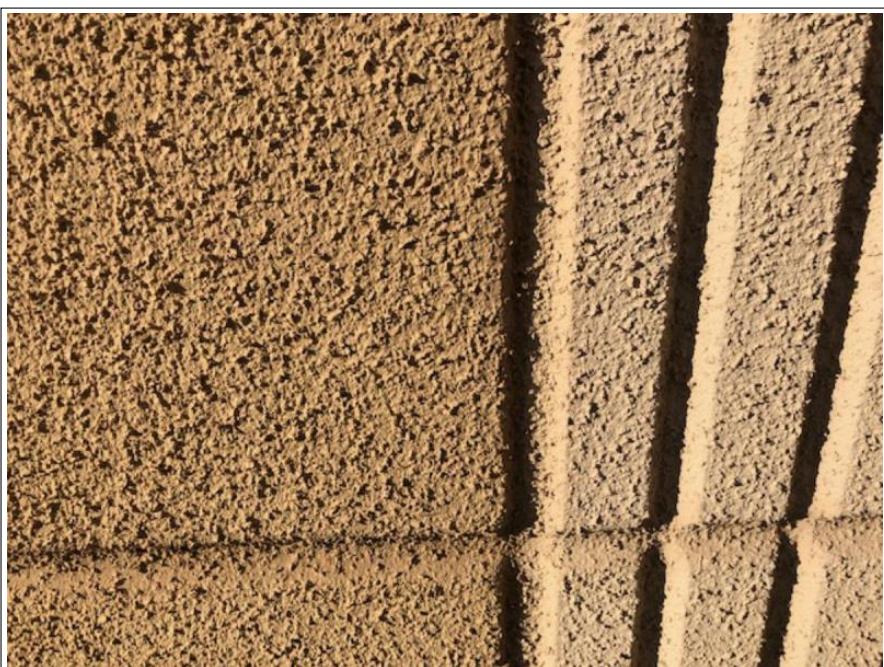
外壁 シーリング部

通常新築時はアクリル塗料を塗布していますが、ユニバーサルホームのお住まいは耐久性がワングレード高いウレタン塗料を塗布しており、現状シーリング材は柔らかさを保てております。

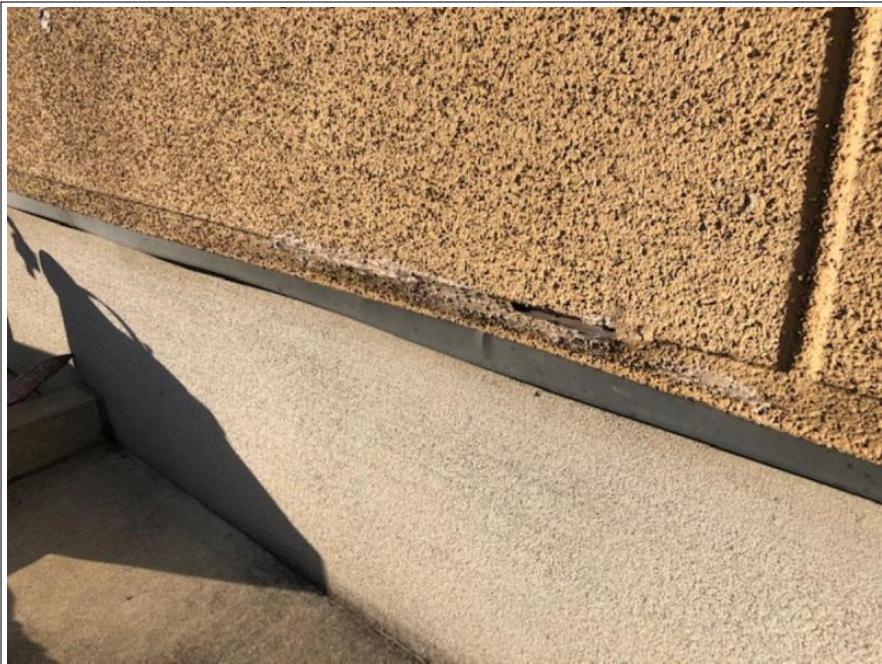
外壁 シーリング部

外壁・シーリング材共に表面はリシン仕上げになっています。シーリング材が離れているところは、シーリング補修をおこない、リシン肌と違和感が無いように肌合わせをおこない、塗装をしていきます。

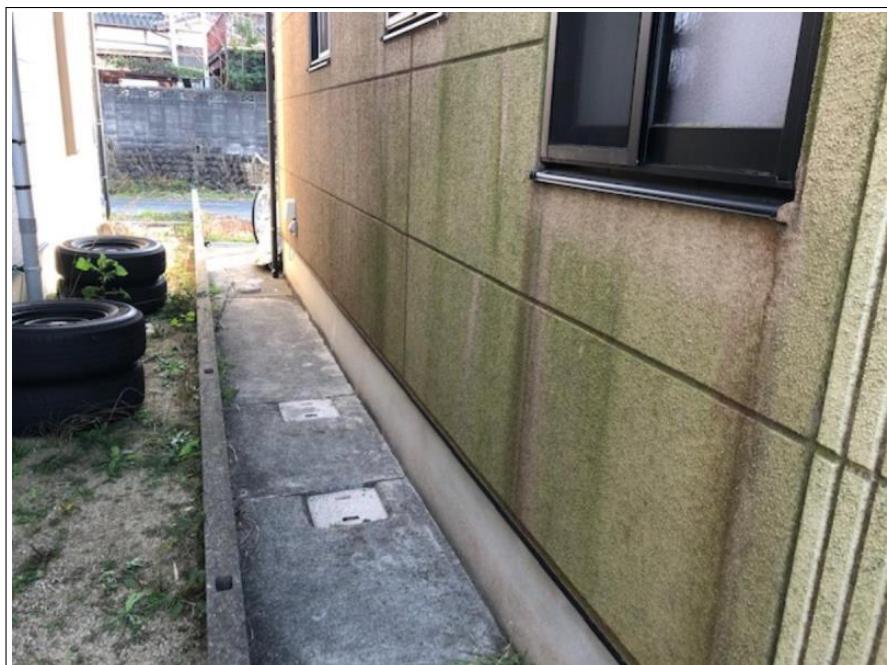
外壁 カビ発生部

カビの発生が見られます。カビの上にいくら良い塗装をしても、カビの根が残っている以上塗膜を突き破って表面化してきますので、カビの根を抑える必要があります。

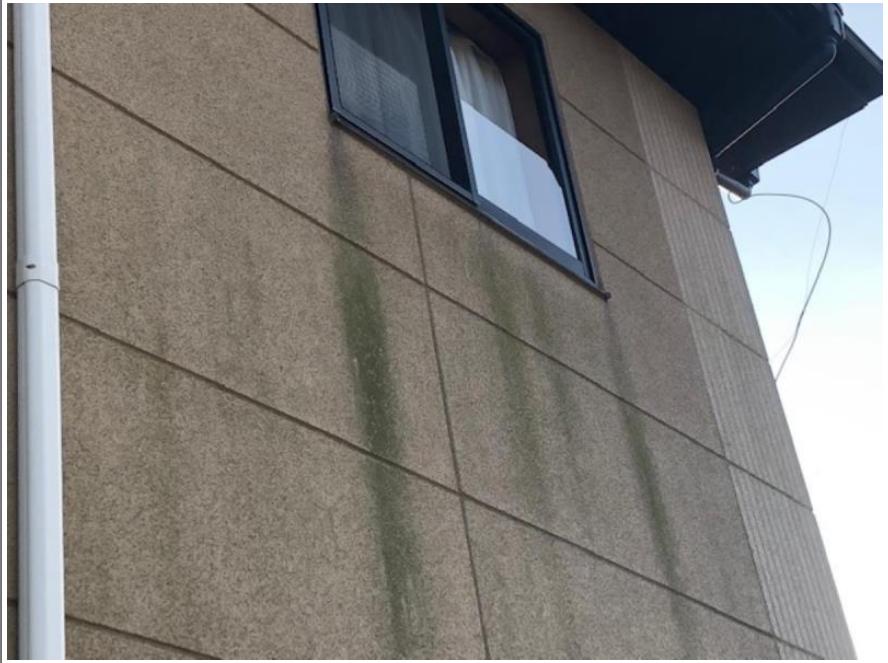
外壁 カビ発生部

同上

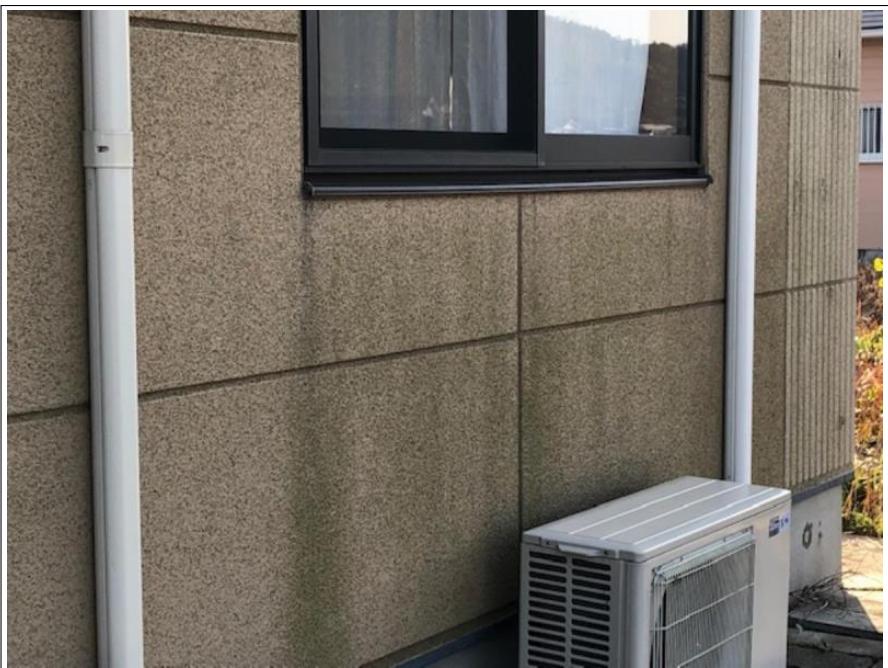
外壁 カビ発生部

同上
